# Asbestinventarisatetest

Groenstraat 96, 2610 Antwerpen

Attestnummer : 20260219-000310.000

**Niet-asbestveilig**

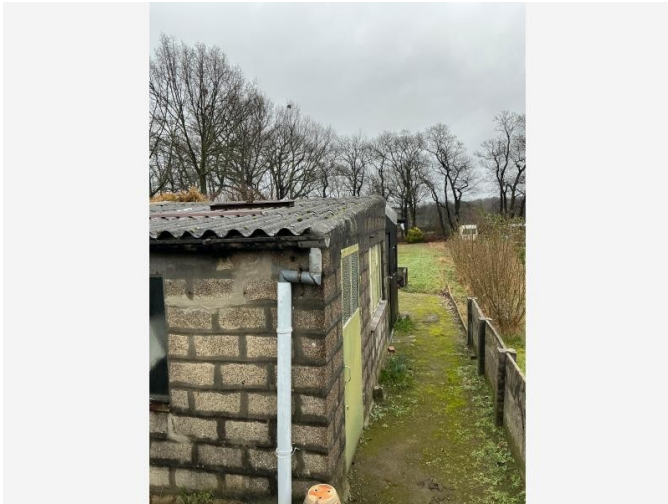
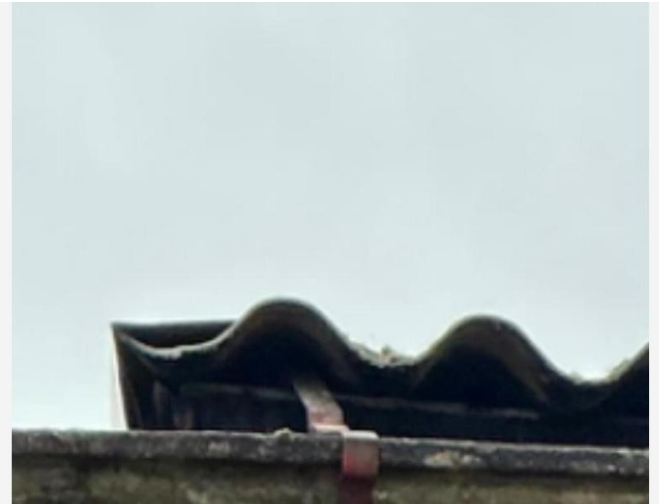
Het asbestmateriaal valt onder de mijlpaal van 2034.

Reinigen/afschuren/ontmossen golfplaten (golfplaten mogen op geen enkele manier gereinigd of afgeschuurd worden. Totaalverbod sinds 27 april 2019)

| Eindbeoordeling materiaalrisico | Laag materiaalrisico en/of verlaagde kans op vezelvrijgave |

| Gebondenheid | Categorie 1: hechtgebonden in oorsprong |
| Asbestsoort (vezeltype) | Crocidoliet aanwezig |
| Toestand van het materiaal | Licht beschadigd, licht verweerd. Intact calciumsilicaatmateriaal of categorie III 'gebondenheid' |

| # | Type | Referentie | Resultaat |
|---|---|---|---|
| 1.1 | Puntmonster | Staal 2 | Crocidoliet, Chrysotiel |

Verwijderen

- Zorg voor een veilig beheer. Vermijd het beschadigen van het asbestmateriaal. Controleer de toestand jaarlijks op wijzigingen.

- Eenvoudige handelingen: mag via doe-het-zelf of door werknemer(s) met opleidingsattest eenvoudige handelingen  
Dragen van de nodige beschermingsmiddelen (mondmasker ffp3, handschoenen, tyvec). Indien mogelijk de ondervloer afdekken, golfplaten voorzichtig verwijderen, extra fixeren, niet breken, niet gooien, onmiddellijk verpakken of voorzichtig in container met asbest bag plaatsen. Indien golfplaten in slechte staat zijn en kans bestaat op breken: Eenvoudige handeling opgeleid personeel, alle werknemer(s) moeten wel beschikken over een opleidingsattest eenvoudige handelingen 8u

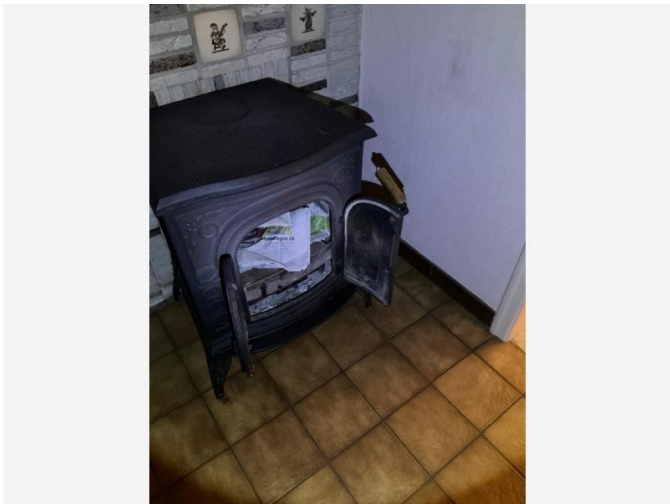
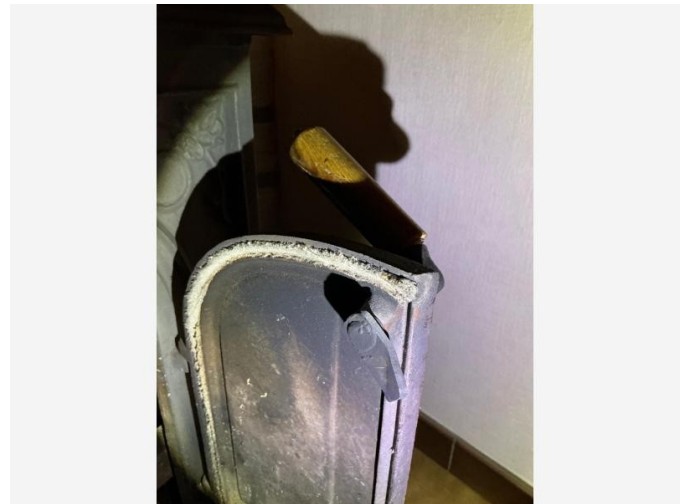
Het asbestmateriaal valt onder de mijlpaal van 2034.

| Eindbeoordeling materiaalrisico | Verhoogd materiaalrisico en/of verhoogde kans op vezelvrijgave |

| Gebondenheid | Categorie 3: niet-hechtgebonden met weinig of geen matrix |
| Asbestsoort (vezeltype) | Alleen chrysotiel |
| Asbestconcentratie | Hoog ( $\geq 50\%$ ) |
| Toestand van het materiaal | Licht beschadigd, licht verweerd. Intact calciumsilicaatmateriaal of categorie III 'gebondenheid' |

| # | Type | Referentie | Resultaat |
|---|---|---|---|
| 2.1 | Puntmonster | Staal 4 | Chrysotiel |

Verwijderen

- Zorg voor een veilig beheer. Vermijd het beschadigen van het asbestmateriaal. Controleer de toestand jaarlijks op wijzigingen.

- Eenvoudige handelingen: mag via doe-het-zelf of door werknemer(s) met opleidingsattest eenvoudige handelingen  
Bij het verwijderen van asbestkoord komt relatief stof vrij, deze kan best verwijderd worden met extra fixatiemiddel en puntafzuiging dmv een stofzuiger met absoluut filter. Asbestkoord behoort tot losgebonden asbestafval en dient selectief naar een erkend verwerkingsbedrijf afgevoerd te worden. (kan niet aangeboden worden op een containerpark) Alle werknemer(s) moeten wel beschikken over een opleidingsattest eenvoudige handelingen 8u.

dragen van de nodige beschermingsmiddelen (mondmasker ffp3, handschoenen, tyvec )

| Opmerking | vervang de asbestkoord bij onderhoudswerken. |

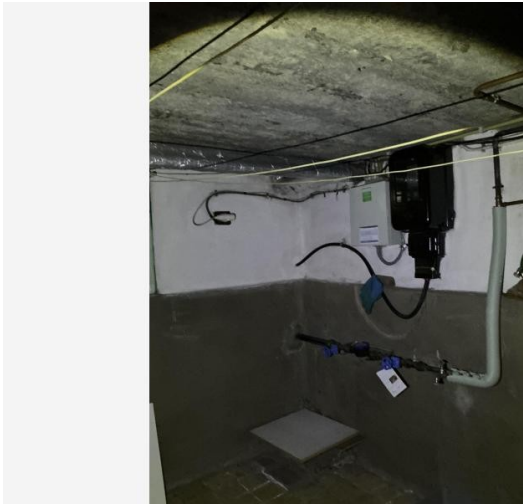
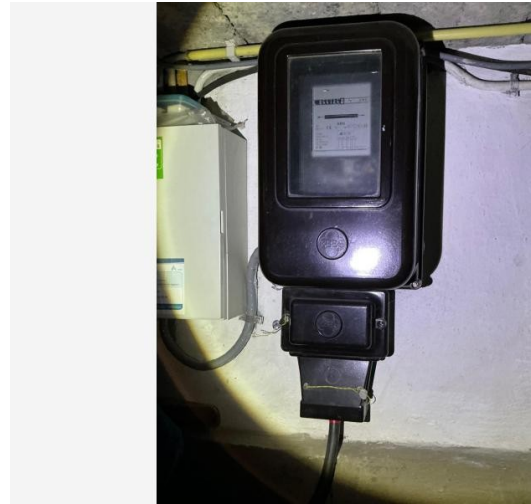
Het asbestmateriaal valt onder de mijlpaal van 2040.

| Eindbeoordeling materiaalrisico | Laag materiaalrisico en/of verlaagde kans op vezelvrijgave |

| Asbestsoort (vezeltype) | Crocidoliet aanwezig |
| Toestand van het materiaal | Onbeschadigd, niet verweerd |

Zorgvuldig beheren

- Zorg voor een veilig beheer. Vermijd het beschadigen van het asbestmateriaal. Controleer de toestand jaarlijks op wijzigingen.
- Voer bijkomende staalname(s) uit.

- Eenvoudige handelingen: mag via doe-het-zelf of door werknemer(s) met opleidingsattest eenvoudige handelingen  
Schakelaars, stopcontacten en andere gelijkaardige toepassingen kunnen eenvoudig losgeschroefd, afvoeren op de daarvoor voorziene plek op containerpark.

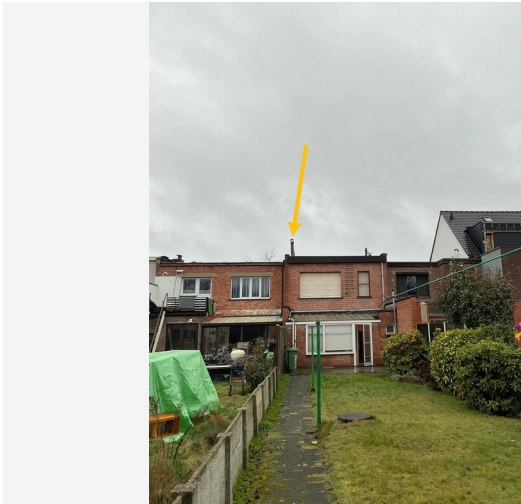
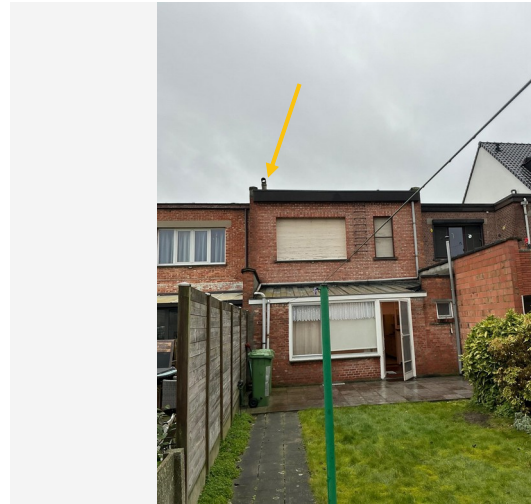
Het asbestmateriaal valt onder de mijlpaal van 2040.

| Eindbeoordeling materiaalrisico | Laag materiaalrisico en/of verlaagde kans op vezelvrijgave |

| Asbestsoort (vezeltype) | Crocidoliet aanwezig |
| Toestand van het materiaal | Licht beschadigd, licht verweerd. Intact calciumsilicaatmateriaal of categorie III 'gebondenheid' |

Zorgvuldig beheren

- Zorg voor een veilig beheer. Vermijd het beschadigen van het asbestmateriaal. Controleer de toestand jaarlijks op wijzigingen.
- Voer bijkomende staalname(s) uit.

- Eenvoudige handelingen: mag via doe-het-zelf of door werknemer(s) met opleidingsattest eenvoudige handelingen  
De buis kan voorzichtig losgebeiteld worden, extra bevochtigen om stof te voorkomen + dragen van de nodige beschermingsmiddelen (mondmasker ffp3, handschoenen, tyvec ) Bij de gemeente/containerpark afsluitzakken halen om dubbel in te pakken en af te voeren naar het containerpark als hechtgebonden asbestafval.

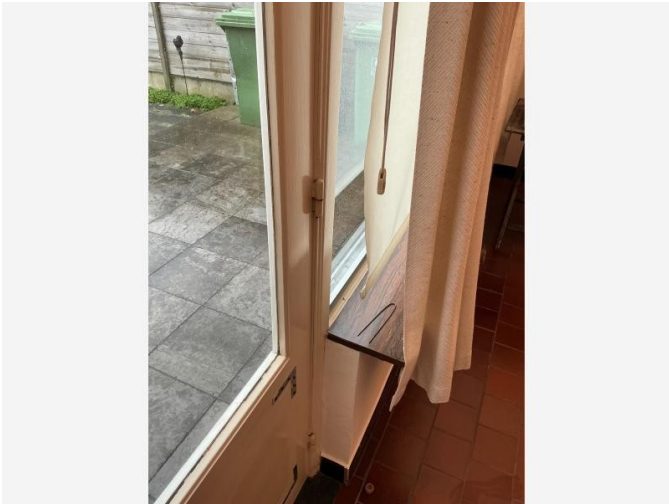
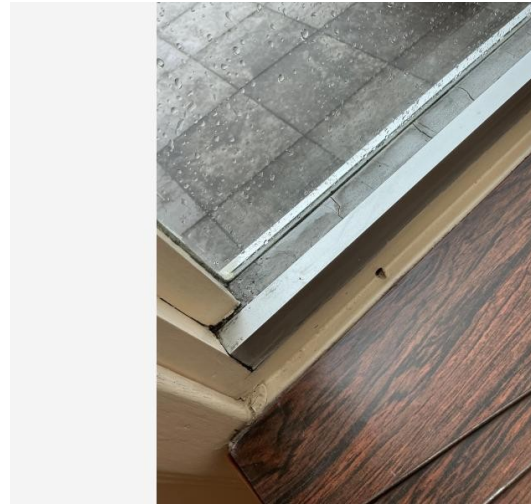
Het asbestmateriaal valt onder de mijlpaal van 2040.

| Eindbeoordeling materiaalisico | Laag materiaalisico en/of verlaagde kans op vezelvrijgave |

| Asbestsoort (vezeltype) | Alleen chrysotiel |
| Toestand van het materiaal | Licht beschadigd, licht verweerd. Intact calciumsilicaatmateriaal of categorie III 'gebondenheid' |

| # | Type | Referentie | Resultaat |
|---|---|---|---|
| 5.1 | Puntmonster | Staal 6 | Chrysotiel |

Zorgvuldig beheren

- Zorg voor een veilig beheer. Vermijd het beschadigen van het asbestmateriaal. Controleer de toestand jaarlijks op wijzigingen.

- Eenvoudige handelingen: mag via doe-het-zelf of door werknemer(s) met opleidingsattest eenvoudige handelingen  
De toepassing extra fixeren en gebruik van puntafzuiging dmv stofzuiger met absoluut filter

Vermoedelijk zullen de ramen vervangen worden . De ramen mogen in zijn geheel afgevoerd worden als asbesthoudend afval. Indien hout en glas gescheiden afgevoerd worden mogen er geen stopverf restanten achterblijven op het houtwerk.

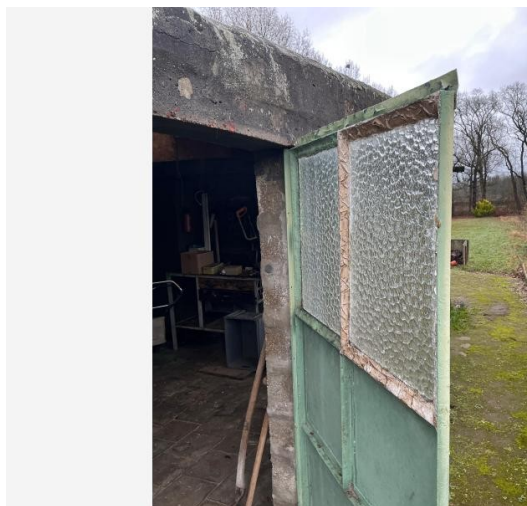
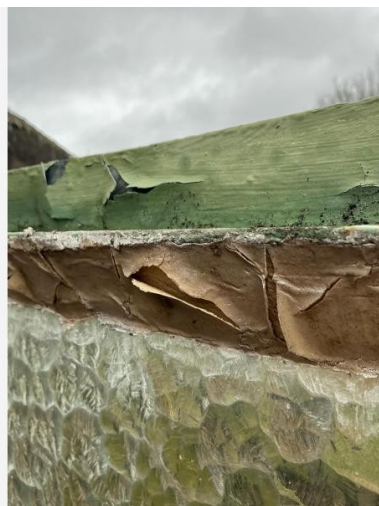
## Fiche 6: Pasta

Geen asbest

| # | Type | Referentie | Resultaat |
|---|---|---|---|
| 6.1 | Puntmonster | Staal 7 | Geen asbest |

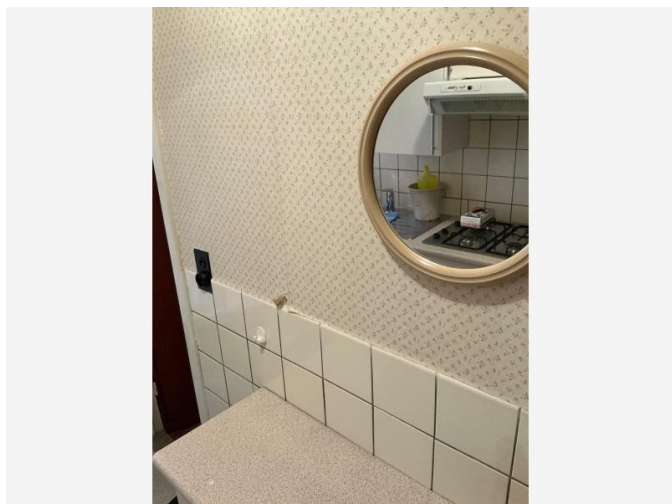
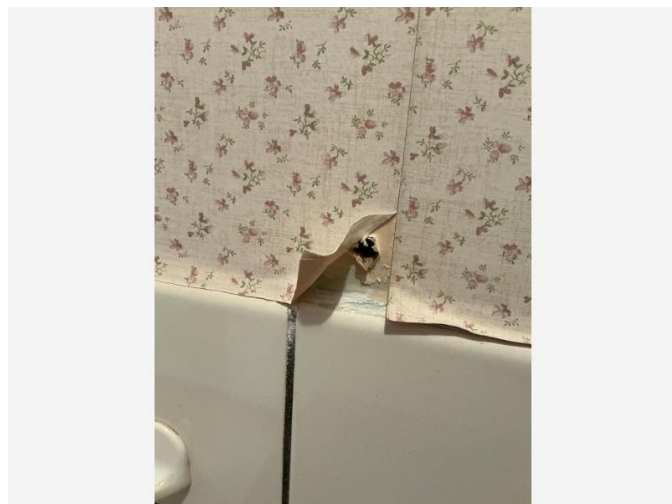
## Fiche 7: Pleisterwerk

Geen asbest

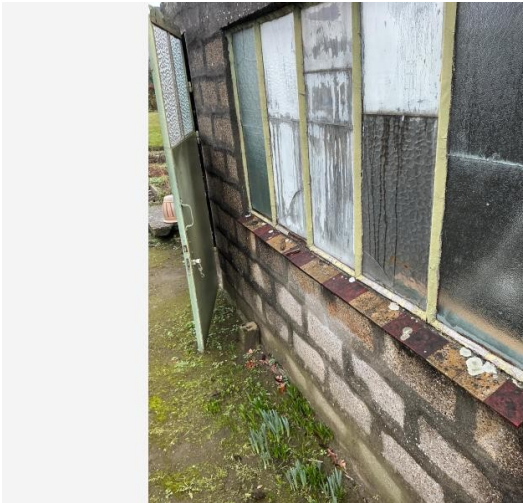
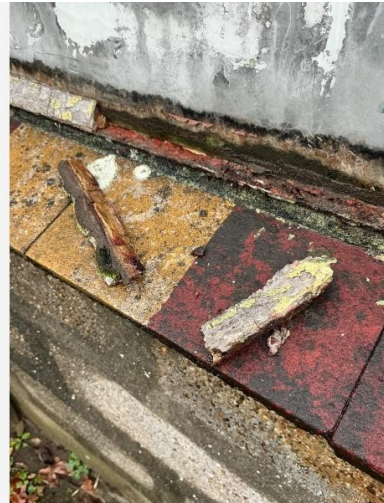
## Fiche 8: Stopverf

Geen asbest

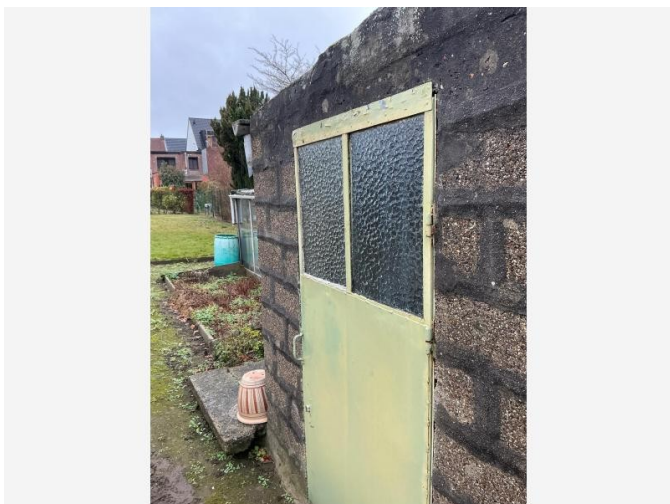
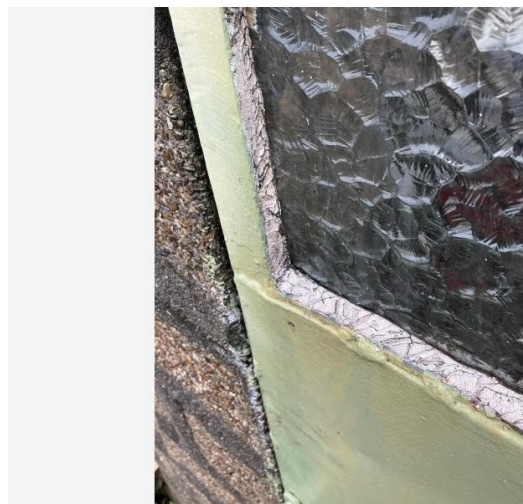
## Fiche 9: Mastiek tuinhuis

Geen asbest

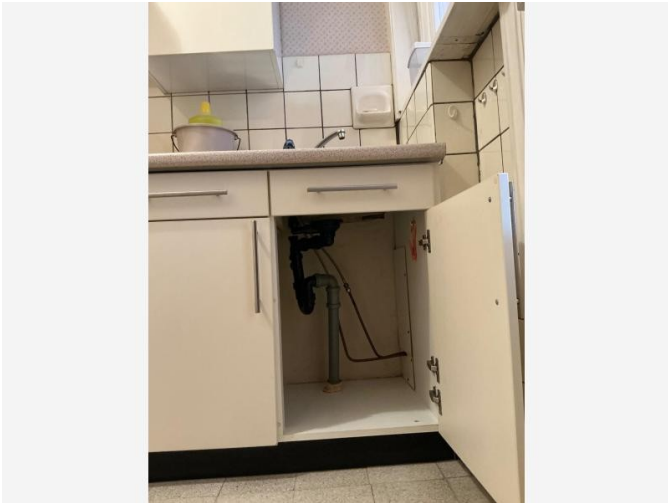
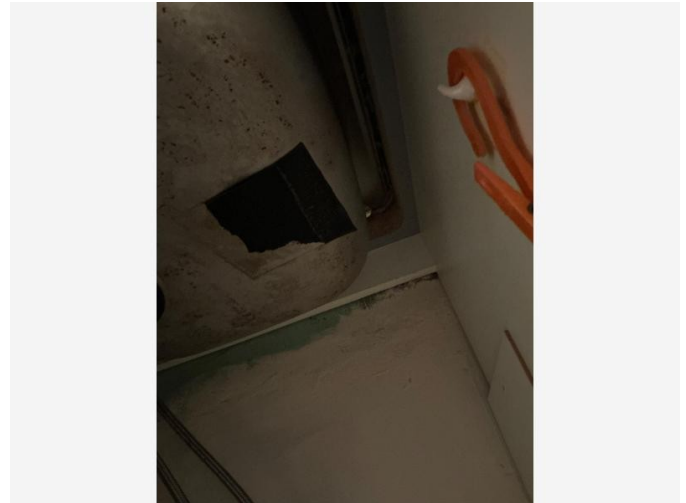
## Fiche 10: Dreunplaat

Geen asbest

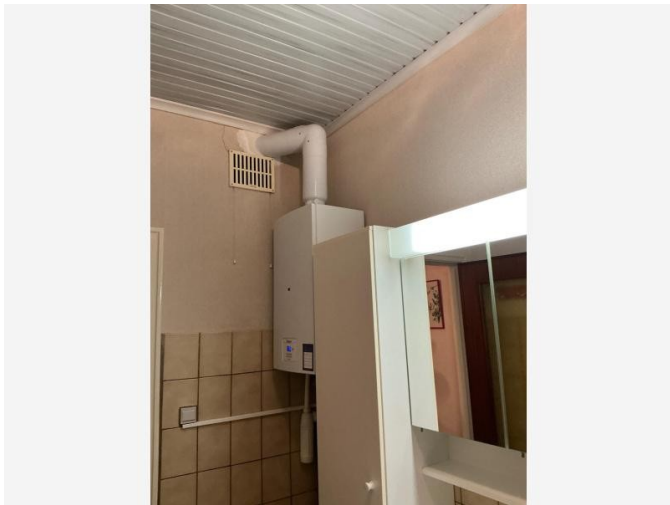
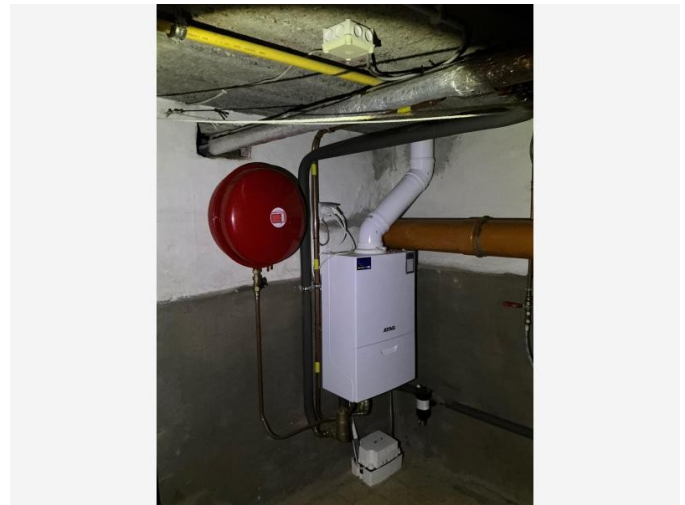
### Fiche 11: Materialen aan de stookketel

| Beschrijving | Notitie | Terug te vinden op plannen |
|---|---|---|
| Fiche 11: Materialen aan de stookketel | Niet asbestverdacht | - |
