# Asbestinventarisatetest

Berkenrodelei 69, 2660 Antwerpen

Attestnummer : 20250821-000205.000

Uitgegeven op : 21.08.2025

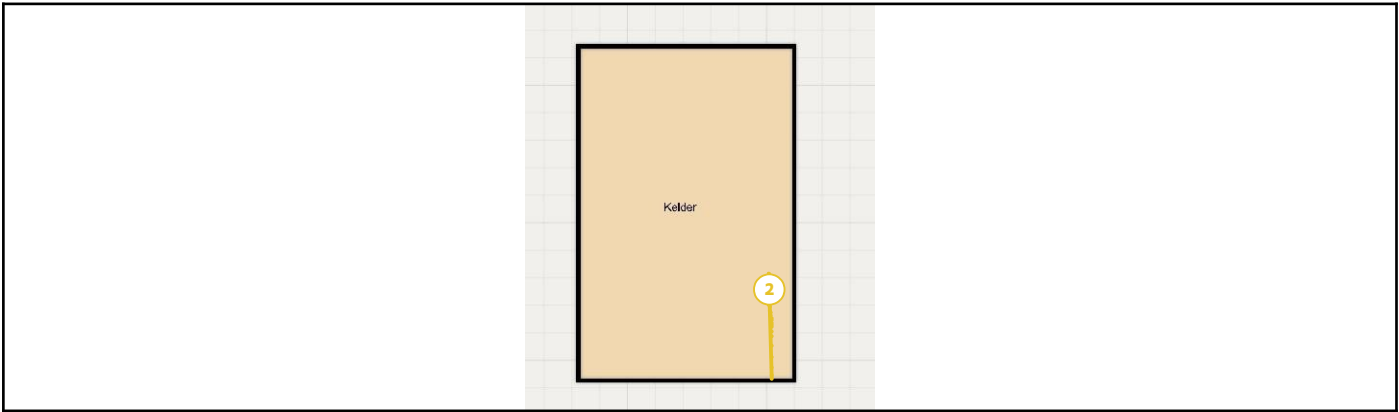
# Plan 1.1: Kelder

| Beschrijving | Type | Actie |
|---|---|---|
| 2. Buis kelder | Asbestmateriaal | Zorgvuldig beheren |

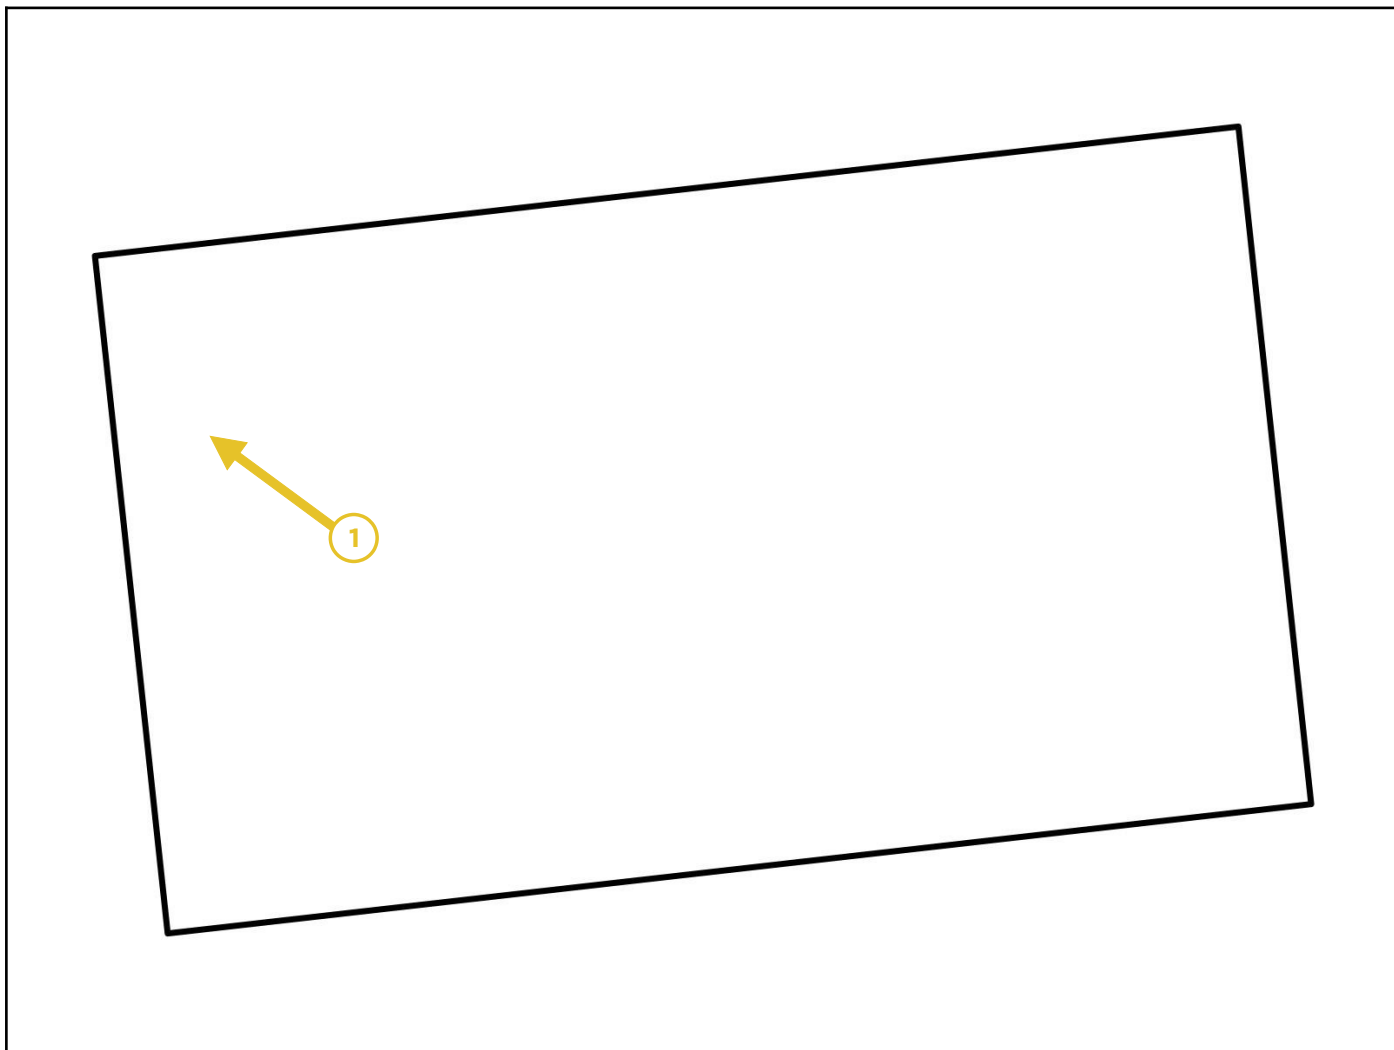
## Plan 2.1: Tuinhuis

| Beschrijving | Type | Actie |
|---|---|---|
| 1. Schouw tuinhuis | Asbestmateriaal | Zorgvuldig beheren |

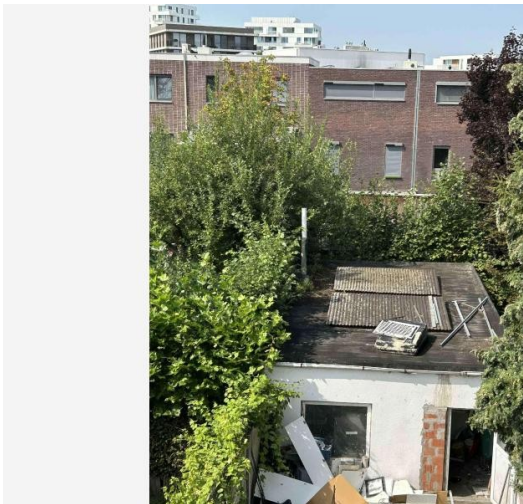
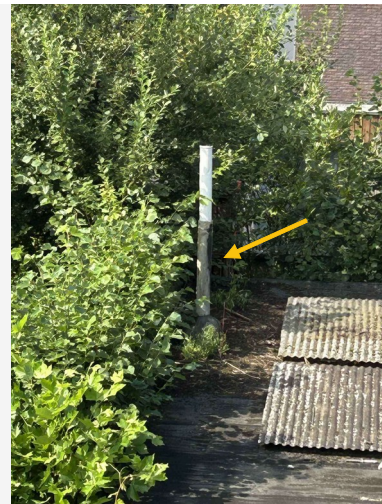
| Fiche 1: Schouw tuinhuis..... | 14 |

Overzichtsfoto

Detailfoto

| Eindbeoordeling materiaalrisico | Laag materiaalrisico en/of verlaagde kans op vezelvrijgave |

| Asbestsoort (vezeltype) | Crocidoliet aanwezig |
| Asbestconcentratie | Laag (< 50%) |
| Toestand van het materiaal | Onbeschadigd, niet verweerd |

| Beschrijving | Schouw tuinhuis |
| Asbestmateriaal | Buis, koker, leiding, pijp, doorvoer |
| Hoeveelheid (lengte - omtrek - dikte - aantal) | <ul style="list-style-type: none"><li>• 2,00 m - 20,00 cm - 10,00 cm - 1 stuk</li></ul> |

Het asbestmateriaal valt onder de mijlpaal van 2040.

Zorgvuldig beheren

- Zorg voor een veilig beheer. Vermijd het beschadigen van het asbestmateriaal. Controleer de toestand jaarlijks op wijzigingen.

- Eenvoudige handelingen: mag via doe-het-zelf of door werknemer(s) met opleidingsattest eenvoudige handelingen  
De buis kan voorzichtig losgebeiteld worden, extra bevochtigen om stof te voorkomen + dragen van de nodige beschermingsmiddelen (mondmasker ffp3, handschoenen, tyvec ) Bij de gemeente/containerpark afsluitzakken halen om dubbel in te pakken en af te voeren naar het containerpark als hechtgebonden asbestafval.

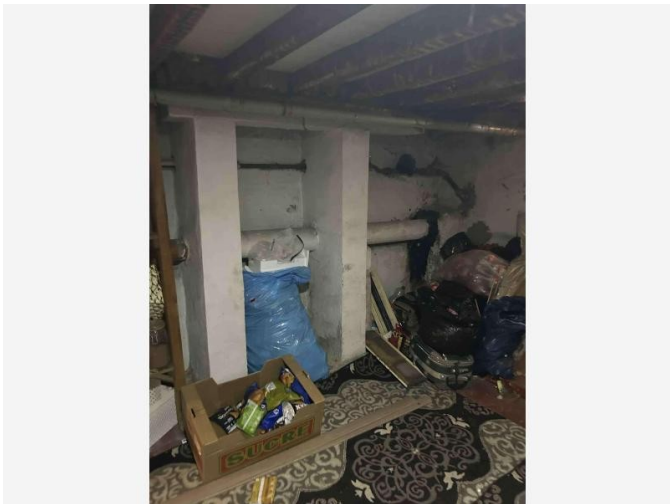
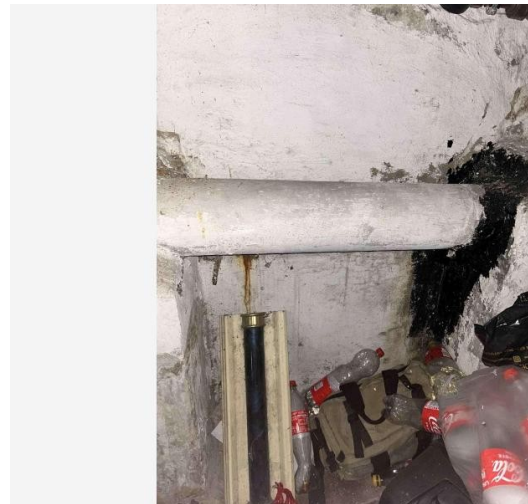
| Fiche 2: Buis kelder..... | 17 |

Overzichtsfoto

Detailfoto

| Eindbeoordeling materiaalrisico | Zeer laag materiaalrisico en/of zeer lage kans op vezelvrijgave |

| Asbestsoort (vezeltype) | Crocidoliet aanwezig |
| Asbestconcentratie | Laag (< 50%) |
| Toestand van het materiaal | Onbeschadigd, niet verweerd |

| Beschrijving | Buis kelder |
| Asbestmateriaal | Buis, koker, leiding, pijp, doorvoer |
| Hoeveelheid (lengte - omtrek - dikte - aantal) | <ul style="list-style-type: none"><li>• 3,00 m - 20,00 cm - 10,00 cm - 1 stuk</li></ul> |

Het asbestmateriaal valt onder de mijlpaal van 2040.

Zorgvuldig beheren

- Zorg voor een veilig beheer. Vermijd het beschadigen van het asbestmateriaal. Controleer de toestand jaarlijks op wijzigingen.

- Eenvoudige handelingen: mag via doe-het-zelf of door werknemer(s) met opleidingsattest eenvoudige handelingen  
De buis kan voorzichtig losgebeiteld worden, extra bevochtigen om stof te voorkomen + dragen van de nodige beschermingsmiddelen (mondmasker ffp3, handschoenen, tyvec ) Bij de gemeente/containerpark afsluitzakken halen om dubbel in te pakken en af te voeren naar het containerpark als hechtgebonden asbestafval.

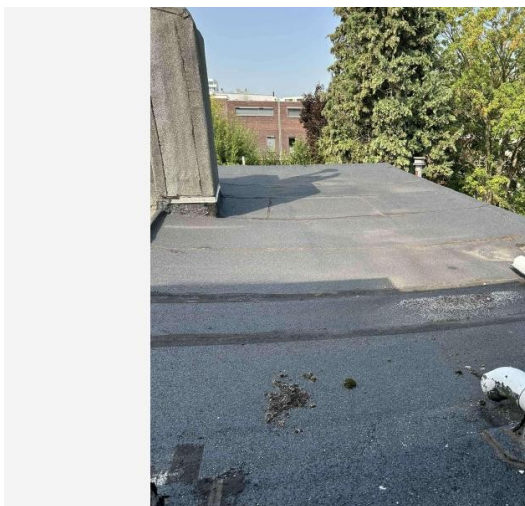
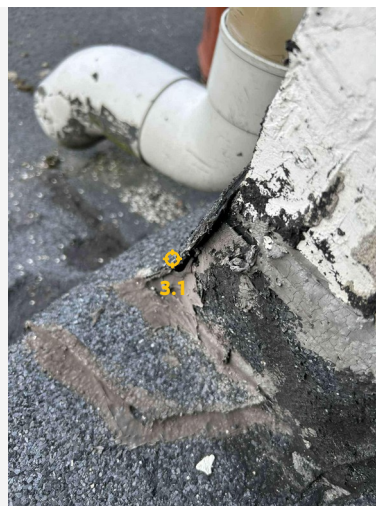
## Fiche 3: Roofing

Overzichtsfoto

Detailfoto

Geen asbest

| # | Type | Referentie | Resultaat |
|---|---|---|---|
| 3.1 | Puntmonster | 2547081-02 | Geen asbest |

| Beschrijving | Roofing |

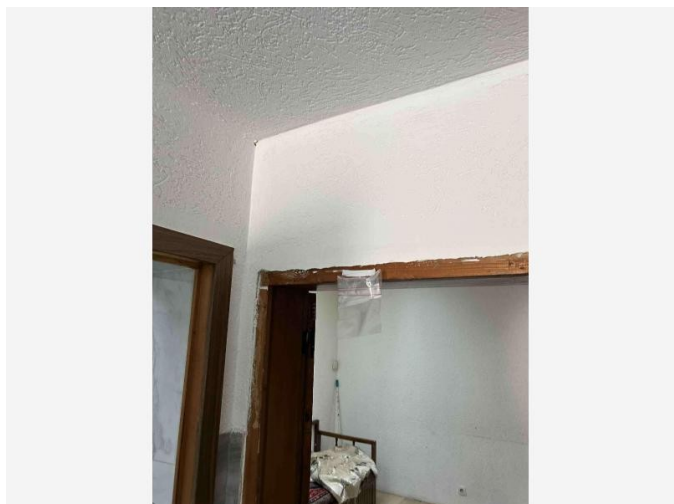
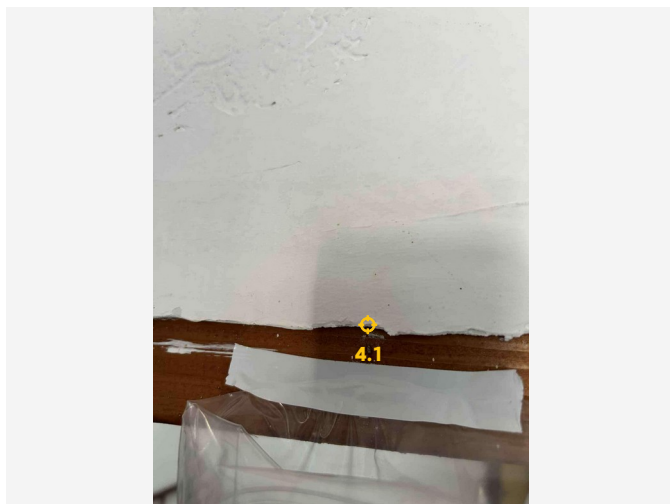
## Fiche 4: Pleister muren

Overzichtsfoto

Detailfoto

Geen asbest

| # | Type | Referentie | Resultaat |
|---|---|---|---|
| 4.1 | Mengmonster | 2547081-01 | Geen asbest |

| Beschrijving | Pleister muren |
