# Asbestinventarisatetest

Vlaamsekunstlaan 47/302, 2020 Antwerpen

Attestnummer : 20260227-000058.000

Uitgegeven op : 27.02.2026

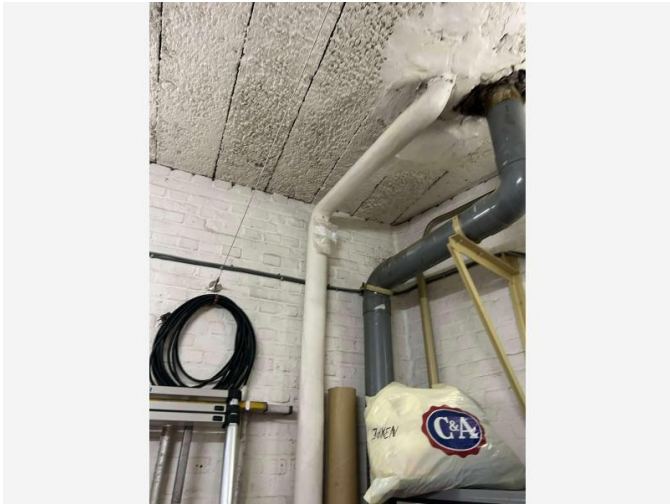
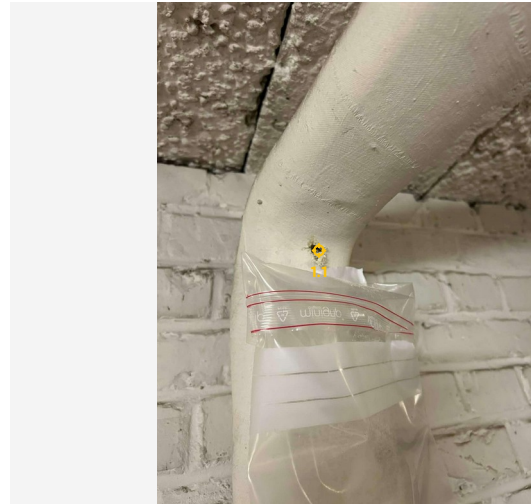
| Fiche 1: Leidingisolatie garagebox..... | 13 |

Het asbestmateriaal valt onder de mijlpaal van 2034.

Verwijderen

| Eindbeoordeling materiaalisico | Laag materiaalisico en/of verlaagde kans op vezelvrijgave |

| Gebondenheid | Categorie 2: niet-hechtgebonden met matrix |
| Asbestsoort (vezeltype) | Amfibool aanwezig, uitgezonderd crocidoliet |
| Toestand van het materiaal | Onbeschadigd, niet verweerd |

| # | Type | Referentie | Resultaat |
|---|---|---|---|
| 1.1 | Mengmonster | 2619439-01 | Amosiet, Chrysotiel |
| 1.2 | Mengmonster | 2619439-02 | Amosiet, Chrysotiel |

| Beschrijving | Leidingisolatie garagebox |
| Asbestmateriaal | In-situ afwerkingslagen - Thermische isolatie |

- Verwijder dit asbestmateriaal zo snel mogelijk. Volg de toestand goed op.

- Hermetische zone (erkend asbestverwijderaar)  
HZ: Gipsisolatie wordt losgesneden van dragermateriaal (leiding), asbesthoudend gips zal gemakkelijk verbrossen en is losgebonden. Om geen asbestvezels te verspreiden naar de omgeving, dient dit in hermetische zone verwijderd te worden.

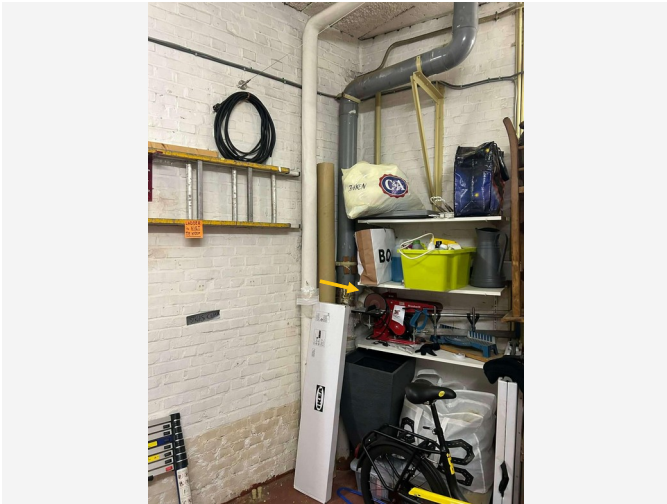
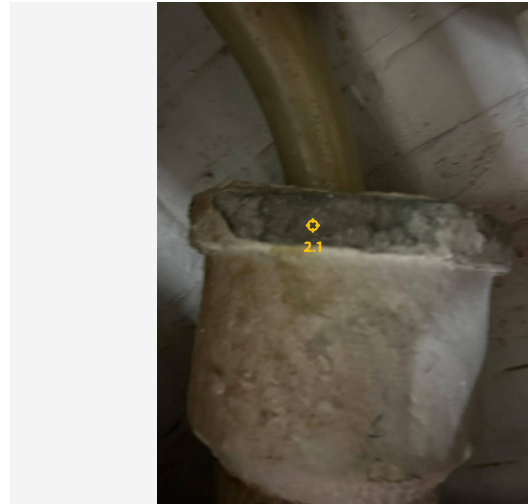
| Fiche 2: Buis garagebox..... | 16 |

Het asbestmateriaal valt onder de mijlpaal van 2040.

Verwijderen

| Eindbeoordeling materiaalarisico | Verhoogd materiaalarisico en/of verhoogde kans op vezelvrijgave |

| Gebondenheid | Categorie 1: hechtgebonden in oorsprong |
| Asbestsoort (vezeltype) | Crocidoliet aanwezig |
| Toestand van het materiaal | Licht beschadigd, licht verweerd. Intact calciumsilicaatmateriaal of categorie III 'gebondenheid' |

| # | Type | Referentie | Resultaat |
|---|---|---|---|
| 2.1 | Puntmonster | 2619439-03 | Crocidoliet, Chrysotiel |

| Beschrijving | Buis garagebox |
| Asbestmateriaal | Buis, koker, leiding, pijp, doorvoer |

- Verwijder dit asbestmateriaal zo snel mogelijk. Volg de toestand goed op.

- Eenvoudige handelingen: mag via doe-het-zelf of door werknemer(s) met opleidingsattest eenvoudige handelingen  
De buis kan voorzichtig losgebeiteld worden, extra bevochtigen om stof te voorkomen + dragen van de nodige beschermingsmiddelen (mondmasker ffp3, handschoenen, tyvec ) Bij de gemeente/containerpark afsluitzakken halen om dubbel in te pakken en af te voeren naar het containerpark als hechtgebonden asbestafval.

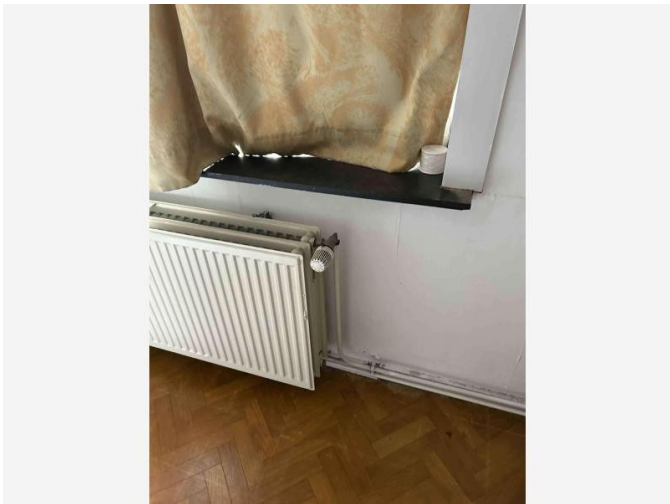
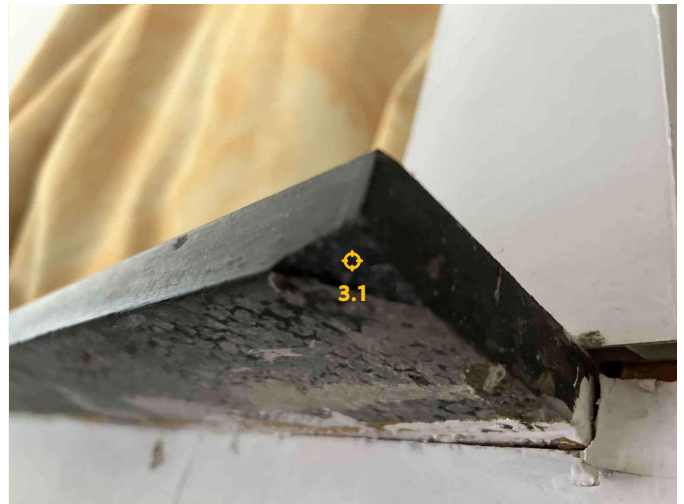
| Fiche 3: Massal..... | 19 |

Het asbestmateriaal valt onder de mijlpaal van 2040.

Zorgvuldig beheren

| Eindbeoordeling materiaalrisico | Zeer laag materiaalrisico en/of zeer lage kans op vezelvrijgave |

| Asbestsoort (vezeltype) | Alleen chrysotiel |
| Toestand van het materiaal | Onbeschadigd, niet verweerd |

| # | Type | Referentie | Resultaat |
|---|---|---|---|
| 3.1 | Puntmonster | 2558405-02 | Chrysotiel |

| Beschrijving | Massal |
| Asbestmateriaal | Plaat, paneel, tablet - Type Massal |

- Zorg voor een veilig beheer. Vermijd het beschadigen van het asbestmateriaal. Controleer de toestand jaarlijks op wijzigingen.

- Eenvoudige handelingen: mag via doe-het-zelf of door werknemer(s) met opleidingsattest eenvoudige handelingen  
De dorpels of tabletten kunnen voorzichtig losgebeiteld worden , extra bevochtigen om stof te voorkomen + dragen van de nodige beschermingsmiddelen (mondmasker ffp3, handschoenen,tyvec ) verpakken in plastic folie en afvoeren naar het containerpark als hechtgebonden asbestafval.

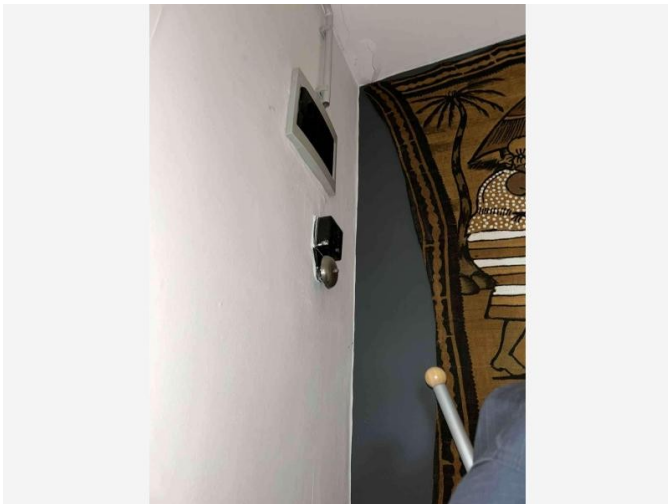
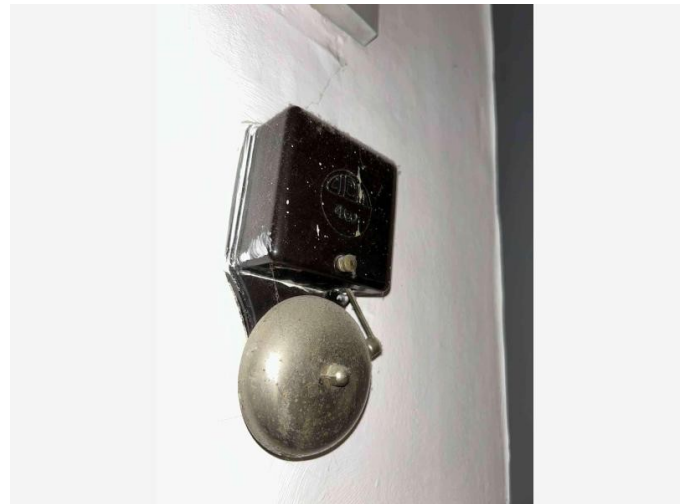
| Fiche 4: Bakeliet..... | 22 |

Het asbestmateriaal valt onder de mijlpaal van 2040.

Zorgvuldig beheren

| Eindbeoordeling materiaalrisico | Laag materiaalrisico en/of verlaagde kans op vezelvrijgave |

| Asbestsoort (vezeltype) | Crocidoliet aanwezig |
| Toestand van het materiaal | Onbeschadigd, niet verweerd |

| Beschrijving | Bakeliet |
| Asbestmateriaal | Plaat, paneel, tablet - Type Bakeliet |
| Identificatiemethode | <p>De asbestdeskundige beoordeelt het materiaal als asbestverdacht en dus asbesthoudend, en dit zonder monstername.</p> <p>Motivatie: De monstername brengt andere schade aan dan schade die inherent is aan de monstername.</p> |

- Zorg voor een veilig beheer. Vermijd het beschadigen van het asbestmateriaal. Controleer de toestand jaarlijks op wijzigingen.

- Eenvoudige handelingen: mag via doe-het-zelf of door werknemer(s) met opleidingsattest eenvoudige handelingen  
Schakelaars, stopcontacten en andere gelijkaardige toepassingen kunnen eenvoudig losgeschroefd worden --  
> EH doe-het-zelf. Afgesloten of verzegelde kast --> EH opgeleid techniker personeel 8u basisopleiding asbest.

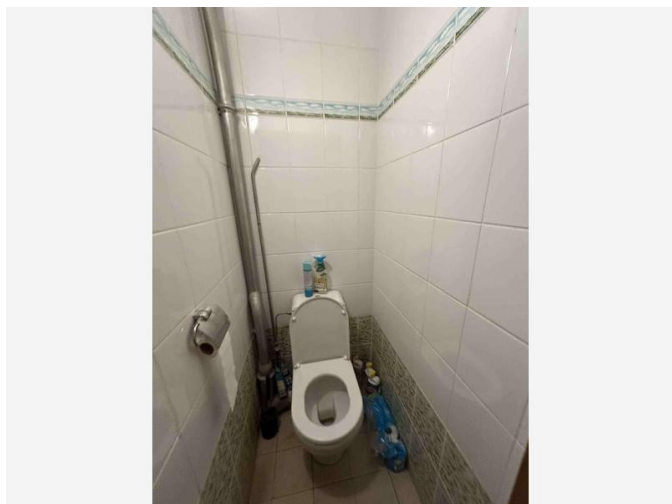
| Fiche 5: Lijm laag..... | 26 |

In de woning werden op verschillende plaatsen tegels teruggevonden. De lijm onder deze tegels kan asbesthoudend zijn. Let bij afbraakwerken op voor zwarte tegellijm. Draag de correcte persoonlijke bescherming en laat extra staalnames uitvoeren bij twijfel.

| (Asbest)materiaal | In-situ afwerkingslagen - Lijm laag |

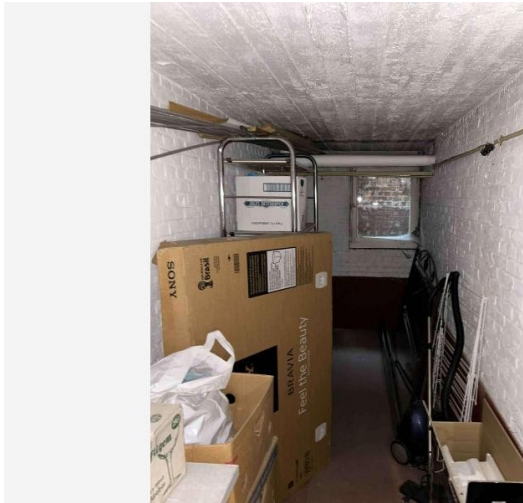
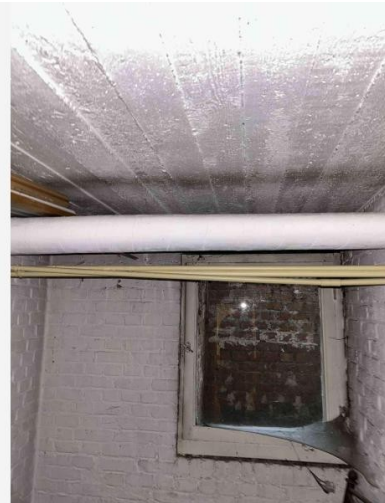
| Fiche 6: Leidingisolatie kelderberging..... | 27 |

De Leidingisolatie die door de kelderberging loopt is vermoedelijk asbestverdacht, deze behoort tot de gemeenschappelijke delen. Wees waakzaam bij schade of scheuren want dit is losgebonden asbest.

| (Asbest)materiaal | In-situ afwerkingslagen - Thermische isolatie |

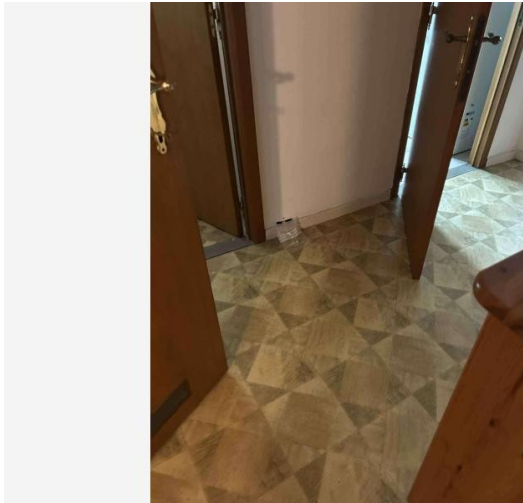
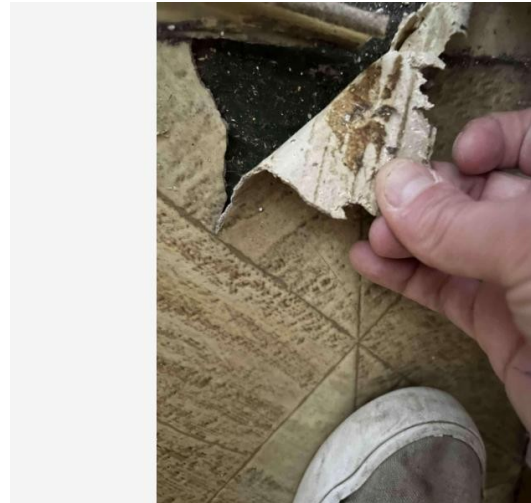
| Fiche 7: Vynil..... | 28 |

De vynil in het appartement is flexibel, uit expertise kunnen we deze als niet-asbestverdacht beschouwen

| Basis voor advies | De asbestdeskundige beoordeelt het materiaal als niet-asbestverdacht. |

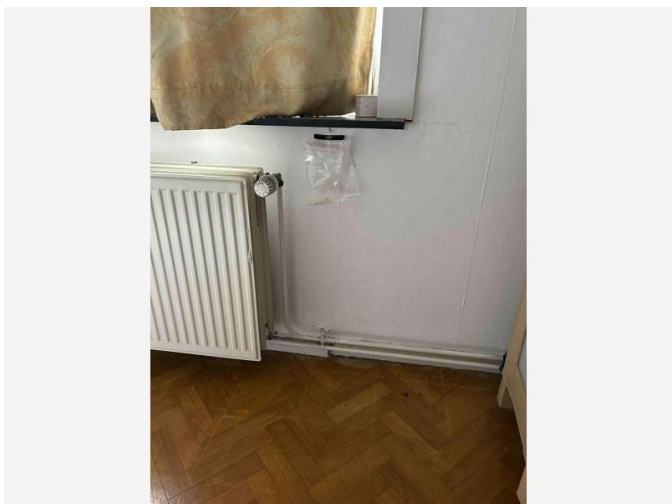
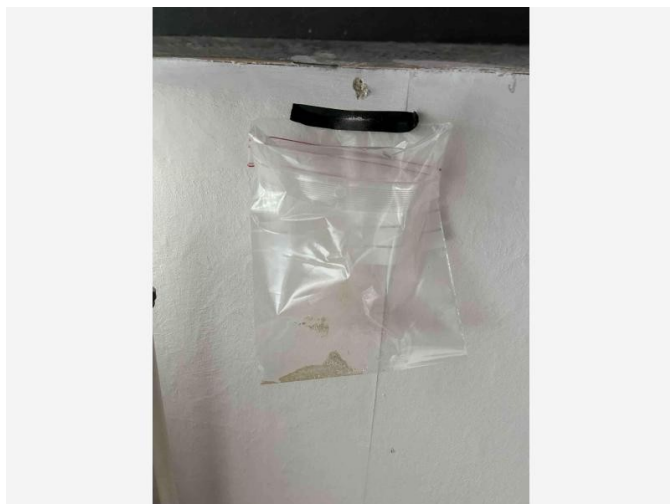
## Fiche 8: Pleister wanden

Geen asbest

| # | Type | Referentie | Resultaat |
|---|---|---|---|
| 8.1 | Mengmonster | 2558405-01 | Geen asbest |

| Opmerking | De wanden van de natte ruimtes waren volledig betegeld daarom is alleen het pleisterwerk van een kamer en de hal bemonsterd. |
