# Asbestinventarisatattest

Krijgsbaan 102/0.0, 2640 Mortsel

Attestnummer : 20260211-000433.000

Uitgegeven op : 11.02.2026

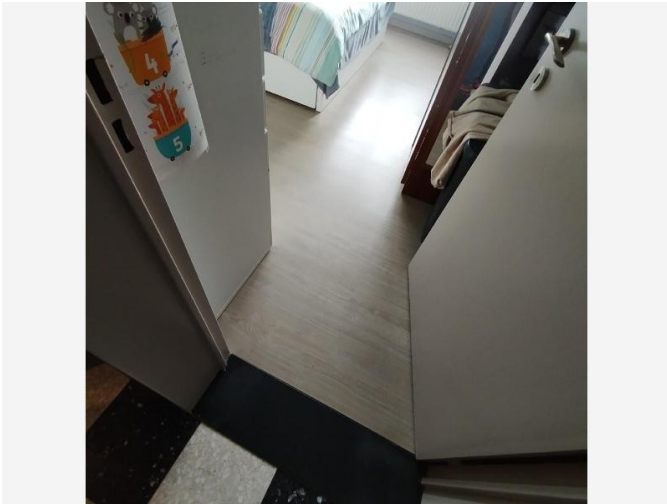
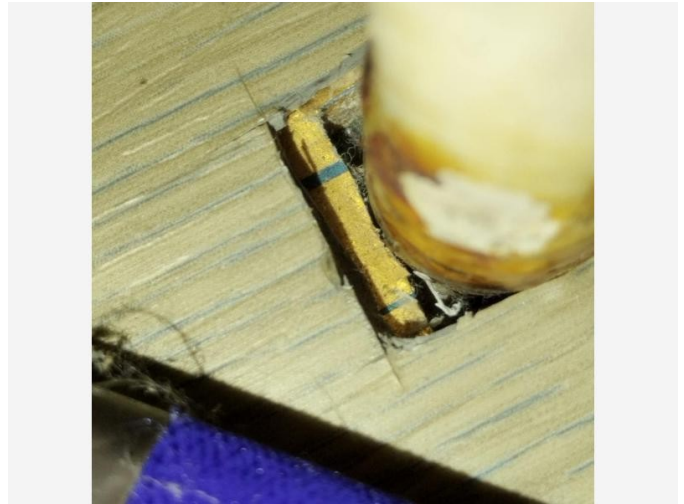
Het asbestmateriaal valt onder de mijlpaal van 2034.

| Eindbeoordeling materiaalisico | Zeer laag materiaalisico en/of zeer lage kans op vezelvrijgave |

| Asbestconcentratie | Hoog ( $\geq 50\%$ ) |
| Toestand van het materiaal | Onbeschadigd, niet verweerd |

| Opmerking | <p>Het was niet mogelijk om de vinyl te bemonsteren. Als deze bij werken bereikbaar wordt, dan is het aangeraden deze te bemonsteren alvorens deze te manipuleren/verwijderen. De vermelde oppervlaktes en volumes betreffen een beredeneerde schatting. Er worden geen rechten verleend aan deze oppervlaktes/volumes. De dikte is een schatting die voorkomt uit de monsterplaatsen en is daarom niet altijd representatief</p> |

Verwijderen

- Zorg voor een veilig beheer. Vermijd het beschadigen van het asbestmateriaal. Controleer de toestand jaarlijks op wijzigingen.
- Voer bijkomende staalname(s) uit.

- Hermetische zone (erkend asbestverwijderaar)  
bevestiging los : EH erkend saneerder : de saneerder motiveert de verwijderingsmethode in zijn werkplan.  
Een kartonnen onderlaag is losgebonden. Uitzonderingen zijn mogelijk maar worden goedgekeurd door FOD Waso volgens

bevestiging gelijmd (wit of zwarte lijm) : HZ Erkend saneerder . Bij het lostrekken van de vinyl zal de onderlaag scheuren. Een kartonnen onderlaag is losgebonden.

Lijmresten worden met een freesmachine verwijderd in een hermetische zone.

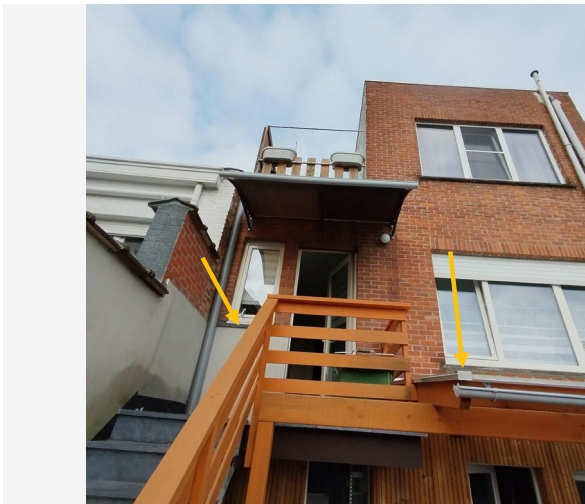
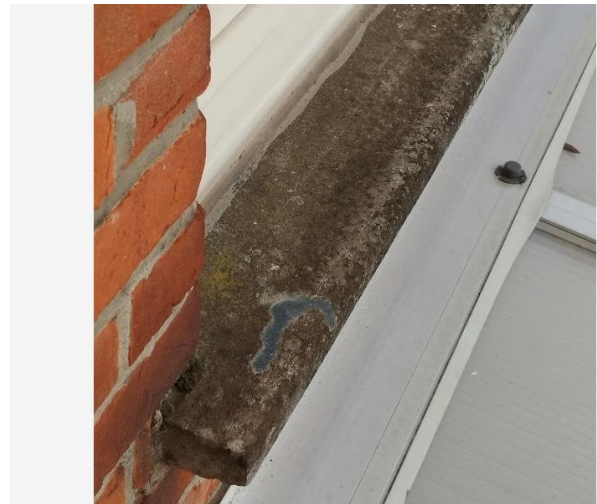
Het asbestmateriaal valt onder de mijlpaal van 2040.

Afschuren van de toepassing zal de blootstellingrisico's verhogen

| Eindbeoordeling materiaalrisico | Verhoogd materiaalrisico en/of verhoogde kans op vezelvrijgave |

| Asbestsoort (vezeltype) | Crocidoliet aanwezig |
| Toestand van het materiaal | Matig beschadigd, matig verweerd |

| Opmerking | <p>De venster-deurdorpel is visueel als asbestverdacht herkend.</p> <p>De vermelde oppervlaktes, diktes, gewichten en volumes betreffen een beredeneerde schatting. Er worden geen rechten verleend aan deze oppervlaktes/diktes/volumes.</p> |

Verwijderen

- Zorg voor een veilig beheer. Vermijd het beschadigen van het asbestmateriaal. Controleer de toestand jaarlijks op wijzigingen.
- Voer bijkomende staalname(s) uit.

- Eenvoudige handelingen: mag via doe-het-zelf of door werknemer(s) met opleidingsattest eenvoudige handelingen  
EH via doe-het zelf : De dorpels of tabletten kunnen voorzichtig losgebeiteld worden, zonder de toepassing zelf te breken , extra bevochtigen om stof te voorkomen Standaard dragen van de nodige wegwerp beschermingsmiddelen FFP 3 masker , handschoenen en tyvec CAT III type 5-6 , afwasbaar schoeisel Verpakken in dubbel plastic folie , sluit luchtdicht af en afvoeren naar het containerpark als hechtgebonden asbestafval. Voor hechtgebonden toepassingen: Bij verwijdering door doe-het-zelf moet men dit afval dubbel en luchtdicht verpakt aandienen bij het gemeentelijk recyclagepark. Men raadpleegt best op voorhand de voorwaarden van het recyclagepark. Zie ook link Zie <https://ovam.vlaanderen.be/wie-mag-wat-verwijderen> <https://ovam.vlaanderen.be/voorzorgsmaatregelen-bij-asbestverwijdering> <https://ovam.vlaanderen.be/asbestafval-afvoeren> Zie ook wetgevend kader (website van de OVAM en CODEX boek VI titel 3). <http://werk.belgie.be/sites/default/files/content/documents/Welzijn%20op%20het>

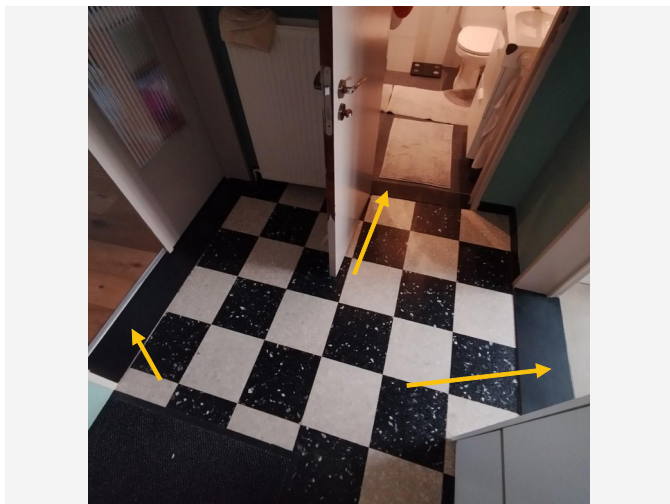
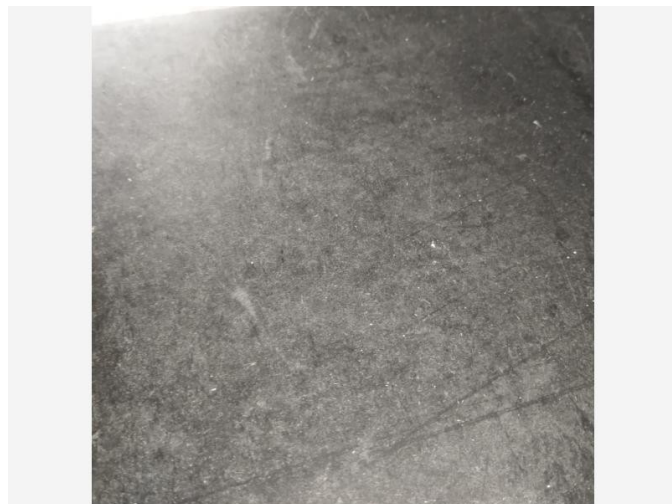
Het asbestmateriaal valt onder de mijlpaal van 2040.

Elke activiteit die kan leiden tot het verstoren van de toepassing kan resulteren in een vrijgave van asbestvezels die zich kunnen verspreiden doorheen de nabije omgeving via luchtverplaatsing en via vasthechting aan kledij.

| Eindbeoordeling materiaalarisico | Laag materiaalarisico en/of verlaagde kans op vezelvrijgave |

| Toestand van het materiaal | Licht beschadigd, licht verweerd. Intact calciumsilicaatmateriaal of categorie III 'gebondenheid' |

Zorgvuldig beheren

- Zorg voor een veilig beheer. Vermijd het beschadigen van het asbestmateriaal. Controleer de toestand jaarlijks op wijzigingen.
- Voer bijkomende staalname(s) uit.

- Eenvoudige handelingen: mag via doe-het-zelf of door werknemer(s) met opleidingsattest eenvoudige handelingen  
Deze toepassing kan door een aannemer die over een opleidingsattest eenvoudige handelingen beschikt of door een particulier (doe-het-zelf), verwijderd worden indien er geen verhoogd risico op vrijgave van asbestvezels (max. concentratie 0,01 vezels/cm<sup>3</sup> - CODEX Art. VI.3-54) ontstaat en de toepassing voorafgaand wordt gefixeerd/bevochtigd; de individuele elementen zonder machinale werktuigen (boormachine, slijpschijf, hogedrukreiniger,...) en zonder breken of gooien een voor een losgemaakt worden; en ten slotte dubbel en luchtdicht verpakt weggevoerd worden naar een erkend afvalpunt (recyclagepark).

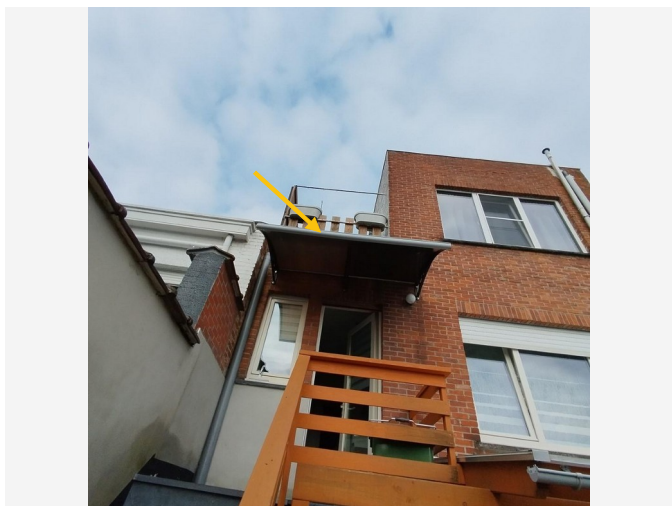
*Situeringsfoto*

**Reden:** Het te onderzoeken materiaal situeert zich hoger dan 3,50 m te rekenen vanaf een veilige ondergrond

**Uitleg van de asbestdeskundige:** Enkel voorkant woning niet zichtbaar.

Het platdak is niet waarneembaar en situeert zich hoger dan 3.50m te rekenen vanaf een veilige ondergrond, bij werken extra controle bv door middel van een stelling, hoogtewerker....

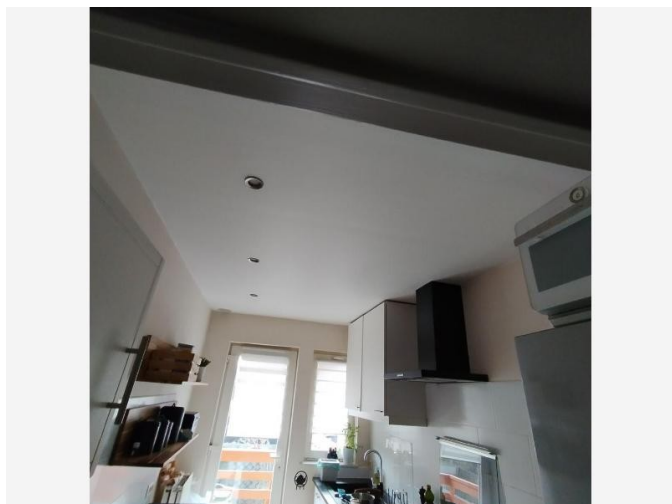
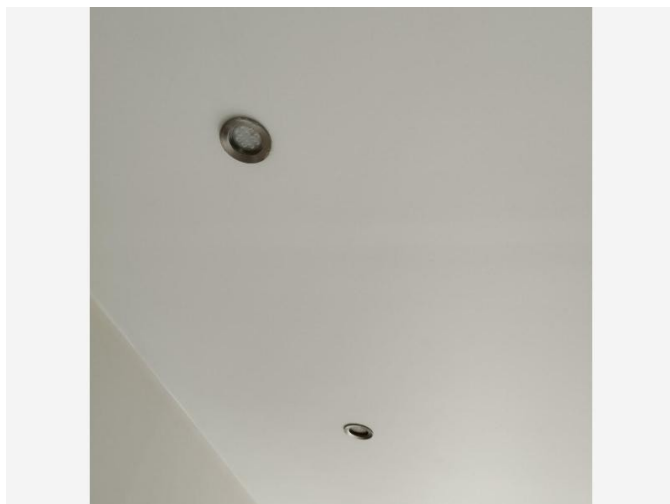
Enkele plafonds zijn afgewerkt met valse plafonds in gipskarton. Het is niet duidelijk of er pleisterwerk of ander verdacht asbestmateriaal aanwezig is achter / op deze valse plafonds, het is aangewezen om bijkomend onderzoek uit te voeren bij werken. Het plafond bestaat uit hout. Zonder destructieve handeling is het niet mogelijk om na te gaan of er asbesthoudende materialen aanwezig zijn achter de plafond afwerking. Als bij sloop of renovatie blijkt dat er achter deze plafonds nog pleisterwerk of asbest verdachte toepassingen aanwezig zijn, moet dit bemonsterd worden.

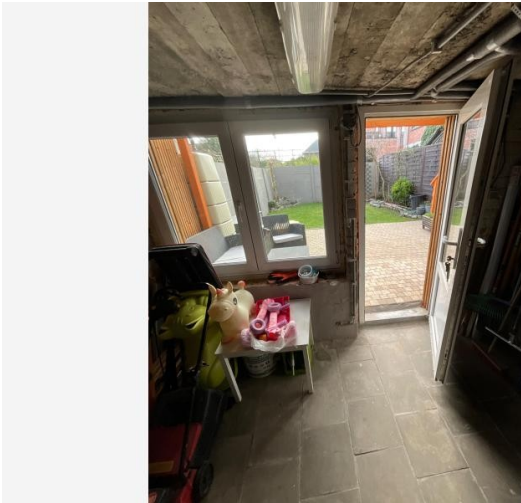
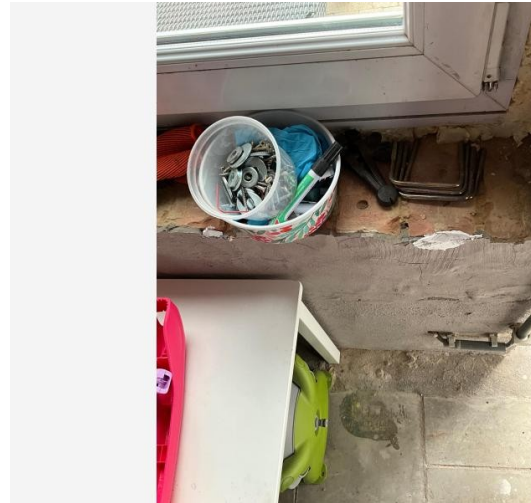
## Fiche 7: Cementen smeerlaag binnen

Geen asbest
