# Asbestinventarisatetest

Sneeuwbeslaan 4/501, 2610 Antwerpen

Attestnummer : 20250219-000160.000

Uitgegeven op : 19.02.2025

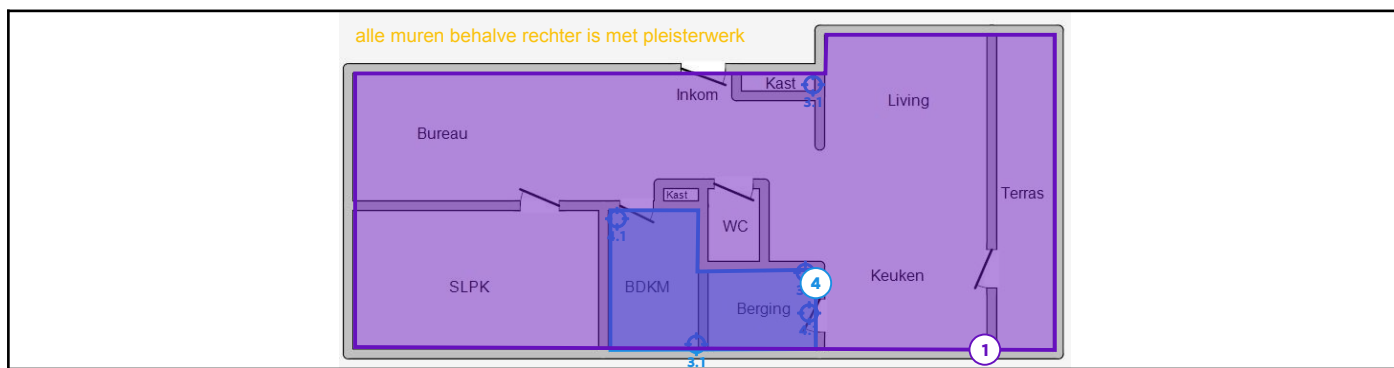
## Plan 1.1: app 501 op +5

| Beschrijving | Type | Actie |
|---|---|---|
| 1. Vloerbedekking | Advies | - |
| 3. M01 - Pleisterwerk Muren | Geen asbest | - |
| 4. M02 - Pleisterwerk Plafond | Geen asbest | - |

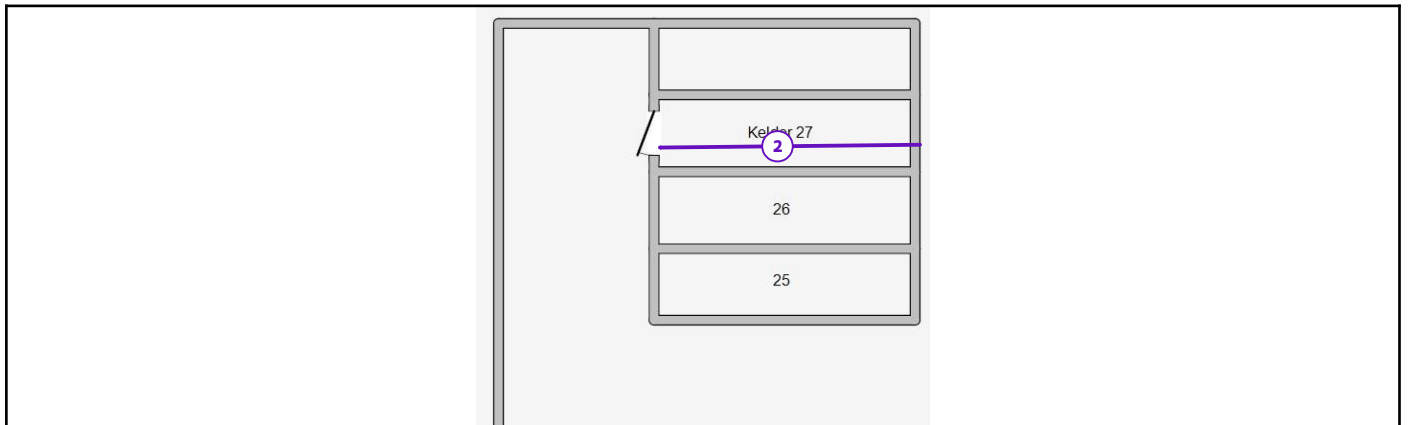
## Plan 1.2: Kelder 27 op -1

| Beschrijving | Type | Actie |
|---|---|---|
| 2. Leidingisolatie - Kelder - Gemene Delen | Advies | - |

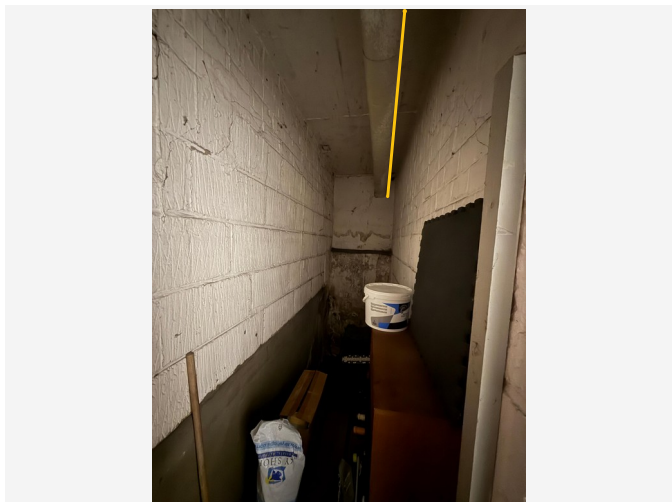
Vrije foto

- Leidingisolatie is van de gemeenschappelijke delen en mag niet opgenomen worden in dit attest, ook al loopt het door prive delen.
- Bespreek het met de VME, syndicus of mede-eigenaars om dit na te kijken wanneer er een asbestattest gemeenschappelijke delen wordt opgemaakt.
- Fiche opgemaakt zoals verplicht in het inspectieprotocol en bevestigd door certificeringsinstelling.

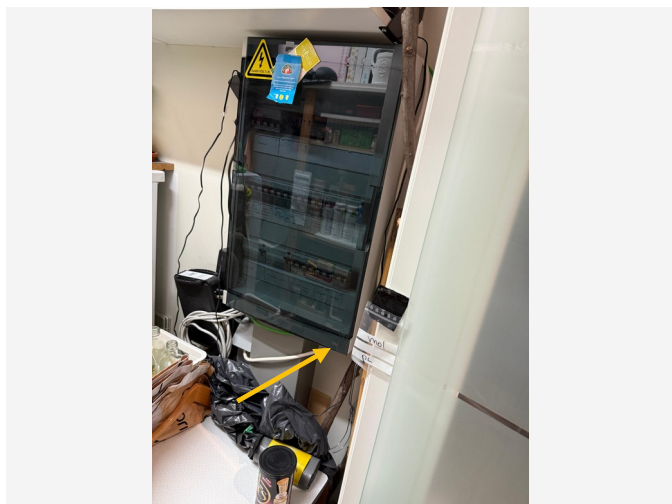
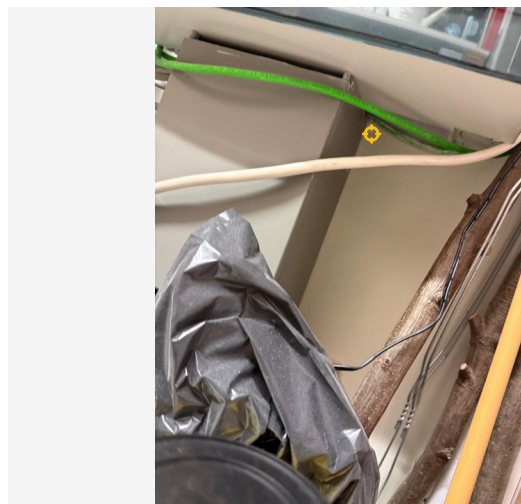
## Fiche 3: M01 – Pleisterwerk Muren

### Conclusie

Geen asbest

| # | Type | Referentie | Resultaat |
|---|---|---|---|
| 3.1 | Mengmonster | M01 | Geen asbest |

| Opmerking | <ul style="list-style-type: none"><li>- Staalname tot op de drager door alle lagen heen</li><li>- Oppervlakte is een schatting</li><li>- Indien sommige muren niet getest konden worden (tegels, gipskartonplaat, valse muren) en deze worden later wel bereikbaar, laten nakijken, bijvoorbeeld bij werken</li><li>- Alle muren auditief nagekeken op regelmatige afstand en hoogte</li></ul> |

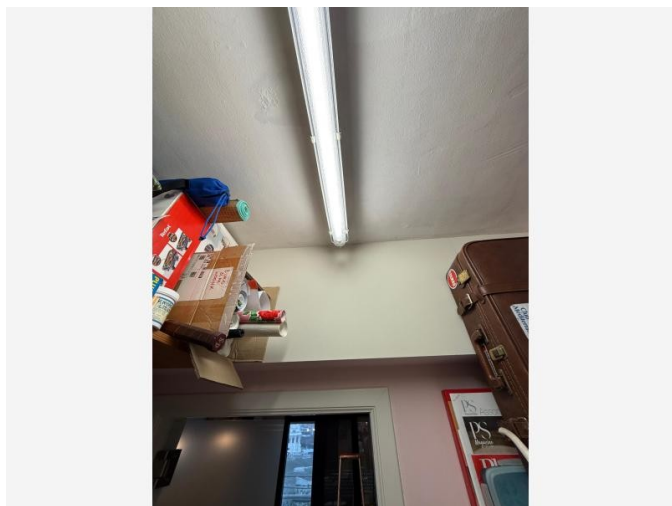
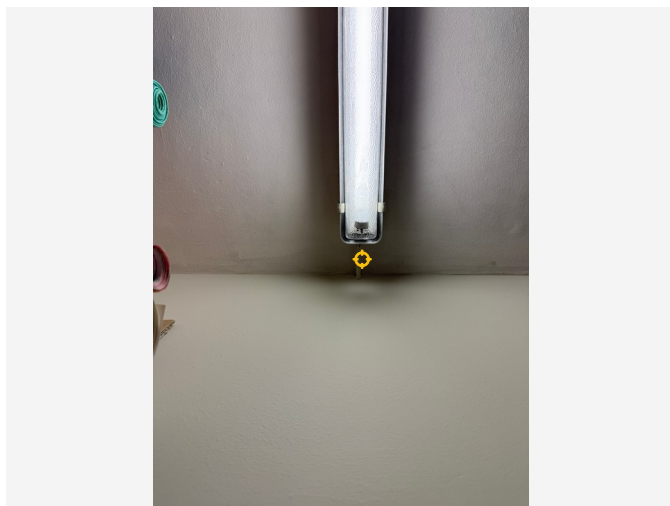
## Fiche 4: M02 - Pleisterwerk Plafond

### Conclusie

Geen asbest

| # | Type | Referentie | Resultaat |
|---|---|---|---|
| 4.1 | Mengmonster | M02 | Geen asbest |

| Opmerking | <ul style="list-style-type: none"><li>- Staalname tot op de drager door alle lagen heen</li><li>- Oppervlakte is een schatting</li><li>- Indien sommige plafonds niet getest konden worden (gipskartonplaat, valse plafond) en deze worden later wel bereikbaar, laten nakijken, bijvoorbeeld bij werken.</li><li>- Alle plafonds auditief nagekeken op regelmatige afstand en breedte</li></ul> |
