# Asbestinventarisatattest

Lucien Hendrickxlei 60, 2150 Antwerpen

Attestnummer : 20260224-000066.000

## Zone 1: Hoofdgebouw

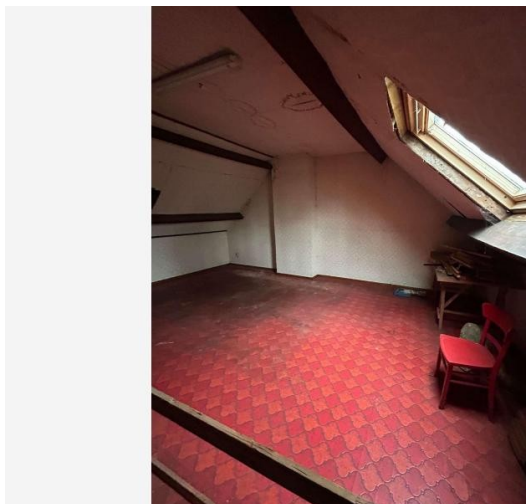
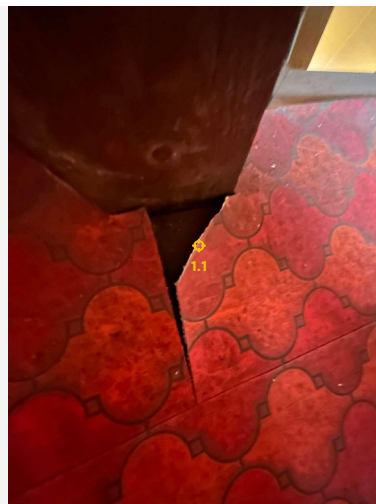
Het asbestmateriaal valt onder de mijlpaal van 2034.

| Eindbeoordeling materiaalisico | Laag materiaalisico en/of verlaagde kans op vezelvrijgave |

| Gebondenheid | Categorie 2: niet-hechtgebonden met matrix |
| Asbestsoort (vezeltype) | Alleen chrysotiel |
| Asbestconcentratie | Hoog ( $\geq 50\%$ ) |
| Toestand van het materiaal | Onbeschadigd, niet verweerd |

| Beschrijving | vynil zolder |
| Asbestmateriaal | Prefab - afwerking - Vloerzeil |

- Verwijder dit asbestmateriaal zo snel mogelijk. Volg de toestand goed op.

- Hermetische zone (erkend asbestverwijderaar)  
bevestiging gelijmd (wit of zwarte lijm) : HZ Erkend saneerder . Bij het lostrekken van de vinyl zal de onderlaag scheuren. Een kartonnen onderlaag is losgebonden.

Lijmresten worden met een freesmachine verwijderd in een hermetische zone.

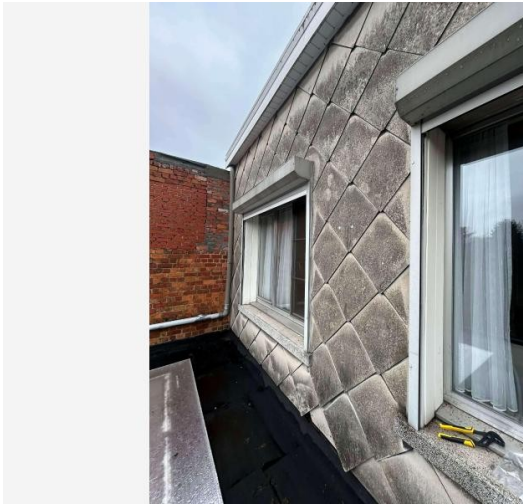
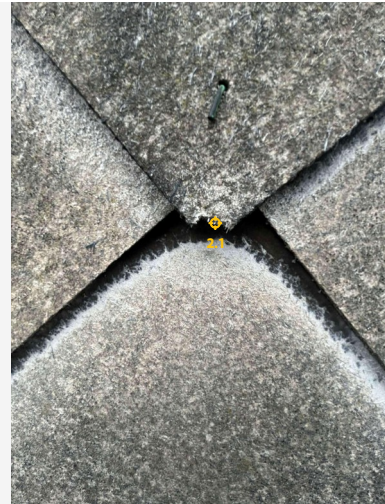
Het asbestmateriaal valt onder de mijlpaal van 2034.

| Eindbeoordeling materiaalarisico | Laag materiaalarisico en/of verlaagde kans op vezelvrijgave |

| Gebondenheid | Categorie 1: hechtgebonden in oorsprong |
| Asbestsoort (vezeltype) | Crocidoliet aanwezig |
| Toestand van het materiaal | Licht beschadigd, licht verweerd. Intact calciumsilicaatmateriaal of categorie III 'gebondenheid' |

| Beschrijving | gevelleien |
| Asbestmateriaal | Dak- en gevelbekleding - Lei, shingle |

- Verwijder dit asbestmateriaal zo snel mogelijk. Volg de toestand goed op.

- Eenvoudige handelingen: mag via doe-het-zelf of door werknemer(s) met opleidingsattest eenvoudige handelingen  
EH via doe-het zelf Dragen van de nodige beschermingsmiddelen (mondmasker ffp3, handschoenen, tyvec). Indien mogelijk de ondervloer afdekken, leien voorzichtig verwijderen, extra fixeren, niet breken, niet gooien, onmiddellijk verpakken of voorzichtig in container met asbest bag plaatsen.

Gebruik geen stortkokers.

Indien leien in slechte staat zijn en kans bestaat op breken: Eenvoudige handeling opgeleid personeel, alle werknemer(s) moeten wel beschikken over een opleidingsattest eenvoudige handelingen 8u

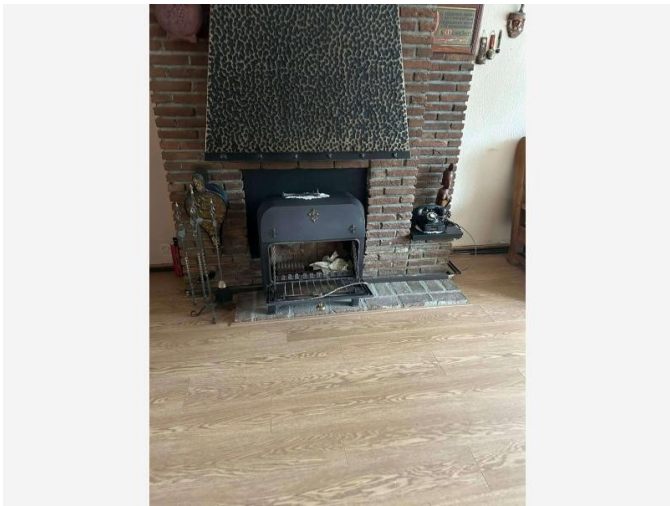
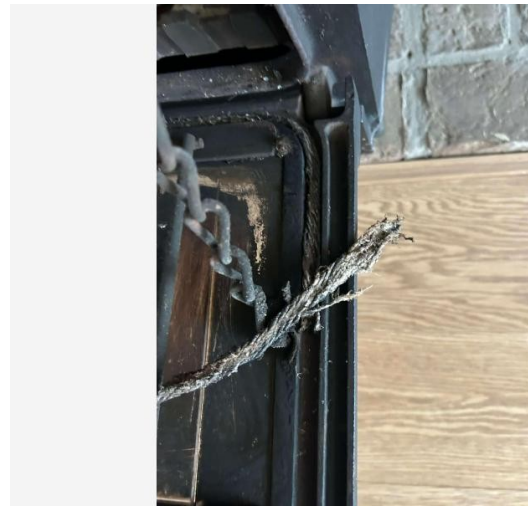
Het asbestmateriaal valt onder de mijlpaal van 2034.

| Eindbeoordeling materiaalrisico | Laag materiaalrisico en/of verlaagde kans op vezelvrijgave |

| Gebondenheid | Categorie 3: niet-hechtgebonden met weinig of geen matrix |
| Asbestsoort (vezeltype) | Alleen chrysotiel |
| Toestand van het materiaal | Matig beschadigd, matig verweerd |

| Beschrijving | dichtingskoord |
| Asbestmateriaal | Koord, lint, band, strip |

- Verwijder dit asbestmateriaal zo snel mogelijk. Volg de toestand goed op.

- Eenvoudige handelingen: mag via doe-het-zelf of door werknemer(s) met opleidingsattest eenvoudige handelingen  
eenvoudige handeling opgeleid personeel 8u basis asbest

Bij het verwijderen van asbestkoord komt relatief stof vrij, deze kan best verwijderd worden met extra fixatiemiddel en puntafzuiging dmv een stofzuiger met absoluut filter. Asbestkoord behoort tot losgebonden asbestafval en dient selectief naar een erkend verwerkingsbedrijf afgevoerd te worden. (kan niet aangeboden worden op een containerpark) Alle werknemer(s) moeten wel beschikken over een opleidingsattest eenvoudige handelingen 8u. U gebruikt dan best persoonlijke beschermingsmiddelen om blootstelling aan asbestvezels te voorkomen (ffp3 masker, handschoenen, tyvek, veiligheidsbril,...).

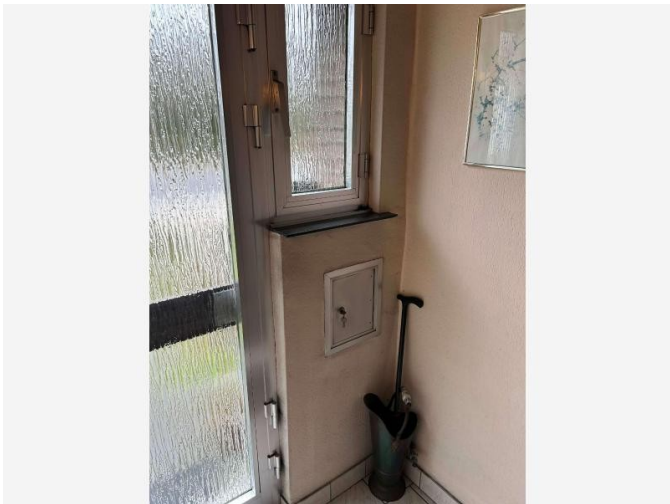
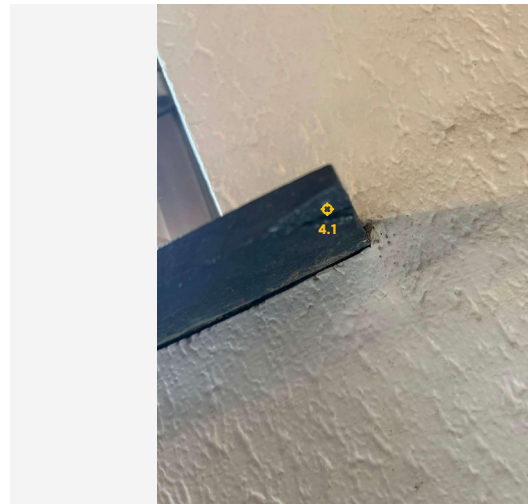
Het asbestmateriaal valt onder de mijlpaal van 2040.

| Eindbeoordeling materiaalrisico | Zeer laag materiaalrisico en/of zeer lage kans op vezelvrijgave |

| Gebondenheid | Categorie 1: hechtgebonden in oorsprong |
| Asbestsoort (vezeltype) | Alleen chrysotiel |
| Toestand van het materiaal | Onbeschadigd, niet verweerd |

| Beschrijving | Massal |
| Asbestmateriaal | Plaat, paneel, tablet - Type Massal |

- Zorg voor een veilig beheer. Vermijd het beschadigen van het asbestmateriaal. Controleer de toestand jaarlijks op wijzigingen.

- Eenvoudige handelingen: mag via doe-het-zelf of door werknemer(s) met opleidingsattest eenvoudige handelingen  
De tabletten kunnen voorzichtig losgebeiteld worden , extra bevochtigen om stof te voorkomen + dragen van de nodige beschermingsmiddelen (mondmasker ffp3, handschoenen,tyvec ) verpakken in plastic folie en afvoeren naar het containerpark als hechtgebonden asbestafval.

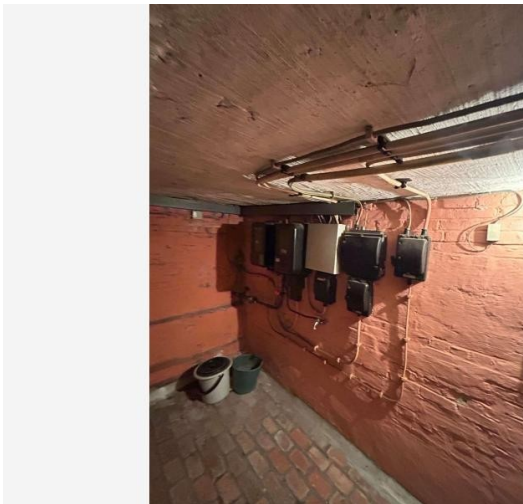
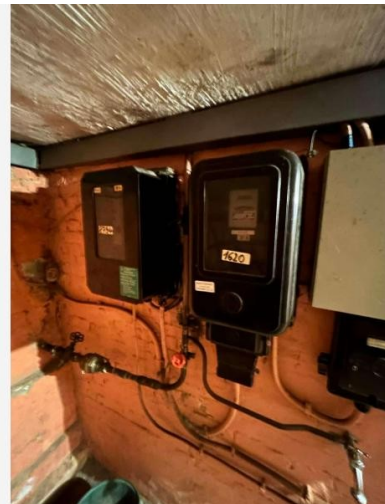
Het asbestmateriaal valt onder de mijlpaal van 2040.

| Eindbeoordeling materiaalrisico | Laag materiaalrisico en/of verlaagde kans op vezelvrijgave |

| Gebondenheid | Categorie 1: hechtgebonden in oorsprong |
| Asbestsoort (vezeltype) | Crocidoliet aanwezig |
| Toestand van het materiaal | Onbeschadigd, niet verweerd |

| Beschrijving | Bakeliet |
| Asbestmateriaal | Plaat, paneel, tablet - Type Bakeliet |

- Zorg voor een veilig beheer. Vermijd het beschadigen van het asbestmateriaal. Controleer de toestand jaarlijks op wijzigingen.

- Eenvoudige handelingen: mag via doe-het-zelf of door werknemer(s) met opleidingsattest eenvoudige handelingen  
verzegelde kast --> EH opgeleid technieker personeel 8u basisopleiding asbest. U gebruikt dan best persoonlijke beschermingsmiddelen om blootstelling aan asbestvezels te voorkomen (ffp3 masker, handschoenen, tyvek, veiligheidsbril,...). Graag verwijst ik u ook naar de laatste pagina van het attest waar de verwijderingstechnieken staan uitgelegd.

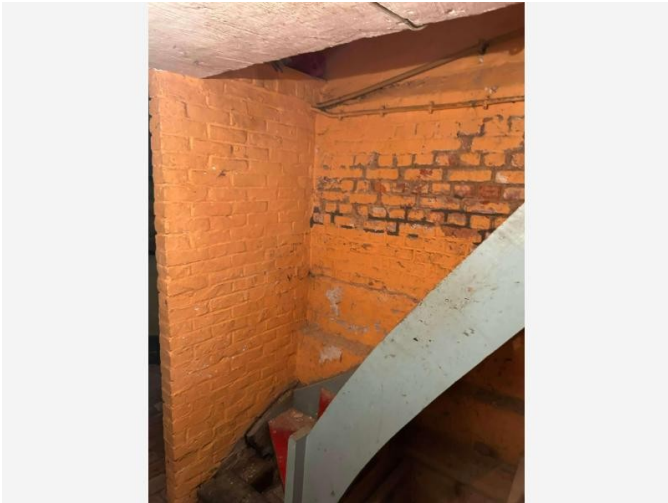
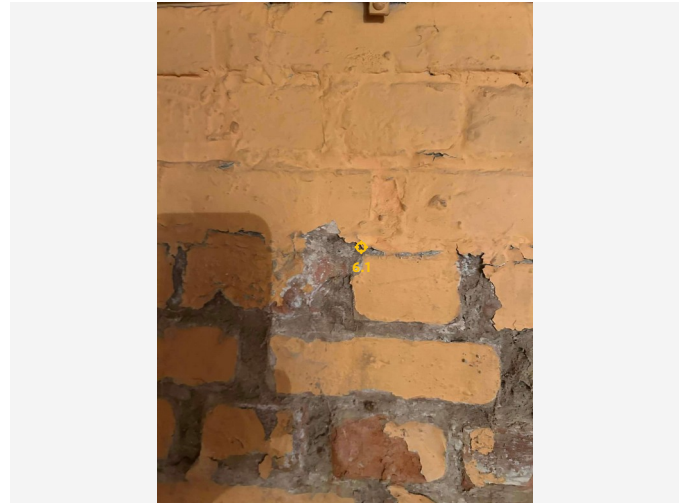
## Fiche 6: cementering kelder

Geen asbest

| # | Type | Referentie | Resultaat |
|---|---|---|---|
| 6.1 | Mengmonster | 2618035-08 | Geen asbest |

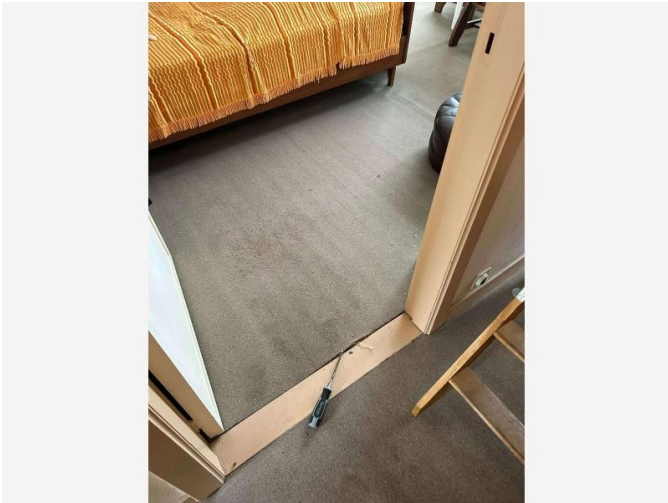
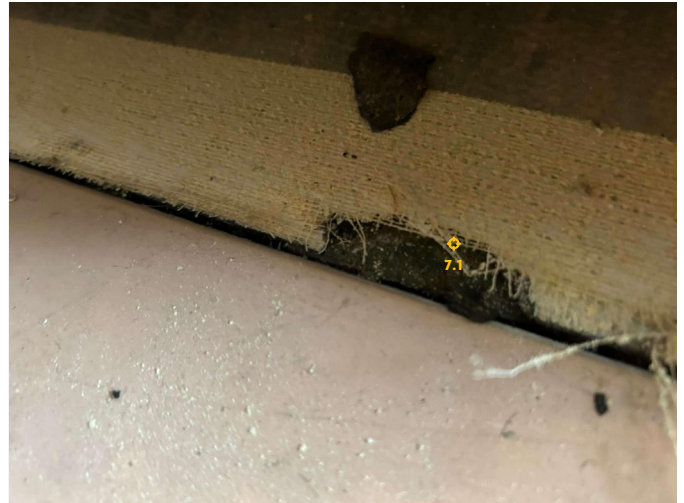
## Fiche 7: vloerzeil 1e verdieping

Geen asbest

| # | Type | Referentie | Resultaat |
|---|---|---|---|
| 7.1 | Puntmonster | 2618035-01 | Geen asbest |

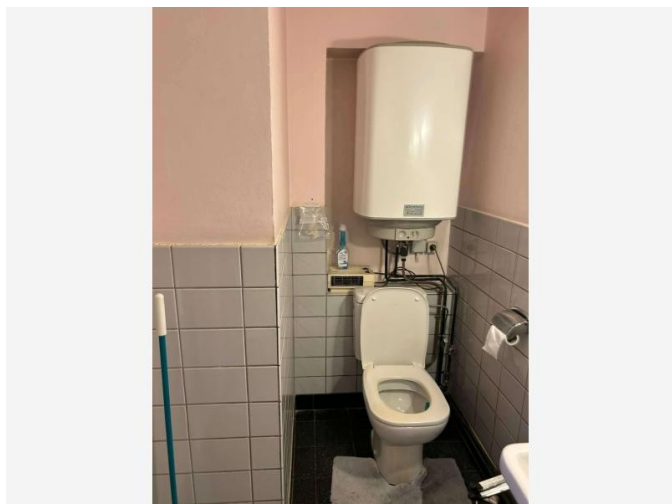
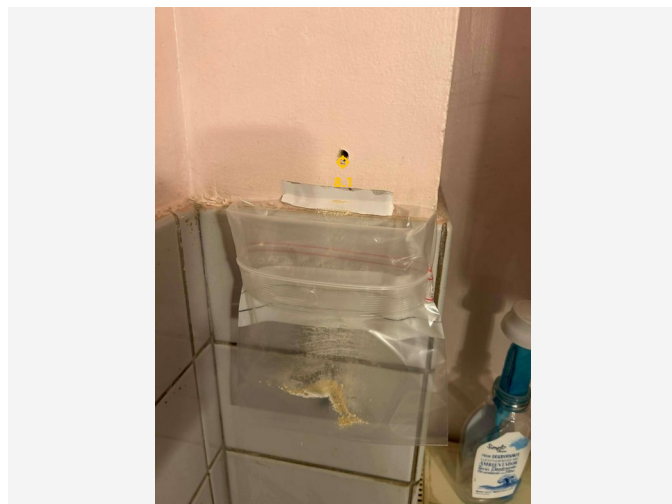
## Fiche 8: Pleister wanden

Geen asbest

| # | Type | Referentie | Resultaat |
|---|---|---|---|
| 8.1 | Mengmonster | 2618035-03 | Geen asbest |

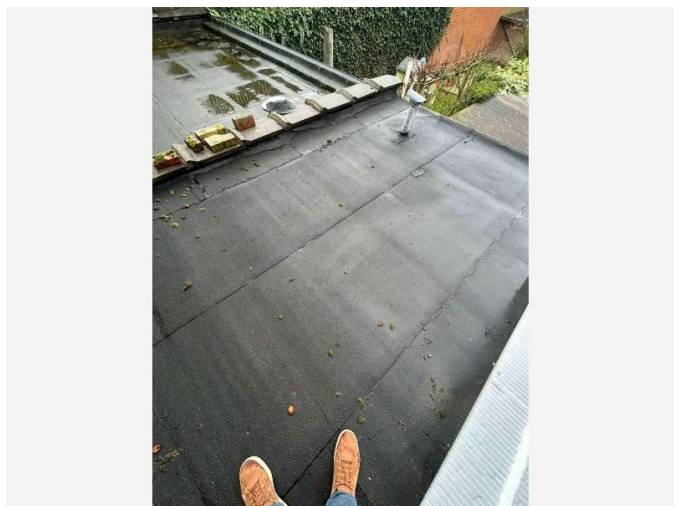
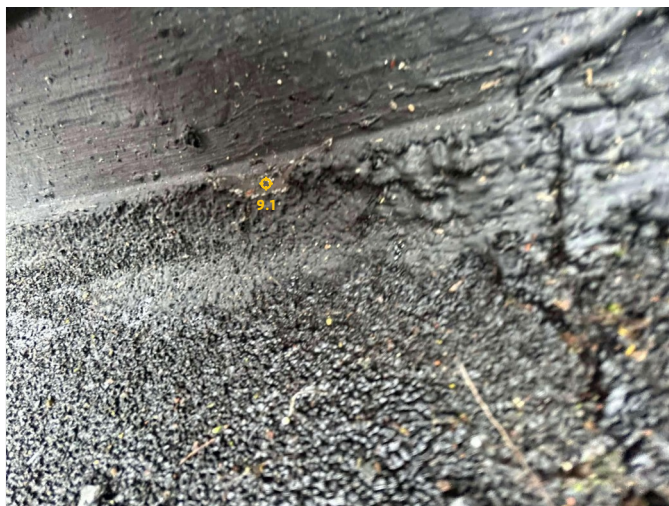
## Fiche 9: Roofing

Geen asbest

| # | Type | Referentie | Resultaat |
|---|---|---|---|
| 9.1 | Puntmonster | 2618035-04 | Geen asbest |

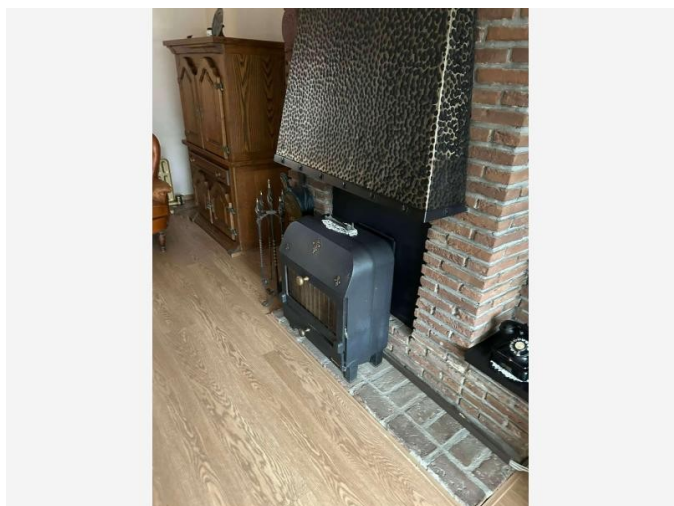
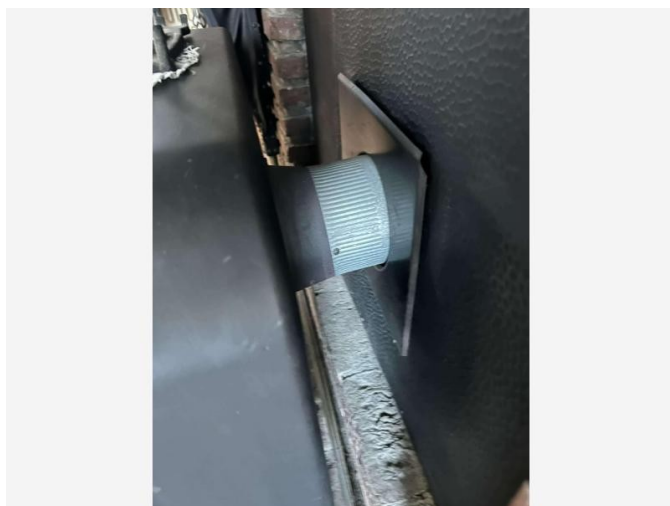
## Fiche 12: Rookgaskanaal

| Beschrijving | Notitie | Terug te vinden op plannen |
|---|---|---|
| Fiche 12: Rookgaskanaal | Het rookgaskanaal bestaat uit metaal, deze is niet-asbestverdacht. | Plan 1.3: gelijkvloers |
