# Asbestinventarisatetest

Krijgsbaan 178, 2640 Mortsel

Attestnummer : 20260302-000325.000

Uitgegeven op : 02.03.2026

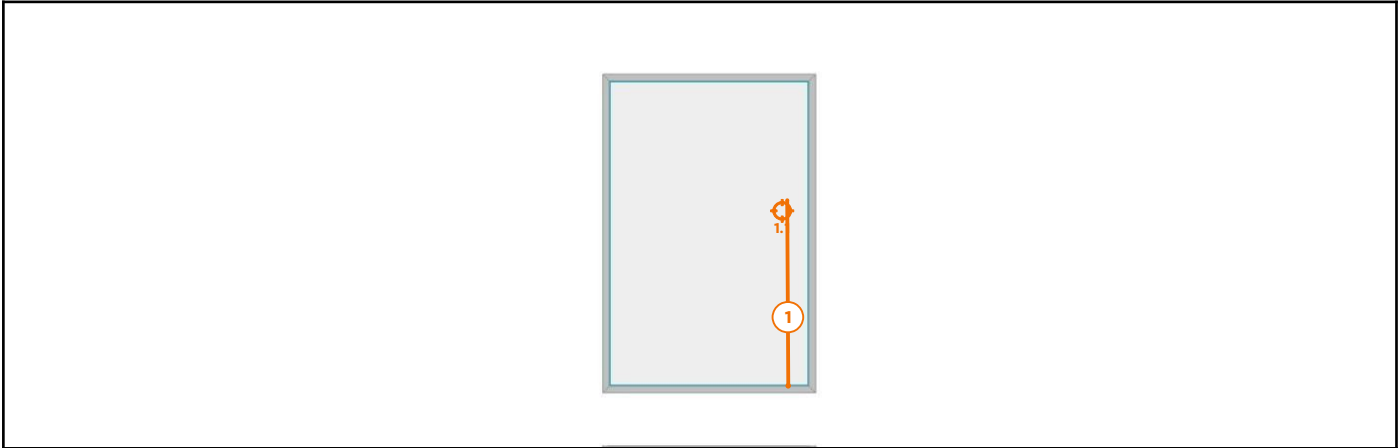
# Plan 1.5: Kruipruimte tuinhuis

| Beschrijving | Type | Actie |
|---|---|---|
| 1. Buis onder tuinhuis | Asbestmateriaal | Verwijderen |
| 1.1 Code: 2620189-02 | Puntmonster | - |

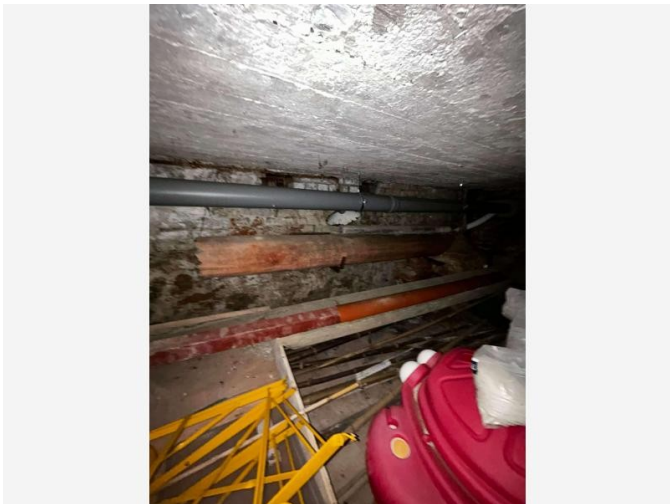
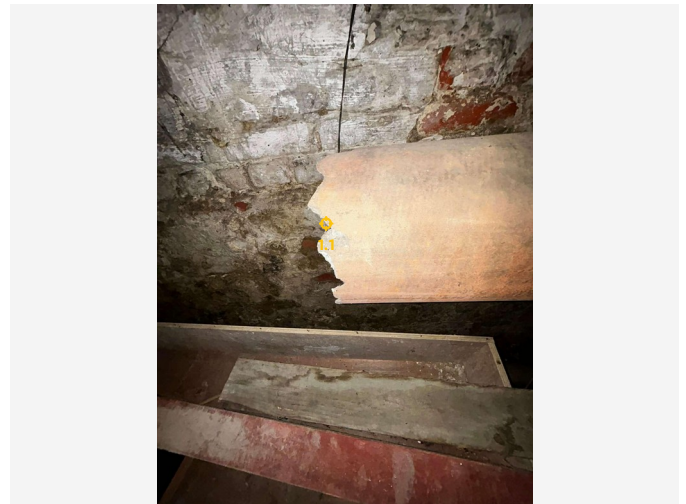
Overzichtsfoto

Detailfoto

| Eindbeoordeling materiaalarisico | Verhoogd materiaalarisico en/of verhoogde kans op vezelvrijgave |

| Asbestsoort (vezeltype) | Crocidoliet aanwezig |
| Toestand van het materiaal | Licht beschadigd, licht verweerd. Intact calciumsilicaatmateriaal of categorie III 'gebondenheid' |

| # | Type | Referentie | Resultaat |
|---|---|---|---|
| 1.1 | Puntmonster | 2620189-02 | Crocidoliet, Chrysotiel |

| Beschrijving | Buis onder tuinhuis |

Verwijderen

- Verwijder dit asbestmateriaal zo snel mogelijk. Volg de toestand goed op.

- Eenvoudige handelingen: mag via doe-het-zelf of door werknemer(s) met opleidingsattest eenvoudige handelingen  
De buis kan voorzichtig losgebeiteld worden, extra bevochtigen om stof te voorkomen + dragen van de nodige beschermingsmiddelen (mondmasker ffp3, handschoenen, tyvec ) Bij de gemeente/containerpark afsluitzakken halen om dubbel in te pakken en af te voeren naar het containerpark als hechtgebonden asbestafval.

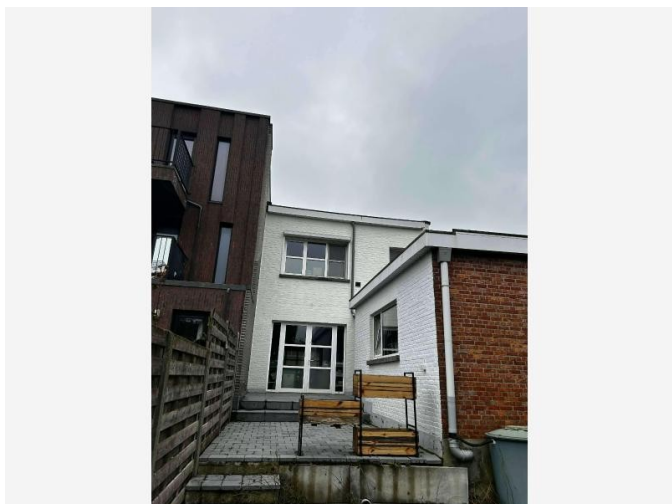
*Situeringsfoto*

**Reden:** Het te onderzoeken materiaal situeert zich hoger dan 3,50 m te rekenen vanaf een veilige ondergrond

**Uitleg van de asbestdeskundige:** Het dak bevindt zich hoger dan 3.5m volgens het inspectieprotocol wordt dit dan beschouwd als een onderzoeksbeperking

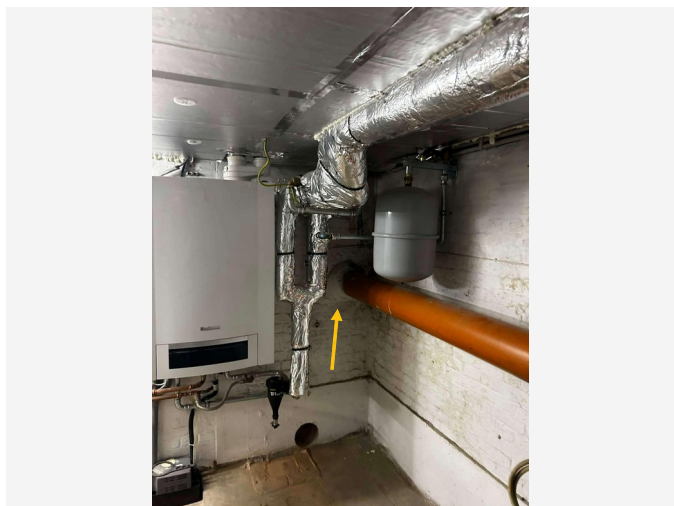
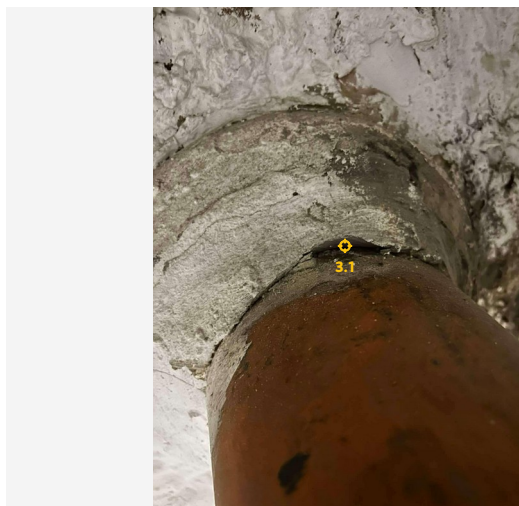
## Fiche 3: Buis kelder

Geen asbest

| # | Type | Referentie | Resultaat |
|---|---|---|---|
| 3.1 | Puntmonster | 2620189-05 | Geen asbest |

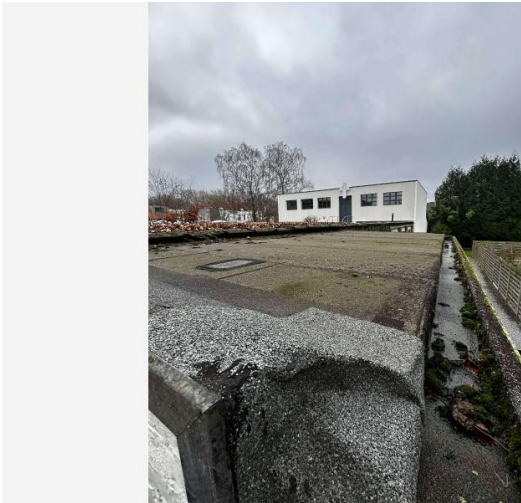
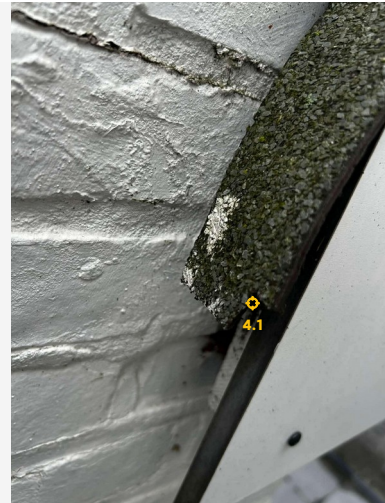
## Fiche 4: Roofing tuinhuis

Geen asbest

| # | Type | Referentie | Resultaat |
|---|---|---|---|
| 4.1 | Puntmonster | 2620189-03 | Geen asbest |

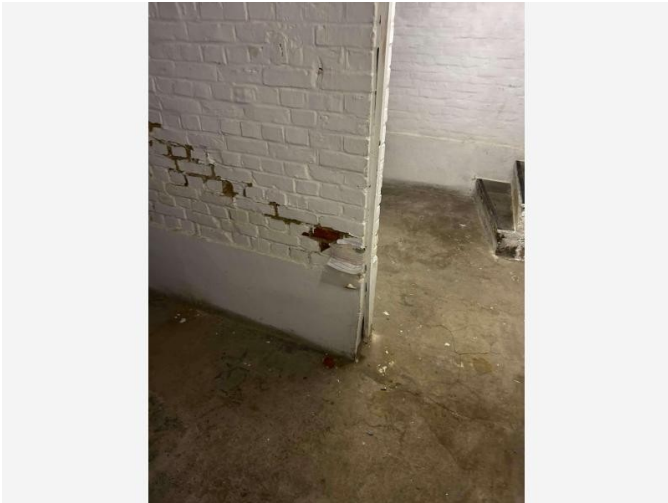
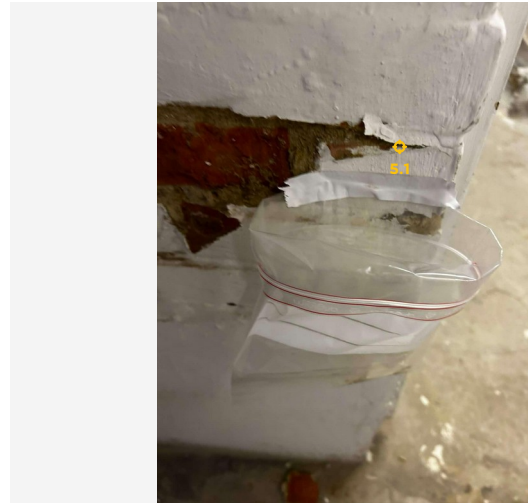
## Fiche 5: Cementering kelder

Geen asbest

| # | Type | Referentie | Resultaat |
|---|---|---|---|
| 5.1 | Mengmonster | 2620189-04 | Geen asbest |

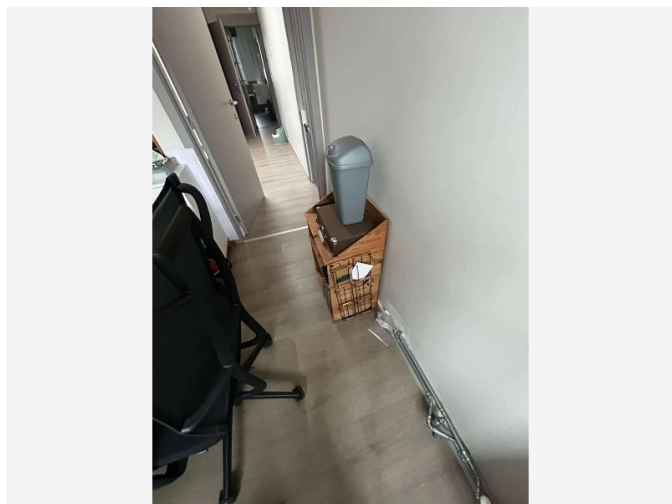
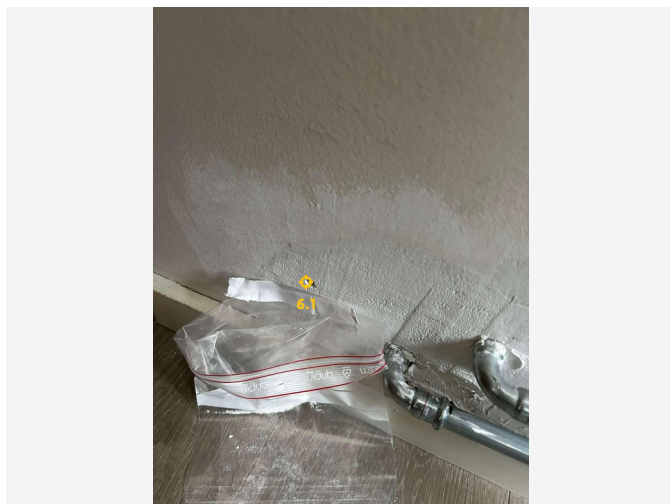
## Fiche 6: Pleisterwerk wanden

Geen asbest

| # | Type | Referentie | Resultaat |
|---|---|---|---|
| 6.1 | Mengmonster | 2620189-01 | Geen asbest |

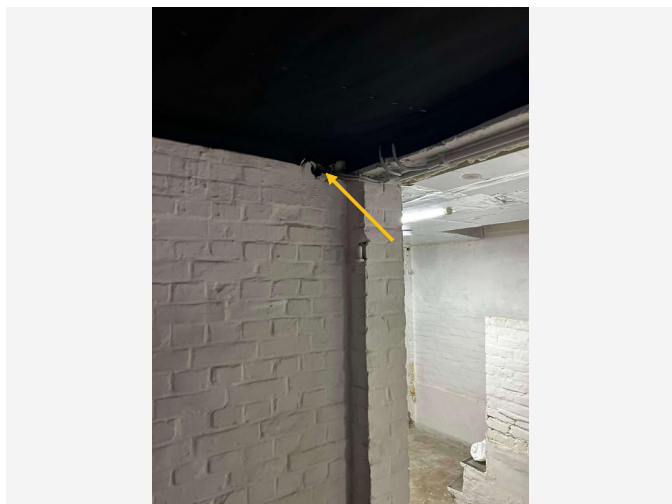
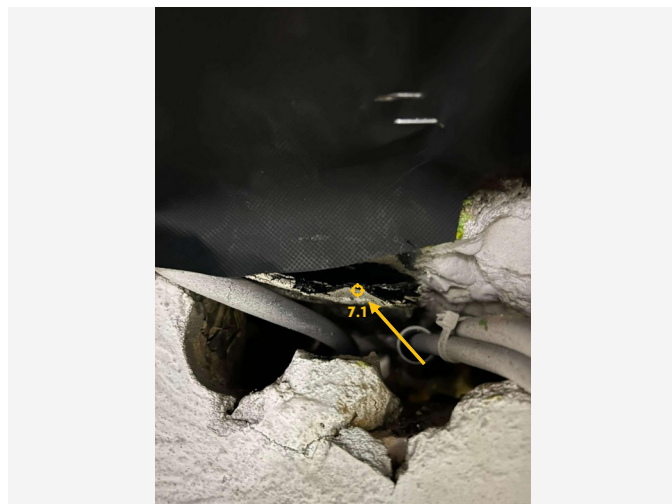
## Fiche 7: Bitumen kelder

Geen asbest

| # | Type | Referentie | Resultaat |
|---|---|---|---|
| 7.1 | Puntmonster | 2620189-06 | Geen asbest |

| Opmerking | In de opening van de wand in de kelder zit een bitumen toepassing geklemd tussen het plafond en de wand zelf |

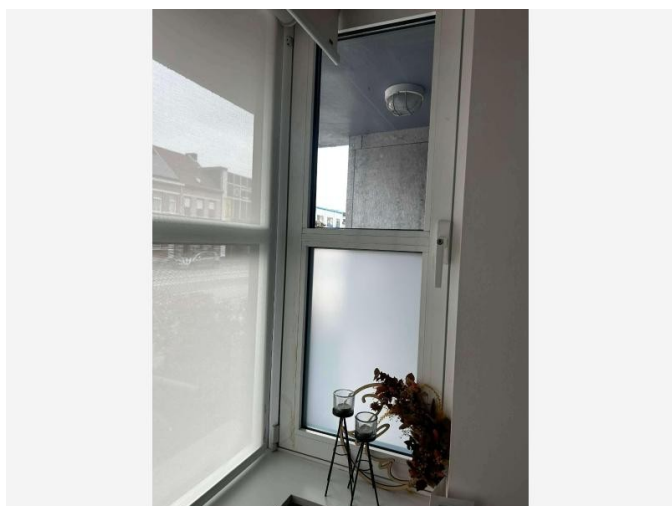
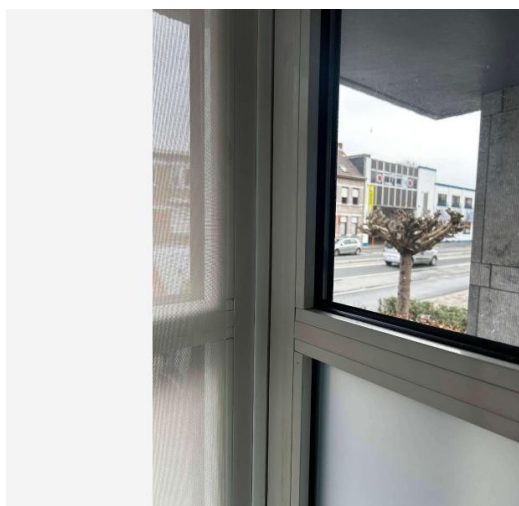
### Fiche 8: Kitten raam

| Beschrijving | Notitie | Terug te vinden op plannen |
|---|---|---|
| Fiche 8: Kitten raam | De kitten van de ramen bestaan uit rubber of pvc, deze zijn niet-asbestverdacht | Plan 1.4: Gelijkvloers |

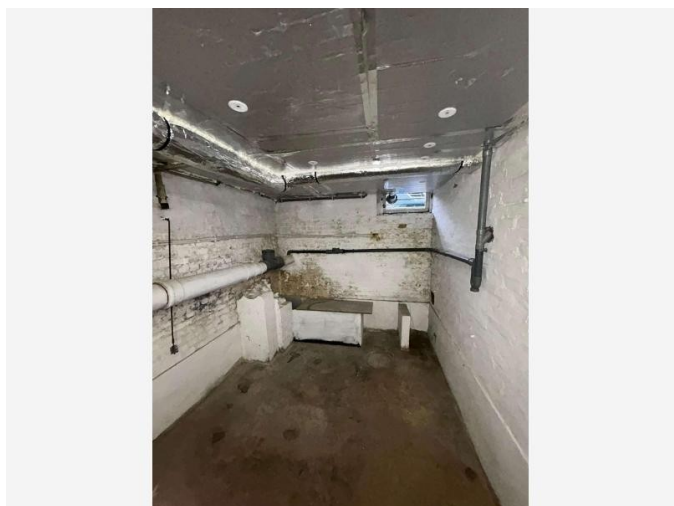
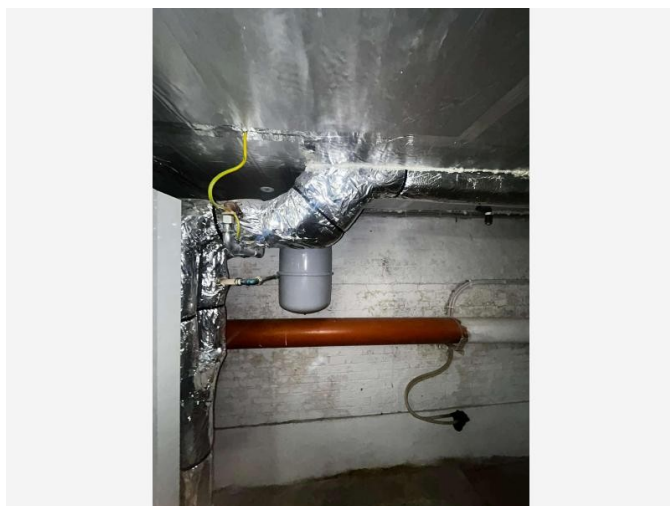
## Fiche 10: Leidingisolatie

| Beschrijving | Notitie | Terug te vinden op plannen |
|---|---|---|
| Fiche 10: Leidingisolatie | In 2025 is de asbesthoudende leidingisolatie weggehaald in hermetische zone, deze is vervangen door minerale wol isolatie | Plan 1.1: Kelder |

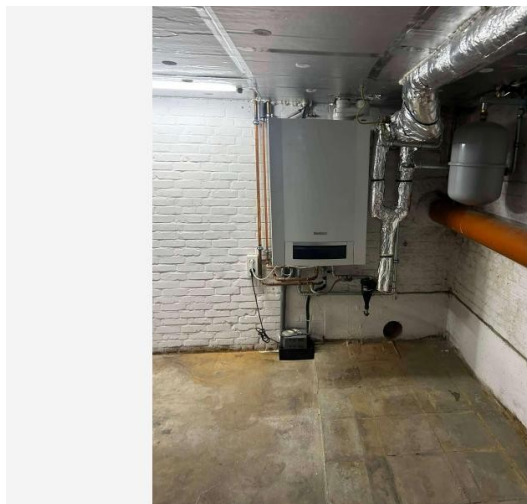
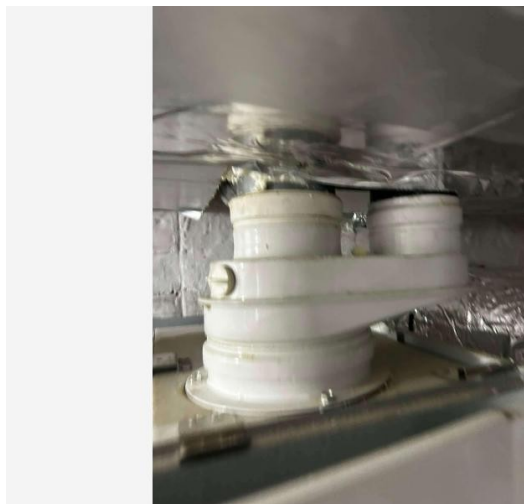
### Fiche 13: Roogkaskanaal

| Beschrijving | Notitie | Terug te vinden op plannen |
|---|---|---|
| Fiche 13: Roogkaskanaal | Het rookgaskanaal van de ketel bestaat uit PVC, deze is niet-asbestverdacht. | - |
