# Asbestinventarisatetest

Osylei 75, 2640 Mortsel

Attestnummer : 20260225-000299.000

**Asbestveilig** (maar niet asbestvrij)

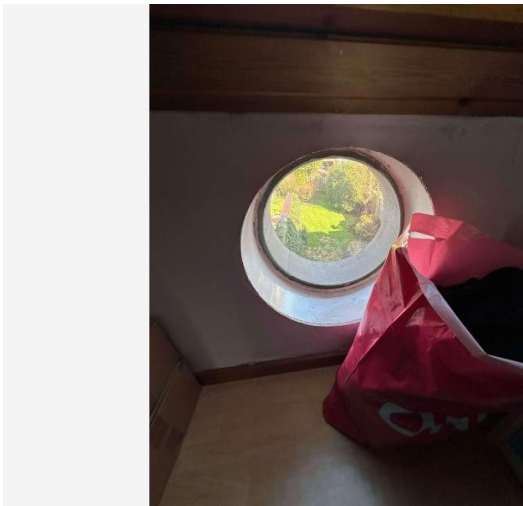
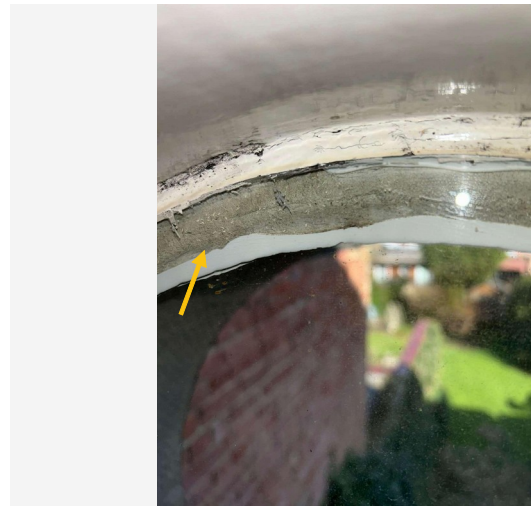
Het asbestmateriaal valt onder de mijlpaal van 2040.

| Eindbeoordeling materiaalisico | Laag materiaalisico en/of verlaagde kans op vezelvrijgave |

| Asbestsoort (vezeltype) | Crocidoliet aanwezig |
| Asbestconcentratie | Laag (< 50%) |
| Toestand van het materiaal | Onbeschadigd, niet verweerd |

| Beschrijving | Plaatjes |
| Asbestmateriaal | Buis, koker, leiding, pijp, doorvoer |
| Opmerking | Vezels zijn zichtbaar langs het raam |

- Zorg voor een veilig beheer. Vermijd het beschadigen van het asbestmateriaal. Controleer de toestand jaarlijks op wijzigingen.

- Eenvoudige handelingen: mag via doe-het-zelf of door werknemer(s) met opleidingsattest eenvoudige handelingen  
EH via doe-het zelf Dragen van de nodige beschermingsmiddelen (mondmasker ffp3, handschoenen, tyvec). Indien mogelijk de ondervloer afdekken, leien voorzichtig verwijderen, extra fixeren, niet breken, niet gooien, onmiddellijk verpakken of voorzichtig in container met asbest bag plaatsen.

Indien leien in slechte staat zijn en kans bestaat op breken: Eenvoudige handeling opgeleid personeel, alle werknemer(s) moeten wel beschikken over een opleidingsattest eenvoudige handelingen 8u

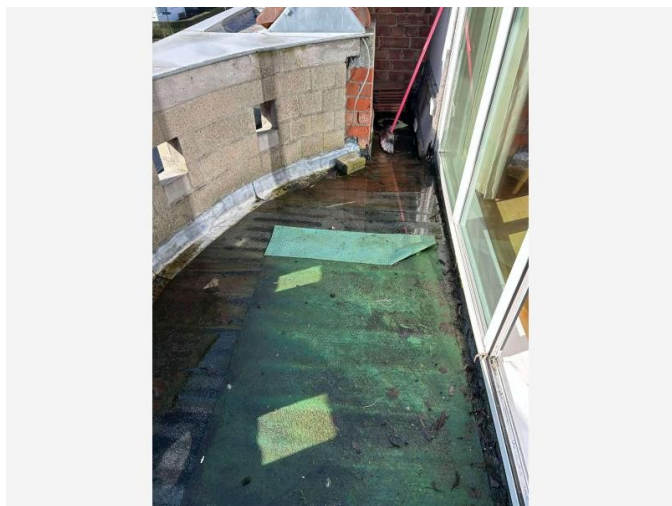
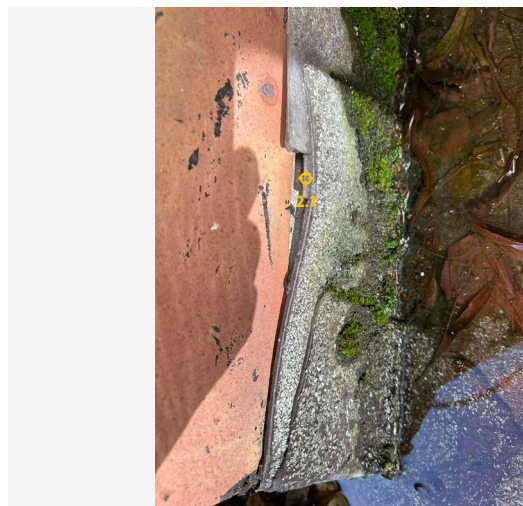
## Fiche 2: Roofing

Geen asbest

| # | Type | Referentie | Resultaat |
|---|---|---|---|
| 2.1 | Puntmonster | 2619440-01 | Geen asbest |

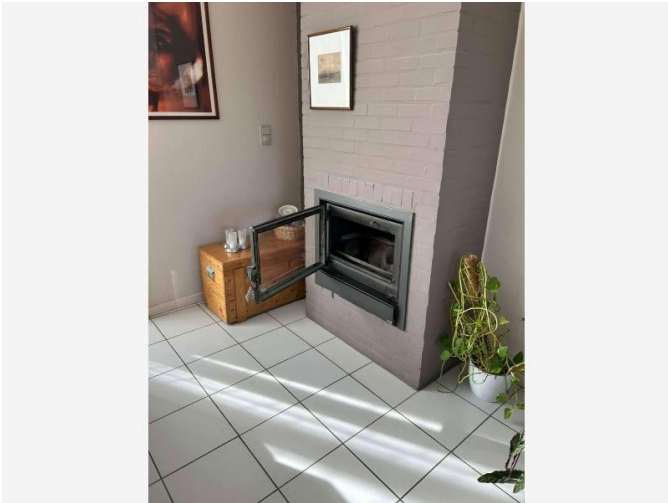
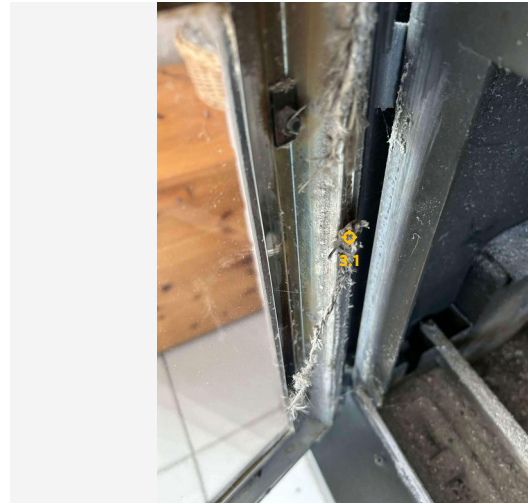
## Fiche 3: Dichtingskoord

Geen asbest

| # | Type | Referentie | Resultaat |
|---|---|---|---|
| 3.1 | Puntmonster | 2619440-03 | Geen asbest |

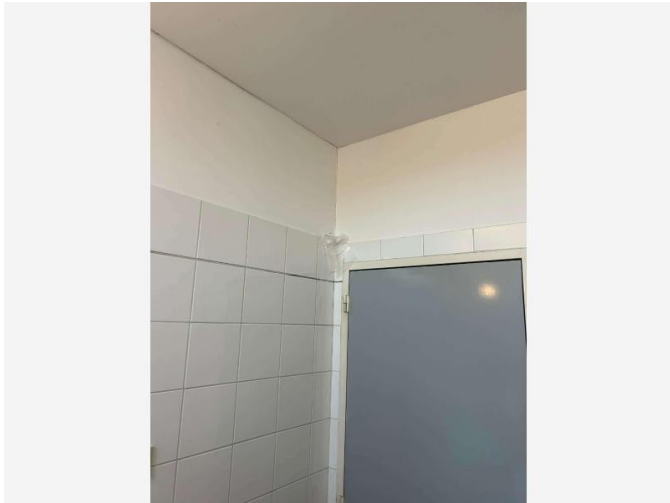
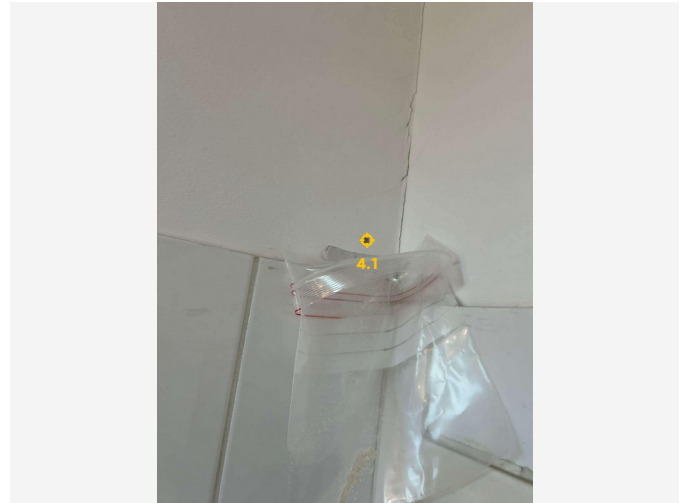
## Fiche 4: Pleister wanden

Geen asbest

| # | Type | Referentie | Resultaat |
|---|---|---|---|
| 4.1 | Mengmonster | 2619440-02 | Geen asbest |

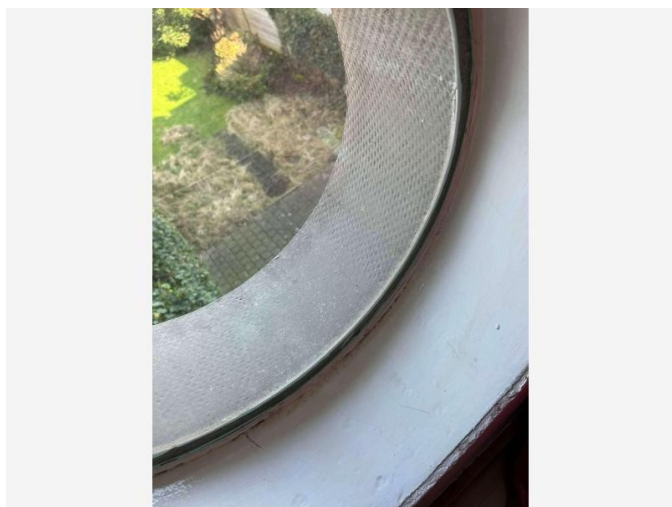
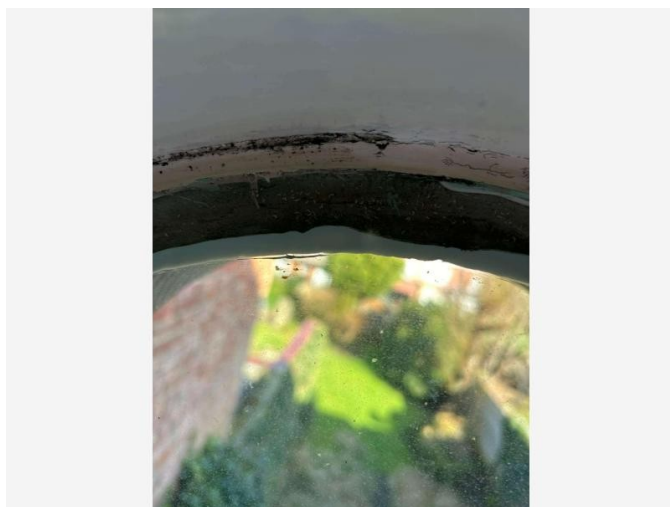
### Fiche 5: kitten ramen

| Beschrijving | Notitie | Terug te vinden op plannen |
|---|---|---|
| Fiche 5: kitten ramen | De kitten van de ramen bestaan uit rubber of siliconen, deze zijn niet-asbestverdacht. | - |

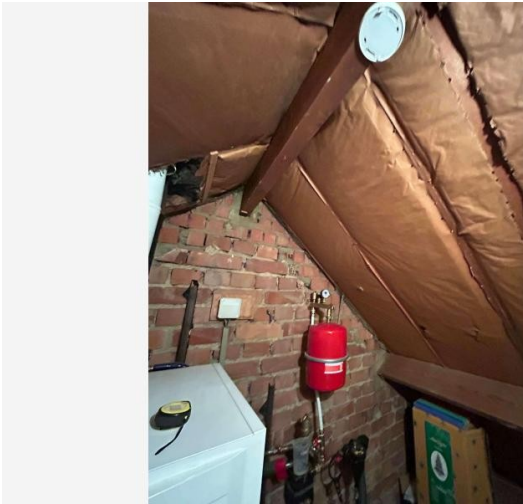
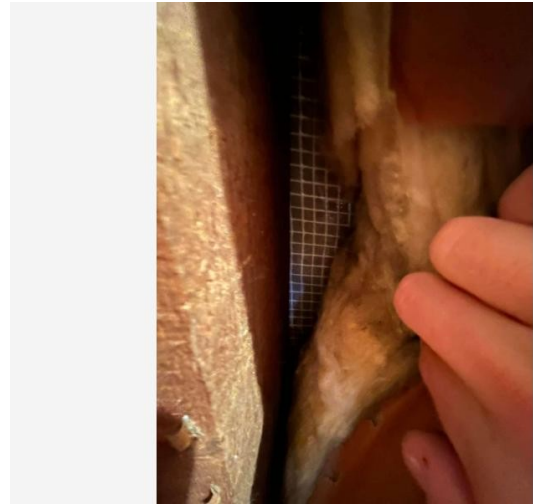
## Fiche 6: Onderdak

| Beschrijving | Notitie | Terug te vinden op plannen |
|---|---|---|
| Fiche 6: Onderdak | Er waren geen asbestverdachte onderdakplaten vastgesteld onder het schuine dak | Plan 1.4: 2e verdieping |

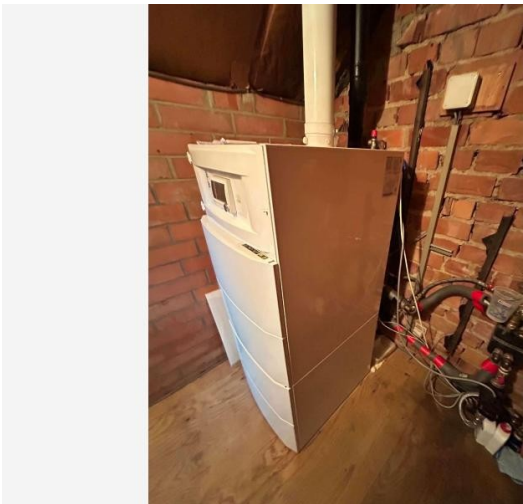
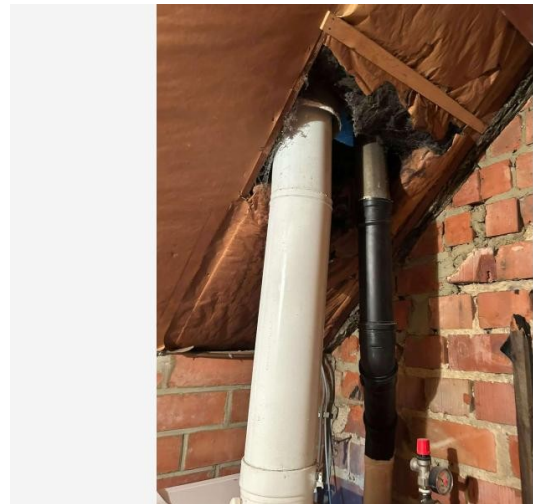
## Fiche 7: rookgaskanaal

| Beschrijving | Notitie | Terug te vinden op plannen |
|---|---|---|
| Fiche 7: rookgaskanaal | Het rookgaskanaal bestaat uit PVC, dit is niet-asbestverdacht. | Plan 1.4: 2e verdieping |

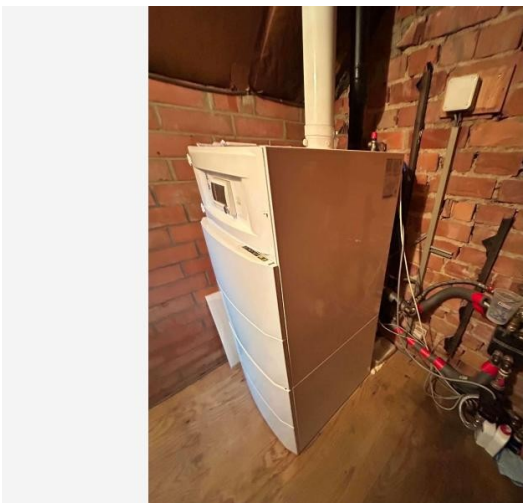
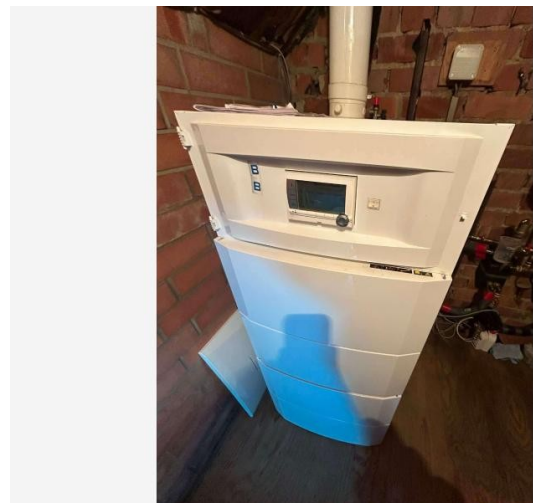
## Fiche 8: Ketel

| Beschrijving | Notitie | Terug te vinden op plannen |
|---|---|---|
| Fiche 8: Ketel | De ketel is in 2016 geplaatst volgens een factuur, deze is niet asbestverdacht | - |
