# Asbestinventarisatetest

Weidestraat 11, 2640 Mortsel

Attestnummer : 20260304-000306.000

Uitgegeven op : 04.03.2026

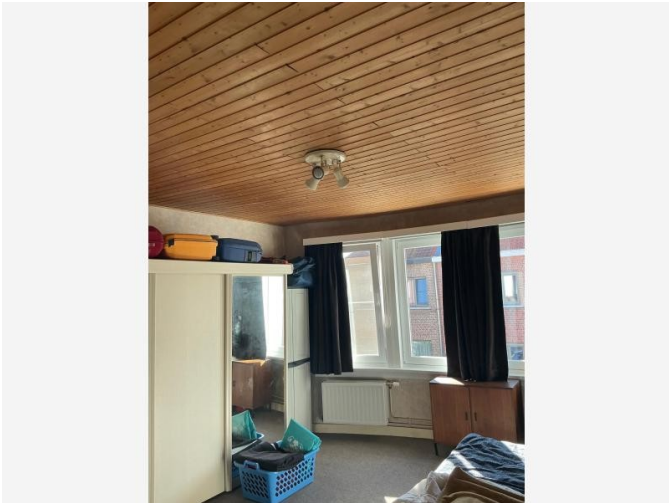
*Situeringsfoto*

#### Tijdelijke beperking

**Reden:** Niet bereikbaar

**Uitleg van de asbestdeskundige:** Er is vals plafond

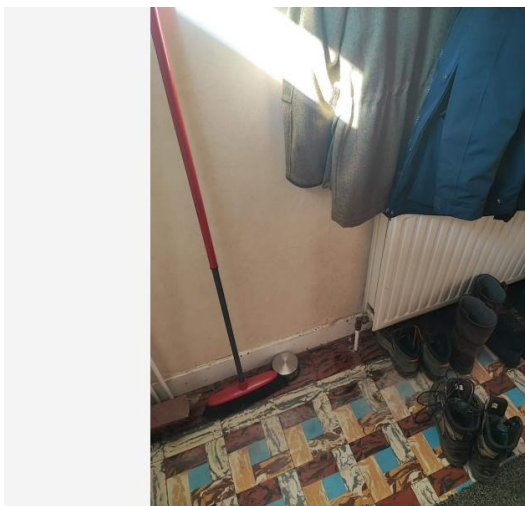
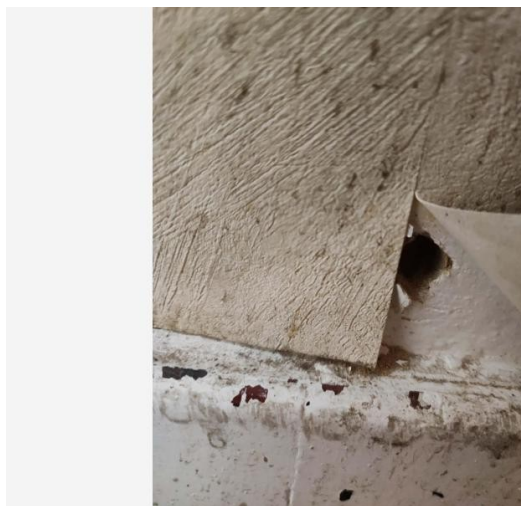
## Fiche 2: Pleisterwerk

### Conclusie

Geen asbest

| # | Type | Referentie | Resultaat |
|---|---|---|---|
| 2.1 | Mengmonster | M01 | Geen asbest |

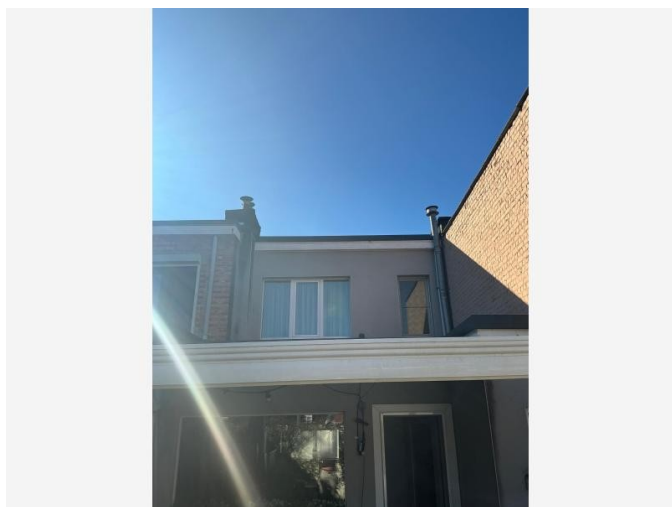
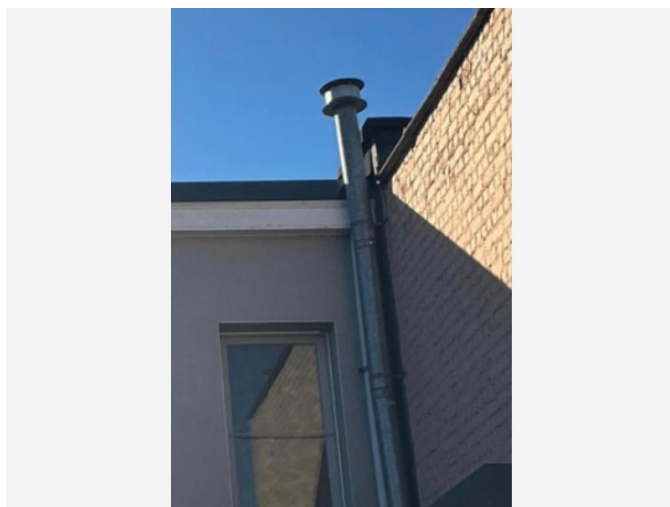
### Fiche 3: Materialen van rookgaskanalen

| Beschrijving | Notitie | Terug te vinden op plannen |
|---|---|---|
| Fiche 3: Materialen van rookgaskanalen | Niet asbestverdacht | - |

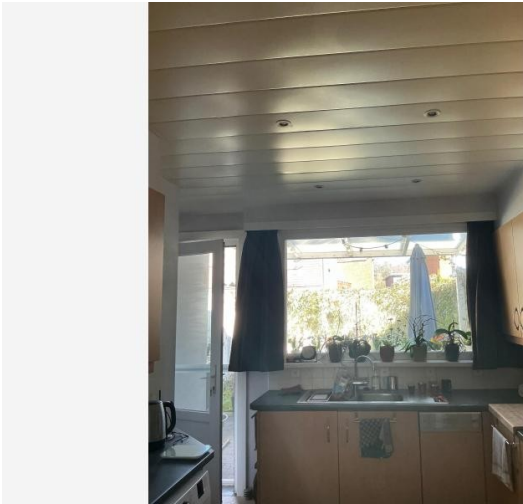
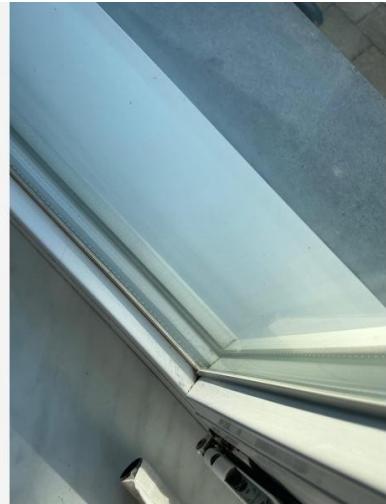
## Fiche 4: Afdichtingsmateriaal

| Beschrijving | Notitie | Terug te vinden op plannen |
|---|---|---|
| Fiche 4: Afdichtingsmateriaal | Niet asbestverdacht | - |

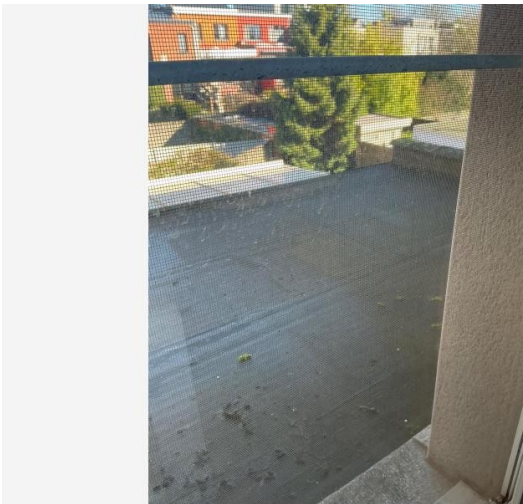
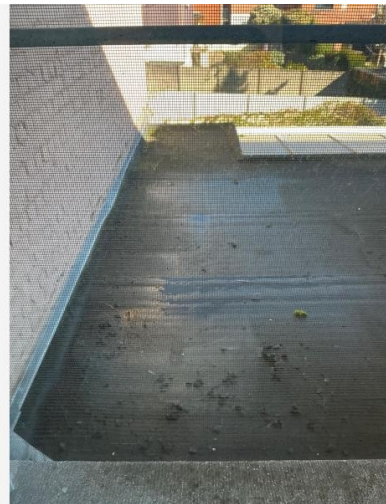
## Fiche 5: Dakbedekking

| Beschrijving | Notitie | Terug te vinden op plannen |
|---|---|---|
| Fiche 5: Dakbedekking | Niet asbestverdacht. Kijk bewijsdocumenten. | - |

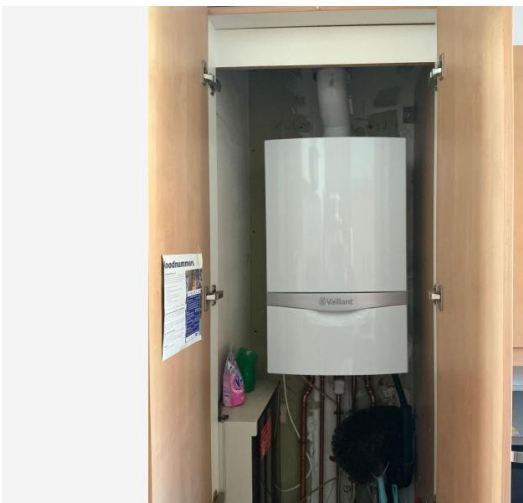
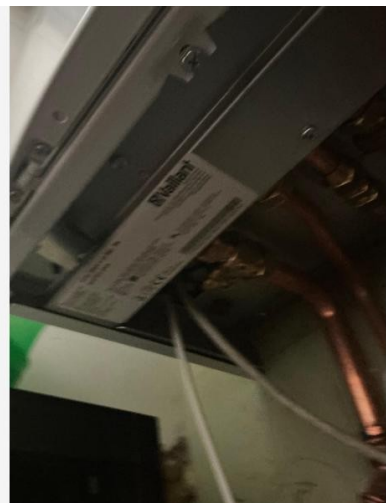
## Fiche 6: Materialen aan de stookketel

| Beschrijving | Notitie | Terug te vinden op plannen |
|---|---|---|
| Fiche 6: Materialen aan de stookketel | Niet asbestverdacht | - |
