# Asbestinventarisatetest

Jan Goovaersstraat 70, 2150 Antwerpen

Attestnummer : 20260309-000306.000

Uitgegeven op : 09.03.2026

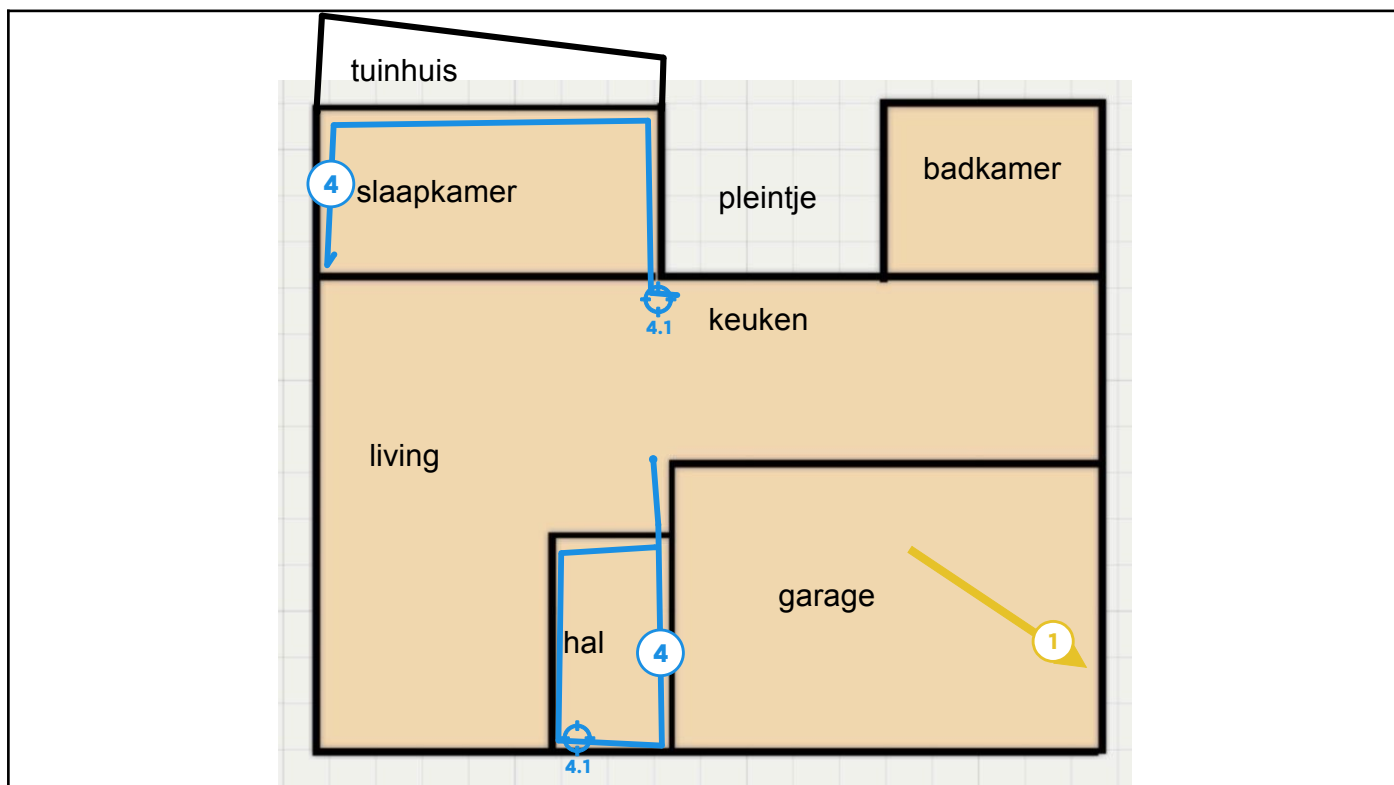
## Plan 1.1: Gelijkvloers

| Beschrijving | Type | Actie |
|---|---|---|
| 1. Bakeliet | Asbestmateriaal | Zorgvuldig beheren |

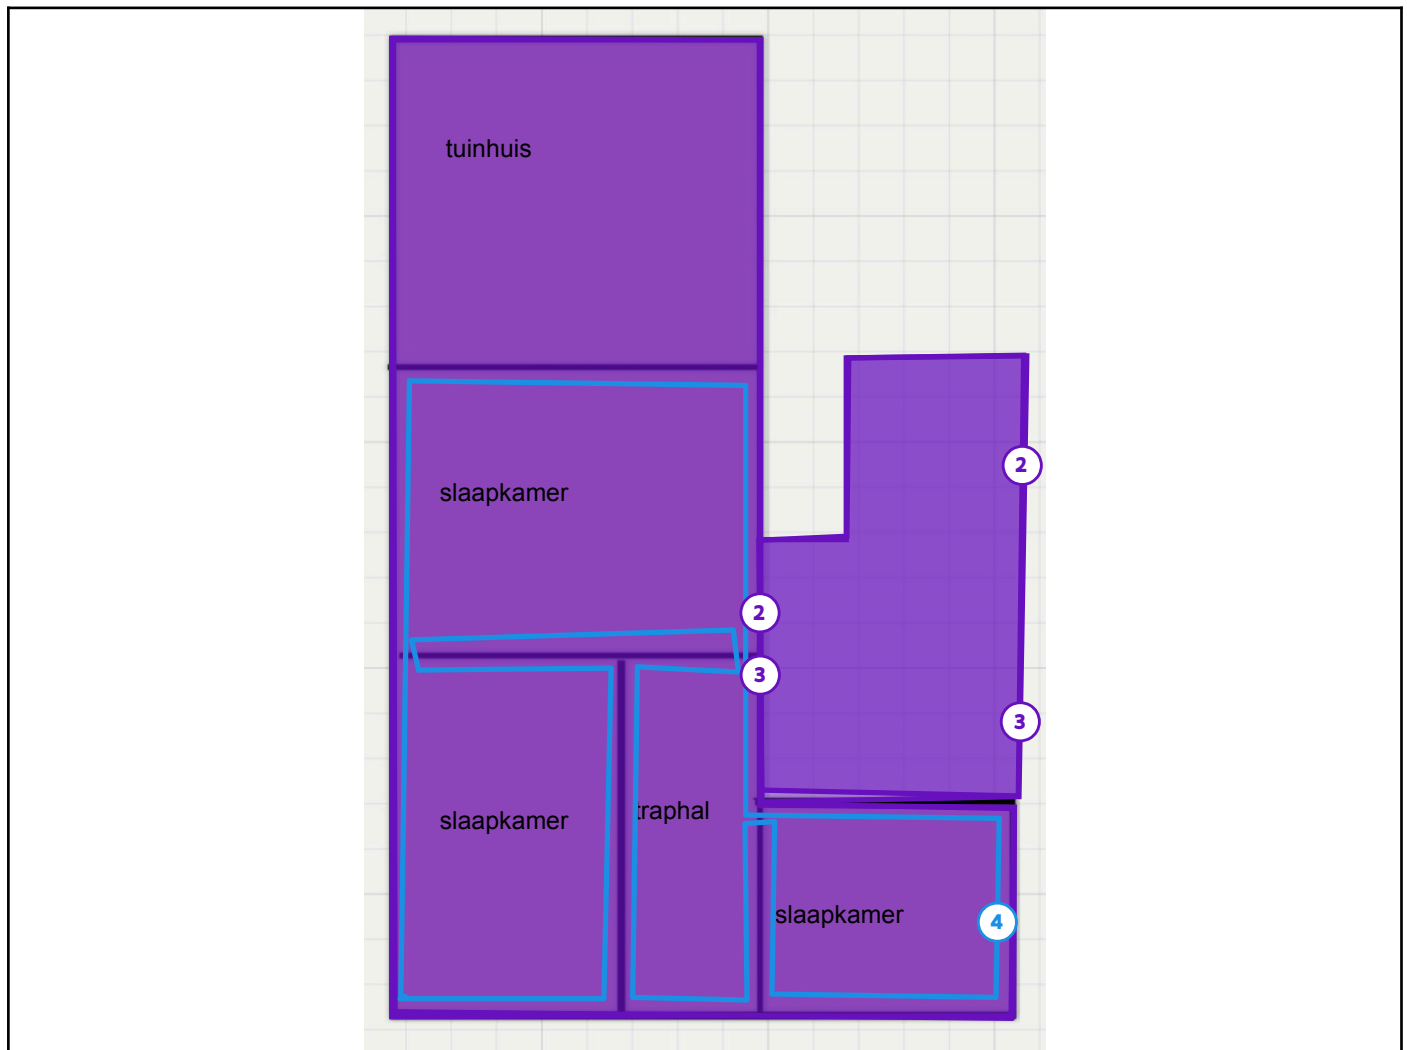
## Plan 1.2: 1ste verdiep

| Beschrijving | Type | Actie |
|---|---|---|
| 2. Dakbedekking | Beperking | - |
| 3. Materialen onder de dakbedekking | Beperking | - |

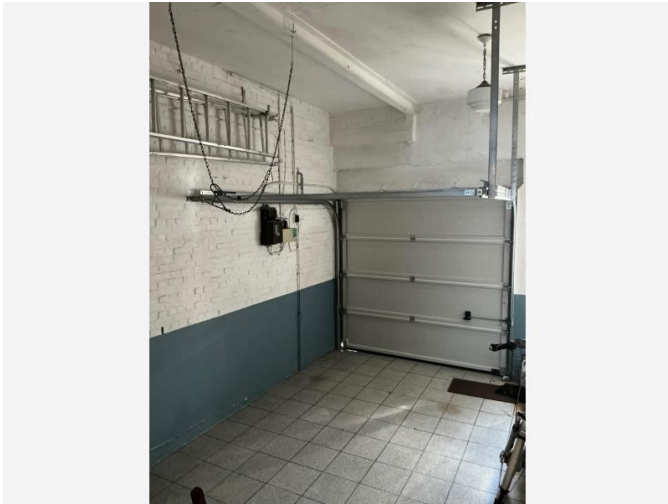
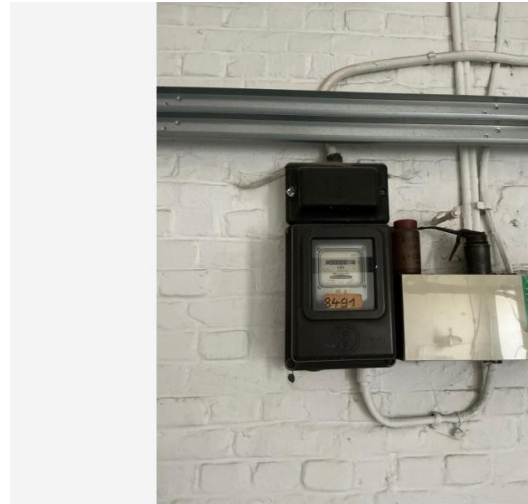
| Fiche 1: Bakeliet..... | 11 |

Overzichtsfoto

Detailfoto

Het asbestmateriaal valt onder de mijlpaal van 2040.

| Eindbeoordeling materiaalrisico | Laag materiaalrisico en/of verlaagde kans op vezelvrijgave |

| Gebondenheid | Categorie 1: hechtgebonden in oorsprong |
| Asbestsoort (vezeltype) | Crocidoliet aanwezig |
| Asbestconcentratie | Laag (< 50%) |
| Afschermingsgraad van het gehele materiaal | Geheel of deels (ook) vrij aan de binnenlucht |
| Toestand van het materiaal | Onbeschadigd, niet verweerd |

| Beschrijving | Bakeliet |
| Asbestmateriaal | Plaat, paneel, tablet - Type Bakeliet |
| Hoeveelheid (oppervlakte - dikte - aantal) | • 0,60 m <sup>2</sup> - 1,00 cm - 1 stuk |

- Zorg voor een veilig beheer. Vermijd het beschadigen van het asbestmateriaal. Controleer de toestand jaarlijks op wijzigingen.
- Voer bijkomende staalname(s) uit.

- Eenvoudige handelingen: mag via doe-het-zelf of door werknemer(s) met opleidingsattest eenvoudige handelingen  
Schakelaars, stopcontacten en andere gelijkaardige toepassingen kunnen eenvoudig losgeschroefd, afvoeren op de daarvoor voorziene plek op containerpark.

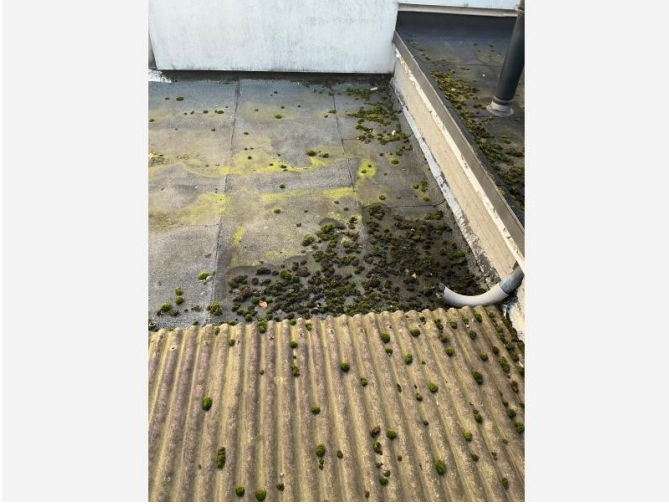
| Fiche 2: Dakbedekking..... | 15 |

*Situeringfoto*

**Reden:** Er is geen volledige risicobeoordeling mogelijk

**Uitleg van de asbestdeskundige:** Het plat dak was langs alle mogelijke wegen moeilijk te bereiken of zonder mogelijkheid tot een risicoanalyse.

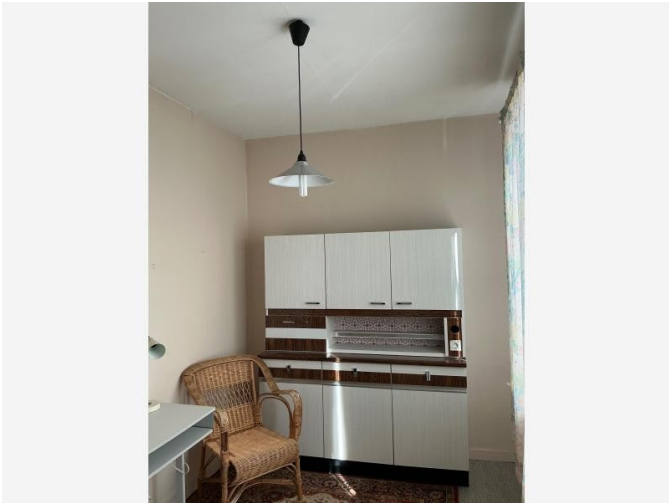
| Fiche 3: Materialen onder de dakbedekking..... | 16 |

*Situeringsfoto*

**Reden:** Onbereikbaar

**Uitleg van de asbestdeskundige:** Ik was niet in staat om boven het vals plafond te kijken.

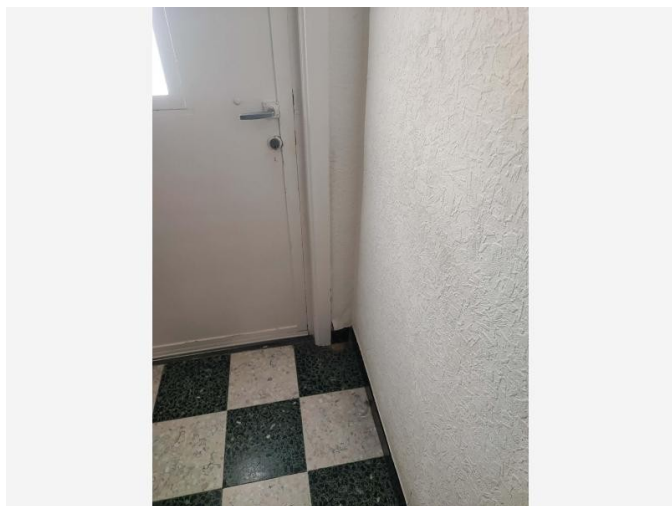
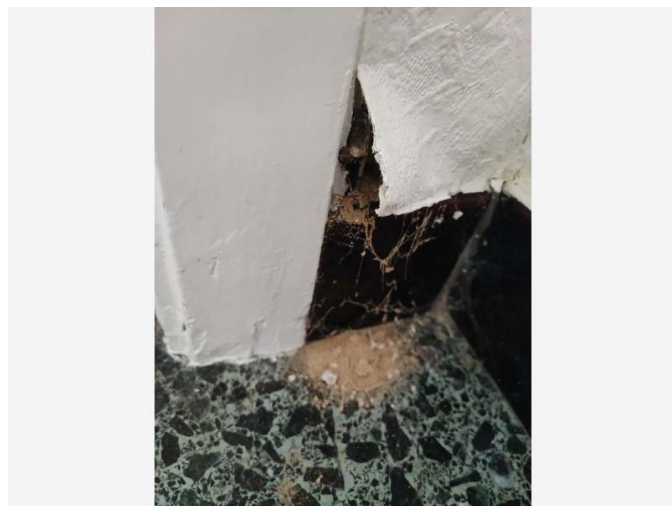
## Fiche 4: Pleisterwerk

Geen asbest

| # | Type | Referentie | Resultaat |
|---|---|---|---|
| 4.1 | Mengmonster | M01 | Geen asbest |

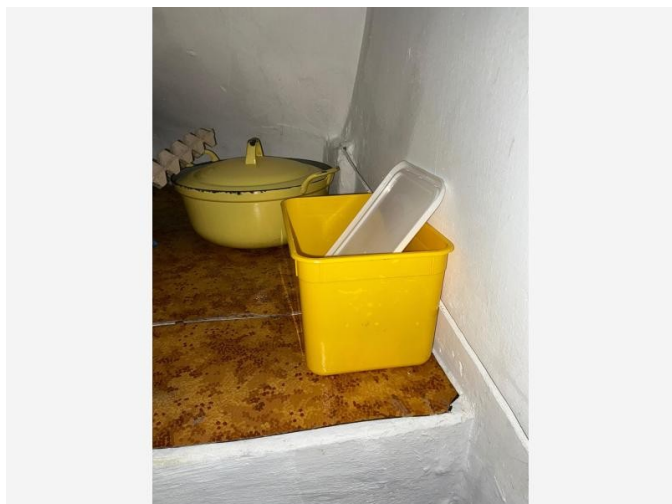
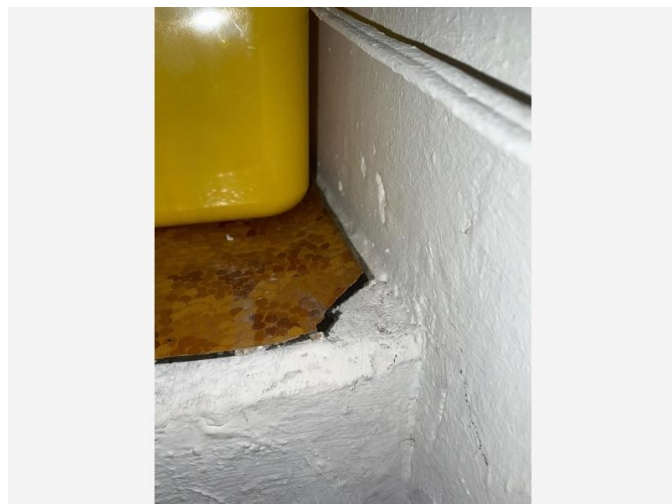
## Fiche 5: Vloerzeil

Geen asbest

| # | Type | Referentie | Resultaat |
|---|---|---|---|
| 5.1 | Puntmonster | M02 | Geen asbest |
