# Asbestinventarisatetest

Pastoor Soeteweystraat 25, 2640 Mortsel

Attestnummer : 20260311-000066.000

**Niet-asbestveilig**

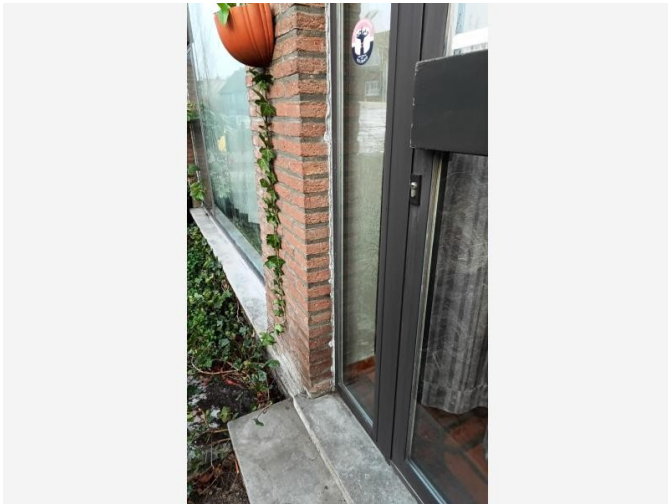
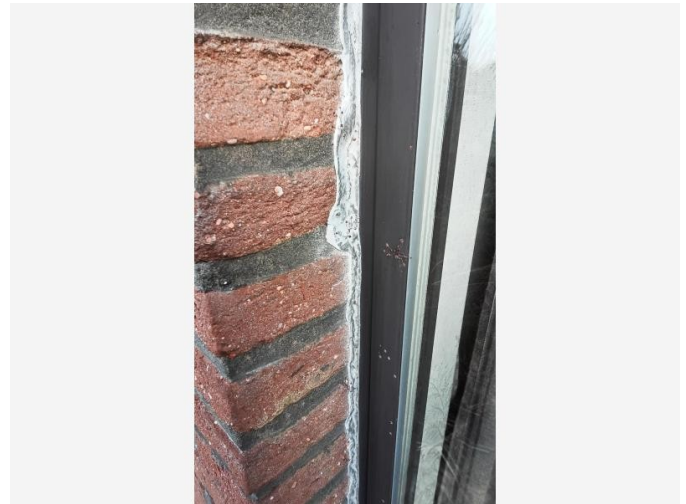
# Fiche 1: kit/mastiek in en aan de ramen (zonder staalname)

| Opmerking | <p>Toestand van het materiaal: Matig beschadigd, matig verweerd, de kit is wat gekrakkeleerd en kan zeker loskomen.</p> <p>Een staalname kan een andere asbestsoort met zich meebrengen en de risico beoordelig beïnvloeden</p> |

| Toestand van het materiaal | Matig beschadigd, matig verweerd |

| Opmerking | <p>Dit gewicht is een beredeneerde schatting, er worden geen rechten verleend aan dit gewicht.</p> <p>het gaat om de kit tussen raam en gevel en tussen raam en glas</p> <p>Er werd om geen staal genomen omdat risico op glasbreuk te groot is , ook kan de adi niet instaan voor het herkitten. Opdrachtgever begrijpt dat daarom moet worden aangenomen dat deze toepassing asbest bevat, tot tegendeel wordt bewezen.</p> |

Verwijderen

- Zorg voor een veilig beheer. Vermijd het beschadigen van het asbestmateriaal. Controleer de toestand jaarlijks op wijzigingen.
- Voer bijkomende staalname(s) uit.

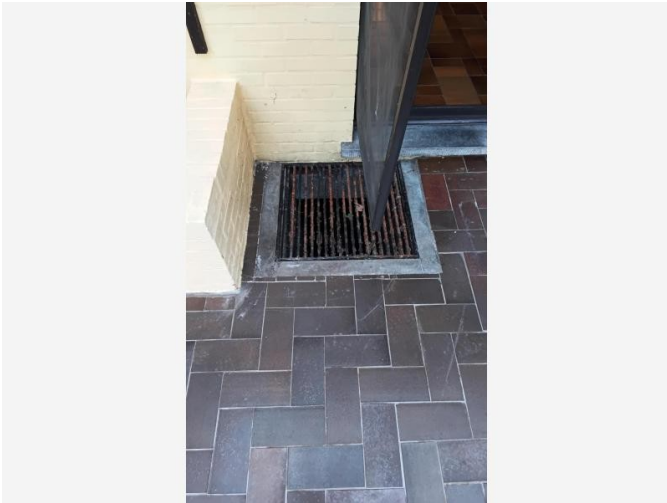
**Reden:** Het onderzoek kan niet uitgevoerd worden binnen de bepalingen van de Welzijnswet

**Uitleg van de asbestdeskundige:** te laag ( lager dan 1.5m ) en wordt daarom niet onderzocht binnen dit protocol  
mogelijk zitten hier nog (asbesthoudende)materialen in die niet werden beschreven in dit attest

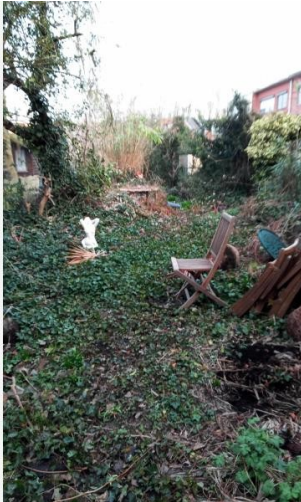
## Fiche 3: Overwoekerende vegetatie, onderzoek onmogelijk

**Reden:** Overwoekerende vegetatie

**Uitleg van de asbestdeskundige:** De vegetatie is danig overwoekerd dat een deel van het inspectiegebied niet toegankelijk is of geheel zichtbaar is .

De deskundige kan dan ook geen volledig oordeel vellen over deze onderdelen van het inspectiegebied. Verder onderzoek is nodig wanneer deze vegetatie is geruimd . De asbestdeskundige inspecteert geen delen die voor hem ontoegankelijk en onveilig zijn. Wanneer hij een deel niet heeft kunnen beoordelen, wordt dat aangeduid in het attest als een beperking..

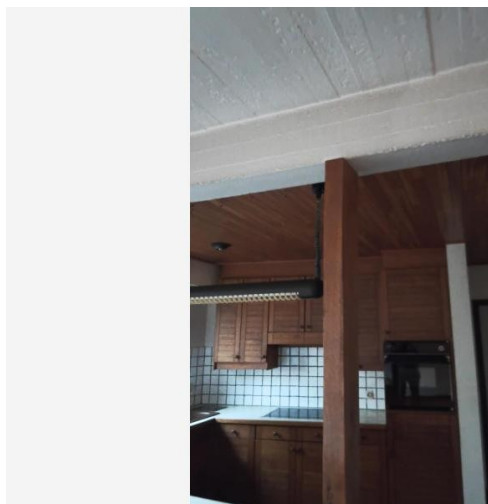
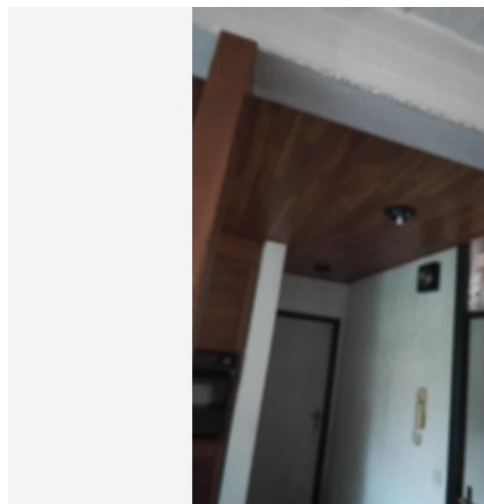
plafond is "vals" ( hout of pvc )

hout of pvc bevat geen asbest.

maar er kan geen uitspraak worden gedaan over achterliggende ruimte of materialen ( deze zijn niet waarneembaar)

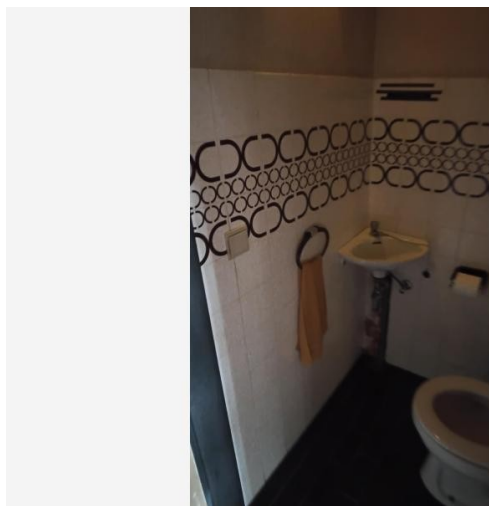
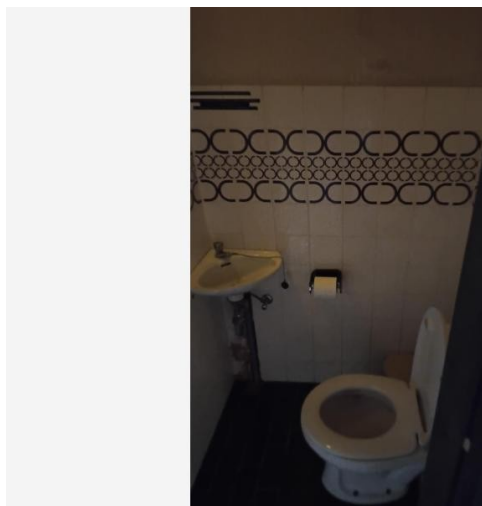
allicht lijm achter deze tegels , niet te bemonsteren zonder destructief onderzoek

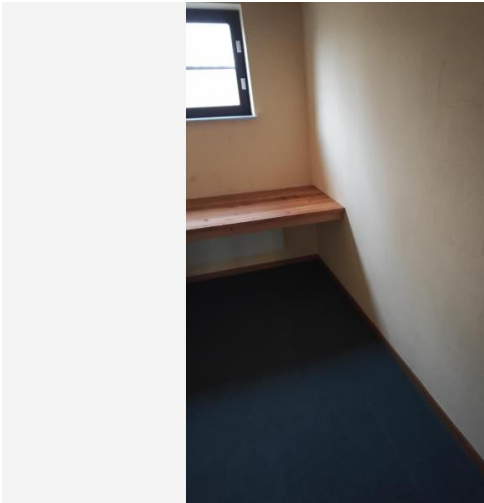
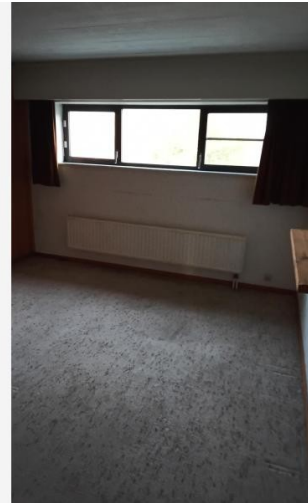
## Fiche 8: pleister op de muren slaapkamers

Geen asbest

| # | Type | Referentie | Resultaat |
|---|---|---|---|
| 8.1 | Mengmonster | pleister mur | Geen asbest |

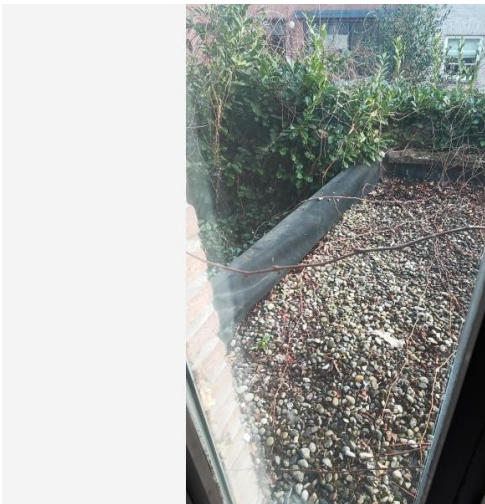
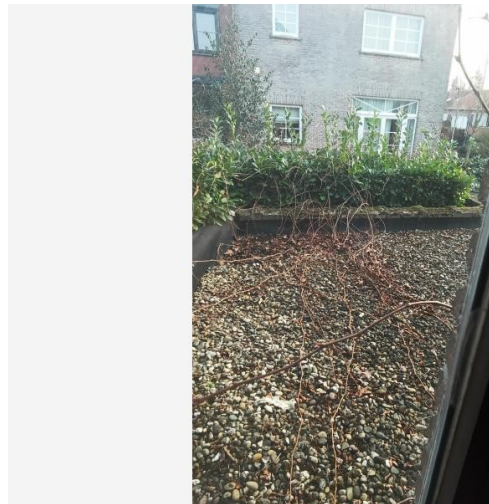
## Fiche 11: Epdm dak op garage

| Beschrijving | Notitie | Terug te vinden op plannen |
|---|---|---|
| Fiche 11: Epdm dak op garage | epdm of dakrubber<br><br>bevat geen asbest<br><br>deskundige doet geen uitspraak over onderliggende lagen van dakbedekking , die mogelijk wel asbestverdacht zijn. | Plan 1.2: eerste verdiep |

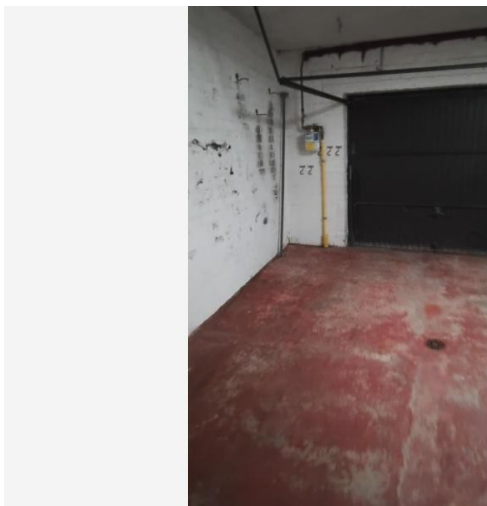
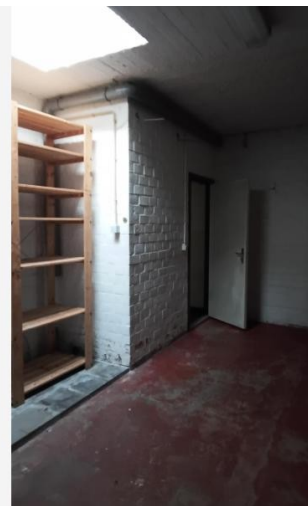
## Fiche 16: Garage zonder bezetting

| Beschrijving | Notitie | Terug te vinden op plannen |
|---|---|---|
| Fiche 16: Garage zonder bezetting | er is geen pleister enkel bakstenen | Plan 1.1: gelijkvloers |
