# Asbestinventarisatetest

Pater Damiaanstraat 62, 2610 Antwerpen

Attestnummer : 20260312-000193.000

# Zone 1: Hoofdgebouw

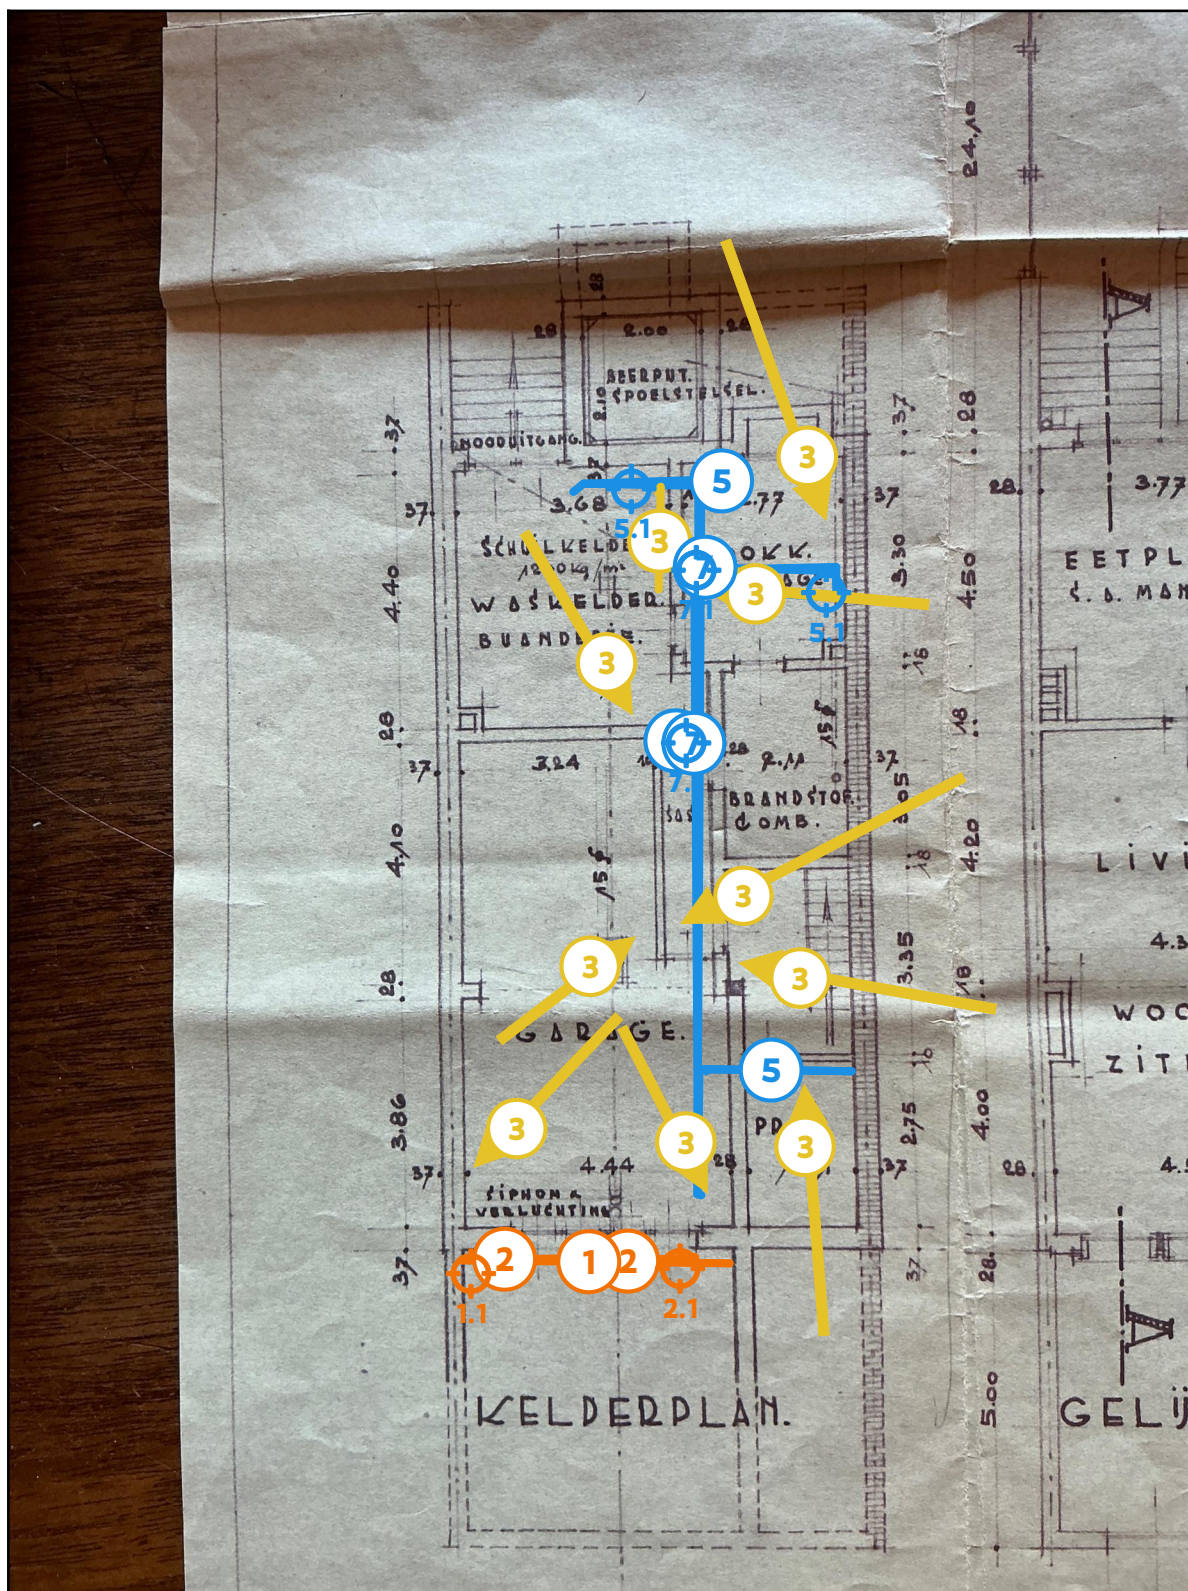
## Plan 1.1: Kelder

| 1. Pasta | Asbestmateriaal | Verwijderen |
| 2. Mastiek | Asbestmateriaal | Verwijderen |
| 3. Bakeliet | Asbestmateriaal | Zorgvuldig beheren |

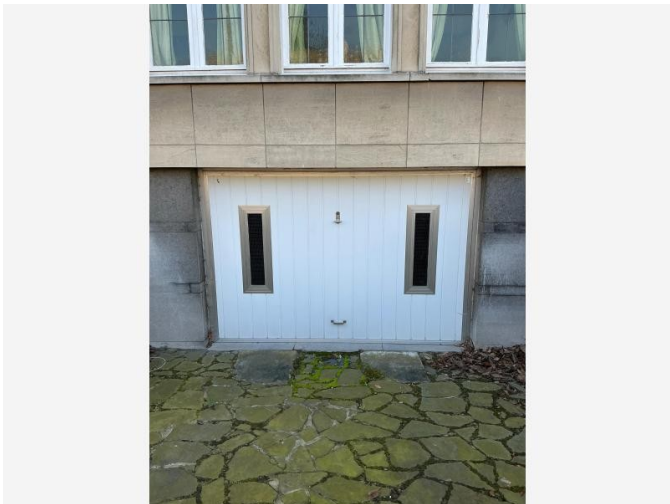
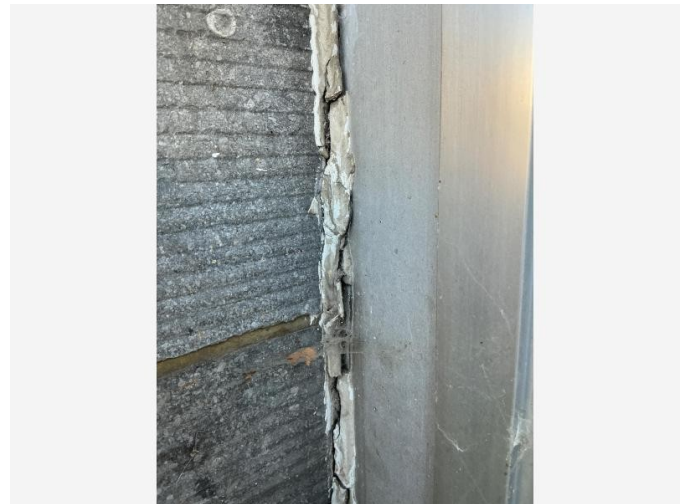
Het asbestmateriaal valt onder de mijlpaal van 2040.

Verwijderen

| Eindbeoordeling materiaalarisico | Verhoogd materiaalarisico en/of verhoogde kans op vezelvrijgave |

| Asbestsoort (vezeltype) | Alleen chrysotiel aanwezig |
| Toestand van het materiaal | Matig beschadigd, matig verweerd |

| # | Type | Referentie | Resultaat |
|---|---|---|---|
| 1.1 | Puntmonster | M02 | Chrysotiel |

| Beschrijving | Pasta |

- Zorg voor een veilig beheer. Vermijd het beschadigen van het asbestmateriaal. Controleer de toestand jaarlijks op wijzigingen.

- Eenvoudige handelingen: mag via doe-het-zelf of door werknemer(s) met opleidingsattest eenvoudige handelingen  
bij vervangen van de ramen kan de mastiek mee verwijderd worden door de plaatsers van nieuw raamwerk. Alle werknemer(s) moeten wel beschikken over een opleidingsattest eenvoudige handelingen 8u. Verwijdering met puntafzuiging dmv een stofzuiger met absoluut filter. Oud raamwerk word gerecycleerd , er mogen geen restanten aan het raamwerk achter blijven.

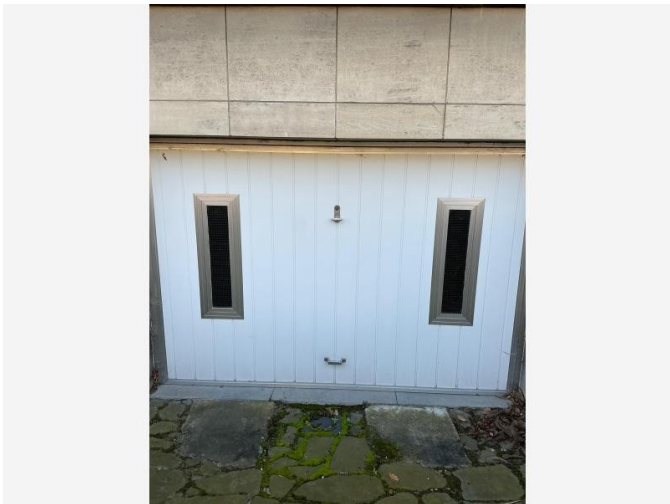
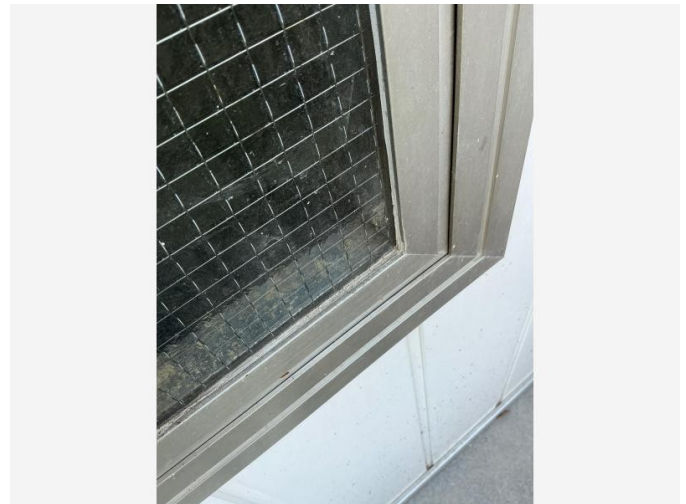
Het asbestmateriaal valt onder de mijlpaal van 2040.

Verwijderen

| Eindbeoordeling materiaalrisico | Verhoogd materiaalrisico en/of verhoogde kans op vezelvrijgave |

| Asbestsoort (vezeltype) | Alleen chrysotiel aanwezig |
| Toestand van het materiaal | Matig beschadigd, matig verweerd |

| # | Type | Referentie | Resultaat |
|---|---|---|---|
| 2.1 | Puntmonster | M03 | Chrysotiel |

| Beschrijving | Mastiek |

- Zorg voor een veilig beheer. Vermijd het beschadigen van het asbestmateriaal. Controleer de toestand jaarlijks op wijzigingen.

- Eenvoudige handelingen: mag via doe-het-zelf of door werknemer(s) met opleidingsattest eenvoudige handelingen  
bij vervangen van de ramen kan de mastiek mee verwijderd worden door de plaatsers van nieuw raamwerk. Alle werknemer(s) moeten wel beschikken over een opleidingsattest eenvoudige handelingen 8u. Verwijdering met puntafzuiging dmv een stofzuiger met absoluut filter. Oud raamwerk word gerecycleerd , er mogen geen restanten aan het raamwerk achter blijven.

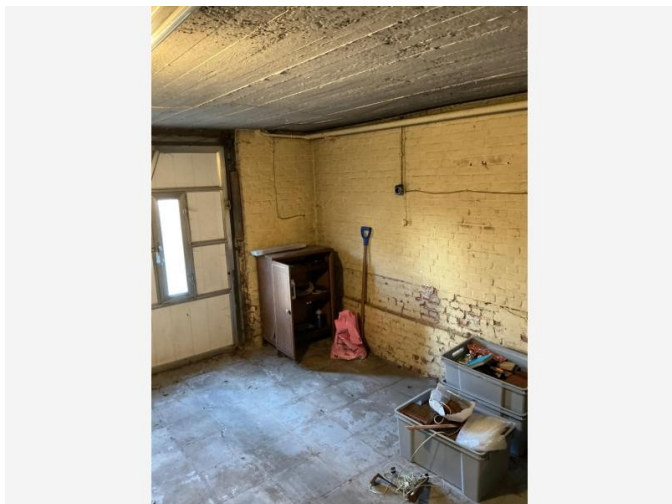
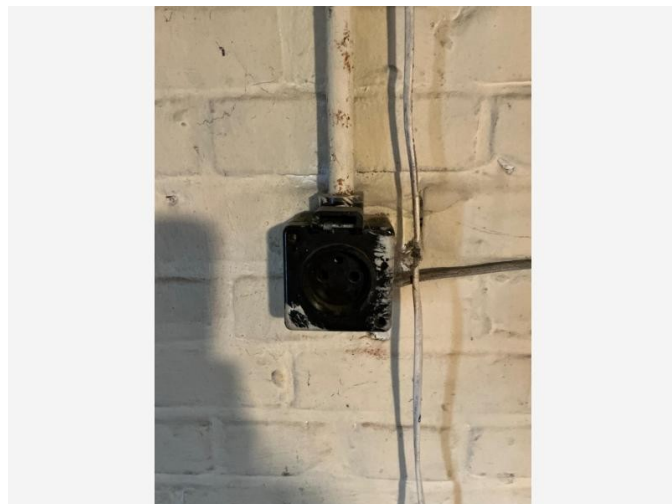
Het asbestmateriaal valt onder de mijlpaal van 2040.

Zorgvuldig beheren

| Eindbeoordeling materiaalrisico | Laag materiaalrisico en/of verlaagde kans op vezelvrijgave |

| Asbestsoort (vezeltype) | Crocidoliet aanwezig |
| Toestand van het materiaal | Onbeschadigd, niet verweerd |

| Beschrijving | Bakeliet |

- Zorg voor een veilig beheer. Vermijd het beschadigen van het asbestmateriaal. Controleer de toestand jaarlijks op wijzigingen.
- Voer bijkomende staalname(s) uit.

- Eenvoudige handelingen: mag via doe-het-zelf of door werknemer(s) met opleidingsattest eenvoudige handelingen  
Schakelaars, stopcontacten en andere gelijkaardige toepassingen kunnen eenvoudig losgeschroefd, afvoeren op de daarvoor voorziene plek op containerpark.

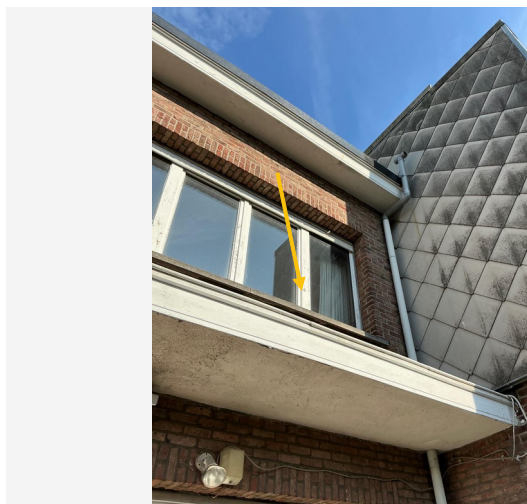
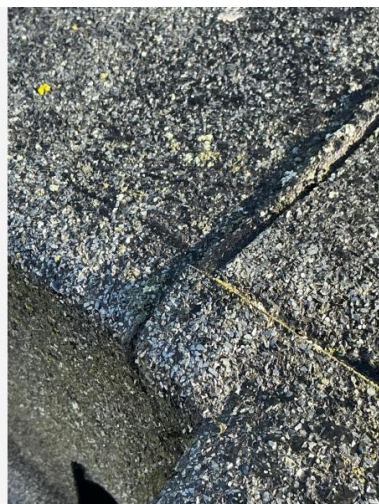
## Fiche 4: Roofing

Geen asbest

| # | Type | Referentie | Resultaat |
|---|---|---|---|
| 4.1 | Puntmonster | M06 | Geen asbest |

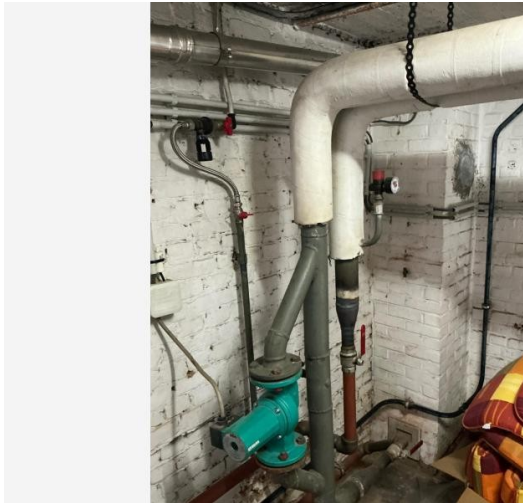
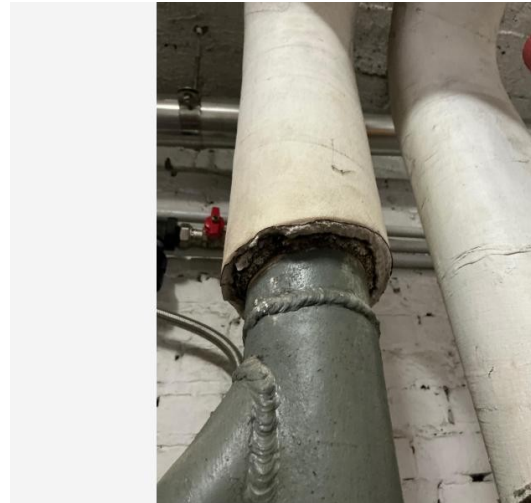
## Fiche 5: Leidingisolatie recht

Geen asbest

| # | Type | Referentie | Resultaat |
|---|---|---|---|
| 5.1 | Mengmonster | M07 | Geen asbest |

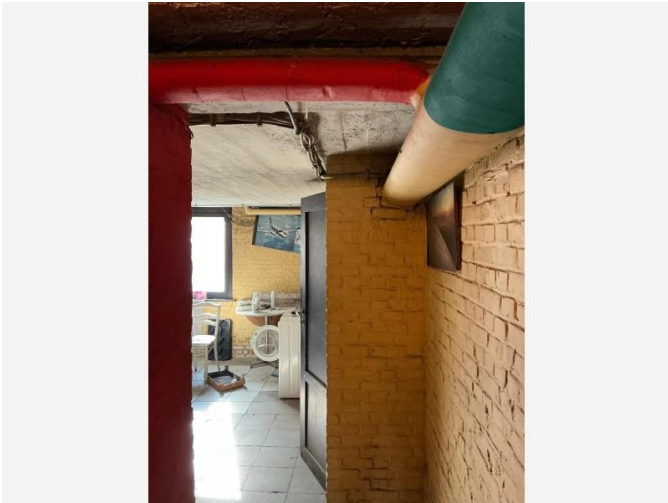
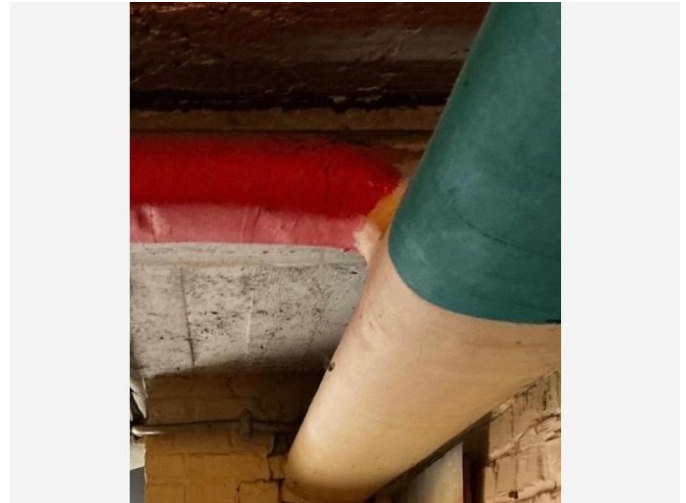
## Fiche 7: Leidingisolatie bocht

Geen asbest

| # | Type | Referentie | Resultaat |
|---|---|---|---|
| 7.1 | Mengmonster | M08 | Geen asbest |

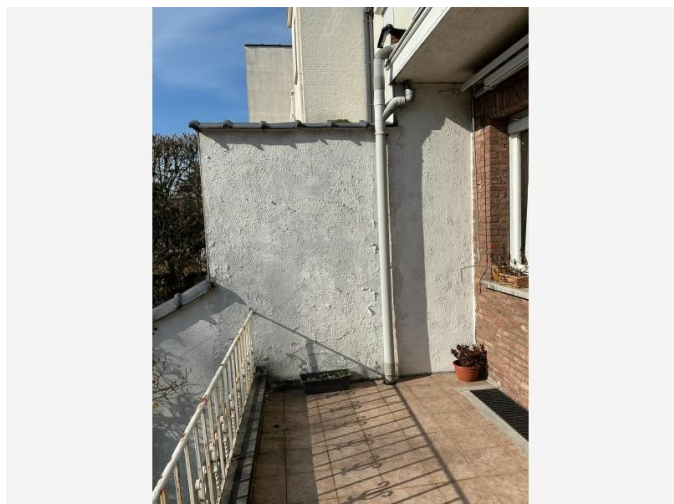
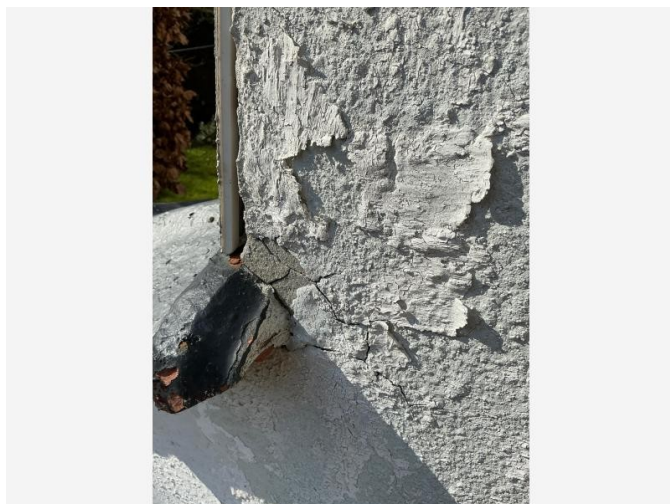
## Fiche 8: Cementering tuin

Geen asbest

| # | Type | Referentie | Resultaat |
|---|---|---|---|
| 8.1 | Puntmonster | M04 | Geen asbest |

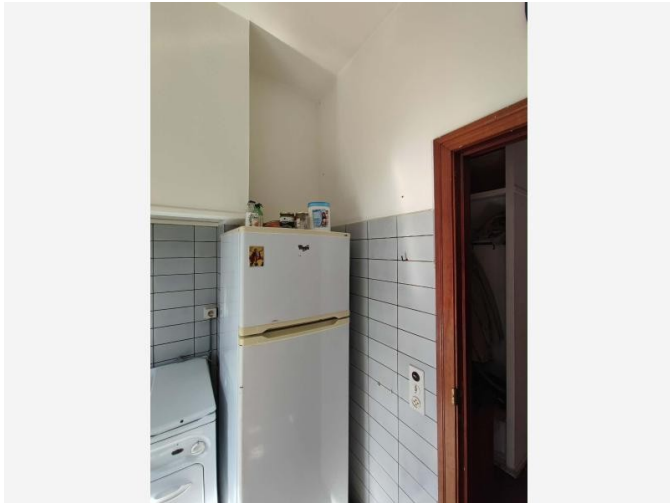
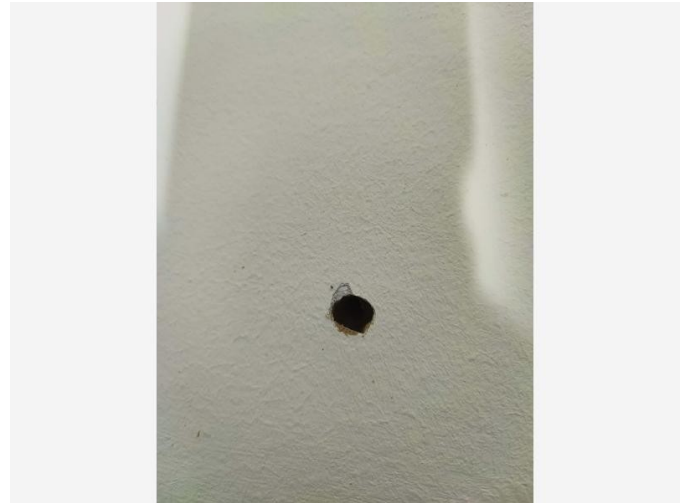
## Fiche 9: Pleisterwerk

Geen asbest

| # | Type | Referentie | Resultaat |
|---|---|---|---|
| 9.1 | Mengmonster | M01 | Geen asbest |

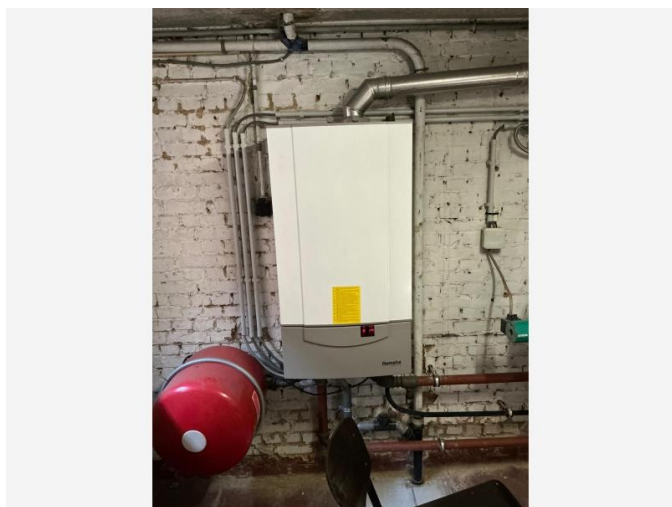
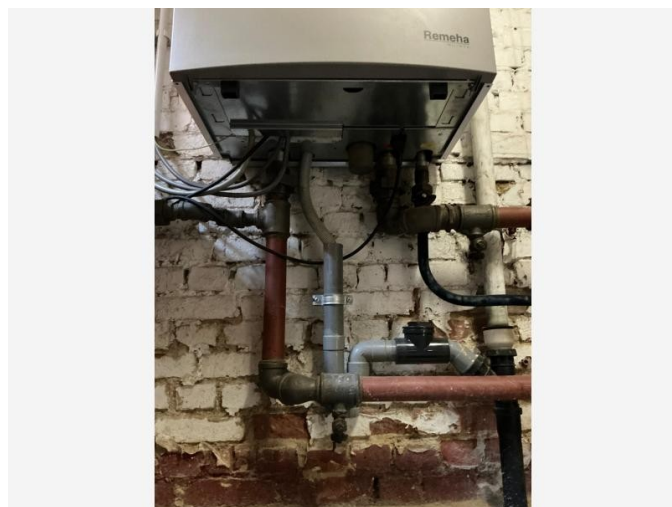
### Fiche 10: Materialen aan de stookketel

| Beschrijving | Notitie | Terug te vinden op plannen |
|---|---|---|
| Fiche 10: Materialen aan de stookketel | Niet asbestverdacht | - |

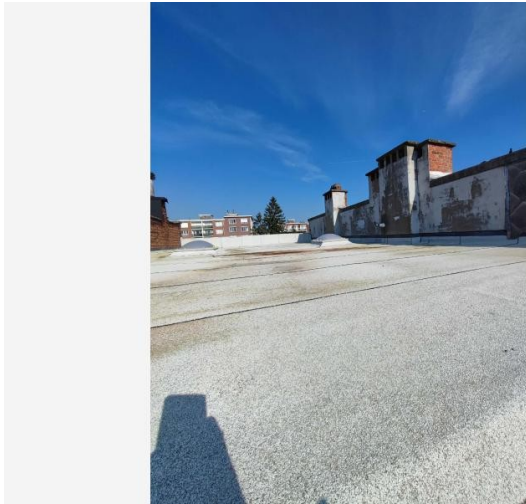
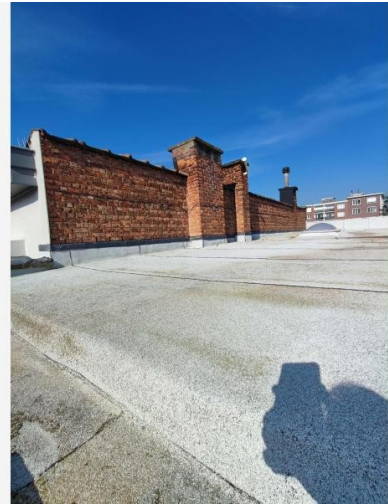
## Fiche 11: Materialen onder de dakbedekking

| Beschrijving | Notitie | Terug te vinden op plannen |
|---|---|---|
| Fiche 11: Materialen onder de dakbedekking | Niet asbestverdacht. Kijk bewijsdocumenten. | - |

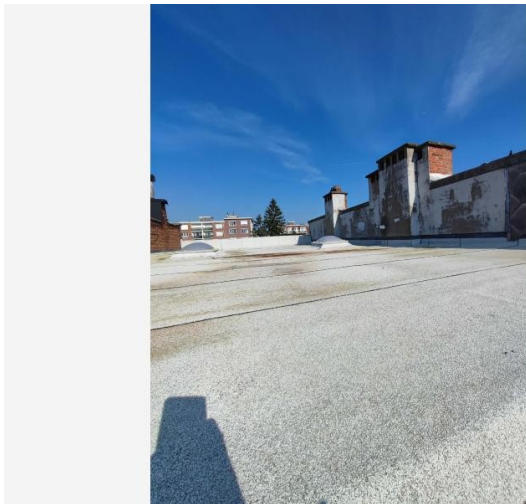
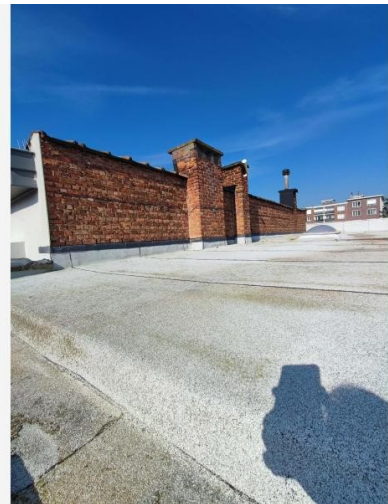
## Fiche 12: Dakbedekking

| Beschrijving | Notitie | Terug te vinden op plannen |
|---|---|---|
| Fiche 12: Dakbedekking | Niet asbestverdacht. Kijk bewijsdocumenten. | - |

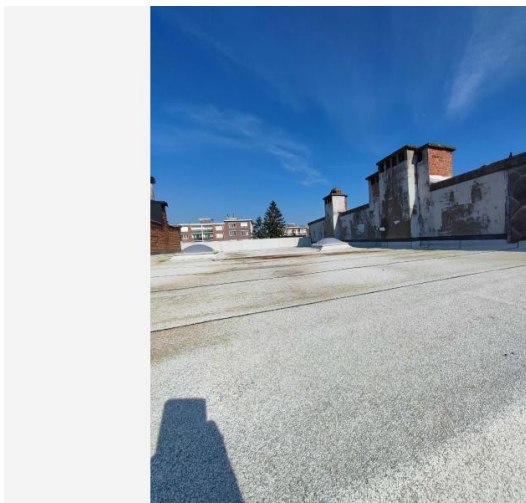
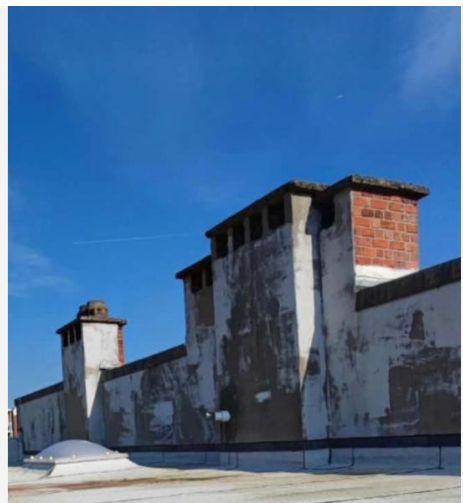
## Fiche 13: Materialen van rookgaskanalen

| Beschrijving | Notitie | Terug te vinden op plannen |
|---|---|---|
| Fiche 13: Materialen van rookgaskanalen | Niet asbestverdacht | - |
