# Asbestinventarisatetest

Heideland 1, 2640 Mortsel

Attestnummer : 20250930-000419.000

Uitgegeven op : 30.09.2025

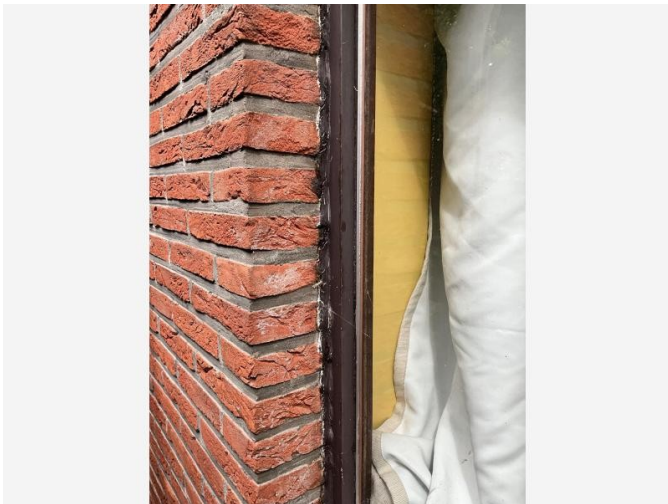
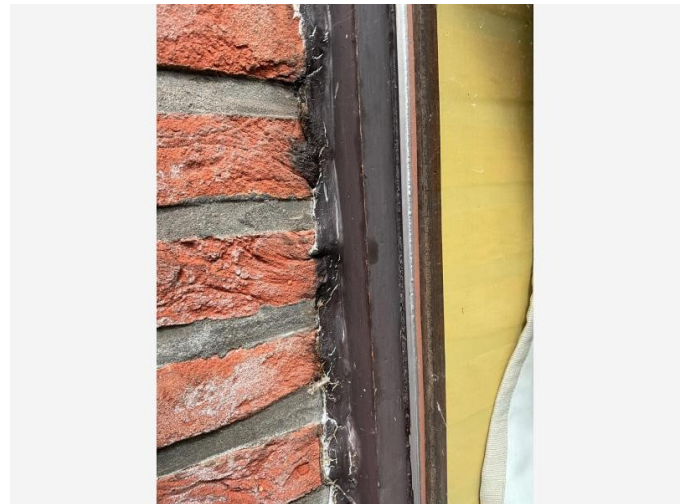
Overzichtsfoto

Detailfoto

| Eindbeoordeling materiaalrisico | Laag materiaalrisico en/of verlaagde kans op vezelvrijgave |

| Gebondenheid | Categorie 1: hechtgebonden in oorsprong |
| Asbestsoort (vezeltype) | Alleen chrysotiel |
| Asbestconcentratie | Laag (< 50%) |
| Afschermingsgraad van het gehele materiaal | Geheel of deels vrij aan de buitenlucht |
| Toestand van het materiaal | Licht beschadigd, licht verweerd. Intact calciumsilicaatmateriaal of categorie III 'gebondenheid' |

| # | Type | Referentie | Resultaat |
|---|---|---|---|
| 1.1 | Puntmonster | Mastiek ramen | Chrysotiel |

| Asbestmateriaal | In-situ afwerkingslagen - Pasta, stopverf, voegsel, stopsel, vulsel, mastiek, kitten, ... |

Het asbestmateriaal valt onder de mijlpaal van 2040.

Zorgvuldig beheren

- Zorg voor een veilig beheer. Vermijd het beschadigen van het asbestmateriaal. Controleer de toestand jaarlijks op wijzigingen.

- Eenvoudige handelingen: mag via doe-het-zelf of door werknemer(s) met opleidingsattest eenvoudige handelingen  
bij vervangen van de ramen kan de mastiek mee verwijderd worden door de plaatsers van nieuw raamwerk. Alle werknemer(s) moeten wel beschikken over een opleidingsattest eenvoudige handelingen 8u. Verwijdering met puntafzuiging dmv een stofzuiger met absoluut filter. Oud raamwerk word gerecycleerd , er mogen geen restanten aan het raamwerk achter blijven.

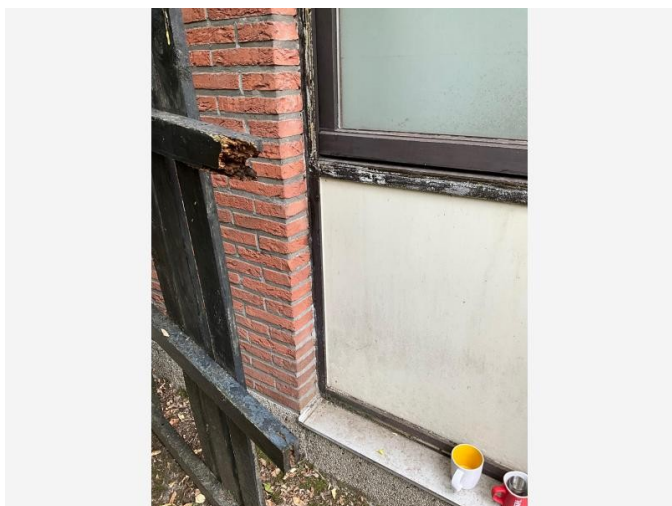
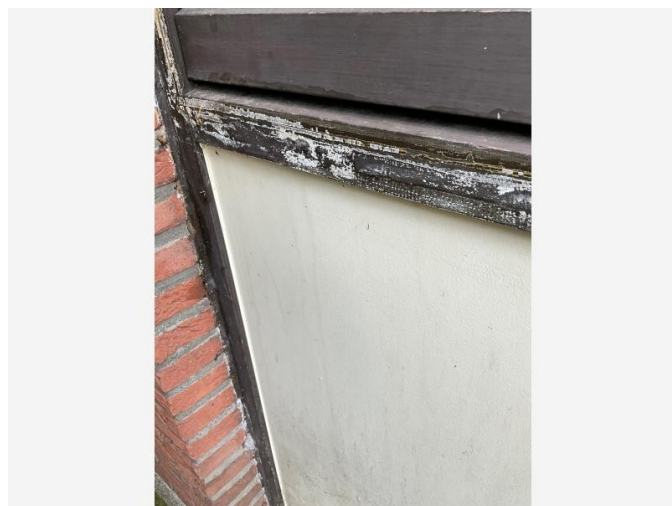
Overzichtsfoto

Detailfoto

| Eindbeoordeling materiaalisico | Laag materiaalisico en/of verlaagde kans op vezelvrijgave |

| Gebondenheid | Categorie 1: hechtgebonden in oorsprong |
| Asbestsoort (vezeltype) | Crocidoliet aanwezig |
| Asbestconcentratie | Laag (< 50%) |
| Afschermingsgraad van het gehele materiaal | Niet stootvaste afscherming |
| Toestand van het materiaal | Licht beschadigd, licht verweerd. Intact calciumsilicaatmateriaal of categorie III 'gebondenheid' |

| Asbestmateriaal | Plaat, paneel, tablet - Geëmailleerd, type Glasal |

Het asbestmateriaal valt onder de mijlpaal van 2040.

Zorgvuldig beheren

- Zorg voor een veilig beheer. Vermijd het beschadigen van het asbestmateriaal. Controleer de toestand jaarlijks op wijzigingen.

- Eenvoudige handelingen: mag via doe-het-zelf of door werknemer(s) met opleidingsattest eenvoudige handelingen  
EH opgeleid personeel 8 u basis . Bij vervangen van de ramen kunnen de panelen mee verwijderd worden door de plaatsers van nieuw raamwerk. Alle werknemer(s) moeten wel beschikken over een opleidingsattest eenvoudige handelingen 8u.

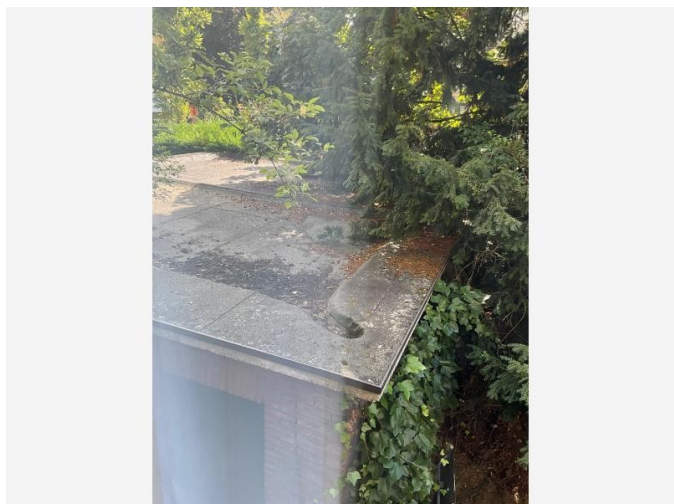
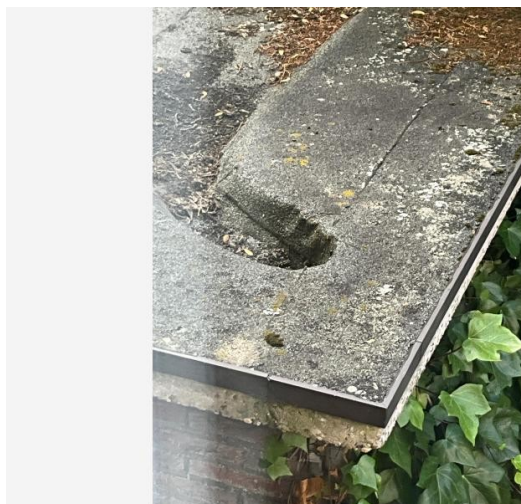
## Fiche 4: Roofing garage

Overzichtsfoto

Detailfoto

Geen asbest

| # | Type | Referentie | Resultaat |
|---|---|---|---|
| 4.1 | Puntmonster | Roofing garage | Geen asbest |

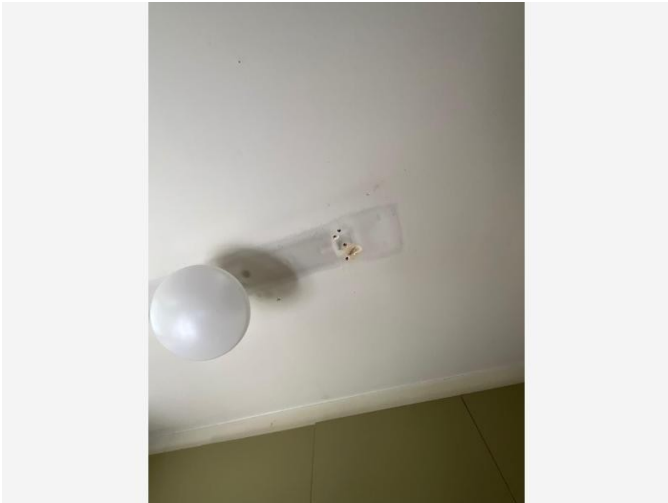
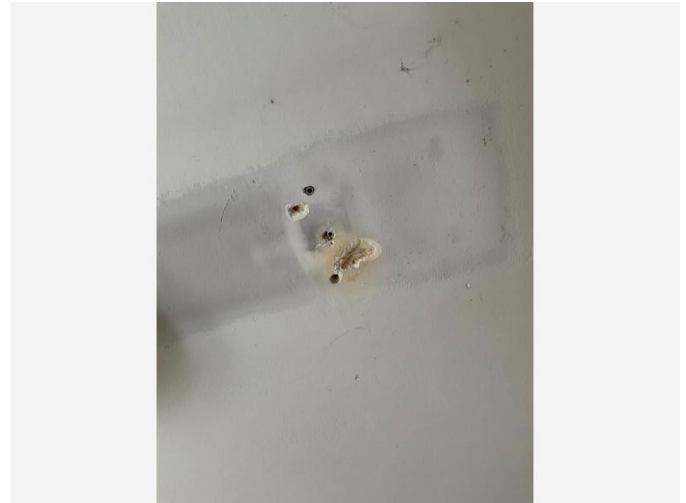
## Fiche 5: Pleister plafond

Overzichtsfoto

Detailfoto

Geen asbest

| # | Type | Referentie | Resultaat |
|---|---|---|---|
| 5.1 | Mengmonster | Pleister plafond | Geen asbest |

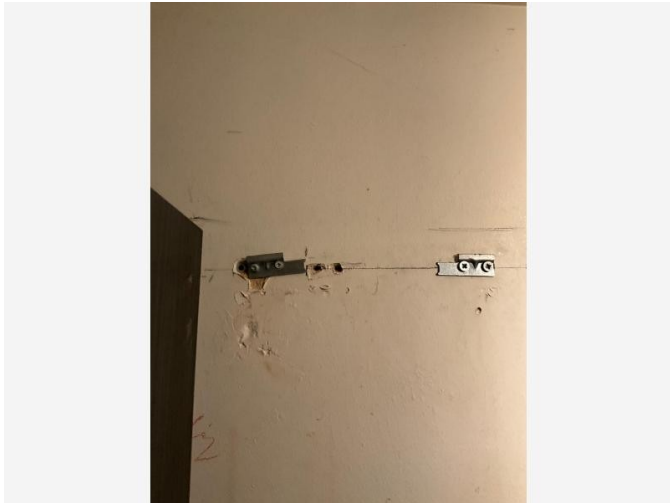
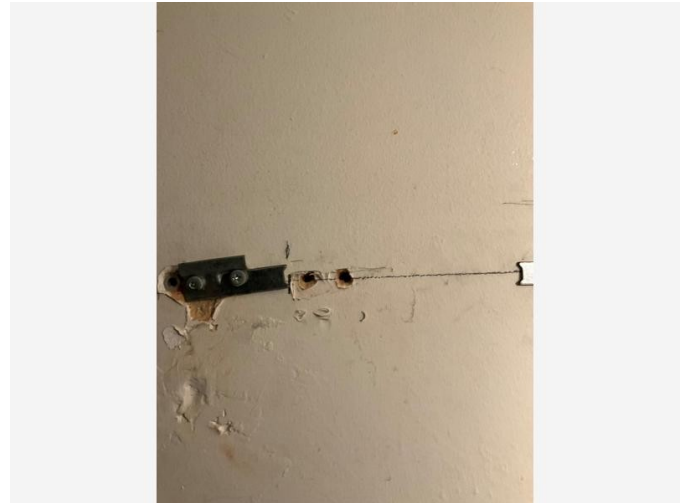
## Fiche 6: Pleister wand

Overzichtsfoto

Detailfoto

Geen asbest

| # | Type | Referentie | Resultaat |
|---|---|---|---|
| 6.1 | Mengmonster | Pleister wand | Geen asbest |
