# Asbestinventarisat attest

Victoriastraat 17, 2650 Edegem

Attestnummer : 20260312-000483.000

**Asbestveilig** (maar niet asbestvrij)

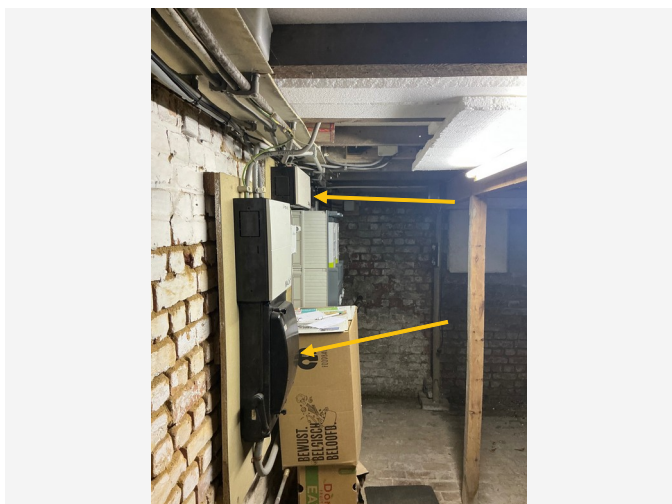
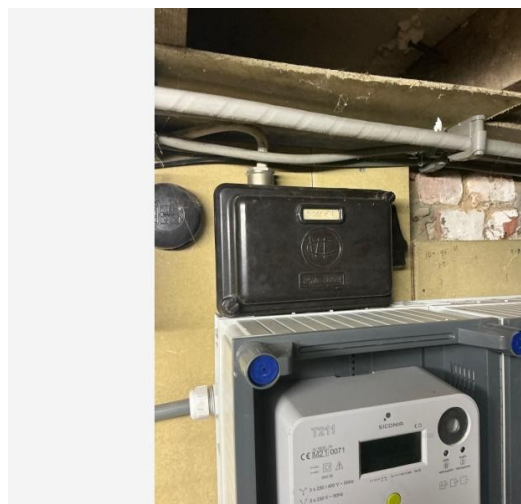
Het asbestmateriaal valt onder de mijlpaal van 2040.

| Eindbeoordeling materiaalrisico | Laag materiaalrisico en/of verlaagde kans op vezelvrijgave |

| Asbestsoort (vezeltype) | Crocidoliet aanwezig |
| Toestand van het materiaal | Onbeschadigd, niet verweerd |

| Beschrijving | Bakeliet |

- Zorg voor een veilig beheer. Vermijd het beschadigen van het asbestmateriaal. Controleer de toestand jaarlijks op wijzigingen.
- Voer bijkomende staalname(s) uit.

- Eenvoudige handelingen: mag via doe-het-zelf of door werknemer(s) met opleidingsattest eenvoudige handelingen  
Schakelaars, stopcontacten en andere gelijkaardige toepassingen kunnen eenvoudig losgeschroefd, afvoeren op de daarvoor voorziene plek op containerpark.

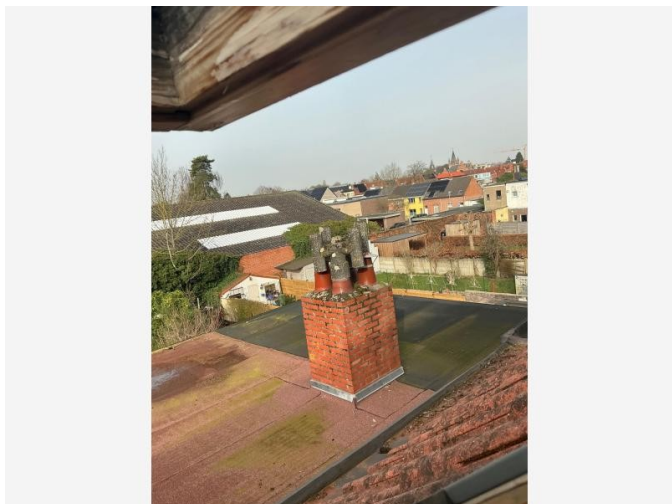
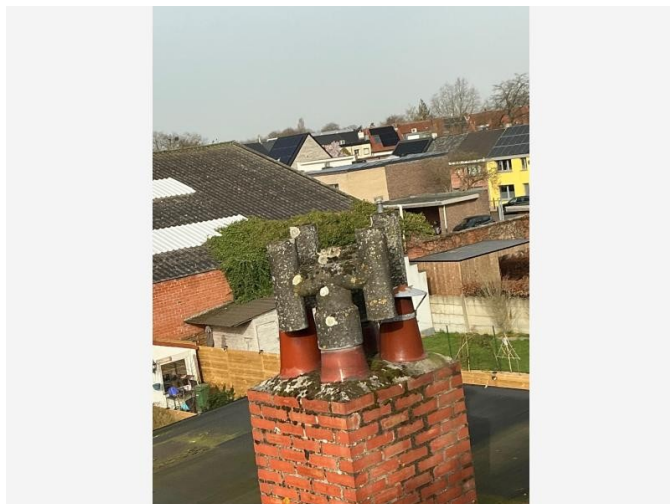
Het asbestmateriaal valt onder de mijlpaal van 2040.

| Eindbeoordeling materiaalrisico | Laag materiaalrisico en/of verlaagde kans op vezelvrijgave |

| Asbestsoort (vezeltype) | Crocidoliet aanwezig |
| Toestand van het materiaal | Licht beschadigd, licht verweerd. Intacte calciumsilicaatplaat of materiaal met categorie 3-gebondenheid |

| Beschrijving | Materialen van rookgaskanalen |

- Zorg voor een veilig beheer. Vermijd het beschadigen van het asbestmateriaal. Controleer de toestand jaarlijks op wijzigingen.
- Voer bijkomende staalname(s) uit.

- Eenvoudige handelingen: mag via doe-het-zelf of door werknemer(s) met opleidingsattest eenvoudige handelingen  
De buis kan voorzichtig losgebeiteld worden, extra bevochtigen om stof te voorkomen + dragen van de nodige beschermingsmiddelen (mondmasker ffp3, handschoenen, tyvec ) Bij de gemeente/containerpark afsluitzakken halen om dubbel in te pakken en af te voeren naar het containerpark als hechtgebonden asbestafval.

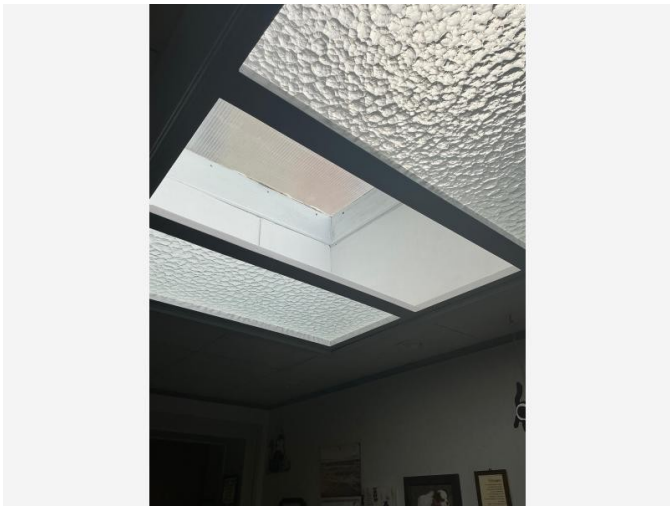
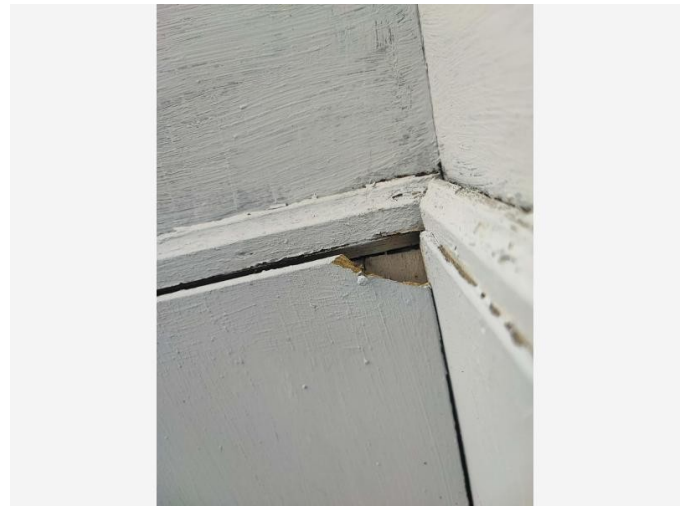
Het asbestmateriaal valt onder de mijlpaal van 2040.

| Eindbeoordeling materiaalrisico | Zeer laag materiaalrisico en/of zeer lage kans op vezelvrijgave |

| Asbestsoort (vezeltype) | Alleen chrysotiel aanwezig |
| Toestand van het materiaal | Onbeschadigd, niet verweerd |

| # | Type | Referentie | Resultaat |
|---|---|---|---|
| 3.1 | Puntmonster | M05 | Chrysotiel |

| Beschrijving | Menuiserie plaat |

- Zorg voor een veilig beheer. Vermijd het beschadigen van het asbestmateriaal. Controleer de toestand jaarlijks op wijzigingen.

- Eenvoudige handelingen: mag via doe-het-zelf of door werknemer(s) met opleidingsattest eenvoudige handelingen  
De platen kunnen makkelijk worden losgeschroefd en voorzichtig dubbel worden verpakt om af te voeren.  
dragen van de nodige beschermingsmiddelen (mondmasker ffp3, handschoenen, tyvec )

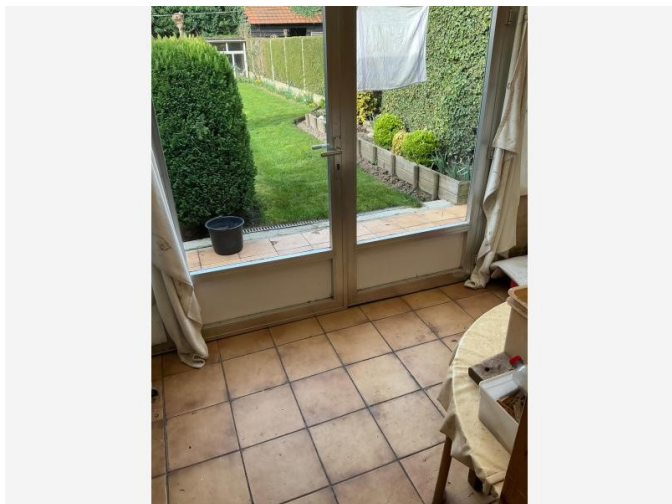
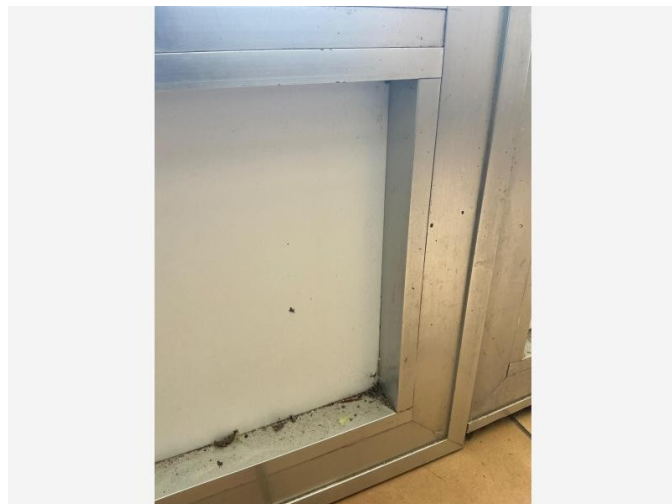
Het asbestmateriaal valt onder de mijlpaal van 2040.

| Eindbeoordeling materiaalisico | Laag materiaalisico en/of verlaagde kans op vezelvrijgave |

| Asbestsoort (vezeltype) | Crocidoliet aanwezig |
| Toestand van het materiaal | Onbeschadigd, niet verweerd |

| Beschrijving | Glasal |

- Zorg voor een veilig beheer. Vermijd het beschadigen van het asbestmateriaal. Controleer de toestand jaarlijks op wijzigingen.
- Voer bijkomende staalname(s) uit.

- Eenvoudige handelingen: mag via doe-het-zelf of door werknemer(s) met opleidingsattest eenvoudige handelingen opgeleid personeel 8 u basis. Bij vervangen van de ramen kunnen de panelen mee verwijderd worden door de plaatsers van nieuw raamwerk. Alle werknemer(s) moeten wel beschikken over een opleidingsattest eenvoudige handelingen 8u.

Raam/deur kader stofvrij maken dmv puntafzuiging met een hepa stofzuiger.

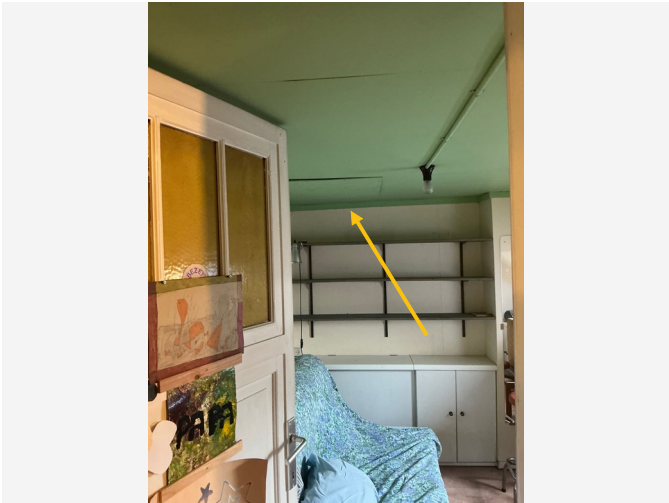
**Reden:** Slotvaste toegangspoort, -deur of -luik

**Uitleg van de asbestdeskundige:** De doorgang naar het dak is dichtgeschroeft.

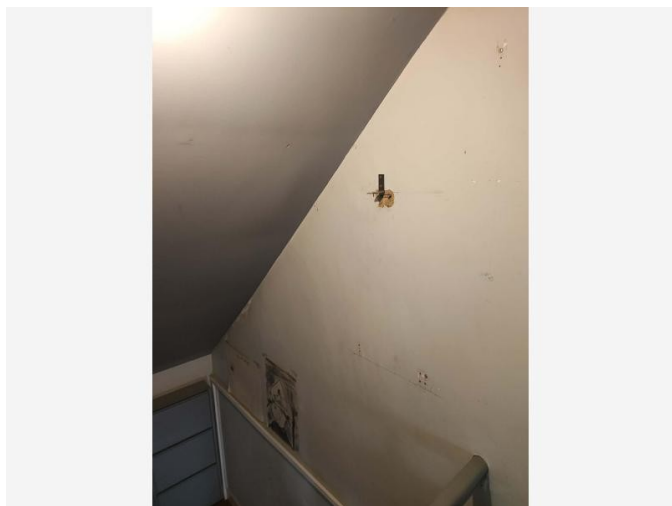
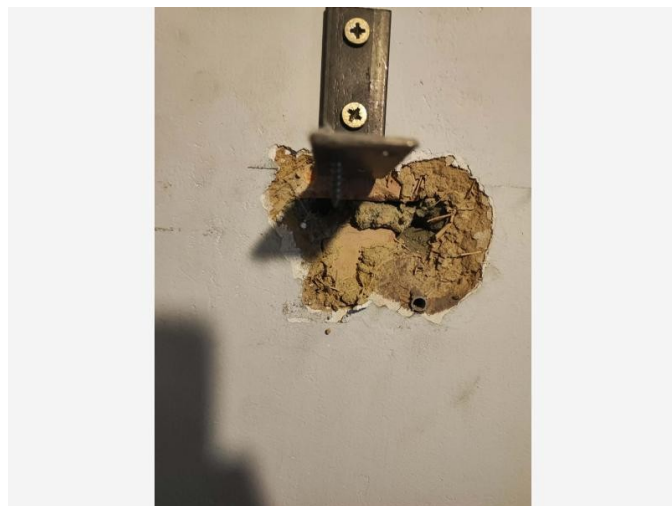
## Fiche 6: Pleisterwerk

Geen asbest

| # | Type | Referentie | Resultaat |
|---|---|---|---|
| 6.1 | Mengmonster | M04 | Geen asbest |

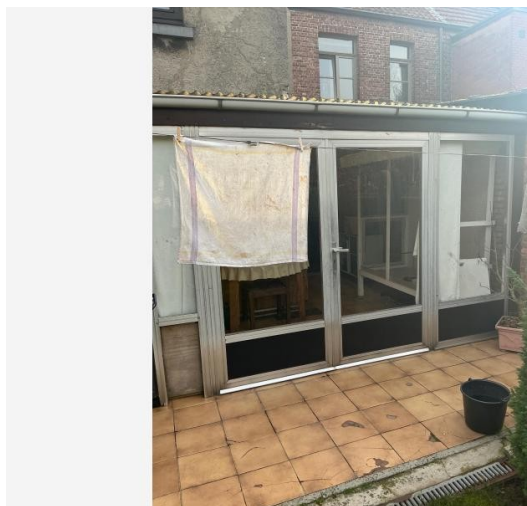
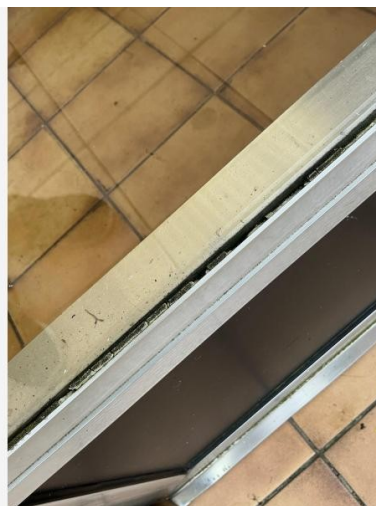
## Fiche 7: Mastiek

Geen asbest

| # | Type | Referentie | Resultaat |
|---|---|---|---|
| 7.1 | Puntmonster | M01 | Geen asbest |

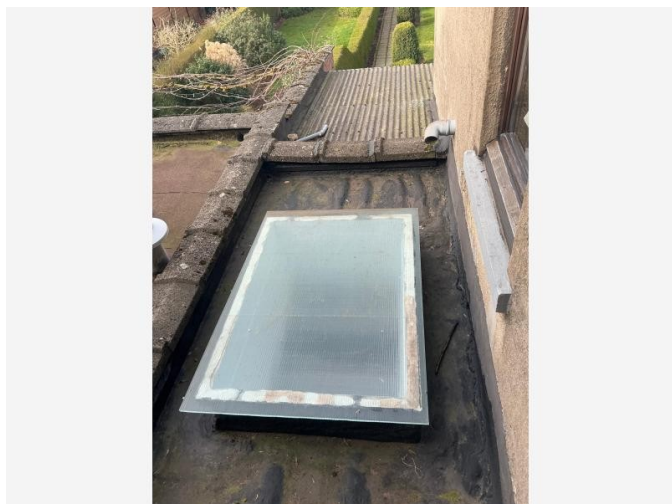
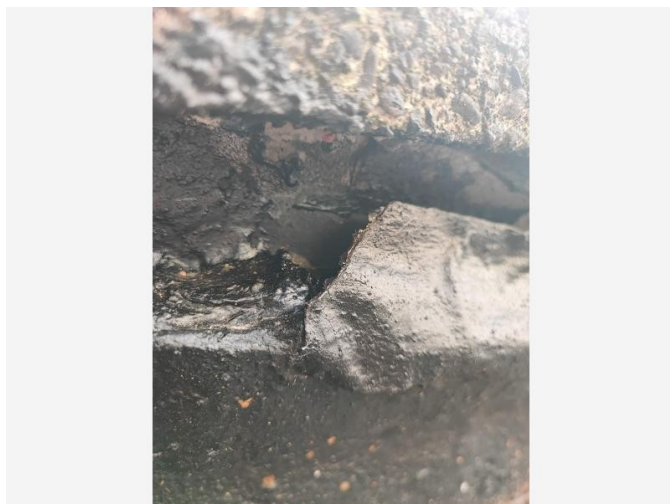
## Fiche 8: Roofing

Geen asbest

| # | Type | Referentie | Resultaat |
|---|---|---|---|
| 8.1 | Puntmonster | M03 | Geen asbest |

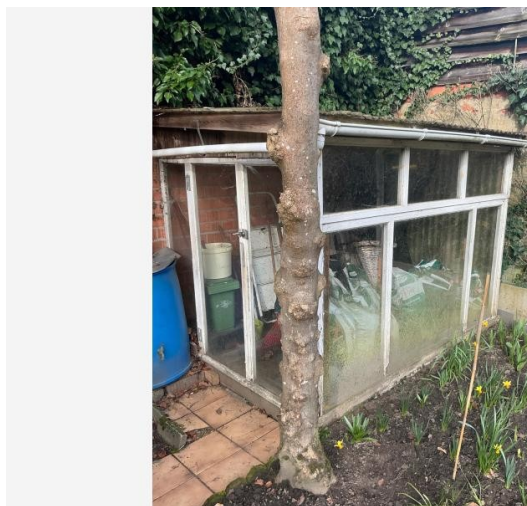
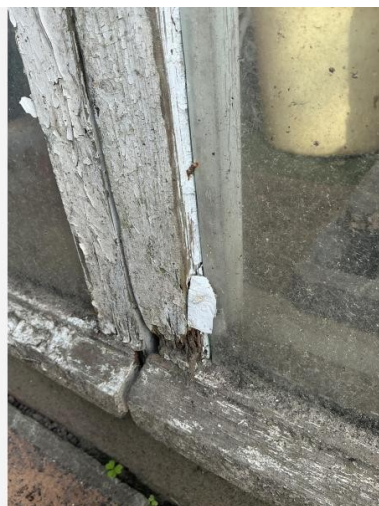
## Fiche 9: Stopverf

Geen asbest

| # | Type | Referentie | Resultaat |
|---|---|---|---|
| 9.1 | Puntmonster | M02 | Geen asbest |

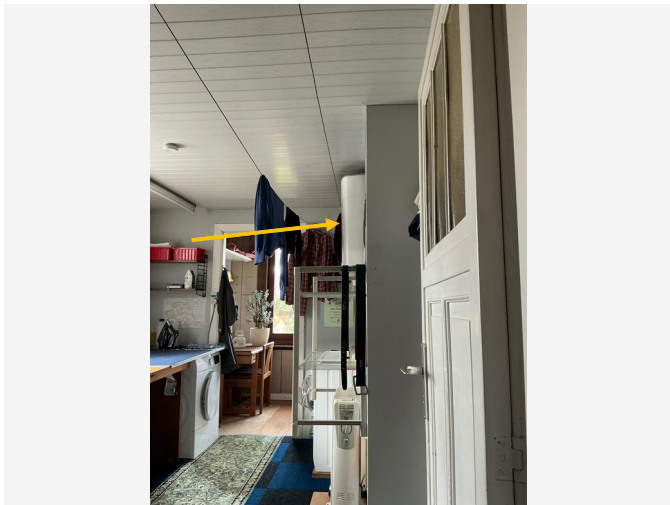
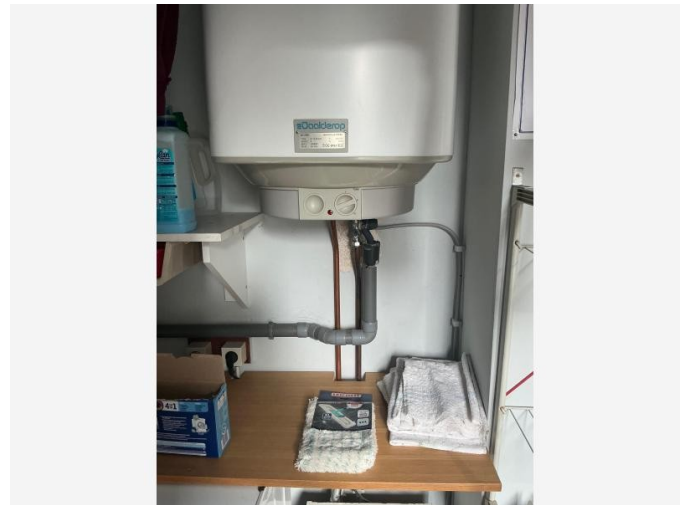
### Fiche 10: Materialen aan de stookketel

| Beschrijving | Notitie | Terug te vinden op plannen |
|---|---|---|
| Fiche 10: Materialen aan de stookketel | Niet asbestverdacht | - |
