Gemzenstraat 21/201, 2610 Antwerpen

# OVAM

## Over dit attest

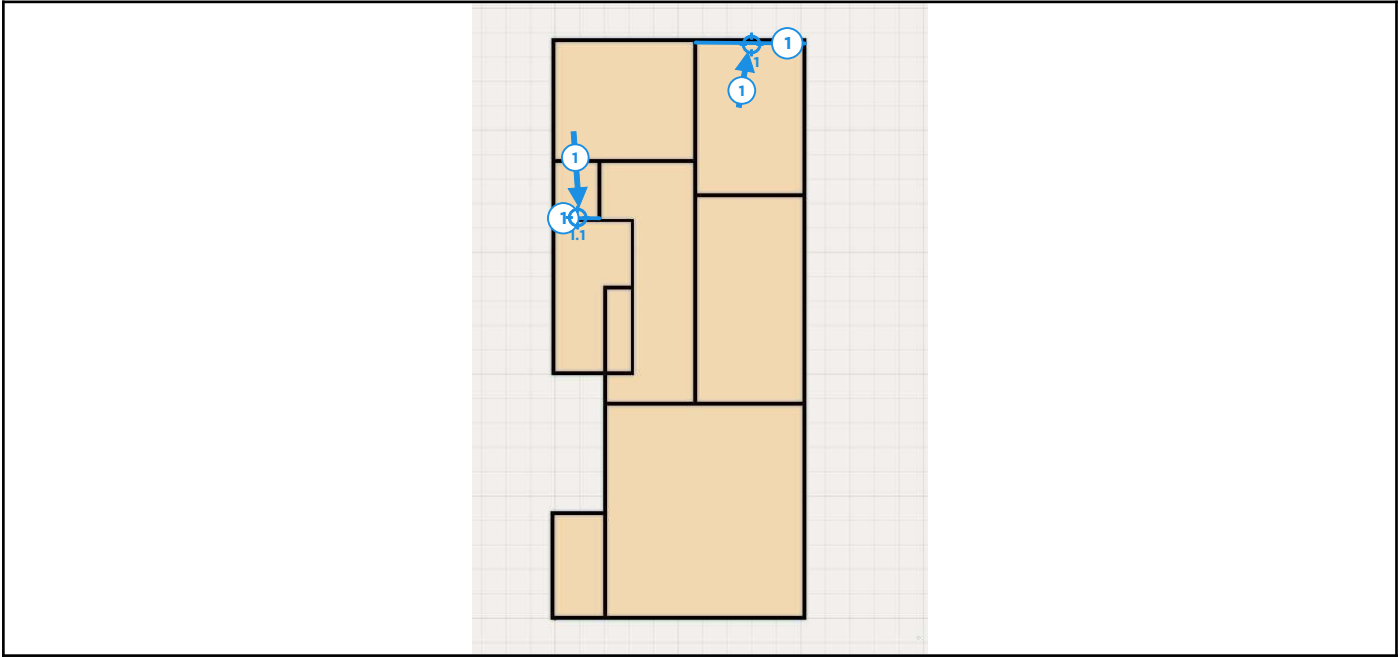
# Plan 1.1: Schermafbeelding 2024-11-28 163053

| Beschrijving | Type | Actie |
|---|---|---|
| 1. pleister muren | Geen asbest | - |

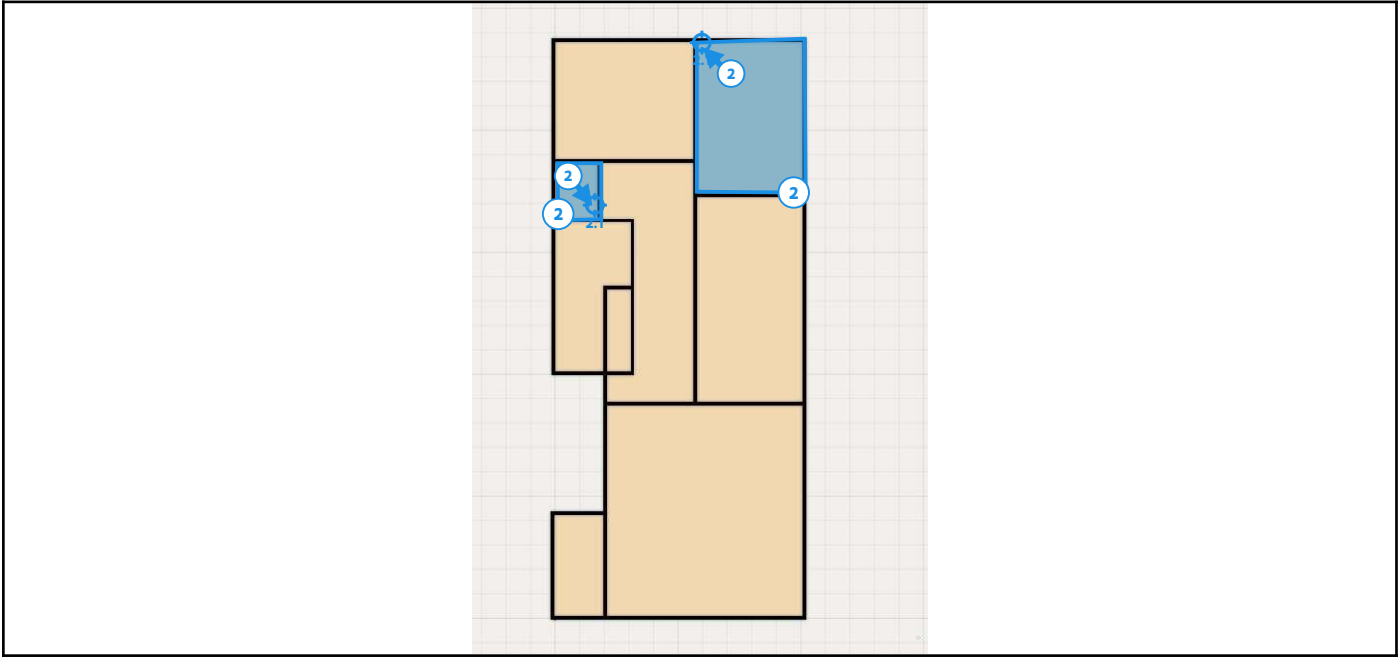
# Plan 1.2: Schermafbeelding 2024-11-28 163053

| Beschrijving | Type | Actie |
|---|---|---|
| 2. pleister plafonds | Geen asbest | - |

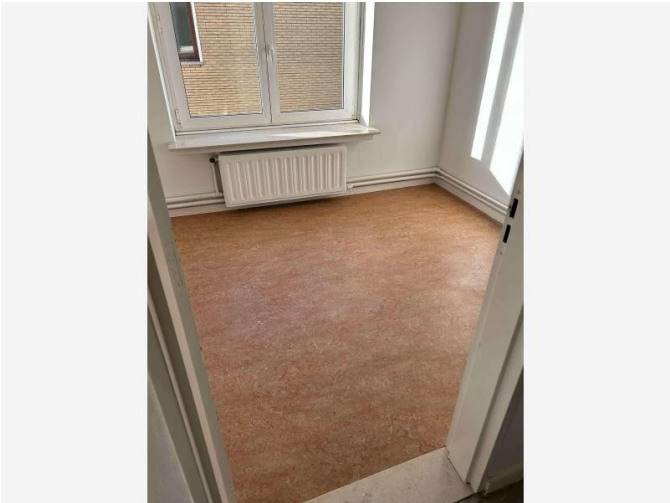
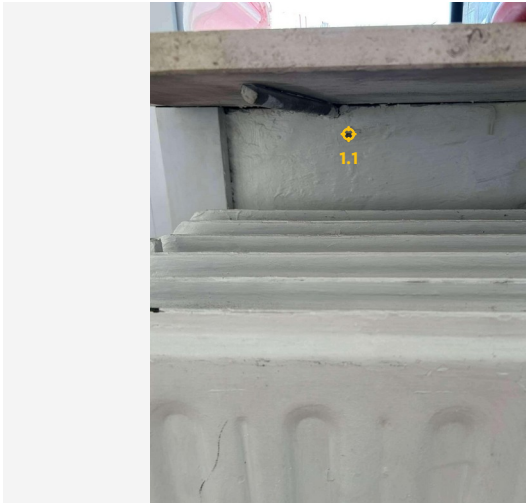
| Fiche 1: pleister muren..... | 11 |

Geen asbest

| Bindmiddel van materiaal | Gips - kalk |
| Gebondenheid op basis van bindmiddel | Niet-hechtgebonden |

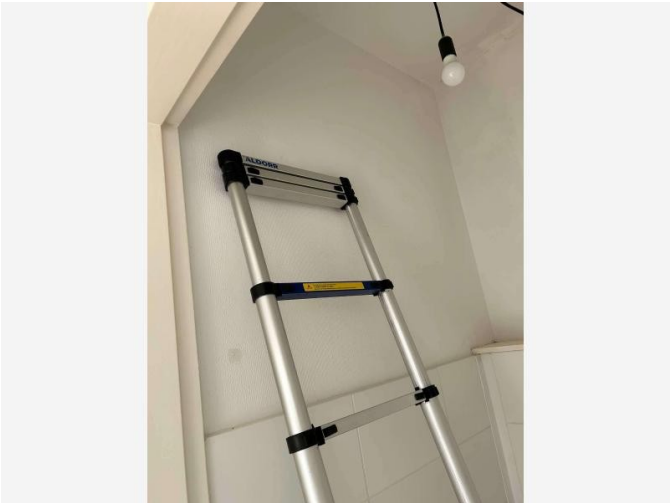
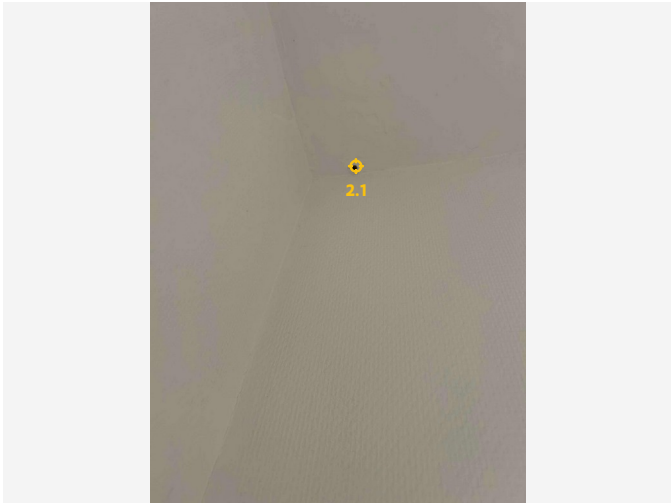
| Fiche 2: pleister plafonds..... | 13 |

Geen asbest

| Bindmiddel van materiaal | Gips - kalk |
| Gebondenheid op basis van bindmiddel | Niet-hechtgebonden |

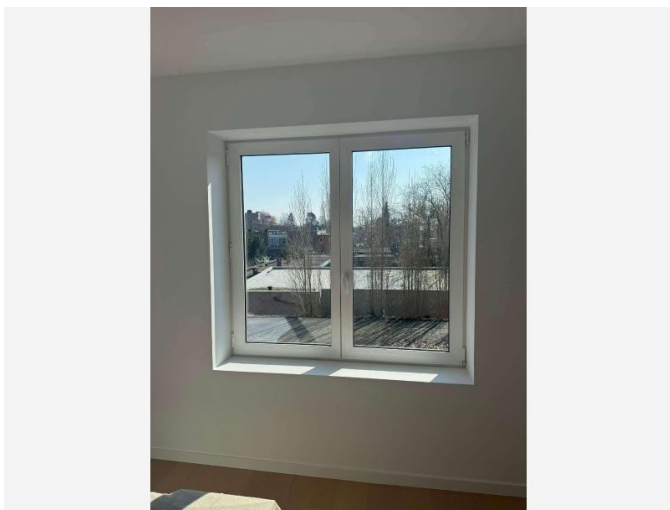
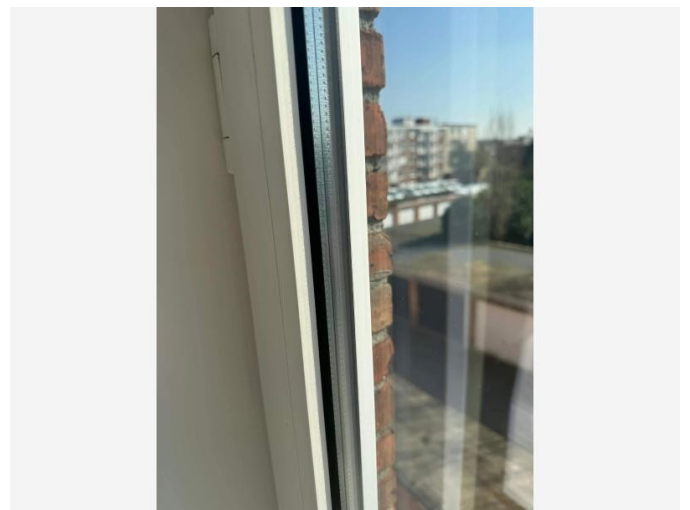
### Fiche 3: Mastiek

| Beschrijving | Notitie | Terug te vinden op plannen |
|---|---|---|
| Fiche 3: Mastiek | Ramen zijn vernieuwd in 2011 | - |

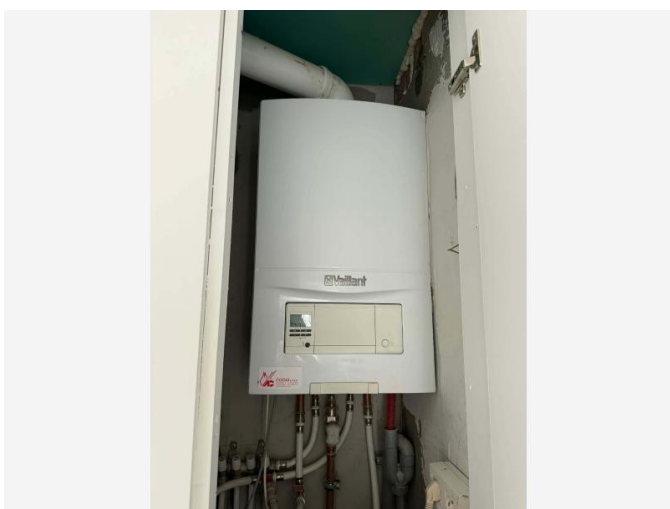
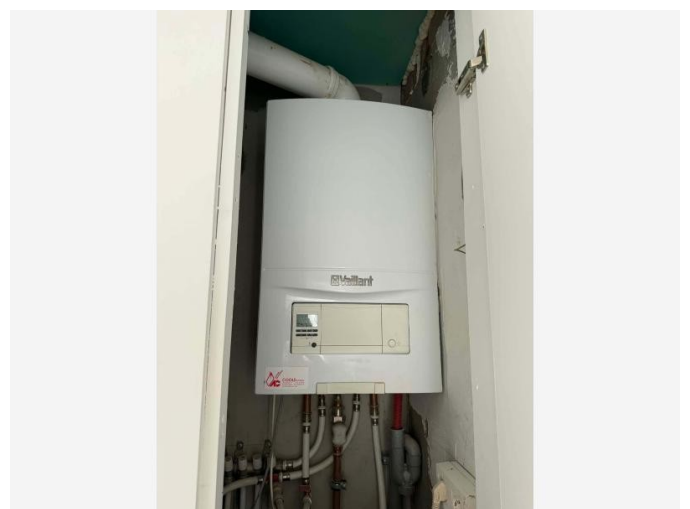
### Fiche 4: Ketel vernieuwd

| Beschrijving | Notitie | Terug te vinden op plannen |
|---|---|---|
| Fiche 4: Ketel vernieuwd | - | - |
