# Asbestinventarisatetest

Frans De Manstraat 25, 2600 Antwerpen

Attestnummer : 20260320-000278.000

# Zone 1: Hoofdgebouw

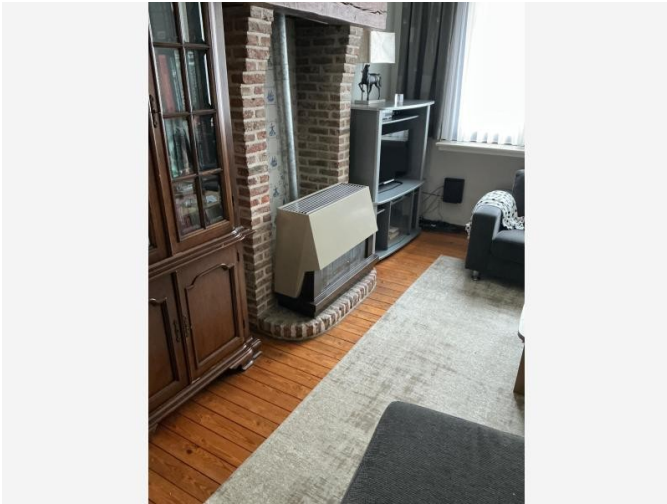
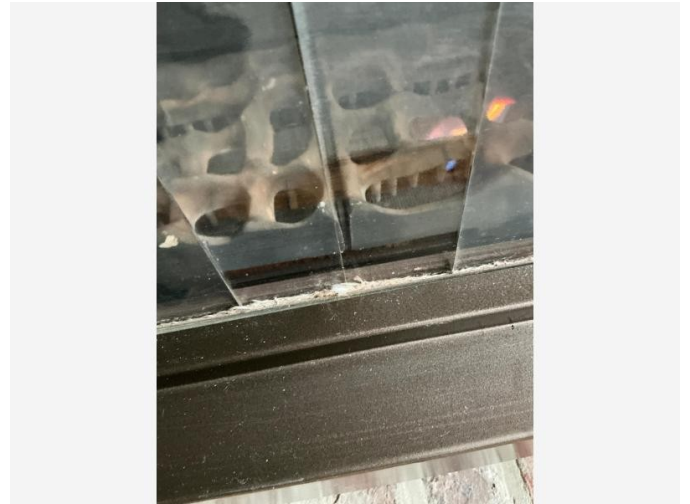
| Beschrijving | Type | Actie |
|---|---|---|
| 1. Koord living vooraan | Asbestmateriaal | <a href="#">Verwijderen</a> |

Het asbestmateriaal valt onder de mijlpaal van 2034.

| Eindbeoordeling materiaalarisico | Verhoogd materiaalarisico en/of verhoogde kans op vezelvrijgave |

| Gebondenheid | Categorie 3: niet-hechtgebonden met weinig of geen matrix |
| Asbestsoort (vezeltype) | Alleen chrysotiel aanwezig |
| Asbestconcentratie | Hoog ( $\geq 50\%$ ) |
| Afschermingsgraad van het gehele materiaal | Geheel of deels vrij aan de binnenlucht, maar geen contact met binnenluchtstromen |
| Toestand van het materiaal | Onbeschadigd, niet verweerd |

| # | Type | Referentie | Resultaat |
|---|---|---|---|
| 1.1 | Puntmonster | 6020044496 | Chrysotiel |

| Beschrijving | Koord living vooraan |
| Asbestmateriaal | Koord, lint, band, strip |

Verwijderen

- Zorg voor een veilig beheer. Vermijd het beschadigen van het asbestmateriaal. Controleer de toestand jaarlijks op wijzigingen.

- Eenvoudige handelingen: mag via doe-het-zelf of door werknemer(s) met opleidingsattest eenvoudige handelingen opgeleid personeel 8u basis asbest

Bij het verwijderen van asbestkoord komt relatief stof vrij, deze kan best verwijderd worden met extra fixatiemiddel en puntafzuiging dmv een stofzuiger met absoluut filter. Asbestkoord behoort tot losgebonden asbestafval en dient selectief naar een erkend verwerkingsbedrijf afgevoerd te worden. (kan niet aangeboden worden op een containerpark) Alle werknemer(s) moeten wel beschikken over een opleidingsattest eenvoudige handelingen 8u.

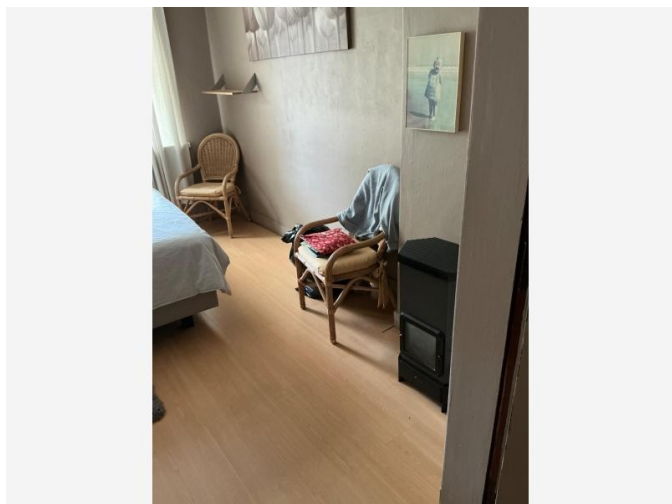
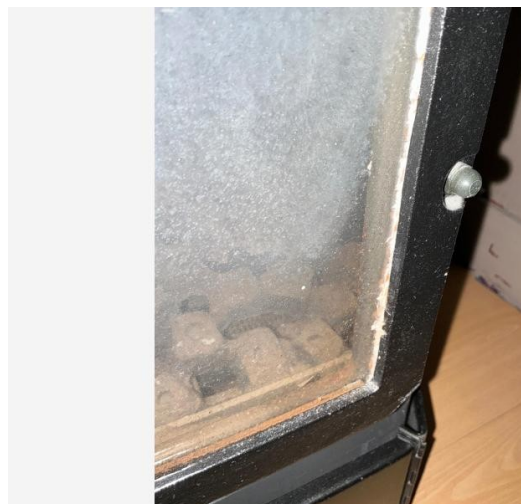
## Fiche 2: Koord 1ste achteraan

Geen asbest

| # | Type | Referentie | Resultaat |
|---|---|---|---|
| 2.1 | Puntmonster | 6020044497 | Geen asbest |

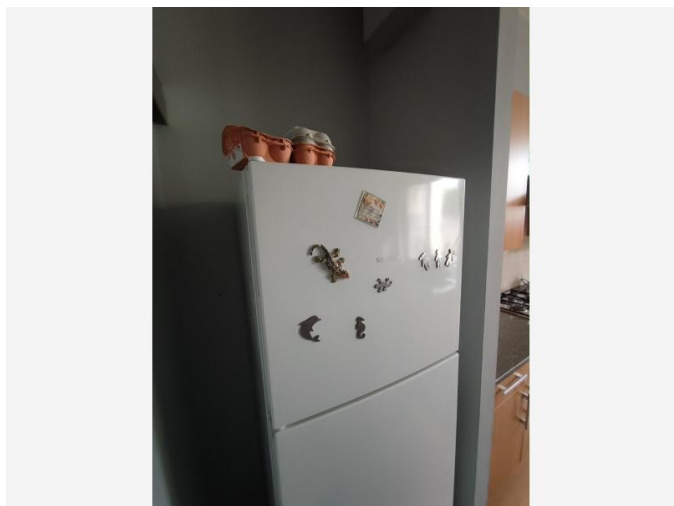
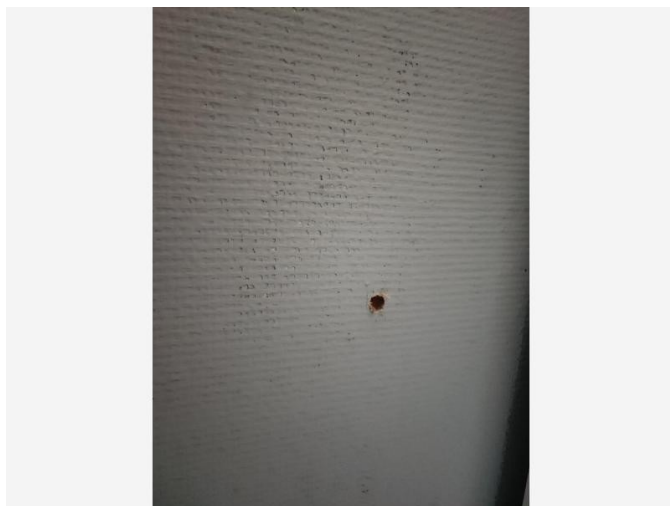
Geen asbest

| # | Type | Referentie | Resultaat |
|---|---|---|---|
| 3.1 | Mengmonster | 6020044494 | Geen asbest |

| Beschrijving | Pleisterwerk |

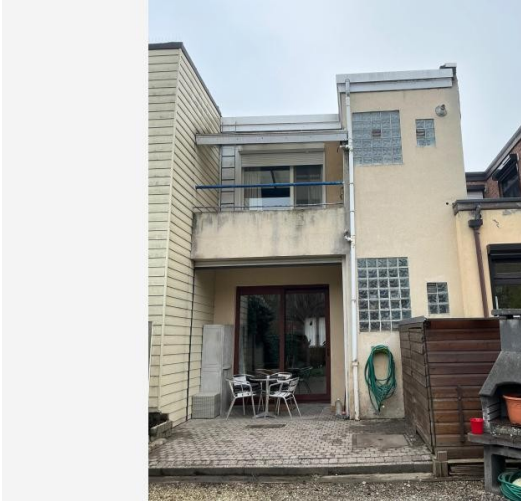
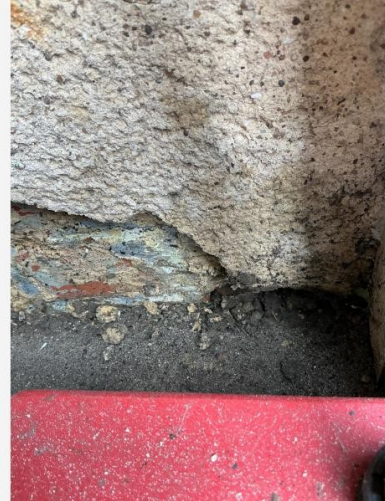
## Fiche 4: Crepi achtergevel

Geen asbest

| # | Type | Referentie | Resultaat |
|---|---|---|---|
| 4.1 | Puntmonster | 6020044727 | Geen asbest |

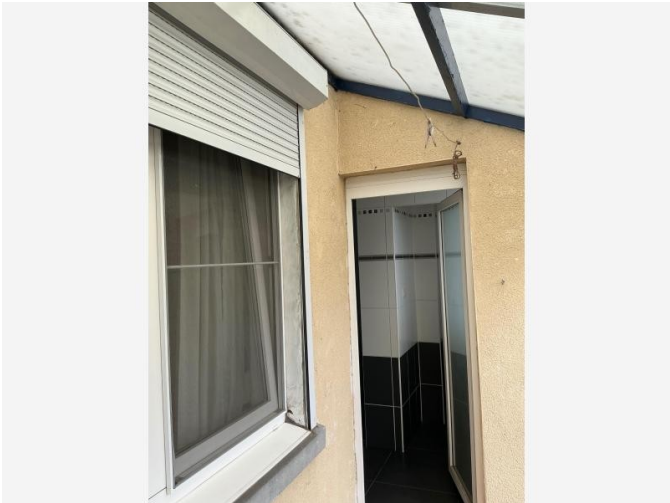
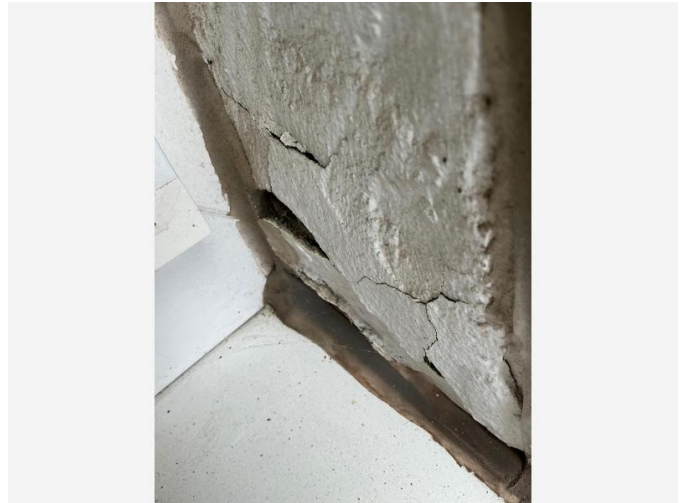
## Fiche 5: Cementering achtergevel, 1ste

Geen asbest

| # | Type | Referentie | Resultaat |
|---|---|---|---|
| 5.1 | Puntmonster | 6020044495 | Geen asbest |

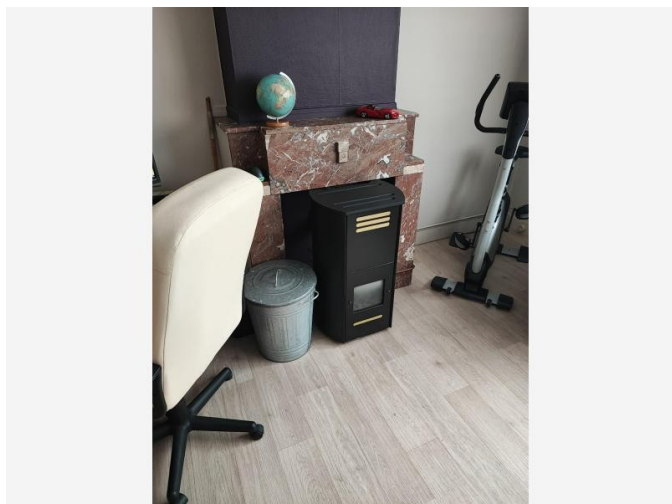
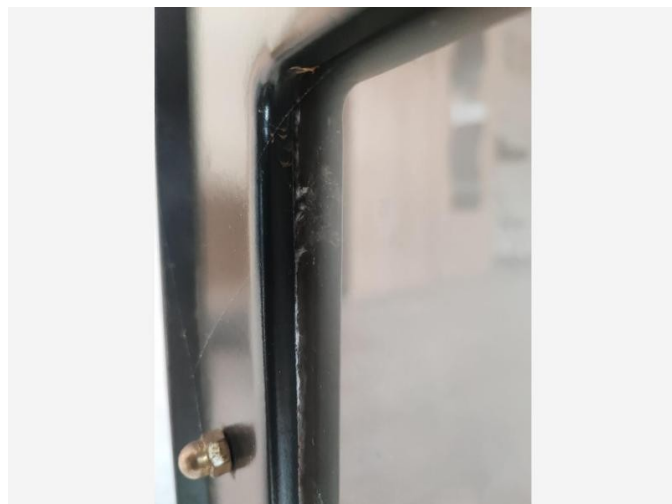
## Fiche 6: Koord 1ste vooraan

Geen asbest

| # | Type | Referentie | Resultaat |
|---|---|---|---|
| 6.1 | Puntmonster | 6020044498 | Geen asbest |
