# Asbestinventarisatattest

Moretusstraat 140, 2660 Antwerpen

Attestnummer : 20251130-000076.000

Uitgegeven op : 30.11.2025

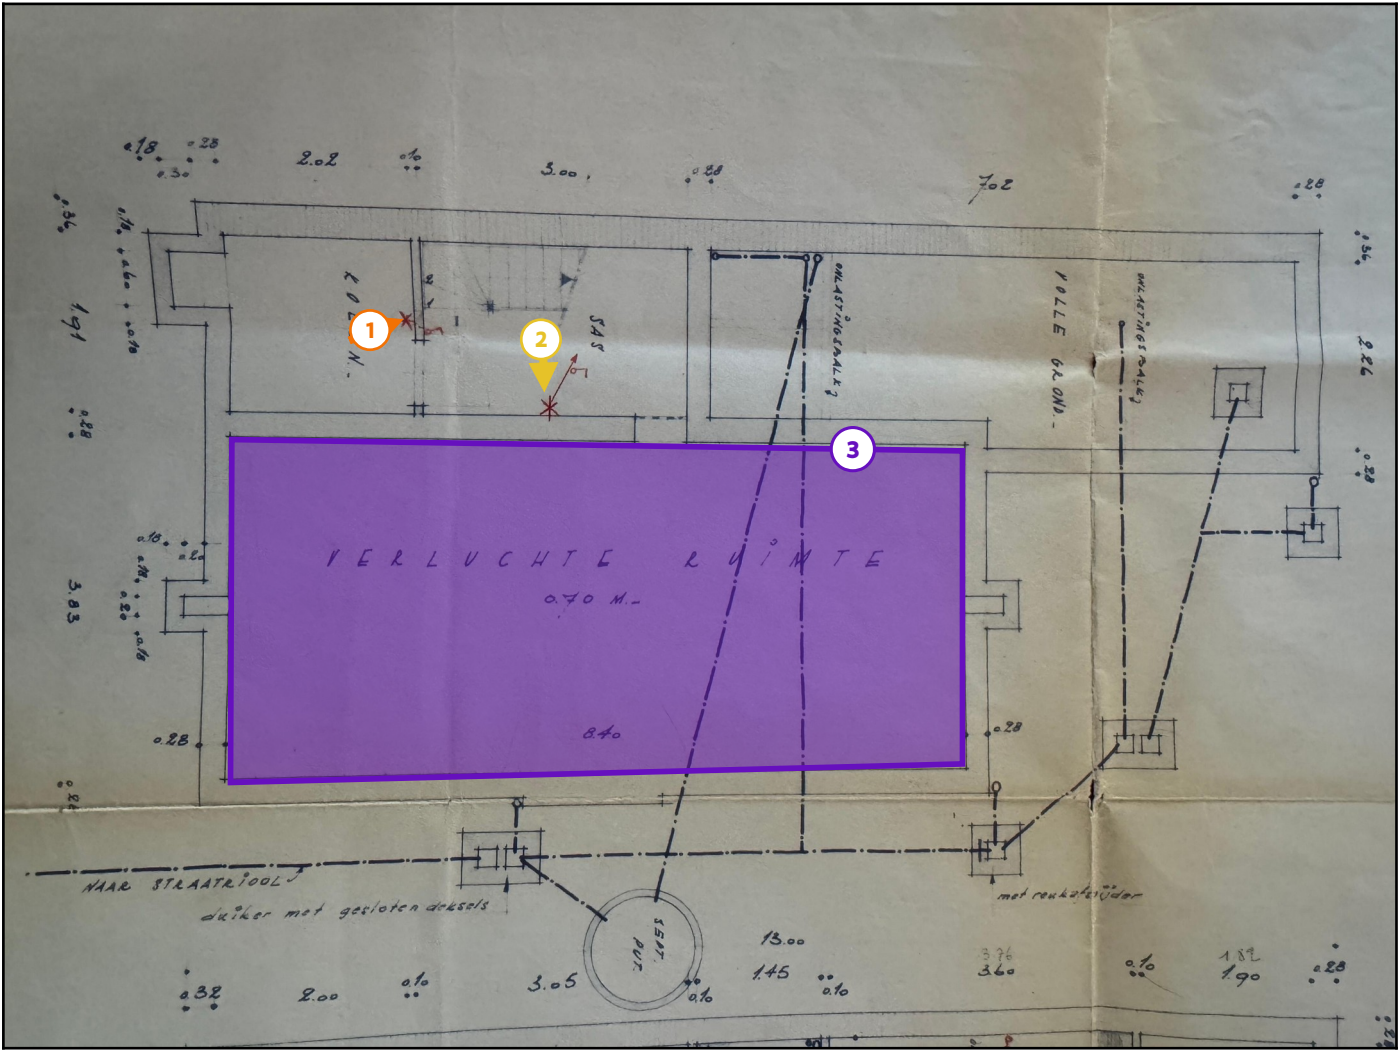
# Plan 1.1: kelder

| Beschrijving | Type | Actie |
|---|---|---|
| 1. Bakeliet schakelaars/stopcontacten | Asbestmateriaal | Verwijderen |
| 2. Bakeliet meterkast | Asbestmateriaal | Zorgvuldig beheeren |
| 3. Kruipkelder | Beperking | - |

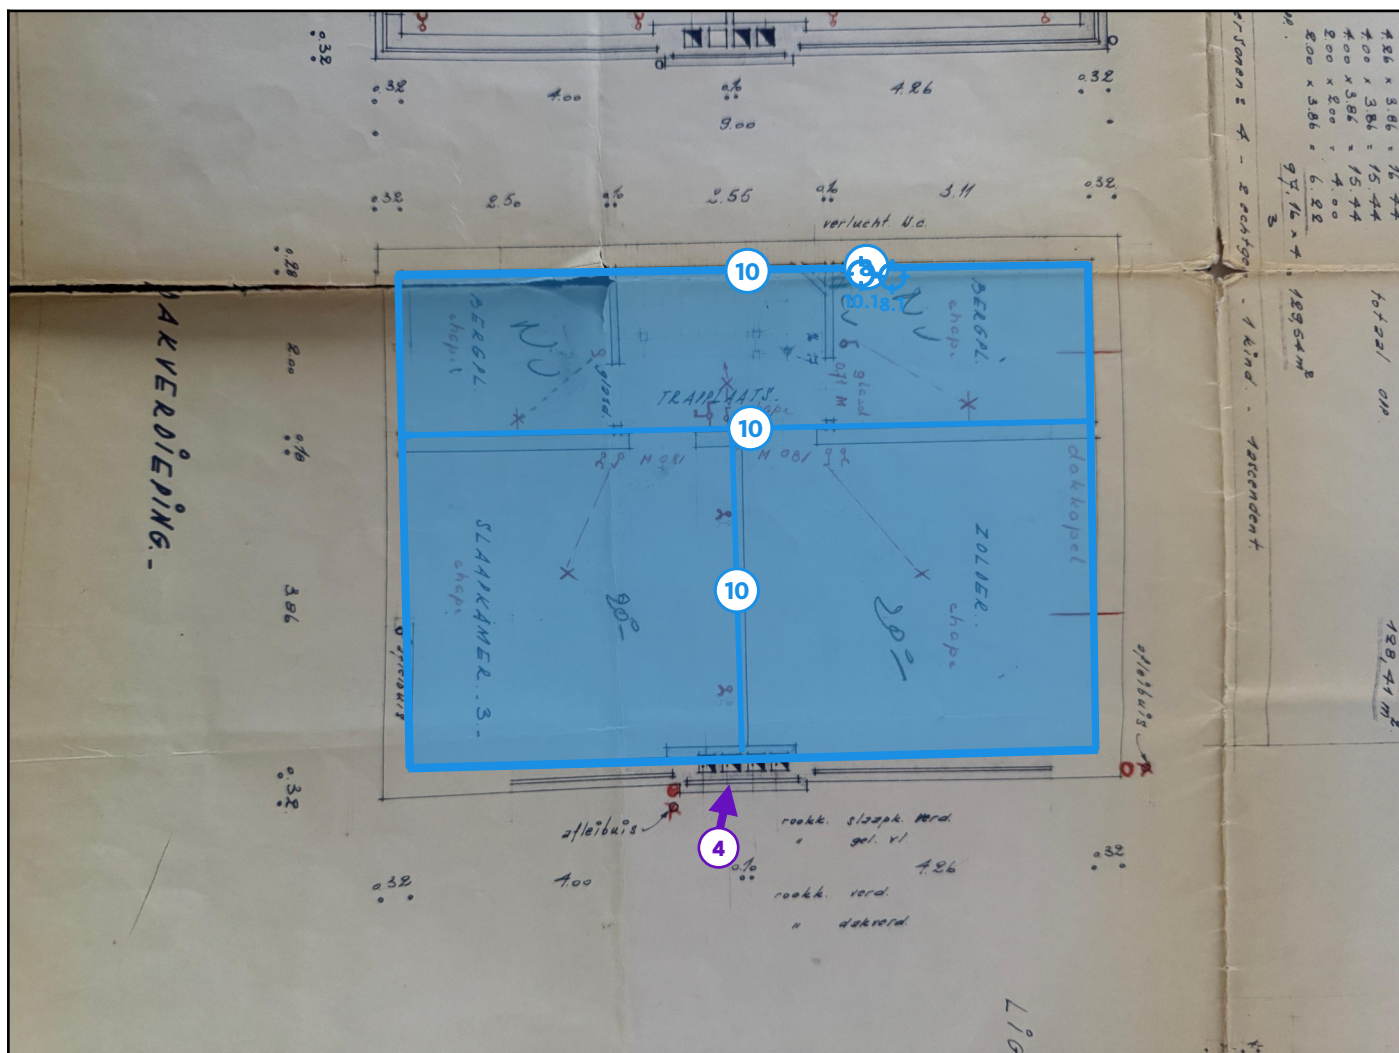
## Plan 1.4: dakverd

| Beschrijving | Type | Actie |
|---|---|---|
| 4. Schouw | Beperking | - |

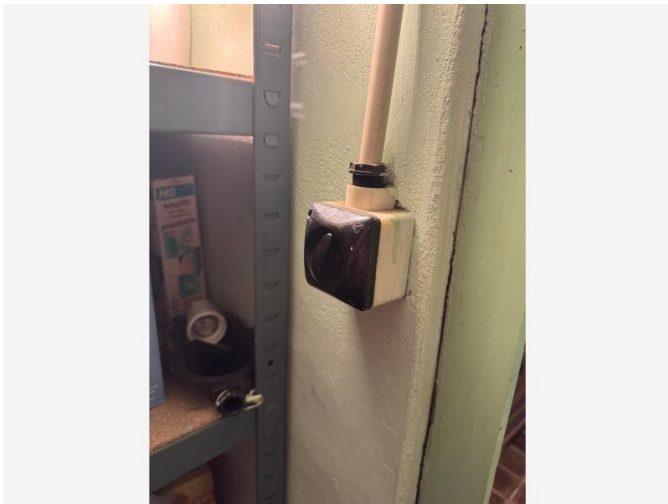
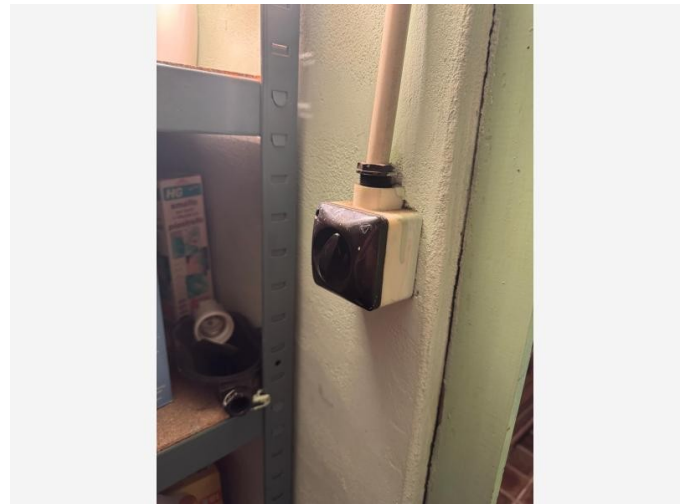
| Eindbeoordeling materiaalarisico | Verhoogd materiaalarisico en/of verhoogde kans op vezelvrijgave |

| Asbestsoort (vezeltype) | Crocidoliet aanwezig |
| Asbestconcentratie | Laag (< 50%) |
| Toestand van het materiaal | Licht beschadigd, licht verweerd. Intact calciumsilicaatmateriaal of categorie III 'gebondenheid' |

| Beschrijving | Bakeliet schakelaars/stopcontacten |

Verwijderen

- Zorg voor een veilig beheer. Vermijd het beschadigen van het asbestmateriaal. Controleer de toestand jaarlijks op wijzigingen.
- Voer bijkomende staalname(s) uit.

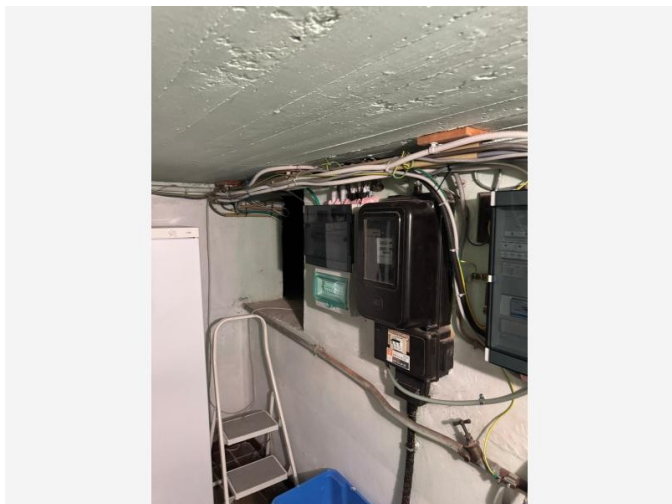
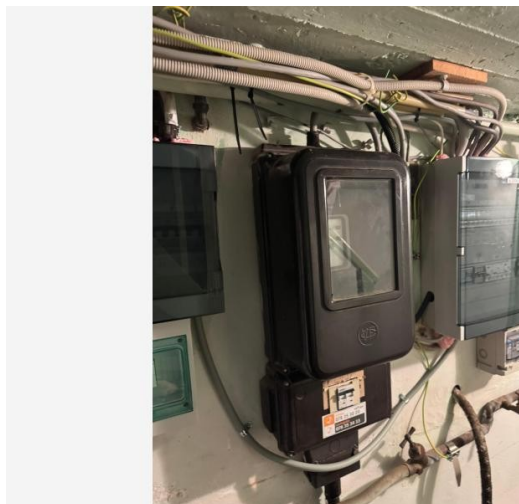
| Eindbeoordeling materiaalisico | Laag materiaalisico en/of verlaagde kans op vezelvrijgave |

| Asbestsoort (vezeltype) | Crocidoliet aanwezig |
| Toestand van het materiaal | Onbeschadigd, niet verweerd |

| Beschrijving | Bakeliet meterkast |

Zorgvuldig beheren

- Zorg voor een veilig beheer. Vermijd het beschadigen van het asbestmateriaal. Controleer de toestand jaarlijks op wijzigingen.
- Voer bijkomende staalname(s) uit.

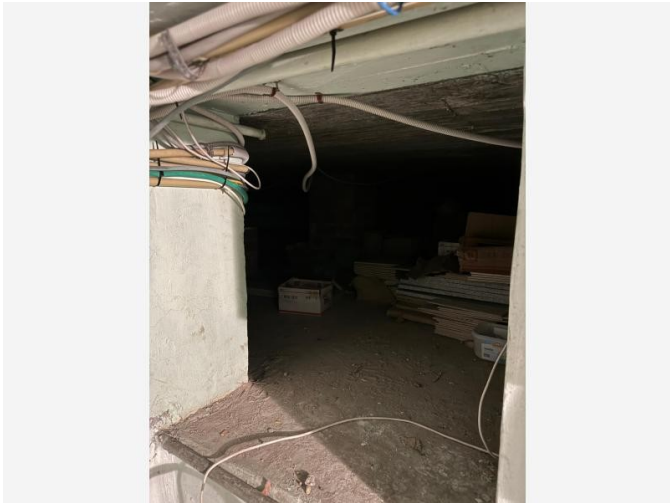
**Reden:** Hoogte minder dan 1,5 meter

**Uitleg van de asbestdeskundige:** Ruimtes met een hoogte lager dan 1,5 meter hoeven in het kader van een asbestattest voor verkoop of schenking niet onderzocht te worden.

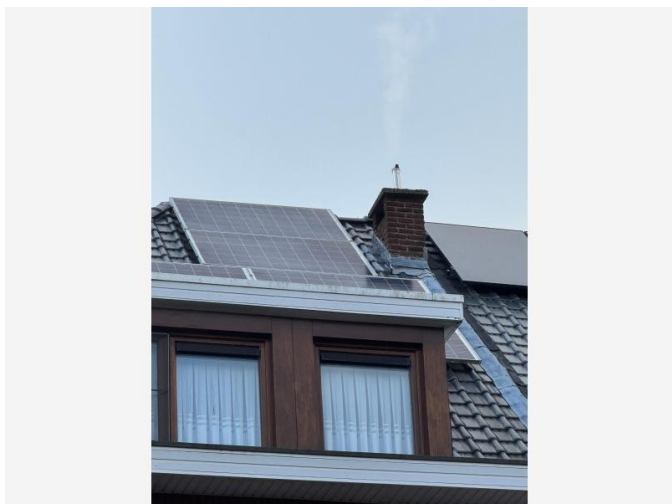
**Reden:** Het te onderzoeken materiaal situeert zich hoger dan 3,50 m te rekenen vanaf een veilige ondergrond

**Uitleg van de asbestdeskundige:** De schouw bevat binnenin mogelijk een asbestcement rookgaskanaal. Laat dit onderzoeken bij eventuele werken.

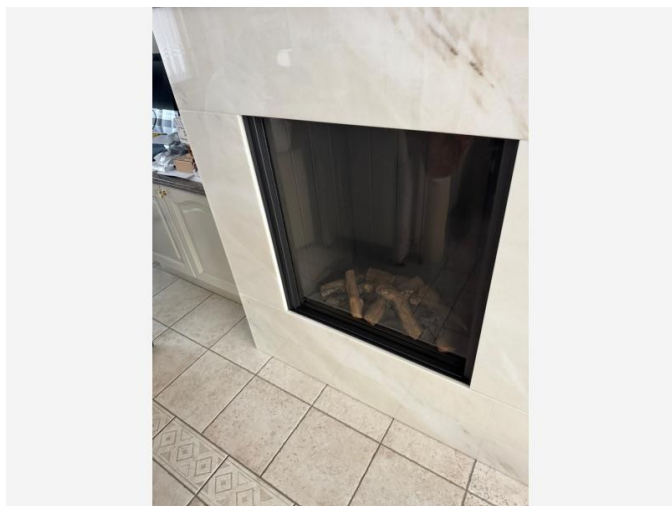
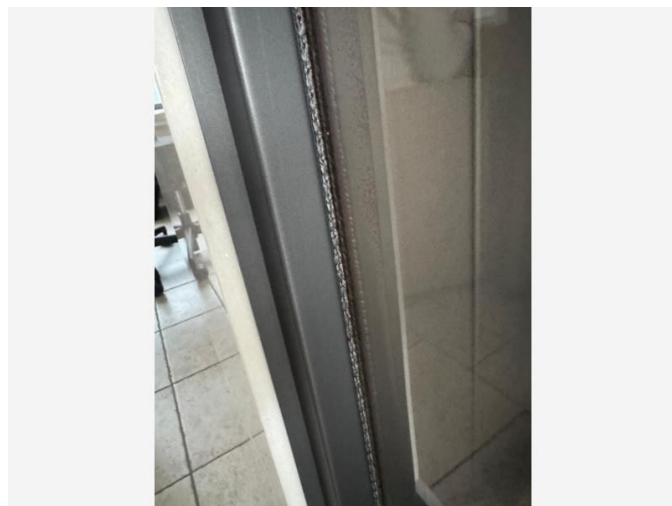
Niet-asbestverdachte koord in de kachel.

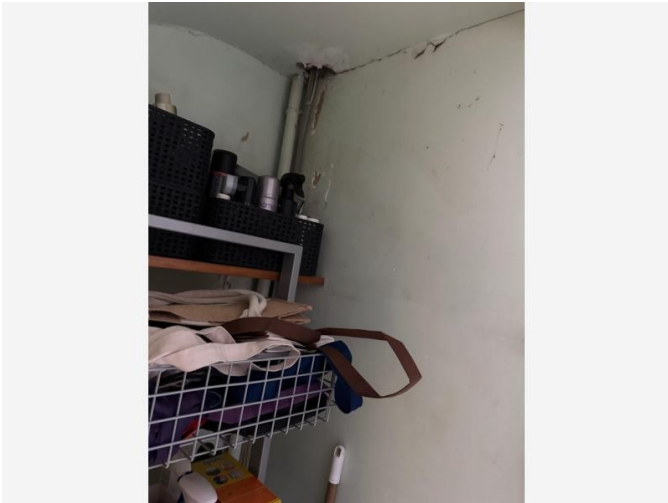
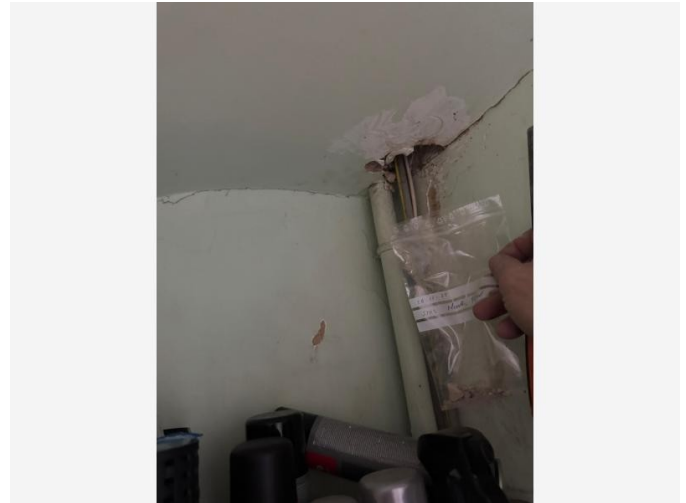
## Fiche 8: Pleisterwerk plafonds

Geen asbest

| # | Type | Referentie | Resultaat |
|---|---|---|---|
| 8.1 | Mengmonster | st02 | Geen asbest |

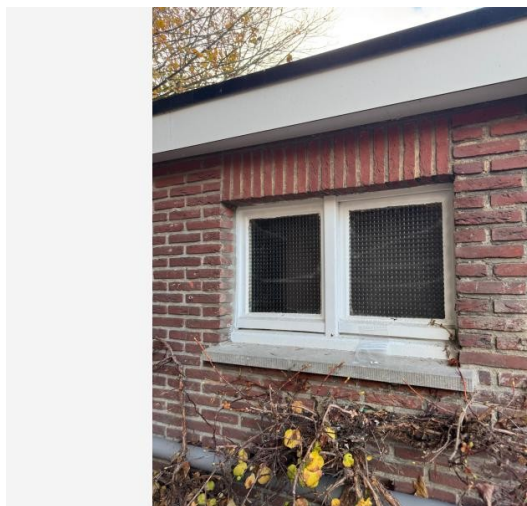
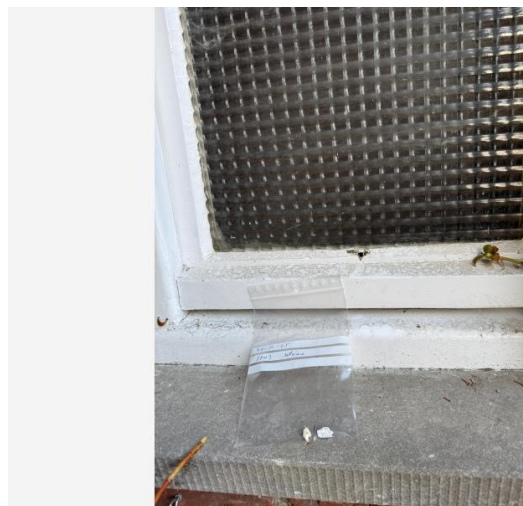
## Fiche 9: Mastiek

Geen asbest

| # | Type | Referentie | Resultaat |
|---|---|---|---|
| 9.1 | Puntmonster | st03 | Geen asbest |

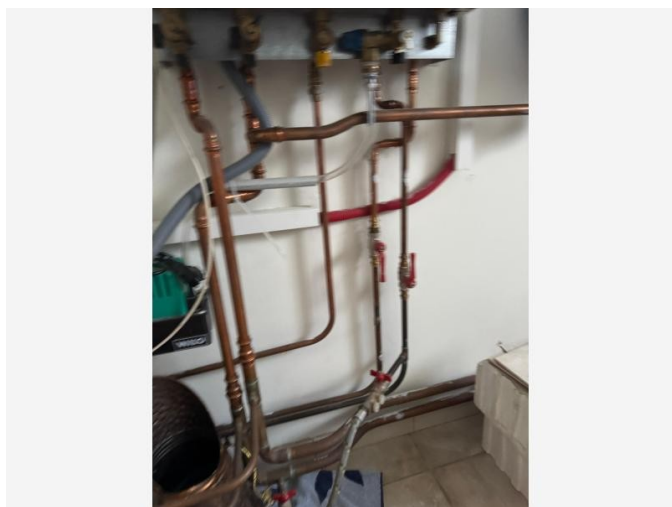
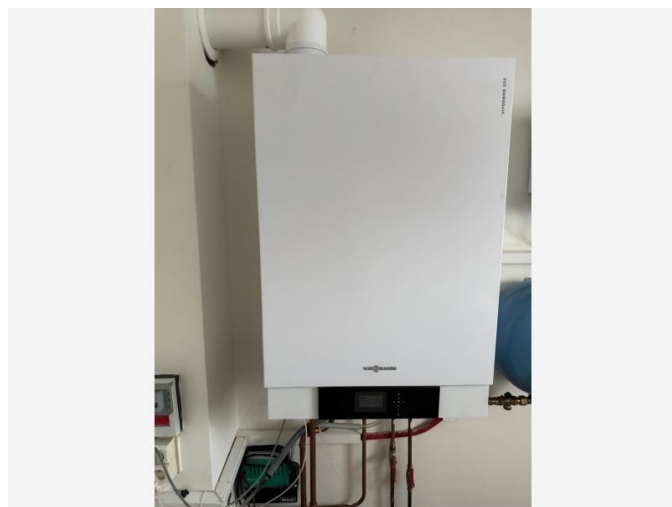
### Fiche 11: CV-ketel (niet verdacht)

| Beschrijving | Notitie | Terug te vinden op plannen |
|---|---|---|
| Fiche 11: CV-ketel (niet verdacht) | De CV-ketel (dichtingen, isolerend materiaal) is niet asbestverdacht. | - |

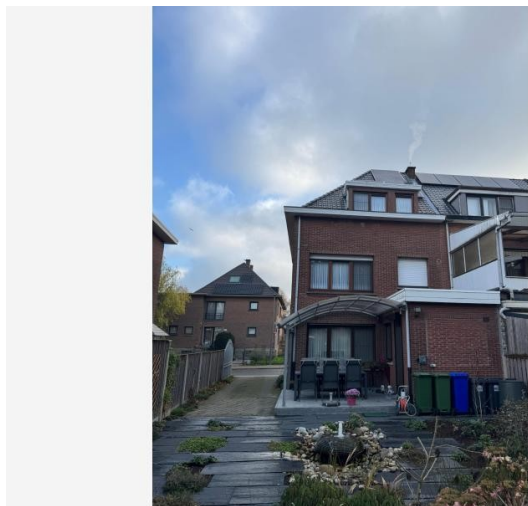
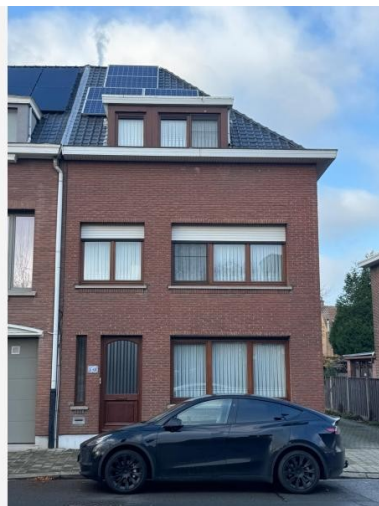
## Fiche 12: Dakbedekking bestaande uit pannen (niet verdacht)

| Beschrijving | Notitie | Terug te vinden op plannen |
|---|---|---|
| Fiche 12: Dakbedekking bestaande uit pannen (niet verdacht) | De dakbedekking is niet-asbestverdacht. | - |

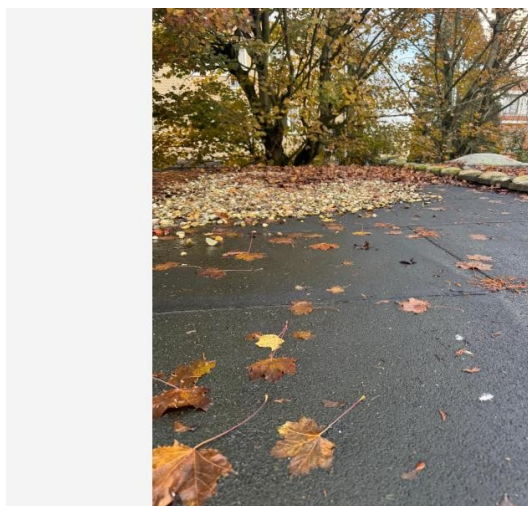
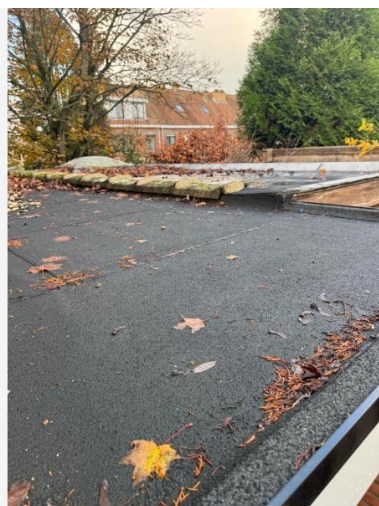
## Fiche 13: Dakbedekking plat dak (niet verdacht)

| Beschrijving | Notitie | Terug te vinden op plannen |
|---|---|---|
| Fiche 13: Dakbedekking plat dak (niet verdacht) | De dakbedekking is geplaatst na 2001 | - |

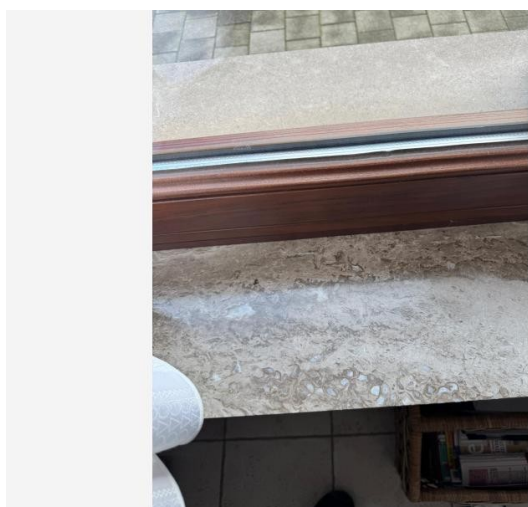
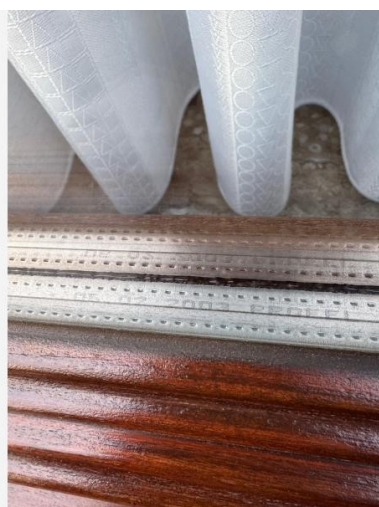
## Fiche 14: Kit aan de ramen

| Beschrijving | Notitie | Terug te vinden op plannen |
|---|---|---|
| Fiche 14: Kit aan de ramen | De kit aan de ramen is niet asbestverdacht. | - |
