Asbestinventarisatetest

Heiligstraat 112, 2620 Hemiksem

Attestnummer : 20260327-000301.000

Uitgegeven op : 27.03.2026

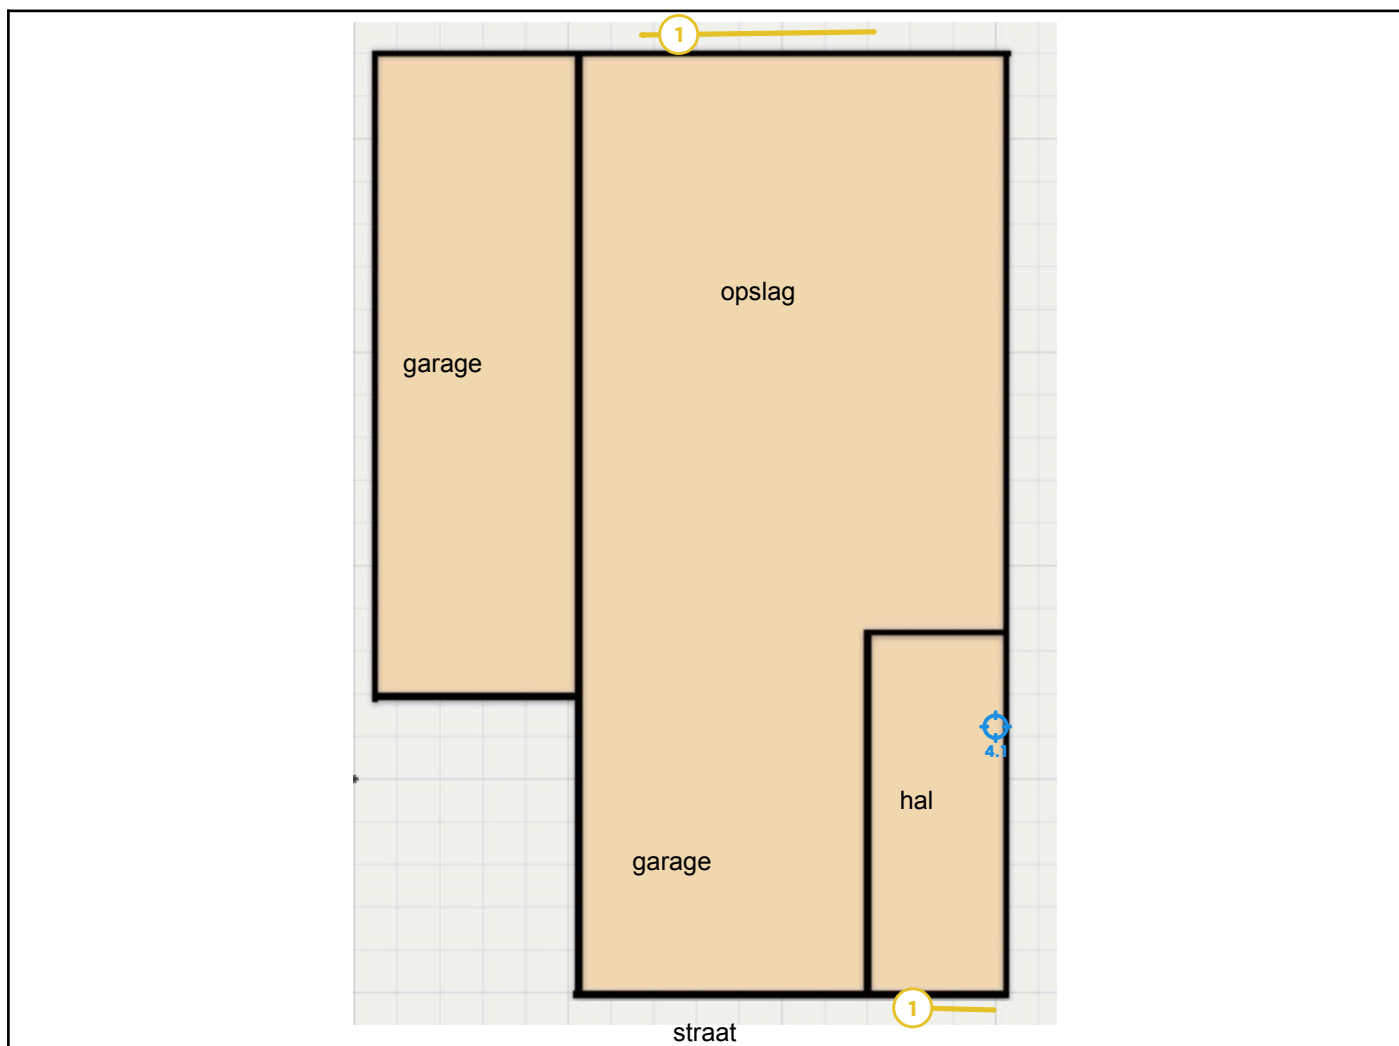
Plan 1.1: Gelijkvloers

Beschrijving	Type	Actie
1. Mastiek	Asbestmateriaal	Zorgvuldig beheren
4. Pleisterwerk	Geen asbest	-
4.1 Code: 6020044500	Mengmonster	-

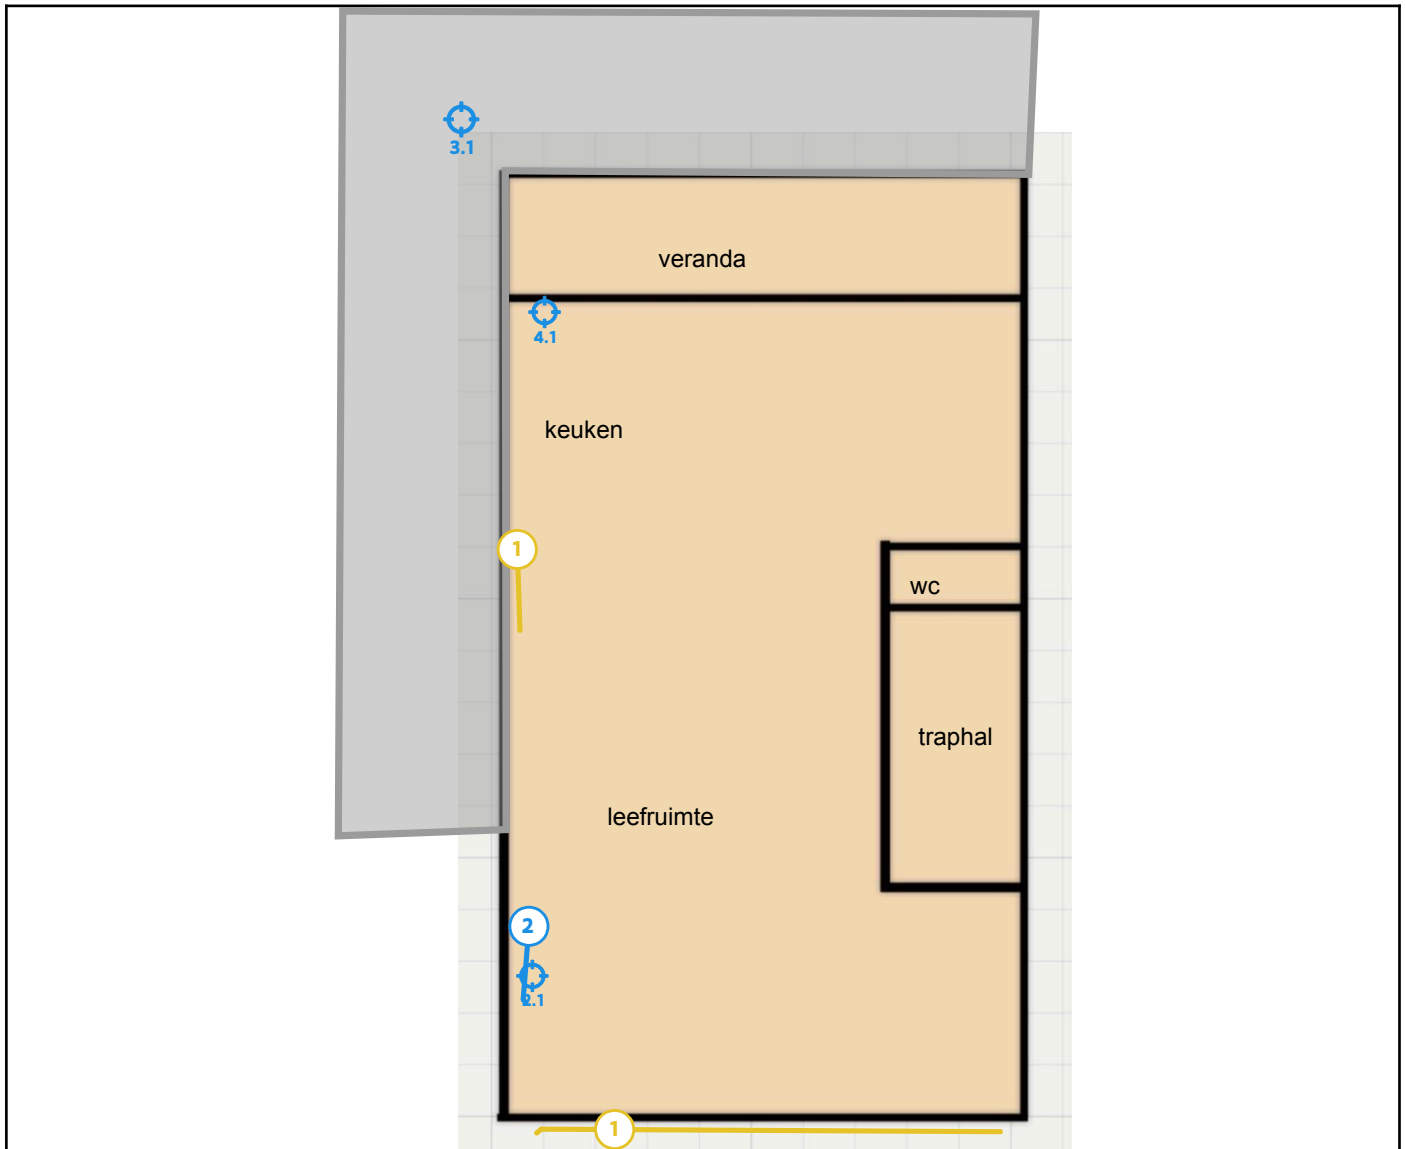
Plan 1.2: 1ste verdiep

Beschrijving	Type	Actie
1. Mastiek	Asbestmateriaal	Zorgvuldig beheren
2. Koord	Geen asbest	-
2.1 Code: 6020044503	Puntmonster	-
3. Roofing	Geen asbest	-
3.1 Code: 6020044501	Puntmonster	-

4. Pleisterwerk	Geen asbest	-
4.1 Code: 6020044500	Mengmonster	-

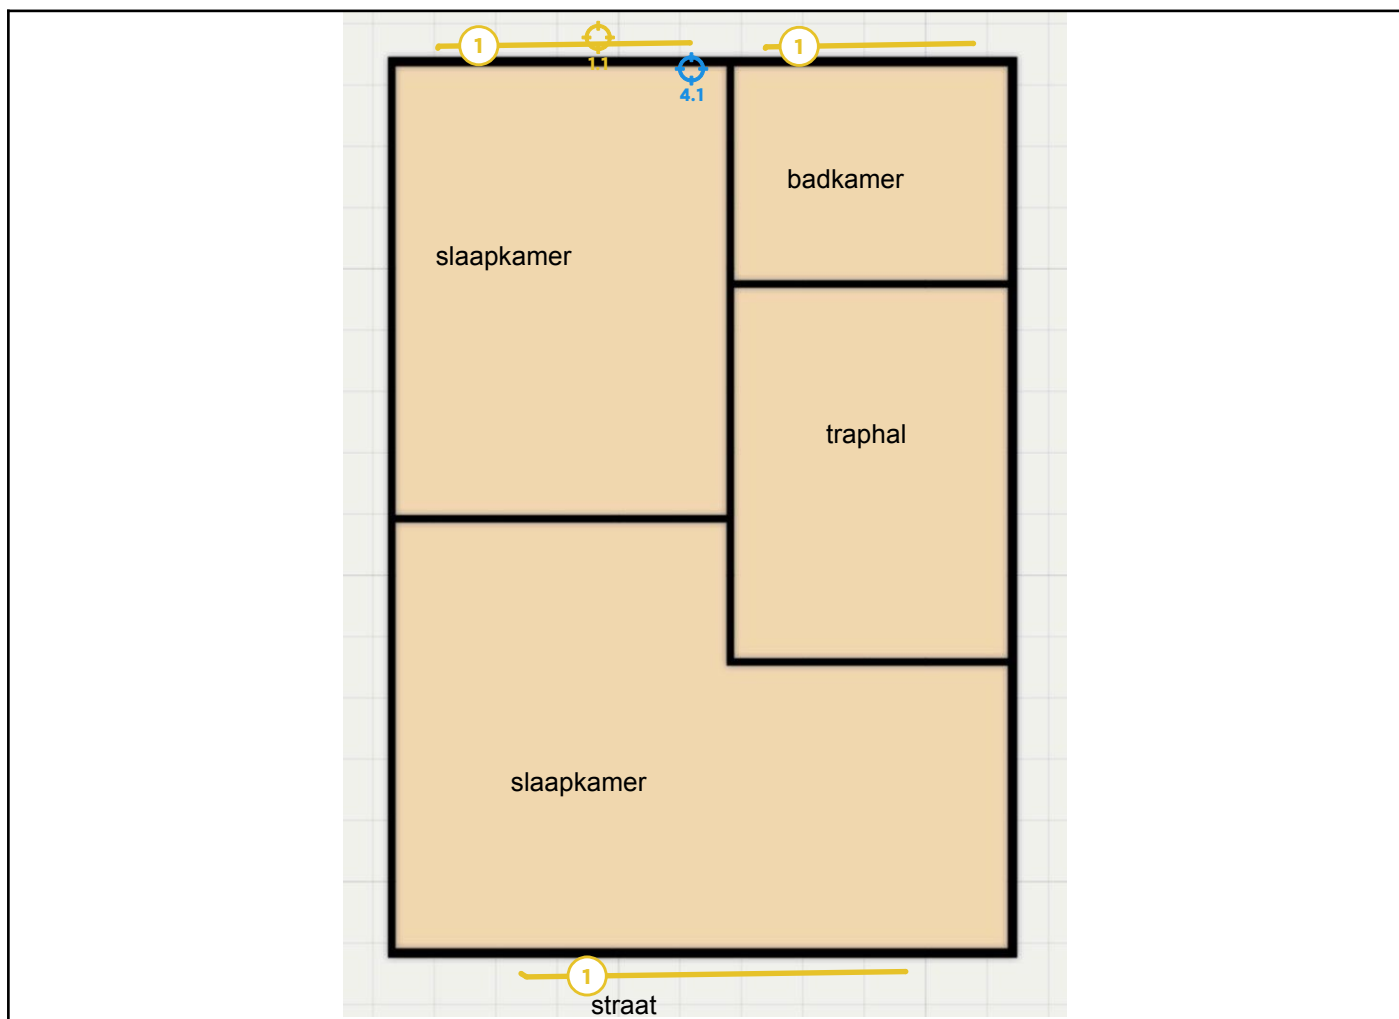
Plan 1.3: 2de verdiep

Beschrijving	Type	Actie
1. Mastiek	Asbestmateriaal	Zorgvuldig beheren
1.1 Code: 6020044502	Puntmonster	-
4. Pleisterwerk	Geen asbest	-
4.1 Code: 6020044500	Mengmonster	-

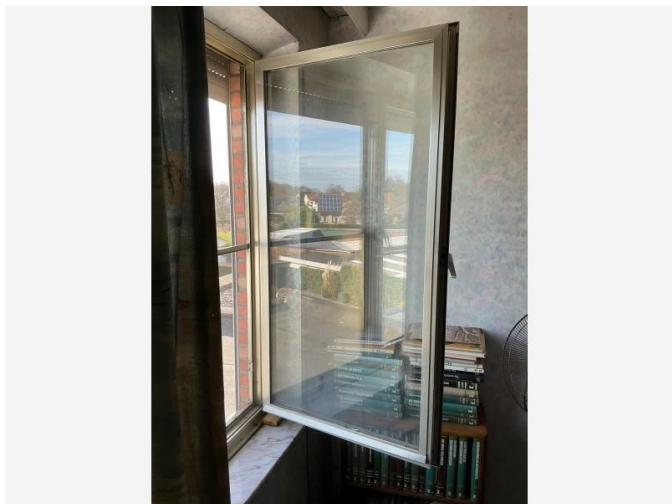
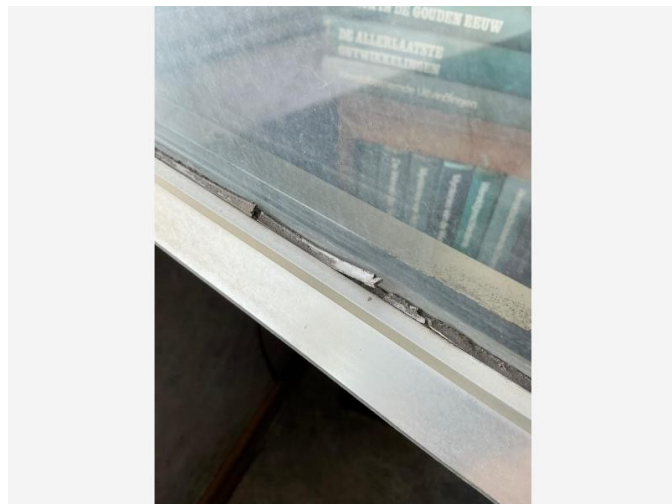
Het asbestmateriaal valt onder de mijlpaal van 2040.

Eindbeoordeling materiaalrisico	Laag materiaalrisico en/of verlaagde kans op vezelvrijgave
---------------------------------	--

Gebondenheid	Categorie 1: hechtgebonden in oorsprong
Asbestsoort (vezeltype)	Alleen chrysotiel aanwezig
Asbestconcentratie	Laag (< 50%)
Afschermingsgraad van het gehele materiaal	Geheel of deels vrij aan de buitenlucht, maar geen contact met binnenlucht
Toestand van het materiaal	Licht beschadigd, licht verweerd. Intacte calciumsilicaatplaat of materiaal met categorie 3-gebondenheid

#	Type	Referentie	Resultaat
1.1	Puntmonster	6020044502	Chrysotiel

Beschrijving	Mastiek
Omgeving	Grenst aan binnen- en buitenlucht
Primaire drager	Wandopening verticaal (raam, deur, ...)
Asbestmateriaal	In-situ afwerkingslagen - Pasta, stopverf, voegsel, stopsel, vulsel, mastiek, kitten, ...
Bindmiddel van asbestmateriaal	Kitten, mastiek, pasta
Gebondenheid op basis van bindmiddel	Hecht
Hoeveelheid (lengte - aantal)	<ul style="list-style-type: none">• 2,00 m - 20 stuks
Totale lengte	40,00 m
Eenvoudig bereikbaar	Ja
Bevestigingswijze	<ul style="list-style-type: none">• Verlijmd, ingegoten, versmeerd
Identificatiemethode	Een monstername door de asbestdeskundige met laboanalyse door een asbestlabo.
Destructieve handeling voor identificatie	Nee
Opmerking	De vermelde oppervlaktes, diktes, gewichten en volumes betreffen een beredeneerde schatting. Er worden geen rechten verleend aan deze oppervlaktes/diktes/volumes.

- Zorg voor een veilig beheer. Vermijd het beschadigen van het asbestmateriaal. Controleer de toestand jaarlijks op wijzigingen.

- Eenvoudige handelingen: mag via doe-het-zelf of door werknemer(s) met opleidingsattest eenvoudige handelingen bij vervangen van de ramen kan de mastiek mee verwijderd worden door de plaatsers van nieuw raamwerk. Alle werknemer(s) moeten wel beschikken over een opleidingsattest eenvoudige handelingen 8u. Verwijdering met puntafzuiging dmv een stofzuiger met absoluut filter. Oud raamwerk word gerecycleerd , er mogen geen restanten aan het raamwerk achter blijven.

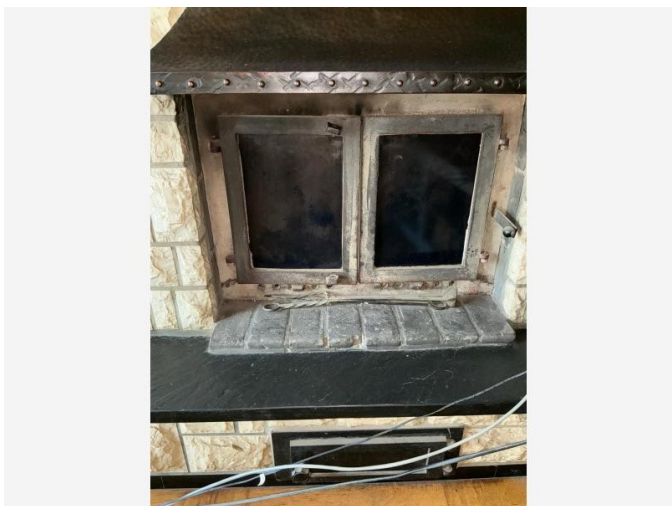
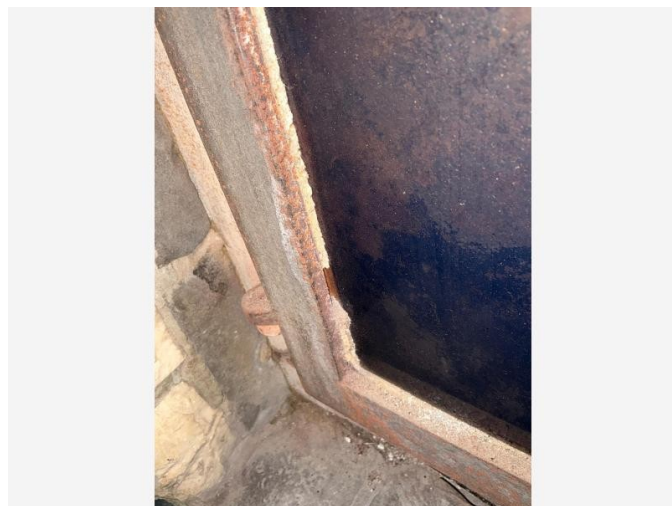
Fiche 2: Koord

Geen asbest

#	Type	Referentie	Resultaat
2.1	Puntmonster	6020044503	Geen asbest

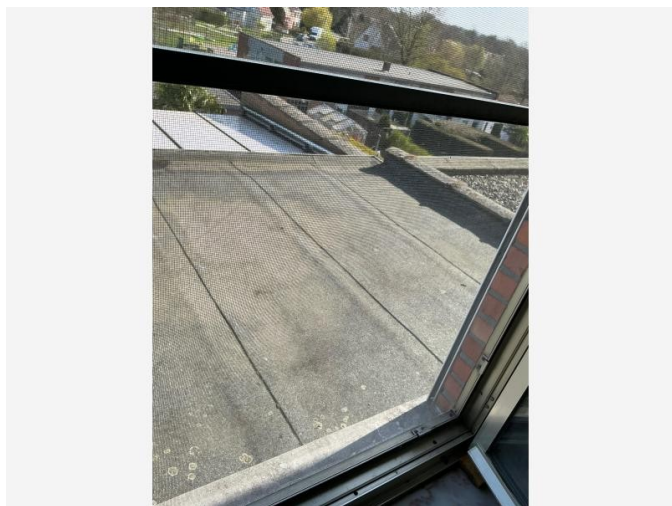
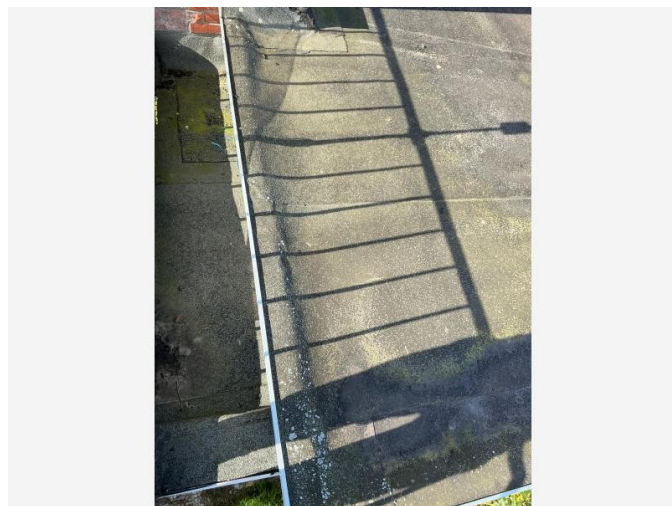
Geen asbest

#	Type	Referentie	Resultaat
3.1	Puntmonster	6020044501	Geen asbest

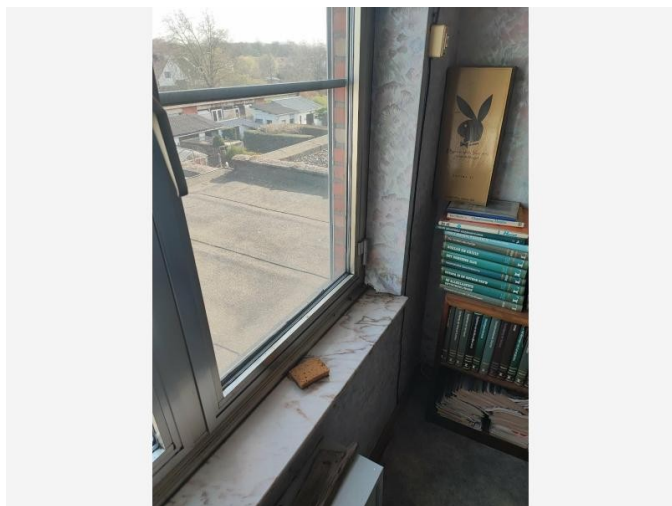
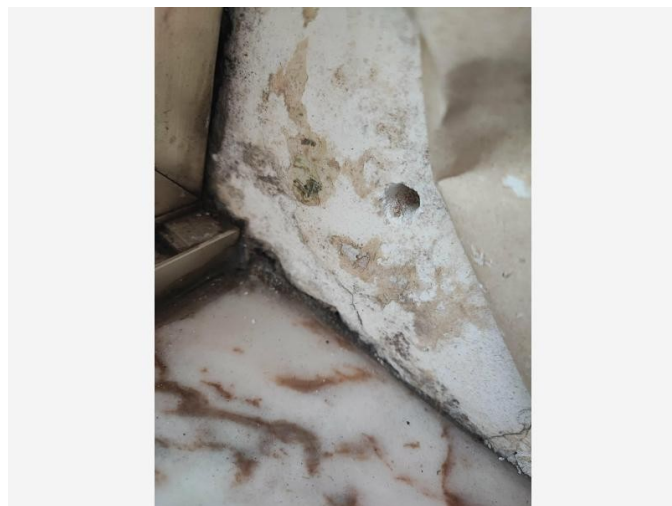
Geen asbest

#	Type	Referentie	Resultaat
4.1	Mengmonster	6020044500	Geen asbest
