# Asbestinventarisatattest

Mechelsesteenweg 152, 2640 Mortsel

Attestnummer : 20260224-000052.000

**Niet-asbestveilig**

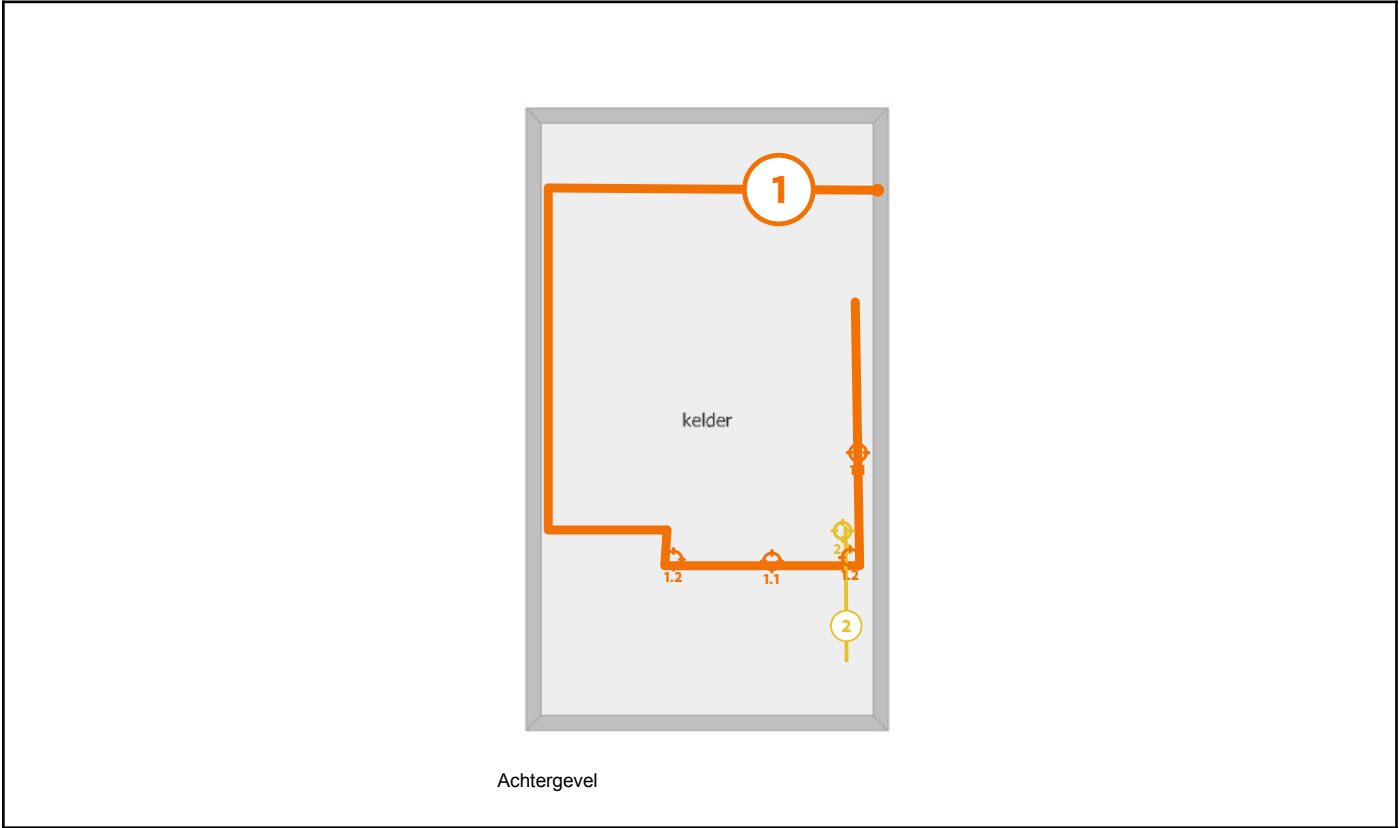
# Plan 1.1: Kelder

| Beschrijving | Type | Actie |
|---|---|---|
| 1. Leidingisolatie | Asbestmateriaal | Verwijderen |
| 2. Buis | Asbestmateriaal | Zorgvuldig beheren |

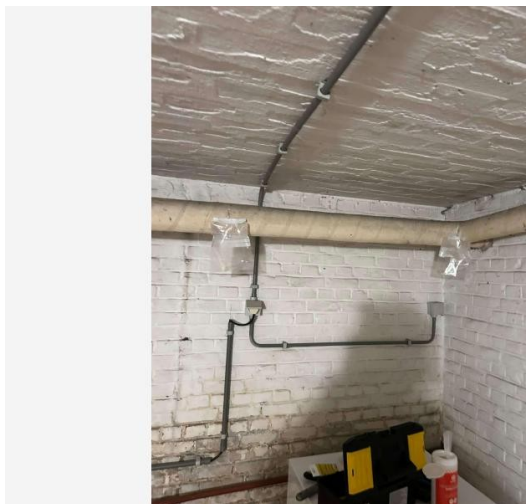
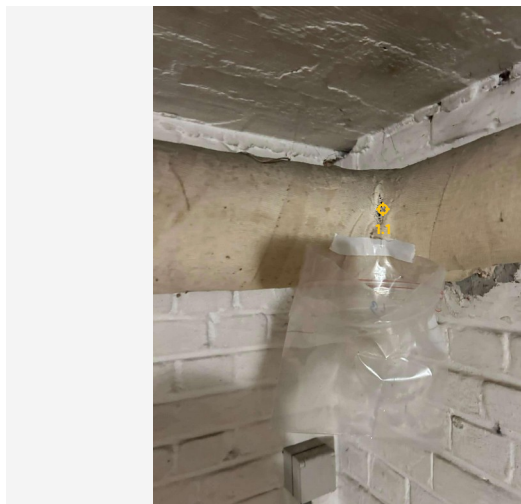
| Fiche 1: Leidingisolatie..... | 12 |

Het asbestmateriaal valt onder de mijlpaal van 2034.

Verwijderen

| Eindbeoordeling materiaalrisico | Laag materiaalrisico en/of verlaagde kans op vezelvrijgave |

| Gebondenheid | Categorie 2: niet-hechtgebonden met matrix |
| Asbestsoort (vezeltype) | Alleen chrysotiel |
| Toestand van het materiaal | Licht beschadigd, licht verweerd. Intact calciumsilicaatmateriaal of categorie III 'gebondenheid' |

| # | Type | Referentie | Resultaat |
|---|---|---|---|
| 1.1 | Mengmonster | 2618032-01 | Chrysotiel |

| Beschrijving | Leidingisolatie |
| Asbestmateriaal | In-situ afwerkingslagen - Thermische isolatie |
| Bindmiddel van asbestmateriaal | Gips - kalk |

- Verwijder dit asbestmateriaal zo snel mogelijk. Volg de toestand goed op.

- Hermetische zone (erkend asbestverwijderaar)  
HZ: Gipsisolatie wordt losgesneden van dragermateriaal (leiding), asbesthoudend gips zal gemakkelijk verbrossen en is losgebonden. Om geen asbestvezels te verspreiden naar de omgeving, dient dit in hermetische zone verwijderd te worden.

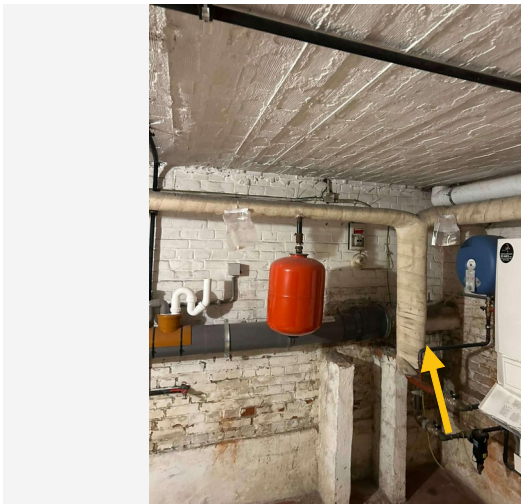
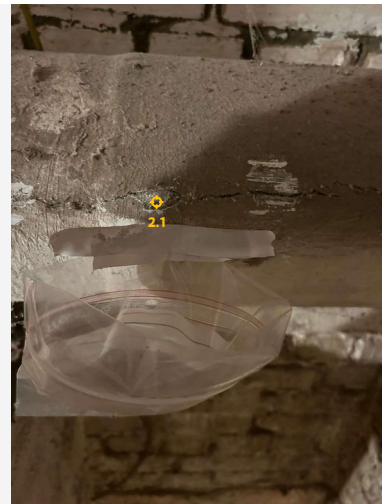
| Fiche 2: Buis..... | 15 |

Het asbestmateriaal valt onder de mijlpaal van 2040.

Zorgvuldig beheren

| Eindbeoordeling materiaalarisico | Laag materiaalarisico en/of verlaagde kans op vezelvrijgave |

| Gebondenheid | Categorie 1: hechtgebonden in oorsprong |
| Toestand van het materiaal | Licht beschadigd, licht verweerd. Intact calciumsilicaatmateriaal of categorie III 'gebondenheid' |

| # | Type | Referentie | Resultaat |
|---|---|---|---|
| 2.1 | Puntmonster | 2618032-05 | Chrysotiel |

| Beschrijving | Buis |
| Asbestmateriaal | Buis, koker, leiding, pijp, doorvoer |

- Zorg voor een veilig beheer. Vermijd het beschadigen van het asbestmateriaal. Controleer de toestand jaarlijks op wijzigingen.

- Eenvoudige handelingen: mag via doe-het-zelf of door werknemer(s) met opleidingsattest eenvoudige handelingen  
De buis kan voorzichtig losgebeiteld worden, extra bevochtigen om stof te voorkomen + dragen van de nodige beschermingsmiddelen (mondmasker ffp3, handschoenen, tyvec ) Bij de gemeente/containerpark afsluitzakken halen om dubbel in te pakken en af te voeren naar het containerpark als hechtgebonden asbestafval.

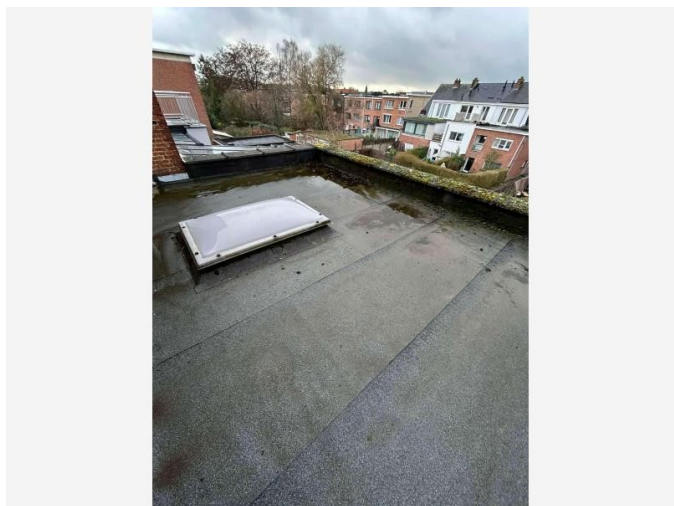
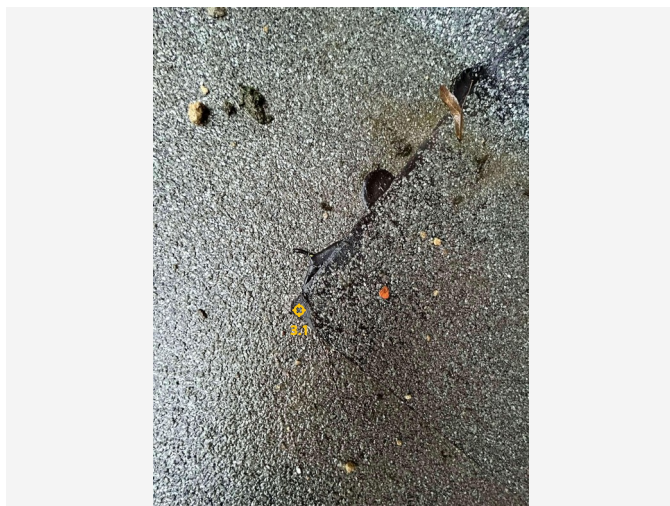
## Fiche 3: Roofing

Geen asbest

| # | Type | Referentie | Resultaat |
|---|---|---|---|
| 3.1 | Puntmonster | 2618032-03 | Geen asbest |

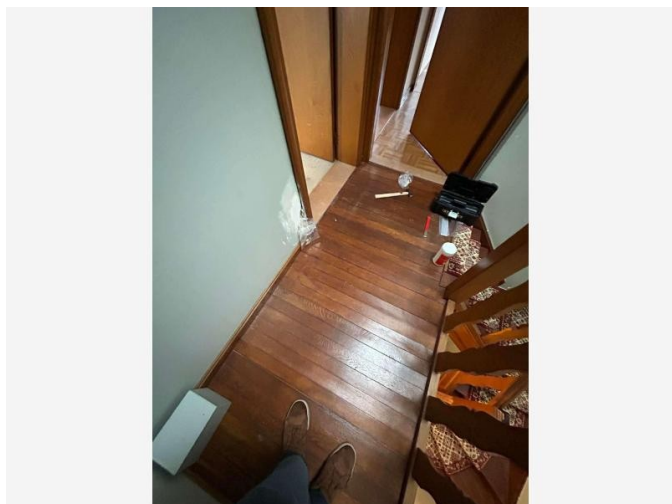
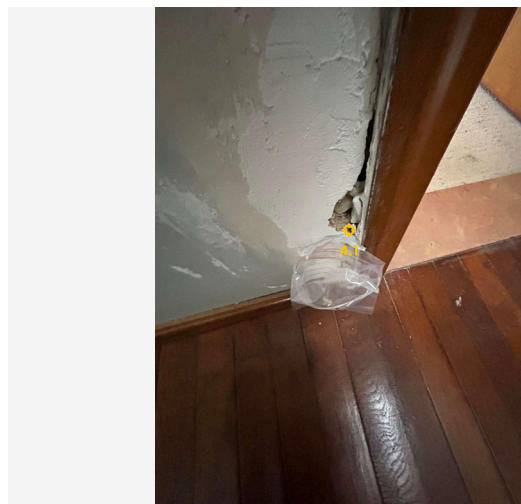
## Fiche 4: Pleisterwerk wanden

Geen asbest

| # | Type | Referentie | Resultaat |
|---|---|---|---|
| 4.1 | Mengmonster | 2618032-06 | Geen asbest |

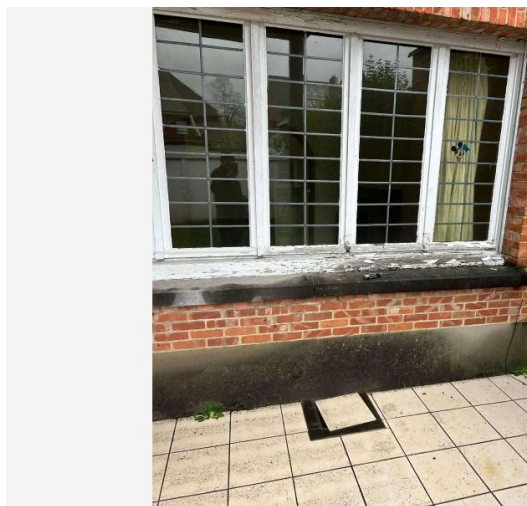
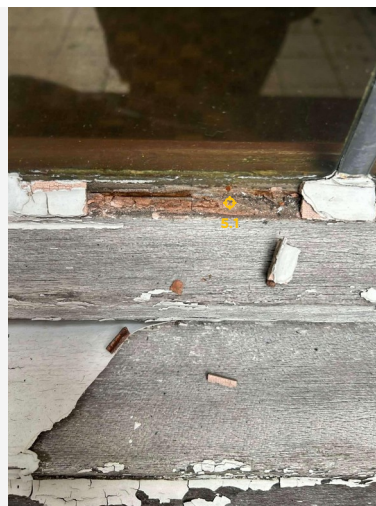
## Fiche 5: Mastiek

Geen asbest

| # | Type | Referentie | Resultaat |
|---|---|---|---|
| 5.1 | Puntmonster | 2618032-04 | Geen asbest |

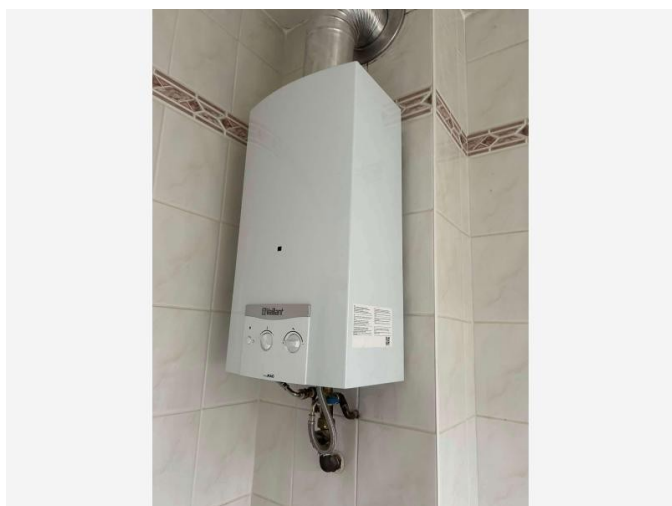
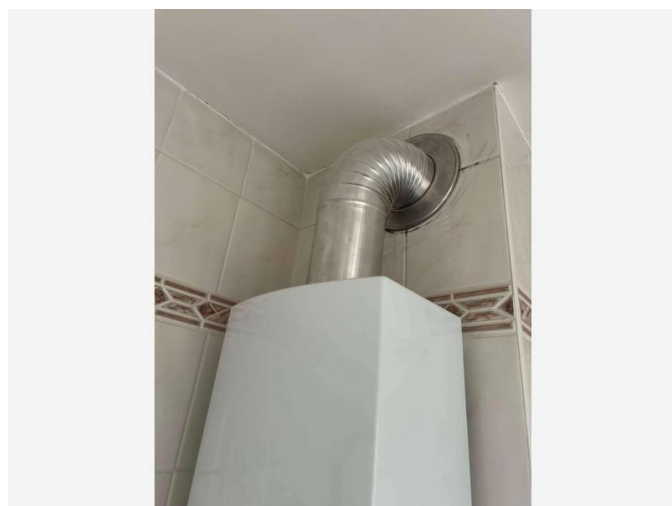
### Fiche 6: Rookgaskanaal

| Beschrijving | Notitie | Terug te vinden op plannen |
|---|---|---|
| Fiche 6: Rookgaskanaal | Het rookgaskanaal bestaat uit metaal, deze is niet-asbestverdacht | - |
