Asbestinventarisatetest

Gallifortlei 180/001, 2100 Antwerpen

Attestnummer : **20260327-000280.000**

Uitgegeven op : **27.03.2026**

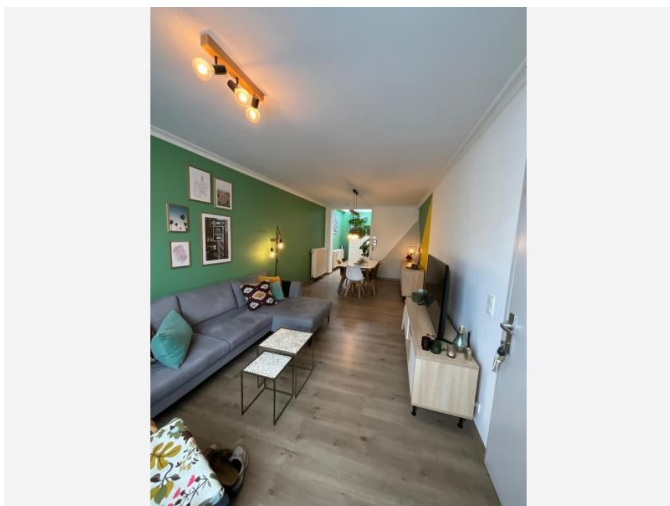
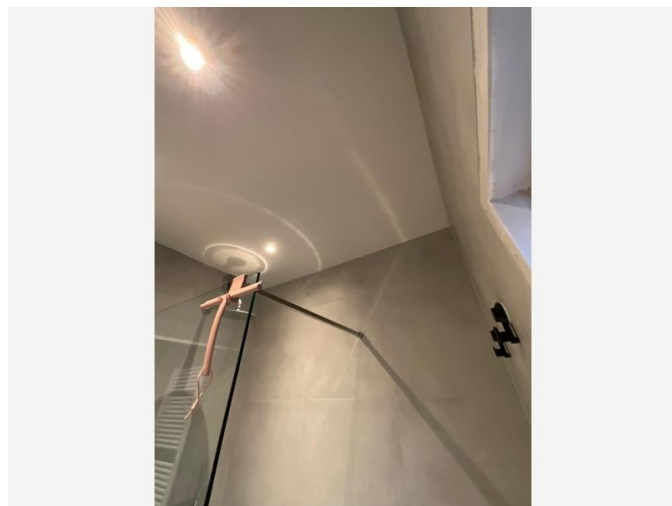
In het inspectieprotocol is een monsternamen van tegel- en vloerlijm verplicht om dit te identificeren als niet-asbesthoudend. Er waren geen facturen ter beschikking die bevestigen dat de tegels/vloer na 2001 waren geplaatst. Er waren geen bestaande beschadigingen aan de wandtegels of vloer om de lijm voldoende te kunnen inspecteren. Om dit af te toetsen is het aangewezen om bij eventuele renovatiewerken aan de tegels en de parket verder onderzoek/staalname te laten uitvoeren ter controle.

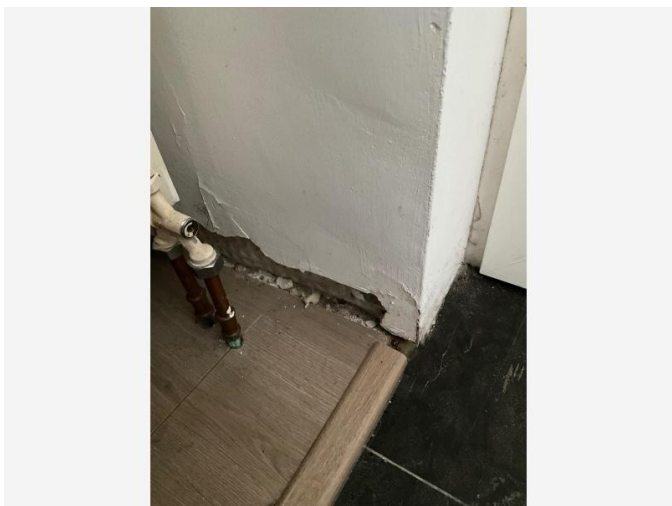
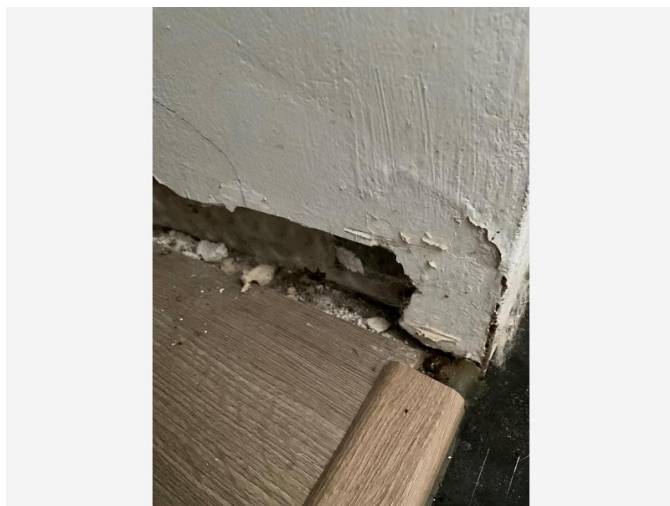
Geen asbest

#	Type	Referentie	Resultaat
2.1	Mengmonster	Pleister wand	Geen asbest

Beschrijving	Pleisterwerk
Omgeving	Binnen
Primaire drager	Binnenwand
Bindmiddel van materiaal	Gips - kalk
Gebondenheid op basis van bindmiddel	Niet-hechtgebonden
Hoeveelheid (oppervlakte - dikte - aantal)	• 200,00 m ² - 1,00 cm - 1 stuk
Totaal volume	2,00 m ³
Identificatiemethode	Een monstername door de asbestdeskundige met laboanalyse door een asbestlabo.
Destructieve handeling voor identificatie	Nee

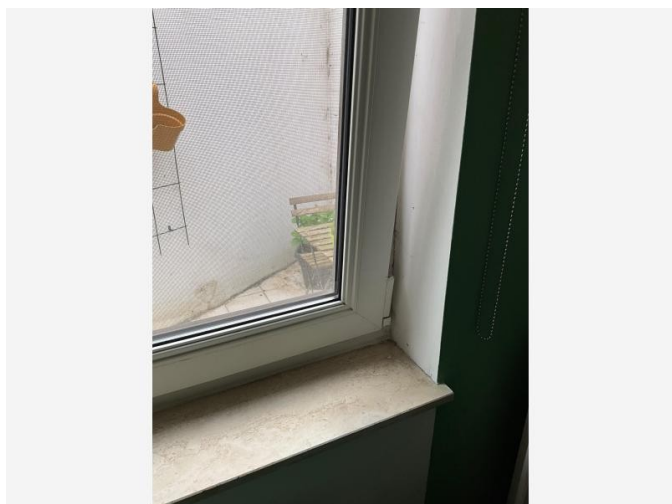
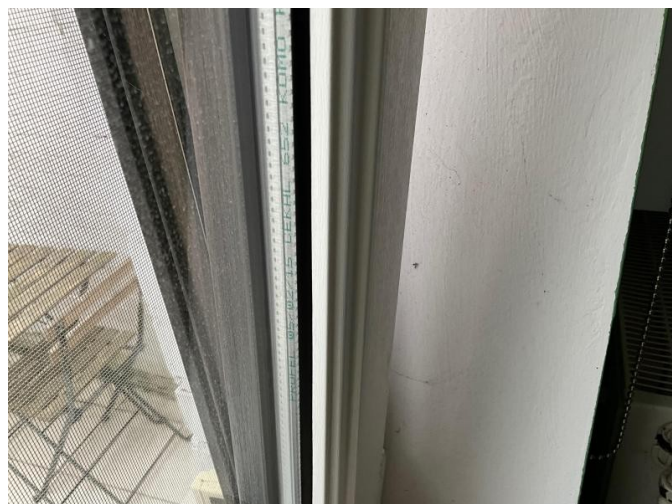
Beschrijving	Notitie	Terug te vinden op plannen
Fiche 4: Mastiek	Ramen geplaatst in 2015	-
Fiche 5: Dakbedekking	Nieuwe dakbedekking (onderlaag + bovenlaag)+ isolatie gelegd in 2015. Bewijsstuk in bijlage	-
Fiche 6: Materialen stookketel	Nieuwe ketel geplaatst in 2014	-

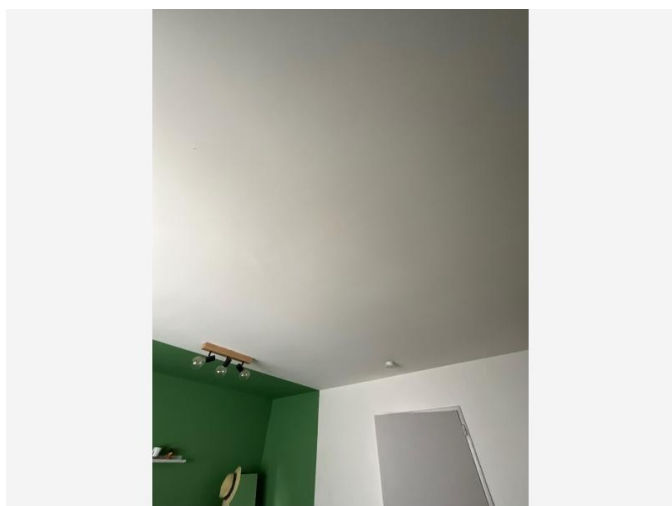
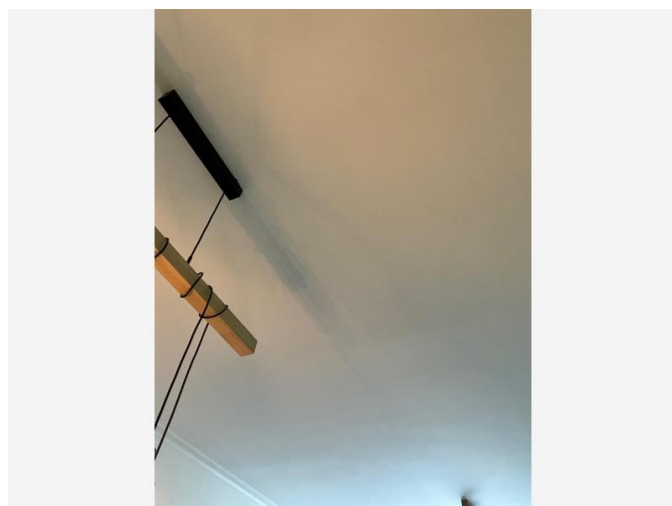
Beschrijving	Notitie	Terug te vinden op plannen
Fiche 7: Materialen onderdak/valse plafonds	Volledig plafond & onderdak afgewerkt met valse gyprocplafonds. Niet duidelijk wat er zicht achter bevind.	Plan 1.2: Appartement kopie
