Asbestinventarisatetest

Heidestraat 291, 2660 Antwerpen

Attestnummer : 20251214-000199.000

Niet-asbestveilig

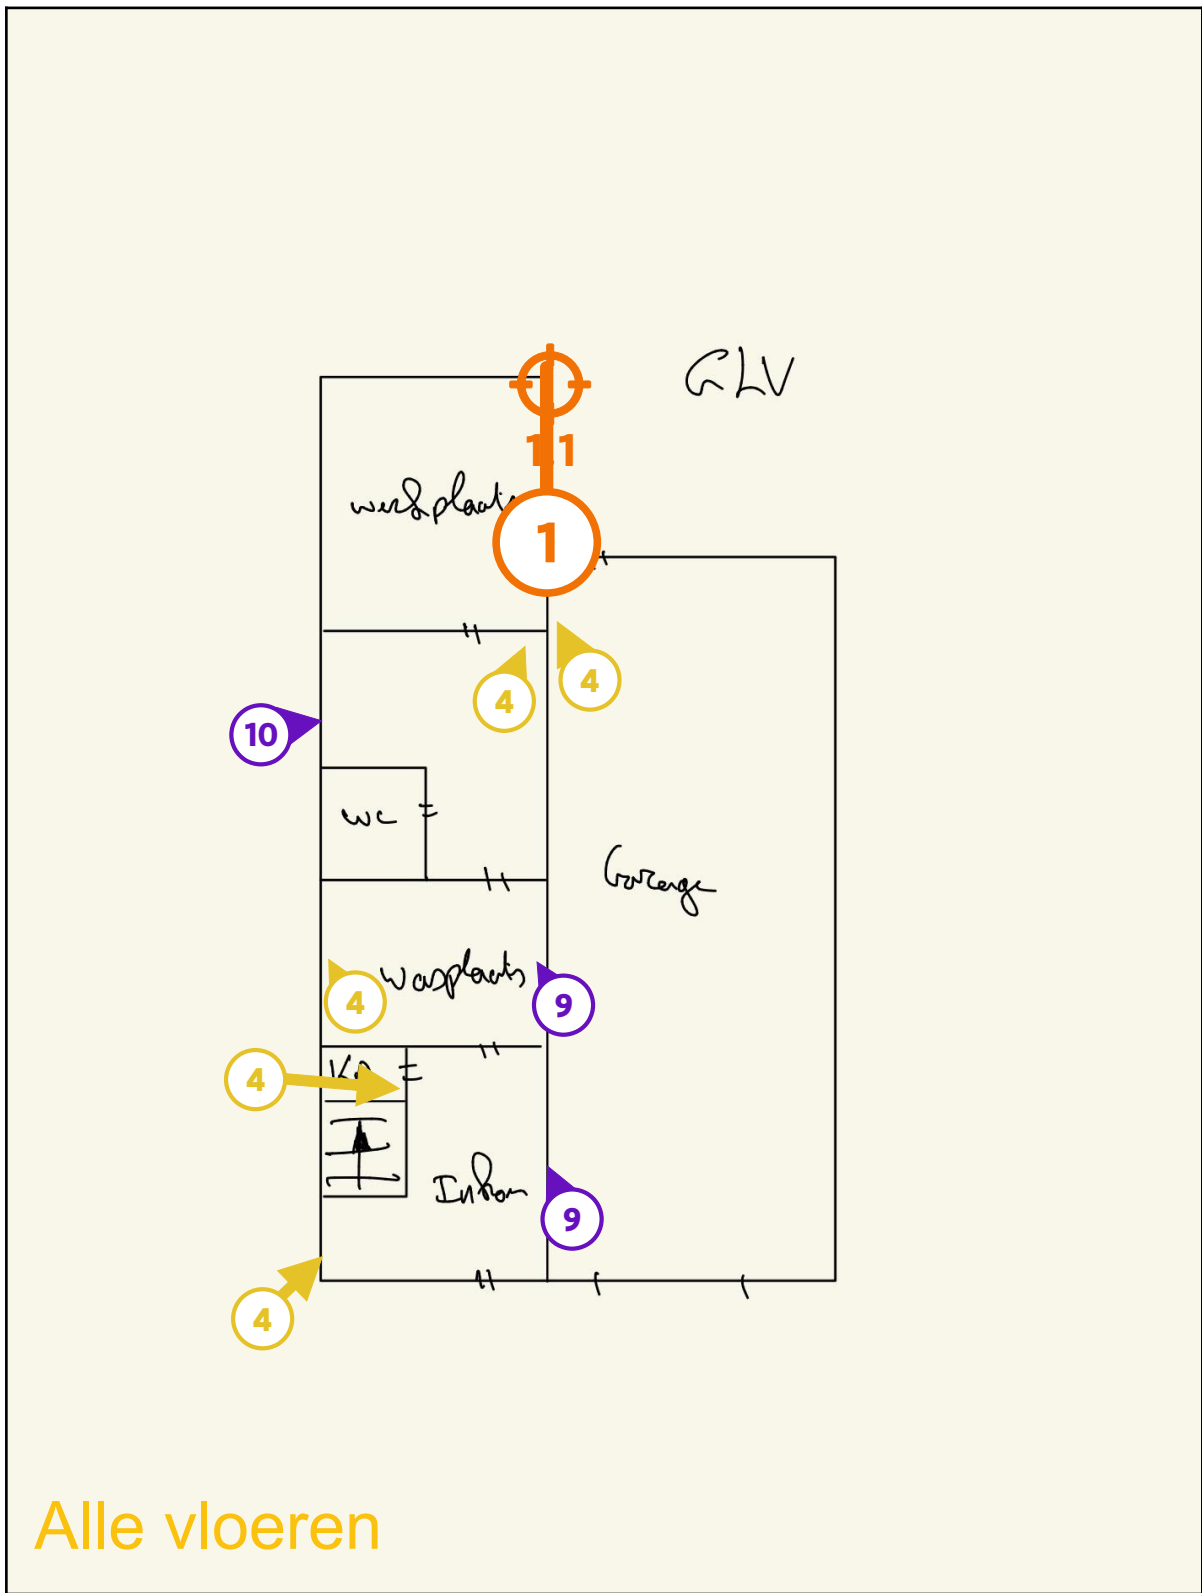
Plan 1.1: GLV

1. Glasal plaat	Asbestmateriaal	Verwijderen
1.1 Code: ID04	Puntmonster	-
4. Bakeliet	Asbestmateriaal	Zorgvuldig beheren
9. Dichtingen gietijzeren radiatoren	Advies	-
10. Stookketel / Brander	Advies	-
12. Vloerzeil/tegels	Advies	-

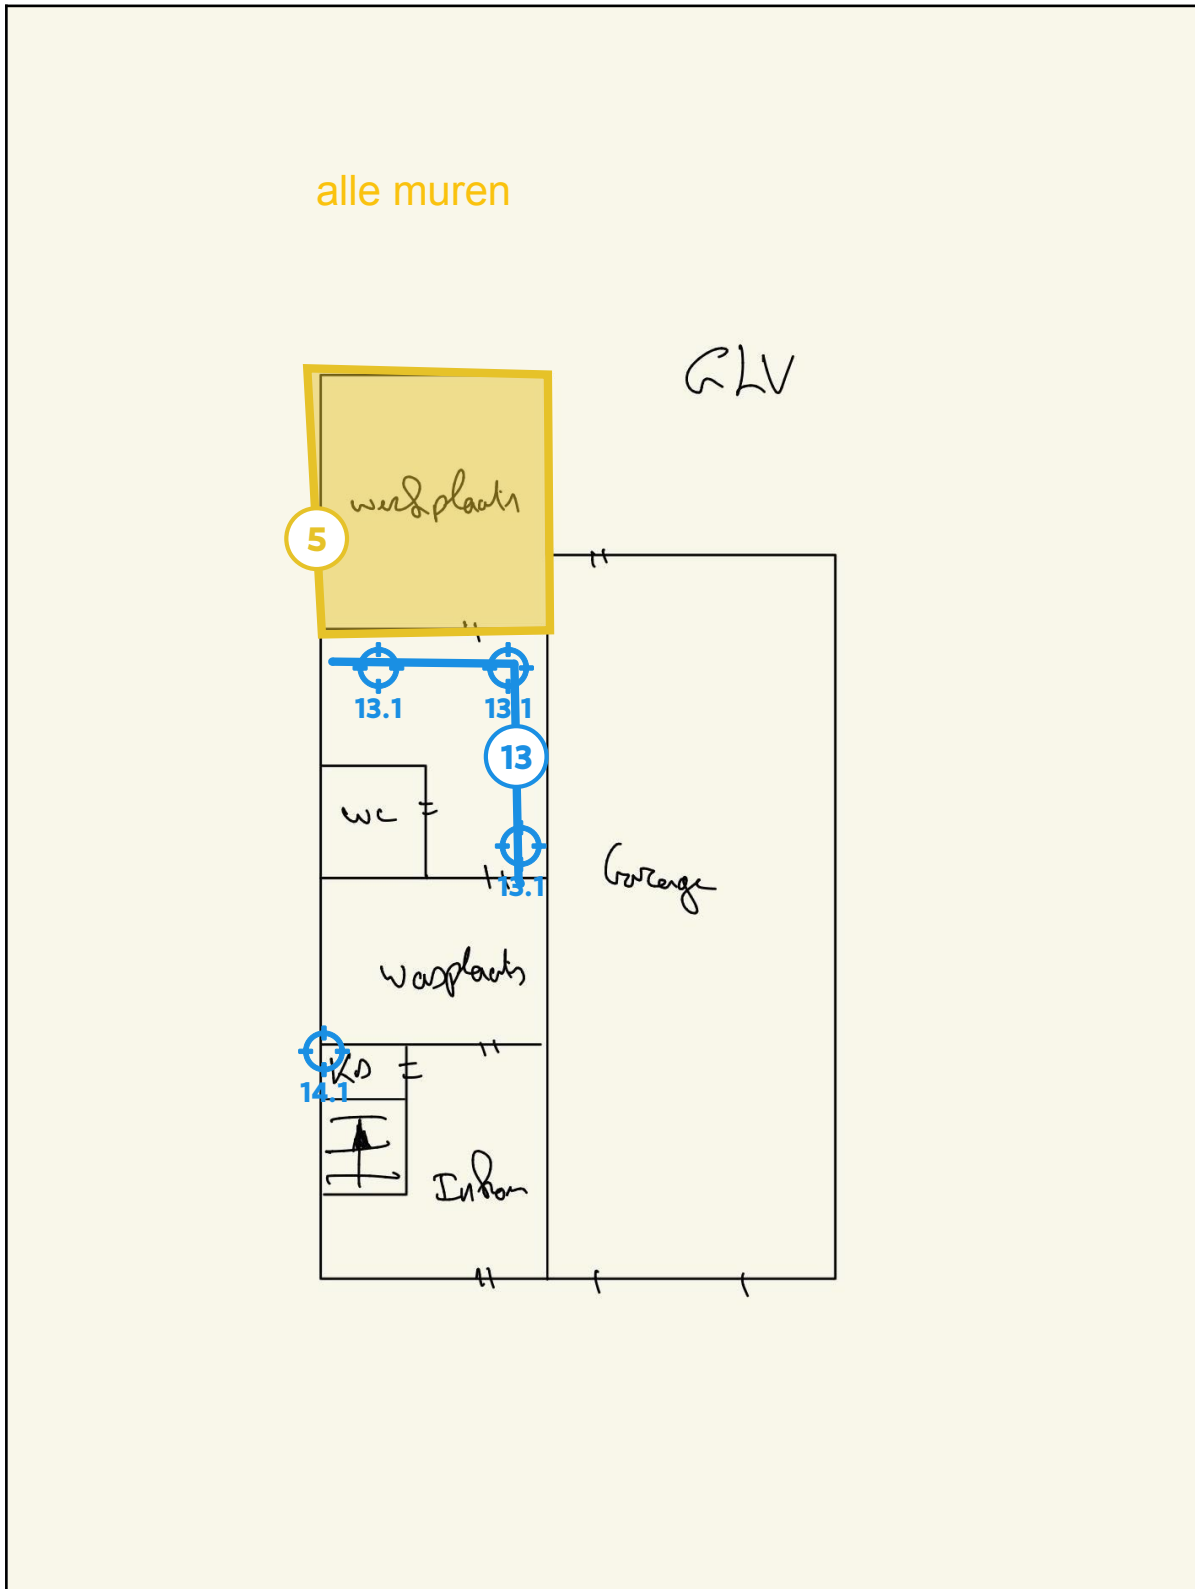
Plan 1.2: GLV kopie

5. Roofing plat dak	Asbestmateriaal	Zorgvuldig beheren
13. Leidingisolatie	Geen asbest	-
13.1 Code: ID03	Mengmonster	-
14. Pleisterwerk muur	Geen asbest	-
14.1 Code: ID01	Mengmonster	-

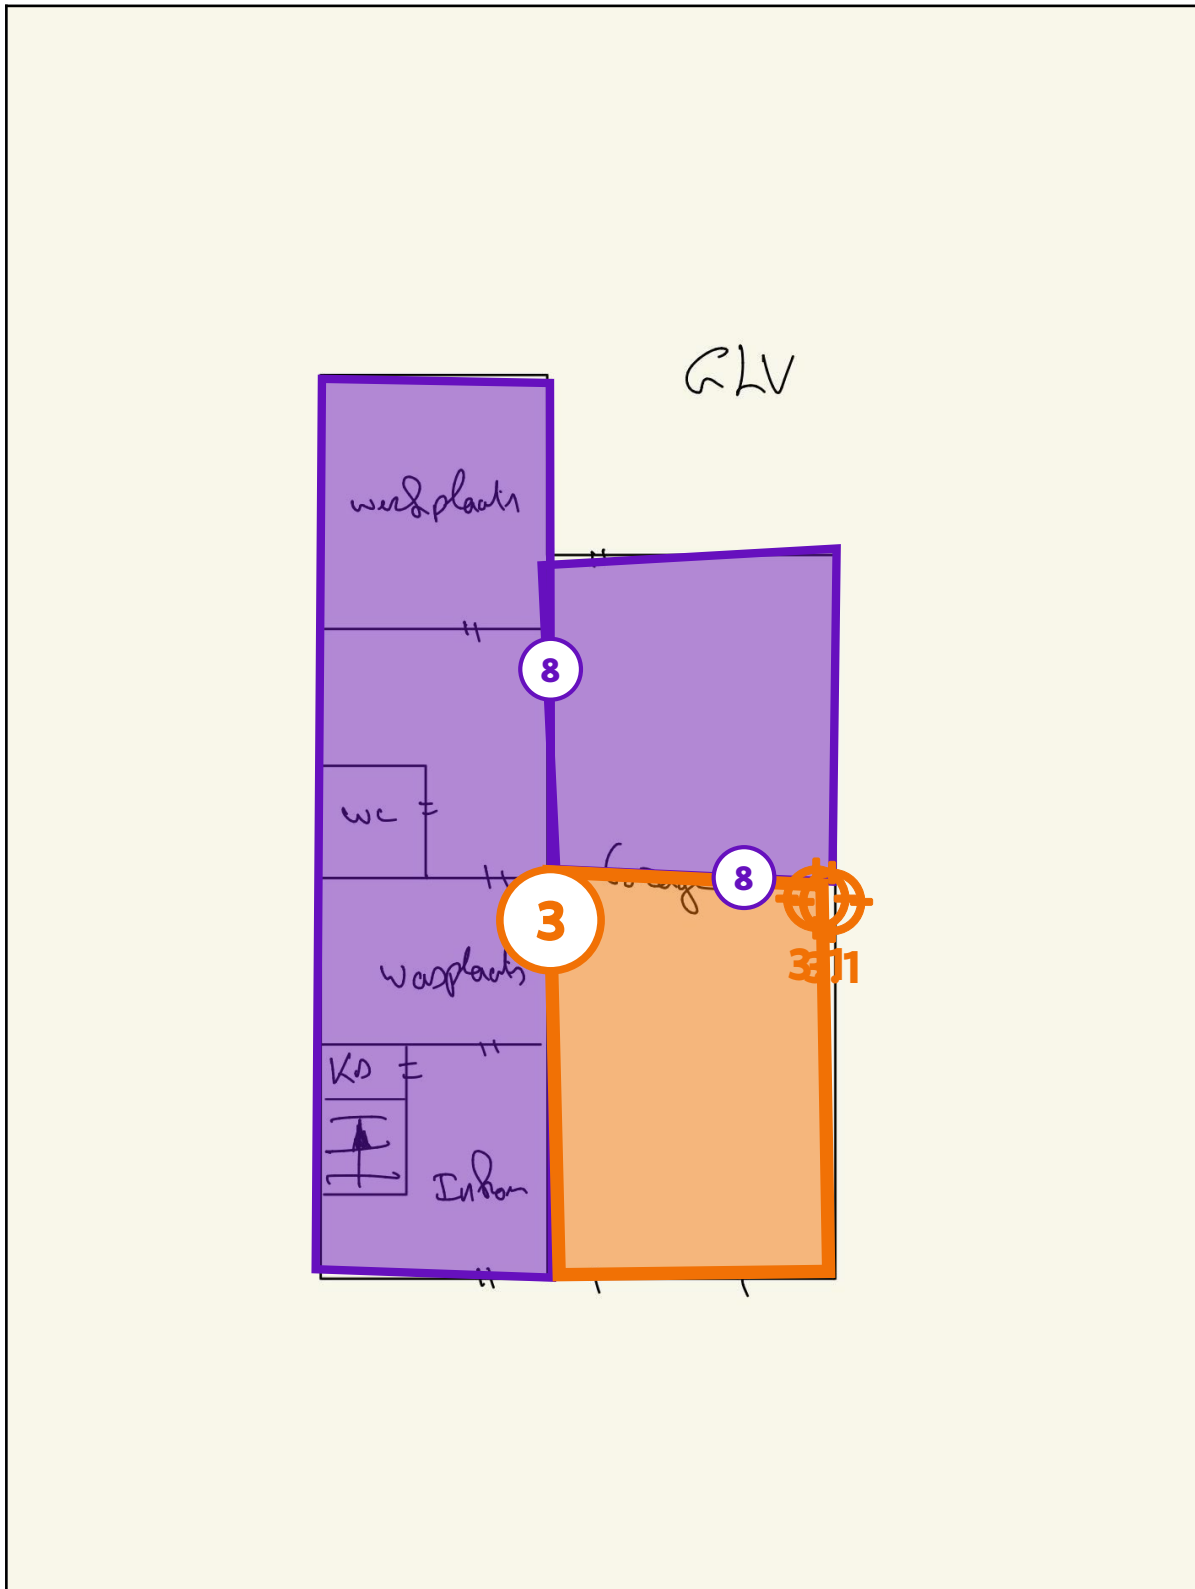
Plan 1.3: GLV kopie

3. Pleisterwerk plafond garage	Asbestmateriaal	Maatregelen nemen
3.1 Code: ID02	Mengmonster	-
8. Plafonds uit niet asbestverdacht materiaal	Advies	-

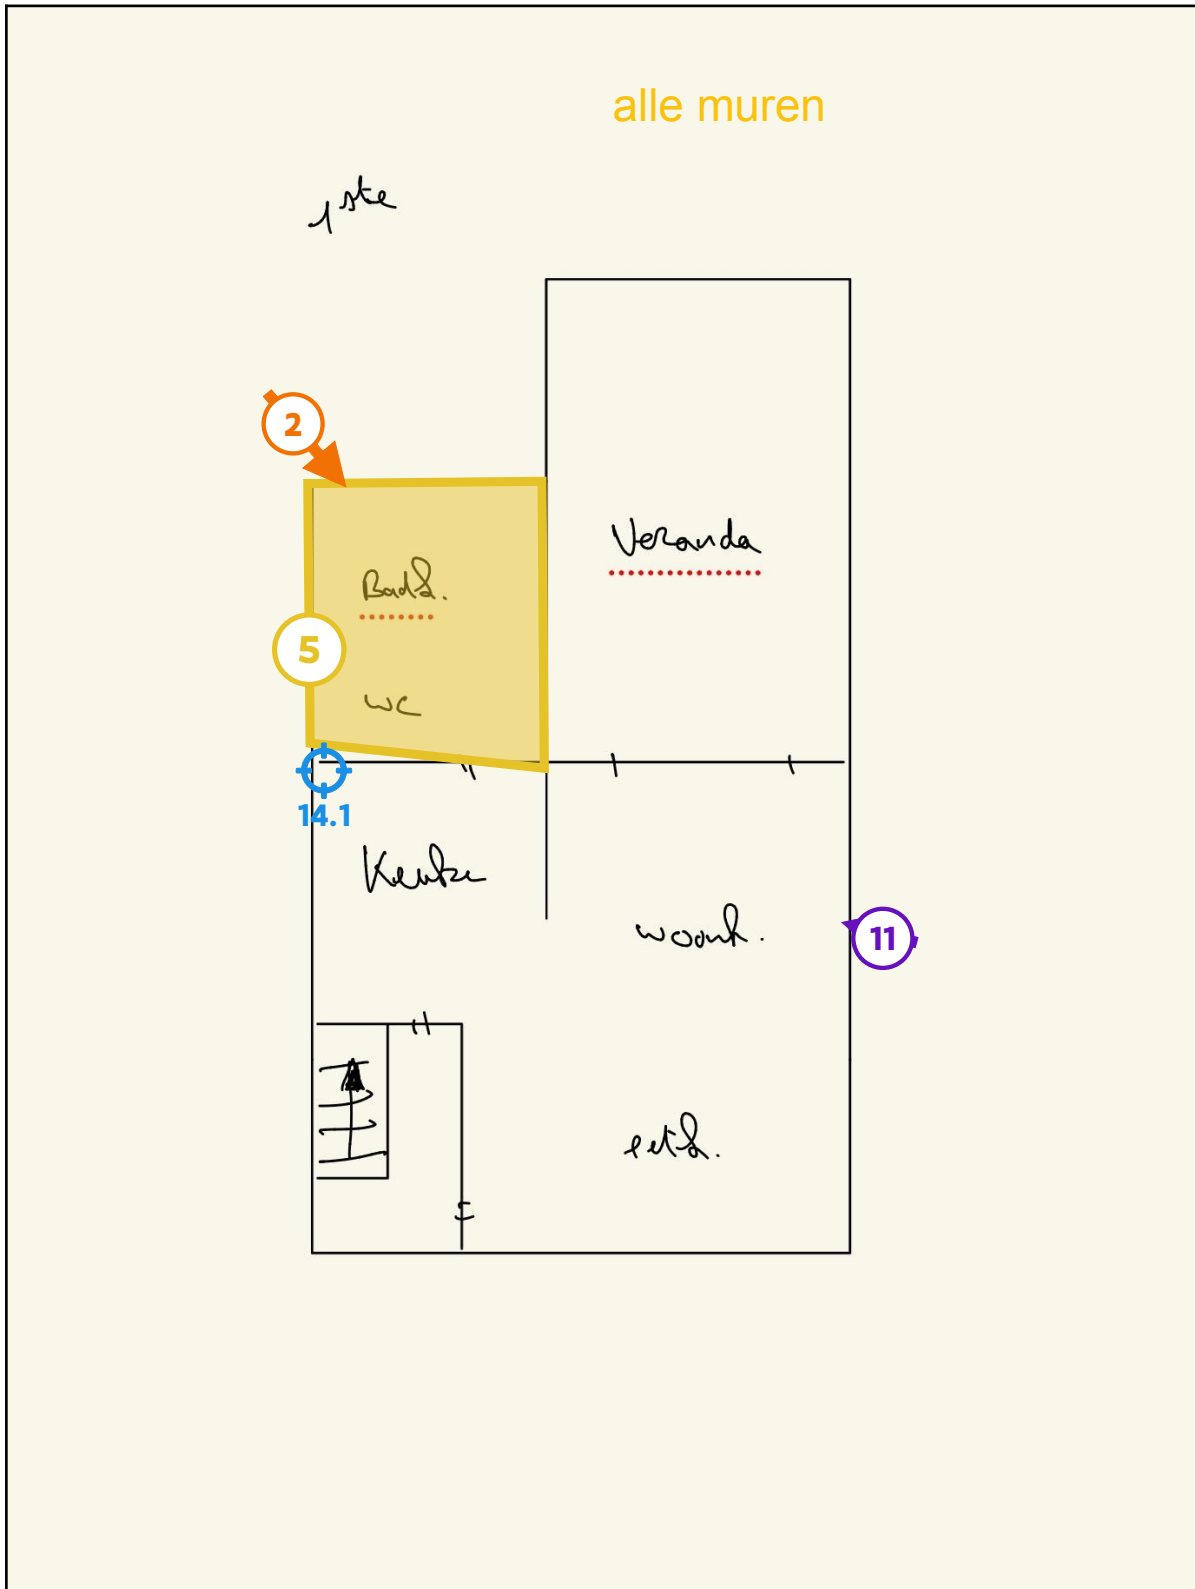
Plan 1.4: 1Ste

2. Rookgaskanaal in asbest cement	Asbestmateriaal	Verwijderen
5. Roofing plat dak	Asbestmateriaal	Zorgvuldig beheren
11. Kachel	Advies	-
14. Pleisterwerk muur	Geen asbest	-
14.1 Code: ID01	Mengmonster	-

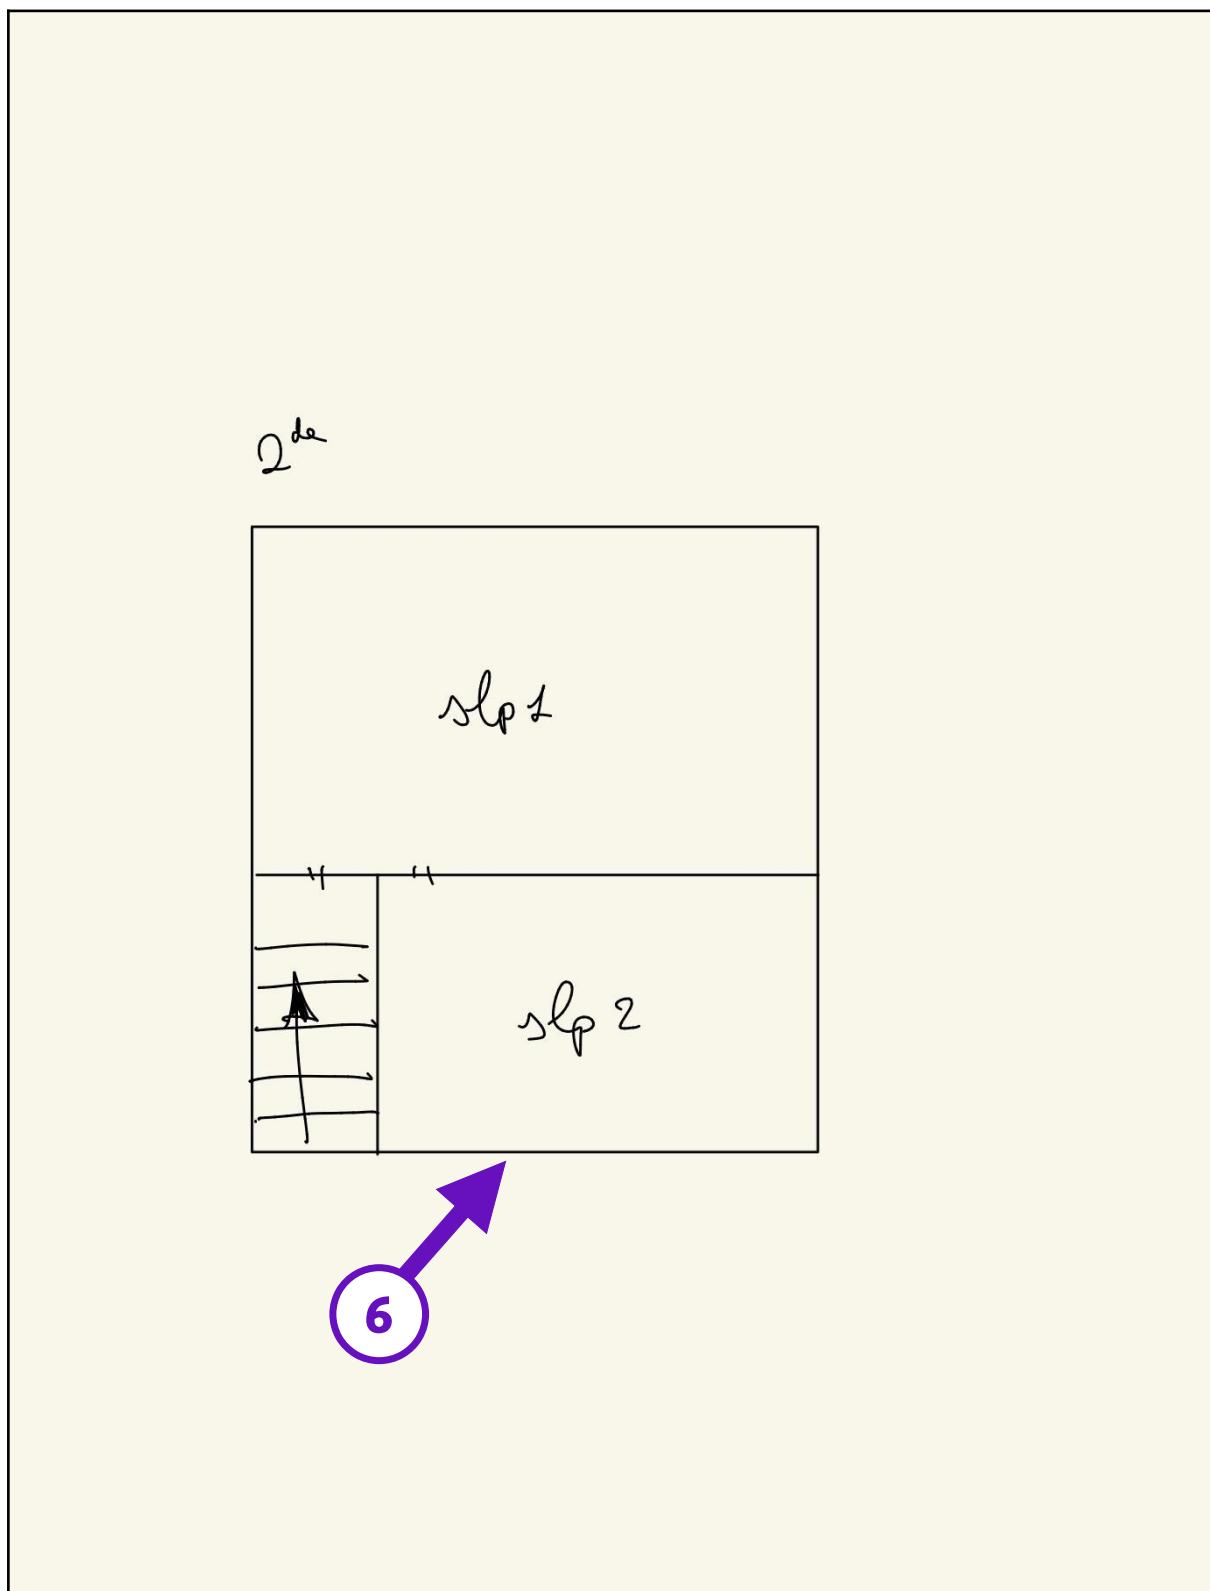
Plan 1.9: 2de kopie

6. dakkapel: zijgevel en platdak	Beperking	-
----------------------------------	-----------	---

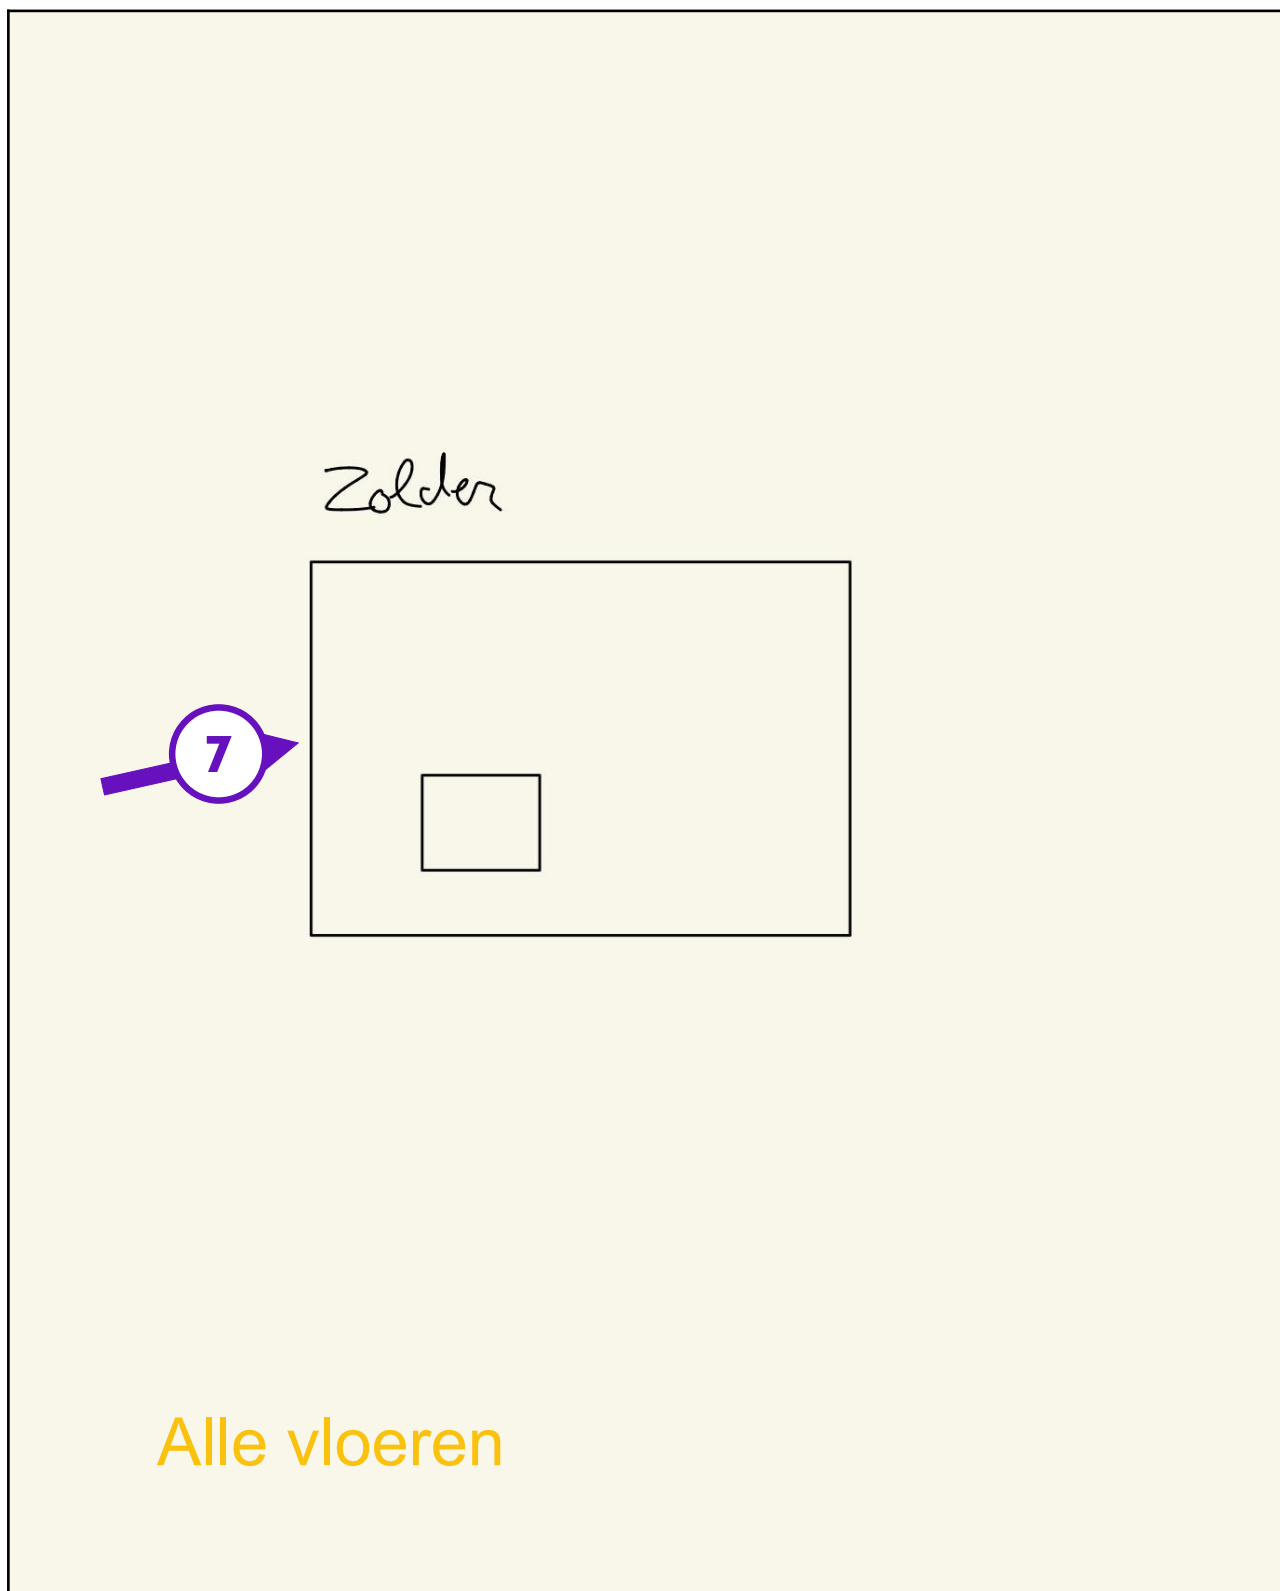
Plan 1.10: Zolder

7. Schouw	Beperking	-
12. Vloerzeil/tegels	Advies	-

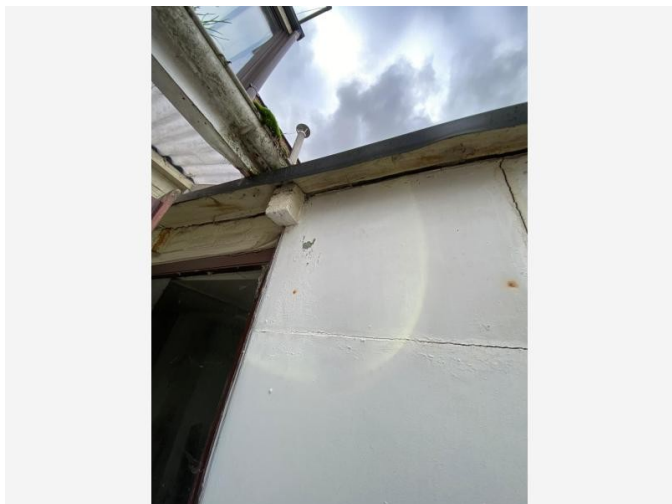
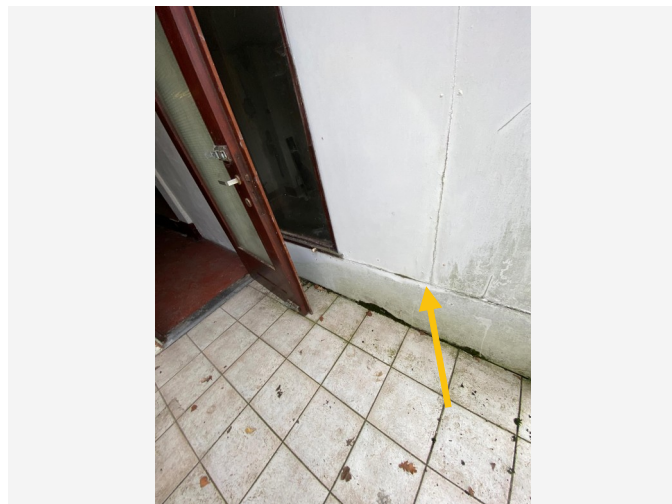
Het asbestmateriaal valt onder de mijlpaal van 2040.

Verwijderen

Eindbeoordeling materiaalrisico	Verhoogd materiaalrisico en/of verhoogde kans op vezelvrijgave
---------------------------------	--

Gebondenheid	Categorie 1: hechtgebonden in oorsprong
Asbestsoort (vezeltype)	Alleen chrysotiel
Asbestconcentratie	Laag (< 50%)
Afschermingsgraad van het gehele materiaal	Geheel of deels vrij aan de buitenlucht
Toestand van het materiaal	Matig beschadigd, matig verweerd

#	Type	Referentie	Resultaat
1.1	Puntmonster	ID04	Chrysotiel

Beschrijving	Glasal plaat
Omgeving	Buiten
Primaire drager	Wand buitenschil
Asbestmateriaal	Plaat, paneel, tablet - Geëmailleerd, type Glasal
Bindmiddel van asbestmateriaal	Cement
Gebondenheid op basis van bindmiddel	Hecht
Hoeveelheid (oppervlakte - dikte - aantal)	• 6,00 m ² - 1,00 cm - 1 stuk
Totaal volume	0,06 m ³
Eenvoudig bereikbaar	Ja
Bevestigingswijze	• Verlijmd, ingegoten, versmeerd
Identificatiemethode	Een monstername door de asbestdeskundige met laboanalyse door een asbestlabo.
Destructieve handeling voor identificatie	Ja
Opmerking	Hoeveelheid is slechts een schatting.

- Zorg voor een veilig beheer. Vermijd het beschadigen van het asbestmateriaal. Controleer de toestand jaarlijks op wijzigingen.

- Eenvoudige handelingen: mag via doe-het-zelf of door werknemer(s) met opleidingsattest eenvoudige handelingen
VOLGENS DE REGELS VAN OVAM

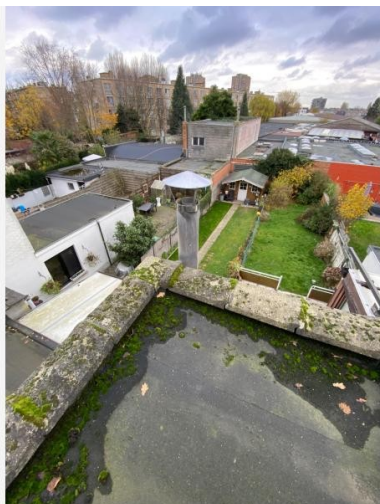
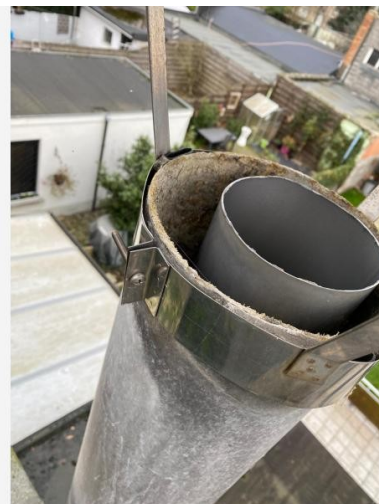
Het asbestmateriaal valt onder de mijlpaal van 2034.

Verwijderen

- Eenvoudige handelingen: enkel door erkend asbestverwijderaar
Er werd geen staal genomen van het materiaal, dit met kans op breuk - schade.

Het asbestattest kadert in een niet destructief onderzoek.

Dit type buis bevat meestal asbest.

Eindbeoordeling materiaalrisico	Laag materiaalrisico en/of verlaagde kans op vezelvrijgave
---------------------------------	--

Gebondenheid	Categorie 1: hechtgebonden in oorsprong
Asbestsoort (vezeltype)	Crocidoliet aanwezig
Asbestconcentratie	Laag (< 50%)
Afschermingsgraad van het gehele materiaal	Geheel of deels vrij aan de buitenlucht
Toestand van het materiaal	Licht beschadigd, licht verweerd. Intact calciumsilicaatmateriaal of categorie III 'gebondenheid'

Beschrijving	Rookgaskanaal in asbest cement
Omgeving	Buiten
Primaire drager	HVAC infrastructuur en uitrusting
Asbestmateriaal	Rookgaskanaal
Bindmiddel van asbestmateriaal	Cement
Gebondenheid op basis van bindmiddel	Hecht
Hoeveelheid (lengte - omtrek - dikte - aantal)	<ul style="list-style-type: none"> • 4,00 m - 30,00 cm - 1,50 cm - 6 stuks
Totaal volume	0,108 m ³
Eenvoudig bereikbaar	Ja
Bevestigingswijze	<ul style="list-style-type: none"> • Geklemd • Verlijmd, ingegoten, versmeerd
Identificatiemethode	<p>De asbestdeskundige beoordeelt het materiaal als asbestverdacht en dus asbesthoudend, en dit zonder monstername.</p> <p>Motivatie: Er is een onderzoeksbeperking die monstername verhindert; De asbestdeskundige heeft geen toegang gekregen tot dit deel van het inspectiegebied.</p>
Destructieve handeling voor identificatie	Nee
Opmerking	Deze oppervlakte werd niet gemeten, maar geschat op basis van een benadering voor alle aanwezige rookgaskanalen. Deze schatting mag niet worden gebruikt als maatstaf voor heffingen.

- Zorg voor een veilig beheer. Vermijd het beschadigen van het asbestmateriaal. Controleer de toestand jaarlijks op wijzigingen.
- Voer bijkomende staalname(s) uit.

Vermoedelijk loopt de buis door in een kanaal in de gemetste schouw, dit vereist specifieke bijkomende maatregelen en voldoende expertise om deze buis correct te verwijderen zonder de buis stuk te maken. Bij het verwijderen kan stof voorkomen.

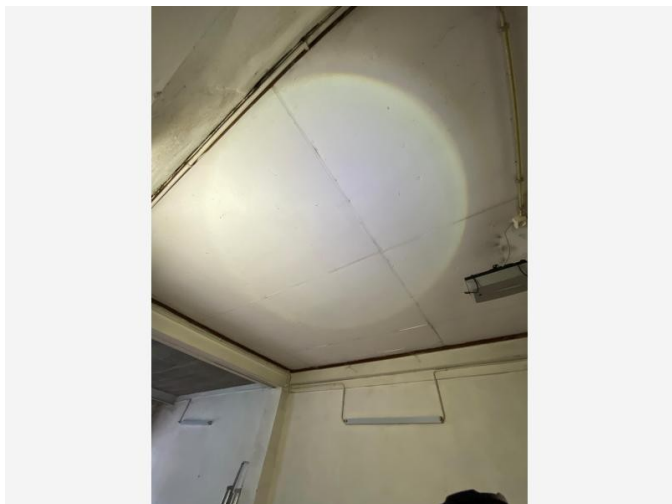
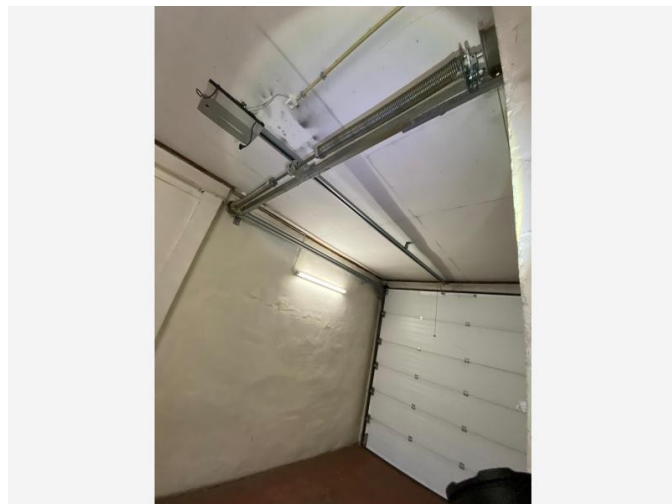
Het asbestmateriaal valt onder de mijlpaal van 2034.

Maatregelen nemen

Eindbeoordeling materiaalrisico	Verhoogd materiaalrisico en/of verhoogde kans op vezelvrijgave
---------------------------------	--

Gebondenheid	Categorie 2: niet-hechtgebonden met matrix
Asbestsoort (vezeltype)	Amfibool aanwezig, uitgezonderd crocidoliet
Asbestconcentratie	Laag (< 50%)
Afschermingsgraad van het gehele materiaal	Geheel of deels (ook) vrij aan de binnenlucht
Toestand van het materiaal	Licht beschadigd, licht verweerd. Intact calciumsilicaatmateriaal of categorie III 'gebondenheid'

#	Type	Referentie	Resultaat
3.1	Mengmonster	ID02	Amosiet, Chrysotiel

Beschrijving	Pleisterwerk plafond garage
Omgeving	Binnen
Primaire drager	Plafond
Asbestmateriaal	In-situ afwerkingslagen - Pleisterwerk (wand, plafond, ...)
Bindmiddel van asbestmateriaal	Gips - kalk
Gebondenheid op basis van bindmiddel	Niet-hechtgebonden
Hoeveelheid (oppervlakte - dikte - aantal)	• 25,00 m ² - 1,00 cm - 1 stuk
Totaal volume	0,25 m ³
Eenvoudig bereikbaar	Ja
Bevestigingswijze	• Verlijmd, ingegoten, versmeerd
Identificatiemethode	Een monstername door de asbestdeskundige met laboanalyse door een asbestlabo.
Destructieve handeling voor identificatie	Nee
Opmerking	Deze waarde is slechts een schatting en kan afwijken van de actuele hoeveelheid.

- Zorg voor een veilig beheer. Vermijd het beschadigen van het asbestmateriaal. Controleer de toestand jaarlijks op wijzigingen.

- Hermetische zone (erkend asbestverwijderaar)
Volgens de regels van OVAM.

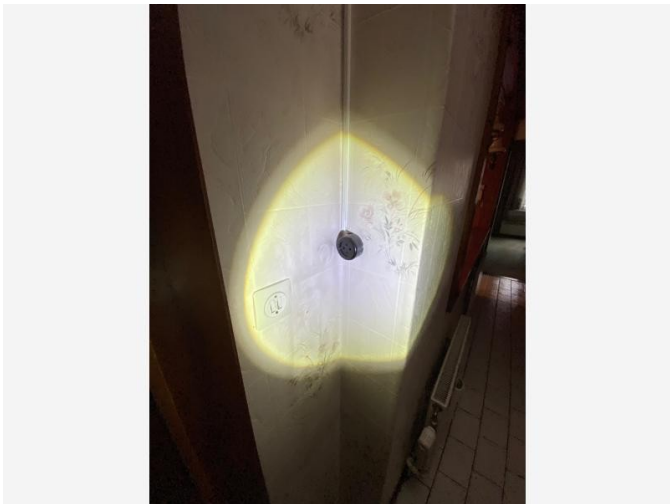
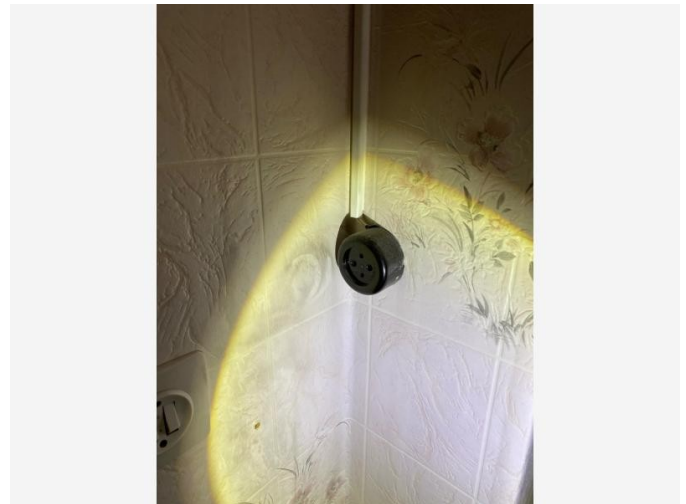
Het asbestmateriaal valt onder de mijlpaal van 2040.

Zorgvuldig beheren

Eindbeoordeling materiaalrisico	Laag materiaalrisico en/of verlaagde kans op vezelvrijgave
---------------------------------	--

Gebondenheid	Categorie 1: hechtgebonden in oorsprong
Asbestsoort (vezeltype)	Crocidoliet aanwezig
Asbestconcentratie	Laag (< 50%)
Afschermingsgraad van het gehele materiaal	Geheel of deels (ook) vrij aan de binnenlucht
Toestand van het materiaal	Onbeschadigd, niet verweerd

Beschrijving	Bakeliet
Omgeving	Binnen
Primaire drager	Communicatie en elektrische infrastructuur en uitrusting
Asbestmateriaal	Plaat, paneel, tablet - Type Bakeliet
Bindmiddel van asbestmateriaal	Kunststof of -hars
Gebondenheid op basis van bindmiddel	Hecht
Hoeveelheid (oppervlakte - dikte - aantal)	<ul style="list-style-type: none"> • 3,00 m² - 0,50 cm - 1 stuk
Totaal volume	0,015 m ³
Eenvoudig bereikbaar	Ja
Bevestigingswijze	<ul style="list-style-type: none"> • Geschroefd
Identificatiemethode	<p>De asbestdeskundige beoordeelt het materiaal als asbestverdacht en dus asbesthoudend, en dit zonder monstername.</p> <p>Motivatie: De monstername brengt andere schade aan dan schade die inherent is aan de monstername.</p>
Destructieve handeling voor identificatie	Nee
Opmerking	<p>Deze oppervlakte werd niet gemeten, maar geschat op basis van een benadering van de aanwezige tellerkast. Deze schatting mag niet worden gebruikt als maatstaf voor heffingen. Als deskundigen hebben wij vastgesteld dat het materiaal daadwerkelijk bakeliet betreft en geen harde pvc. Bakeliet wordt door ons beschouwd als een asbestverdachte toepassing, aangezien het in veel gevallen asbesthoudend is. We hebben geen staalname uitgevoerd om de functionaliteit van de tellerkast niet in gevaar te brengen. Daarnaast is staalname verboden, aangezien de tellerkast eigendom is van de nutsvoorzieningsmaatschappij.</p>

- Zorg voor een veilig beheer. Vermijd het beschadigen van het asbestmateriaal. Controleer de toestand jaarlijks op wijzigingen.
- Voer bijkomende staalname(s) uit.

- Eenvoudige handelingen: mag via doe-het-zelf of door werknemer(s) met opleidingsattest eenvoudige handelingen
Deze toepassing mag volgens de huidige wetgeving worden verwijderd via eenvoudige handelingen. Aangezien deze toepassing echter eigendom is van de nutsvoorzieningsmaatschappij, mag deze uitsluitend worden verwijderd door hen of door een door hen aangestelde onderaannemer die beschikt over de nodige attesten en opleidingen.

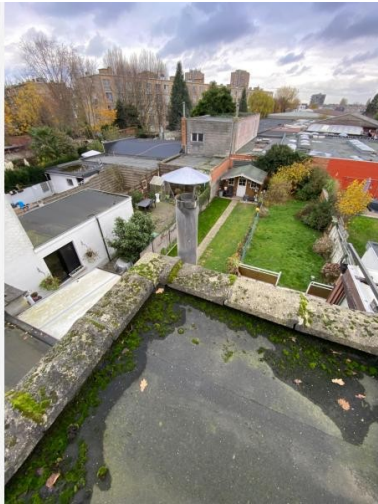
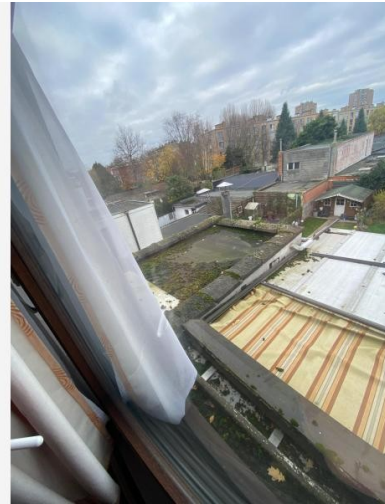
Het asbestmateriaal valt onder de mijlpaal van 2040.

Zorgvuldig beheren

Eindbeoordeling materiaalrisico	Laag materiaalrisico en/of verlaagde kans op vezelvrijgave
---------------------------------	--

Gebondenheid	Categorie 1: hechtgebonden in oorsprong
Asbestsoort (vezeltype)	Alleen chrysotiel
Asbestconcentratie	Laag (< 50%)
Afschermingsgraad van het gehele materiaal	Geheel of deels vrij aan de buitenlucht
Toestand van het materiaal	Licht beschadigd, licht verweerd. Intact calciumsilicaatmateriaal of categorie III 'gebondenheid'

Beschrijving	Roofing plat dak
Omgeving	Buiten
Primaire drager	Plat dak
Asbestmateriaal	Dak- en gevelbekleding - Roofing
Bindmiddel van asbestmateriaal	Bitumen (roofing, teer, asfalt)
Gebondenheid op basis van bindmiddel	Hecht
Hoeveelheid (oppervlakte - aantal)	• 70,00 m ² - 1 stuk
Totale oppervlakte	70,00 m ²
Eenvoudig bereikbaar	Ja
Bevestigingswijze	• Verlijmd, ingegoten, versmeerd
Identificatiemethode	De asbestdeskundige beoordeelt het materiaal als asbestverdacht en dus asbesthoudend, en dit zonder monstername. Motivatie: De monstername brengt andere schade aan dan schade die inherent is aan de monstername.
Destructieve handeling voor identificatie	Nee
Opmerking	Hoeveelheid is slechts een schatting

- Zorg voor een veilig beheer. Vermijd het beschadigen van het asbestmateriaal. Controleer de toestand jaarlijks op wijzigingen.

- Eenvoudige handelingen: enkel door erkend asbestverwijderaar Volgens regels van OVAM

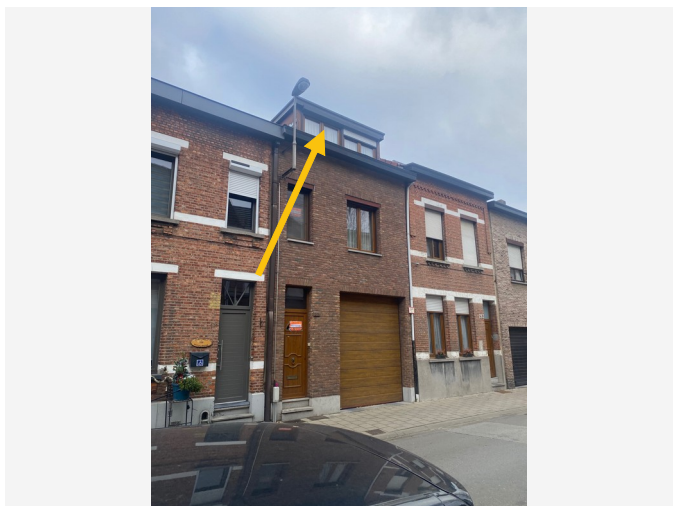
Tijdelijke beperking

Reden: Het te onderzoeken materiaal situeert zich hoger dan 3,50 m te rekenen vanaf een veilige ondergrond

Uitleg van de asbestdeskundige: Het was niet mogelijk om het platdak en de zijkanten van het dakkapel vooraan te controleren.

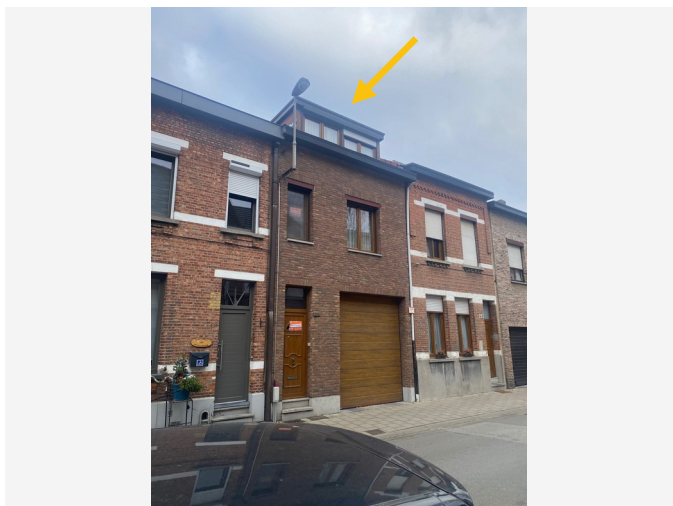
Tijdelijke beperking

Reden: Het te onderzoeken materiaal situeert zich hoger dan 3,50 m te rekenen vanaf een veilige ondergrond

Uitleg van de asbestdeskundige: De schouw kan niet vanop een veilige hoogte gecontroleerd worden.

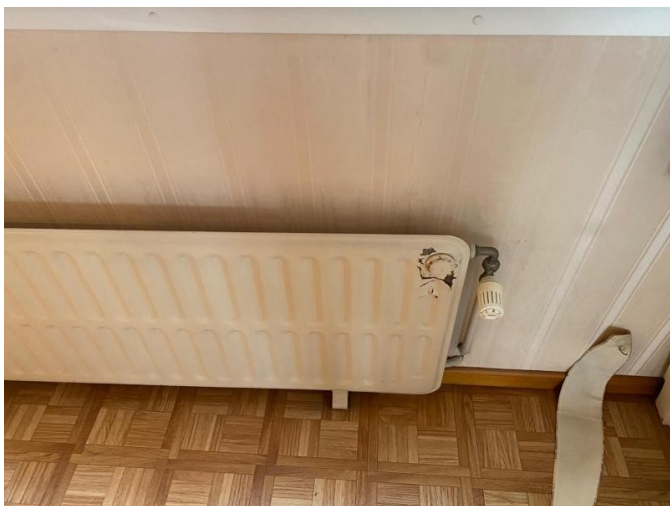
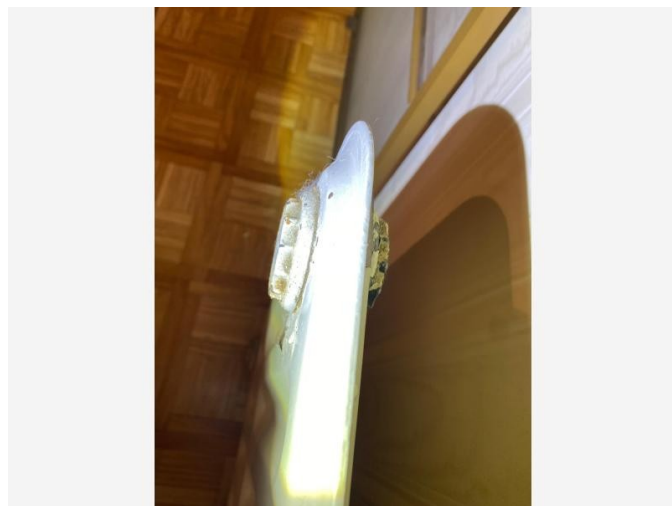
Tijdens onze inspectie trokken de gietijzeren radiatoren onze aandacht. Deze radiatoren bevatten vaak pakkingen die mogelijk asbestverdacht of asbesthoudend zijn. Omdat wij geen destructieve methoden mogen toepassen, hebben we visueel aan de buitenzijde geen pakkingen kunnen vaststellen. Bij renovatie of sloop is een destructief onderzoek naar deze radiatoren echter noodzakelijk, aangezien de kans groot is dat ze asbesthoudende pakkingen bevatten.

Basis voor advies	Beoordeling op basis van expertise met een vaststelling door de asbestdeskundige.
-------------------	---

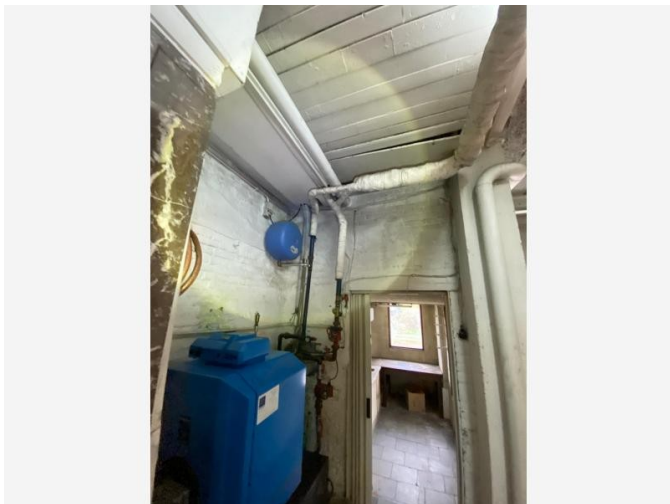
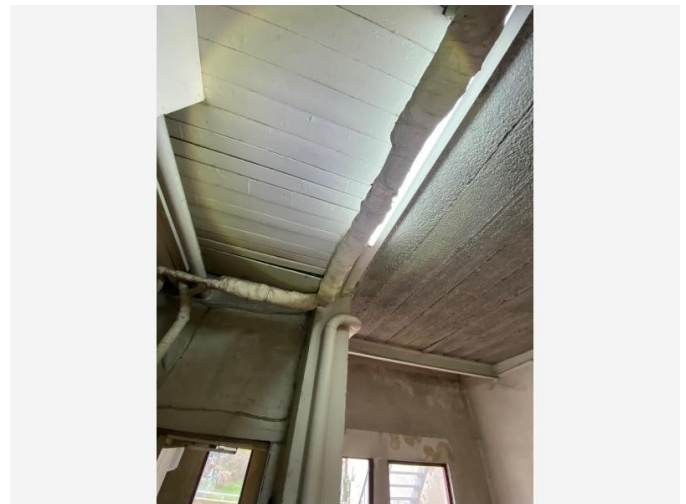
Geen asbest

#	Type	Referentie	Resultaat
13.1	Mengmonster	ID03	Geen asbest

Beschrijving	Leidingisolatie
Omgeving	Binnen
Primaire drager	HVAC infrastructuur en uitrusting
Bindmiddel van materiaal	Gips - kalk
Gebondenheid op basis van bindmiddel	Niet-hechtgebonden
Hoeveelheid (lengte - omtrek - dikte - aantal)	<ul style="list-style-type: none">• 10,00 m - 25,00 cm - 1,00 cm - 1 stuk
Totaal volume	0,025 m ³
Identificatiemethode	Een monstername door de asbestdeskundige met laboanalyse door een asbestlabo.
Destructieve handeling voor identificatie	Ja
Opmerking	Hoeveelheid is slechts een schatting

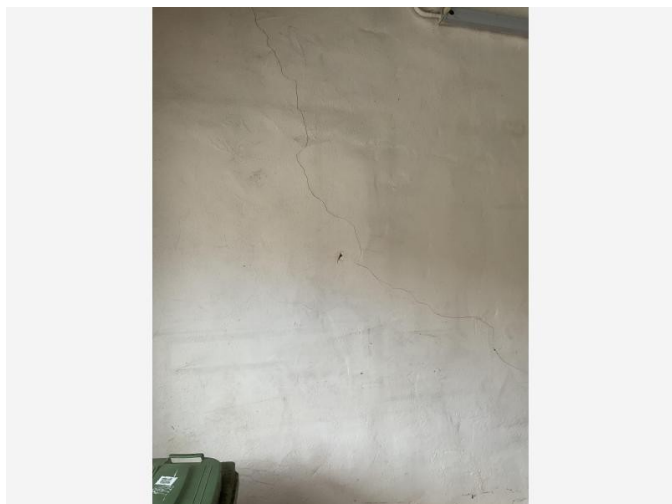
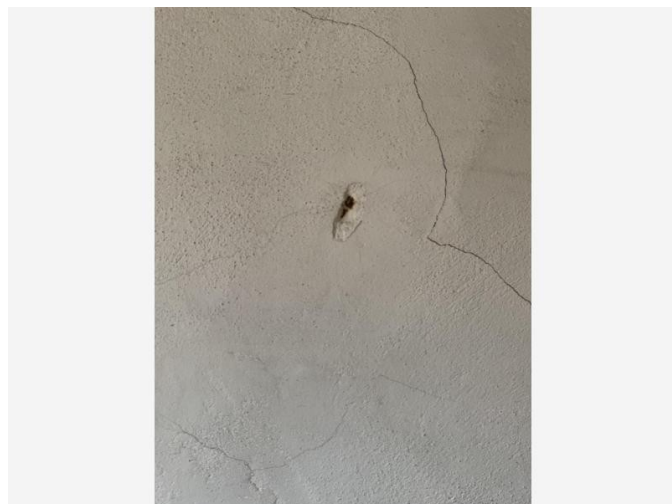
Geen asbest

#	Type	Referentie	Resultaat
14.1	Mengmonster	ID01	Geen asbest

Beschrijving	Pleisterwerk muur
Omgeving	Binnen
Primaire drager	Binnenwand
Bindmiddel van materiaal	Gips - kalk
Gebondenheid op basis van bindmiddel	Niet-hechtgebonden
Hoeveelheid (oppervlakte - dikte - aantal)	• 200,00 m ² - 1,00 cm - 1 stuk
Totaal volume	2,00 m ³
Identificatiemethode	Een monstername door de asbestdeskundige met laboanalyse door een asbestlabo.
Destructieve handeling voor identificatie	Nee
Opmerking	Deze waarde is slechts een schatting en kan afwijken van de actuele hoeveelheid.
