Asbestinventarisatetest

Azalealei 21, 2540 Hove

Attestnummer : 20251228-000073.000

Uitgegeven op : 28.12.2025

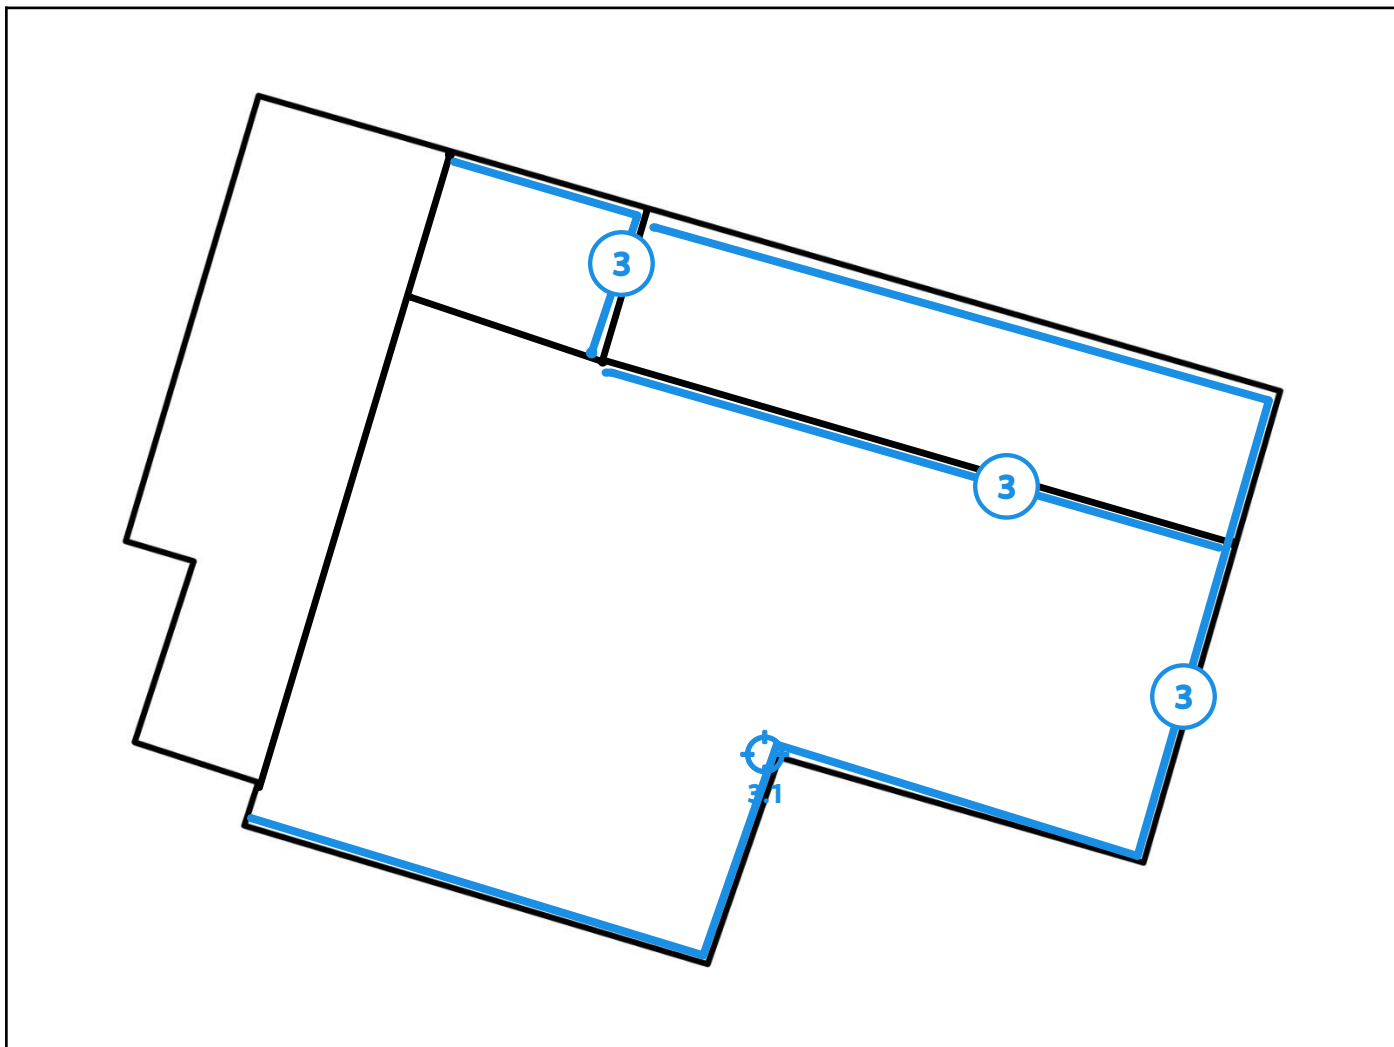
Plan 1.1: Hoofdgebouw Gelijkvloers

Beschrijving	Type	Actie
3. Pleisterwerk Binnenwand	Geen asbest	-
3.1 Code: MM001	Mengmonster	-

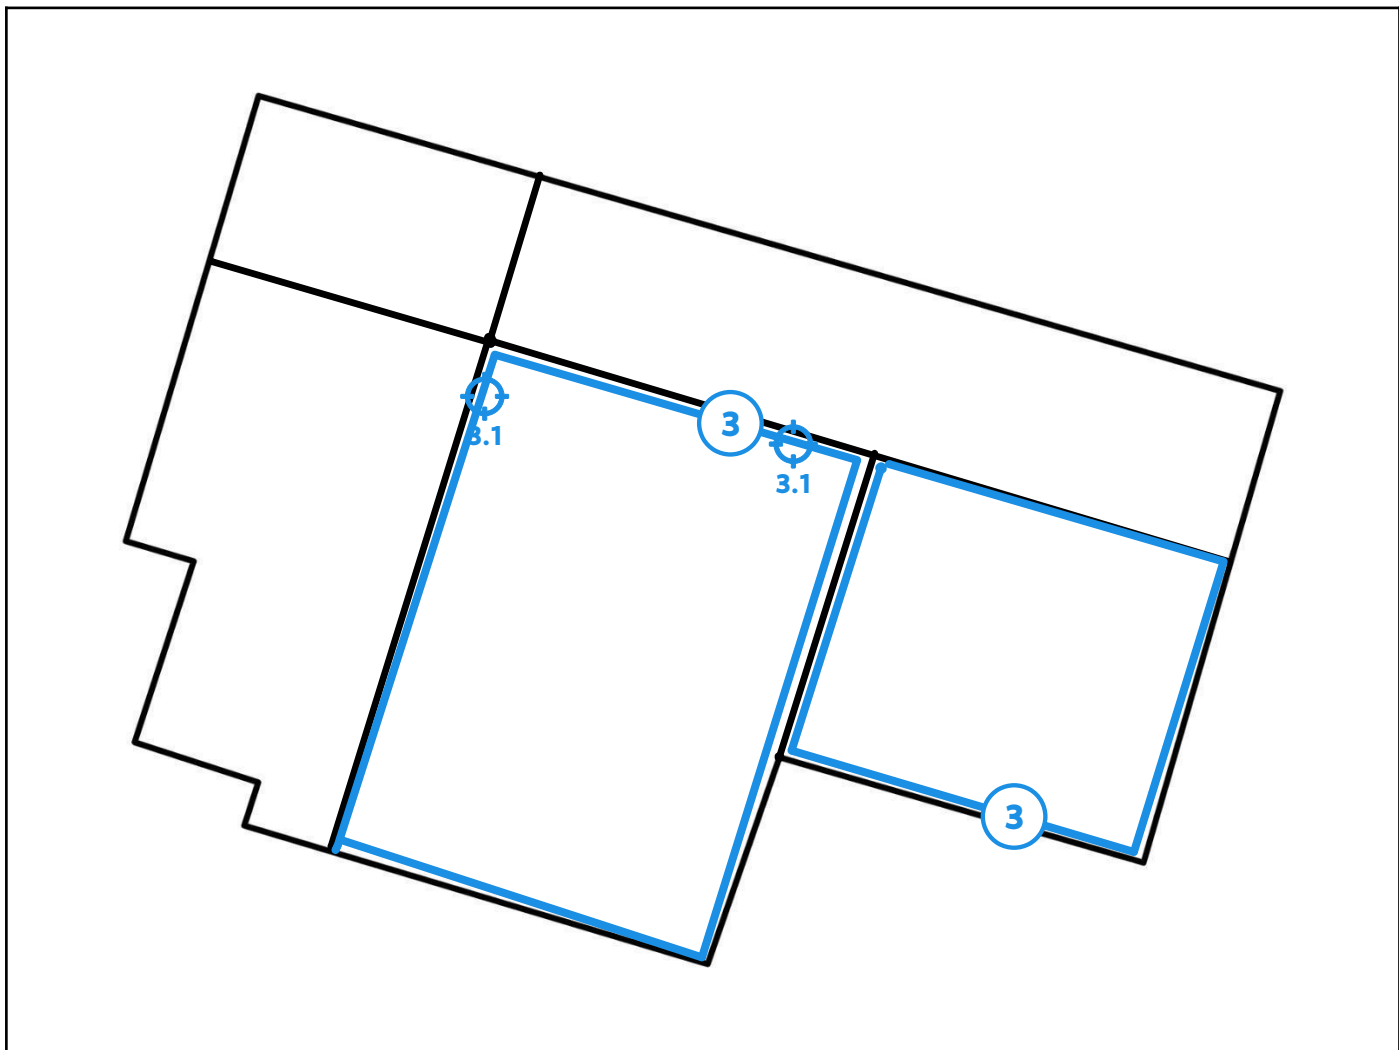
Plan 1.3: Hoofdgebouw VERDIEPING 1

Beschrijving	Type	Actie
3. Pleisterwerk Binnenwand	Geen asbest	-
3.1 Code: MM001	Mengmonster	-

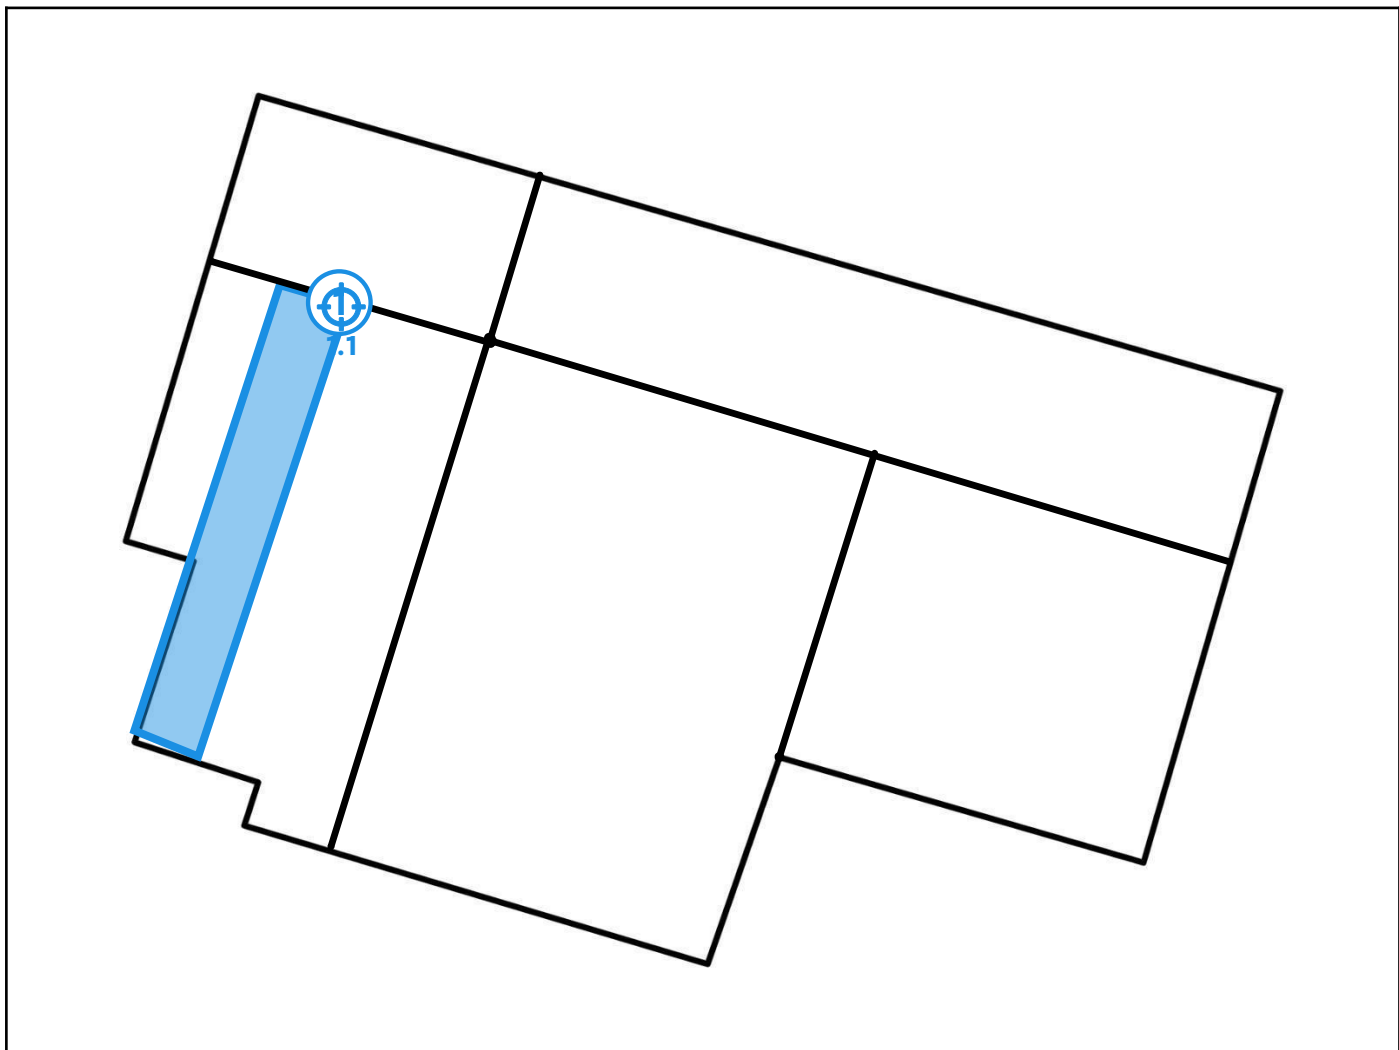
Plan 1.4: Hoofdgebouw VERDIEPING 1

Beschrijving	Type	Actie
1. Roofing dakgoot	Geen asbest	-
1.1 Code: MM002	Puntmonster	-

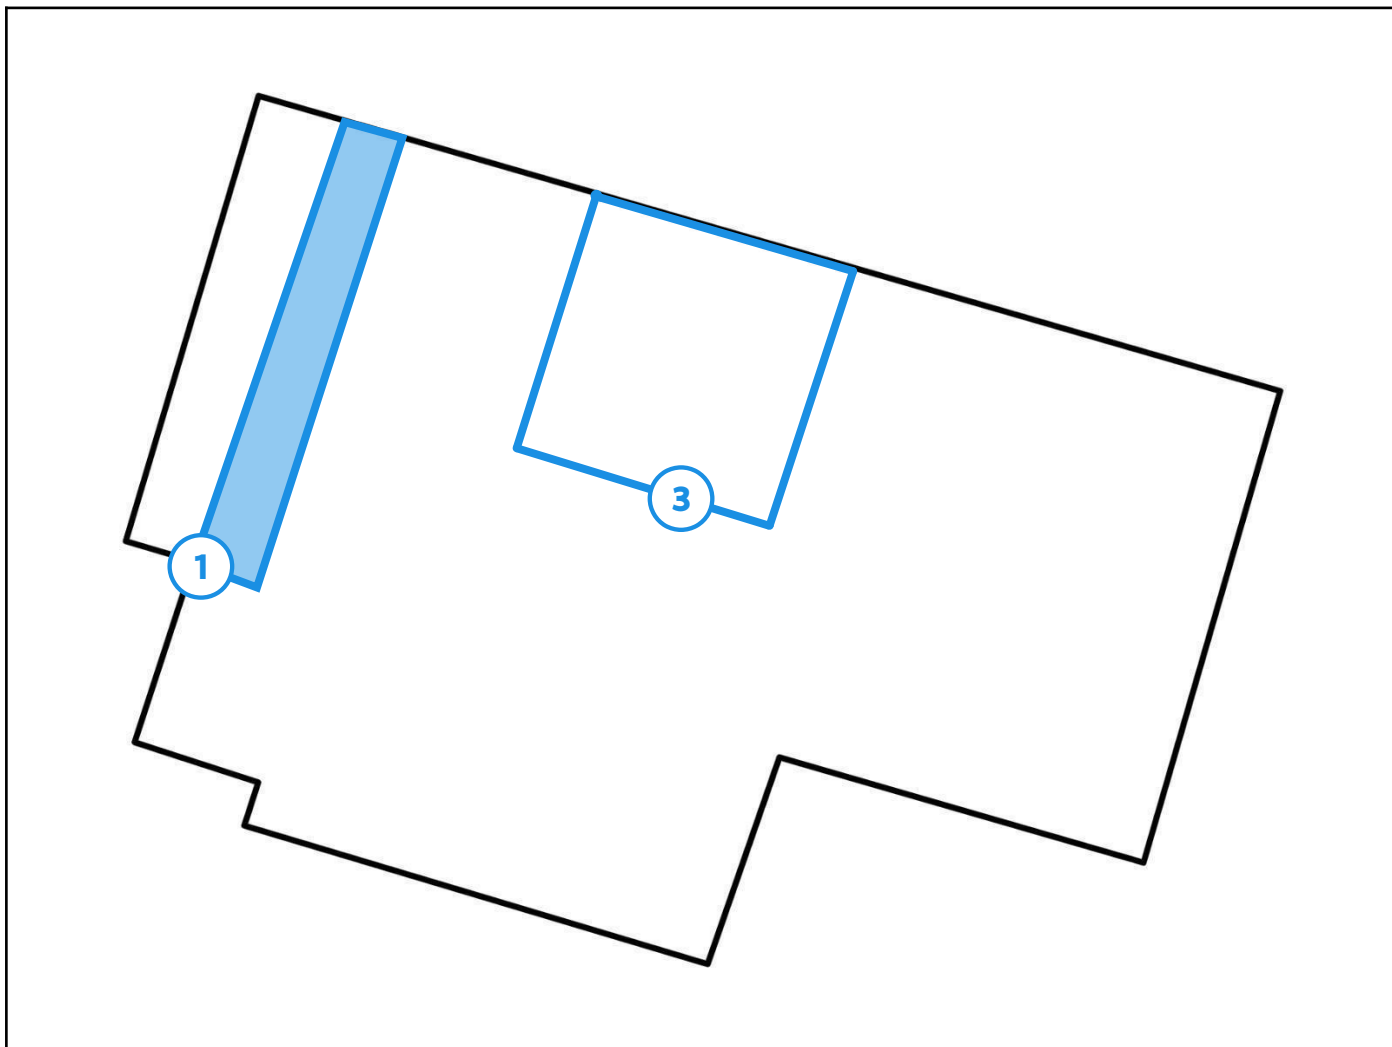
Plan 1.5: Hoofdgebouw Zolder

Beschrijving	Type	Actie
1. Roofing dakgoot	Geen asbest	-
3. Pleisterwerk Binnenwand	Geen asbest	-

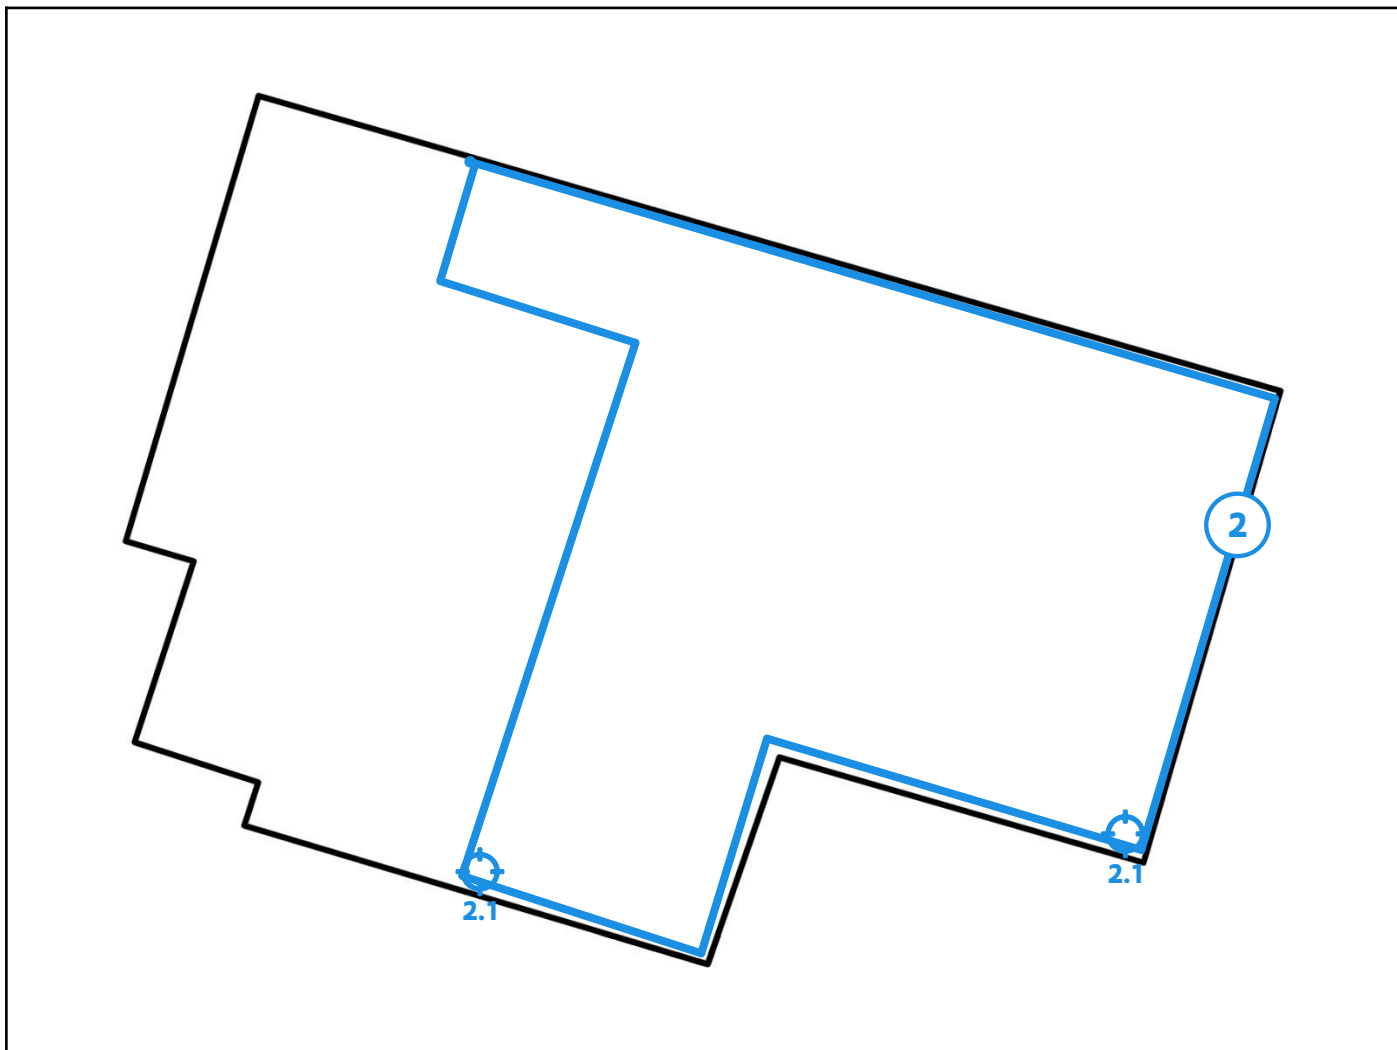
Plan 1.6: Hoofdgebouw Kelder

Beschrijving	Type	Actie
2. Pleisterwerk cement kelder	Geen asbest	-
2.1 Code: MM003	Mengmonster	-

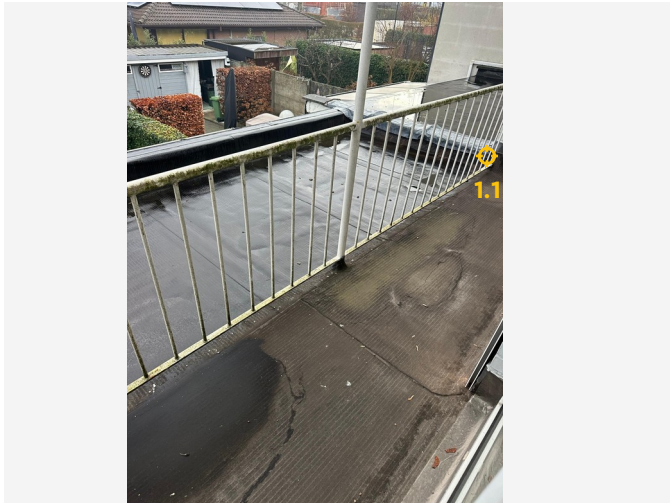
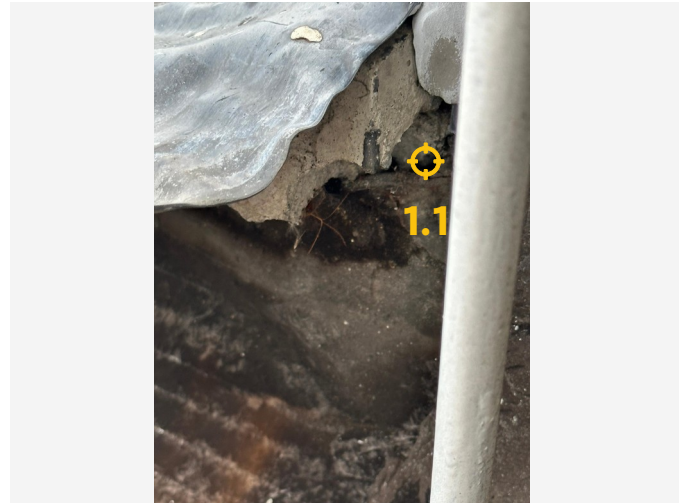
Fiche 1: Roofing dakgoot

Geen asbest

Conclusie

#	Type	Referentie	Resultaat
1.1	Puntmonster	MM002	Geen asbest

Beschrijving	Roofing dakgoot
Omgeving	Buiten
Primaire drager	Infrastructuur hemelwater (opvang en afvoer)
Bindmiddel van materiaal	Bitumen (roofing, teer, asfalt)
Gebondenheid op basis van bindmiddel	Hecht
Hoeveelheid (oppervlakte - aantal)	• 12,00 m ² - 1 stuk
Totale oppervlakte	12,00 m ²
Identificatiemethode	Een monstername door de asbestdeskundige met laboanalyse door een asbestlabo.
Destructieve handeling voor identificatie	Nee

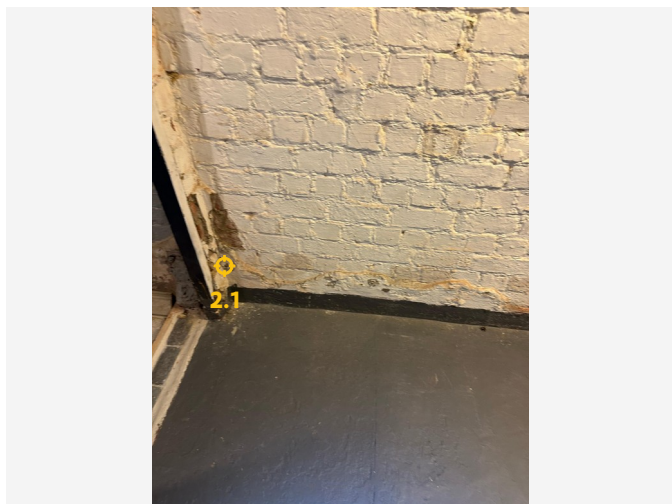
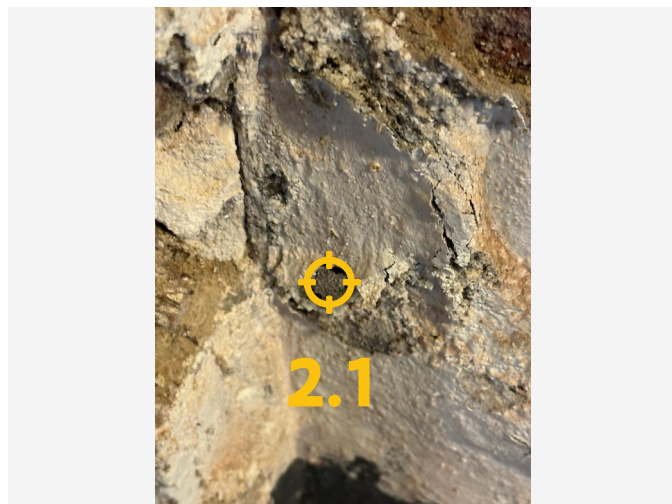
Conclusie

Geen asbest

#	Type	Referentie	Resultaat
2.1	Mengmonster	MM003	Geen asbest

Beschrijving	Pleisterwerk cement kelder
Omgeving	Binnen
Primaire drager	Binnenwand
Bindmiddel van materiaal	Cement
Gebondenheid op basis van bindmiddel	Hecht
Hoeveelheid (gewicht - aantal)	<ul style="list-style-type: none">• 25,00 kg - 1 stuk
Totaal gewicht	25,00 kg
Identificatiemethode	Een monstername door de asbestdeskundige met laboanalyse door een asbestlabo.
Destructieve handeling voor identificatie	Nee

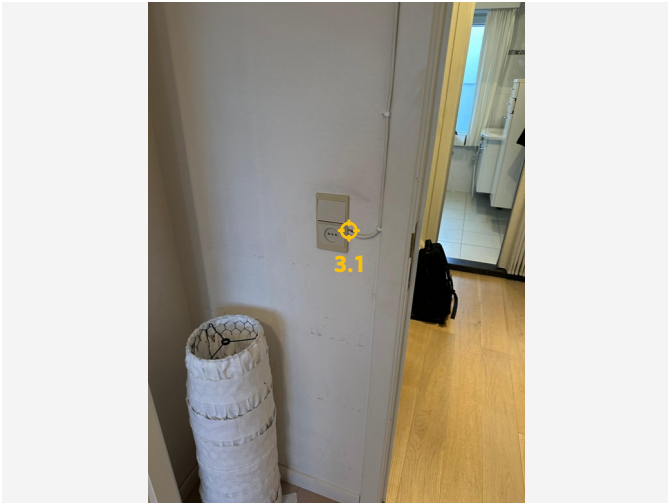
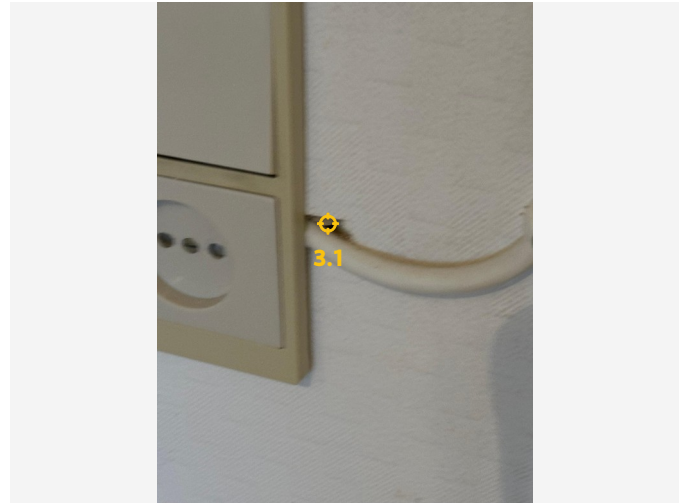
Fiche 3: Pleisterwerk Binnenwand

Geen asbest

Conclusie

#	Type	Referentie	Resultaat
3.1	Mengmonster	MM001	Geen asbest

Beschrijving	Pleisterwerk Binnenwand
Omgeving	Binnen
Primaire drager	Binnenwand
Bindmiddel van materiaal	Gips - kalk
Gebondenheid op basis van bindmiddel	Niet-hechtgebonden
Hoeveelheid (oppervlakte - dikte - aantal)	• 170,00 m ² - 1,00 cm - 1 stuk
Totaal volume	1,70 m ³
Identificatiemethode	Een monstername door de asbestdeskundige met laboanalyse door een asbestlabo.
Destructieve handeling voor identificatie	Nee
