# Asbestinventarisatetest

Jan De Graefstraat 35, 2600 Antwerpen

Attestnummer : **20260312-000475.000**

Uitgegeven op : **12.03.2026**

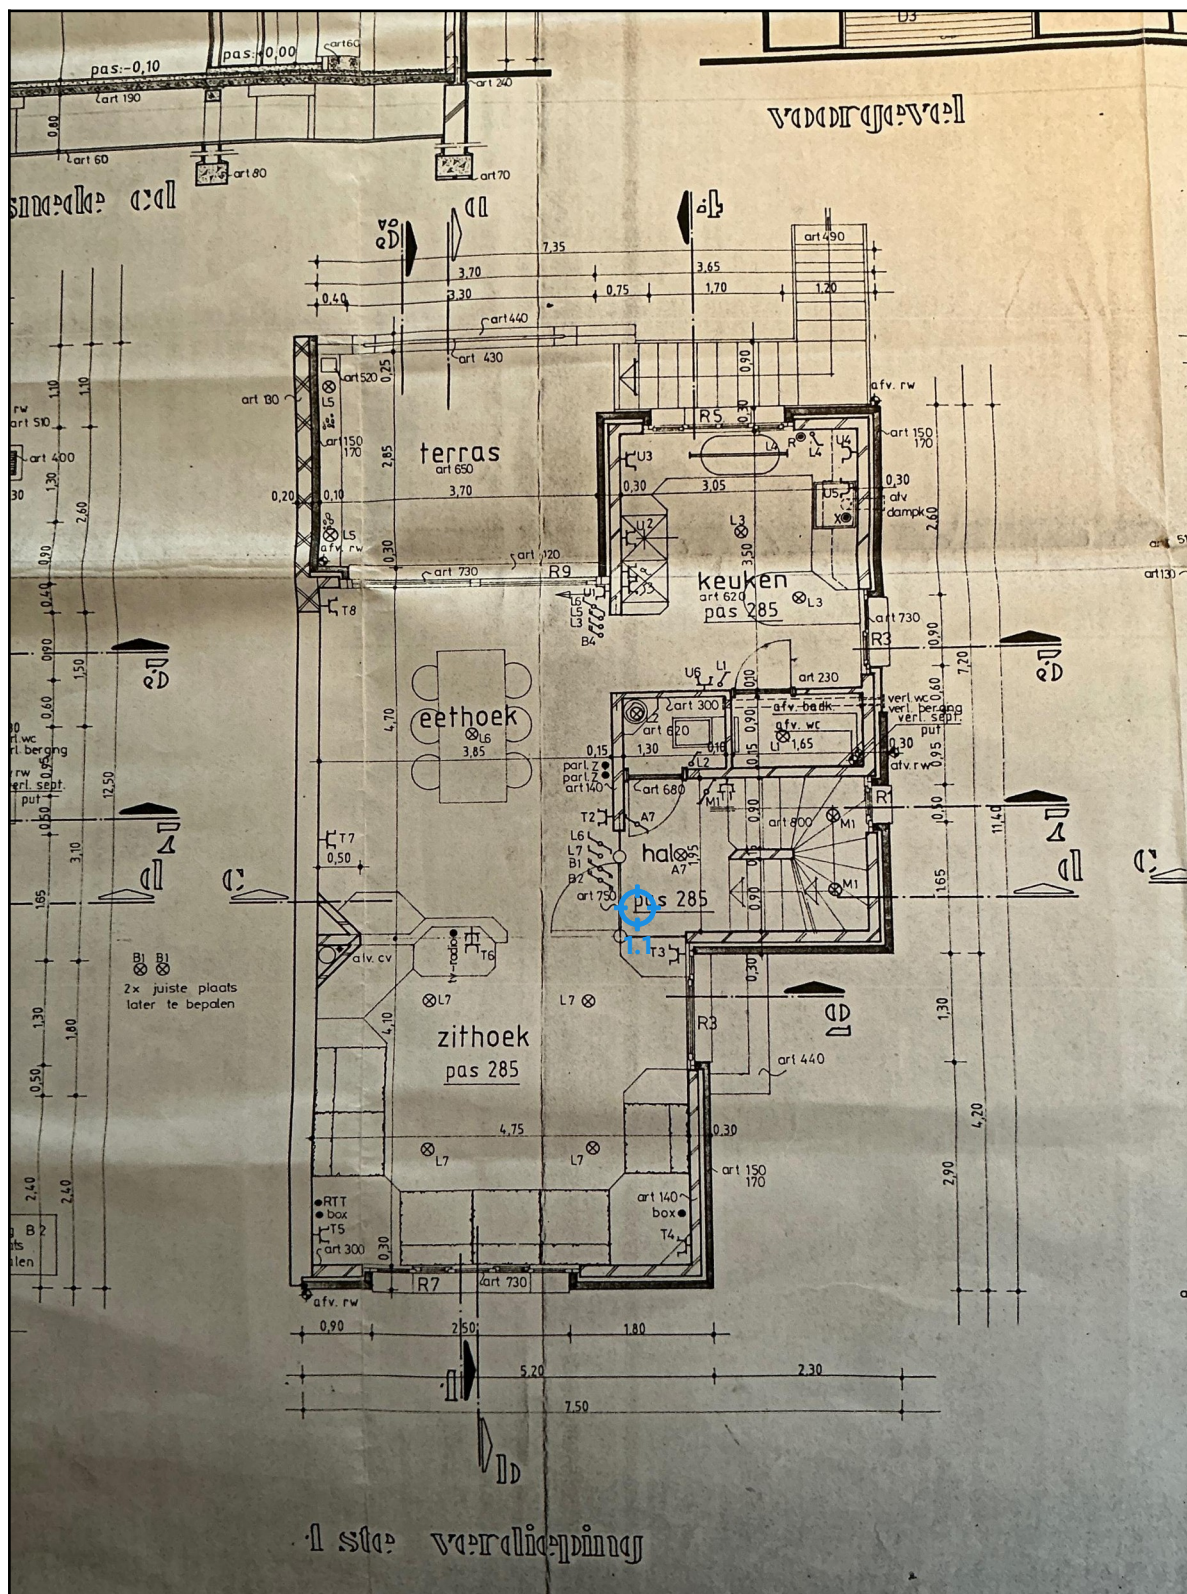
# Plan 1.3: 1ste verdiep

1. Pleisterwerk	Geen asbest	-
1.1 Code: M01	Mengmonster	-

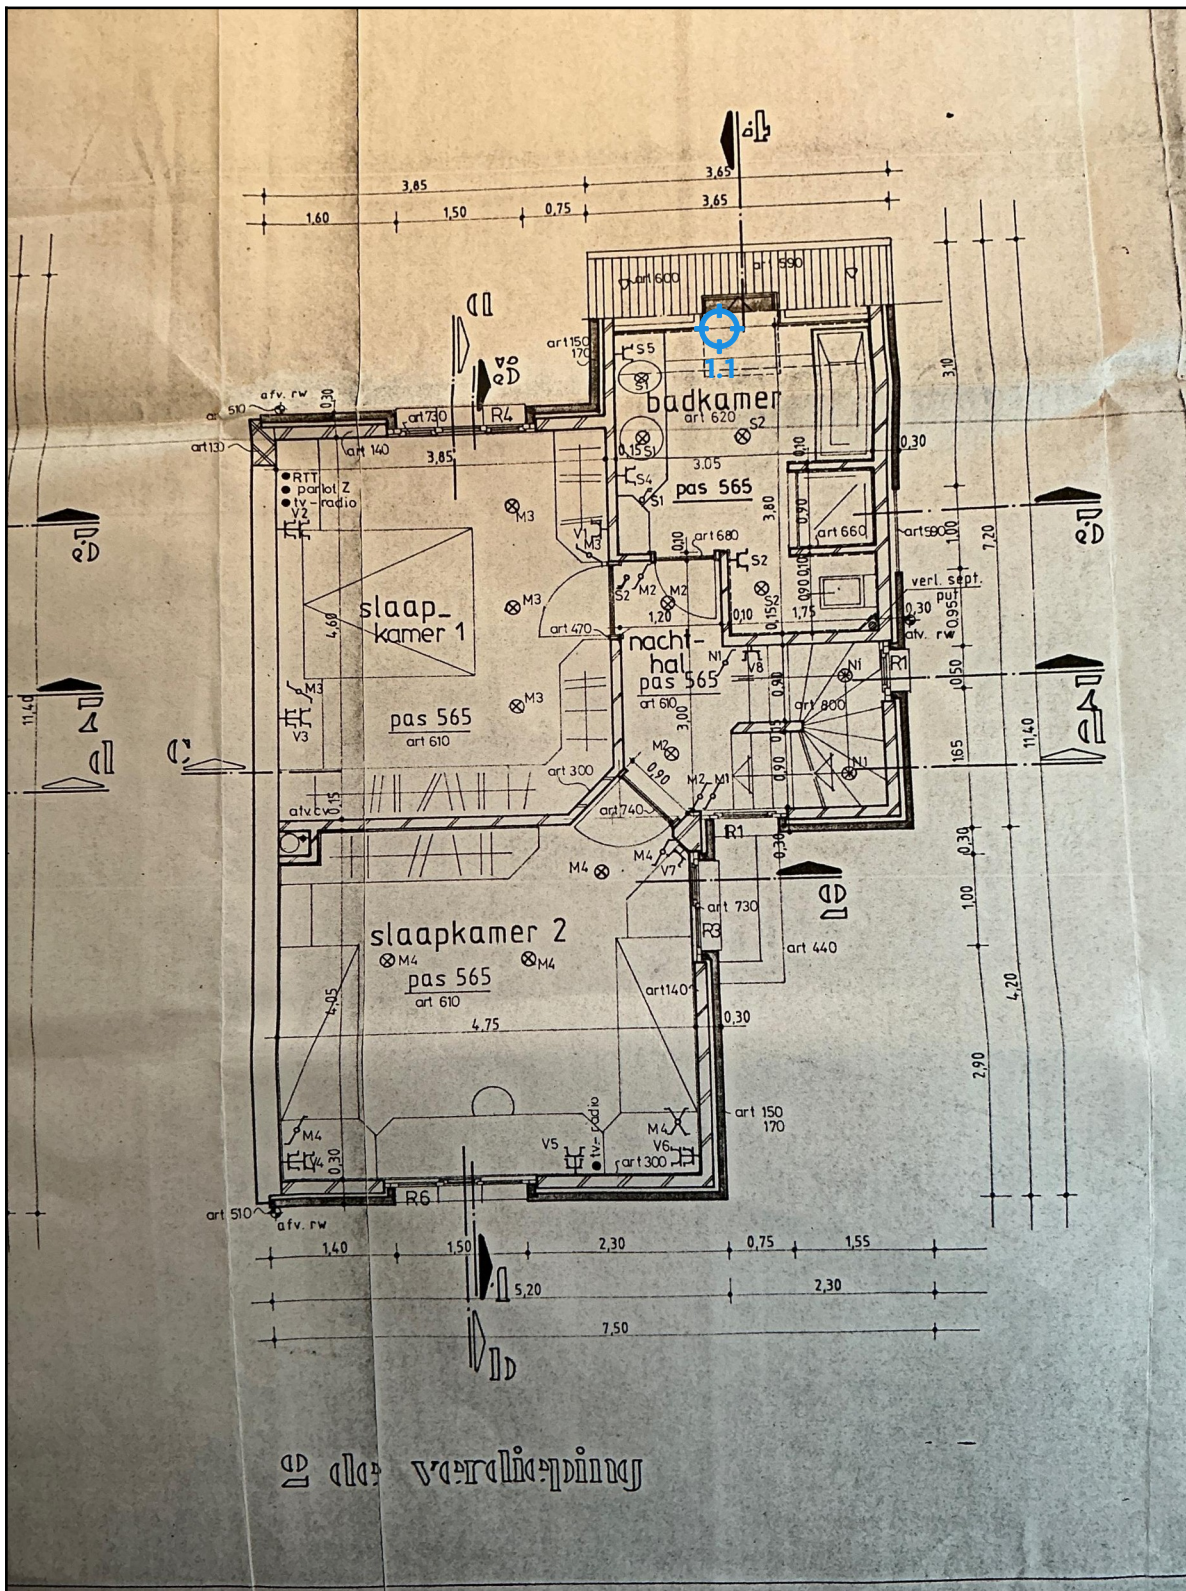
# Plan 1.4: 2de verdiep

1. Pleisterwerk	Geen asbest	-
1.1 Code: M01	Mengmonster	-

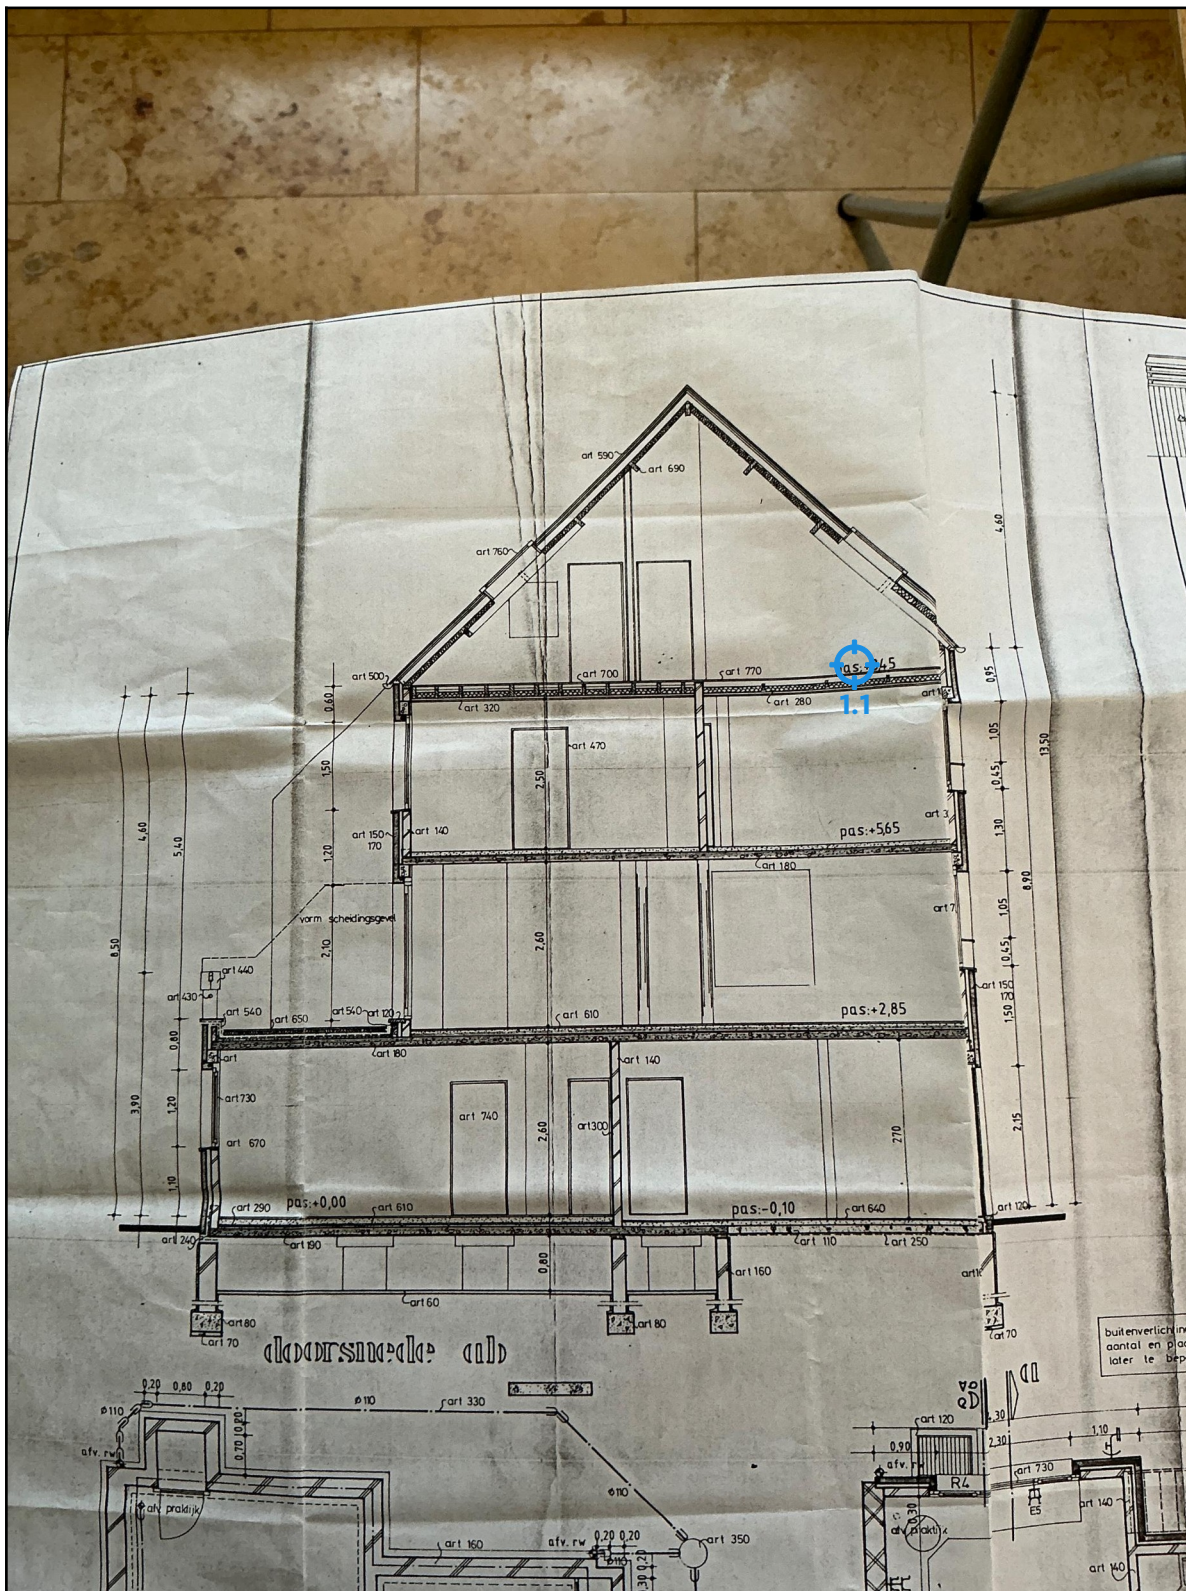
# Plan 1.5: Doorsnede

1. Pleisterwerk	Geen asbest	-
1.1 Code: M01	Mengmonster	-

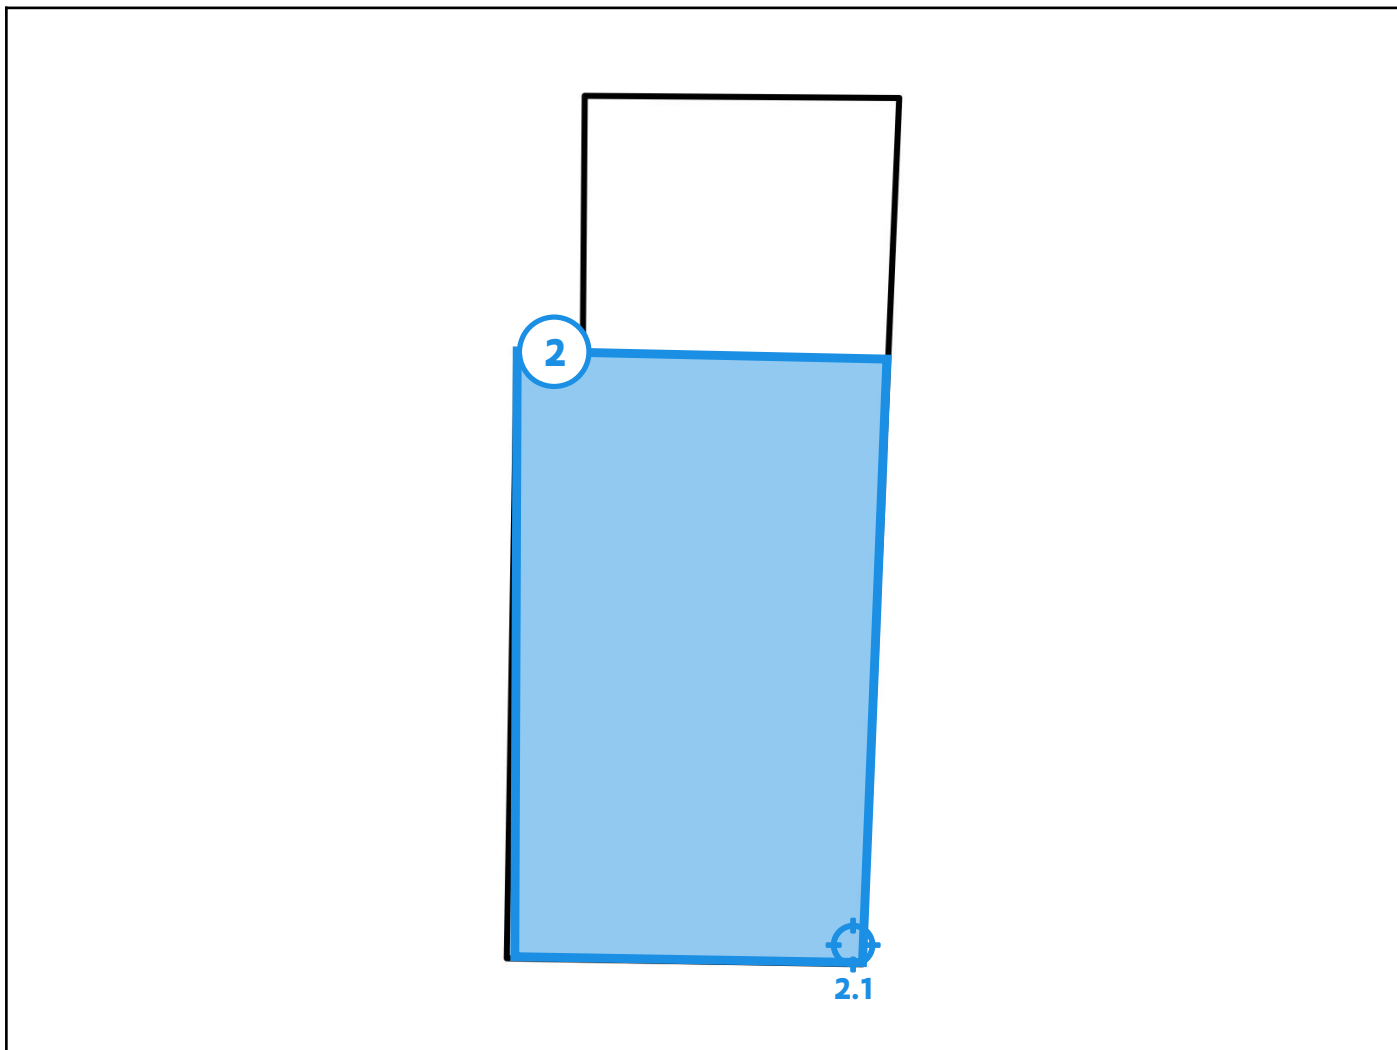
## Plan 2.1: Tuinhuis plan

Beschrijving	Type	Actie
2. Roofing	Geen asbest	-
2.1 Code: M02	Puntmonster	-

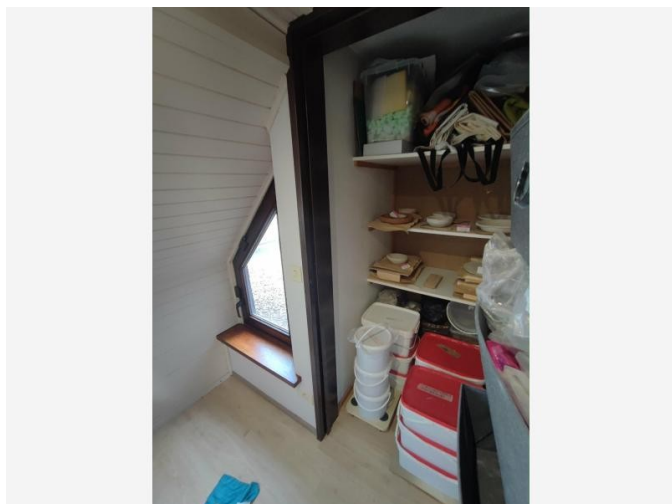
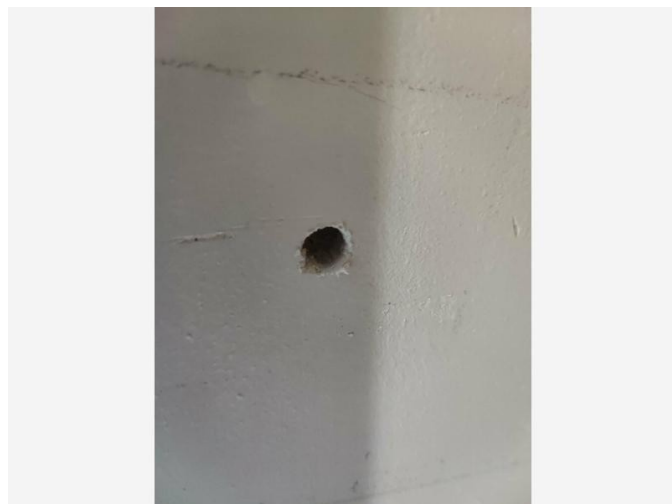
Geen asbest

#	Type	Referentie	Resultaat
1.1	Mengmonster	M01	Geen asbest

<b>Beschrijving</b>	Pleisterwerk
<b>Omgeving</b>	Binnen
<b>Primaire drager</b>	Binnenwand
<b>Bindmiddel van materiaal</b>	Gips - kalk
<b>Gebondenheid op basis van bindmiddel</b>	Niet-hechtgebonden
<b>Hoeveelheid (oppervlakte - dikte - aantal)</b>	• 320,00 m <sup>2</sup> - 1,00 cm - 1 stuk
<b>Totaal volume</b>	3,20 m <sup>3</sup>
<b>Identificatiemethode</b>	Een monstername door de asbestdeskundige met laboanalyse door een asbestlabo.
<b>Destructieve handeling voor identificatie</b>	Nee
<b>Opmerking</b>	De vermelde oppervlaktes, diktes, gewichten en volumes betreffen een beredeneerde schatting. Er worden geen rechten verleend aan deze oppervlaktes/diktes/volumes.

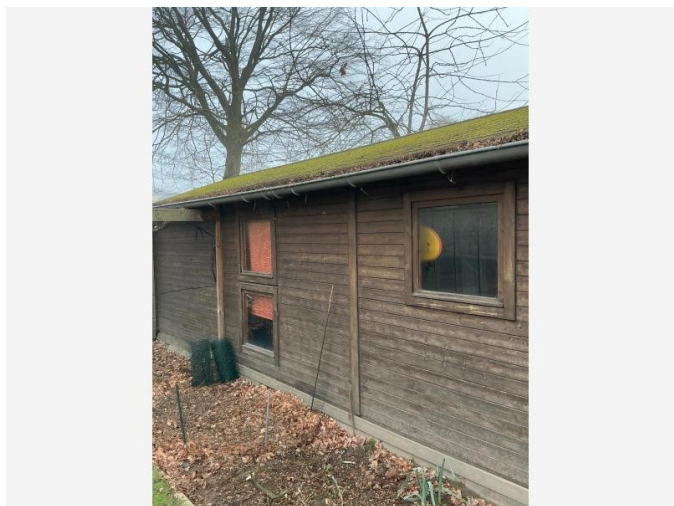
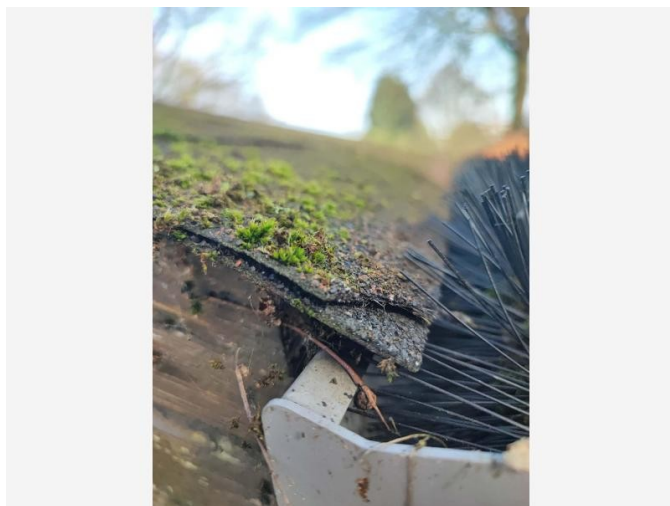
## Fiche 2: Roofing

Geen asbest

#	Type	Referentie	Resultaat
2.1	Puntmonster	M02	Geen asbest

<b>Beschrijving</b>	Roofing
<b>Omgeving</b>	Buiten
<b>Primaire drager</b>	Plat dak
<b>Bindmiddel van materiaal</b>	Bitumen (roofing, teer, asfalt)
<b>Gebondenheid op basis van bindmiddel</b>	Hecht
<b>Hoeveelheid (oppervlakte - aantal)</b>	<ul style="list-style-type: none"><li>• 20,00 m<sup>2</sup> - 1 stuk</li></ul>
<b>Totale oppervlakte</b>	20,00 m <sup>2</sup>
<b>Identificatiemethode</b>	Een monstername door de asbestdeskundige met laboanalyse door een asbestlabo.
<b>Destructieve handeling voor identificatie</b>	Nee
<b>Opmerking</b>	De vermelde oppervlaktes, diktes, gewichten en volumes betreffen een beredeneerde schatting. Er worden geen rechten verleend aan deze oppervlaktes/diktes/volumes.

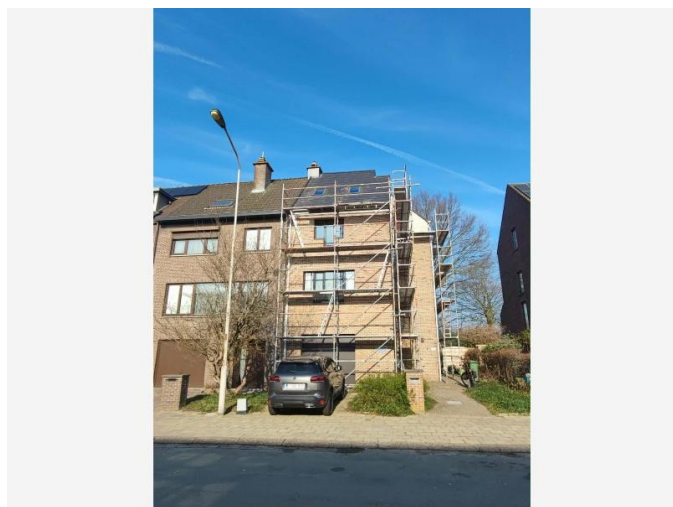
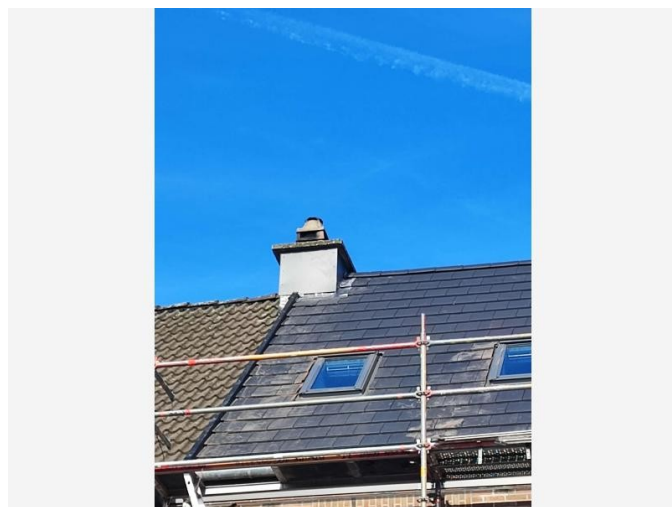
### Fiche 3: Materialen van rookgaskanalen

Beschrijving	Notitie	Terug te vinden op plannen
Fiche 3: Materialen van rookgaskanalen	Niet asbestverdacht	-
Fiche 4: Afdichtingsmateriaal	Niet asbestverdacht	-
Fiche 5: Materialen aan de stookketel	Niet asbestverdacht. Kijk bewijsdocumenten.	-
Fiche 6: Materialen onder de dakbedekking	Niet asbestverdacht. Dak volledig vernieuwd.	-
