# Asbestinventarisatetest

Moorsledestraat 32, 2600 Antwerpen

Attestnummer : 20260120-000314.000

Uitgegeven op : 20.01.2026

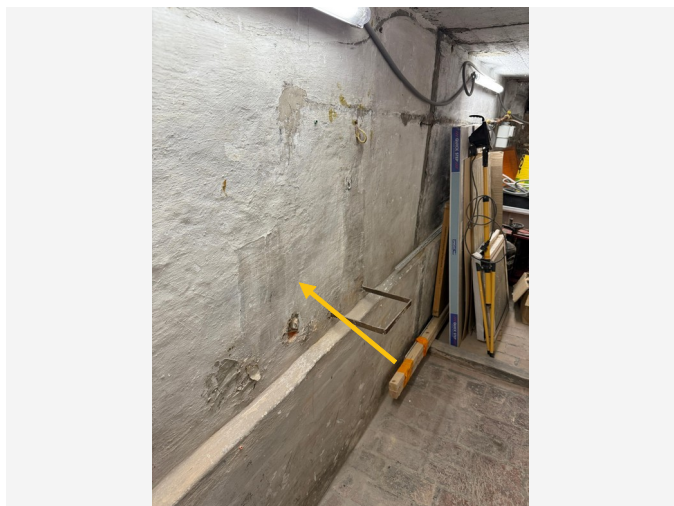
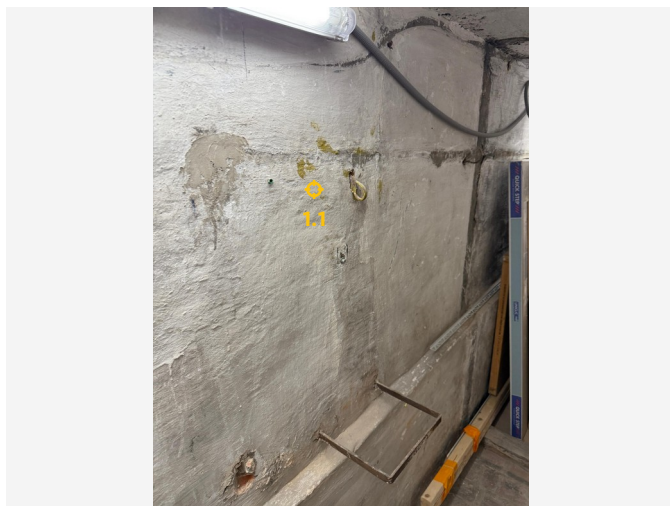
## Conclusie

Geen asbest

<b>Beschrijving</b>	M02 - Cementering Wanden - Kelder
<b>Omgeving</b>	Binnen
<b>Primaire drager</b>	Binnenwand
<b>Bindmiddel van materiaal</b>	Cement
<b>Gebondenheid op basis van bindmiddel</b>	Hecht
<b>Hoeveelheid (gewicht - aantal)</b>	<ul style="list-style-type: none"><li>• 30,00 kg - 1 stuk</li></ul>
<b>Totaal gewicht</b>	30,00 kg
<b>Identificatiemethode</b>	Een monstername door de asbestdeskundige met laboanalyse door een asbestlabo.
<b>Destructieve handeling voor identificatie</b>	Nee

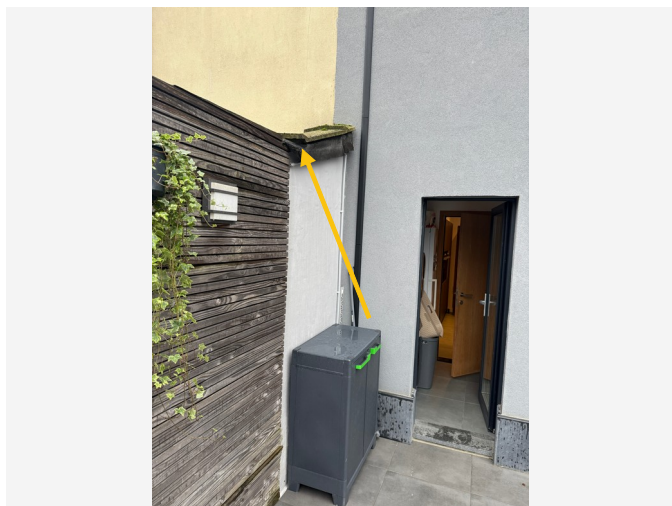
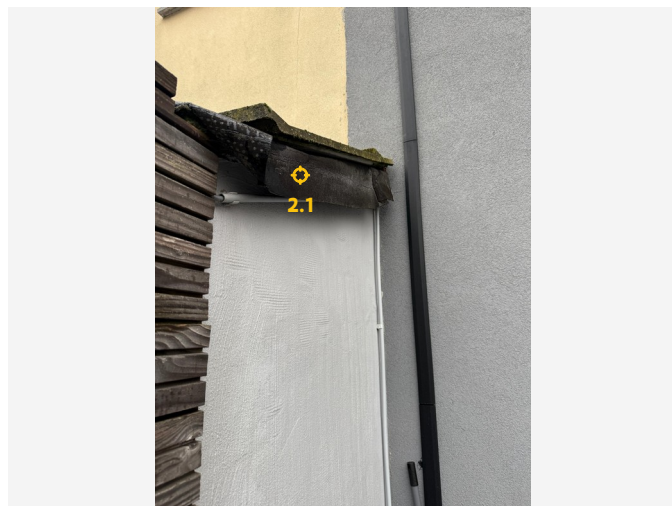
### Conclusie

Geen asbest

<b>Beschrijving</b>	M07 - Roofing onder deksteen
<b>Omgeving</b>	Buiten
<b>Primaire drager</b>	Wand buitenschil
<b>Bindmiddel van materiaal</b>	Bitumen (roofing, teer, asfalt)
<b>Gebondenheid op basis van bindmiddel</b>	Hecht
<b>Hoeveelheid (oppervlakte - aantal)</b>	• 0,50 m <sup>2</sup> - 1 stuk
<b>Totale oppervlakte</b>	0,50 m <sup>2</sup>
<b>Identificatiemethode</b>	Een monstername door de asbestdeskundige met laboanalyse door een asbestlabo.
<b>Destructieve handeling voor identificatie</b>	Nee

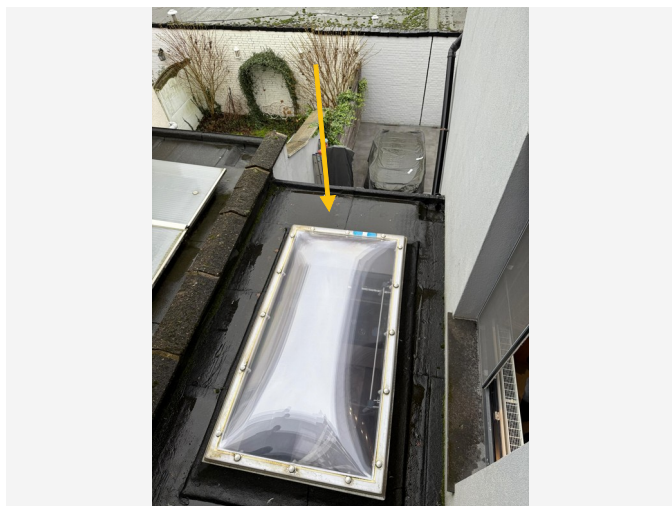
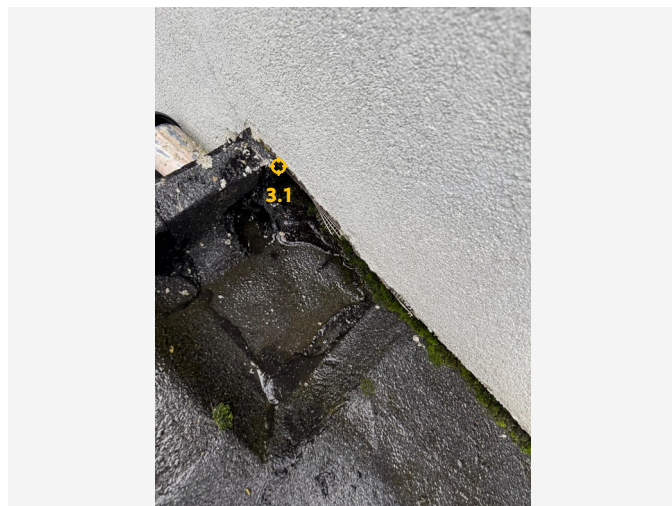
## Conclusie

Geen asbest

<b>Beschrijving</b>	M04 - Roofing Plat Dak - gelijkvloers
<b>Omgeving</b>	Buiten
<b>Primaire drager</b>	Plat dak
<b>Bindmiddel van materiaal</b>	Bitumen (roofing, teer, asfalt)
<b>Gebondenheid op basis van bindmiddel</b>	Hecht
<b>Hoeveelheid (oppervlakte - aantal)</b>	• 15,00 m <sup>2</sup> - 1 stuk
<b>Totale oppervlakte</b>	15,00 m <sup>2</sup>
<b>Identificatiemethode</b>	Een monstername door de asbestdeskundige met laboanalyse door een asbestlabo.
<b>Destructieve handeling voor identificatie</b>	Nee
<b>Opmerking</b>	- Enkel bovenste laag getest omdat het een niet-destructief onderzoek is, er zijn GEEN gaten gemaakt zodat er lekken kunnen ontstaan, zorgvuldig bij een overschot stuk afgenomen ZONDER kans op lekken, eventuele onderlagen zijn niet gekend, eventueel latne nakijken bij werken.

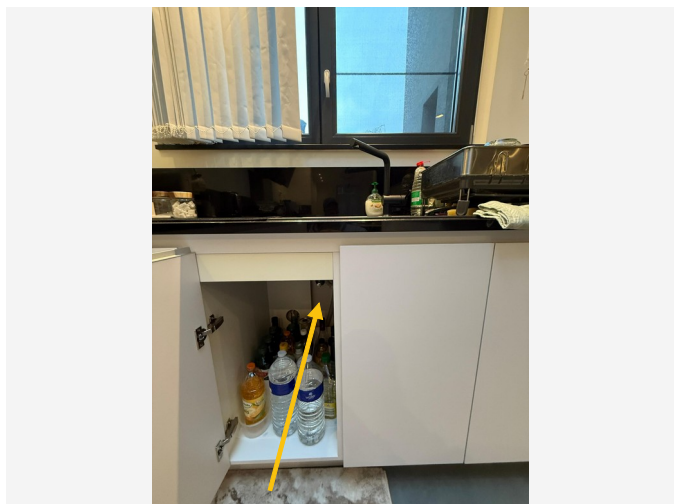
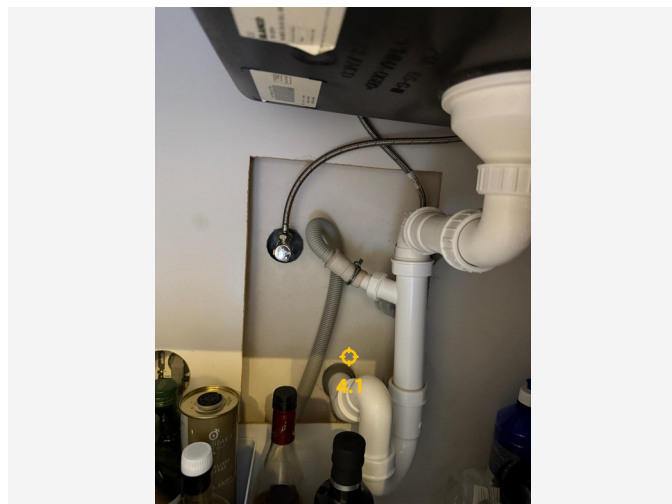
## Fiche 4: M01 - Pleisterwerk Muren

### Conclusie

Geen asbest

Beschrijving	M01 - Pleisterwerk Muren
Omgeving	Binnen
Primaire drager	Binnenwand
Bindmiddel van materiaal	Gips - kalk
Gebondenheid op basis van bindmiddel	Niet-hechtgebonden
Hoeveelheid (oppervlakte - dikte - aantal)	<ul style="list-style-type: none"> <li>• 150,00 m<sup>2</sup> - 1,00 cm - 1 stuk</li> </ul>
Totaal volume	1,50 m <sup>3</sup>
Identificatiemethode	Een monstername door de asbestdeskundige met laboanalyse door een asbestlabo.
Destructieve handeling voor identificatie	Nee
Opmerking	<ul style="list-style-type: none"> <li>- Staalname tot op de drager door alle lagen heen</li> <li>- Indien sommige muren niet getest konden worden (tegels, gipskartonplaat, valse muren) en deze worden later wel bereikbaar, laten nakijken, bijvoorbeeld bij werken</li> <li>- Alle muren auditief nagekeken op regelmatige afstand en hoogte</li> <li>- Individuele ruimte: SLPK +1 achtergevel onder de verwarming</li> <li>- Natte ruimte: Keuken onder de wasbak</li> <li>- Stooklokaal: x zie M2 cementering</li> <li>- Trappenhal: Glv aan de trap rechts</li> <li>- Er is geen zichtbaar plafondpleisterwerk, klant heeft fotos dat alles gestript is tot op de bakstenen, zijn mee geupload ter bewijs. Toch staalname uitgevoerd voor de zekerheid.</li> </ul>

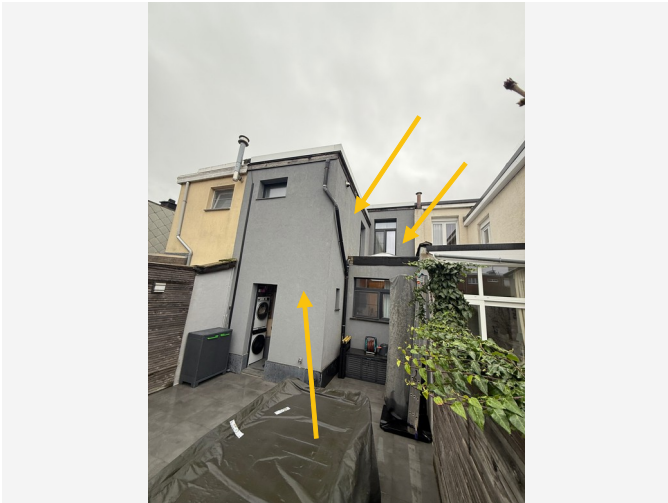
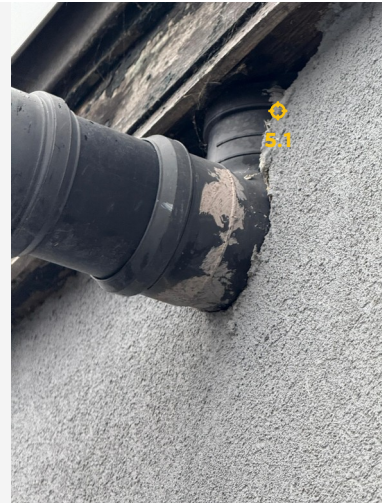
## Fiche 5: M03 - Crepi Buitengevel achter

### Conclusie

Geen asbest

<b>Beschrijving</b>	M03 - Crepi Buitengevel achter
<b>Omgeving</b>	Buiten
<b>Primaire drager</b>	Wand buitenschil
<b>Bindmiddel van materiaal</b>	Gips - kalk
<b>Gebondenheid op basis van bindmiddel</b>	Niet-hechtgebonden
<b>Hoeveelheid (oppervlakte - dikte - aantal)</b>	• 70,00 m <sup>2</sup> - 0,30 cm - 1 stuk
<b>Totaal volume</b>	0,21 m <sup>3</sup>
<b>Identificatiemethode</b>	Een monstername door de asbestdeskundige met laboanalyse door een asbestlabo.
<b>Destructieve handeling voor identificatie</b>	Nee
<b>Opmerking</b>	De monsterneming van de crepi werd zorgvuldig uitgevoerd op bestaande overschotten en losliggende delen, met als doel schade aan de gevel te vermijden. Er werden geen nieuwe openingen of gaten gemaakt die aanleiding kunnen geven tot waterinsijpeling of structurele schade. De monsterneming wordt beschouwd als niet-destructief onderzoek en beperkt zich strikt tot wat noodzakelijk is voor analyse. Alle aanwezige crepilagen werden bemonsterd conform het geldende inspectieprotocol.

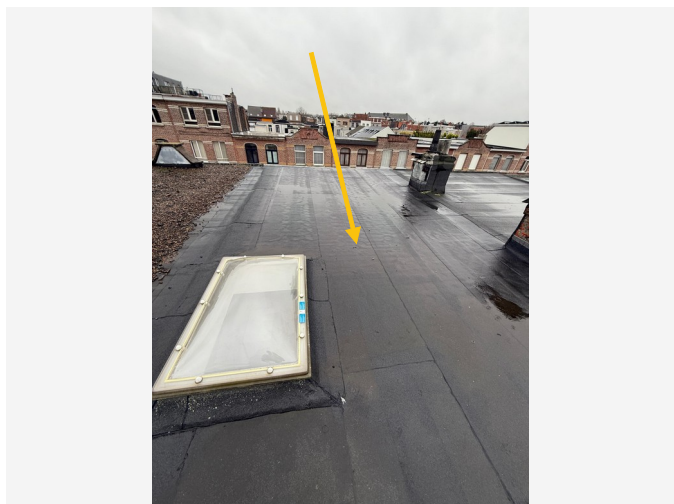
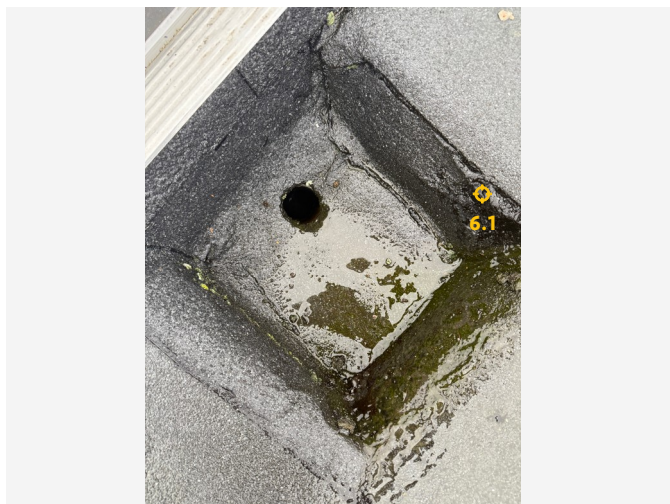
## Conclusie

Geen asbest

Beschrijving	M05 - Roofing Plat Dak - Hoofddak
Omgeving	Buiten
Primaire drager	Plat dak
Bindmiddel van materiaal	Bitumen (roofing, teer, asfalt)
Gebondenheid op basis van bindmiddel	Hecht
Hoeveelheid (oppervlakte - aantal)	• 70,00 m <sup>2</sup> - 1 stuk
Totale oppervlakte	70,00 m <sup>2</sup>
Identificatiemethode	Een monstername door de asbestdeskundige met laboanalyse door een asbestlabo.
Destructieve handeling voor identificatie	Nee
Opmerking	- Enkel bovenste laag getest omdat het een niet-destructief onderzoek is, er zijn GEEN gaten gemaakt zodat er lekken kunnen ontstaan, zorgvuldig bij een overschot stuk afgenomen ZONDER kans op lekken, eventuele onderlagen zijn niet gekend, eventueel latne nakijken bij werken.

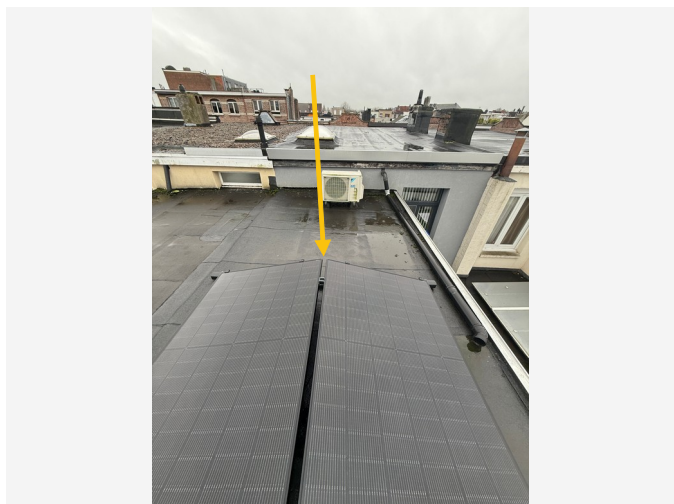
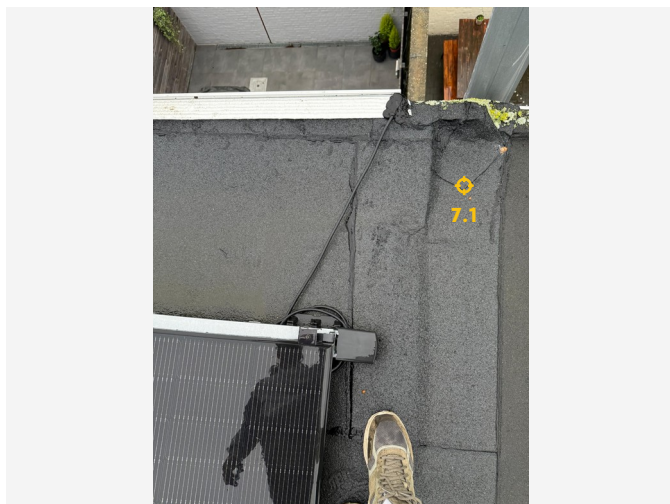
## Conclusie

Geen asbest

<b>Beschrijving</b>	M06 - Roofing Plat Dak - Tussenverdiep
<b>Omgeving</b>	Buiten
<b>Primaire drager</b>	Plat dak
<b>Bindmiddel van materiaal</b>	Bitumen (roofing, teer, asfalt)
<b>Gebondenheid op basis van bindmiddel</b>	Hecht
<b>Hoeveelheid (oppervlakte - aantal)</b>	• 29,99 m <sup>2</sup> - 1 stuk
<b>Totale oppervlakte</b>	29,99 m <sup>2</sup>
<b>Identificatiemethode</b>	Een monstername door de asbestdeskundige met laboanalyse door een asbestlabo.
<b>Destructieve handeling voor identificatie</b>	Nee
<b>Opmerking</b>	- Enkel bovenste laag getest omdat het een niet-destructief onderzoek is, er zijn GEEN gaten gemaakt zodat er lekken kunnen ontstaan, zorgvuldig bij een overschot stuk afgenomen ZONDER kans op lekken, eventuele onderlagen zijn niet gekend, eventueel latne nakijken bij werken.

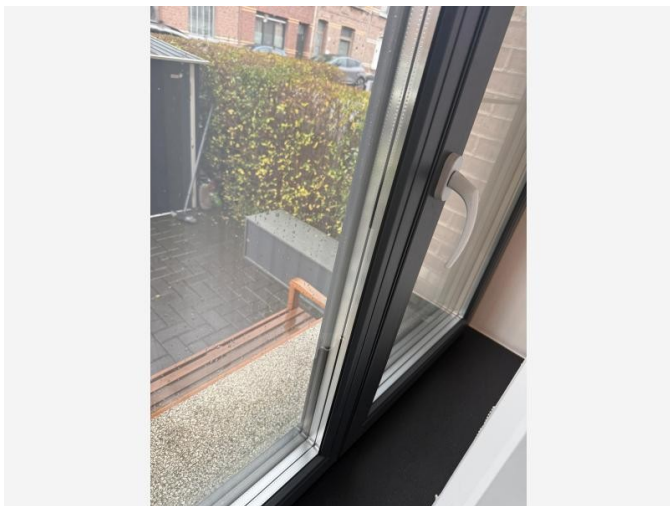
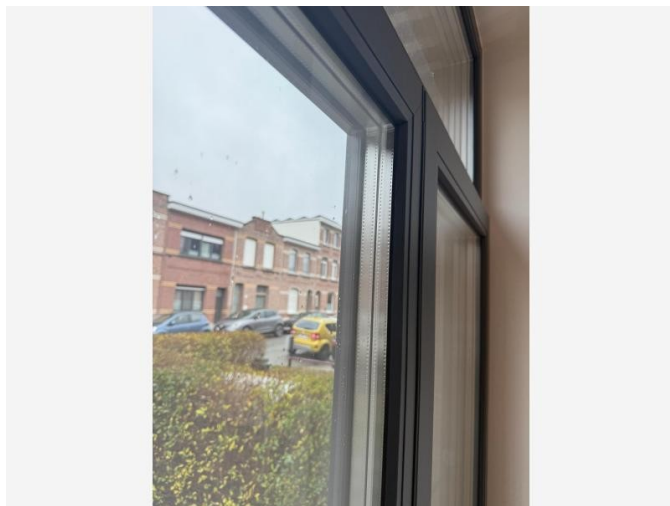
## Fiche 8: Afdichtingsmateriaal aan schrijnwerk OK

Beschrijving	Notitie	Terug te vinden op plannen
Fiche 8: Afdichtingsmateriaal aan schrijnwerk OK	Alle afdichtingsmateriaal (mastiek, kit,...) aan schrijnwerk zijn nagekeken, geen zichtbare verdachte toepassingen gevonden.  alle ramen in alle kamers	-
Fiche 9: Rookgaskanalen OK Hoofddak	- De zichtbare rookgaskanalen (privatief) werden nagekeken, zijn niet asbestverdacht. Eventuele ingebouwde en niet zichtbare rookgaskanalen zijn niet geweten en worden niet onderzocht omdat het een niet destructief onderzoek is.  - hoofddak op de schouw die langs binnen niet meer aanwezig is (gedeelde schouw dak met de burenen), bestaat uit plastic, de rechts rookgaskanalen (foto) zijn van de burenen	Plan 1.5: Dakenplan
Fiche 10: Leidingisolatie (airco) OK	Alle leidingisolatie dat zichtbaar is zonder destructief onderzoek is nagekeken, er is niets verdacht gevonden.  Airco op het tussenverdiep dak (witte isolatie)	Plan 1.5: Dakenplan

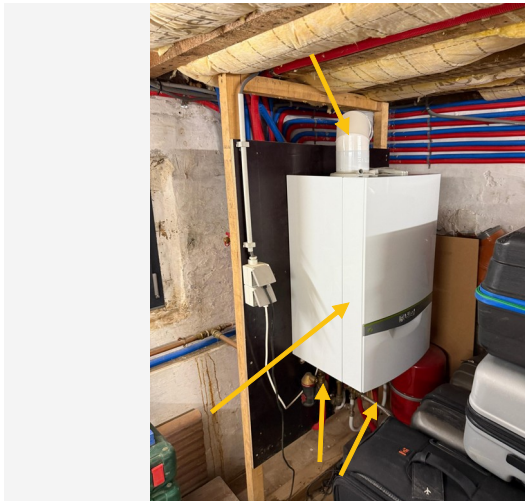
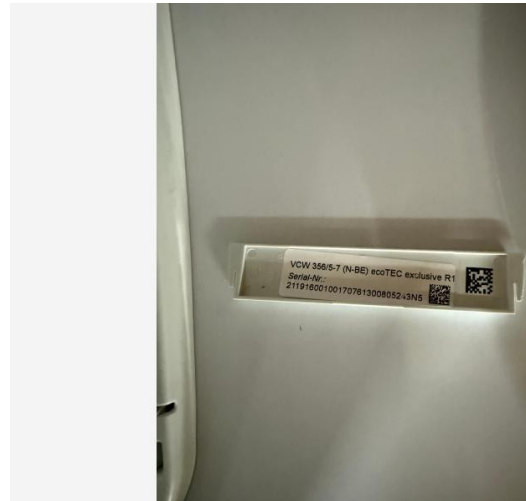
## Fiche 11: Materialen aan de stookketel kelder

Fiche 11: Materialen aan de stookketel kelder	Alle zichtbare materialen aan en rond de stookketel zijn nagekeken, geen verdachte materialen gevonden: isolatie, pakking, rookgaskaanaal, plaat om op te hangen, koorden, mastiek etc.. Ketel is type Vaillant ecoTEC exclusieve van na 2001 (nooit asbesthoudend)	Plan 1.1: -1 Kelder
