# Asbestinventarisatetest

Elsbos 35/3, 2650 Edegem

Attestnummer : 20221216-000358.002

Uitgegeven op : 17.12.2022

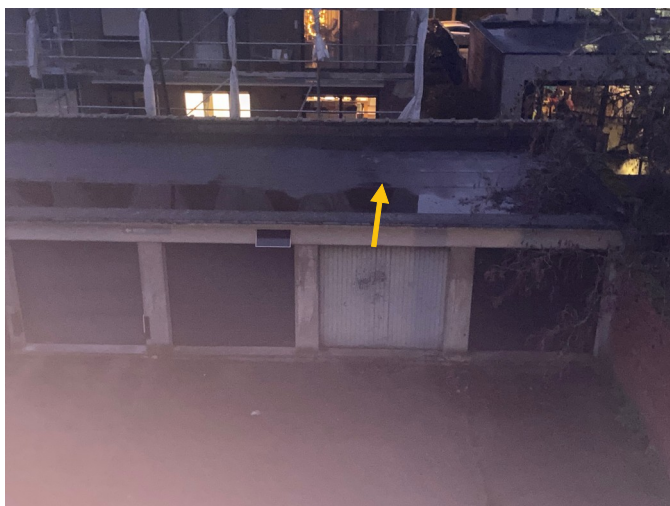
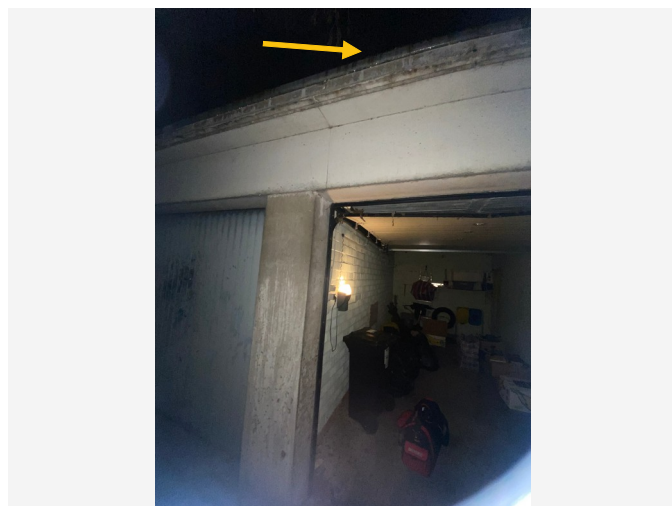
Eindbeoordeling materiaalrisico	Laag materiaalrisico en/of verlaagde kans op vezelvrijgave
---------------------------------	--

Gebondenheid	Categorie 1: hechtgebonden in oorsprong
Asbestsoort (vezeltype)	Crocidoliet aanwezig
Asbestconcentratie	Laag (< 50%)
Afschermingsgraad van het gehele materiaal	Geheel of deels vrij van de buitenlucht
Toestand van het materiaal	Onbeschadigd, niet verweerd

Beschrijving	Plat dak garage
Omgeving	Buiten
Primaire drager	Plat dak
Asbestmateriaal	Dak- en gevelbekleding - Roofing
Bindmiddel van asbestmateriaal	Bitumen (roofing, teer, asfalt)
Gebondenheid op basis van bindmiddel	Hecht
Hoeveelheid (oppervlakte - aantal)	<ul style="list-style-type: none"><li>15,00 m<sup>2</sup> - 1 stuk</li></ul>
Totale oppervlakte	15,00 m <sup>2</sup>
Eenvoudig bereikbaar	Ja
Bevestigingswijze	<ul style="list-style-type: none"><li>Verlijmd, ingegoten, versmeerd</li></ul>
Identificatiemethode	Vaststelling zonder monsternamen

<b>Destructieve handeling voor identificatie</b>	Nee
<b>Opmerking</b>	In het inspectieprotocol is een monstername van roofing verplicht om dit te identificeren als niet-asbesthoudend. Een monstername is echter niet mogelijk wegens kans op lekkage, daardoor wordt de toepassing als asbestverdacht beschouwd.

Het asbestmateriaal valt onder de mijlpaal van 2040.

Zorgvuldig beheren

- Zorg voor een veilig beheer. Vermijd het beschadigen van het asbestmateriaal. Controleer de toestand jaarlijks op wijzigingen.
- Voer bijkomende staalname(s) uit.

- Eenvoudige handelingen: enkel door erkend asbestverwijderaar Roofing is gelijmd/gebrand en is niet eenvoudig los te maken.  
Alle werknemer(s) moeten beschikken over een opleidingsattest eenvoudige handelingen 8u.

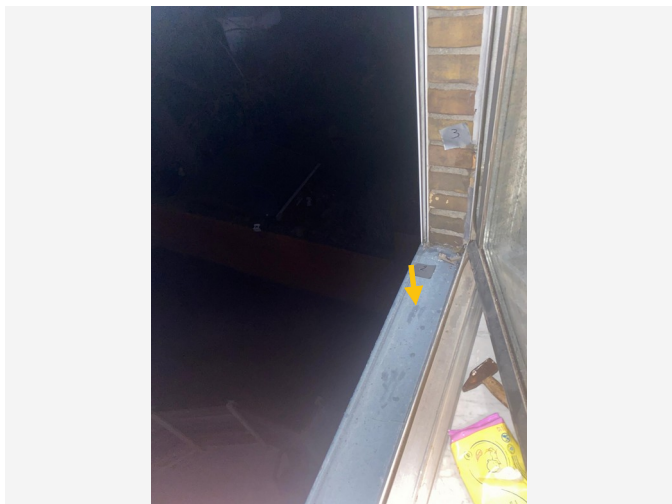
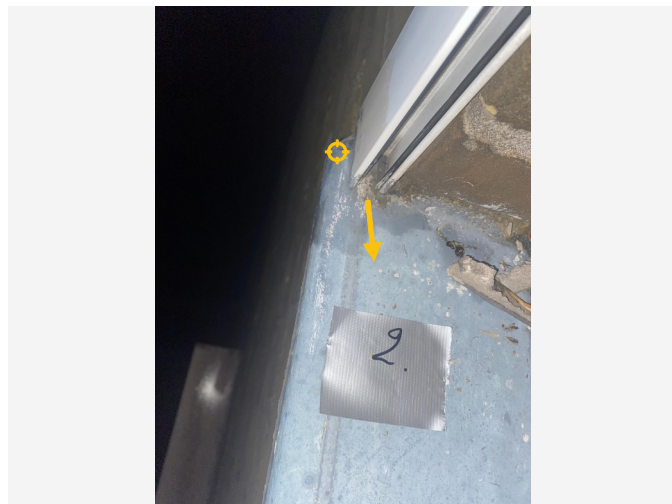
Eindbeoordeling materiaalrisico	Laag materiaalrisico en/of verlaagde kans op vezelvrijgave
---------------------------------	--

Gebondenheid	Categorie 1: hechtgebonden in oorsprong
Asbestsoort (vezeltype)	Alleen chrysotiel
Asbestconcentratie	Laag (< 50%)
Afschermingsgraad van het gehele materiaal	Geheel of deels vrij van de buitenlucht
Toestand van het materiaal	Licht beschadigd, licht verweerd. Intact materiaal type Pical – asbestboard of categorie III 'gebondenheid'

#	Type	Referentie	Resultaat
2.1	Puntmonster	002	Chrysotiel

Beschrijving	Vensterdorpel
Omgeving	Buiten
Primaire drager	Wand buitenschil
Asbestmateriaal	Plaat, paneel, tablet - Hol
Bindmiddel van asbestmateriaal	Cement
Gebondenheid op basis van bindmiddel	Hecht
Hoeveelheid (oppervlakte - dikte - aantal)	• 0,66 m <sup>2</sup> - 6,00 cm - 1 stuk

Het asbestmateriaal valt onder de mijlpaal van 2040.

Zorgvuldig beheren

- Zorg voor een veilig beheer. Vermijd het beschadigen van het asbestmateriaal. Controleer de toestand jaarlijks op wijzigingen.

- Eenvoudige handelingen: mag via doe-het-zelf of door werknemer(s) met opleidingsattest eenvoudige handelingen  
Draag eerst de juiste PBM's: (mondmasker ffp3, handschoenen, overschoenen en tyvec.) Nadien ondervloer afdekken indien mogelijk, dorpels extra fixeren, voorzichtig verwijderen, niet breken, niet gooien, onmiddellijk verpakken en afvoeren naar het containerpark als hechtgebonden asbestafval.

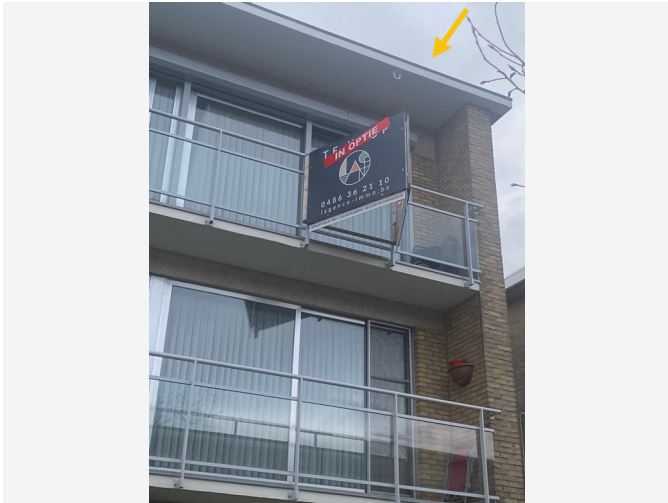
Situeringfoto

**Reden:** Het te onderzoeken materiaal situeert zich hoger dan 3,50 m te rekenen vanaf een veilige ondergrond

**Uitleg van de asbestdeskundige:** In het inspectieprotocol is een monstername van roofing verplicht om dit te identificeren als niet-asbesthoudend. Een monstername is echter niet mogelijk wegens een hoogte >3,5m.

(Asbest)materiaal	Dak- en gevelbekleding - Roofing
Karakterisatie	Asbest (verdacht)
Primaire drager	Plat dak

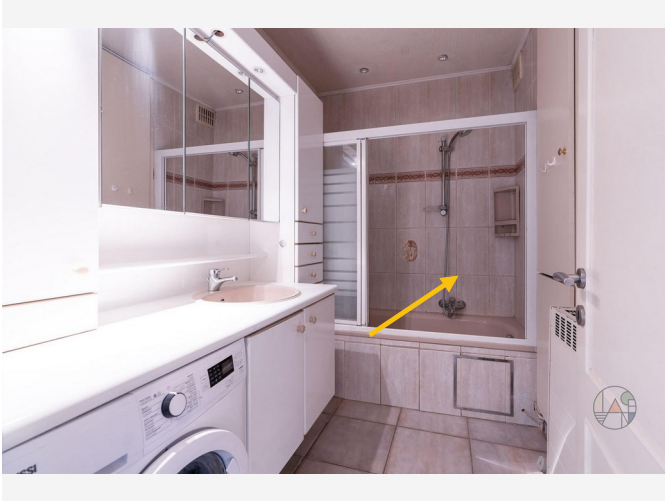
Vrije foto

Mogelijk bevindt er zich asbestverdachte tegellijm achter de wandtegels in de badkamer, toilet en keuken. Er waren geen bestaande beschadigingen of openingen in de wandtegels, dus het was niet waarneembaar. Bij het verwijderen van de muurtegels best een extra staalname laten uitvoeren ter controle.

Identificatiemethode	Redelijk vermoeden
Primaire drager	Binnenwand
(Asbest)materiaal	In-situ afwerkingslagen - Lijm laag
Bindmiddel	Lijm
Gebondenheid bindmiddel	Hecht

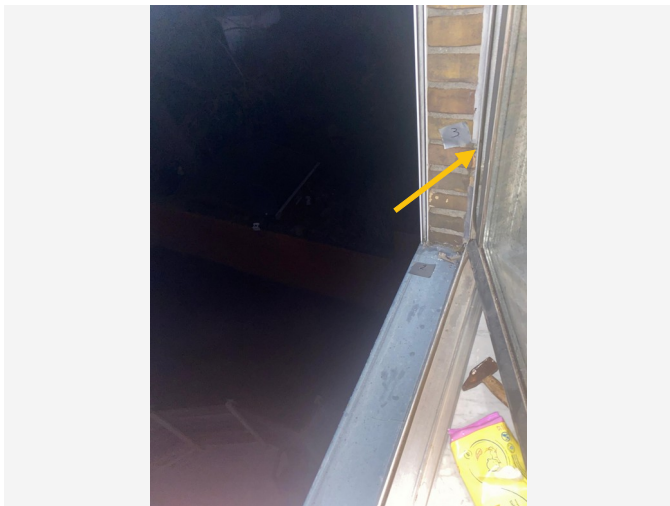
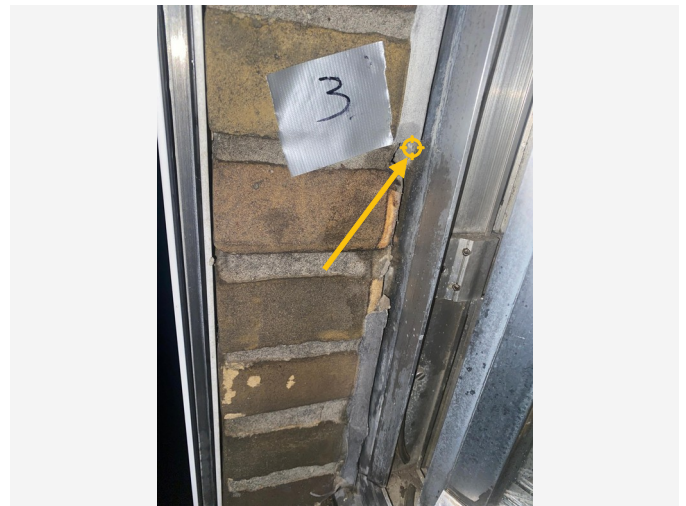
Geen asbest

#	Type	Referentie	Resultaat
5.1	Puntmonster	003	Geen asbest

Beschrijving	Mastiek ramen
Omgeving	Buiten
Primaire drager	Wandopening verticaal (raam, deur, ...)
Bindmiddel van materiaal	Kitten, mastiek, pasta

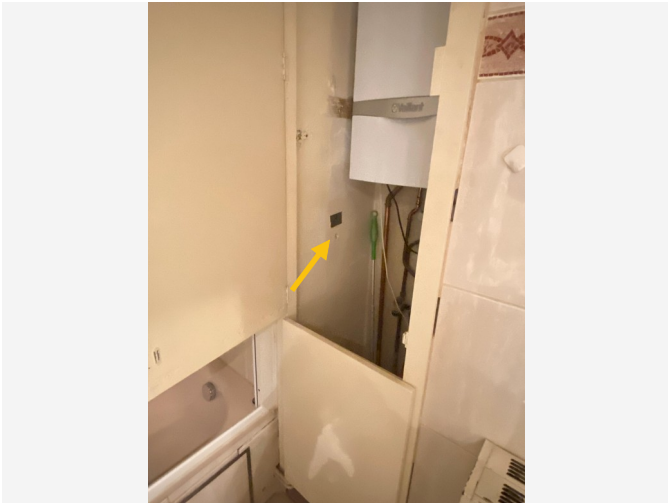
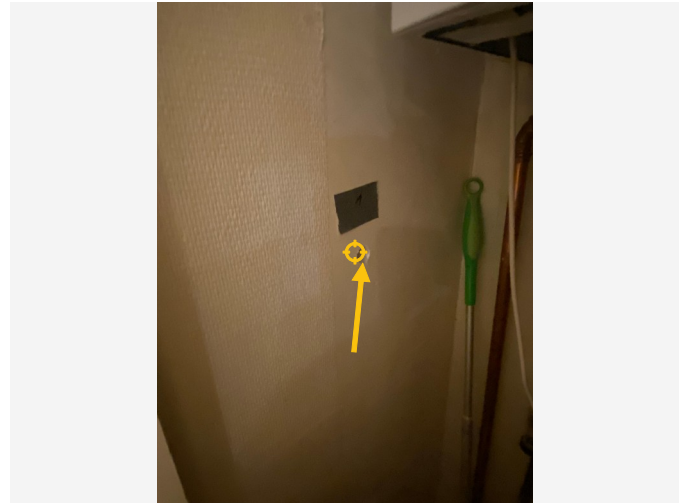
Geen asbest

#	Type	Referentie	Resultaat
6.1	Mengmonster	001	Geen asbest

Beschrijving	Muurpleister
Omgeving	Binnen
Primaire drager	Binnenwand
Bindmiddel van materiaal	Gips - kalk

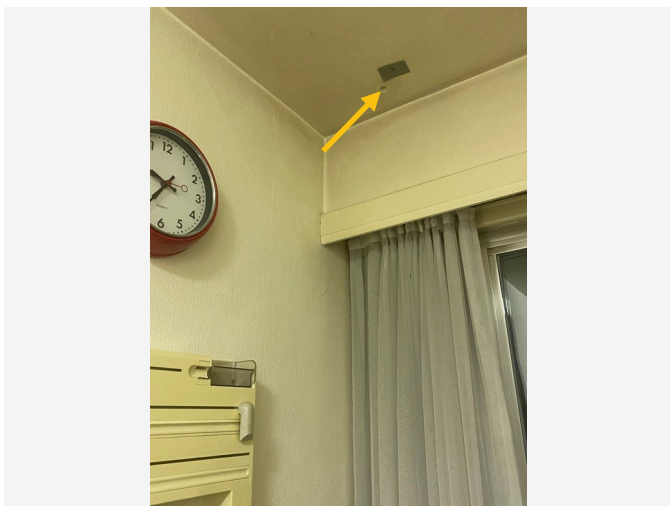
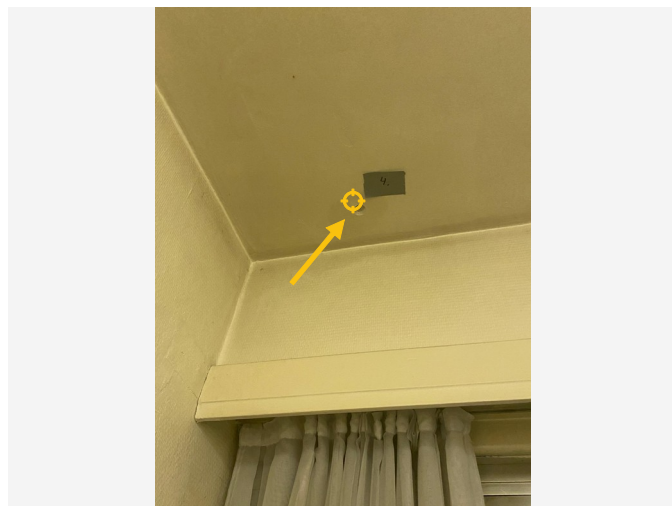
Geen asbest

#	Type	Referentie	Resultaat
7.1	Mengmonster	004	Geen asbest

Beschrijving	Plafondpleister
Omgeving	Binnen
Primaire drager	Plafond
Bindmiddel van materiaal	Gips - kalk
