Asbestinventarisatetest

Muggenberglei 185, 2100 Antwerpen
Gemeenschappelijke delen

Attestnummer : 20250331-000462.000

Uitgegeven op : 31.03.2025

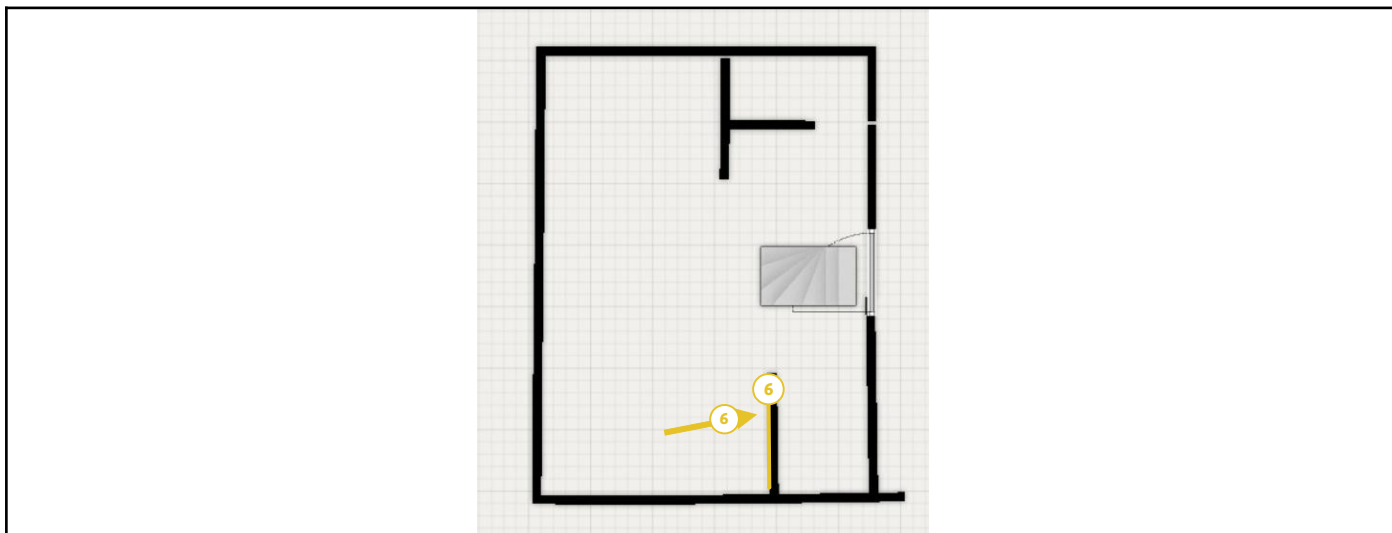
Plan 1.3: grondplan kelder 185

Beschrijving	Type	Actie
6. bakeliet metersen electriciteitspaneel kelder 185 en 187	Asbestmateriaal	Zorgvuldig beheren

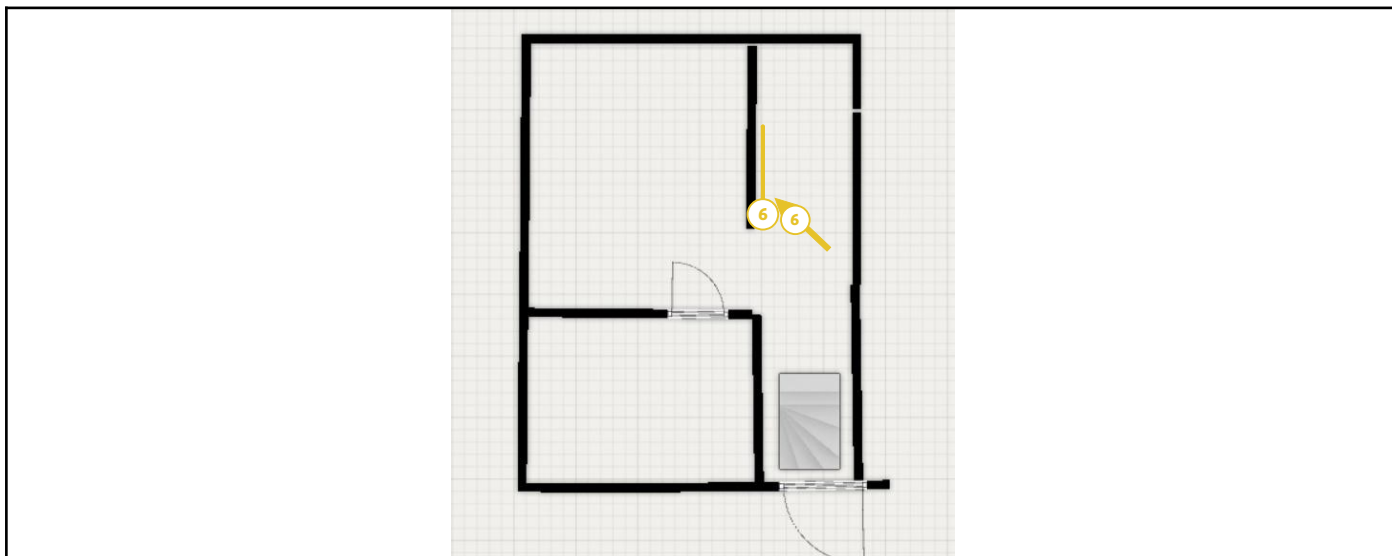
Plan 1.4: grondplan kelder 187

Beschrijving	Type	Actie
6. bakeliet metersen electriciteitspaneel kelder 185 en 187	Asbestmateriaal	Zorgvuldig beheren

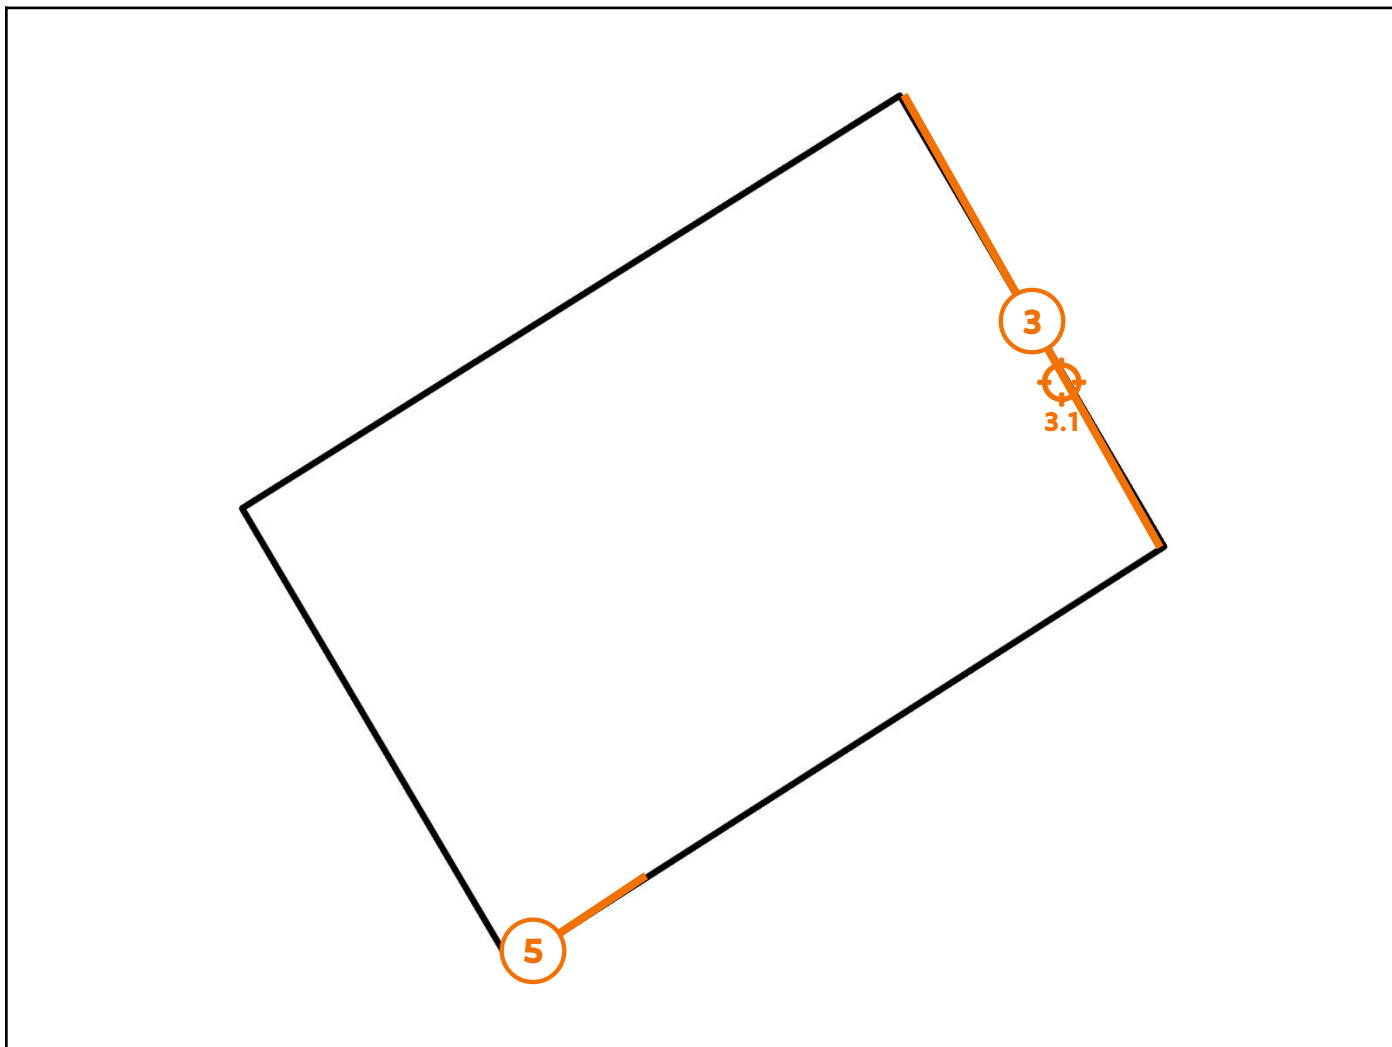
Plan 1.13: Constructie plan

Beschrijving	Type	Actie
3. leien achtergevel	Asbestmateriaal	Verwijderen
3.1 Code: M3	Puntmonster	-
5. leien zijgevel	Asbestmateriaal	Verwijderen

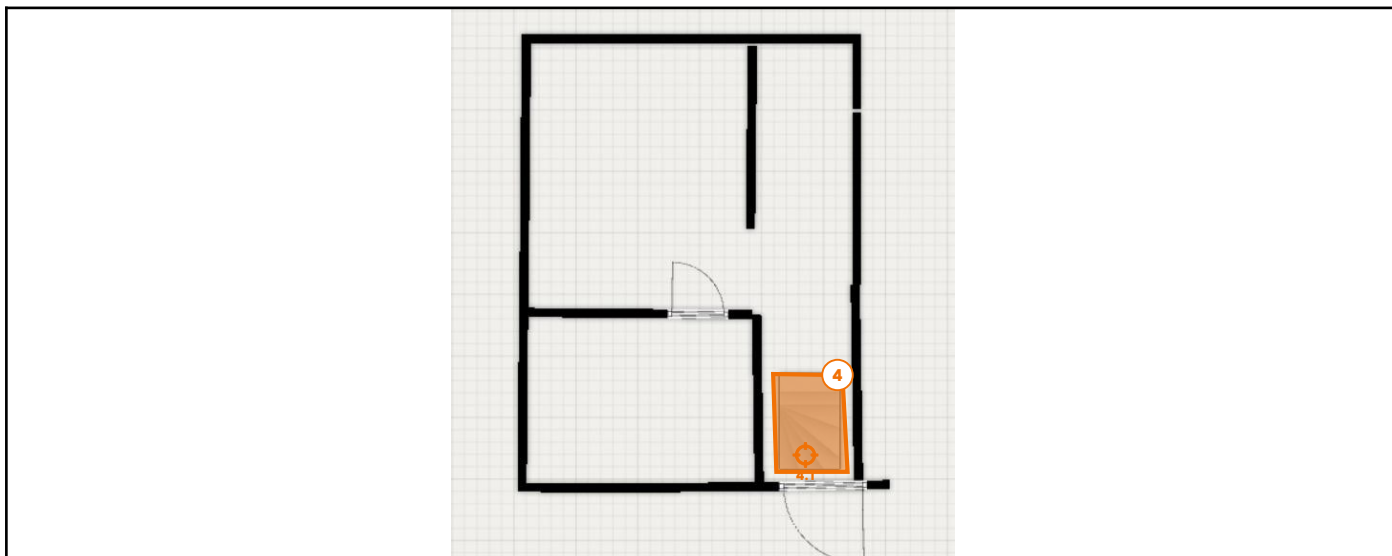
Plan 1.14: grondplan kelder 187

Beschrijving	Type	Actie
4. Vinylzeil met lijm trap	Asbestmateriaal	Verwijderen
4.1 Code: M04	Puntmonster	-

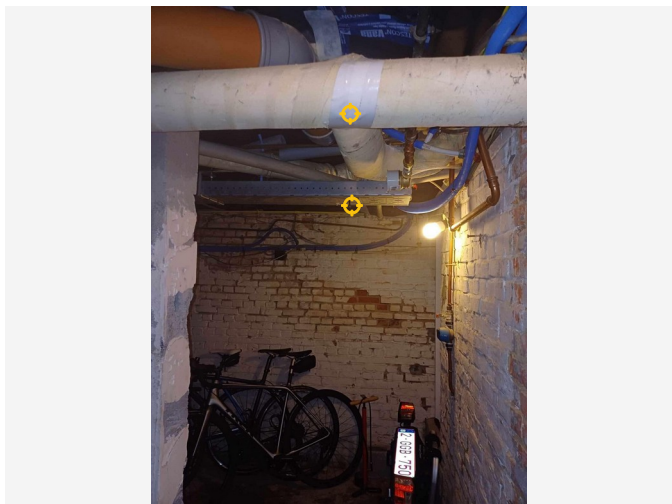
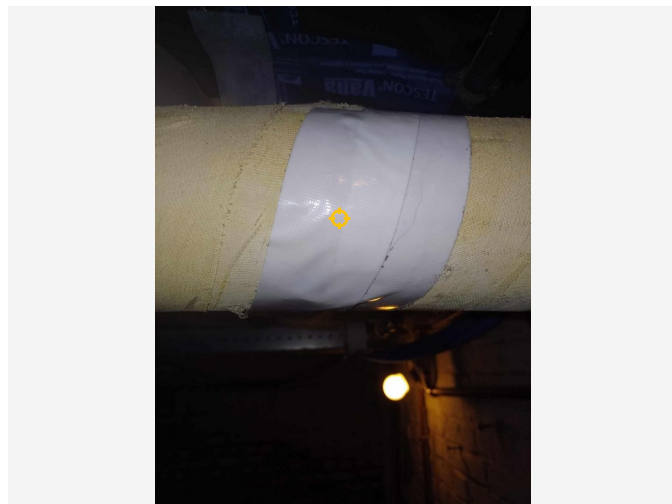
Het asbestmateriaal valt onder de mijlpaal van 2034.

Dringend verwijderen

Eindbeoordeling materiaalrisico	Hoog materiaalrisico en/of hoge kans op vezelvrijgave
---------------------------------	---

Gebondenheid	Categorie 2: niet-hechtgebonden met matrix
Asbestsoort (vezeltype)	Amfibool aanwezig, uitgezonderd crocidoliet
Asbestconcentratie	Laag (< 50%)
Afschermingsgraad van het gehele materiaal	Geheel of deels (ook) vrij aan de binnenlucht
Toestand van het materiaal	Matig beschadigd, matig verweerd

#	Type	Referentie	Resultaat
1.1	Mengmonster	M07	Amosiet

Beschrijving	isolatiemateriaal buis kelder nr 187 recht stuk
Omgeving	Binnen
Primaire drager	Sanitaire infrastructuur en uitrusting (toe- en afvoer)
Asbestmateriaal	Buis, koker, leiding, pijp, doorvoer
Bindmiddel van asbestmateriaal	Gips - kalk
Gebondenheid op basis van bindmiddel	Niet-hechtgebonden
Hoeveelheid (gewicht - aantal)	<ul style="list-style-type: none">• 20,00 kg - 1 stuk
Totaal gewicht	20,00 kg
Eenvoudig bereikbaar	Ja
Bevestigingswijze	<ul style="list-style-type: none">• Los (al dan niet bedekt)
Identificatiemethode	Vaststelling met monstername
Destructieve handeling voor identificatie	Nee

- Sluit de ruimte luchtdicht af en vermijd het betreden van de ruimte.
- Scherm in afwachting van verwijdering het asbestmateriaal af van luchtstromingen en verstoring: bijvoorbeeld door het te verpakken, te fixeren, af te dekken, signalisatie - afbakening aan te brengen, ...

- Hermetische zone (erkend asbestverwijderaar)
Leidingisolatie in de kelder dient te worden verwijderd middels een hermetische zone. Er staan nog fietsen in de kelder en deze dienen in afwachting van de verwijdering van de asbesthoudende leidingisolatie elders te worden gestald.

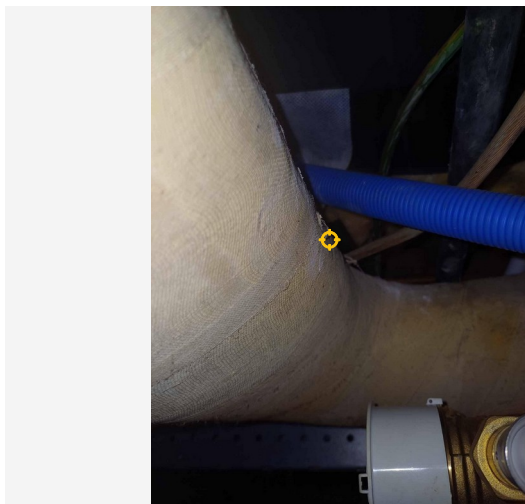
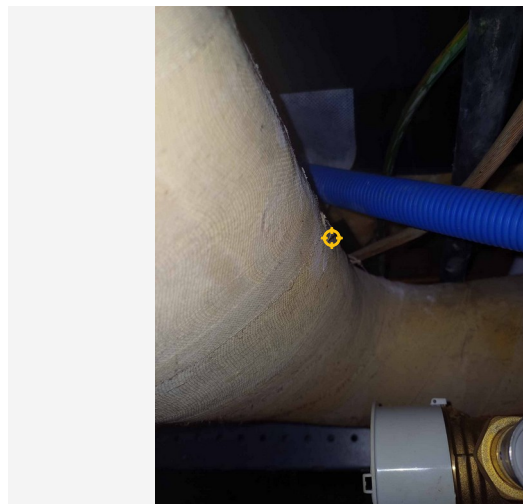
Het asbestmateriaal valt onder de mijlpaal van 2034.

Dringend verwijderen

Er staan nog fietsen in de betreffende kelder. Deze dienen in afwachting van verwijdering van het asbestmateriaal elders te worden gestald

Eindbeoordeling materiaalisico	Hoog materiaalisico en/of hoge kans op vezelvrijgave
--------------------------------	--

Gebondenheid	Categorie 2: niet-hechtgebonden met matrix
Asbestsoort (vezeltype)	Amfibool aanwezig, uitgezonderd crocidoliet
Asbestconcentratie	Laag (< 50%)
Afschermingsgraad van het gehele materiaal	Geheel of deels (ook) vrij aan binnenluchtstromen
Toestand van het materiaal	Matig beschadigd, matig verweerd

#	Type	Referentie	Resultaat
2.1	Mengmonster	M06	Amosiet

Beschrijving	isolatiemateriaal buis bocht kelder 187
Omgeving	Binnen
Primaire drager	Sanitaire infrastructuur en uitrusting (toe- en afvoer)
Asbestmateriaal	Buis, koker, leiding, pijp, doorvoer
Bindmiddel van asbestmateriaal	Gips - kalk
Gebondenheid op basis van bindmiddel	Niet-hechtgebonden
Hoeveelheid (gewicht - aantal)	<ul style="list-style-type: none">• 19,99 kg - 1 stuk
Totaal gewicht	19,99 kg
Eenvoudig bereikbaar	Ja
Bevestigingswijze	<ul style="list-style-type: none">• Los (al dan niet bedekt)
Identificatiemethode	Vaststelling met monsternamen
Destructieve handeling voor identificatie	Nee

- Sluit de ruimte luchtdicht af en vermijd het betreden van de ruimte.
- Scherm in afwachting van verwijdering het asbestmateriaal af van luchtstromingen en verstoring: bijvoorbeeld door het te verpakken, te fixeren, af te dekken, signalisatie - afbakening aan te brengen, ...

- Hermetische zone (erkend asbestverwijderaars)
Leidingisolatie in de kelder dient hoe dan ook te worden verwijderd via een hermetische zone.

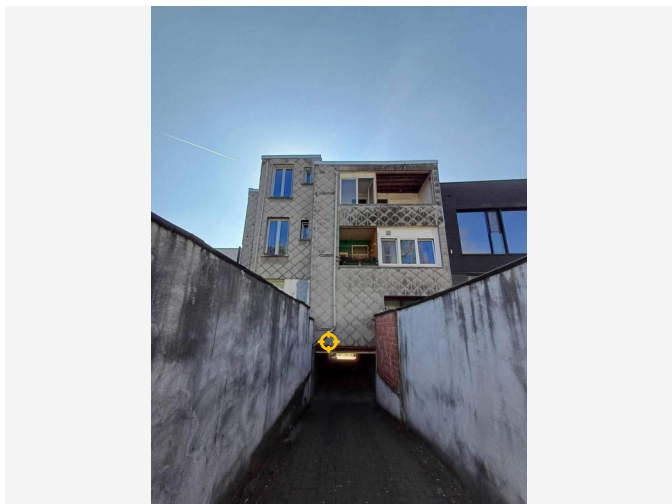
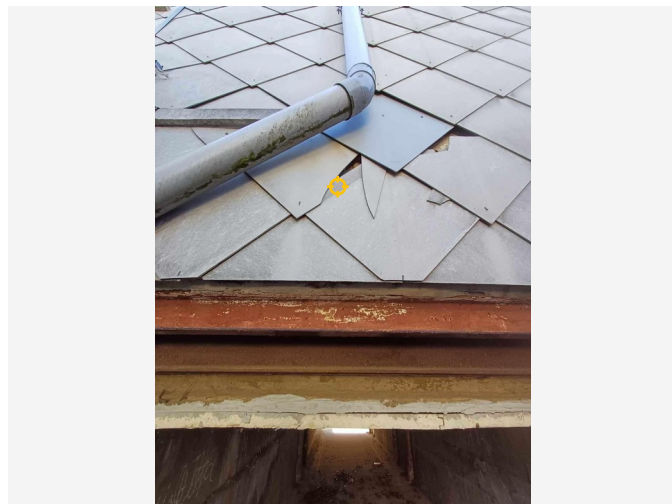
Het asbestmateriaal valt onder de mijlpaal van 2034.

Verwijderen

Eindbeoordeling materiaalrisico	Verhoogd materiaalrisico en/of verhoogde kans op vezelvrijgave
---------------------------------	--

Gebondenheid	Categorie 1: hechtgebonden in oorsprong
Asbestsoort (vezeltype)	Alleen chrysotiel
Asbestconcentratie	Laag (< 50%)
Afschermingsgraad van het gehele materiaal	Geheel of deels vrij aan de buitenlucht
Toestand van het materiaal	Matig beschadigd, matig verweerd

#	Type	Referentie	Resultaat
3.1	Puntmonster	M3	Chrysotiel

Beschrijving	leien achtergevel
Omgeving	Buiten
Primaire drager	Wand buitenschil
Asbestmateriaal	Dak- en gevelbekleding - Lei, shingle
Bindmiddel van asbestmateriaal	Cement
Gebondenheid op basis van bindmiddel	Hecht
Hoeveelheid (oppervlakte - aantal)	<ul style="list-style-type: none">• 150,00 m² - 1 stuk
Totale oppervlakte	150,00 m ²
Eenvoudig bereikbaar	Ja
Bevestigingswijze	<ul style="list-style-type: none">• Genageld, geniet
Identificatiemethode	Vaststelling met monstername
Destructieve handeling voor identificatie	Nee

- Verwijder dit asbestmateriaal zo snel mogelijk. Volg de toestand goed op.

- Eenvoudige handelingen: enkel door erkend asbestverwijderaar
Leien aan de achtergevel dienen gezien de hoeveelheid en de moeilijk te bereiken plaats (redelijk hoog) het best verwijderd te worden via een erkend asbestverwijderaar. Leien mogen ook niet worden beschadigd en gebroken en dienen dubbel verpakt te worden afgevoerd

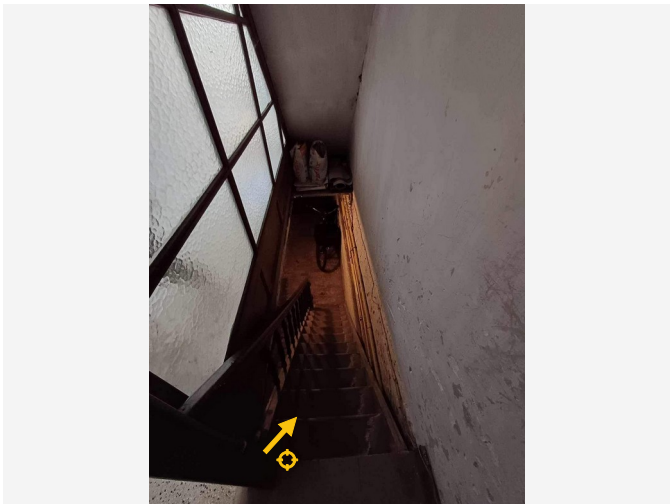
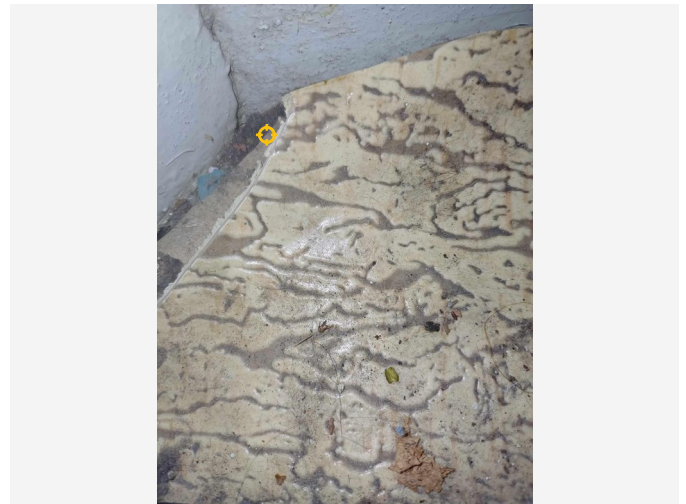
Het asbestmateriaal valt onder de mijlpaal van 2040.

Verwijderen

Eindbeoordeling materiaalrisico	Verhoogd materiaalrisico en/of verhoogde kans op vezelvrijgave
---------------------------------	--

Gebondenheid	Categorie 1: hechtgebonden in oorsprong
Asbestsoort (vezeltype)	Alleen chrysotiel
Asbestconcentratie	Laag (< 50%)
Afschermingsgraad van het gehele materiaal	Geheel of deels (ook) vrij aan de binnenlucht
Toestand van het materiaal	Matig beschadigd, matig verweerd

#	Type	Referentie	Resultaat
4.1	Puntmonster	M04	Chrysotiel

Beschrijving	Vinylzeil met lijm trap
Omgeving	Binnen
Primaire drager	Vaste trap, vaste ladder
Asbestmateriaal	Prefab - afwerking - Vloerzeil
Bindmiddel van asbestmateriaal	Lijm
Gebondenheid op basis van bindmiddel	Hecht
Hoeveelheid (gewicht - aantal)	<ul style="list-style-type: none">• 5,00 kg - 1 stuk
Totaal gewicht	5,00 kg
Eenvoudig bereikbaar	Ja
Bevestigingswijze	<ul style="list-style-type: none">• Verlijmd, ingegoten, versmeerd
Identificatiemethode	Vaststelling met monstername
Destructieve handeling voor identificatie	Nee

- Verwijder dit asbestmateriaal zo snel mogelijk. Volg de toestand goed op.

- Hermetische zone (erkend asbestverwijderaar)
Aangezien het hier gaat om gelijmd vloerzeil dat bij verwijdering zeker stof vrijgeeft, is het aangewezen dit asbesthoudend vinylzeil via een hermetische zone te laten verwijderen.

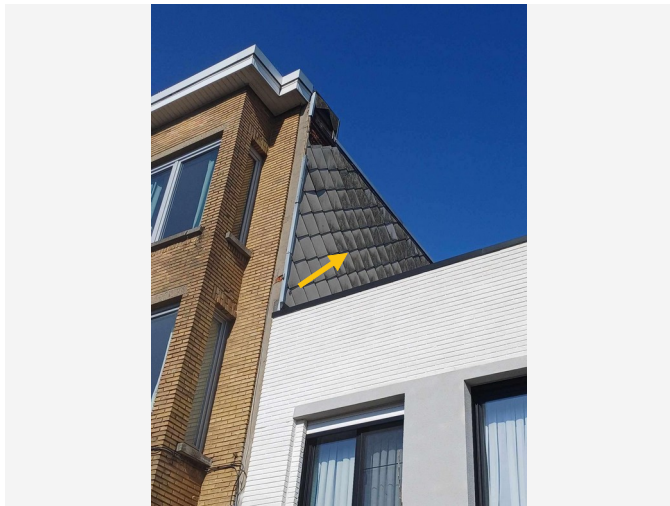
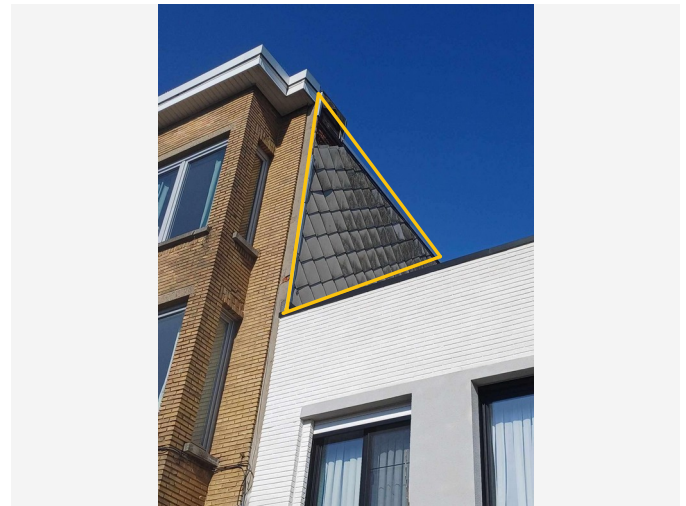
Het asbestmateriaal valt onder de mijlpaal van 2034.

Verwijderen

Eindbeoordeling materiaalrisico	Verhoogd materiaalrisico en/of verhoogde kans op vezelvrijgave
---------------------------------	--

Gebondenheid	Categorie 1: hechtgebonden in oorsprong
Asbestsoort (vezeltype)	Alleen chrysotiel
Asbestconcentratie	Laag (< 50%)
Afschermingsgraad van het gehele materiaal	Geheel of deels vrij aan de buitenlucht
Toestand van het materiaal	Matig beschadigd, matig verweerd

Beschrijving	leien zijgevel
Omgeving	Buiten
Primaire drager	Wand buitenschil
Asbestmateriaal	Dak- en gevelbekleding - Lei, shingle
Bindmiddel van asbestmateriaal	Cement
Gebondenheid op basis van bindmiddel	Hecht
Hoeveelheid (oppervlakte - aantal)	<ul style="list-style-type: none">• 40,00 m² - 1 stuk
Totale oppervlakte	40,00 m ²
Eenvoudig bereikbaar	Ja
Bevestigingswijze	<ul style="list-style-type: none">• Geklemd
Identificatiemethode	Vaststelling zonder monstername
Destructieve handeling voor identificatie	Nee

- Verwijder dit asbestmateriaal zo snel mogelijk. Volg de toestand goed op.

- Eenvoudige handelingen: enkel door erkend asbestverwijderaar
Leien aan de zijgevel dienen gezien de hoeveelheid en de moeilijk te bereiken plaats (redelijk hoog en via dak buurgebouw) het best verwijderd te worden via een erkend asbestverwijderaar. Leien mogen ook niet worden beschadigd en gebroken en dienen dubbel verpakt te worden afgevoerd

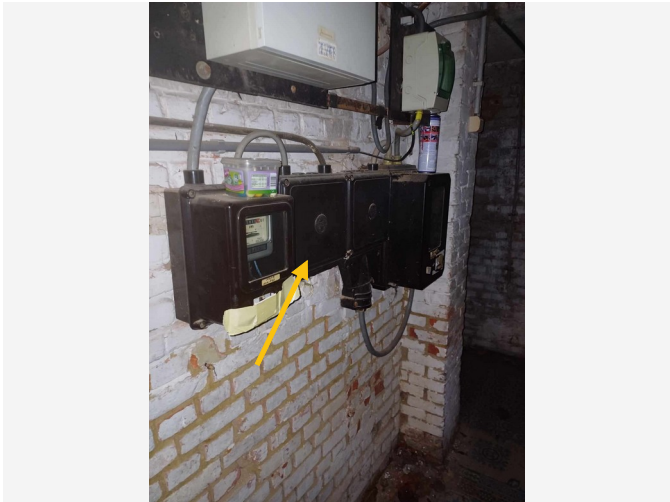
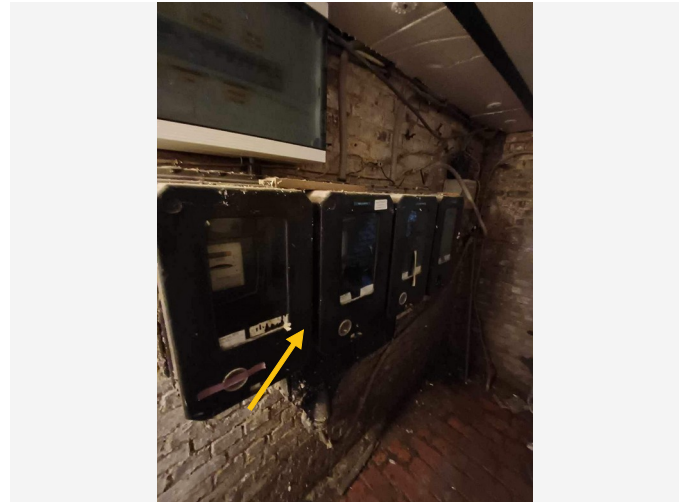
Het asbestmateriaal valt onder de mijlpaal van 2040.

Zorgvuldig beheren

Eindbeoordeling materiaalisico	Laag materiaalisico en/of verlaagde kans op vezelvrijgave
--------------------------------	---

Gebondenheid	Categorie 1: hechtgebonden in oorsprong
Asbestsoort (vezeltype)	Crocidoliet aanwezig
Asbestconcentratie	Laag (< 50%)
Afschermingsgraad van het gehele materiaal	Geheel of deels (ook) vrij aan binnenluchtstromen
Toestand van het materiaal	Onbeschadigd, niet verweerd

Beschrijving	bakeliet metersen electriciteitspaneel kelder 185 en 187
Omgeving	Binnen
Primaire drager	Communicatie en elektrische infrastructuur en uitrusting
Asbestmateriaal	bakeliet
Bindmiddel van asbestmateriaal	Kunststof of -hars
Gebondenheid op basis van bindmiddel	Hecht
Hoeveelheid (gewicht - aantal)	<ul style="list-style-type: none">• 1,00 kg - 6 stuks
Totaal gewicht	6,00 kg
Eenvoudig bereikbaar	Ja
Bevestigingswijze	<ul style="list-style-type: none">• Geschroefd
Identificatiemethode	Vaststelling met bewijsdocument, zonder monstername
Destructieve handeling voor identificatie	Nee

- Zorg voor een veilig beheer en verwijder dit asbestmateriaal wanneer het bij werken eenvoudig bereikbaar wordt. Controleer de toestand jaarlijks op wijzigingen.

- Eenvoudige handelingen: mag via doe-het-zelf of door werknemer(s) met opleidingsattest eenvoudige handelingen
Hoewel de electriciteitsmeters via doe het zelf methode mogen verwijderd worden, is het aangewezen dit werk te laten uitvoeren door de eigenaar (nutsmaatschappij), die wanneer er digitale meters worden geplaatst de bakeliet meters op veilige en oordeelkundige manier kunnen verwijderen en afvoeren

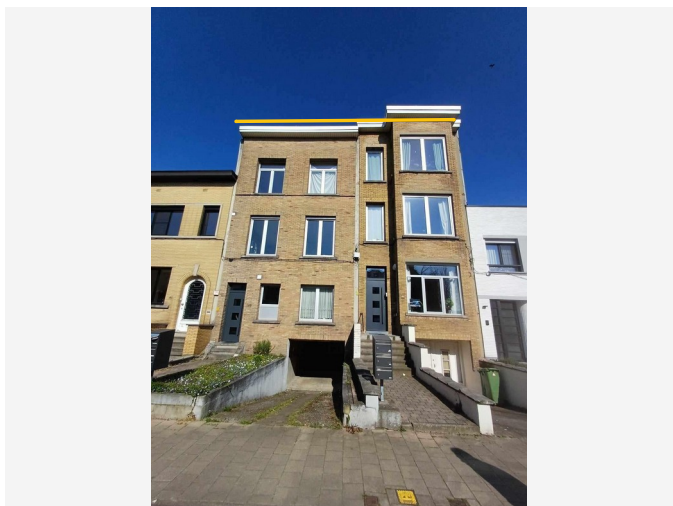
Het dak werd gerenoveerd in 2019. Factuur is als bewijsdocument bijgevoegd in bijlage

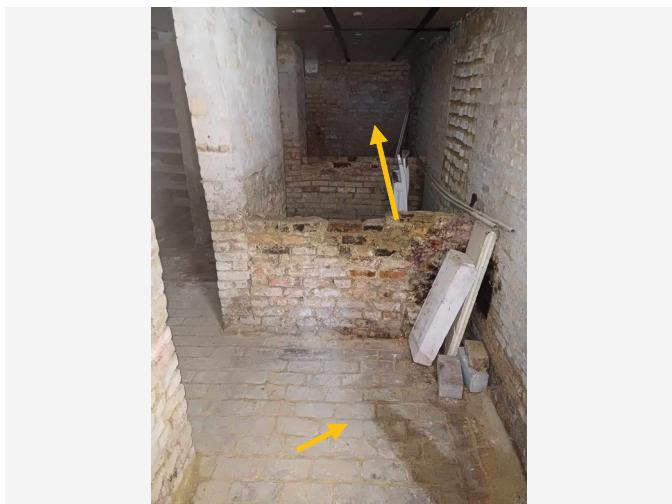
De kelder op nummer 185 bevat geen waarneembare asbestverdachte materialen

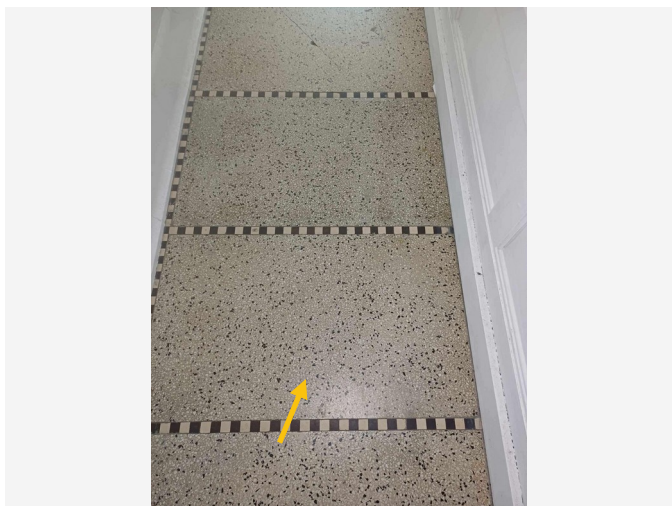
De vloeren in de gang en de traphal zijn volledig betegeld waardoor zonder destructief onderzoek de ondervloer niet waarneembaar en niet inspecteerbaar is
