Asbestinventarisatetest

Jules Moretuslei 424/101, 2610 Antwerpen

Attestnummer : 20260417-000049.000

Uitgegeven op : 17.04.2026

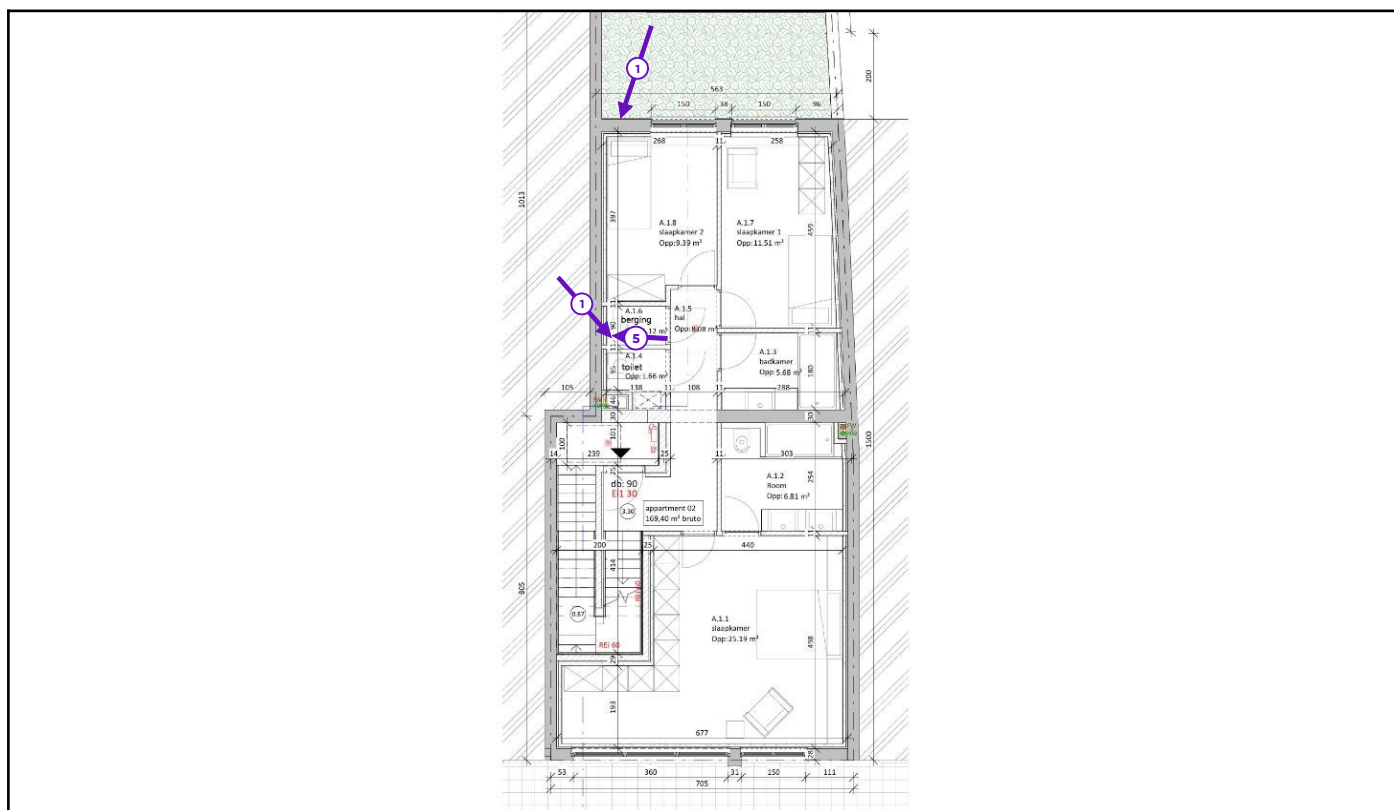
Plan 1.1: 1ste verdieping +1

| Beschrijving | Type | Actie |
|---|---|---|
| 1. Materialen van rookgaskanalen | Overige ruimte of materiaal | - |
| 5. Leidingisolatie | Overige ruimte of materiaal | - |

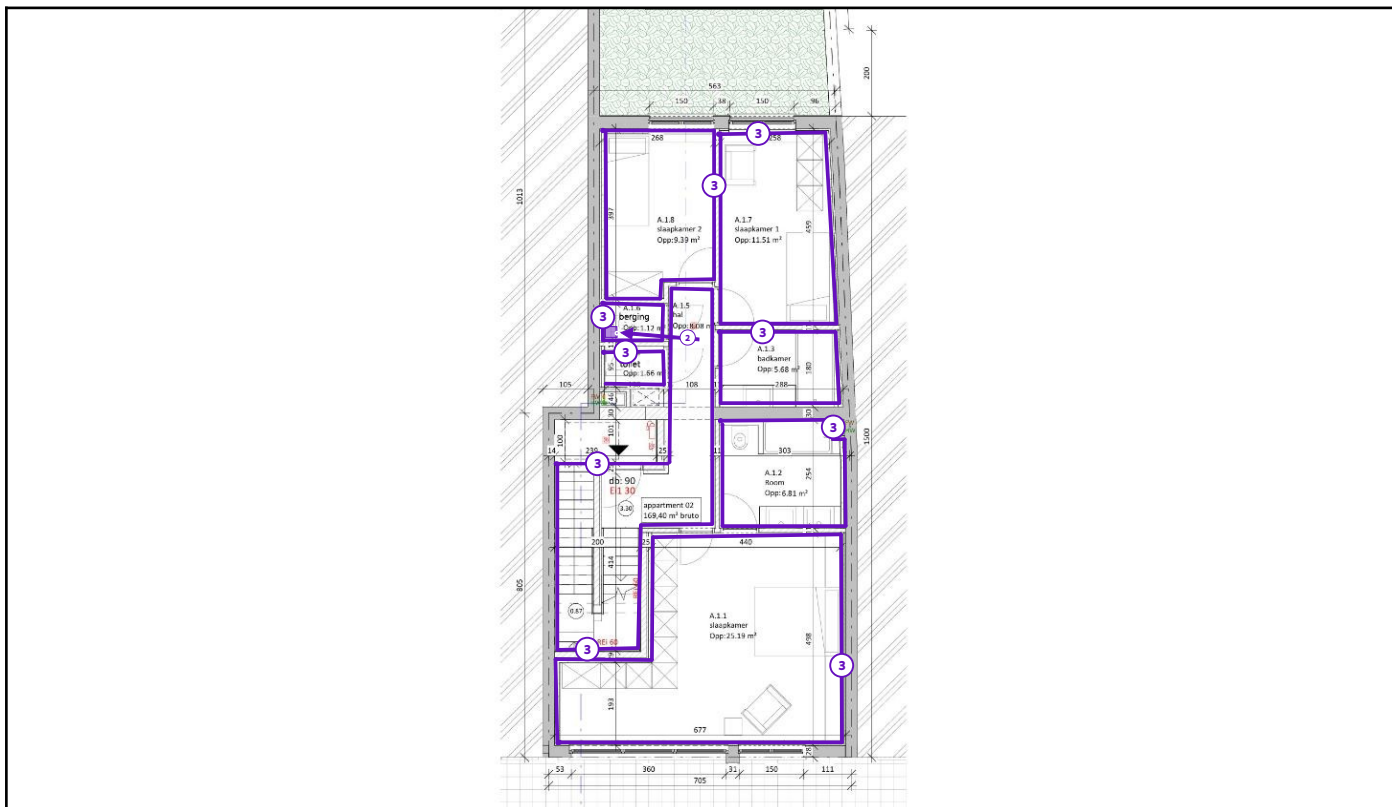
Plan 1.2: 1ste verdieping +1

| Beschrijving | Type | Actie |
|---|---|---|
| 2. Materialen aan de stookketel | Overige ruimte of materiaal | - |
| 3. Pleisterwerk muren | Overige ruimte of materiaal | - |

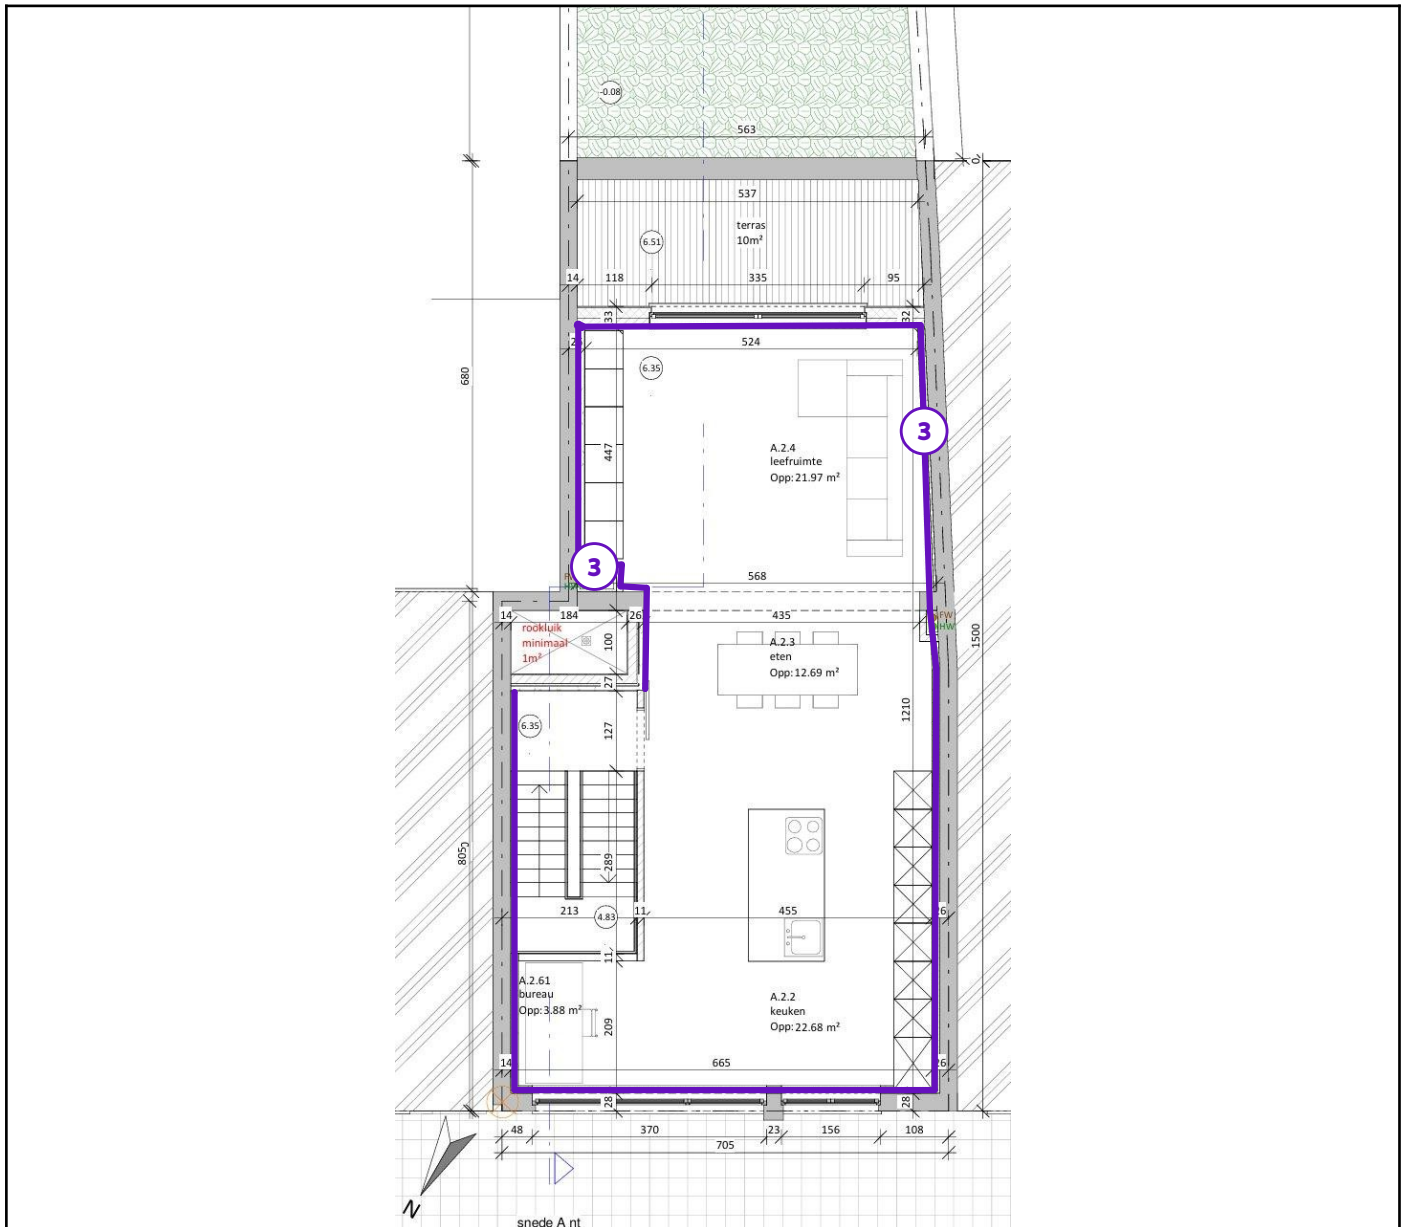
Plan 1.3: 2de verdieping +2

| Beschrijving | Type | Actie |
|---|---|---|
| 3. Pleisterwerk muren | Overige ruimte of materiaal | - |

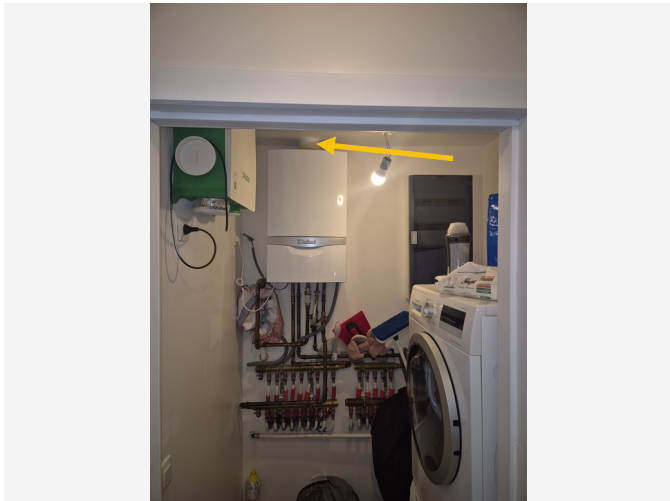
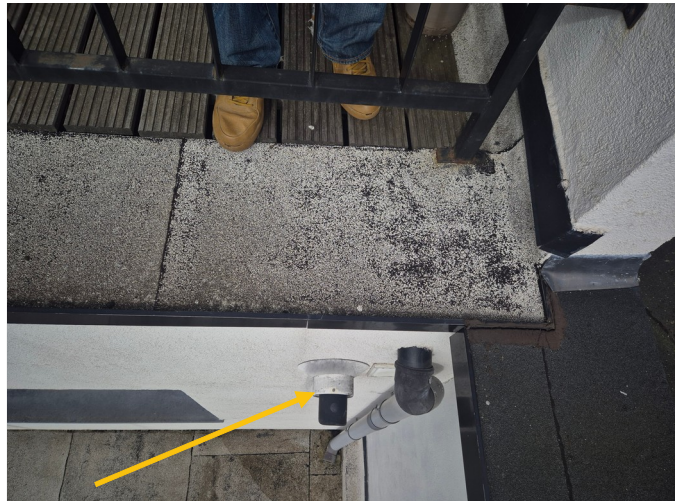
| Beschrijving | Notitie | Terug te vinden op plannen |
|--|--|---|
| Fiche 1: Materialen van rookgaskanalen | <p>De waargenomen rookgaskanalen binnen het inspectiegebied werden visueel beoordeeld en worden niet als asbestverdacht beschouwd.</p> <p>Er werden geen kenmerken vastgesteld die wijzen op asbesthoudende materialen.</p> <p>Door de niet-destructieve aard van de inspectie kan niet volledig worden uitgesloten dat elders of achter afwerking nog rookgaskanalen aanwezig zijn.</p> | Plan 1.1: 1ste verdieping +1 |

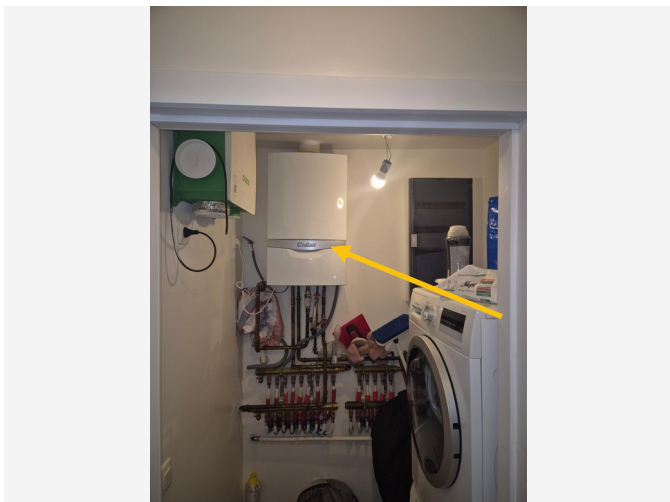
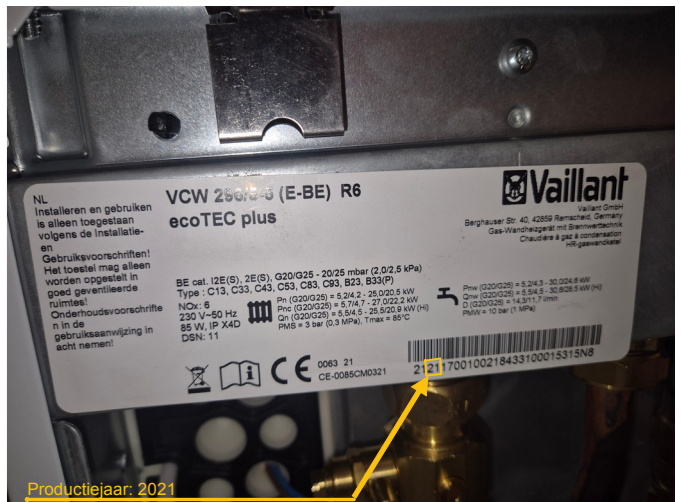
| Beschrijving | Notitie | Terug te vinden op plannen |
|--|--|---|
| Fiche 2: Materialen aan de stookketel | <p>De aanwezige verwarmingsketel betreft een Vaillant Eco Tec Plus. Op basis van het identificatieplaatje en het toesteltype kan worden vastgesteld dat deze ketel geproduceerd werd na 01/01/2001, het productiejaar is 2021. Verwarmingsketels van dit type en deze productiegeneratie worden niet als asbestverdacht beschouwd. Er werden geen asbestverdachte materialen waargenomen aan of in de directe omgeving van de ketel.</p> | Plan 1.2: 1ste verdieping +1 |

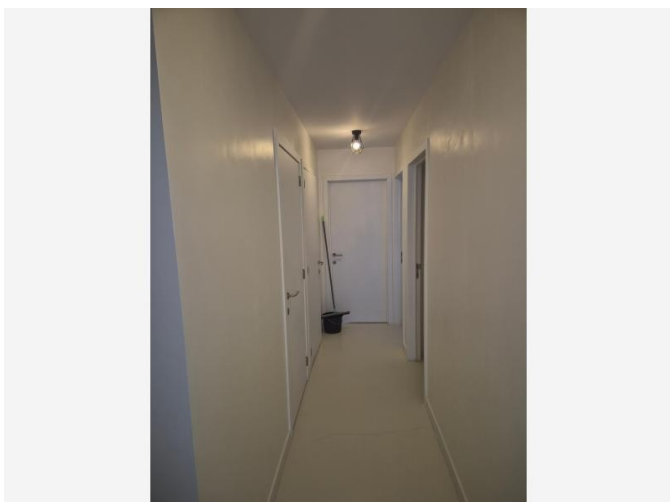
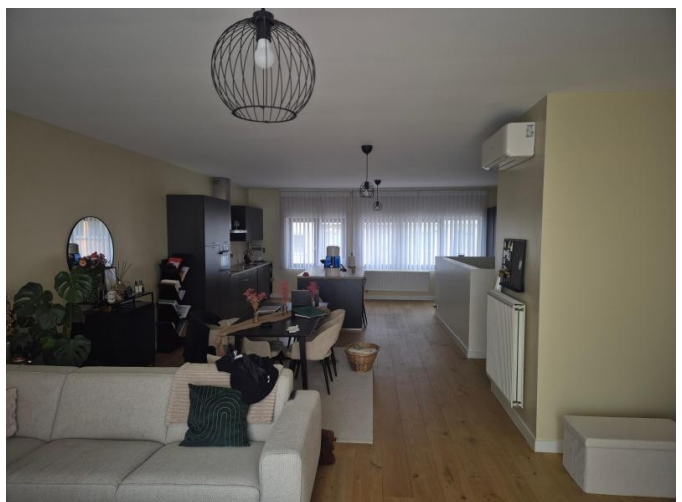
Fiche 3: Pleisterwerk muren

| <p>Fiche 3: Pleisterwerk muren</p> | <p>Het asbestverdacht karakter van het pleisterwerk op de binnenmuren kan worden uitgesloten op basis van beschikbare fotodocumentatie genomen tijdens de totaalrenovatie in 2020, waarop duidelijk zichtbaar is dat zowel de bestaande als de nieuw opgetrokken wanden volledig werden ontleisterd tot op de dragende ruwbouw (metselwerk) en nadien opnieuw werden afgewerkt; de beelden tonen aan dat alle oorspronkelijke afwerkingslagen integraal verwijderd werden en dat er geen historische pleisterlagen behouden zijn gebleven op de bestaande muren, terwijl de nieuw gerealiseerde wanden per definitie zijn opgebouwd na het asbestverbod van 2001; bijgevolg kan met voldoende zekerheid worden vastgesteld dat het huidige pleisterwerk, zowel op bestaande als op nieuwe muurvlakken, geen asbesthoudende bestanddelen bevat; deze beoordeling gebeurt op basis van bewijsdocumenten (fotoreportage van de afbraak- en heropbouwfase) in combinatie met vaststelling en expertise, waardoor bijkomende staalname of verder onderzoek in het kader van het standaardonderzoek niet vereist is.</p> | <p>Plan 1.2: 1ste verdieping +1 Plan 1.3: 2de verdieping +2</p> |

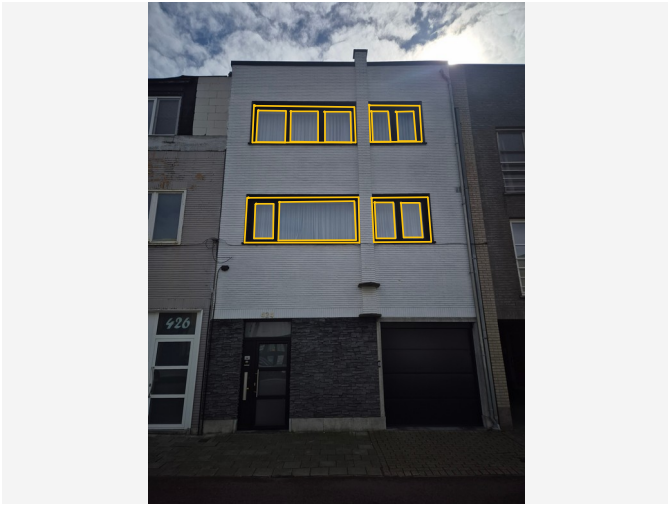
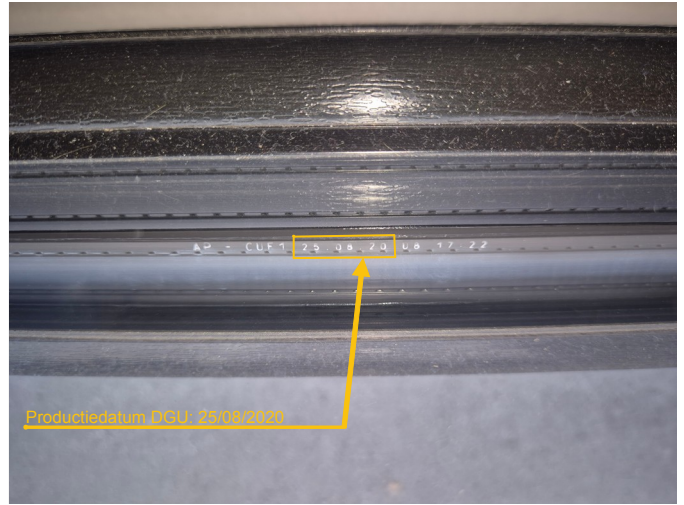
Fiche 4: Afdichtingsmateriaal aan schrijnwerk

| <p>Fiche 4: Afdichtingsmateriaal aan schrijnwerk</p> | <p>Moderne kit/mastiek aan schrijnwerk; visueel niet-asbestverdacht.</p> <p>Niet-vezelig en uniform, geen kenmerken van historische asbesthoudende mastieken.</p> <p>Binnen de grenzen van het niet-destructief onderzoek geen indicatie voor asbestverdacht karakter.</p> | <p>-</p> |

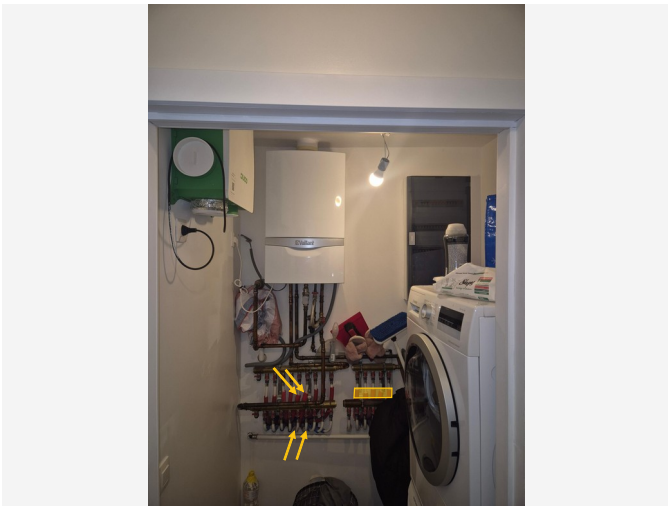
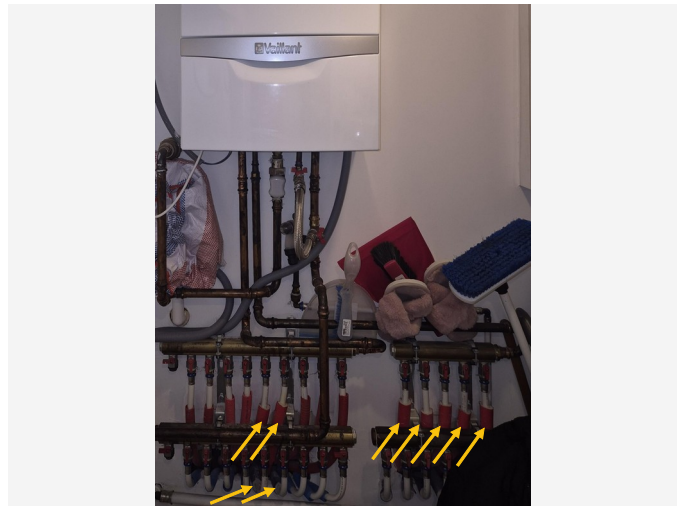
Fiche 5: Leidingisolatie

| <p>Fiche 5: Leidingisolatie</p> | <p>Binnen het inspectiegebied is leidingisolatie aanwezig. Deze toepassing werd visueel geïnspecteerd en bestaat uit polyethyleenschuim (PE).</p> <p>Op basis van het materiaaltype, het uitzicht en de toepassing wordt deze leidingisolatie beoordeeld als niet-asbestverdacht.</p> <p>De leidingisolatie vertoont geen kenmerken die wijzen op asbesthoudend materiaal. Om die reden wordt geen staalname uitgevoerd en is geen bijkomend onderzoek vereist.</p> <p>Door de niet-destructieve aard van de inspectie kan niet volledig worden uitgesloten dat elders of achter afwerking nog leidingisolatie aanwezig is.</p> | <p>Plan 1.1: 1ste verdieping +1</p> |

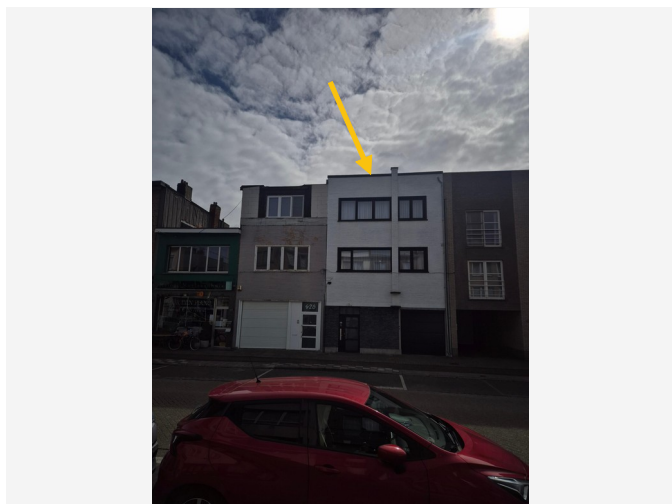
| Beschrijving | Notitie | Terug te vinden op plannen |
|---|---|---|
| Fiche 6: Dakbedekking | Het dak van het appartementsgebouw valt niet binnen het inspectiegebied van het privatieve deel en behoort tot de gemeenschappelijke delen van het appartementsgebouw. | - |

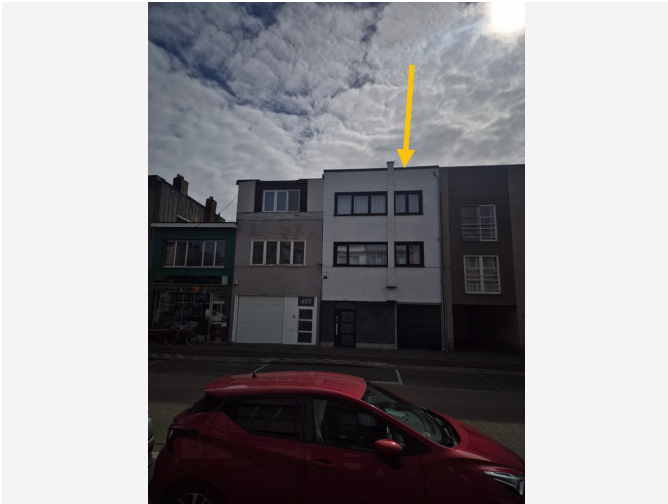
| Beschrijving | Notitie | Terug te vinden op plannen |
|---|---|---|
| Fiche 8: Materialen onder de dakbedekking | Het dak en daarbij de materialen onder de dakbedekking van het appartementsgebouw vallen niet binnen het inspectiegebied van het privatieve deel en behoren tot de gemeenschappelijke delen van het appartementsgebouw. | - |
