# Asbestinventarisatetest

Bergenlaan 11, 2660 Antwerpen

Attestnummer : **20260410-000380.000**

Uitgegeven op : **10.04.2026**

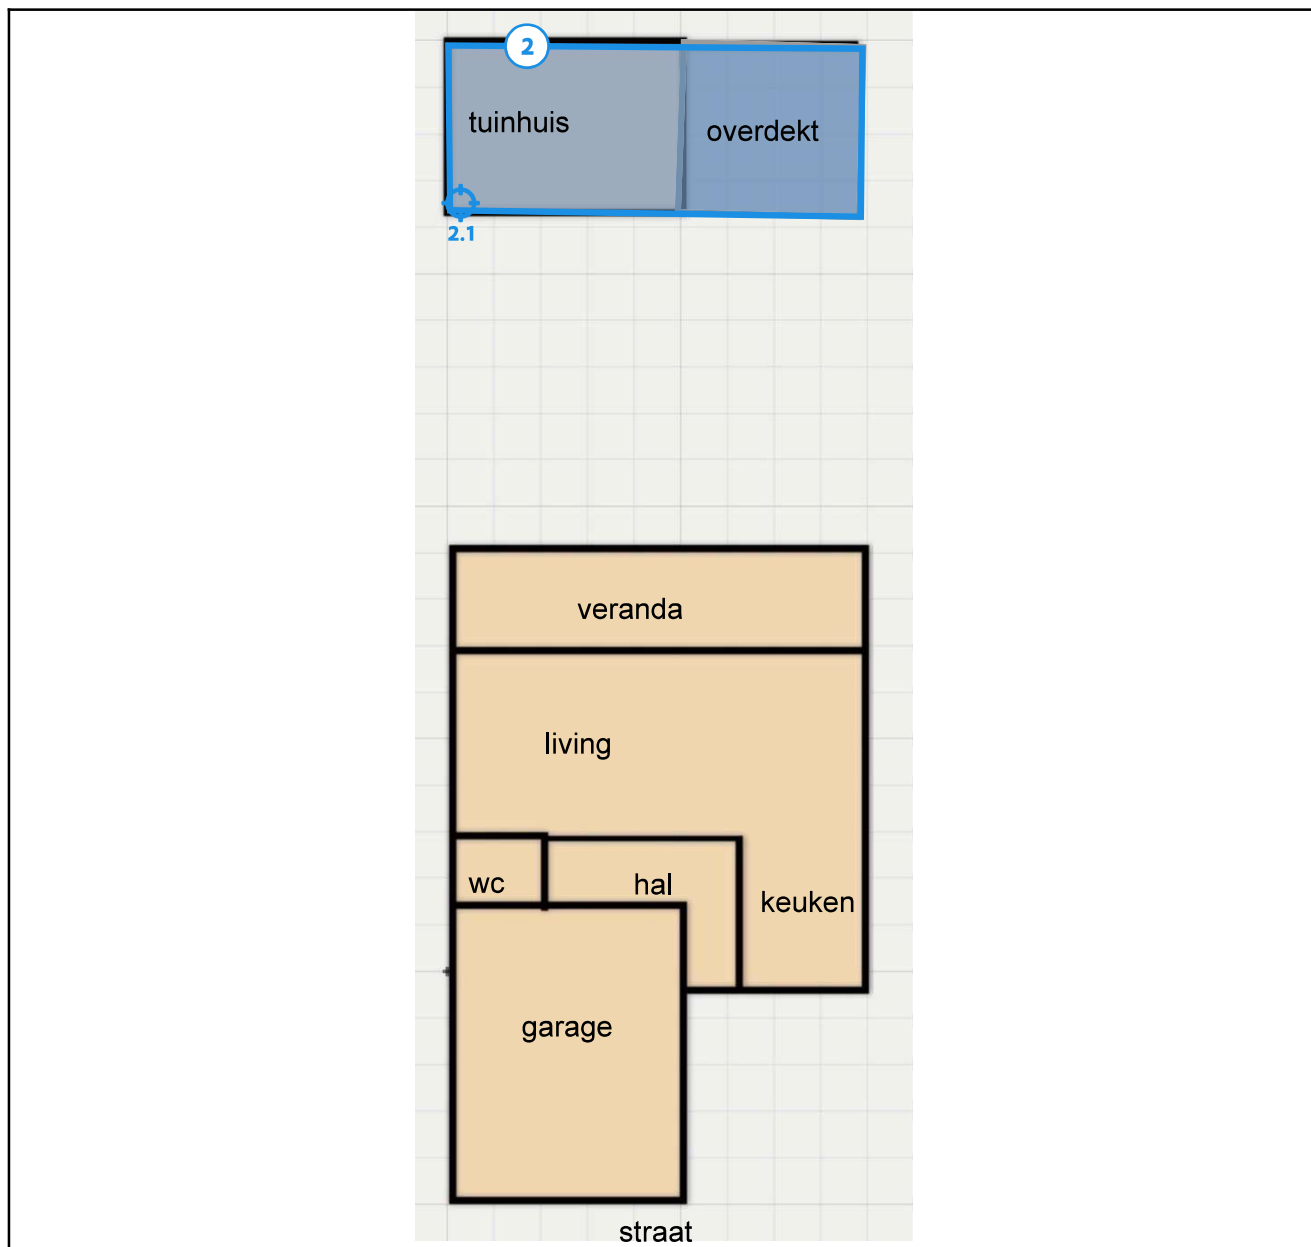
# Plan 1.1: Gelijkvloers grondplan

Beschrijving	Type	Actie
2. Roofing tuinhuis	Geen asbest	-
2.1 Code: 6020044085	Puntmonster	-

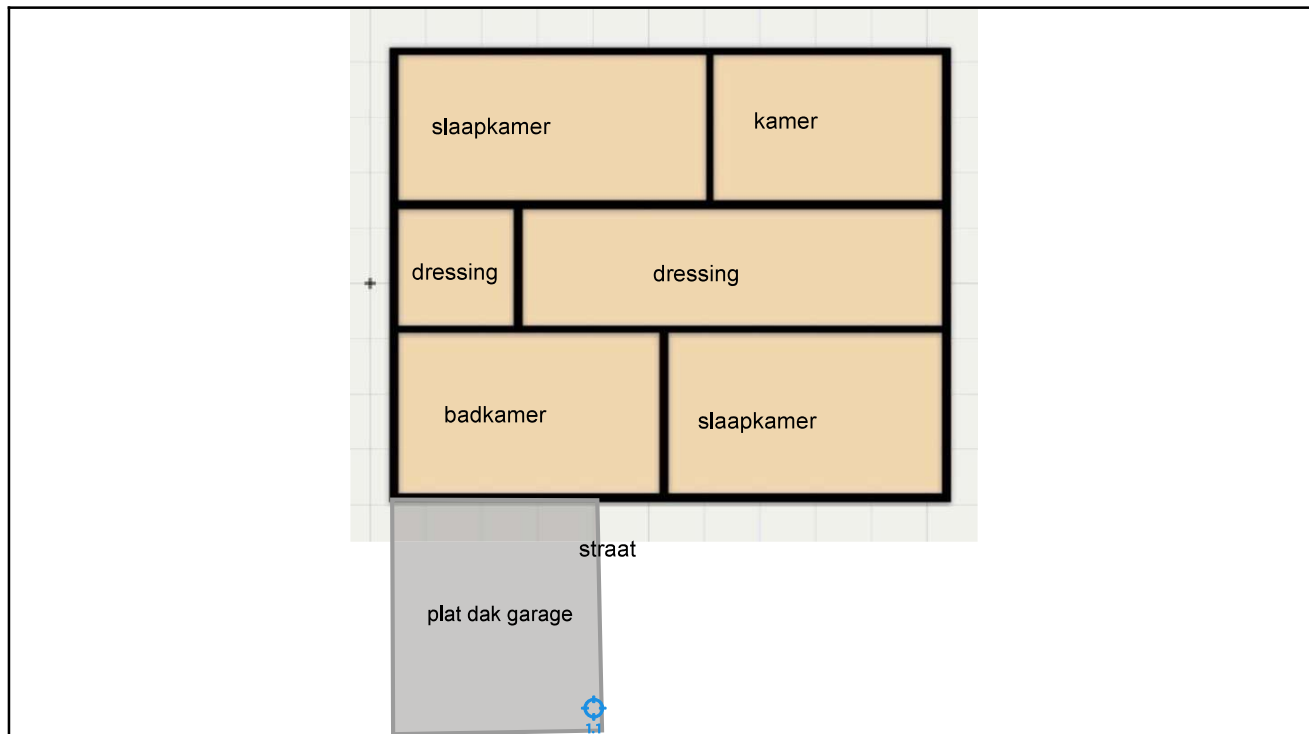
## Plan 1.2: 1ste verdiep

Beschrijving	Type	Actie
1. Roofing garage	Geen asbest	-
1.1 Code: 6020044079	Puntmonster	-

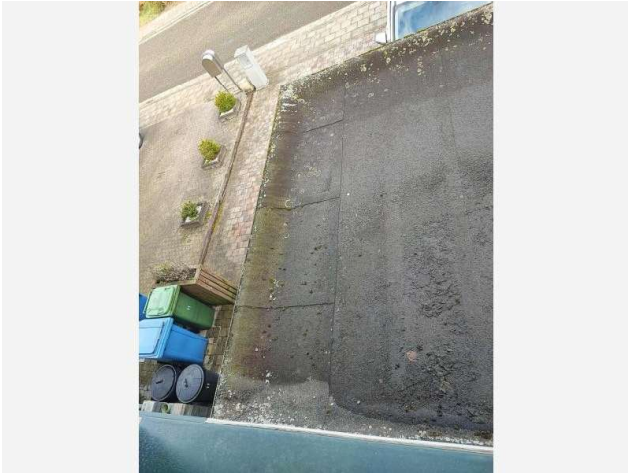
Overzichtsfoto

## Fiche 1: Roofing garage

Geen asbest

#	Type	Referentie	Resultaat
1.1	Puntmonster	6020044079	Geen asbest

<b>Beschrijving</b>	Roofing garage
<b>Omgeving</b>	Buiten
<b>Primaire drager</b>	Plat dak
<b>Bindmiddel van materiaal</b>	Bitumen (roofing, teer, asfalt)
<b>Gebondenheid op basis van bindmiddel</b>	Hecht
<b>Hoeveelheid (oppervlakte - aantal)</b>	• 20,00 m <sup>2</sup> - 1 stuk
<b>Totale oppervlakte</b>	20,00 m <sup>2</sup>
<b>Identificatiemethode</b>	Een monstername door de asbestdeskundige met laboanalyse door een asbestlabo.
<b>Destructieve handeling voor identificatie</b>	Nee

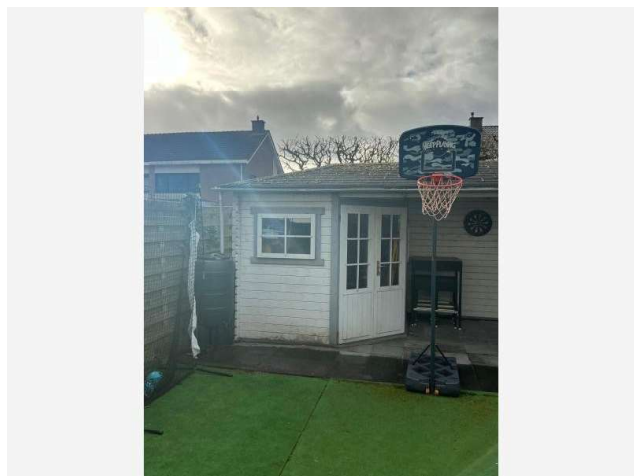
Overzichtsfoto

## Fiche 2: Roofing tuinhuis

Geen asbest

#	Type	Referentie	Resultaat
2.1	Puntmonster	6020044085	Geen asbest

<b>Beschrijving</b>	Roofing tuinhuis
<b>Omgeving</b>	Buiten
<b>Primaire drager</b>	Schuin dak
<b>Bindmiddel van materiaal</b>	Bitumen (roofing, teer, asfalt)
<b>Gebondenheid op basis van bindmiddel</b>	Hecht
<b>Hoeveelheid (oppervlakte - aantal)</b>	• 20,00 m <sup>2</sup> - 1 stuk
<b>Totale oppervlakte</b>	20,00 m <sup>2</sup>
<b>Identificatiemethode</b>	Een monstername door de asbestdeskundige met laboanalyse door een asbestlabo.
<b>Destructieve handeling voor identificatie</b>	Nee

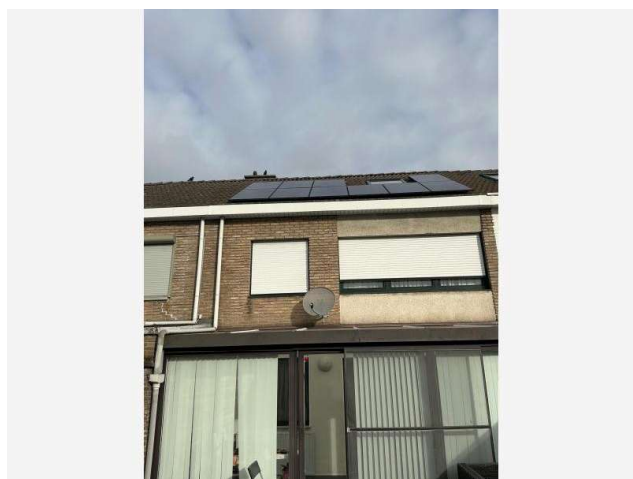
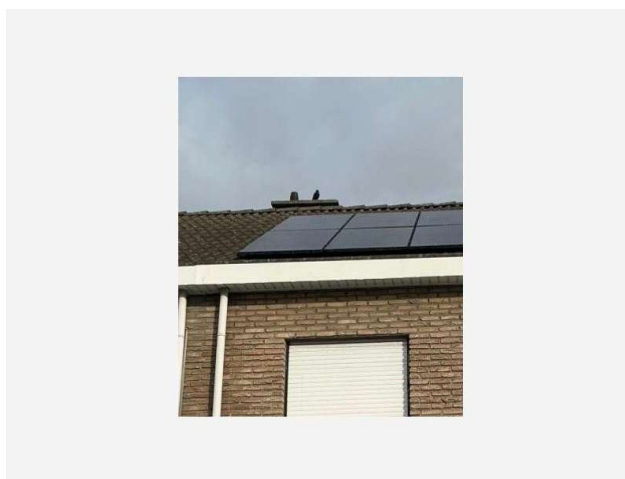
### Fiche 3: Materialen van rookgaskanalen

Beschrijving	Notitie	Terug te vinden op plannen
Fiche 3: Materialen van rookgaskanalen	-	-
Fiche 4: Afdichtingsmateriaal	Geplaatst na 2001	-
Fiche 5: Dakbedekking	-	-
