# Asbestinventarisatetest

Vuurmolenstraat 43, 2610 Antwerpen

Attestnummer : 20260422-000303.001

Uitgegeven op : 22.04.2026

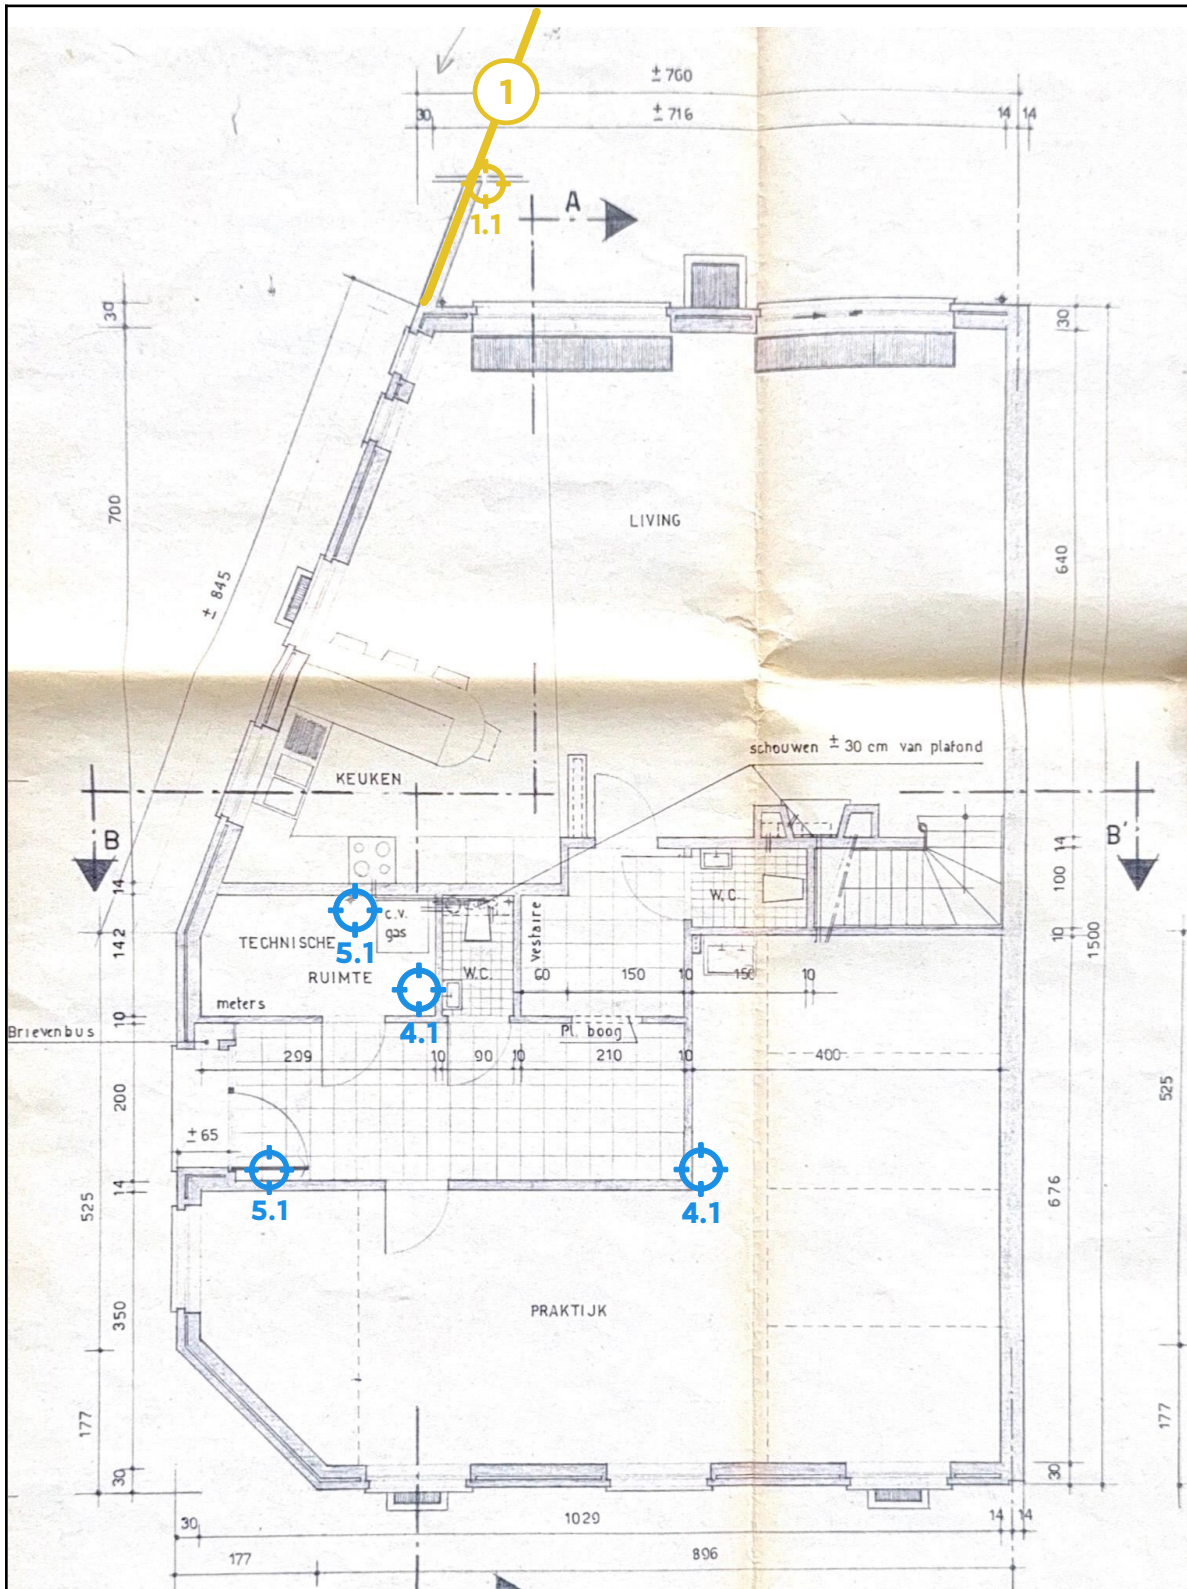
# Plan 1.2: Gelijkvloers

1. Dorpel buiten	Asbestmateriaal	Zorgvuldig beheren
1.1 Code: 6020440031	Puntmonster	-
4. Pleisterwerk plafond	Geen asbest	-
4.1 Code: 6020440028	Mengmonster	-
5. Pleisterwerk muren	Geen asbest	-
5.1 Code: 6020440029	Mengmonster	-

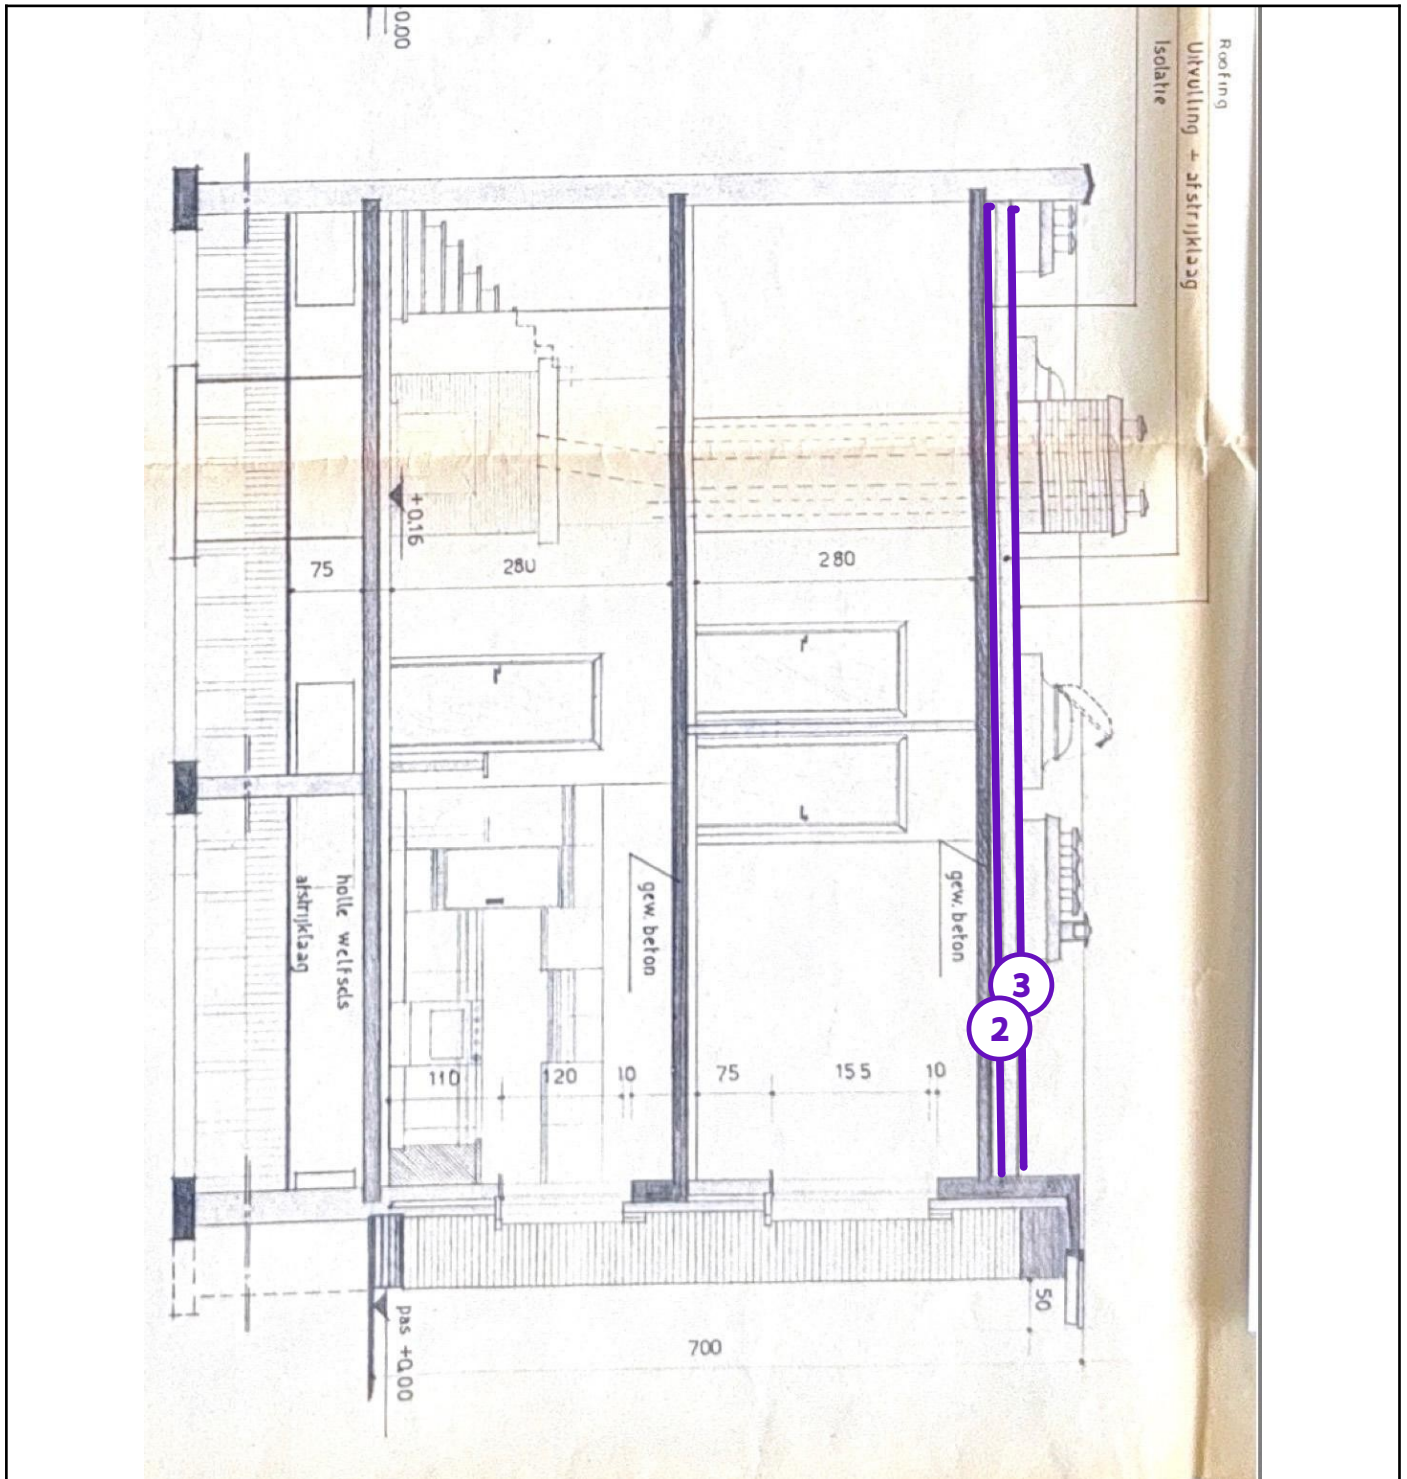
# Plan 1.4: Doorsnede 1

Beschrijving	Type	Actie
2. Materialen onder de dakbedekking	Beperking	-
3. Dakbedekking hoofddak	Beperking	-

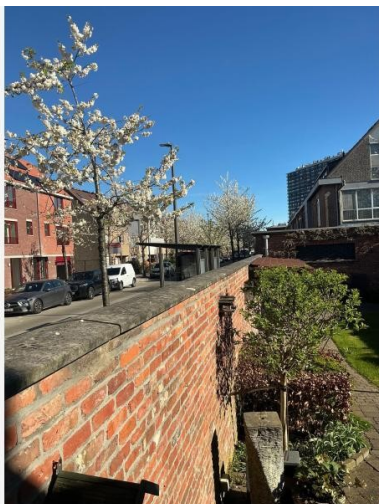
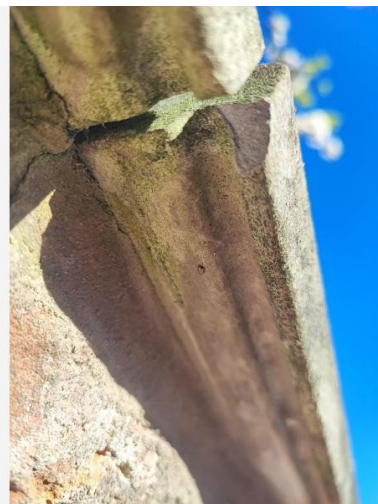
Het asbestmateriaal valt onder de mijlpaal van 2040.

Eindbeoordeling materiaalrisico	Zeer laag materiaalrisico en/of zeer lage kans op vezelvrijgave
---------------------------------	---

Gebondenheid	Categorie 1: hechtgebonden in oorsprong
Asbestsoort (vezeltype)	Alleen chrysotiel aanwezig
Asbestconcentratie	Laag (< 50%)
Afschermingsgraad van het gehele materiaal	Geheel of deels vrij aan de buitenlucht, maar geen contact met binnenlucht
Toestand van het materiaal	Onbeschadigd, niet verweerd

#	Type	Referentie	Resultaat
1.1	Puntmonster	6020440031	Chrysotiel

Beschrijving	Dorpel buiten
Omgeving	Buiten
Primaire drager	Afboording, omheining...
Asbestmateriaal	Deksteen, muurkap - Vol
Bindmiddel van asbestmateriaal	Cement
Gebondenheid op basis van bindmiddel	Hecht
Hoeveelheid (oppervlakte - dikte - aantal)	<ul style="list-style-type: none"><li>• 14,00 m<sup>2</sup> - 2,00 cm - 1 stuk</li></ul>
Totaal volume	0,28 m <sup>3</sup>
Eenvoudig bereikbaar	Ja
Bevestigingswijze	<ul style="list-style-type: none"><li>• Verlijmd, ingegoten, versmeerd</li></ul>
Identificatiemethode	Een monstername door de asbestdeskundige met laboanalyse door een asbestlabo.
Destructieve handeling voor identificatie	Nee
Opmerking	De vermelde oppervlaktes, diktes, gewichten en volumes betreffen een beredeneerde schatting. Er worden geen rechten verleend aan deze oppervlaktes/diktes/volumes.

- Zorg voor een veilig beheer. Vermijd het beschadigen van het asbestmateriaal. Controleer de toestand jaarlijks op wijzigingen.

- Eenvoudige handelingen: mag via doe-het-zelf of door werknemer(s) met opleidingsattest eenvoudige handelingen  
De dekstenen kunnen voorzichtig losgebeiteld worden, extra bevochtigen om stof te voorkomen + dragen van de nodige beschermingsmiddelen (mondmasker ffp3, handschoenen, tyvec) verpakken in plastic folie en afvoeren naar het containerpark als hechtgebonden asbestafval.

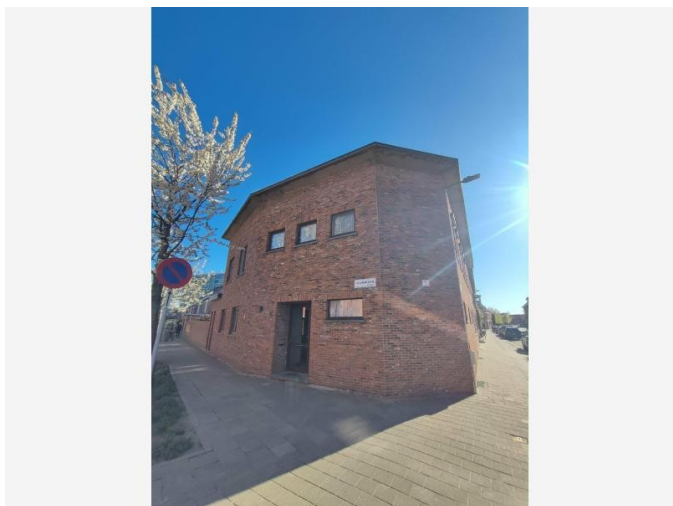
#### Tijdelijke beperking

**Reden:** Niet bereikbaar

**Uitleg van de asbestdeskundige:** Het onderdak is niet bereikbaar dus kan niet worden onderzocht.

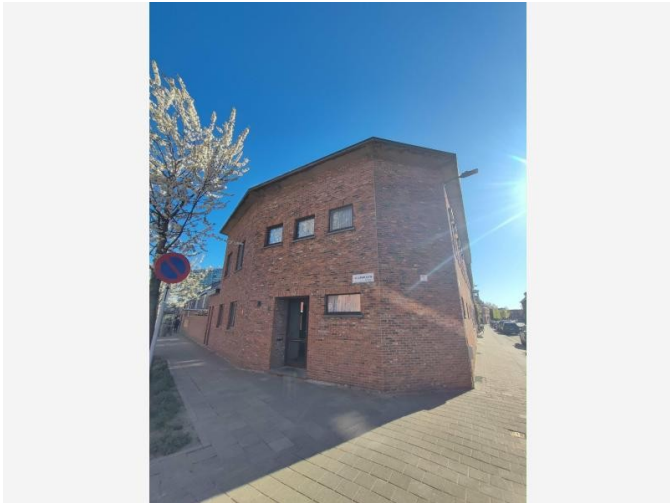
#### Tijdelijke beperking

**Reden:** Het te onderzoeken materiaal situeert zich hoger dan 3,50 m te rekenen vanaf een veilige ondergrond

**Uitleg van de asbestdeskundige:** Het dak is niet bereikbaar.

Het zou gerenoveerd zijn maar hier is geen bewijs van.

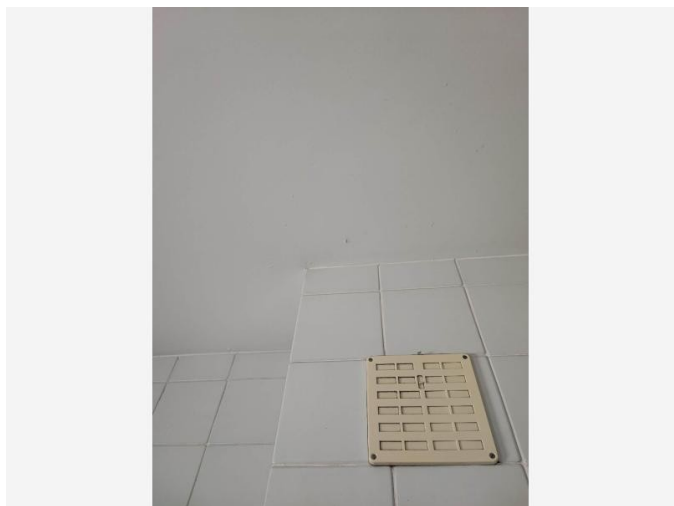
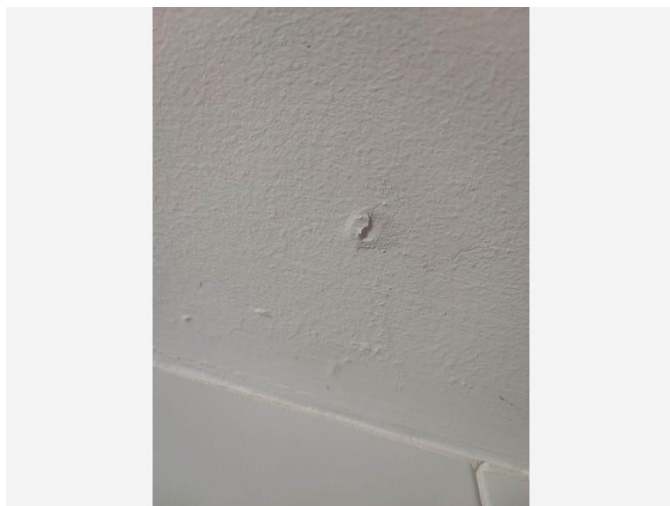
## Fiche 4: Pleisterwerk plafond

Geen asbest

#	Type	Referentie	Resultaat
4.1	Mengmonster	6020440028	Geen asbest

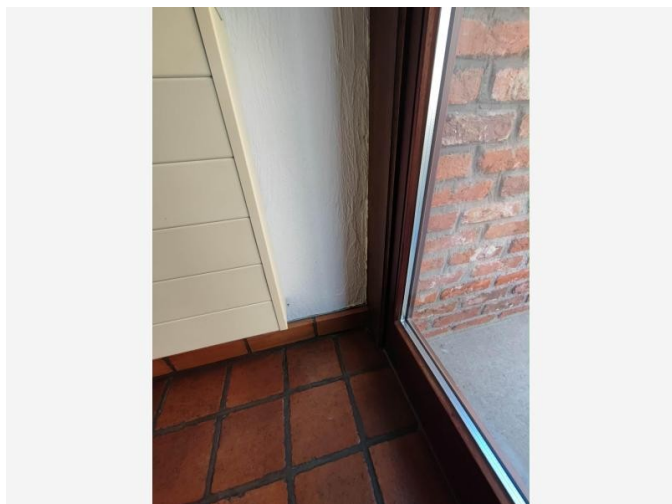
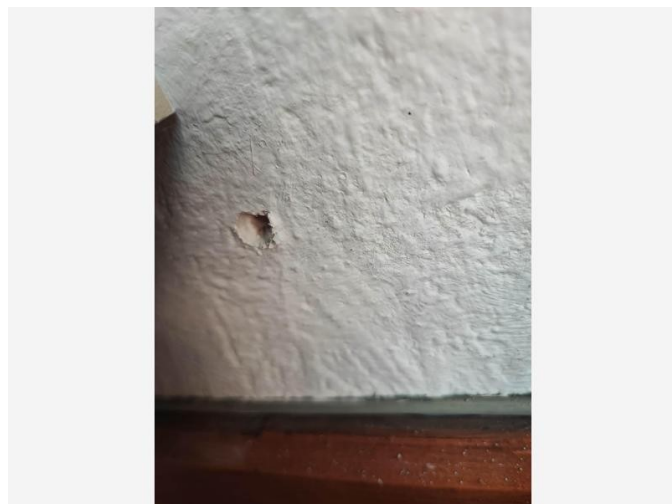
Geen asbest

#	Type	Referentie	Resultaat
5.1	Mengmonster	6020440029	Geen asbest

<b>Beschrijving</b>	Pleisterwerk muren
<b>Omgeving</b>	Binnen
<b>Primaire drager</b>	Binnenwand
<b>Bindmiddel van materiaal</b>	Gips - kalk
<b>Gebondenheid op basis van bindmiddel</b>	Niet-hechtgebonden
<b>Hoeveelheid (oppervlakte - dikte - aantal)</b>	• 470,00 m <sup>2</sup> - 1,00 cm - 1 stuk
<b>Totaal volume</b>	4,70 m <sup>3</sup>
<b>Identificatiemethode</b>	Een monstername door de asbestdeskundige met laboanalyse door een asbestlabo.
<b>Destructieve handeling voor identificatie</b>	Nee
<b>Opmerking</b>	De vermelde oppervlaktes, diktes, gewichten en volumes betreffen een beredeneerde schatting. Er worden geen rechten verleend aan deze oppervlaktes/diktes/volumes.

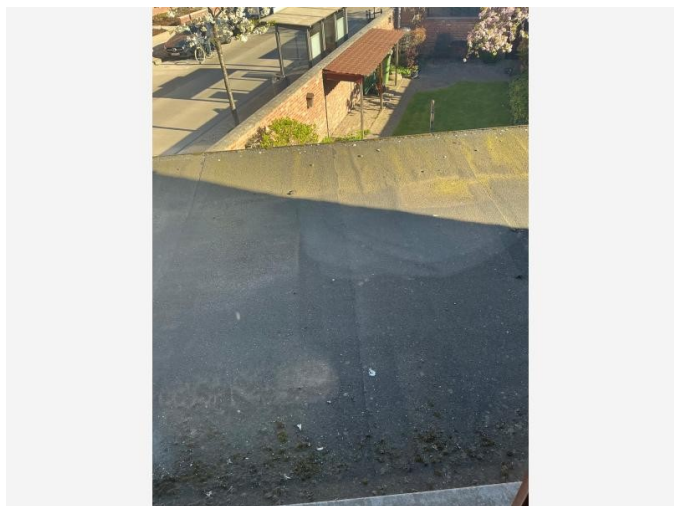
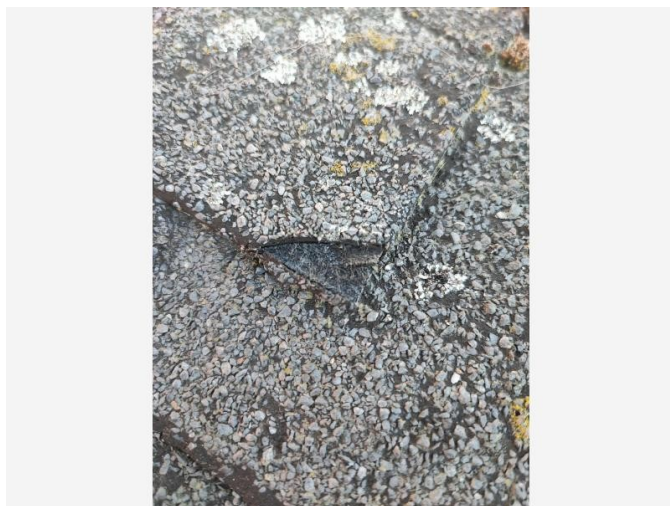
## Fiche 6: Roofing dak 1ste

Geen asbest

#	Type	Referentie	Resultaat
6.1	Puntmonster	6020440030	Geen asbest
