Asbestinventarisatetest

Guido Gezellelaan 38/1, 2640 Mortsel

Attestnummer : 20260308-000015.000

Zone 1: Appartement niv +1 (bus 1)

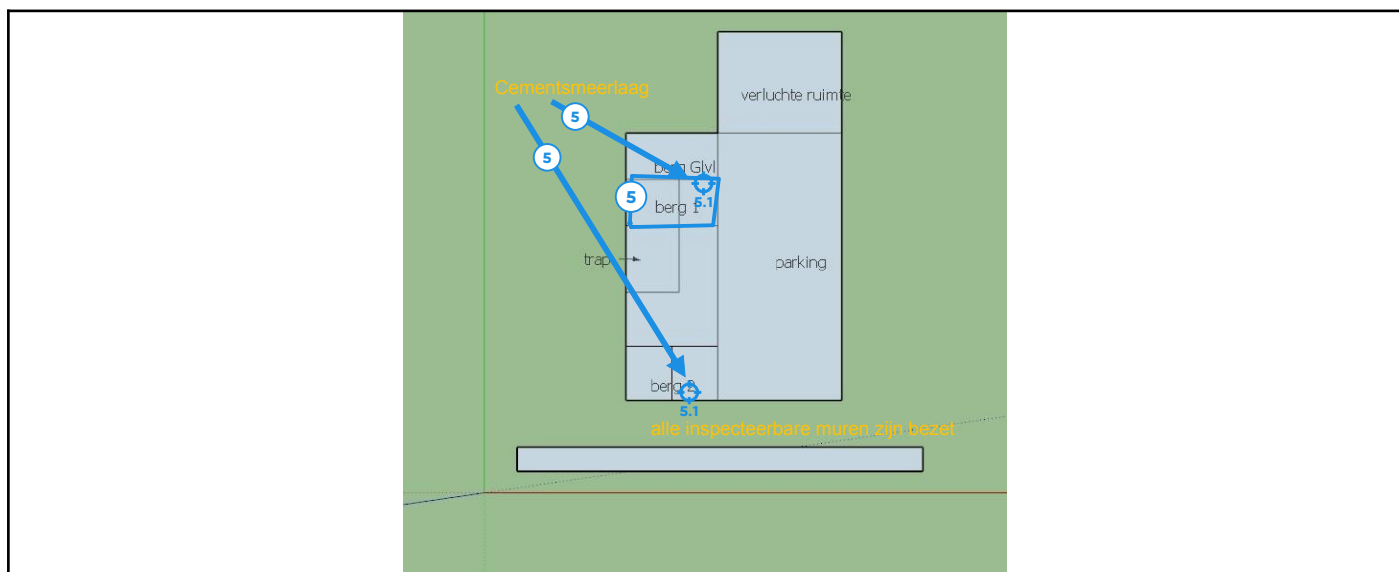
Plan 1.1: Niv -1 / kelder-berging

Beschrijving	Type	Actie
5. Cementsmeerlaag - kelder	Geen asbest	-
5.1 Code: 250225D3	Mengmonster	-

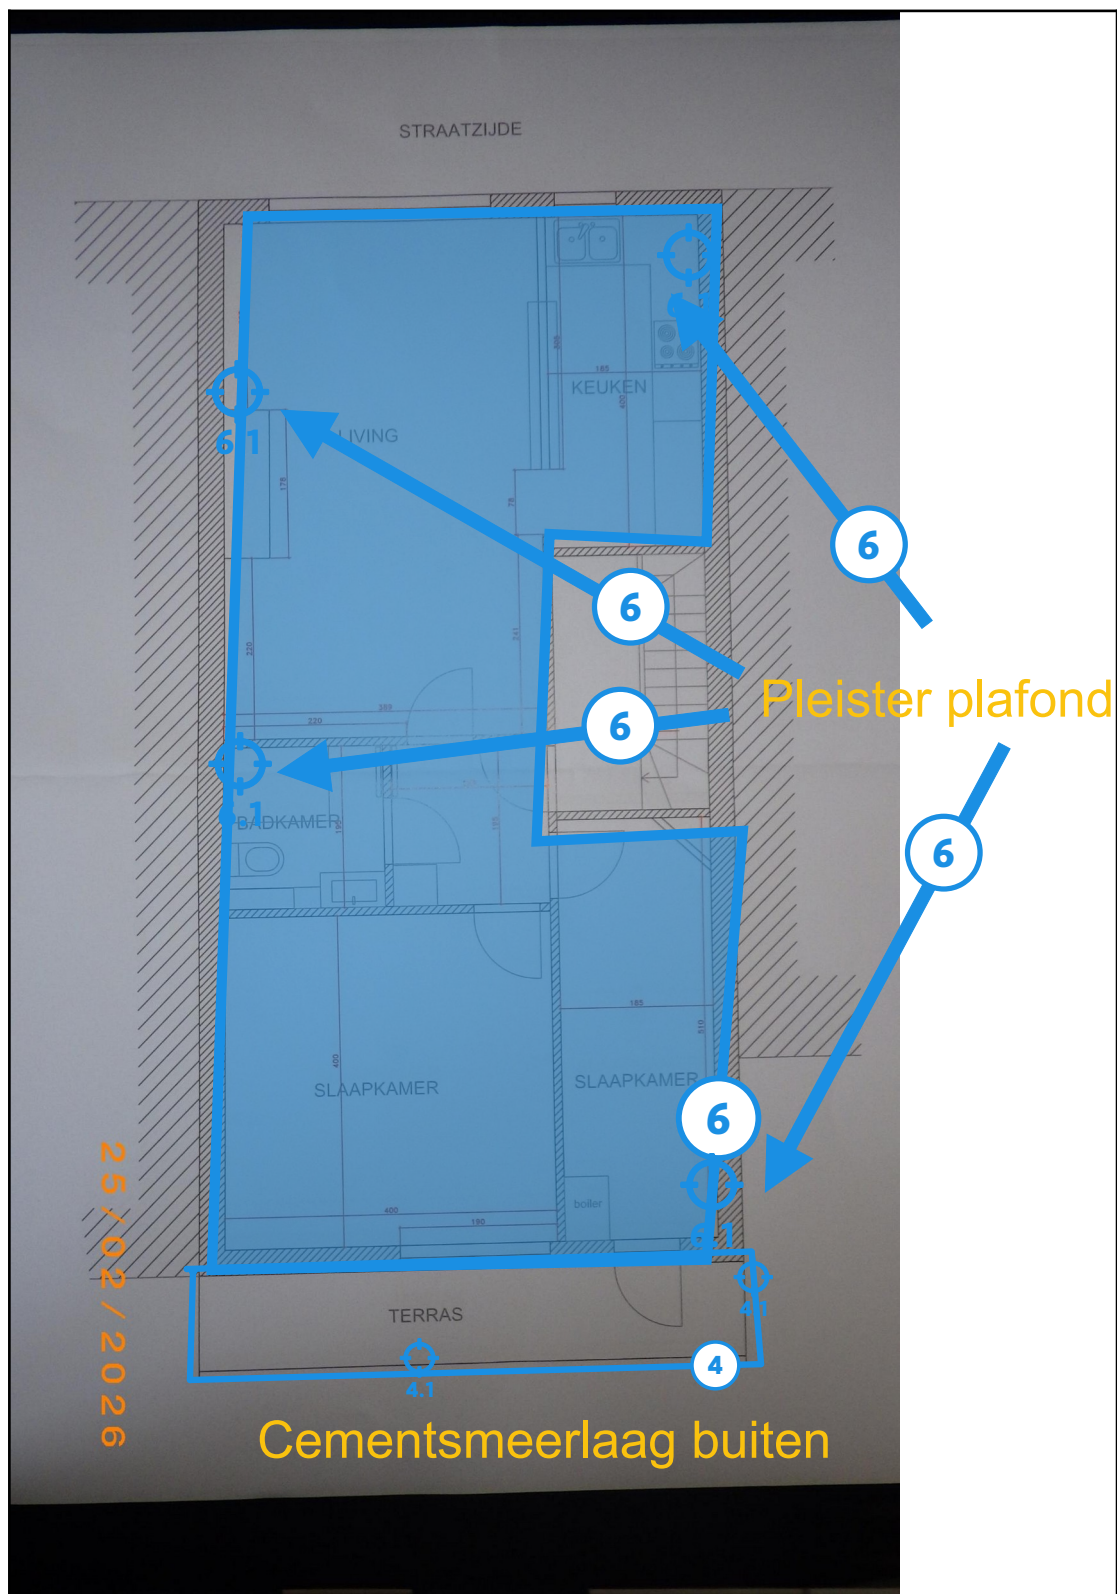
Plan 1.2: Niv +1 / plafond - buitenschil

4. Cementsmeerlaag - buitenschil (terras)	Geen asbest	-
4.1 Code: 250225B3	Mengmonster	-
6. Pleister - plafond	Geen asbest	-
6.1 Code: 250225B2	Mengmonster	-

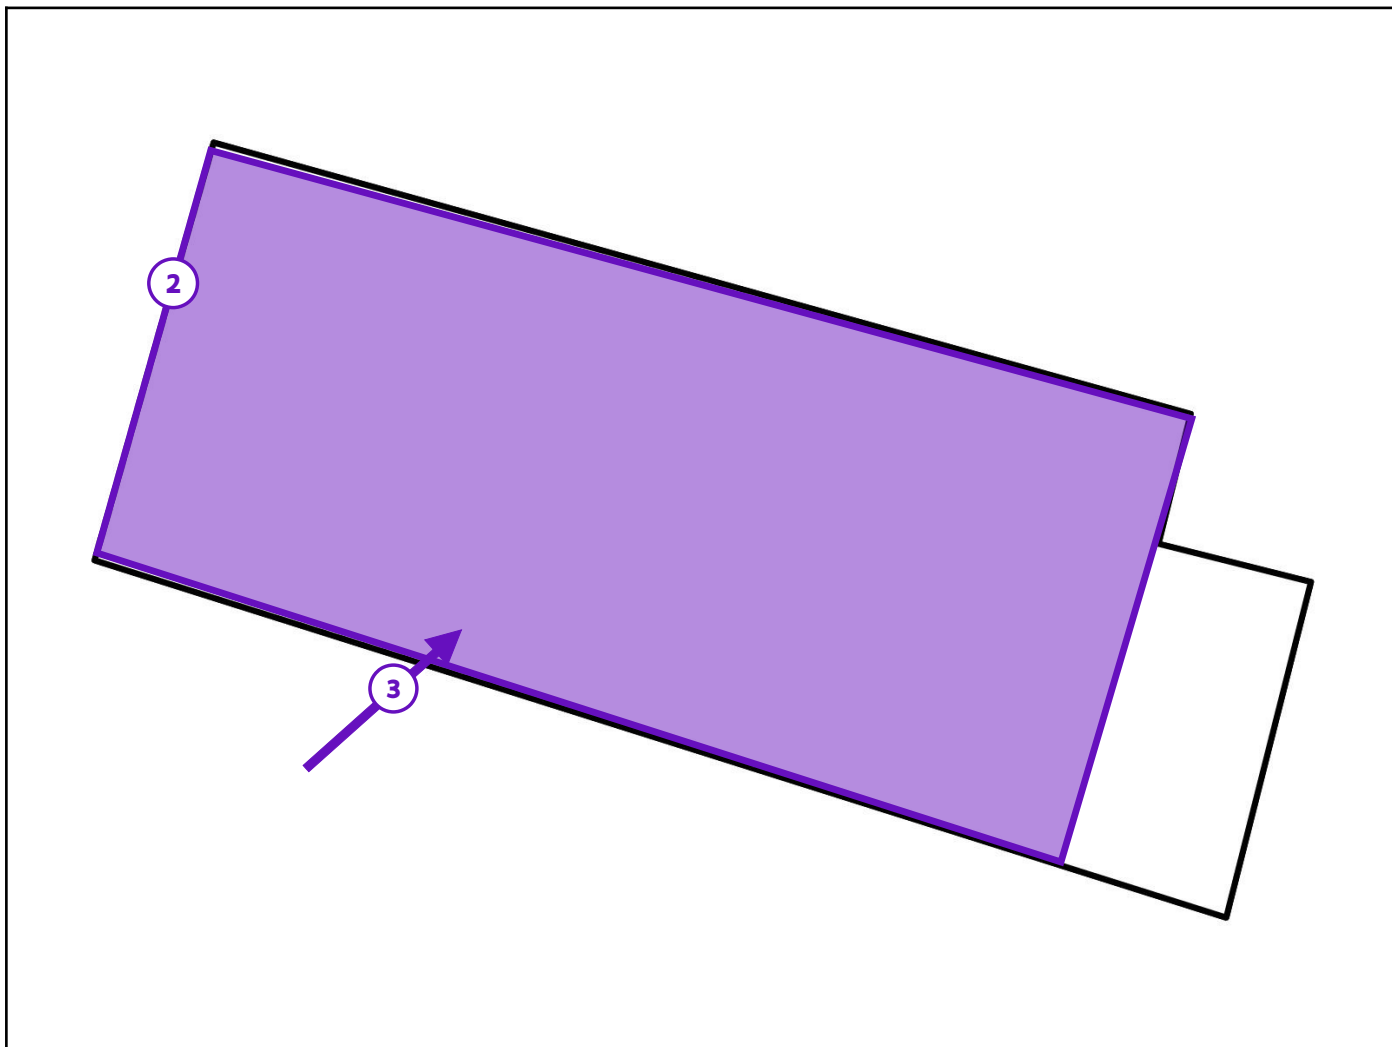
Plan 1.3: Onderdak - buitenschil

Beschrijving	Type	Actie
2. Onderdak (eigendom VME)	Beperking	-
3. Schoorsteen - rookgaskanaal	Beperking	-

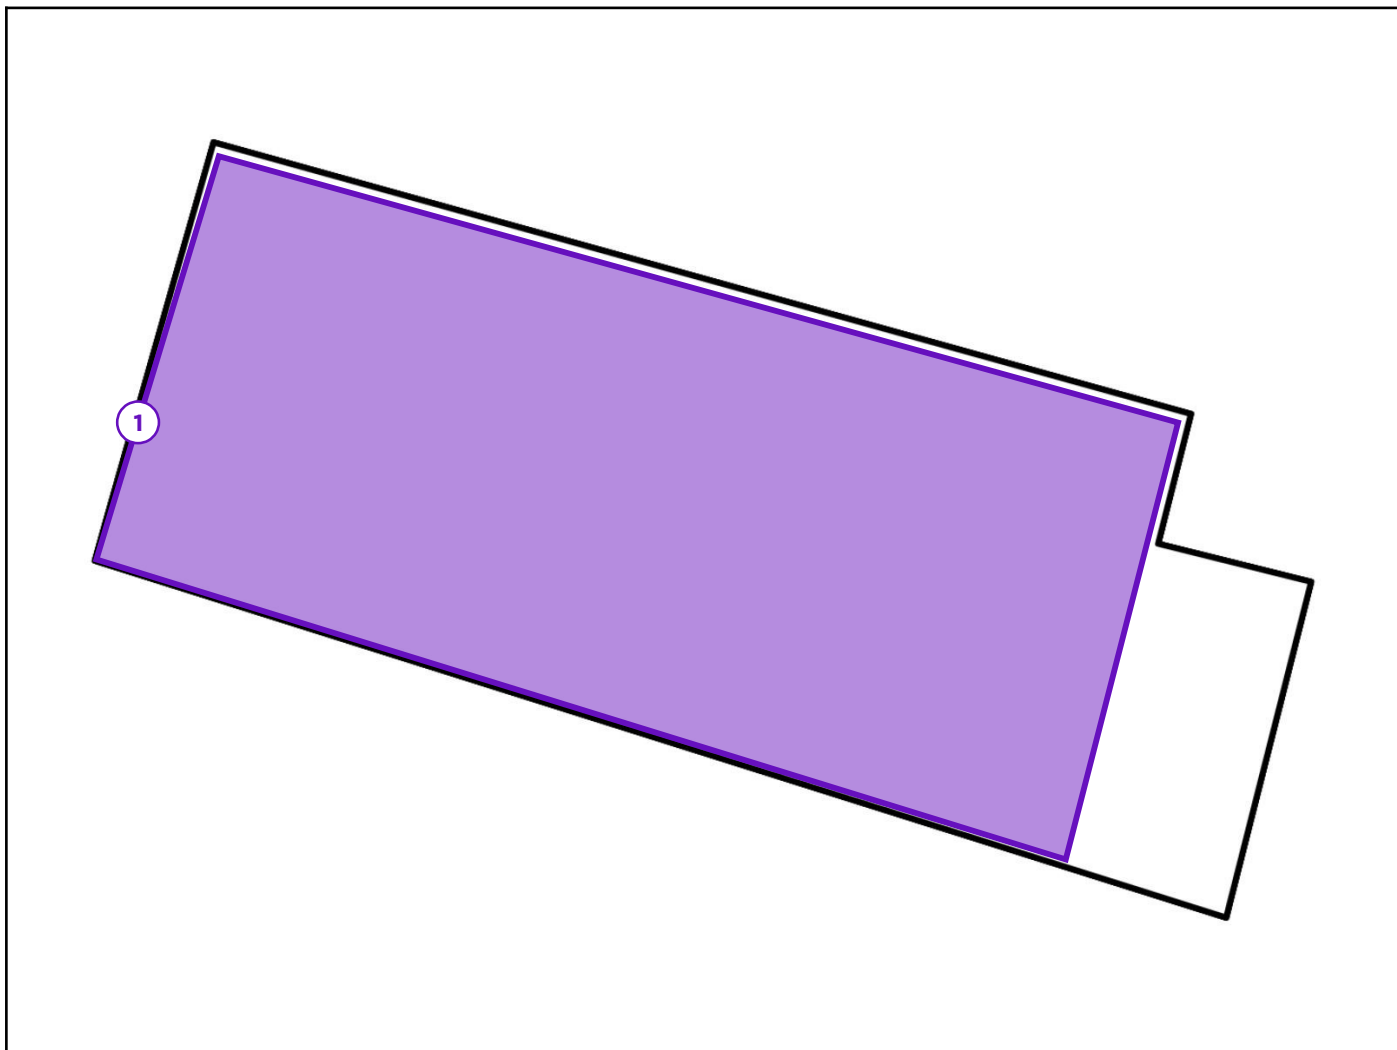
Plan 1.4: Appartement niv +1 (bus 1) plan

Beschrijving	Type	Actie
1. Dakbedeking behoort tot de VME.	Beperking	-

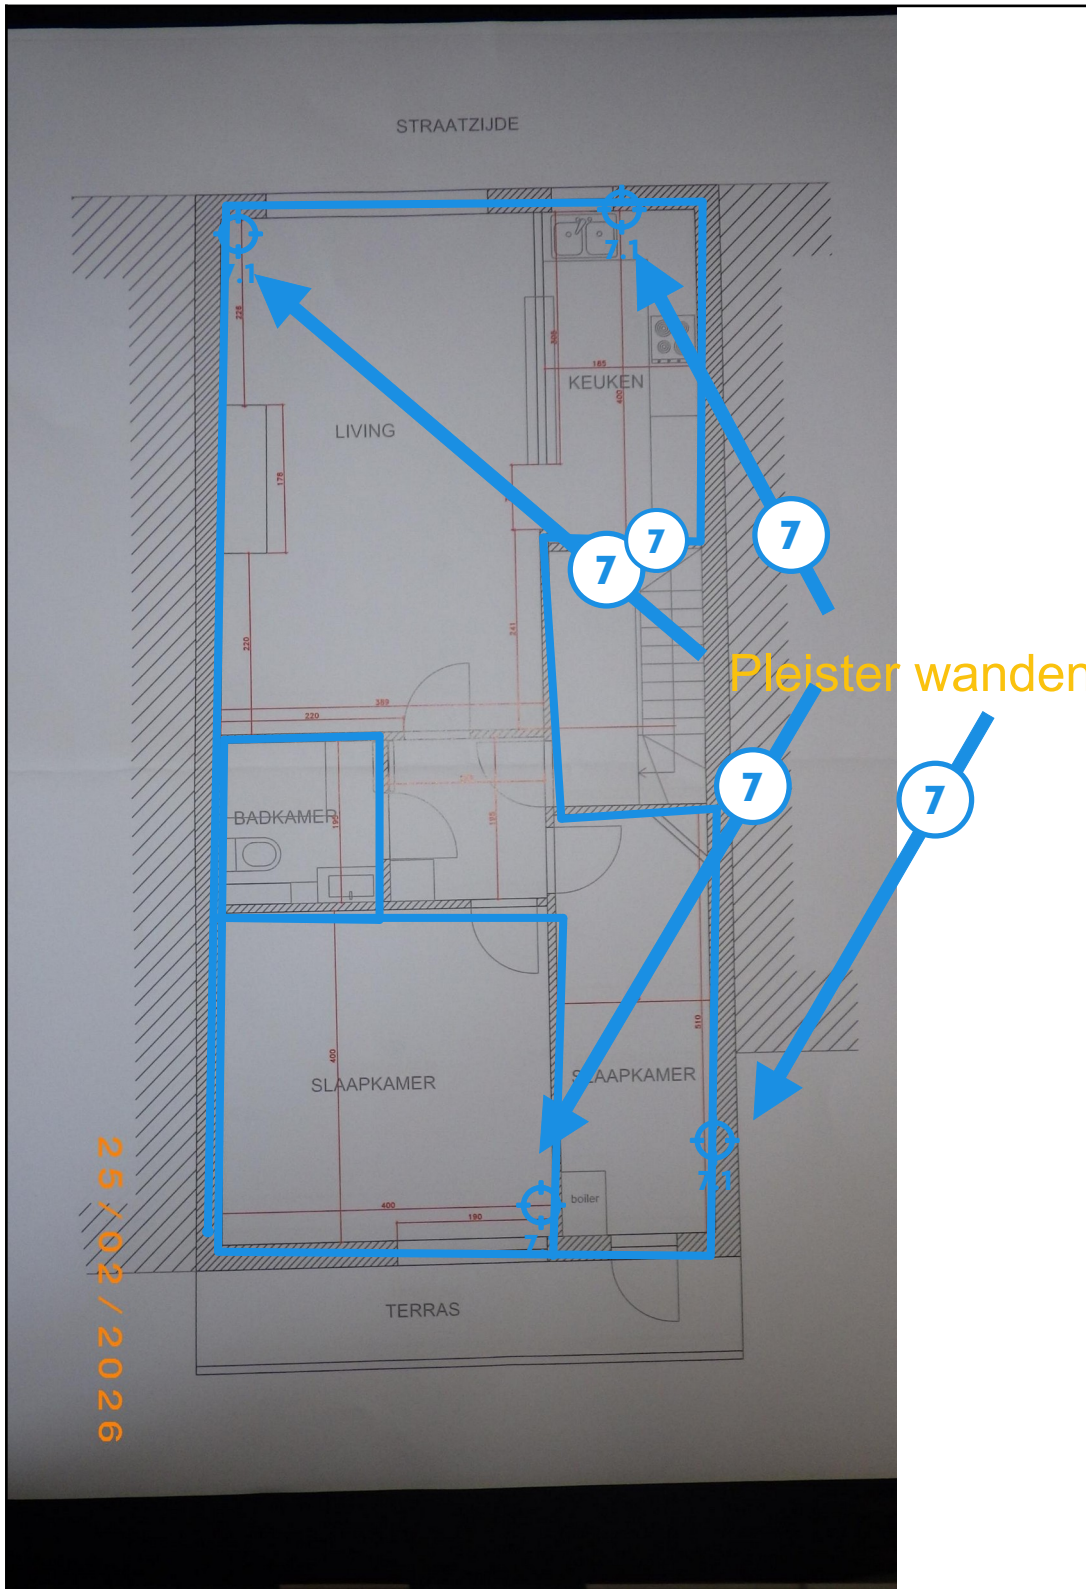
Plan 1.5: Niv +1 / wand

7. Pleister - wand	Geen asbest	-
7.1 Code: 250225B-1	Mengmonster	-

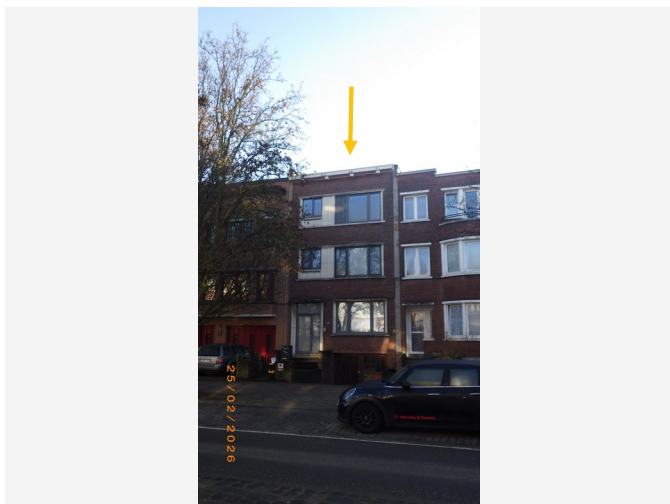
Tijdelijke beperking

Reden: Het onderzoek kan niet uitgevoerd worden binnen de bepalingen van de Welzijnswet

Uitleg van de asbestdeskundige: De dakbedekking van de garageboxen behoort tot de gemene delen van het appartementsgebouw, maar kon niet veilig geïnspecteerd worden wegens de hoogte en de ontoegankelijke situatie.

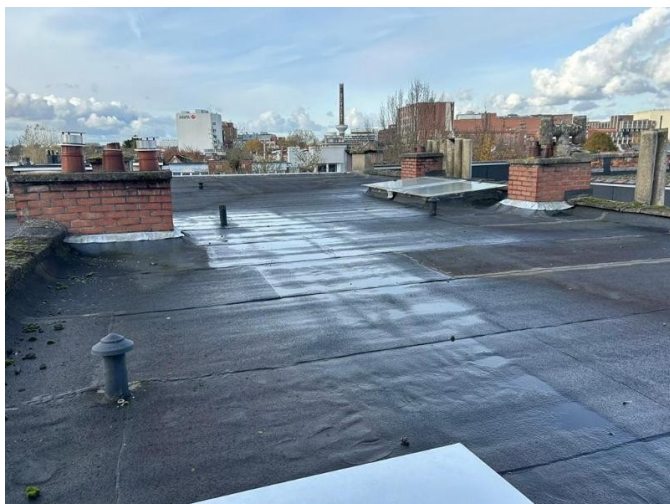
Tijdelijke beperking

Reden: Er is geen volledige risicobeoordeling mogelijk

Uitleg van de asbestdeskundige: niet waarneembaar of vast te stellen materiaal

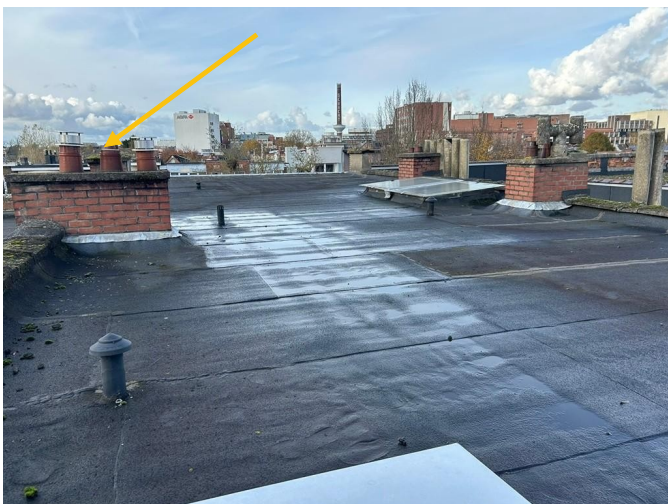
Tijdelijke beperking

Reden: Er is geen volledige risicobeoordeling mogelijk

Uitleg van de asbestdeskundige: Het rookgaskanaal is niet beoordeeld. Aan de binnenzijde is de CV aangesloten. Aan de buitenzijde is het hoger dan 3,5 meter om de schoorsteen te inspecteren. Het is niet zichtbaar of er een asbestverdacht rookgaskanaal aanwezig is in de schoorsteen. Conform ons inspectieprotocol mogen wij een beperking invoeren voor hoogtes hoger dan 3,5 m. Indien men dit wil laten onderzoeken, dient er een nieuwe afspraak gemaakt te worden en moet er een hoogtewerker voorzien worden, evenals iemand die bevoegd is om deze te bedienen en eventueel een techniker die de al dan niet aanwezige schouwhoed kan afnemen en weer terugplaatsen.

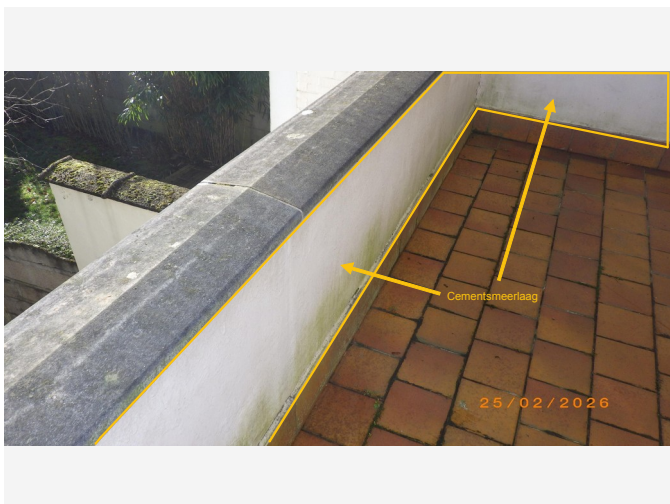
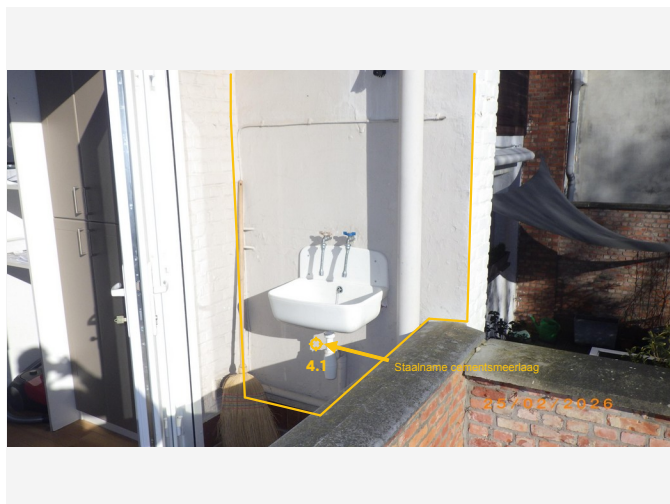
Fiche 4: Cementsmeerlaag - buitenschil (terras)

Geen asbest

#	Type	Referentie	Resultaat
4.1	Mengmonster	250225B3	Geen asbest

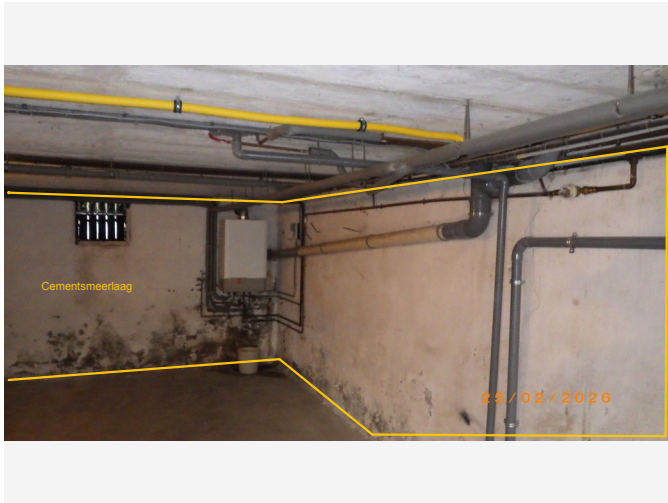
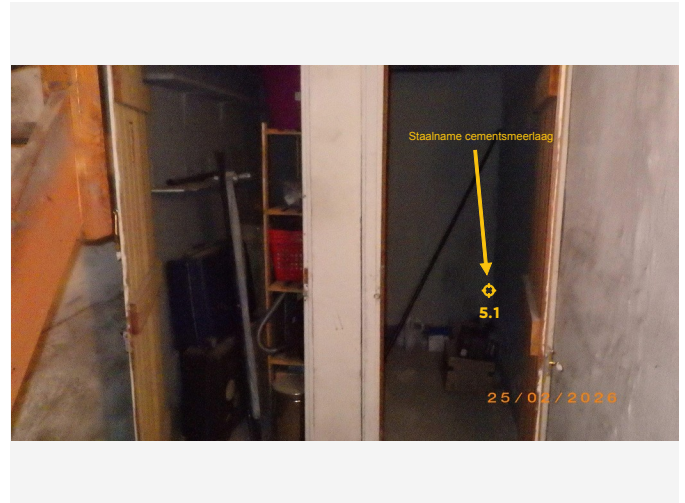
Fiche 5: Cementsmeerlaag - kelder

Geen asbest

#	Type	Referentie	Resultaat
5.1	Mengmonster	250225D3	Geen asbest

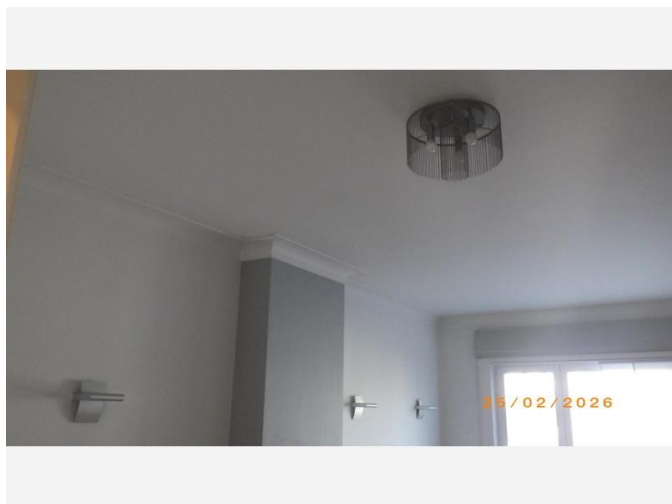
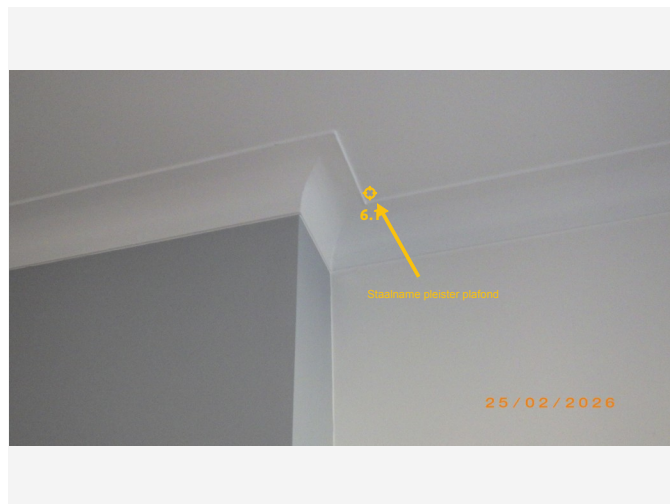
Fiche 6: Pleister - plafond

Geen asbest

#	Type	Referentie	Resultaat
6.1	Mengmonster	250225B2	Geen asbest

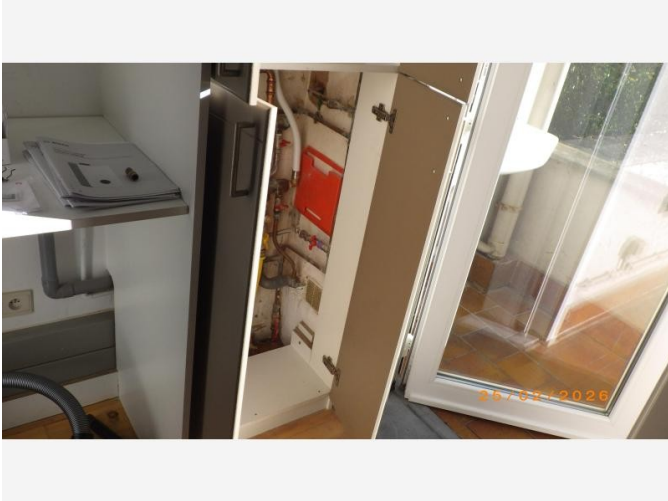
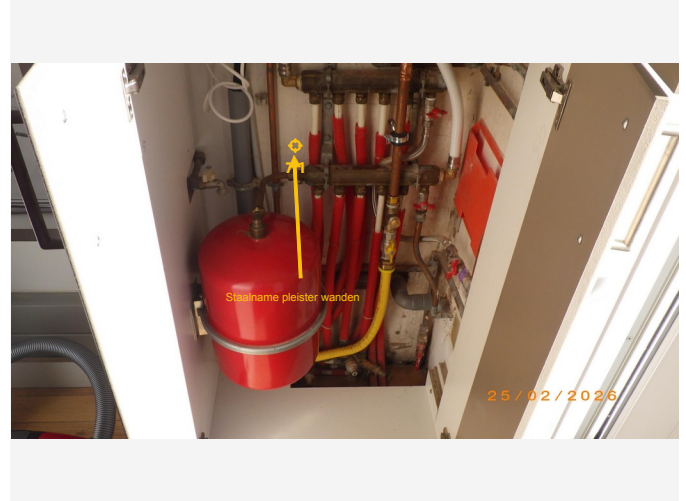
Fiche 7: Pleister - wand

Geen asbest

#	Type	Referentie	Resultaat
7.1	Mengmonster	250225B-1	Geen asbest

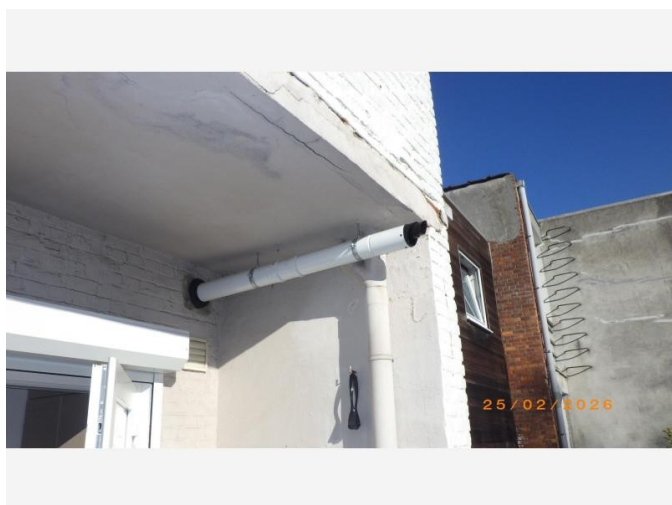
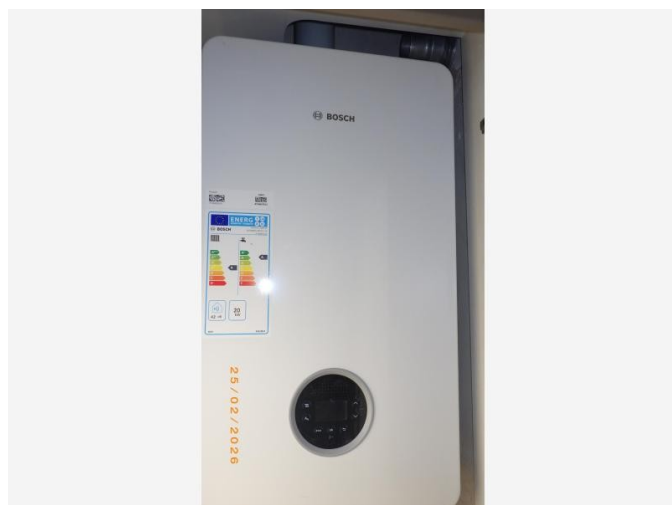
Beschrijving	Notitie	Terug te vinden op plannen
Fiche 8: Stookketel	De CV-brander en aansluitingen bevatten geen asbestverdachte materialen.	-
