Asbestinventarisatetest

Steenakker 37, 2640 Mortsel

Attestnummer : 20260319-000540.000

Uitgegeven op : 19.03.2026

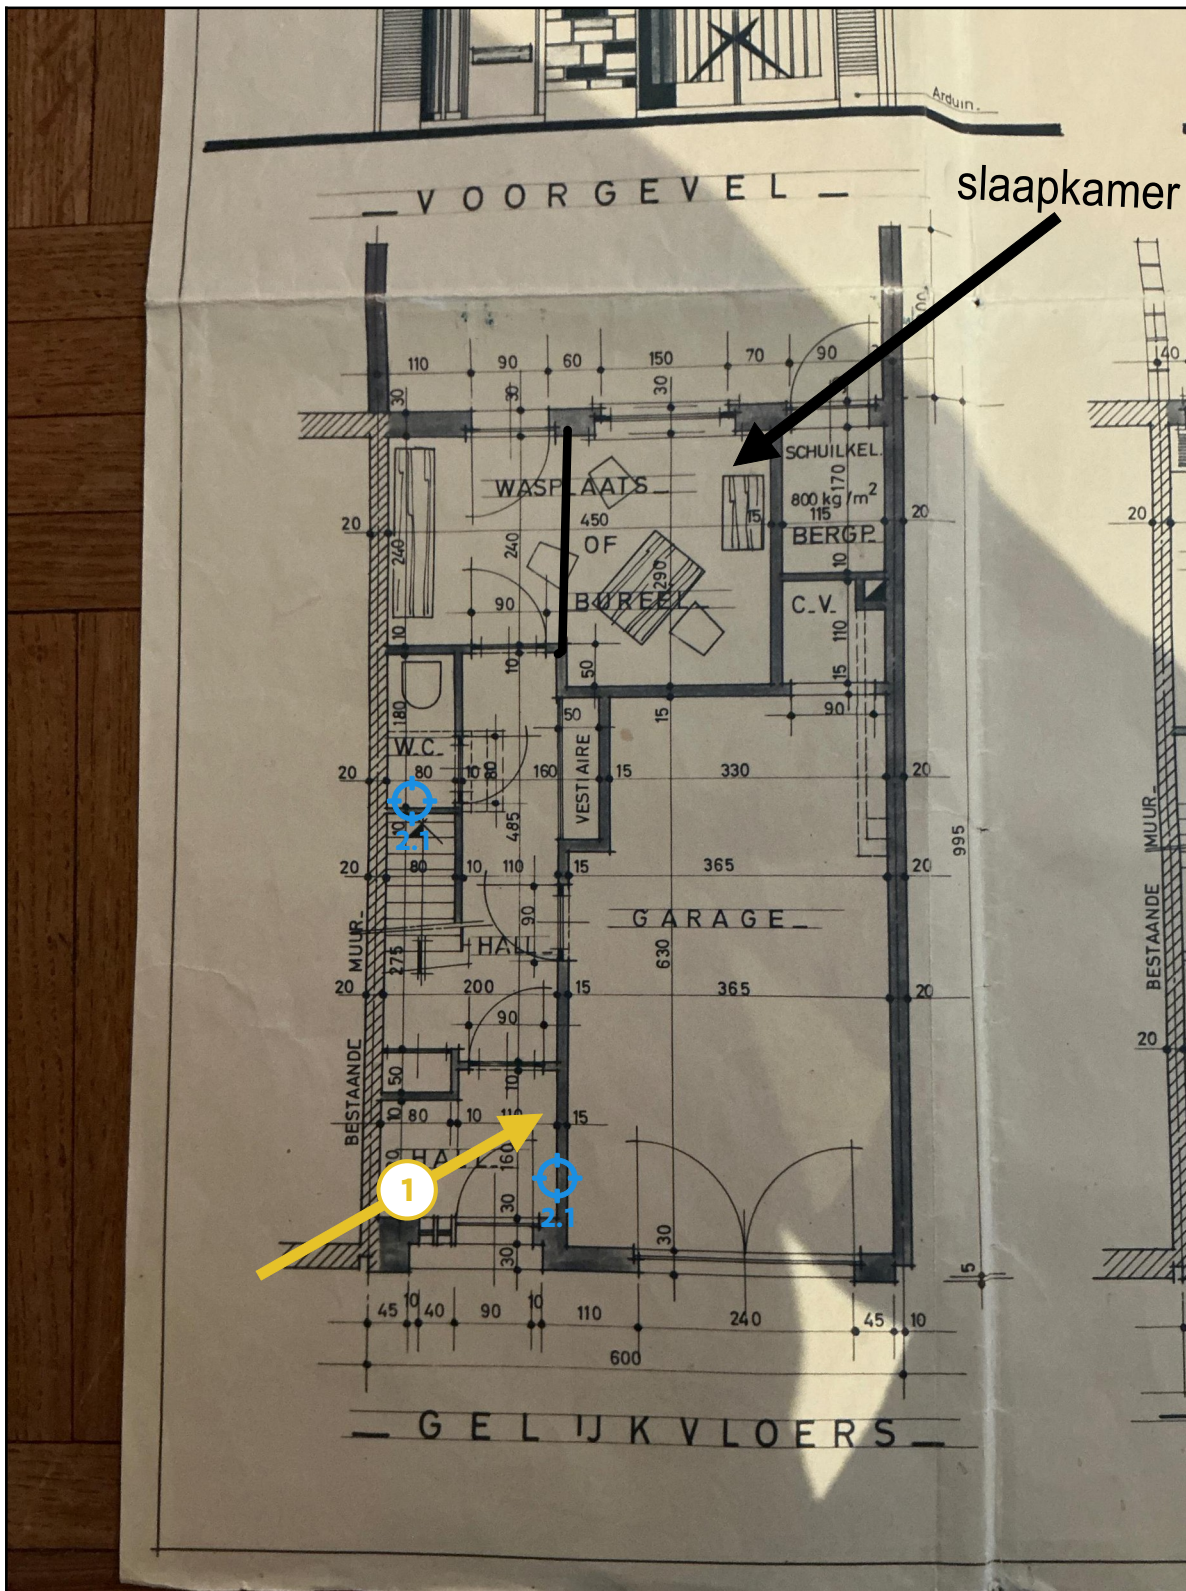
Plan 1.1: Gelijkvloers

1. Bakeliet	Asbestmateriaal	Zorgvuldig beheren
2. Pleisterwerk	Geen asbest	-
2.1 Code: 6020439412	Mengmonster	-

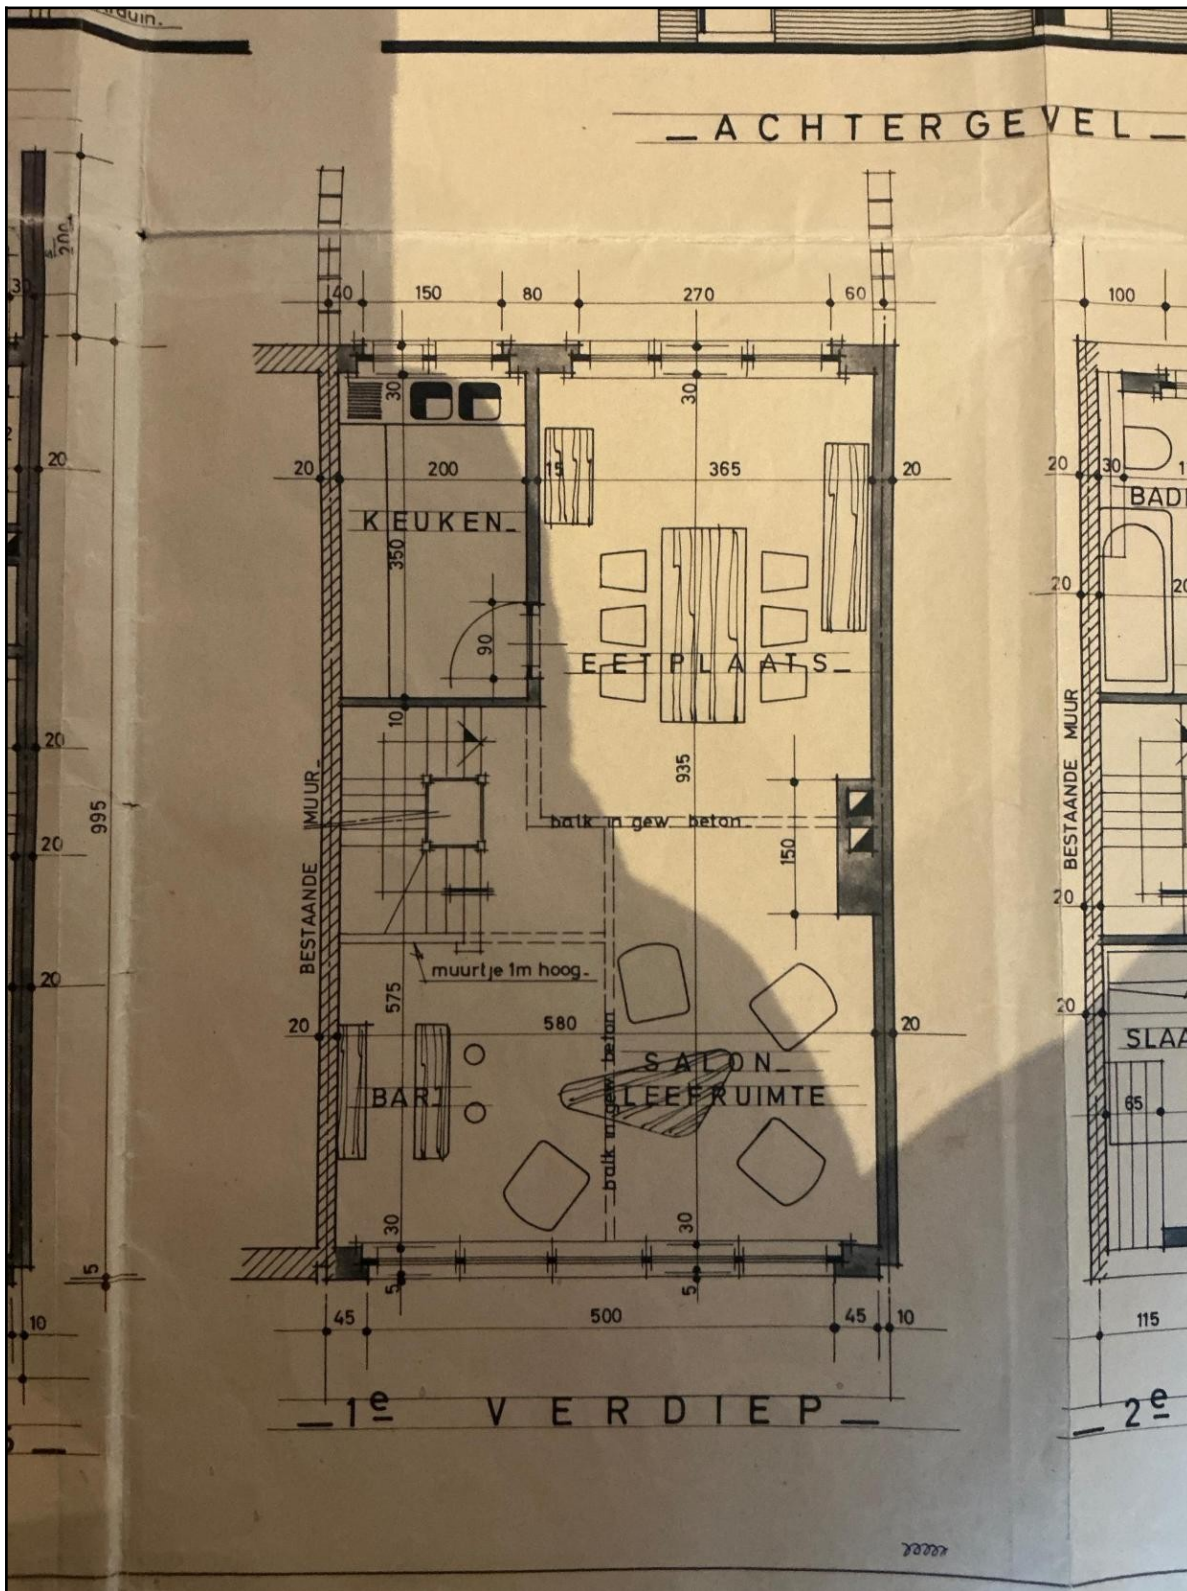
Plan 1.2: 1ste verdiep

2. Pleisterwerk	Geen asbest	-
2.1 Code: 6020439412	Mengmonster	-

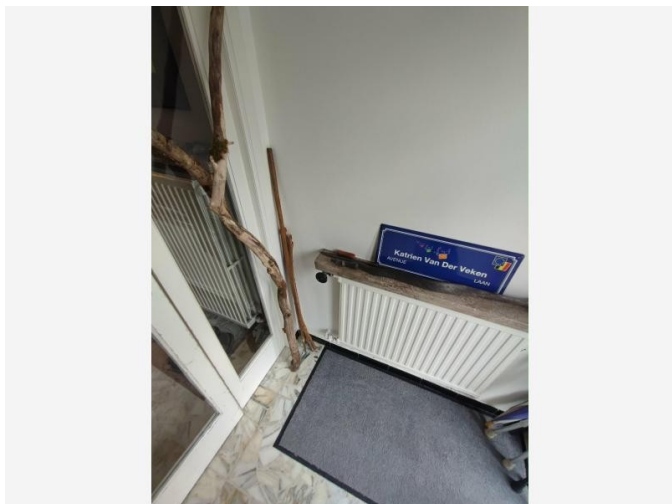
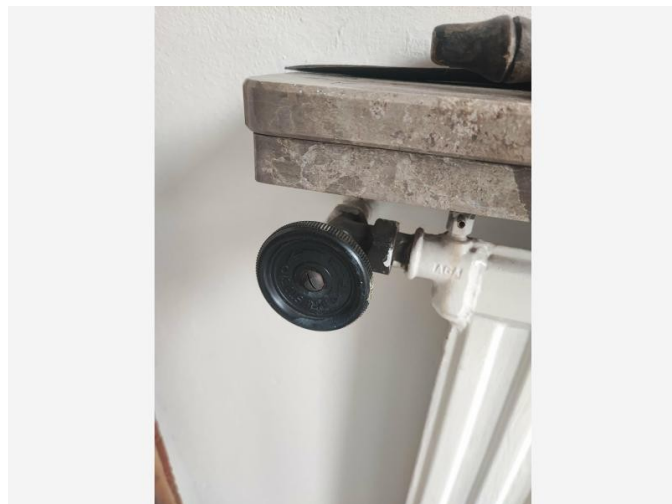
Asbestmaterialen

Het asbestmateriaal valt onder de mijlpaal van 2040.

Eindbeoordeling materiaalrisico	Laag materiaalrisico en/of verlaagde kans op vezelvrijgave
---------------------------------	--

Gebondenheid	Categorie 1: hechtgebonden in oorsprong
Asbestsoort (vezeltype)	Crocidoliet aanwezig
Asbestconcentratie	Laag (< 50%)
Afschermingsgraad van het gehele materiaal	Geheel of deels vrij aan de binnenlucht, maar geen contact met binnenluchtstromen
Toestand van het materiaal	Onbeschadigd, niet verweerd

Beschrijving	Bakeliet
Omgeving	Binnen
Primaire drager	Communicatie en elektrische infrastructuur en uitrusting
Asbestmateriaal	Plaat, paneel, tablet - Type Bakeliet
Bindmiddel van asbestmateriaal	Kunststof of -hars
Gebondenheid op basis van bindmiddel	Hecht
Hoeveelheid (oppervlakte - dikte - aantal)	• 0,20 m ² - 1,00 cm - 1 stuk
Totaal volume	0,002 m ³
Eenvoudig bereikbaar	Ja
Bevestigingswijze	• Geschroefd
Identificatiemethode	<p>De asbestdeskundige beoordeelt het materiaal als asbestverdacht en dus asbesthoudend, en dit zonder monstername.</p> <p>Motivatie: De monstername brengt andere schade aan dan schade die inherent is aan de monstername.</p>
Destructieve handeling voor identificatie	Nee
Opmerking	De vermelde oppervlaktes, diktes, gewichten en volumes betreffen een beredeneerde schatting. Er worden geen rechten verleend aan deze oppervlaktes/diktes/volumes.

- Zorg voor een veilig beheer. Vermijd het beschadigen van het asbestmateriaal. Controleer de toestand jaarlijks op wijzigingen.
- Voer bijkomende staalname(s) uit.

- Eenvoudige handelingen: mag via doe-het-zelf of door werknemer(s) met opleidingsattest eenvoudige handelingen
Schakelaars, stopcontacten en andere gelijkaardige toepassingen kunnen eenvoudig losgeschroefd, afvoeren op de daarvoor voorziene plek op containerpark.

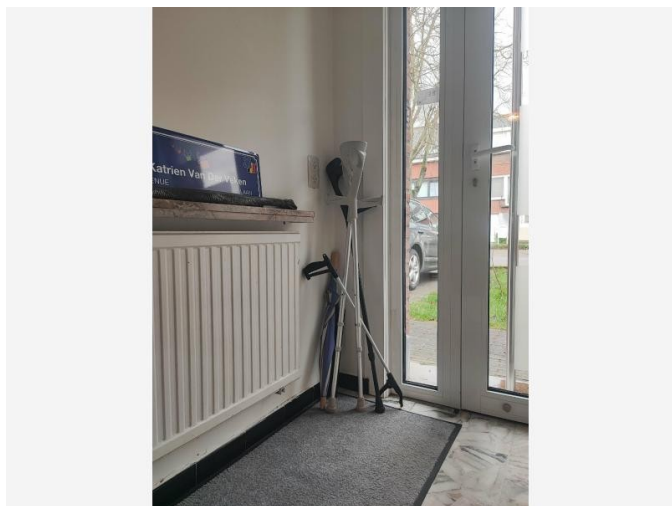
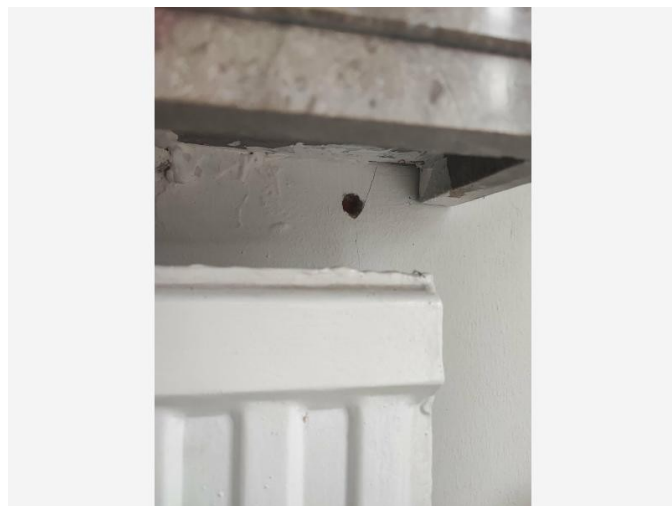
Geen asbest

#	Type	Referentie	Resultaat
2.1	Mengmonster	6020439412	Geen asbest

Beschrijving	Pleisterwerk
Omgeving	Binnen
Primaire drager	Binnenwand
Bindmiddel van materiaal	Gips - kalk
Gebondenheid op basis van bindmiddel	Niet-hechtgebonden
Hoeveelheid (oppervlakte - dikte - aantal)	• 360,00 m ² - 1,00 cm - 1 stuk
Totaal volume	3,60 m ³
Identificatiemethode	Een monstername door de asbestdeskundige met laboanalyse door een asbestlabo.
Destructieve handeling voor identificatie	Nee
Opmerking	De vermelde oppervlaktes, diktes, gewichten en volumes betreffen een beredeneerde schatting. Er worden geen rechten verleend aan deze oppervlaktes/diktes/volumes.
