Asbestinventarisatetest

Geelhandlaan 52, 2540 Hove

Attestnummer : 20250408-000097.000

Uitgegeven op : 08.04.2025

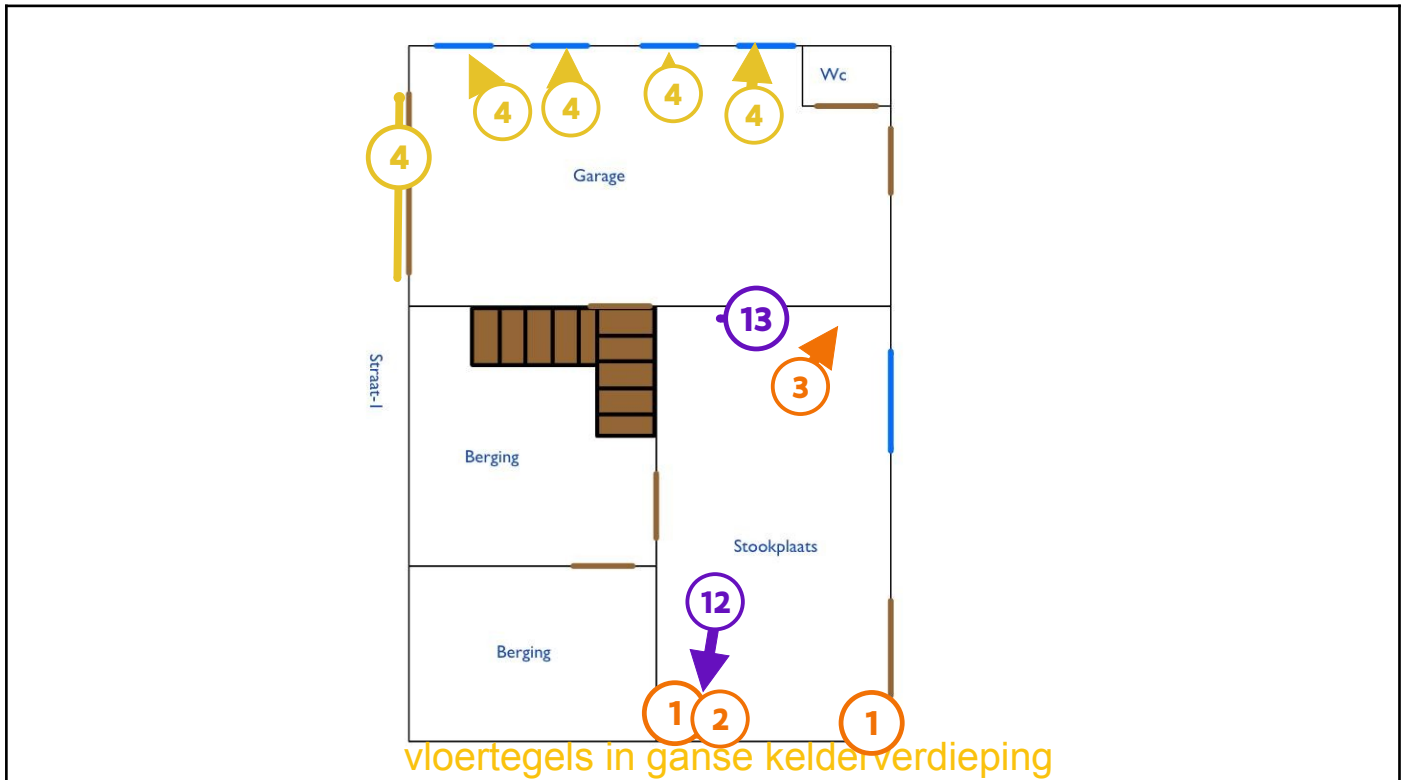
Plan 1.2: -1

Beschrijving	Type	Actie
1. Bakeliet schakelaars/stopcontacten	Asbestmateriaal	Verwijderen
2. Roetluik	Asbestmateriaal	Maatregelen nemen
3. Cementbuis	Asbestmateriaal	Maatregelen nemen
4. Mastiek	Asbestmateriaal	Zorgvuldig beheren
12. Oude CV-ketel	Advies	-
13. kelderluik dichtgecementeerde tegel	Advies	-
16. Vloertegels	Advies	-

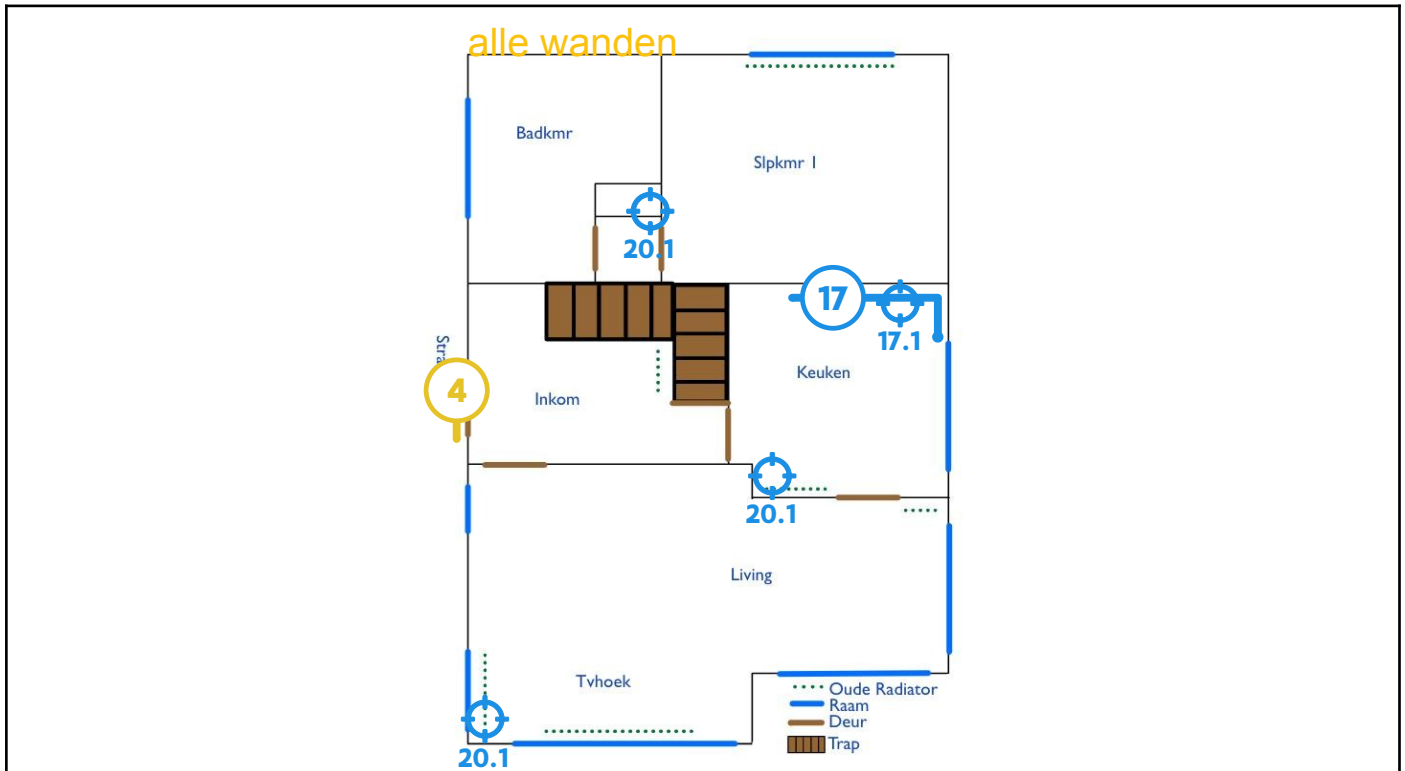
Plan 1.5: +0/wanden

Beschrijving	Type	Actie
4. Mastiek	Asbestmateriaal	Zorgvuldig beheren
17. tegellijm faiencetegels	Geen asbest	-
17.1 Code: CH2503/3	Puntmonster	-
20. Pleisterwerk wanden	Geen asbest	-
20.1 Code: CH2503/1	Mengmonster	-

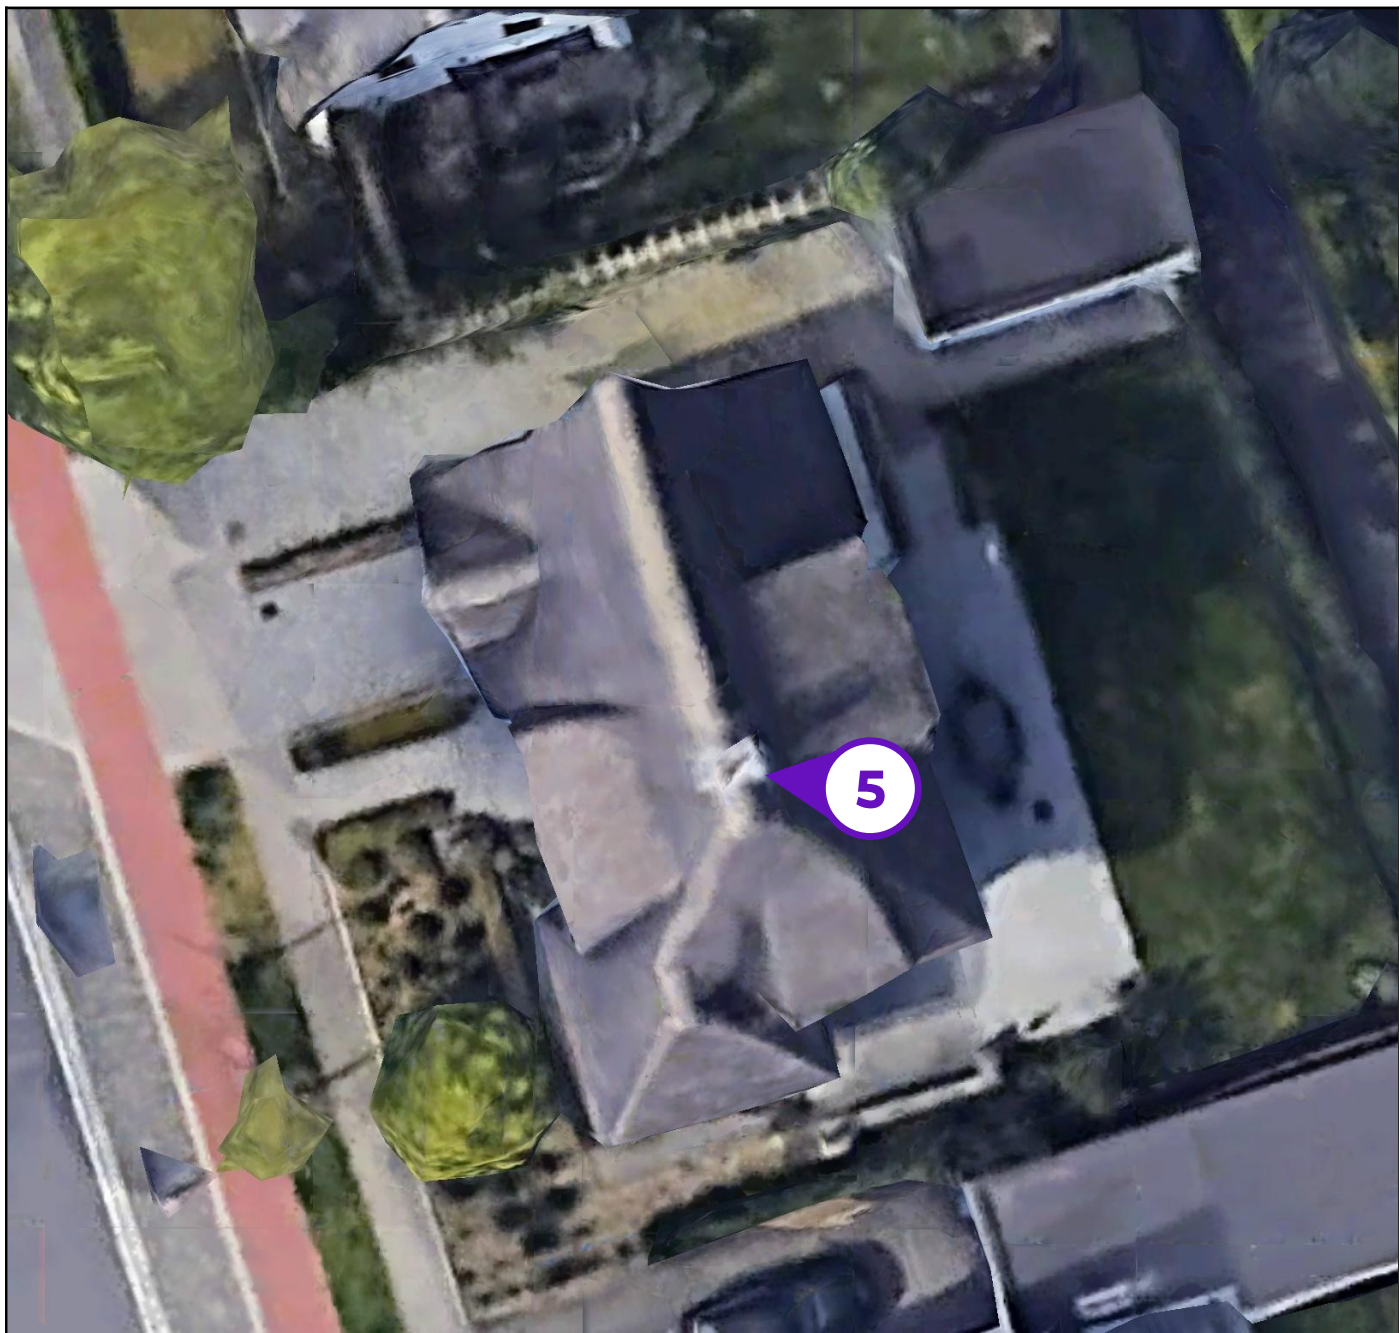
Plan 1.9: Dakplan

Beschrijving	Type	Actie
5. Schouw	Beperking	-

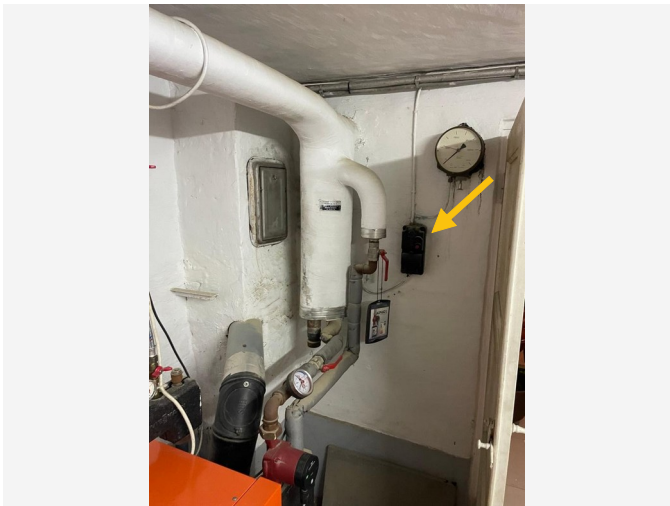
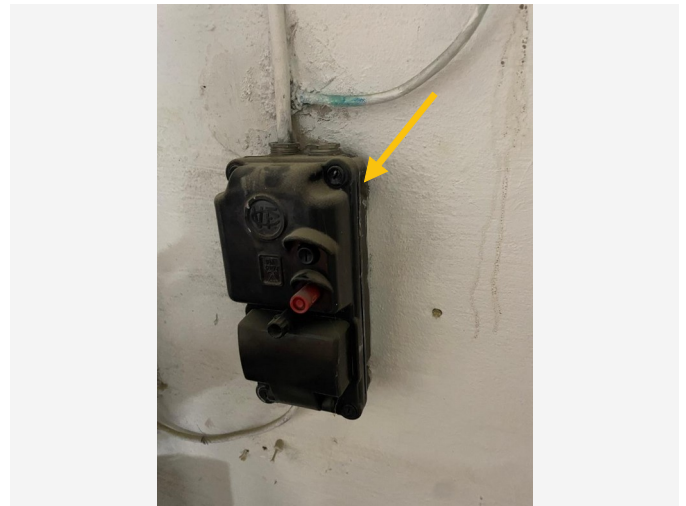
Eindbeoordeling materiaalrisico	Verhoogd materiaalrisico en/of verhoogde kans op vezelvrijgave
---------------------------------	--

Gebondenheid	Categorie 1: hechtgebonden in oorsprong
Asbestsoort (vezeltype)	Crocidoliet aanwezig
Asbestconcentratie	Laag (< 50%)
Afschermingsgraad van het gehele materiaal	Geheel of deels (ook) vrij aan de binnenlucht
Toestand van het materiaal	Licht beschadigd, licht verweerd. Intact calciumsilicaatmateriaal of categorie III 'gebondenheid'

Beschrijving	Bakeliet schakelaars/stopcontacten
Omgeving	Binnen
Primaire drager	Communicatie en elektrische infrastructuur en uitrusting
Asbestmateriaal	Plaat, paneel, tablet - Type Bakeliet
Bindmiddel van asbestmateriaal	Kunststof of -hars
Gebondenheid op basis van bindmiddel	Hecht
Hoeveelheid (oppervlakte - dikte - aantal)	• 0,10 m ² - 1,00 cm - 2 stuks
Totaal volume	0,002 m ³
Eenvoudig bereikbaar	Ja
Bevestigingswijze	• Geschroefd
Identificatiemethode	Vaststelling zonder monsternamen
Destructieve handeling voor identificatie	Nee
Opmerking	De hoeveelheid is een schatting

Verwijderen

- Zorg voor een veilig beheer. Vermijd het beschadigen van het asbestmateriaal. Controleer de toestand jaarlijks op wijzigingen.

- Eenvoudige handelingen: mag via doe-het-zelf of door werknemer(s) met opleidingsattest eenvoudige handelingen
Deze toepassing kan door een aannemer die over een opleidingsattest eenvoudige handelingen beschikt of door een particulier (doe-het-zelf), verwijderd worden indien er geen verhoogd risico op vrijgave van asbestvezels (max. concentratie 0,01 vezels/cm³ - CODEX Art. VI.3-54) ontstaat en de toepassing voorafgaand wordt gefixeerd/bevochtigd; de individuele elementen zonder machinale werktuigen en zonder breken of gooien een voor een losgemaakt worden; en ten slotte in gesloten verpakking weggevoerd worden naar een erkend afvalpunt (recyclagepark).

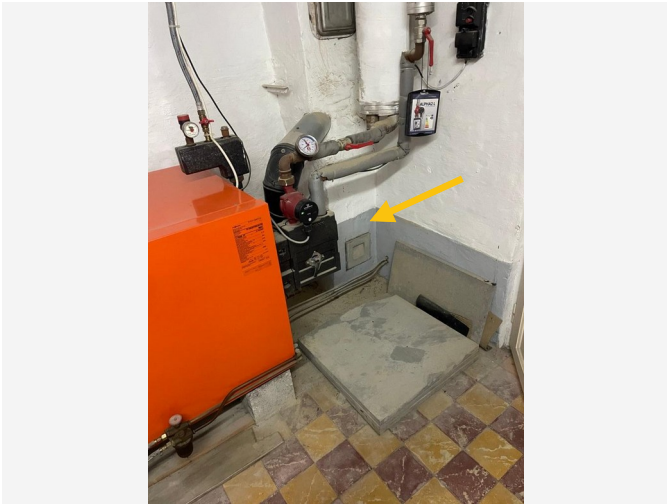
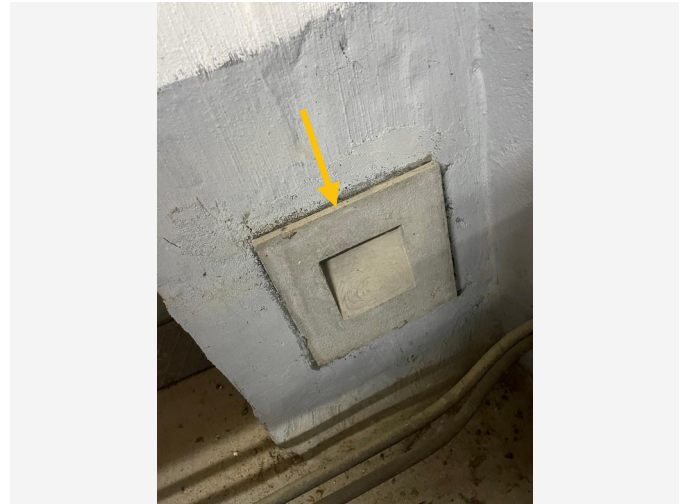
Eindbeoordeling materiaalrisico	Verhoogd materiaalrisico en/of verhoogde kans op vezelvrijgave
---------------------------------	--

Gebondenheid	Categorie 1: hechtgebonden in oorsprong
Asbestsoort (vezeltype)	Crocidoliet aanwezig
Asbestconcentratie	Laag (< 50%)
Afschermingsgraad van het gehele materiaal	Geheel of deels (ook) vrij aan de binnenlucht
Toestand van het materiaal	Licht beschadigd, licht verweerd. Intact calciumsilicaatmateriaal of categorie III 'gebondenheid'

Beschrijving	Roetluik
Omgeving	Binnen
Primaire drager	HVAC infrastructuur en uitrusting
Asbestmateriaal	Plaat, paneel, tablet - Generiek
Bindmiddel van asbestmateriaal	Cement
Gebondenheid op basis van bindmiddel	Hecht
Hoeveelheid (oppervlakte - dikte - aantal)	<ul style="list-style-type: none">• 0,20 m² - 1,00 cm - 1 stuk
Totaal volume	0,002 m ³
Eenvoudig bereikbaar	Nee <ul style="list-style-type: none">• Het asbestmateriaal is bedekt (uitgezonderd laag verf, coating, behang, kunststof, textiel) en het wegnemen van het bedekkende materiaal kan niet zonder het bedekkende materiaal te beschadigen.
Bevestigingswijze	<ul style="list-style-type: none">• Geklemd
Identificatiemethode	Vaststelling zonder monsternamen
Destructieve handeling voor identificatie	Nee
Opmerking	De hoeveelheid is een schatting en kan afwijken van de werkelijke toestand.

Maatregelen nemen

- Zorg voor een veilig beheer en verwijder dit asbestmateriaal wanneer het bij werken eenvoudig bereikbaar wordt. Controleer de toestand jaarlijks op wijzigingen.

- Eenvoudige handelingen: mag via doe-het-zelf of door werknemer(s) met opleidingsattest eenvoudige handelingen
Deze toepassing kan door een aannemer die over een opleidingsattest eenvoudige handelingen beschikt of door een particulier (doe-het-zelf), verwijderd worden indien er geen verhoogd risico op vrijgave van asbestvezels (max. concentratie 0,01 vezels/cm³ - CODEX Art. VI.3-54) ontstaat en de toepassing voorafgaand wordt gefixeerd/bevochtigd; de individuele elementen zonder machinale werktuigen en zonder breken of gooien een voor een losgemaakt worden; en ten slotte in gesloten verpakking weggevoerd worden naar een erkend afvalpunt (recyclagepark).

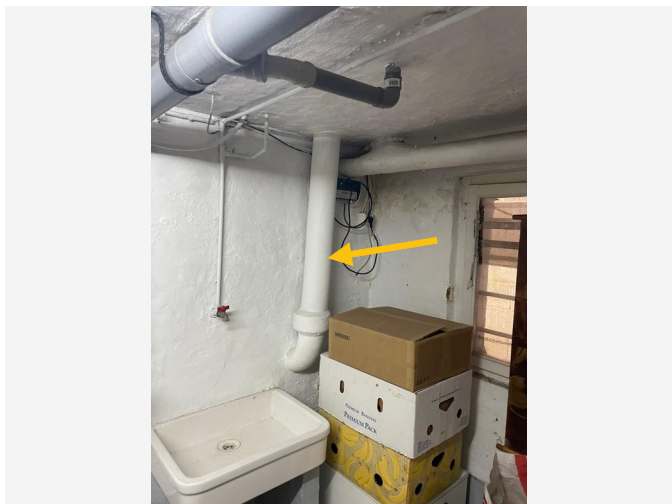
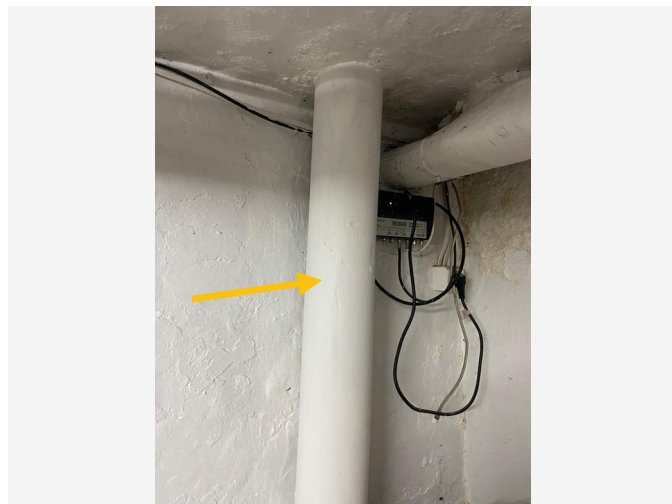
Verhoogd materiaalrisico en/of verhoogde kans op vezelvrijgave

Gebondenheid	Categorie 1: hechtgebonden in oorsprong
Asbestsoort (vezeltype)	Crocidoliet aanwezig
Asbestconcentratie	Laag (< 50%)
Afschermingsgraad van het gehele materiaal	Geheel of deels (ook) vrij aan de binnenlucht
Toestand van het materiaal	Licht beschadigd, licht verweerd. Intact calciumsilicaatmateriaal of categorie III 'gebondenheid'

Beschrijving	Cementbuis
Omgeving	Binnen
Primaire drager	Schacht-koker (technisch)
Asbestmateriaal	Buis, koker, leiding, pijp, doorvoer
Bindmiddel van asbestmateriaal	Cement
Gebondenheid op basis van bindmiddel	Hecht
Hoeveelheid (lengte - omtrek - dikte - aantal)	<ul style="list-style-type: none">• 2,00 m - 20,00 cm - 1,00 cm - 1 stuk
Totaal volume	0,004 m ³
Eenvoudig bereikbaar	Nee <ul style="list-style-type: none">• Het asbestmateriaal is bedekt (uitgezonderd laag verf, coating, behang, kunststof, textiel) en het wegnemen van het bedekkende materiaal kan niet zonder het bedekkende materiaal te beschadigen.
Bevestigingswijze	<ul style="list-style-type: none">• Los (al dan niet bedekt)• Geklemd
Identificatiemethode	Vaststelling zonder monstername
Destructieve handeling voor identificatie	Nee
Opmerking	De precieze lengte is onbekend

Maatregelen nemen

- Zorg voor een veilig beheer en verwijder dit asbestmateriaal wanneer het bij werken eenvoudig bereikbaar wordt. Controleer de toestand jaarlijks op wijzigingen.

- Eenvoudige handelingen: mag via doe-het-zelf of door werknemer(s) met opleidingsattest eenvoudige handelingen
Deze toepassing kan door een aannemer die over een opleidingsattest eenvoudige handelingen beschikt of door een particulier (doe-het-zelf), verwijderd worden indien er geen verhoogd risico op vrijgave van asbestvezels (max. concentratie 0,01 vezels/cm³ - CODEX Art. VI.3-54) ontstaat en de toepassing voorafgaand wordt gefixeerd/bevochtigd; de individuele elementen zonder machinale werktuigen en zonder breken of gooien een voor een losgemaakt worden; en ten slotte in gesloten verpakking weggevoerd worden naar een erkend afvalpunt (recyclagepark).

Deze toepassing kan enkel door een erkende asbestverwijderaar verwijderd worden omdat er hier automatisch een verhoogd risico op vrijgave van asbestvezels (max. concentratie 0,01 vezels/cm³ - CODEX - Art. VI.3-54) ontstaat. (Bron: VLAREM II: 6.4.0.1 par1, par2 en par3). Een erkend asbestverwijderaar moet ingeschakeld worden voor deze toepassingen die niet (kunnen) worden verwijderd door de couveuzemethode, door hermetische zone of door de materialen beschreven in Vlarem II, art. 6.4.0.1 par2. (Bron: Leidraad bij het Inspectieprotocol)

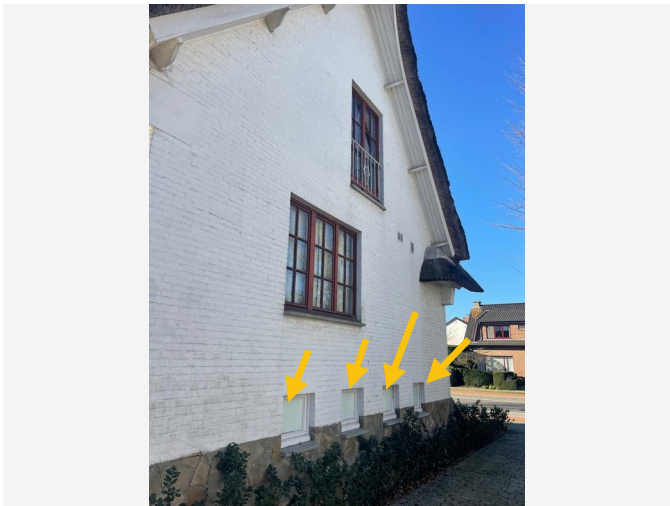
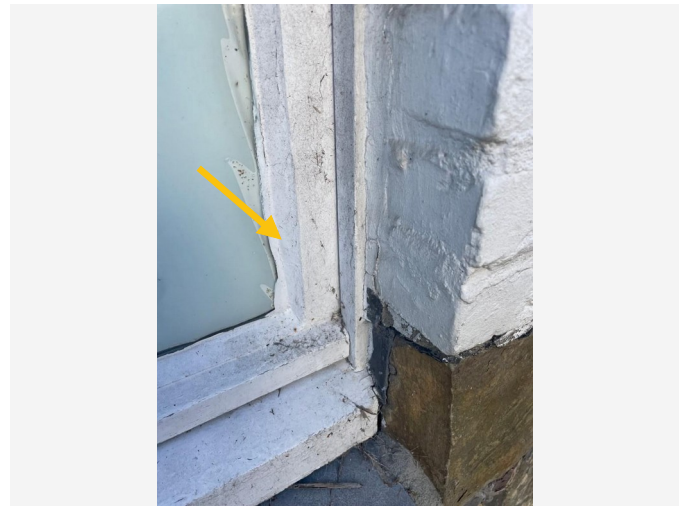
Eindbeoordeling materiaalrisico	Laag materiaalrisico en/of verlaagde kans op vezelvrijgave
---------------------------------	--

Gebondenheid	Categorie 1: hechtgebonden in oorsprong
Asbestsoort (vezeltype)	Amfibool aanwezig, uitgezonderd crocidoliet
Asbestconcentratie	Laag (< 50%)
Afschermingsgraad van het gehele materiaal	Geheel of deels vrij aan de buitenlucht
Toestand van het materiaal	Licht beschadigd, licht verweerd. Intact calciumsilicaatmateriaal of categorie III 'gebondenheid'

Beschrijving	Mastiek
Omgeving	Binnen
Primaire drager	Wandopening verticaal (raam, deur, ...)
Asbestmateriaal	In-situ afwerkingslagen - Pasta, stopverf, voegsel, stopsel, vulsel, mastiek, kitten, ...
Bindmiddel van asbestmateriaal	Kitten, mastiek, pasta
Gebondenheid op basis van bindmiddel	Hecht
Hoeveelheid (gewicht - aantal)	<ul style="list-style-type: none">• 1,50 kg - 4 stuks
Totaal gewicht	6,00 kg
Eenvoudig bereikbaar	Ja
Bevestigingswijze	<ul style="list-style-type: none">• Verlijmd, ingegoten, versmeerd
Identificatiemethode	Vaststelling zonder monstername
Destructieve handeling voor identificatie	Nee
Opmerking	De hoeveelheid is een schatting en kan afwijken van de werkelijke toestand. Staalname is niet uitgevoerd op vraag van eigenaar

Zorgvuldig beheren

- Zorg voor een veilig beheer. Vermijd het beschadigen van het asbestmateriaal. Controleer de toestand jaarlijks op wijzigingen.

- Eenvoudige handelingen: mag via doe-het-zelf of door werknemer(s) met opleidingsattest eenvoudige handelingen
Deze toepassing kan door een aannemer die over een opleidingsattest eenvoudige handelingen beschikt of door een particulier (doe-het-zelf), verwijderd worden indien er geen verhoogd risico op vrijgave van asbestvezels (max. concentratie 0,01 vezels/cm³ - CODEX Art. VI.3-54) ontstaat en de toepassing voorafgaand wordt gefixeerd/bevochtigd; de individuele elementen zonder machinale werktuigen en zonder breken of gooien een voor een losgemaakt worden; en ten slotte in gesloten verpakking weggevoerd worden naar een erkend afvalpunt (recyclagepark).

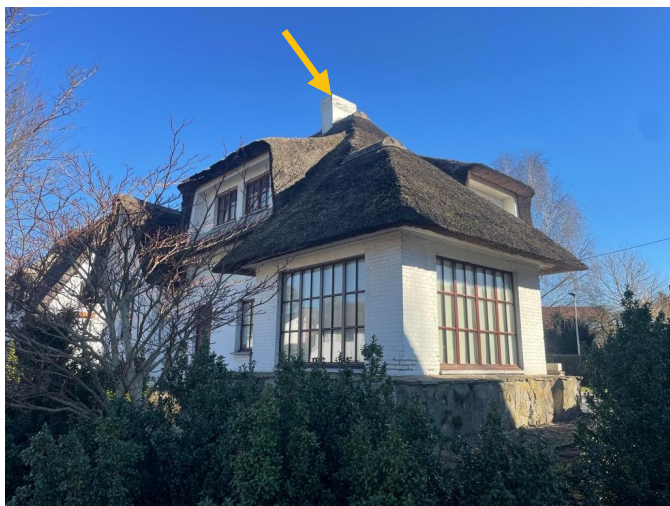
Situeringfoto

Tijdelijke beperking

Reden: Het te onderzoeken materiaal situeert zich hoger dan 3,50 m te rekenen vanaf een veilige ondergrond

Uitleg van de asbestdeskundige: De schouw bevat binnenin mogelijk een asbestcement rookgaskanaal. Laat dit onderzoeken bij eventuele werken.

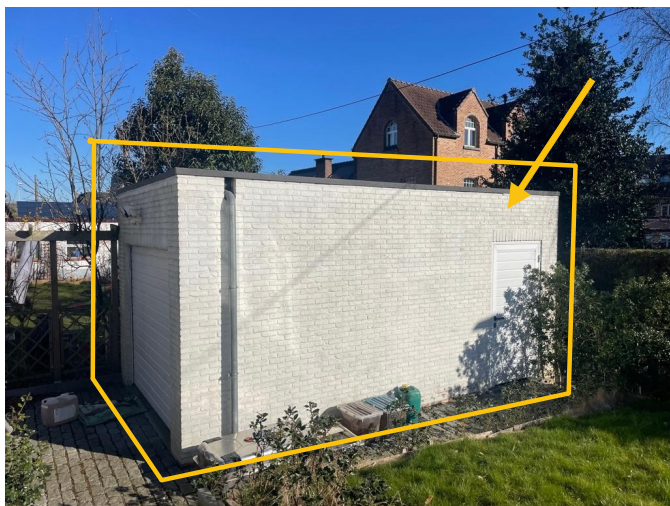
Uitgesloten van inspectie

Bouwjaar: 2010

Constructies gebouwd vanaf 2001 moeten niet onderzocht worden

Opmerking	Garage bijgebouw met bouwvergunning 06/09/2010. Alle materialen (waaronder ook dakbedekking in roofing) zijn niet asbestverdacht. Zie bewijsdocument
-----------	--

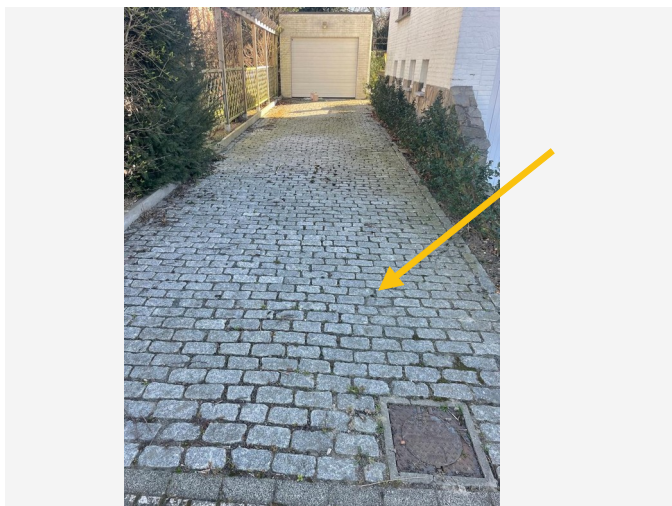
Vrije foto

Oprit in kasseien (niet asbestverdacht). Mogelijke aanwezigheid van onderliggende asbestverdachte verharding niet waarneembaar in niet-destructief onderzoek. Te onderzoeken bij werken

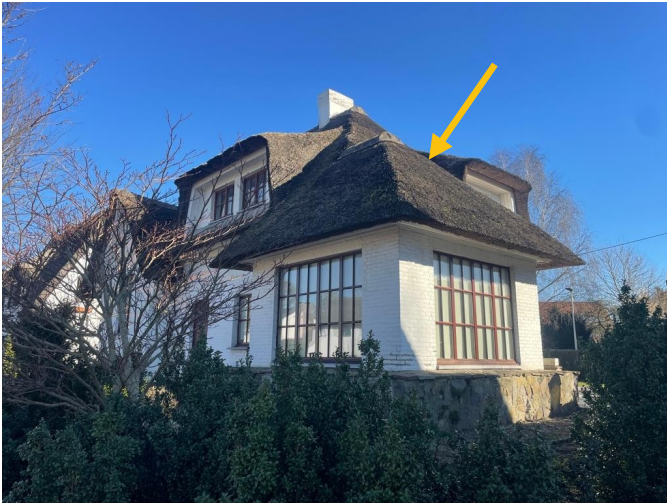
Vrije foto

Rieten dakbedekking (niet-asbestverdacht). mogelijke aanwezigheid van onderliggende asbestverdachte toepassingen kunnen in dit niet-destructief onderzoek niet onderzocht worden. Bij werken of destructief onderzoek dient dit verder onderzocht te worden
