Asbestinventarisatetest

Oude-Godstraat 248/2.0, 2650 Edegem

Attestnummer : 20251210-000330.000

Uitgegeven op : 10.12.2025

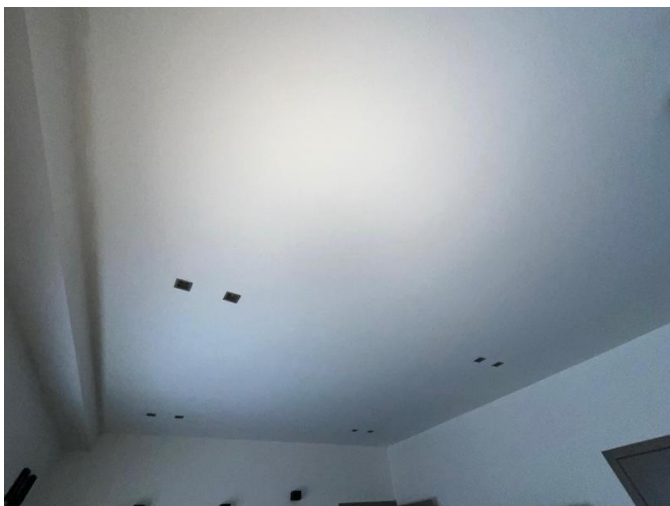
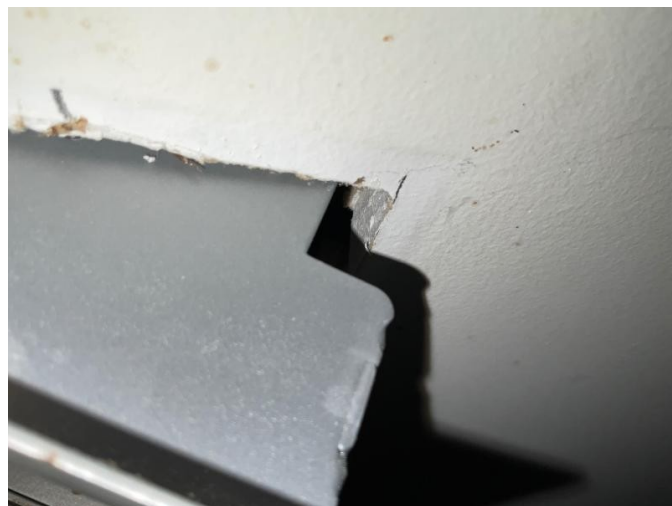
De plafonds werden afgewerkt met niet-asbestverdachte voorzetpanelen die inspectie van de bedekte structuur (opbouw, pleisterwerk) verhinderen.

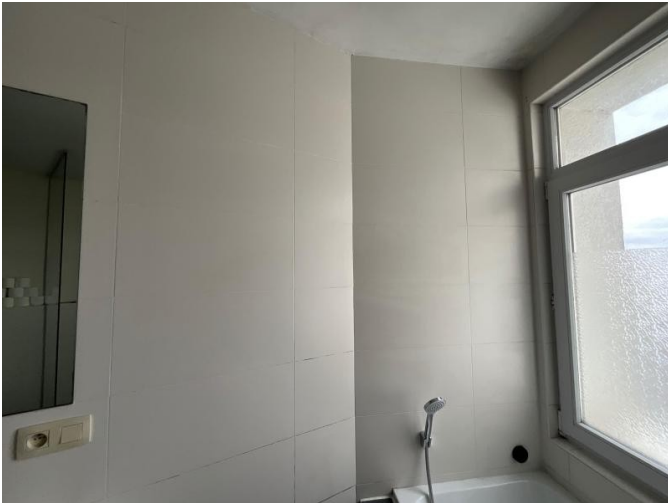
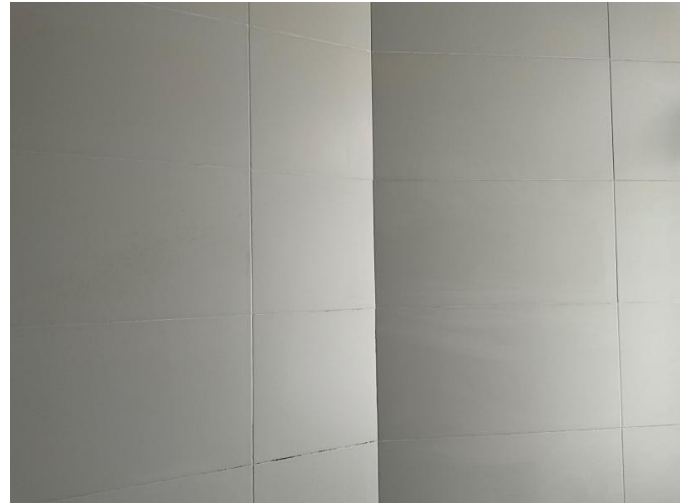
Binnenwanden en/of plafonds afgewerkt met een intacte laag faiencetegels zonder zichtbare beschadigingen. Inspectie van de onderliggende lijmlaag of tegels zelf is niet mogelijk zonder uitbreiding naar een destructief onderzoek.

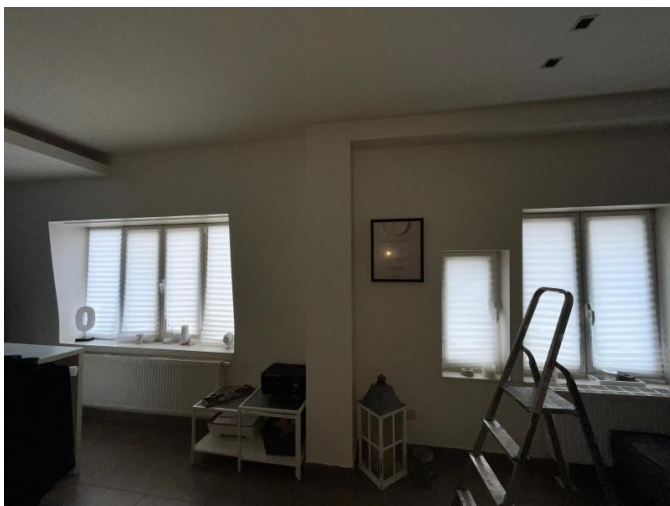
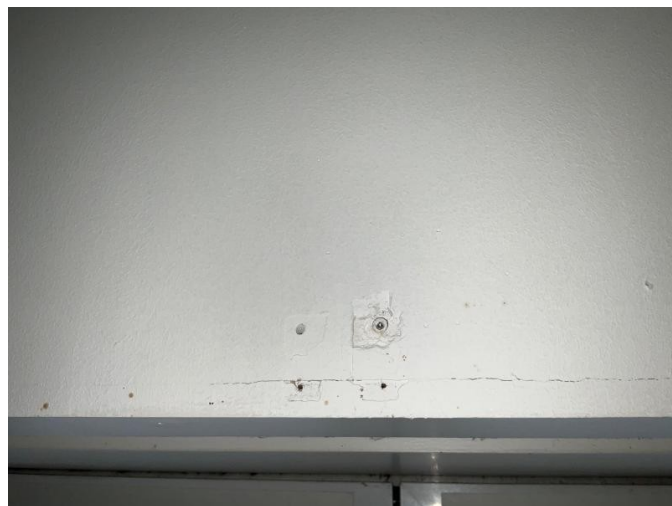
De plafonds en muren werden afgewerkt met niet-asbestverdachte voorzetpanelen die inspectie van de bedekte structuur (opbouw, pleisterwerk) verhinderen.

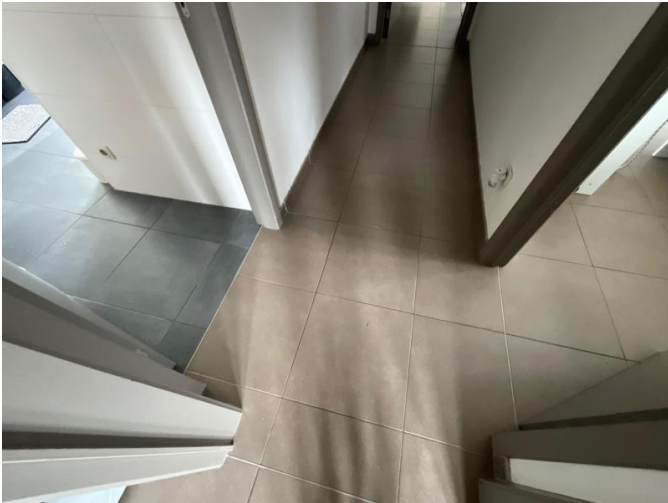
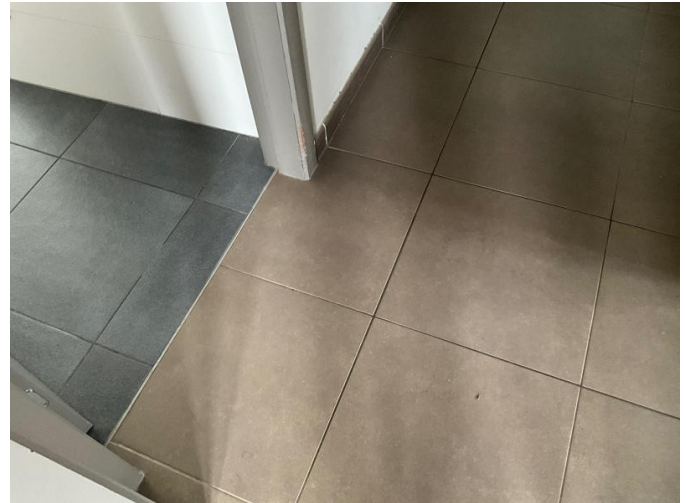
Staalname zonder uitbreiding naar een destructief onderzoek is niet mogelijk. Laat de tegels onderzoeken bij werken.

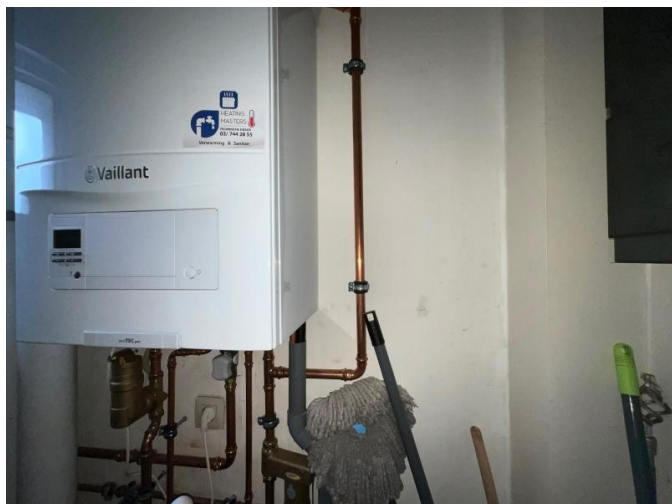
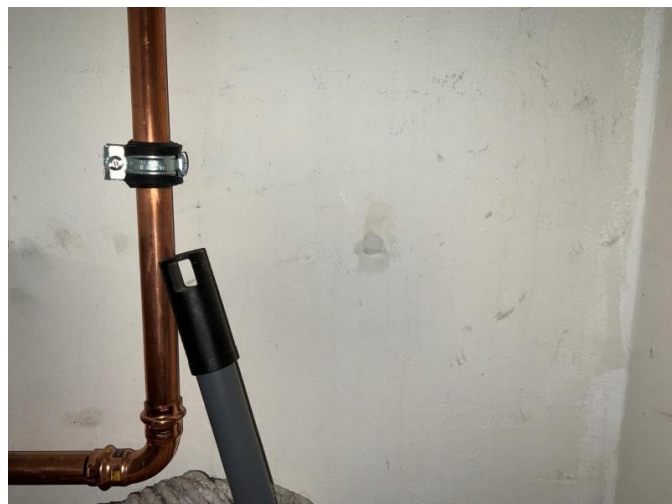
Geen asbest

#	Type	Referentie	Resultaat
5.1	Mengmonster	000000487078	Geen asbest

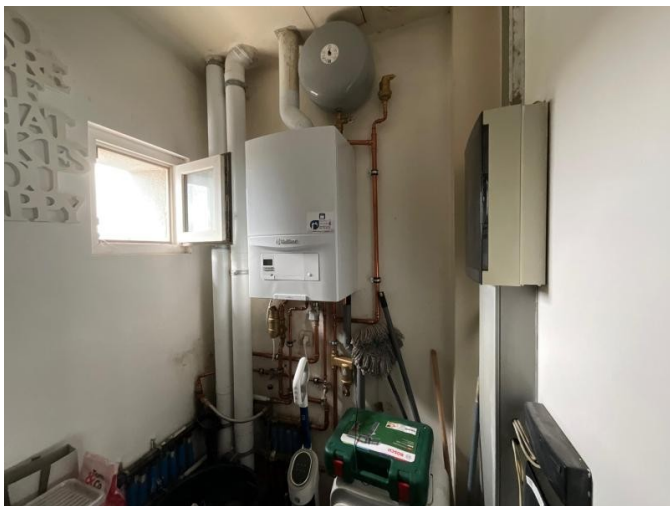
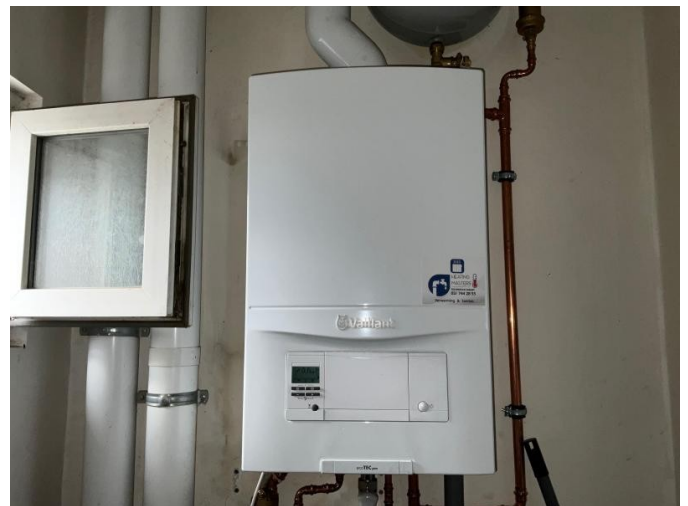
Beschrijving	Notitie	Terug te vinden op plannen
Fiche 6: CV-ketel (niet verdacht)	De CV-ketel (dichtingen, isolerend materiaal) is niet asbestverdacht.	Plan 1.2: Appartement kopie
Fiche 7: Kit aan de ramen	De kit aan de ramen is niet asbestverdacht.	Plan 1.2: Appartement kopie
