Asbestinventarisatetest

Drabstraat 75A, 2550 Kontich

Attestnummer : 20260423-000146.000

Uitgegeven op : 23.04.2026

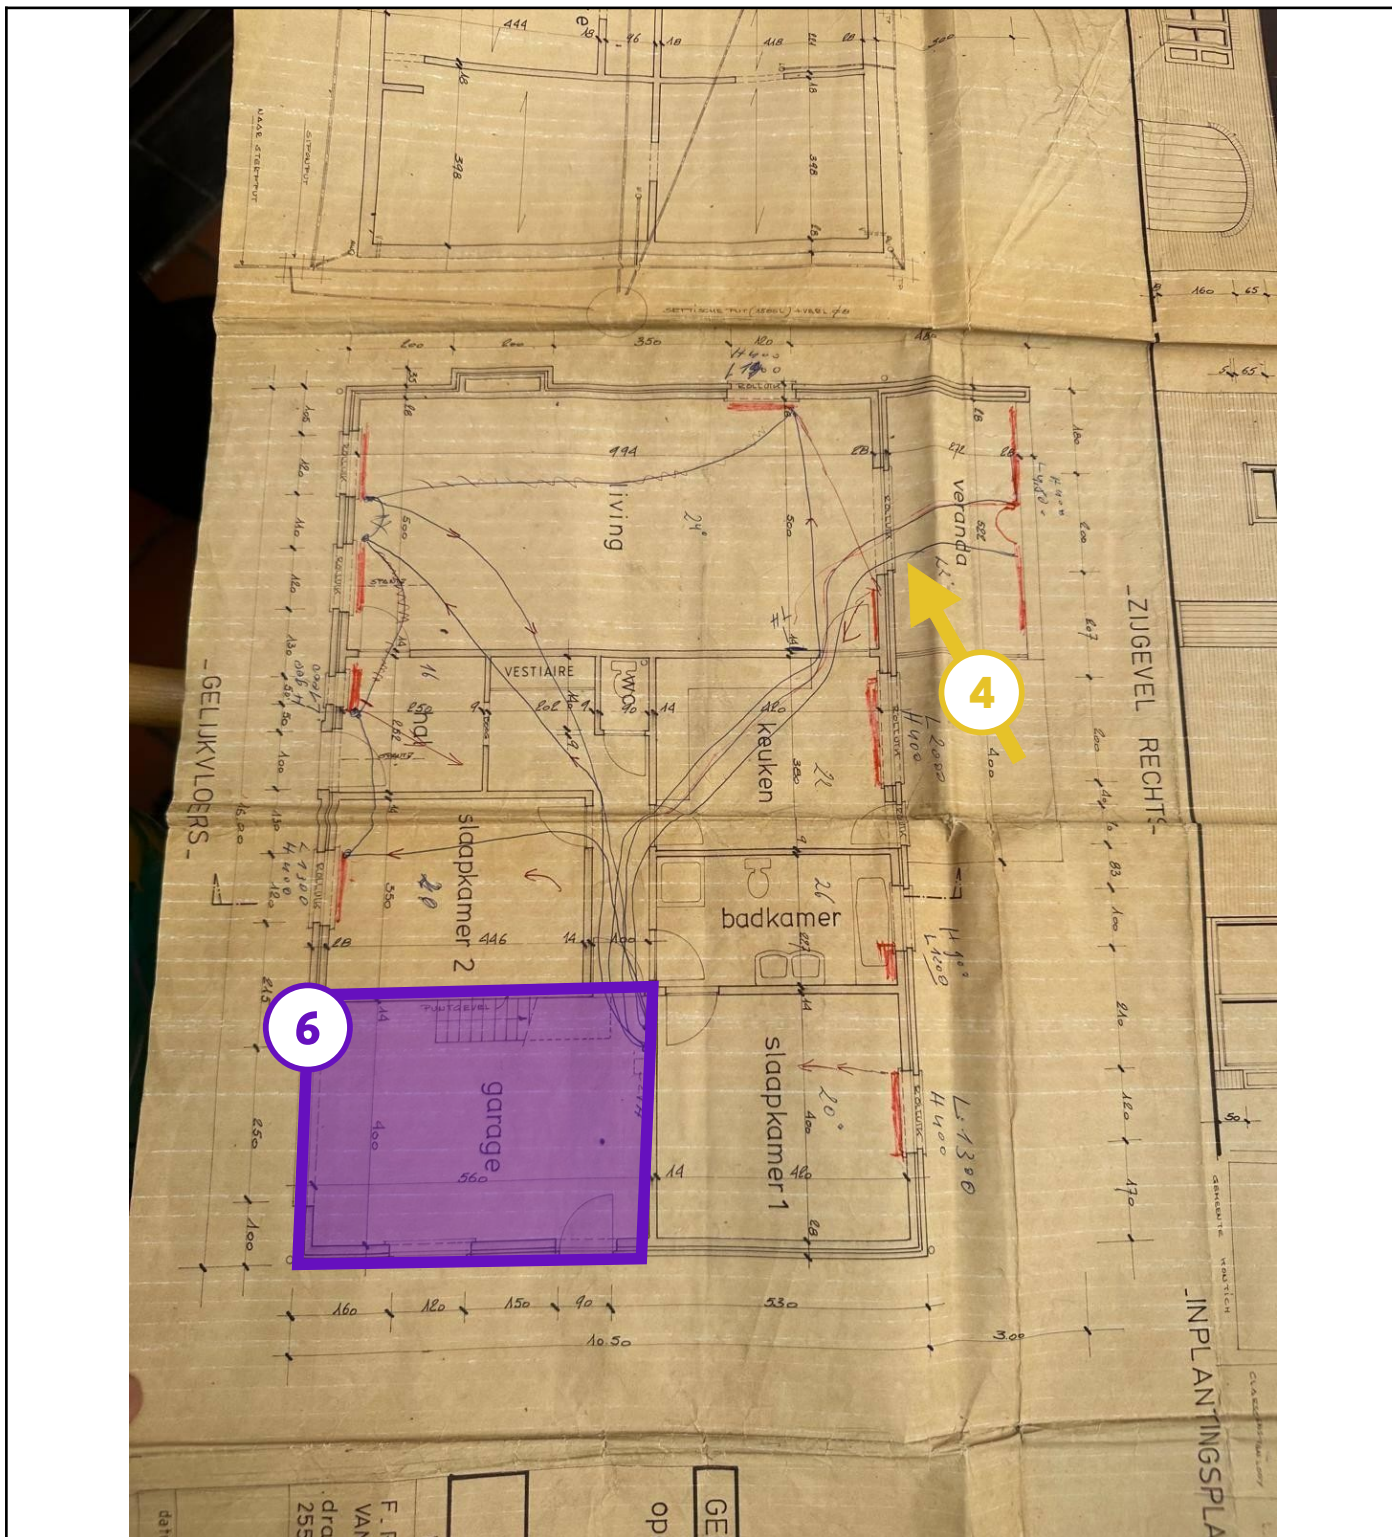
Plan 1.1: GELIJKVLOERS

Beschrijving	Type	Actie
4. Glasal - deur	Asbestmateriaal	Zorgvuldig beheren

6. Onderliggende lagen - vloeren EN tegels	Advies	-
--	--------	---

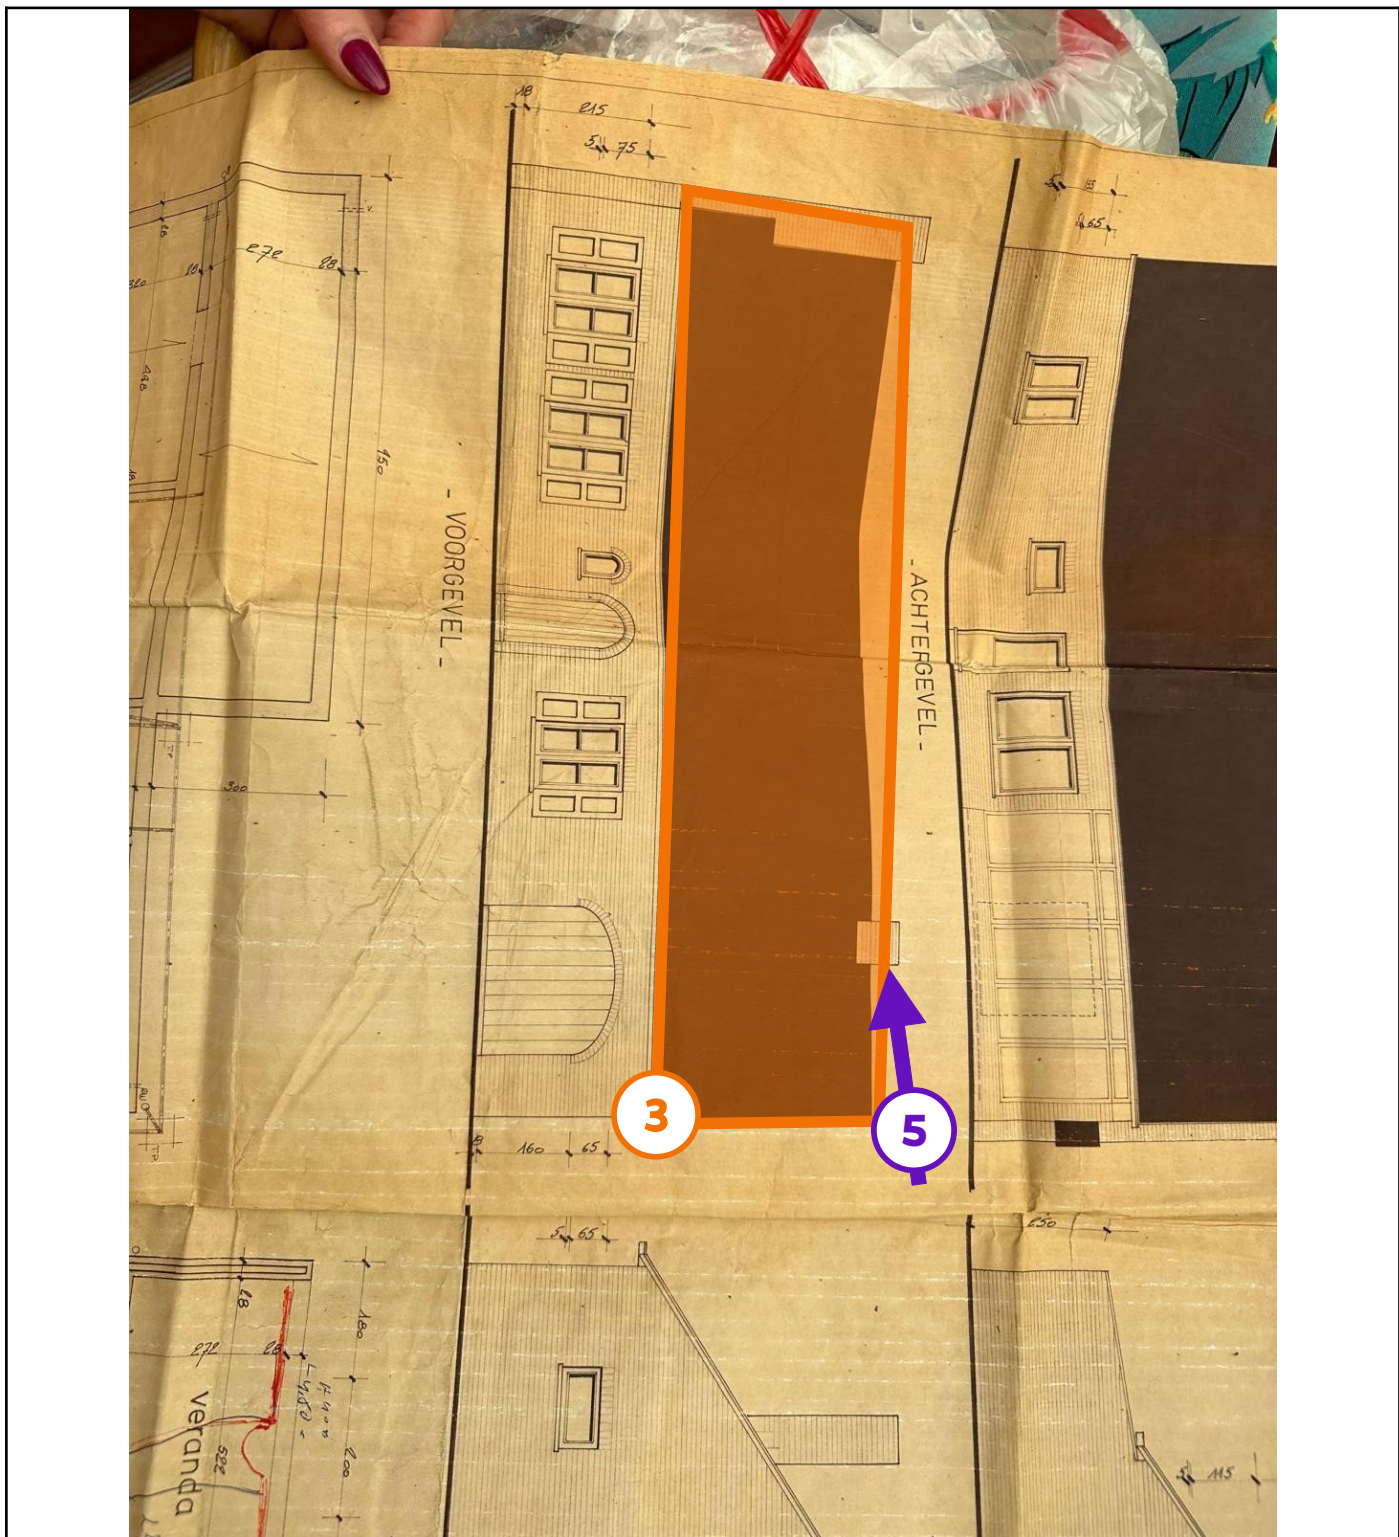
Plan 1.2: DAKPLAN

Beschrijving	Type	Actie
3. Onderdakplaten	Asbestmateriaal	Verwijderen

5. Binnenkant schouw	Beperking	-
----------------------	-----------	---

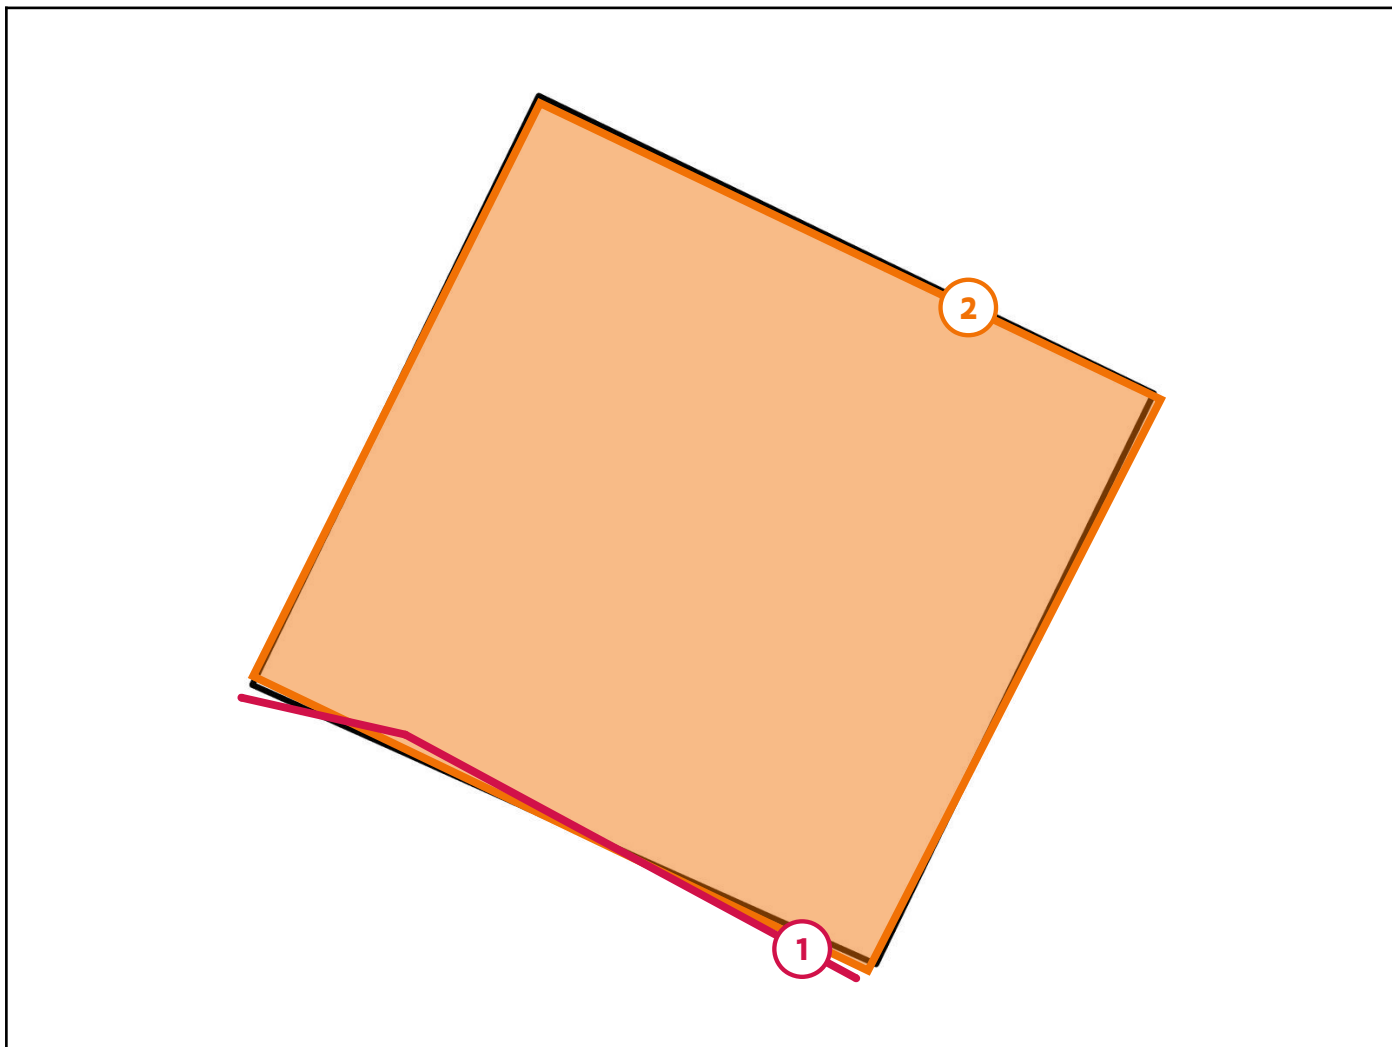
Plan 2.1: Bijgebouw plan

Beschrijving	Type	Actie
1. Afval in goot	Asbestmateriaal	Dringend verwijderen
2. Golfplaten	Asbestmateriaal	Verwijderen

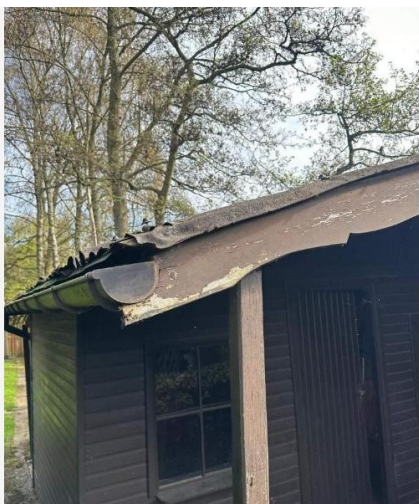
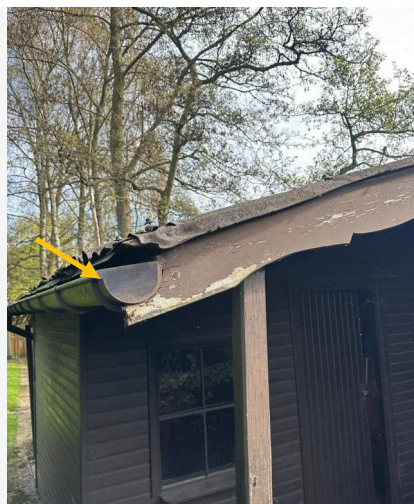
Het asbestmateriaal valt onder de mijlpaal van 2040.

Dringend verwijderen

Beschrijving	Afval in goot
Type afvalstof	Betreft resten (contaminatie) van verwerking of beschadiging
Type resten (contaminatie)	<ul style="list-style-type: none">• Stof, deeltjes < 4 mm, flinters, gruis (los, opliggend)
Besmette materialen	<ul style="list-style-type: none">• Sediment (dakgoot, afvoerbuï, regenwaterput, ...)
Bron van de resten	ASBESTGOLFPLATEN
Omgeving	Buiten
Primaire drager	Plat dak
Gebondenheid resten	Niet hecht
Hoeveelheid (gewicht - aantal)	<ul style="list-style-type: none">• 0,50 kg - 1 stuk
Totaal gewicht	0,50 kg
Eenvoudig bereikbaar	Ja
Identificatiemethode	De asbestdeskundige beoordeelt het materiaal als asbestverdacht en dus asbesthoudend, en dit zonder monstername.

- Verwijder het asbestafval.
- Voer bijkomende staalname(s) uit.

- Eenvoudige handelingen: mag via doe-het-zelf of door werknemer(s) met opleidingsattest eenvoudige handelingen
NODIGE PBM AANDOEN BIJ VERWIJDERING, BEVHOCHTIGEN DAN AFVOEREN IN ASBESTAFVALZAKKEN.

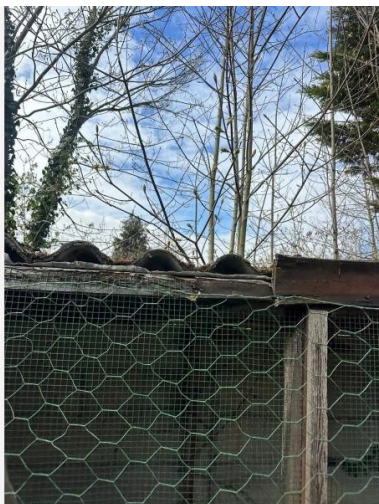
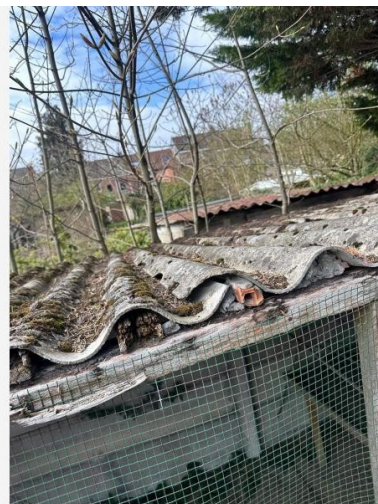
Het asbestmateriaal valt onder de mijlpaal van 2034.

Verwijderen

Eindbeoordeling materiaalrisico	Verhoogd materiaalrisico en/of verhoogde kans op vezelvrijgave
---------------------------------	--

Gebondenheid	Categorie 1: hechtgebonden in oorsprong
Asbestsoort (vezeltype)	Crocidoliet aanwezig
Asbestconcentratie	Laag (< 50%)
Afschermingsgraad van het gehele materiaal	Geheel of deels vrij aan de buitenlucht, maar geen contact met binnenlucht
Toestand van het materiaal	Matig beschadigd, matig verweerd

Beschrijving	Golfplaten
Omgeving	Buiten
Primaire drager	Schuin dak
Asbestmateriaal	Dak- en gevelbekleding - Golfplaat
Bindmiddel van asbestmateriaal	Cement
Gebondenheid op basis van bindmiddel	Hecht
Hoeveelheid (oppervlakte - aantal)	<ul style="list-style-type: none">• 40,00 m² - 1 stuk
Totale oppervlakte	40,00 m ²
Eenvoudig bereikbaar	Ja
Bevestigingswijze	<ul style="list-style-type: none">• Onbekend
Identificatiemethode	<p>De asbestdeskundige beoordeelt het materiaal als asbestverdacht en dus asbesthoudend, en dit zonder monsternamen.</p> <p>Motivatie: De opdrachtgever weigert om het materiaal te laten bemonsteren.</p>
Destructieve handeling voor identificatie	Nee
Opmerking	Hoeveelheden zijn slechts een ruwe schatting en mogen niet gebruikt worden voor de opmaak van verwijderingsoffertes.

- Zorg voor een veilig beheer. Vermijd het beschadigen van het asbestmateriaal. Controleer de toestand jaarlijks op wijzigingen.
- Hemelwater dat afspoelt van asbestcement daken of gevels kan asbestdeeltjes bevatten. Gebruik het enkel voor gesloten circuits (bv. spoelen toiletten). Reinig na het vervangen van het dak of de gevel de dakgoten en regenwaterput of -ton om asbesthoudend sediment of slib te verwijderen
- Voer bijkomende staalname(s) uit.

- Eenvoudige handelingen: mag via doe-het-zelf of door werknemer(s) met opleidingsattest eenvoudige handelingen
De toepassing kan in zijn geheel verwijderd worden zonder verdere beschadiging door een werknemer met opleidingsattest eenvoudige handelingen.

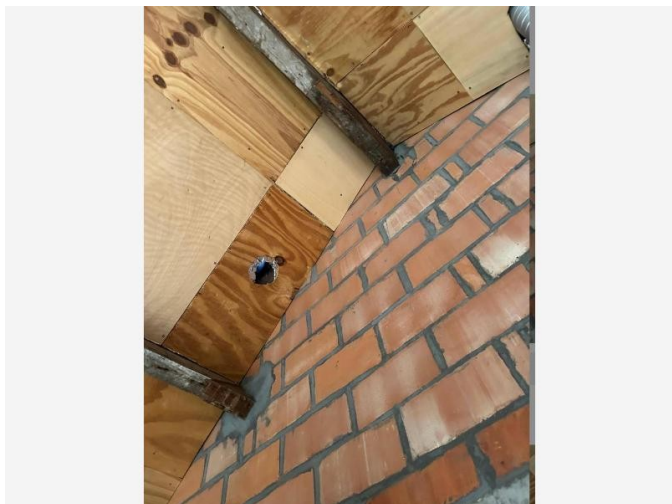
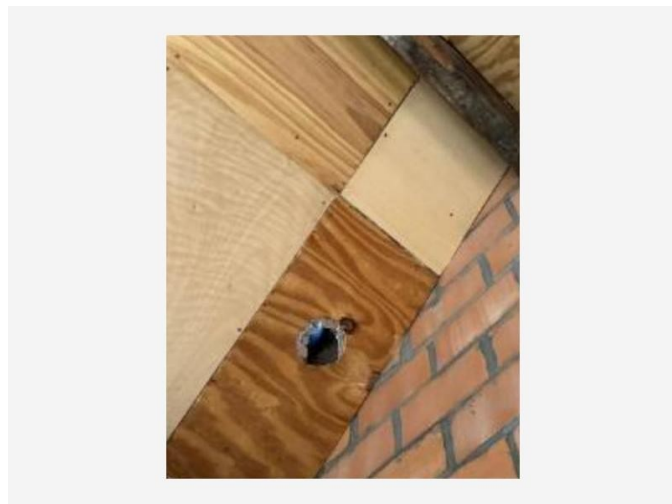
Het asbestmateriaal valt onder de mijlpaal van 2040.

Verwijderen

Eindbeoordeling materiaalrisico	Verhoogd materiaalrisico en/of verhoogde kans op vezelvrijgave
---------------------------------	--

Gebondenheid	Categorie 1: hechtgebonden in oorsprong
Asbestsoort (vezeltype)	Crocidoliet aanwezig
Asbestconcentratie	Laag (< 50%)
Afschermingsgraad van het gehele materiaal	Geheel of deels vrij aan de binnenlucht, maar geen contact met binnenluchtstromen
Toestand van het materiaal	Licht beschadigd, licht verweerd. Intacte calciumsilicaatplaat of materiaal met categorie 3-gebondenheid

Beschrijving	Onderdakplaten
Omgeving	Binnen
Primaire drager	Schuin dak
Asbestmateriaal	Plaat, paneel, tablet - Type Menuiserite
Bindmiddel van asbestmateriaal	Cement
Gebondenheid op basis van bindmiddel	Hecht
Hoeveelheid (oppervlakte - dikte - aantal)	<ul style="list-style-type: none">• 80,00 m² - 1,00 cm - 2 stuks
Totaal volume	1,60 m ³
Eenvoudig bereikbaar	Ja
Bevestigingswijze	<ul style="list-style-type: none">• Geklemd
Identificatiemethode	<p>De asbestdeskundige beoordeelt het materiaal als asbestverdacht en dus asbesthoudend, en dit zonder monstername.</p> <p>Motivatie: Er is een onderzoeksbepmerking die monstername verhindert; De asbestdeskundige heeft geen toegang gekregen tot dit deel van het inspectiegebied.</p>
Destructieve handeling voor identificatie	Nee
Opmerking	Hoeveelheden zijn slechts een ruwe schatting en mogen niet gebruikt worden voor de opmaak van verwijderingsoffertes. BIJ AFBRAAK STAAL NEMEN OM BIJHORENDE VERWIJDERICHTENIEK AL DAN NIET TOE TE PASSEN.

- Zorg voor een veilig beheer. Vermijd het beschadigen van het asbestmateriaal. Controleer de toestand jaarlijks op wijzigingen.
- Voer bijkomende staalname(s) uit.

- Eenvoudige handelingen: mag via doe-het-zelf of door werknemer(s) met opleidingsattest eenvoudige handelingen
Indien de verwijdering kan gebeuren zonder verdere beschadiging mag dit gebeuren door een werknemer met opleidingsattest eenvoudige handelingen. Gebruik van een FFP3 mondkap wordt aangeraden.
- Eenvoudige handelingen: enkel door erkend asbestverwijderaar
Indien de verwijdering niet kan gebeuren zonder verdere beschadiging dient dit te gebeuren door een erkend verwijderaar.

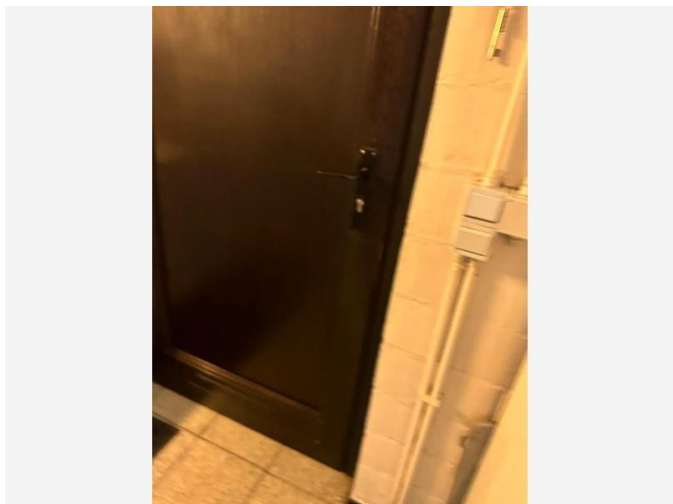
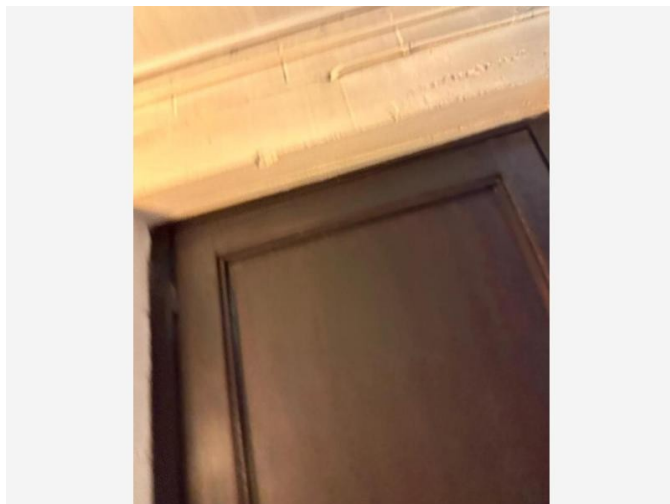
Het asbestmateriaal valt onder de mijlpaal van 2040.

Zorgvuldig beheren

Eindbeoordeling materiaalrisico	Laag materiaalrisico en/of verlaagde kans op vezelvrijgave
---------------------------------	--

Gebondenheid	Categorie 1: hechtgebonden in oorsprong
Asbestsoort (vezeltype)	Crocidoliet aanwezig
Asbestconcentratie	Laag (< 50%)
Afschermingsgraad van het gehele materiaal	Niet-stootvaste afscherming
Toestand van het materiaal	Licht beschadigd, licht verweerd. Intacte calciumsilicaatplaat of materiaal met categorie 3-gebondenheid

Beschrijving	Glasal - deur
Omgeving	Grenst aan binnen- en buitenlucht
Primaire drager	Wandopening verticaal (raam, deur, ...)
Asbestmateriaal	Brandwerende afsluiting (prefab geheel) - Deur
Bindmiddel van asbestmateriaal	Cement
Gebondenheid op basis van bindmiddel	Hecht
Hoeveelheid (gewicht - aantal)	<ul style="list-style-type: none">• 1,00 kg - 1 stuk
Totaal gewicht	1,00 kg
Eenvoudig bereikbaar	Ja
Bevestigingswijze	<ul style="list-style-type: none">• Geklemd
Identificatiemethode	<p>De asbestdeskundige beoordeelt het materiaal als asbestverdacht en dus asbesthoudend, en dit zonder monstername.</p> <p>Motivatie: De monstername brengt andere schade aan dan schade die inherent is aan de monstername.</p>
Destructieve handeling voor identificatie	Nee
Opmerking	Hoeveelheden zijn slechts een ruwe schatting en mogen niet gebruikt worden voor de opmaak van verwijderinsoffertes.

- Zorg voor een veilig beheer. Vermijd het beschadigen van het asbestmateriaal. Controleer de toestand jaarlijks op wijzigingen.
- Voer bijkomende staalname(s) uit.

- Eenvoudige handelingen: mag via doe-het-zelf of door werknemer(s) met opleidingsattest eenvoudige handelingen
KAN IN ZIJN GEHEEL WORDEN AFGEVOERD SAMEN MET DUER. MATERIAAL BEVOHCTEN, NODIGE PBM AANDOEN EN DAN AFVOEREN IN ASBESTAFVALZAKKEN.

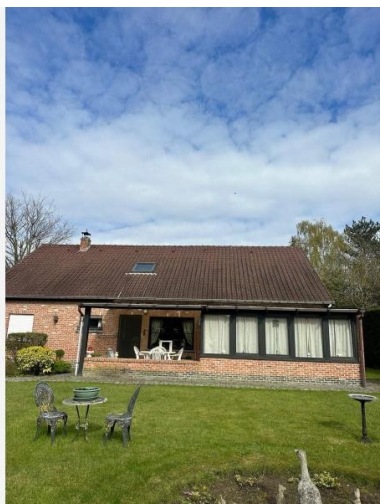
Situeringfoto

Tijdelijke beperking

Reden: Het te onderzoeken materiaal situeert zich hoger dan 3,50 m te rekenen vanaf een veilige ondergrond

Uitleg van de asbestdeskundige: Binnenkant van de schouw kan niet worden onderzocht wegens het feit dat dit zich op een afstand hoger dan 3,5m t.o.v. een vaste ondergrond bevindt. Verder is de schouw ook ingesloten.

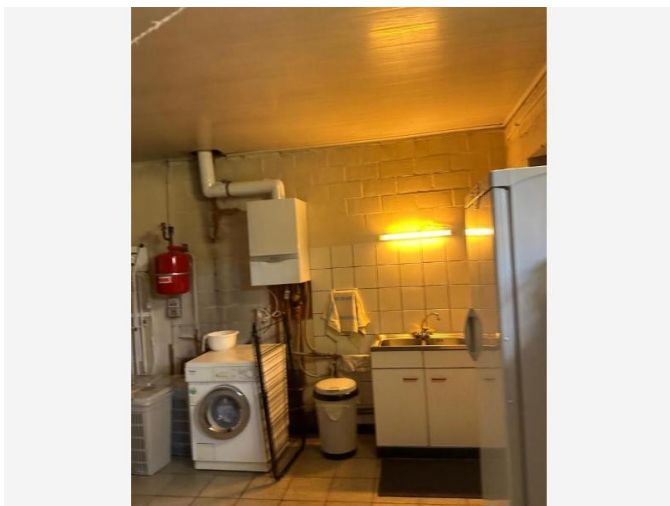
Situeringfoto

ONDERLIGGENDE LIJMLAGEN NIET INSPECTEERBAAR. DEZE KUNNEN ASBEST BEVATTEN.
