# Asbestinventarisatetest

Archimedeslaan 28, 2650 Edegem

Attestnummer : **20260327-000347.000**

Uitgegeven op : **27.03.2026**

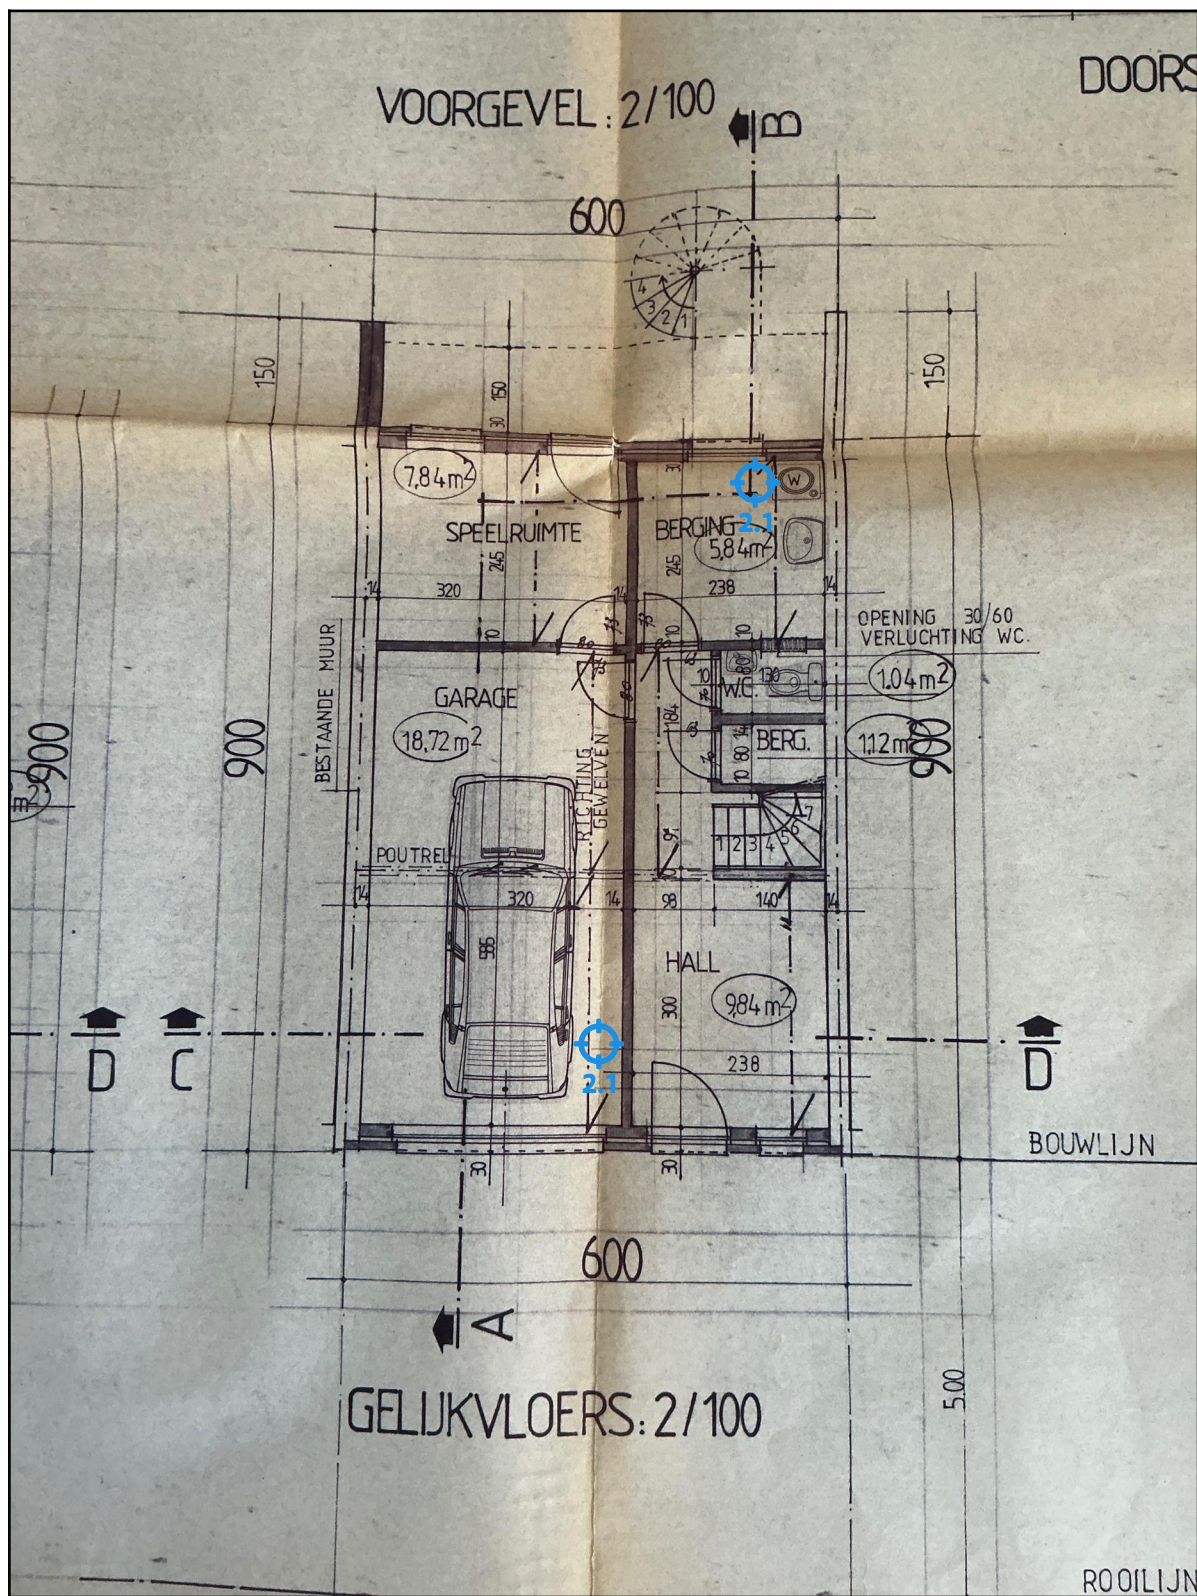
# Plan 1.2: Gelijkvloers

2. Pleisterwerk	Geen asbest	-
2.1 Code: 6020044507	Mengmonster	-

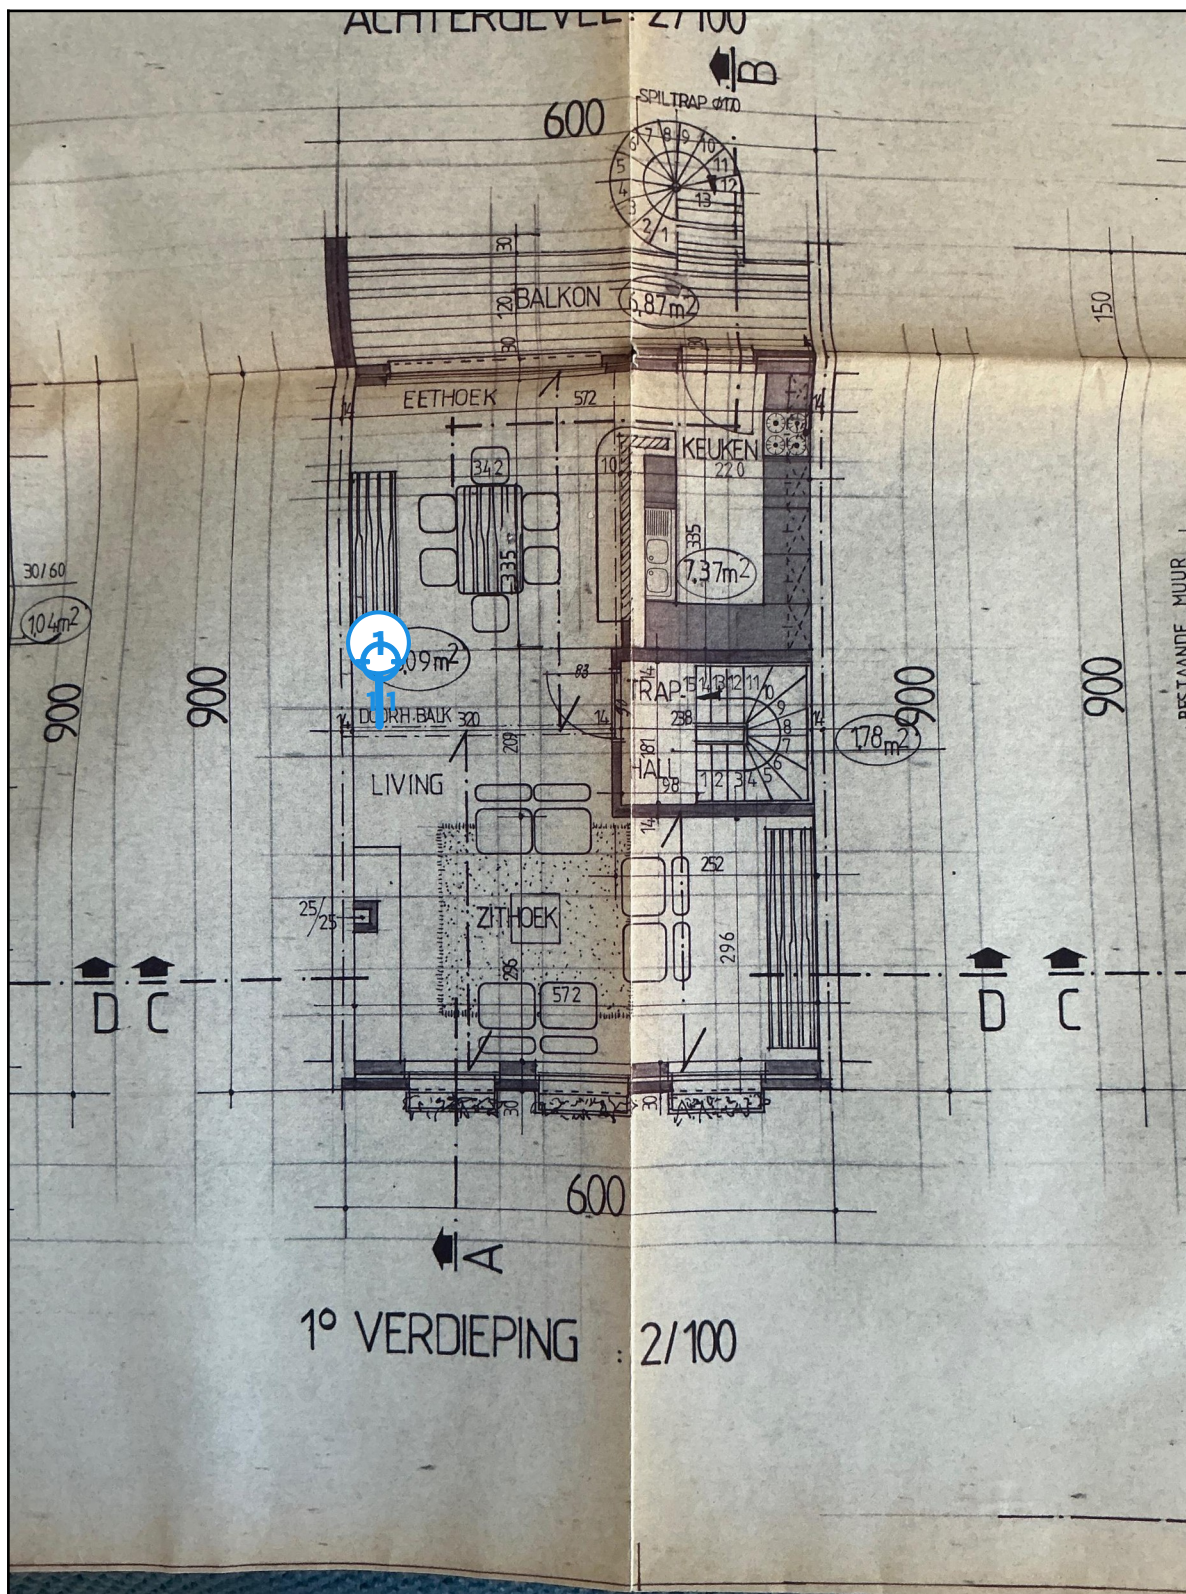
# Plan 1.3: 1ste verdiep

1. Koord	Geen asbest	-
1.1 Code: 6020044508	Puntmonster	-

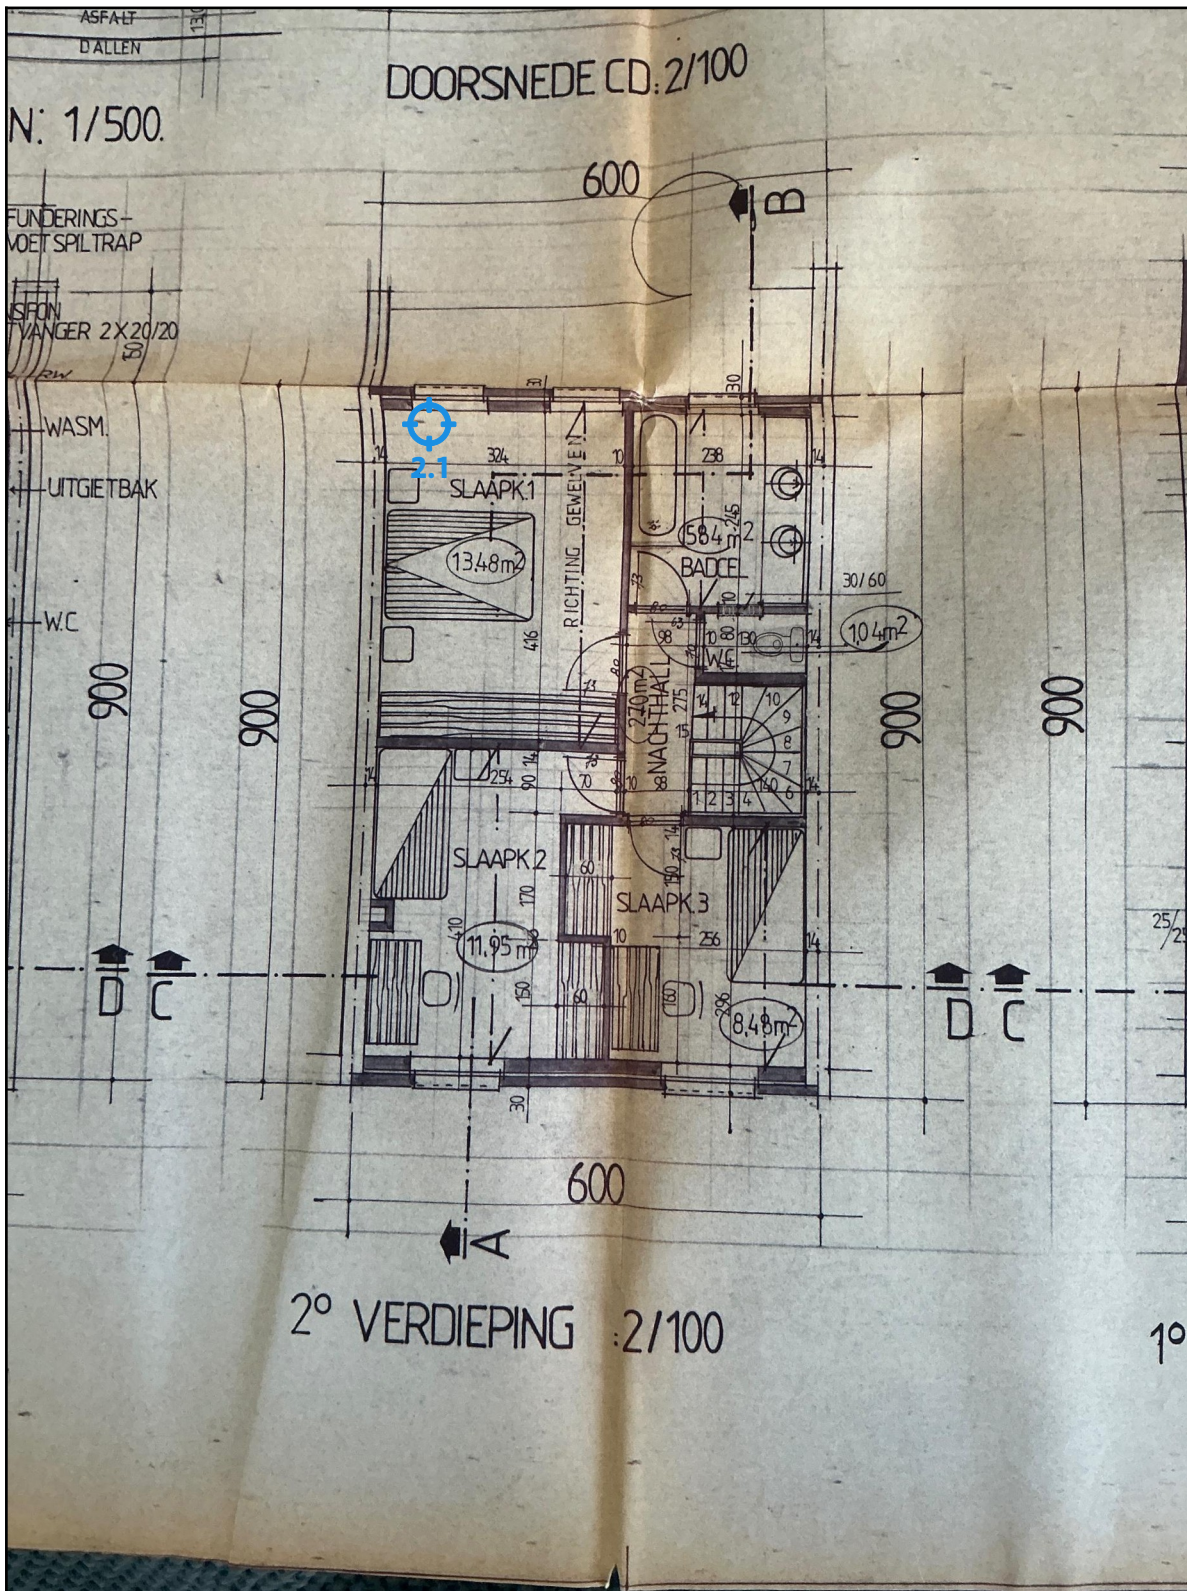
# Plan 1.4: 2de verdiep

2. Pleisterwerk	Geen asbest	-
2.1 Code: 6020044507	Mengmonster	-

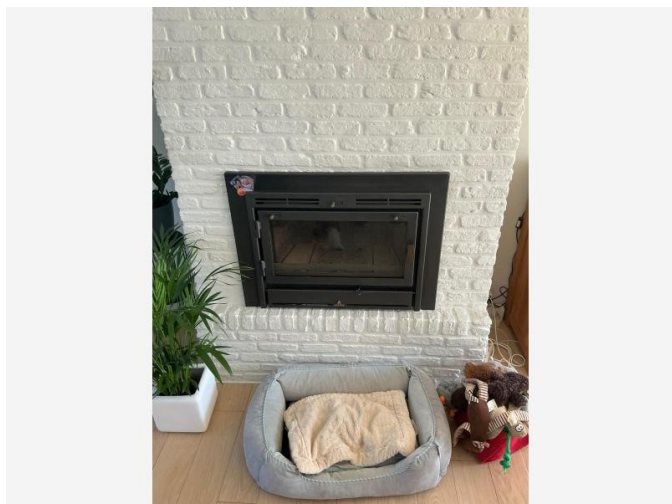
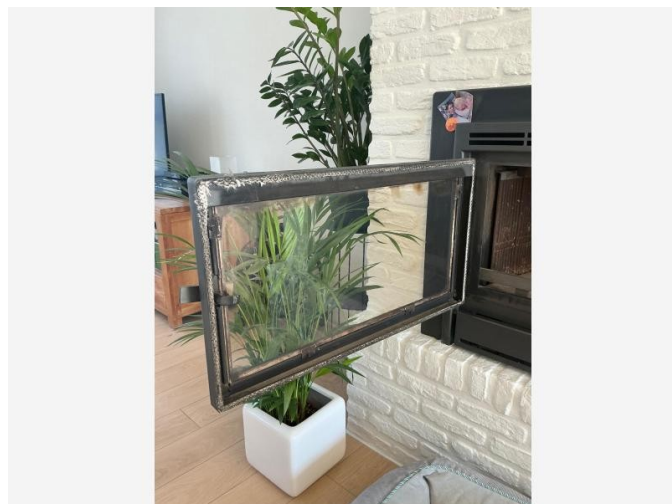
## Fiche 1: Koord

Geen asbest

#	Type	Referentie	Resultaat
1.1	Puntmonster	6020044508	Geen asbest

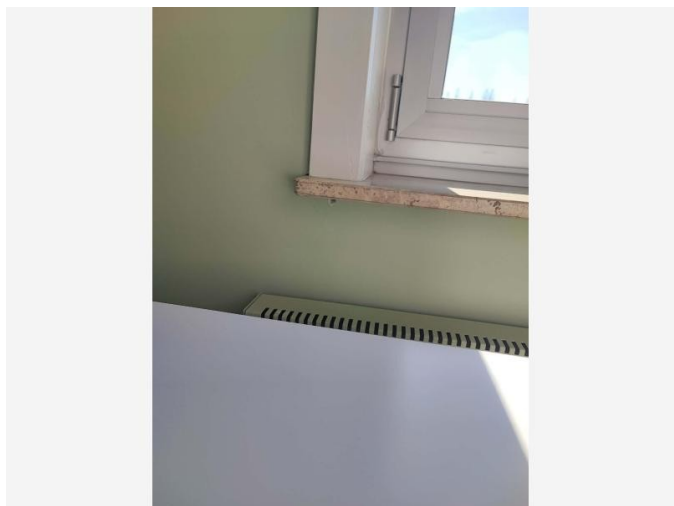
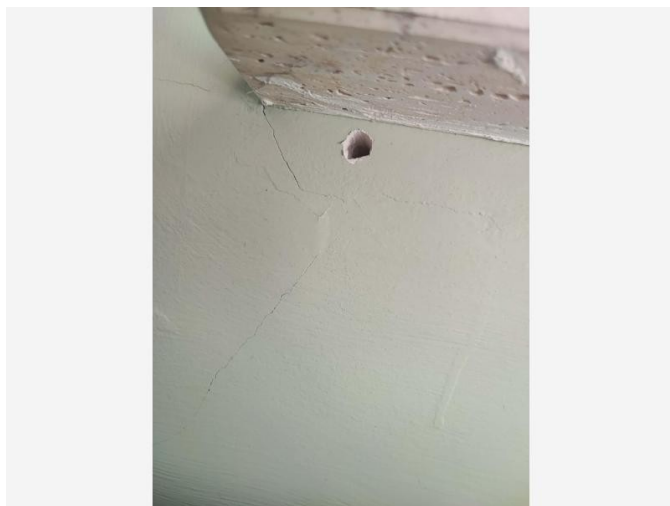
Geen asbest

#	Type	Referentie	Resultaat
2.1	Mengmonster	6020044507	Geen asbest

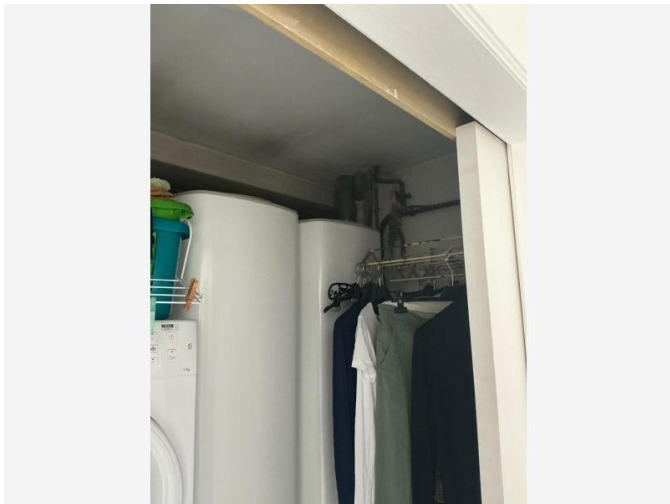
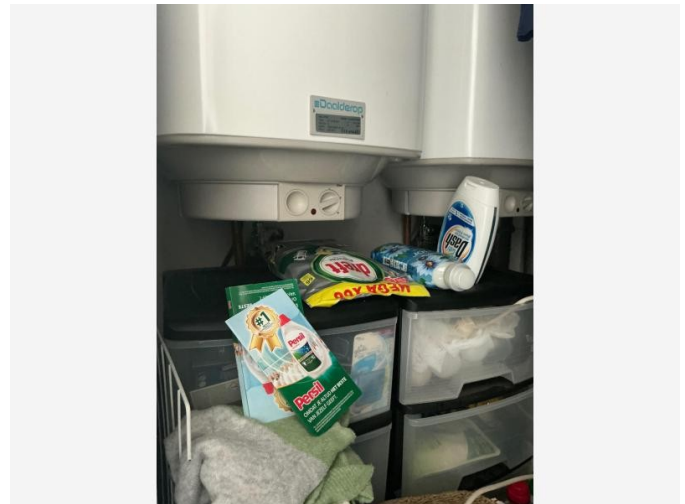
## Fiche 3: Materialen aan de stookketel

Beschrijving	Notitie	Terug te vinden op plannen
Fiche 3: Materialen aan de stookketel	Niet asbestverdacht, na 2001 geplaatst.	-
Fiche 4: Afdichtingsmateriaal	Niet asbestverdacht	-
Fiche 5: Leidingisolatie	Niet asbestverdacht	-
