Asbestinventarisatetest

Wouter Haecklaan 4D, 2100 Antwerpen

Attestnummer : 20260426-000183.000

Uitgegeven op : 26.04.2026

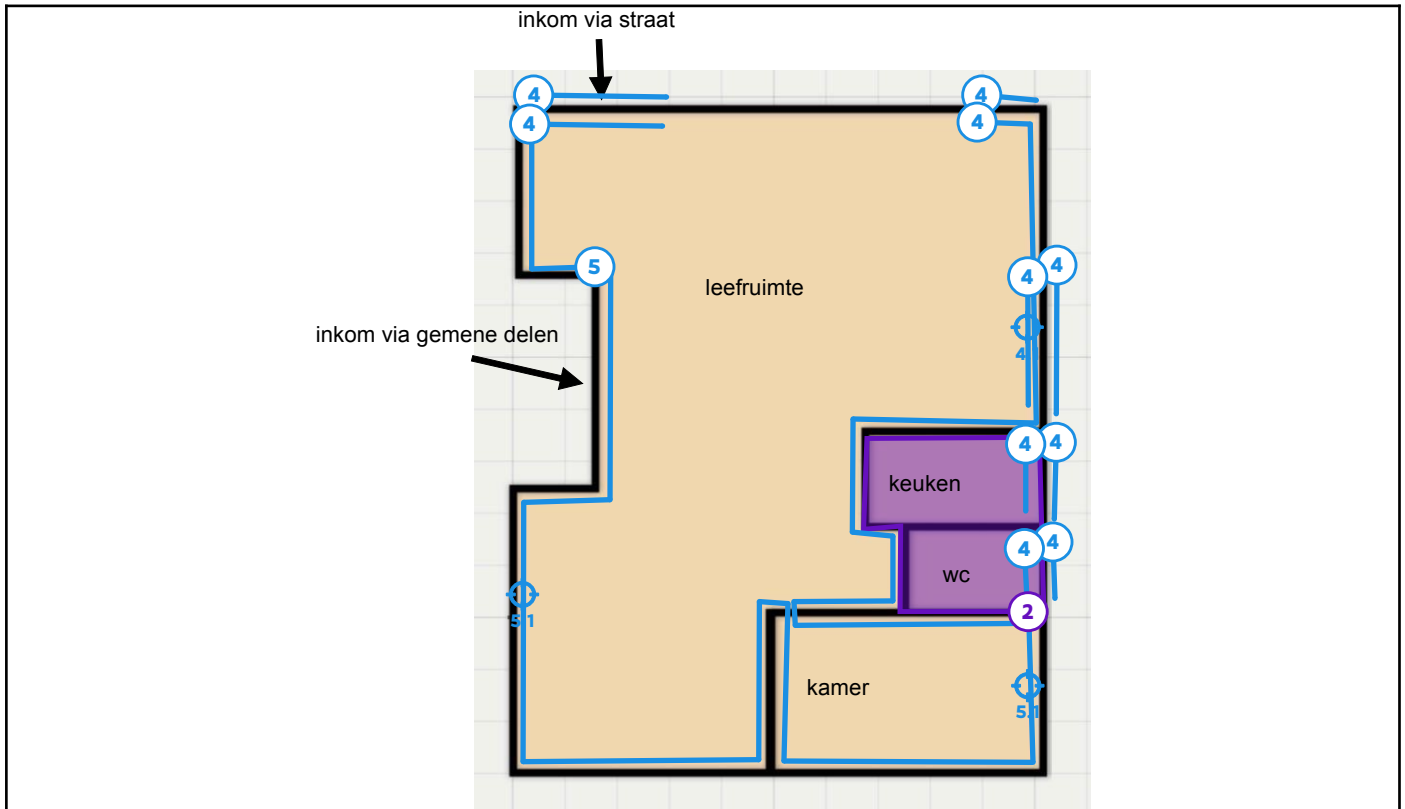
Plan 1.1: Grondplan

Beschrijving	Type	Actie
2. Tegellijm	Advies	-
4. Afdichtingsmateriaal	Geen asbest	-
4.1 Code: 6020440033	Puntmonster	-
5. Pleisterwerk muren	Geen asbest	-
5.1 Code: 6020440032	Mengmonster	-

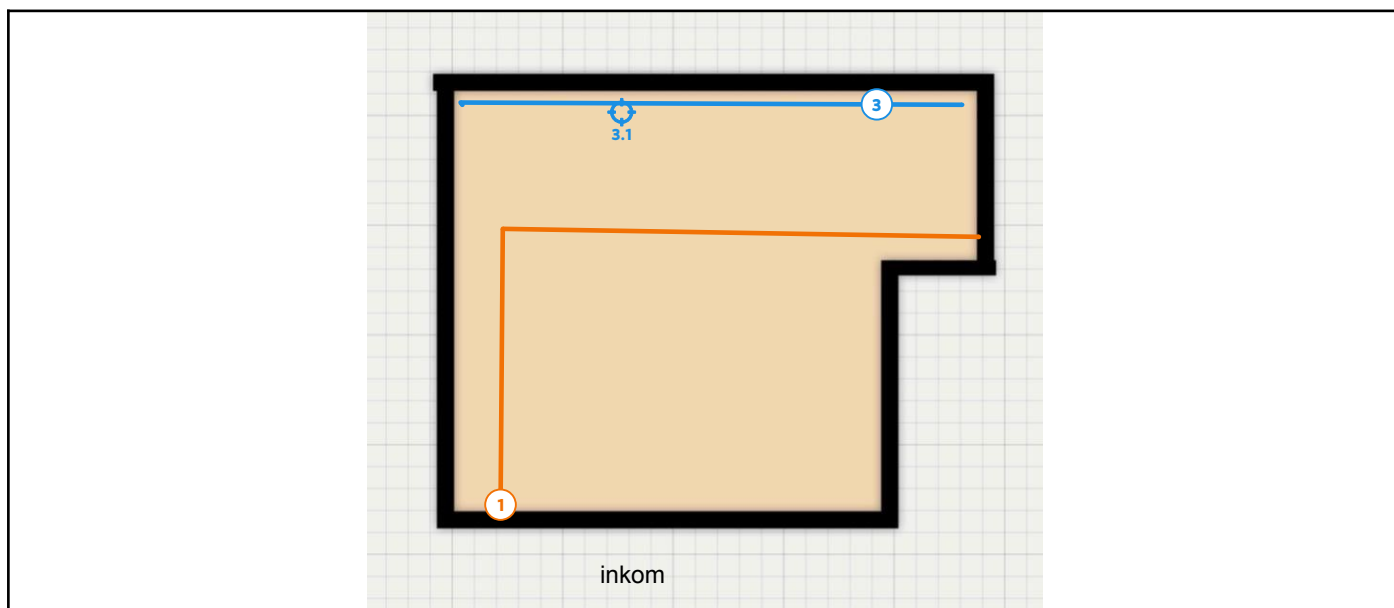
Plan 1.2: Kelder

Beschrijving	Type	Actie
1. Leidingisolatie	Asbestmateriaal	Verwijderen
3. Cementering kelder	Geen asbest	-
3.1 Code: 6020440034	Puntmonster	-

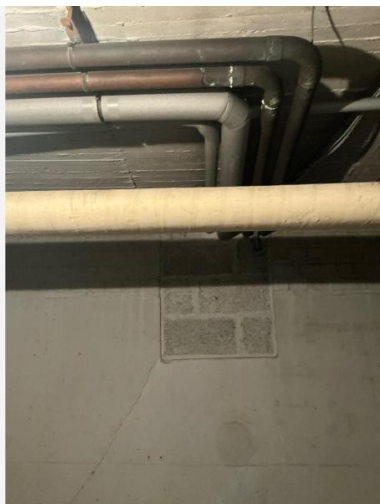
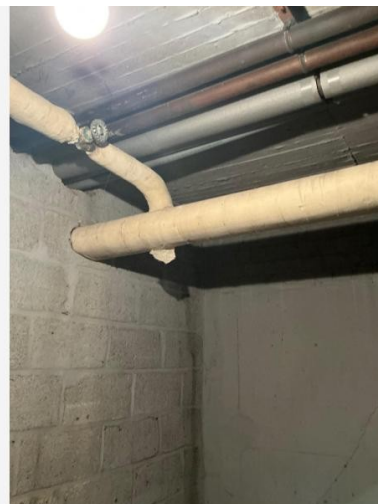
Eindbeoordeling materiaalrisico	Verhoogd materiaalrisico en/of verhoogde kans op vezelvrijgave
---------------------------------	--

Gebondenheid	Categorie 2: niet-hechtgebonden met matrix
Asbestsoort (vezeltype)	Crocidoliet aanwezig
Asbestconcentratie	Hoog ($\geq 50\%$)
Afschermingsgraad van het gehele materiaal	Geheel of deels vrij aan de binnenlucht, maar geen contact met binnenluchtstromen
Toestand van het materiaal	Onbeschadigd, niet verweerd

Beschrijving	Leidingisolatie
Omgeving	Binnen
Primaire drager	HVAC infrastructuur en uitrusting
Asbestmateriaal	In-situ afwerkingslagen - Thermische isolatie
Bindmiddel van asbestmateriaal	Karton - papier - viltachtig
Gebondenheid op basis van bindmiddel	Niet-hechtgebonden
Hoeveelheid (lengte - omtrek - dikte - aantal)	<ul style="list-style-type: none">• 5,00 m - 30,00 cm - 3,00 cm - 1 stuk
Totaal volume	0,045 m ³
Eenvoudig bereikbaar	Ja
Bevestigingswijze	<ul style="list-style-type: none">• Verlijmd, ingegoten, versmeerd
Identificatiemethode	<p>De asbestdeskundige beoordeelt het materiaal als asbestverdacht en dus asbesthoudend, en dit zonder monstername.</p> <p>Motivatie: De materialen behoren niet toe aan de eigenaar voor wie de asbestdeskundige de asbestinventaris uitvoert.</p>
Destructieve handeling voor identificatie	Nee
Opmerking	Er loopt een geïsoleerde buis door de kelder die van een andere eigenaar is. Het is volgens IP2 verplicht dat wij hiervan een bronfiche aanmaken zonder staalname.

Het asbestmateriaal valt onder de mijlpaal van 2034.

- Zorg voor een veilig beheer. Vermijd het beschadigen van het asbestmateriaal. Controleer de toestand jaarlijks op wijzigingen.
- Voer bijkomende staalname(s) uit.

- Hermetische zone (erkend asbestverwijderaar)
Gipsisolatie wordt losgesneden van dragermateriaal (leiding), asbesthoudend gips zal gemakkelijk verbrossen en is losgebonden. Om geen asbestvezels te verspreiden naar de omgeving, dient dit in hermetische zone verwijderd te worden.

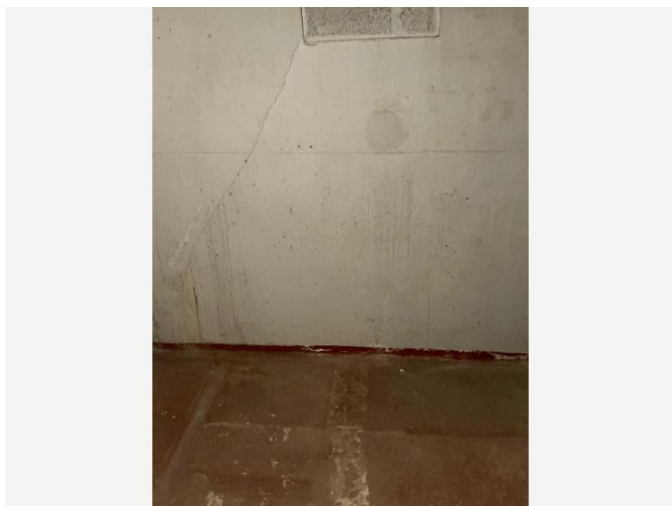
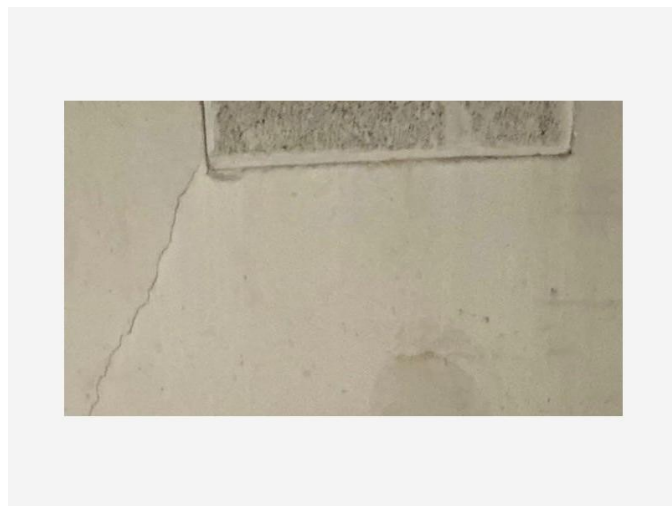
Fiche 3: Cementering kelder

Geen asbest

#	Type	Referentie	Resultaat
3.1	Puntmonster	6020440034	Geen asbest

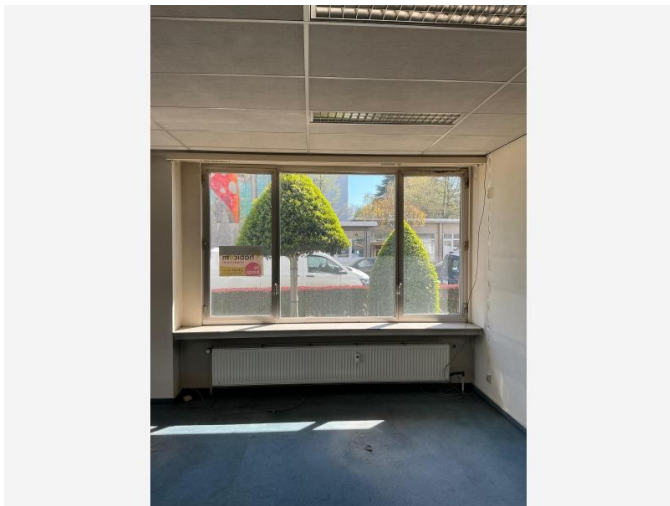
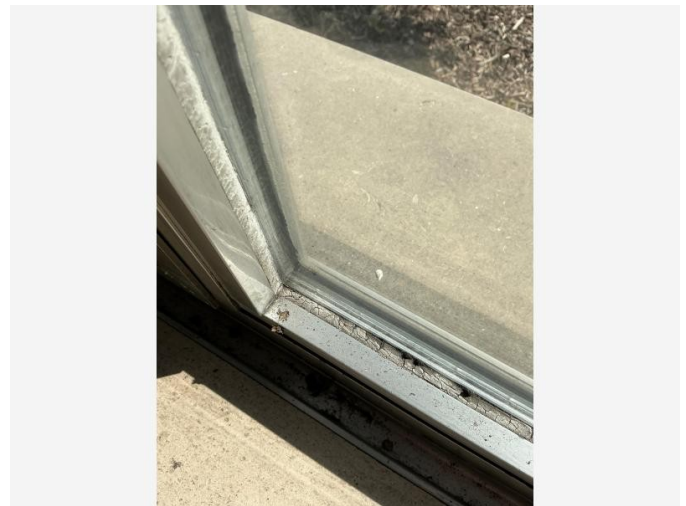
Fiche 4: Afdichtingsmateriaal

Geen asbest

#	Type	Referentie	Resultaat
4.1	Puntmonster	6020440033	Geen asbest

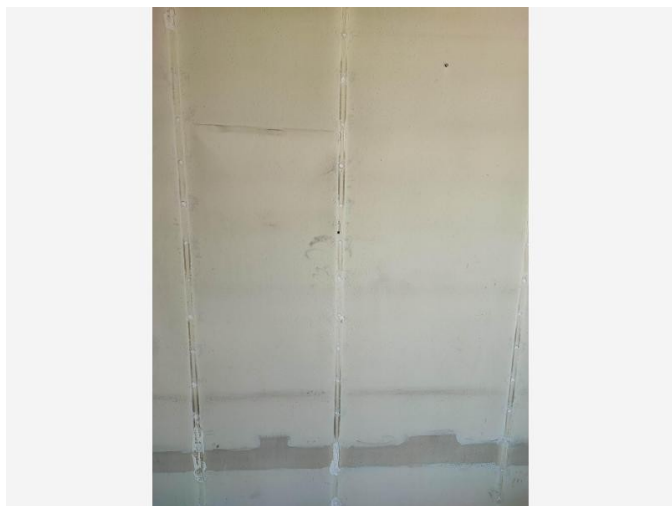
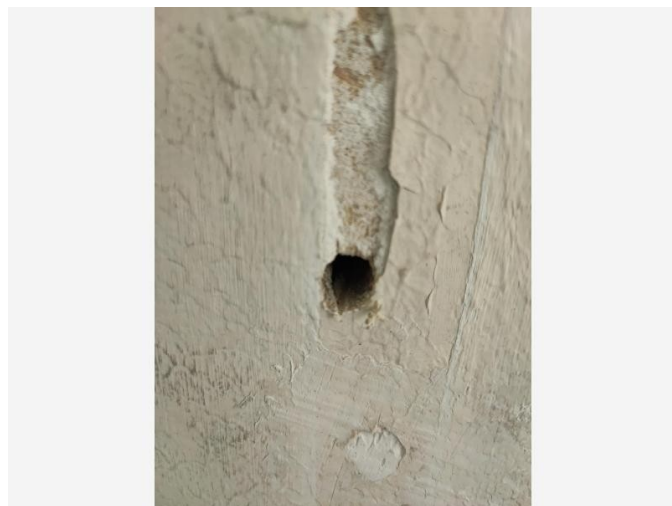
Geen asbest

#	Type	Referentie	Resultaat
5.1	Mengmonster	6020440032	Geen asbest
