# Asbestinventarisatetest

Kemmelbergstraat 46, 2600 Antwerpen

Attestnummer : 20260429-000440.000

Uitgegeven op : 29.04.2026

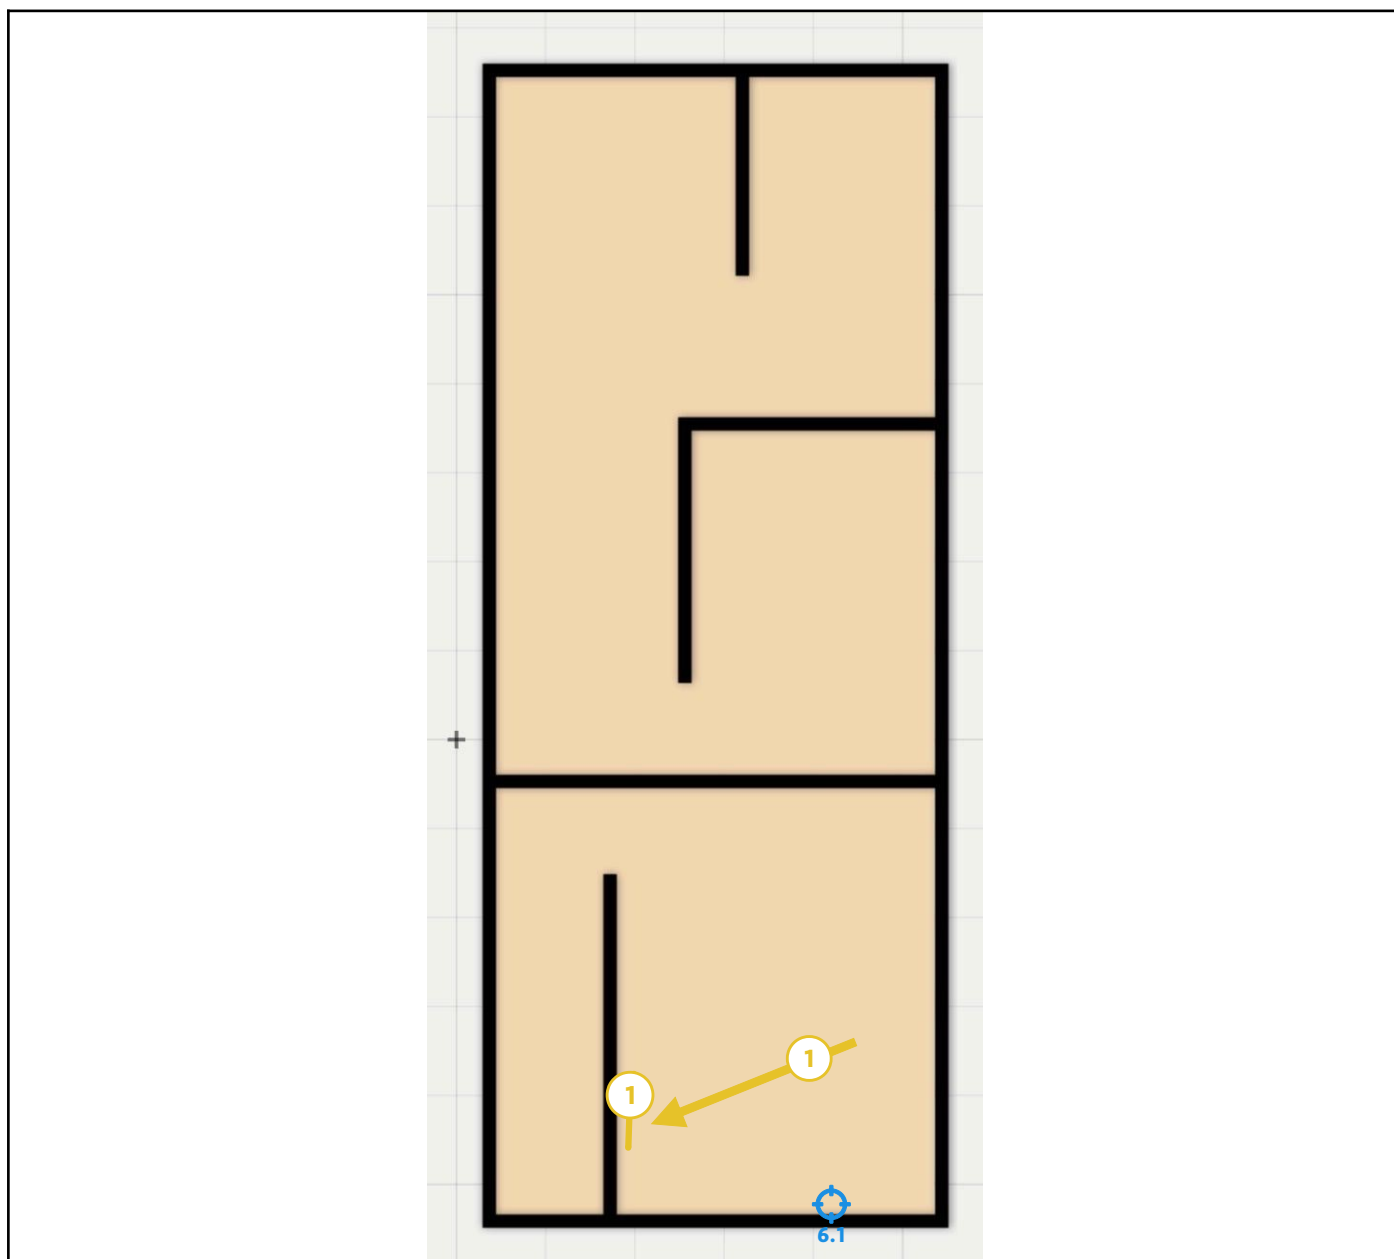
## Plan 1.1: Kelder

Beschrijving	Type	Actie
1. Bakeliet	Asbestmateriaal	Zorgvuldig beheren
6. Cementering kelder	Geen asbest	-
6.1 Code: 6020442058	Puntmonster	-

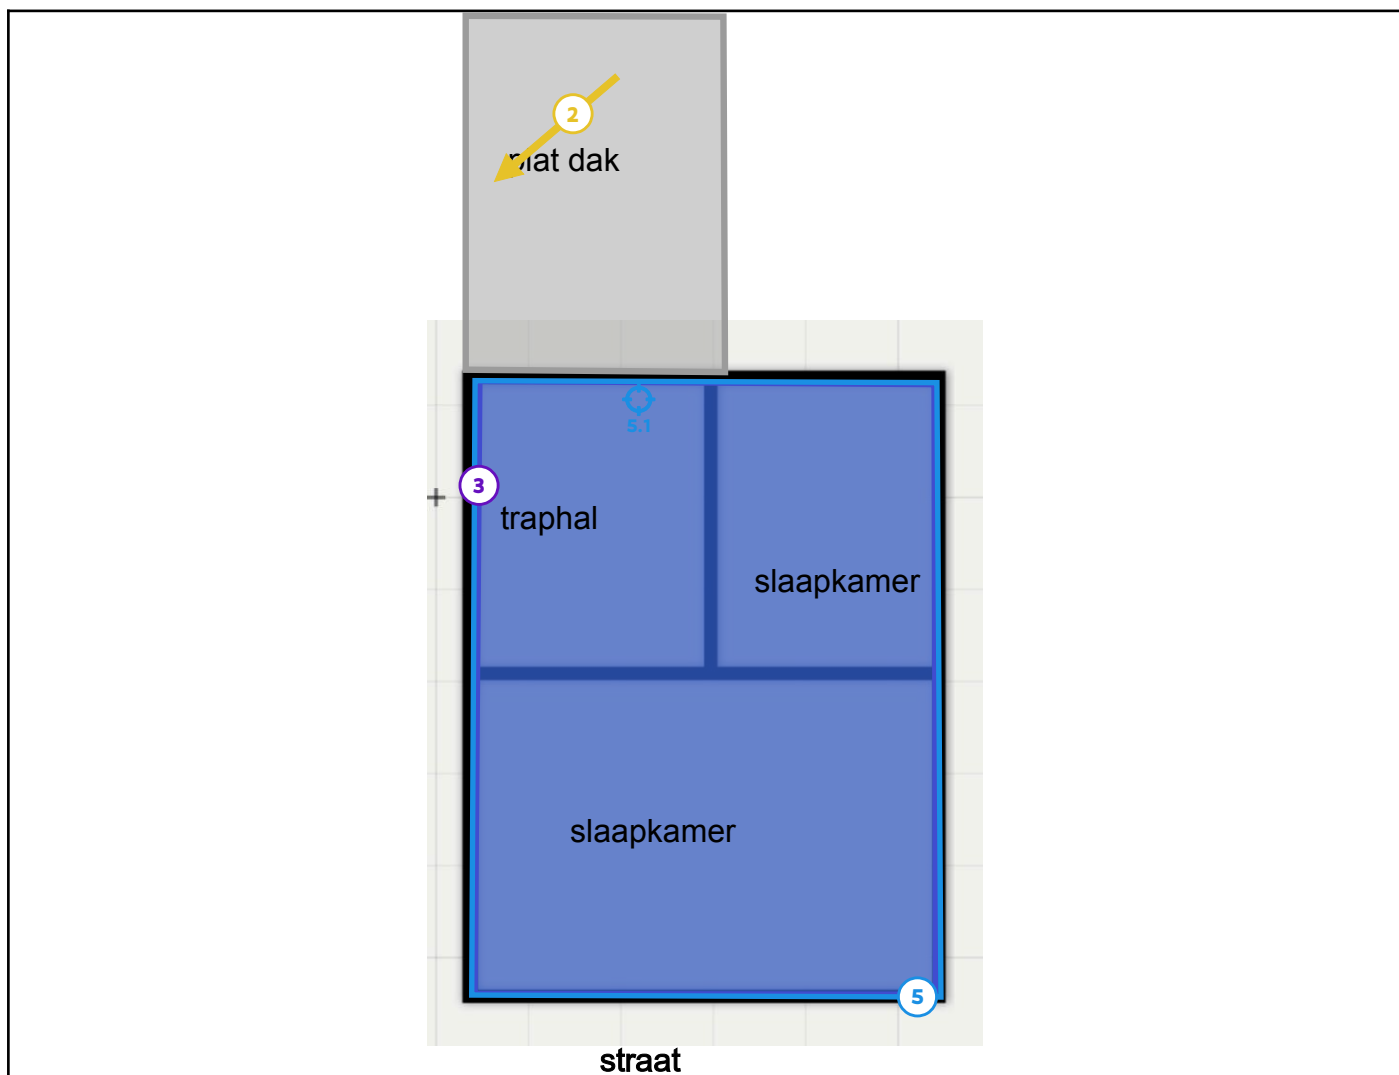
## Plan 1.4: 2eV

Beschrijving	Type	Actie
2. Materialen van rookgaskanalen	Asbestmateriaal	Zorgvuldig beheren
3. onderdak	Beperking	-
5. Roofing schuin dak	Geen asbest	-
5.1 Code: 6020442056	Puntmonster	-

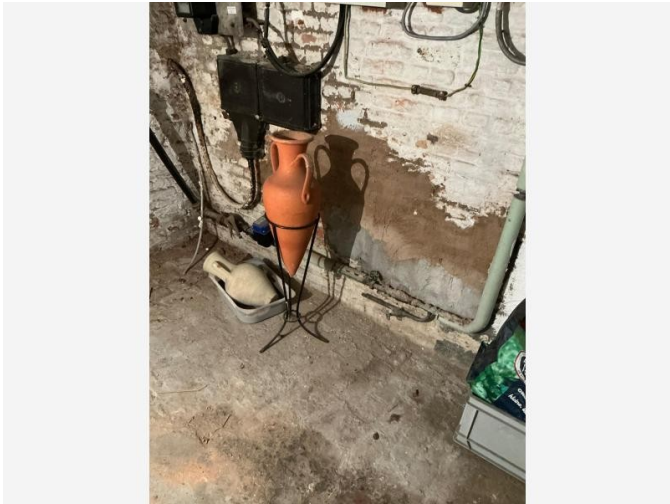
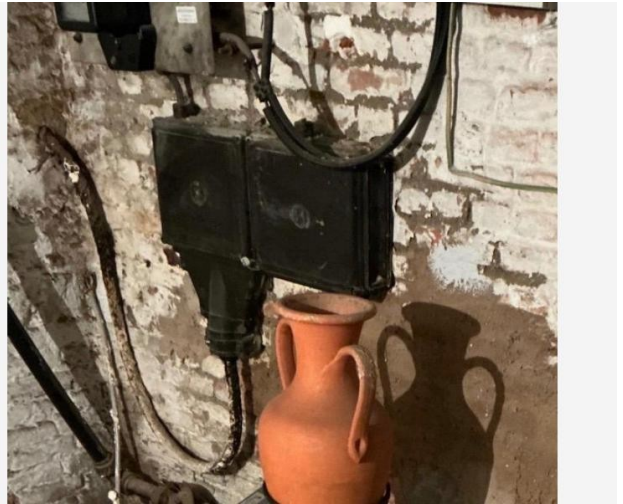
Het asbestmateriaal valt onder de mijlpaal van 2040.

Eindbeoordeling materiaalrisico	Laag materiaalrisico en/of verlaagde kans op vezelvrijgave
---------------------------------	--

Gebondenheid	Categorie 1: hechtgebonden in oorsprong
Asbestsoort (vezeltype)	Crocidoliet aanwezig
Asbestconcentratie	Laag (< 50%)
Afschermingsgraad van het gehele materiaal	Geheel of deels vrij aan de binnenlucht, maar geen contact met binnenluchtstromen
Toestand van het materiaal	Onbeschadigd, niet verweerd

Beschrijving	Bakeliet
Omgeving	Binnen
Primaire drager	Communicatie en elektrische infrastructuur en uitrusting
Asbestmateriaal	Plaat, paneel, tablet - Type Bakeliet
Bindmiddel van asbestmateriaal	Kunststof of -hars
Gebondenheid op basis van bindmiddel	Hecht
Hoeveelheid (oppervlakte - dikte - aantal)	• 1,00 m <sup>2</sup> - 1,00 cm - 1 stuk
Totaal volume	0,01 m <sup>3</sup>
Eenvoudig bereikbaar	Ja
Bevestigingswijze	• Geschroefd
Identificatiemethode	<p>De asbestdeskundige beoordeelt het materiaal als asbestverdacht en dus asbesthoudend, en dit zonder monstername.</p> <p>Motivatie: De monstername brengt andere schade aan dan schade die inherent is aan de monstername.</p>
Destructieve handeling voor identificatie	Nee
Opmerking	De vermelde oppervlaktes, diktes, gewichten en volumes betreffen een beredeneerde schatting. Er worden geen rechten verleend aan deze oppervlaktes/diktes/volumes.

- Zorg voor een veilig beheer. Vermijd het beschadigen van het asbestmateriaal. Controleer de toestand jaarlijks op wijzigingen.
- Voer bijkomende staalname(s) uit.

- Eenvoudige handelingen: mag via doe-het-zelf of door werknemer(s) met opleidingsattest eenvoudige handelingen  
Schakelaars, stopcontacten en andere gelijkaardige toepassingen kunnen eenvoudig losgeschroefd, afvoeren op de daarvoor voorziene plek op containerpark.

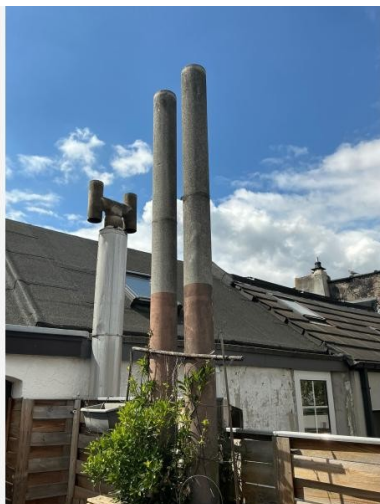
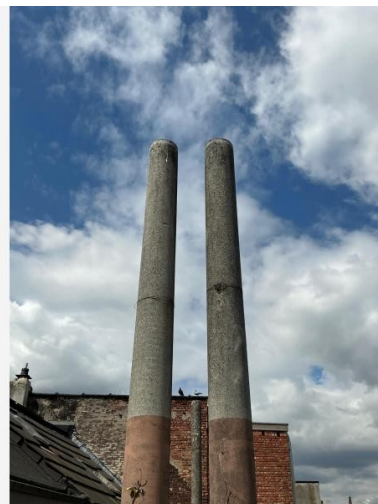
Het asbestmateriaal valt onder de mijlpaal van 2040.

Eindbeoordeling materiaalrisico	Laag materiaalrisico en/of verlaagde kans op vezelvrijgave
---------------------------------	--

Gebondenheid	Categorie 1: hechtgebonden in oorsprong
Asbestsoort (vezeltype)	Crocidoliet aanwezig
Asbestconcentratie	Laag (< 50%)
Afschermingsgraad van het gehele materiaal	Geheel of deels vrij aan de buitenlucht, maar geen contact met binnenlucht
Toestand van het materiaal	Onbeschadigd, niet verweerd

Beschrijving	Materialen van rookgaskanalen
Omgeving	Buiten
Primaire drager	HVAC infrastructuur en uitrusting
Asbestmateriaal	Buis, koker, leiding, pijp, doorvoer
Bindmiddel van asbestmateriaal	Cement
Gebondenheid op basis van bindmiddel	Hecht
Hoeveelheid (lengte - omtrek - dikte - aantal)	<ul style="list-style-type: none"><li>• 3,00 m - 35,00 cm - 1,00 cm - 2 stuks</li></ul>
Totaal volume	0,021 m <sup>3</sup>
Eenvoudig bereikbaar	Ja
Bevestigingswijze	<ul style="list-style-type: none"><li>• Verlijmd, ingegoten, versmeerd</li></ul>
Identificatiemethode	<p>De asbestdeskundige beoordeelt het materiaal als asbestverdacht en dus asbesthoudend, en dit zonder monstername.</p> <p>Motivatie: De monstername brengt andere schade aan dan schade die inherent is aan de monstername.</p>
Destructieve handeling voor identificatie	Nee

- Zorg voor een veilig beheer. Vermijd het beschadigen van het asbestmateriaal. Controleer de toestand jaarlijks op wijzigingen.
- Voer bijkomende staalname(s) uit.

- Eenvoudige handelingen: mag via doe-het-zelf of door werknemer(s) met opleidingsattest eenvoudige handelingen  
De buis kan voorzichtig losgebeiteld worden, extra bevochtigen om stof te voorkomen + dragen van de nodige beschermingsmiddelen (mondmasker ffp3, handschoenen, tyvec ) Bij de gemeente/containerpark afsluitzakken halen om dubbel in te pakken en af te voeren naar het containerpark als hechtgebonden asbestafval.

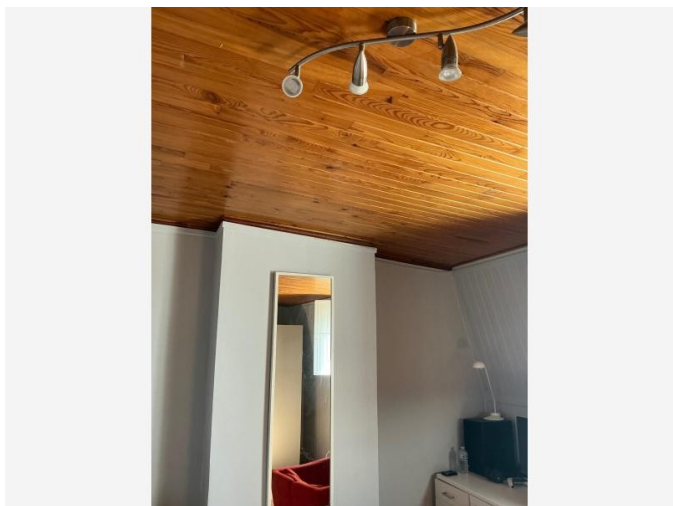
*Situeringfoto*

**Reden:** onbereikbaar

**Uitleg van de asbestdeskundige:** tussen dak en plafond kunnen er nog asbestverdachte toepassingen aanwezig zijn die niet waarneembaar zijn

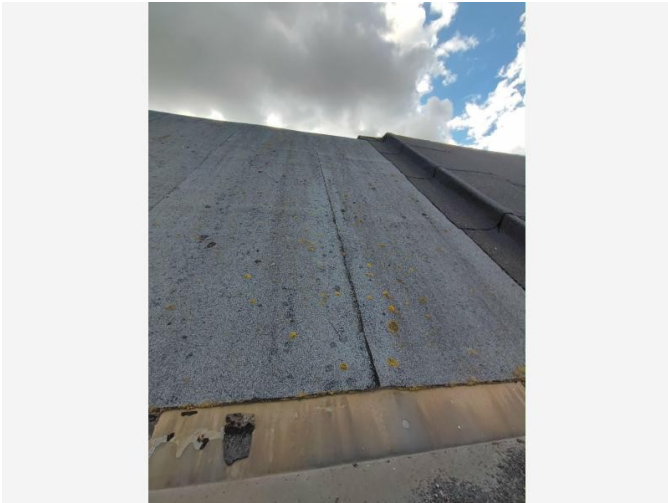
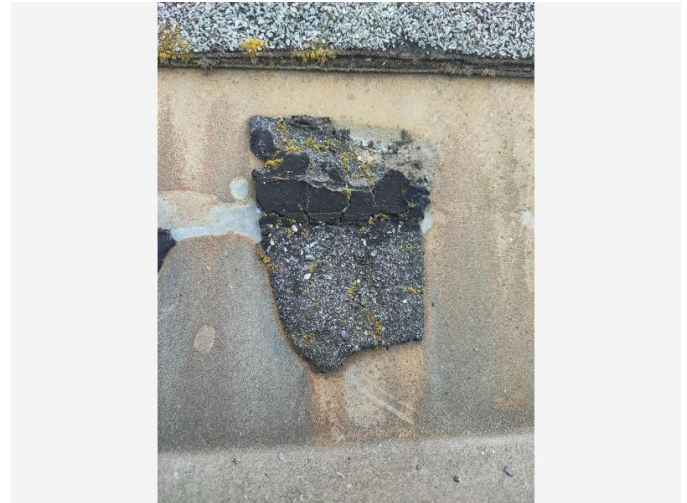
## Fiche 5: Roofing schuin dak

Geen asbest

#	Type	Referentie	Resultaat
5.1	Puntmonster	6020442056	Geen asbest

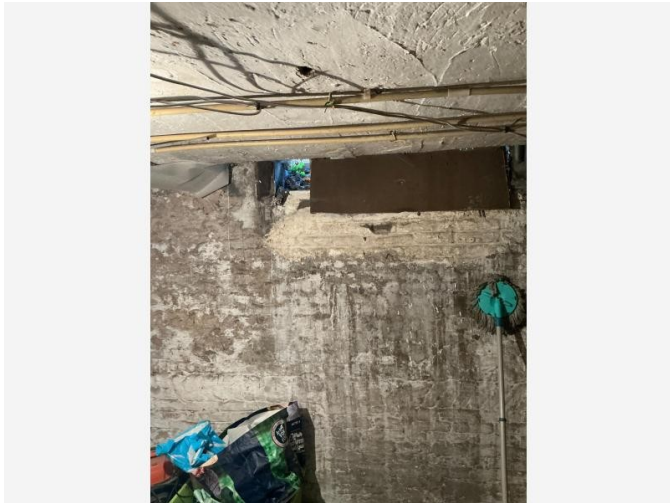
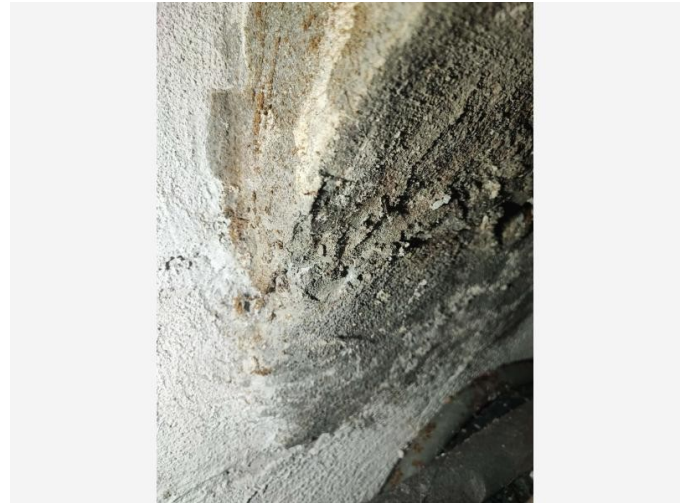
Geen asbest

#	Type	Referentie	Resultaat
6.1	Puntmonster	6020442058	Geen asbest

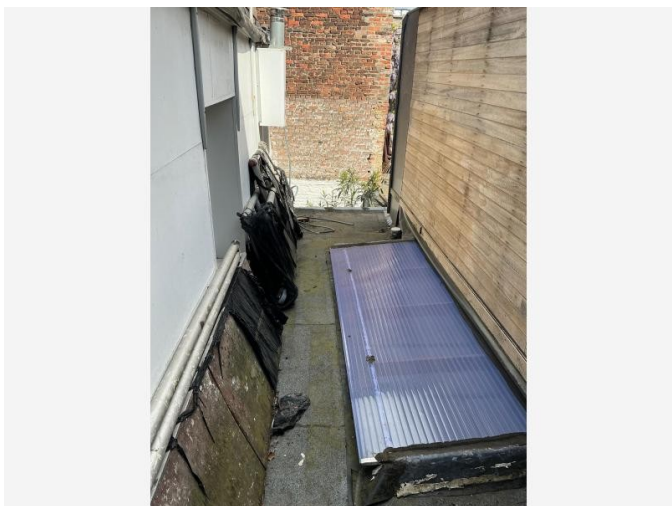
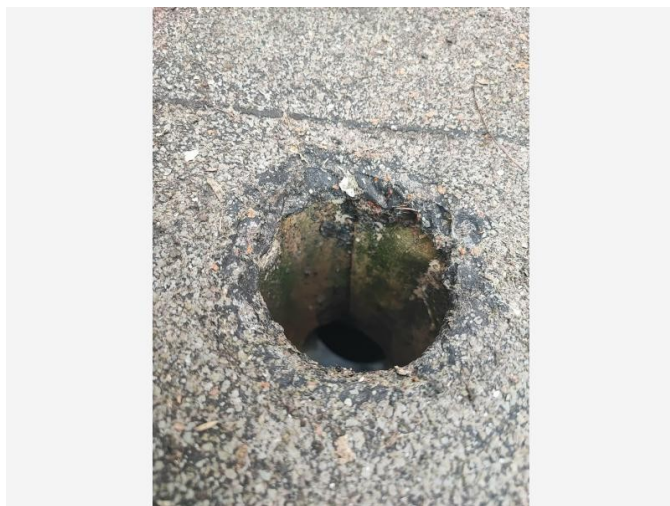
Geen asbest

#	Type	Referentie	Resultaat
7.1	Puntmonster	6020442057	Geen asbest

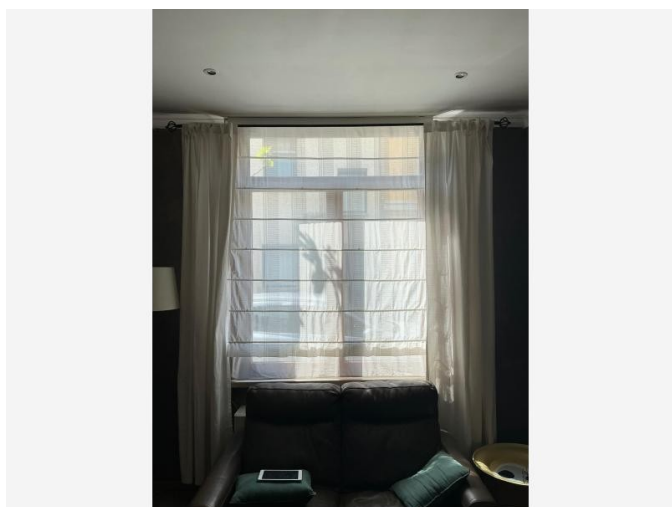
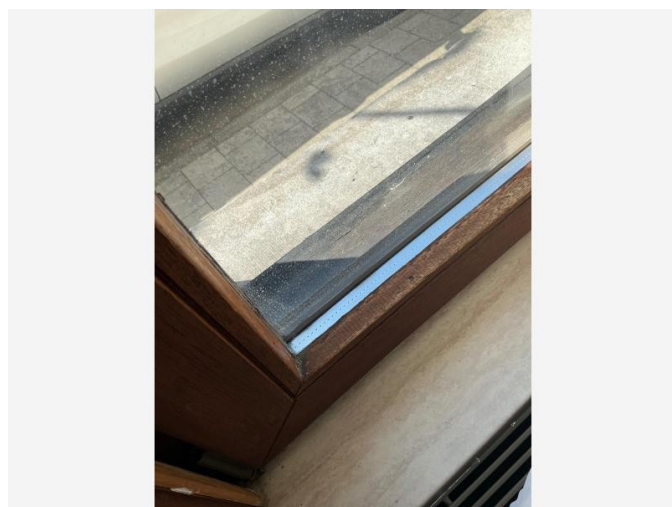
### Fiche 8: Afdichtingsmateriaal

Beschrijving	Notitie	Terug te vinden op plannen
Fiche 8: Afdichtingsmateriaal	De kitted van de ramen bestaan uit rubber of siliconen, deze zijn niet-asbestverdacht.	-

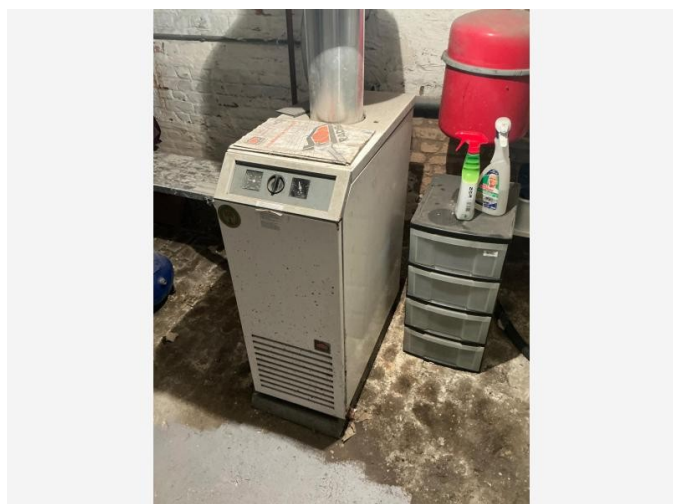
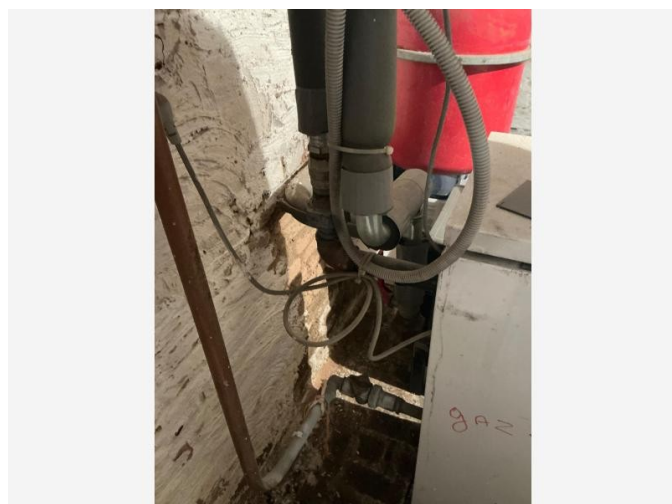
## Fiche 9: Ketel

Beschrijving	Notitie	Terug te vinden op plannen
Fiche 9: Ketel	<p>Er kunnen asbesttoepassingen aanwezig zijn. Ik heb geen info van bouwjaar en kon zelf niets waarnemen.</p> <p>Let op bij het demonteren van de toepassing en draag de nodige PBM's.</p>	-
