Asbestinventarisatetest

Consciencestraat 27, 2627 Schelle

Attestnummer : 20260423-000521.000

Uitgegeven op : 23.04.2026

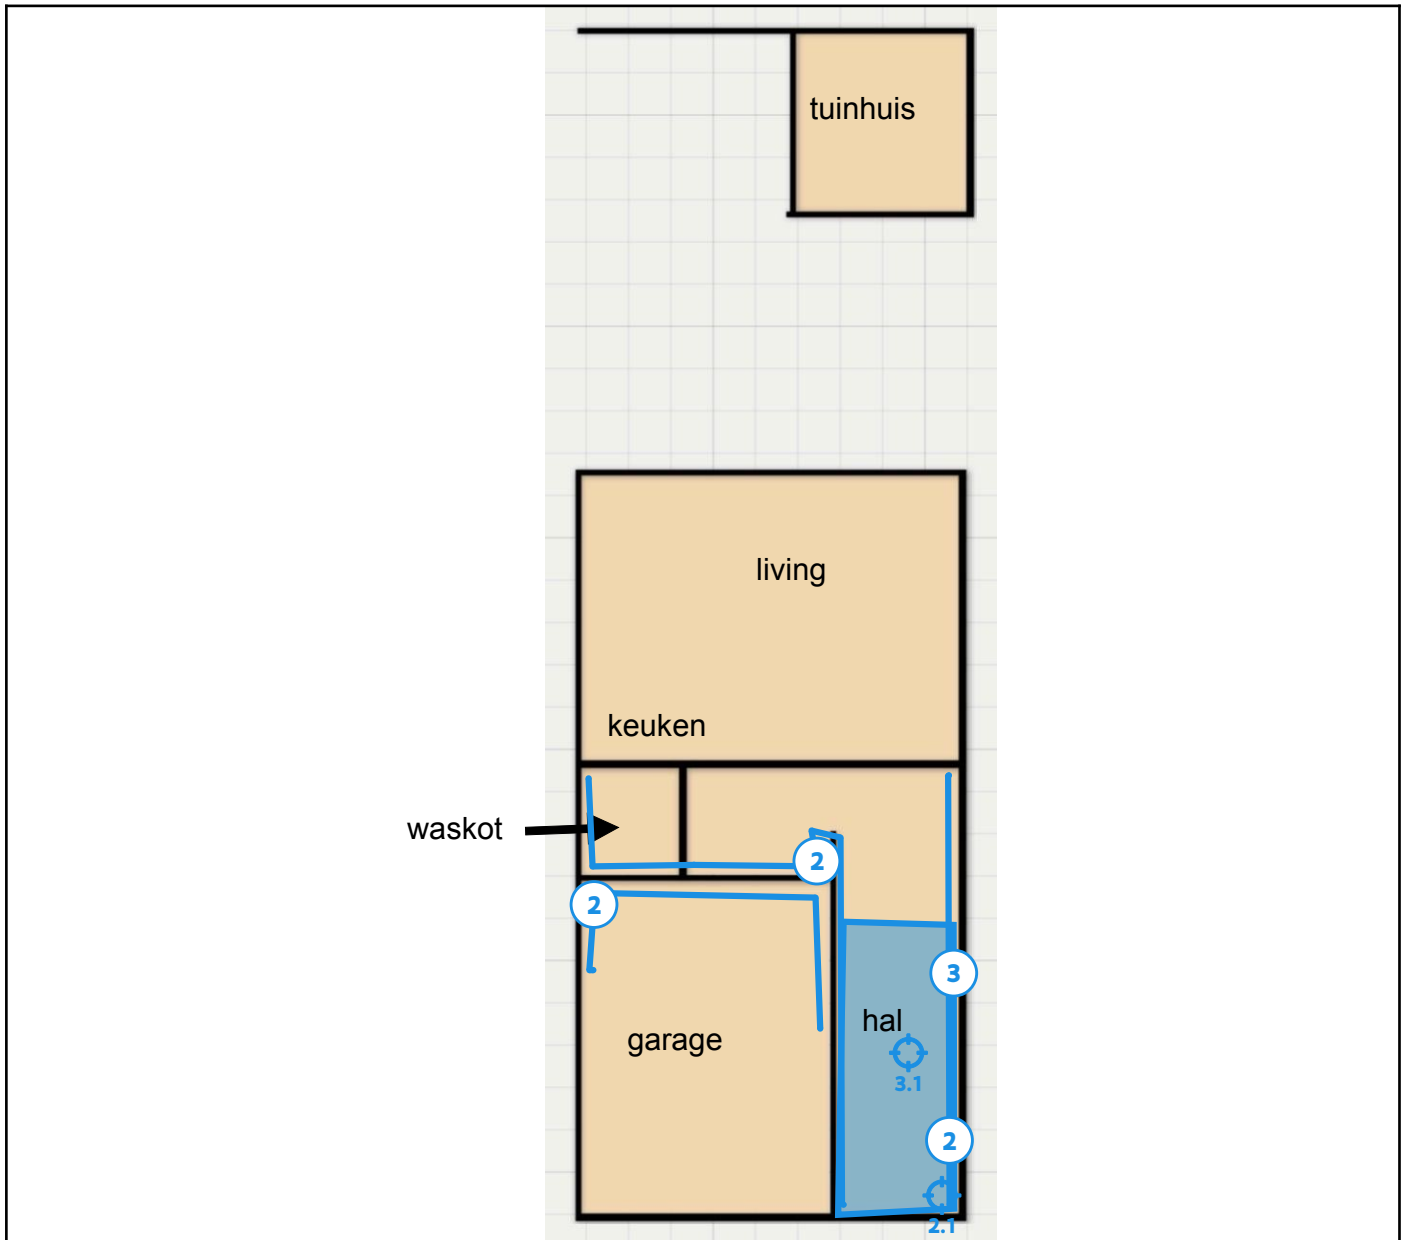
Plan 1.1: Grondplan/ gelijkvloers

Beschrijving	Type	Actie
2. Pleisterwerk wand	Geen asbest	-
2.1 Code: 6020439430	Mengmonster	-
3. Pleisterwerk plafond	Geen asbest	-
3.1 Code: 6020439431	Puntmonster	-

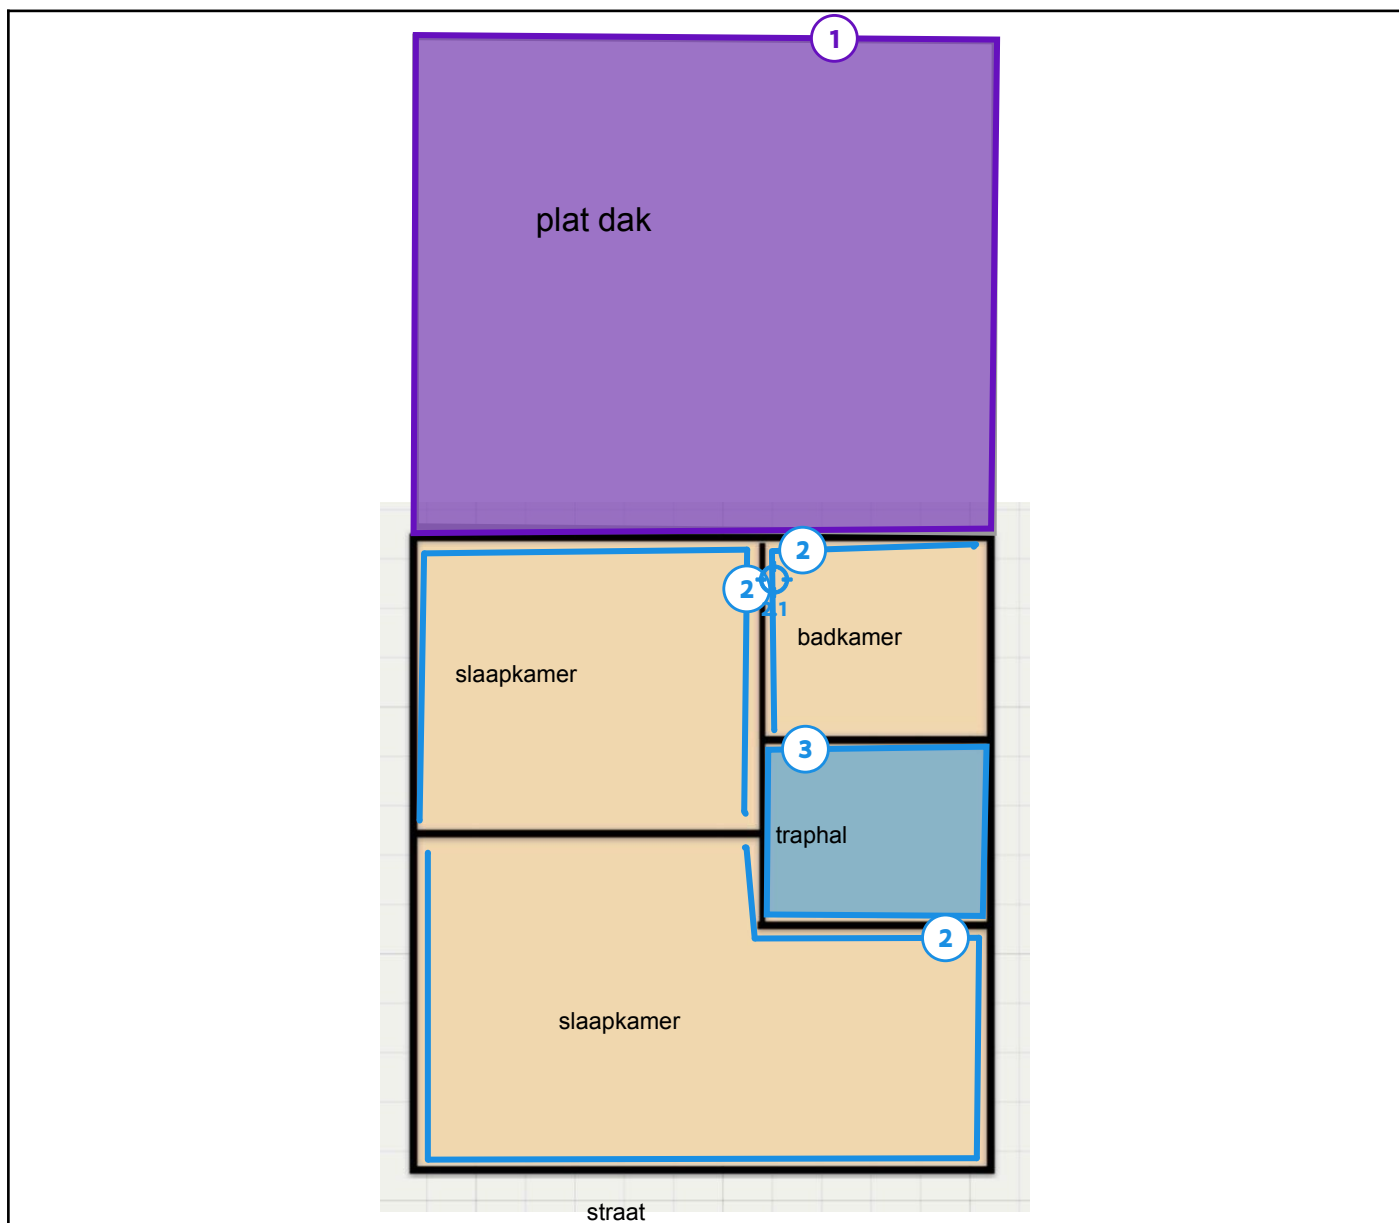
Plan 1.2: 1ste V

Beschrijving	Type	Actie
1. Onderdak	Beperking	-
2. Pleisterwerk wand	Geen asbest	-
2.1 Code: 6020439430	Mengmonster	-
3. Pleisterwerk plafond	Geen asbest	-

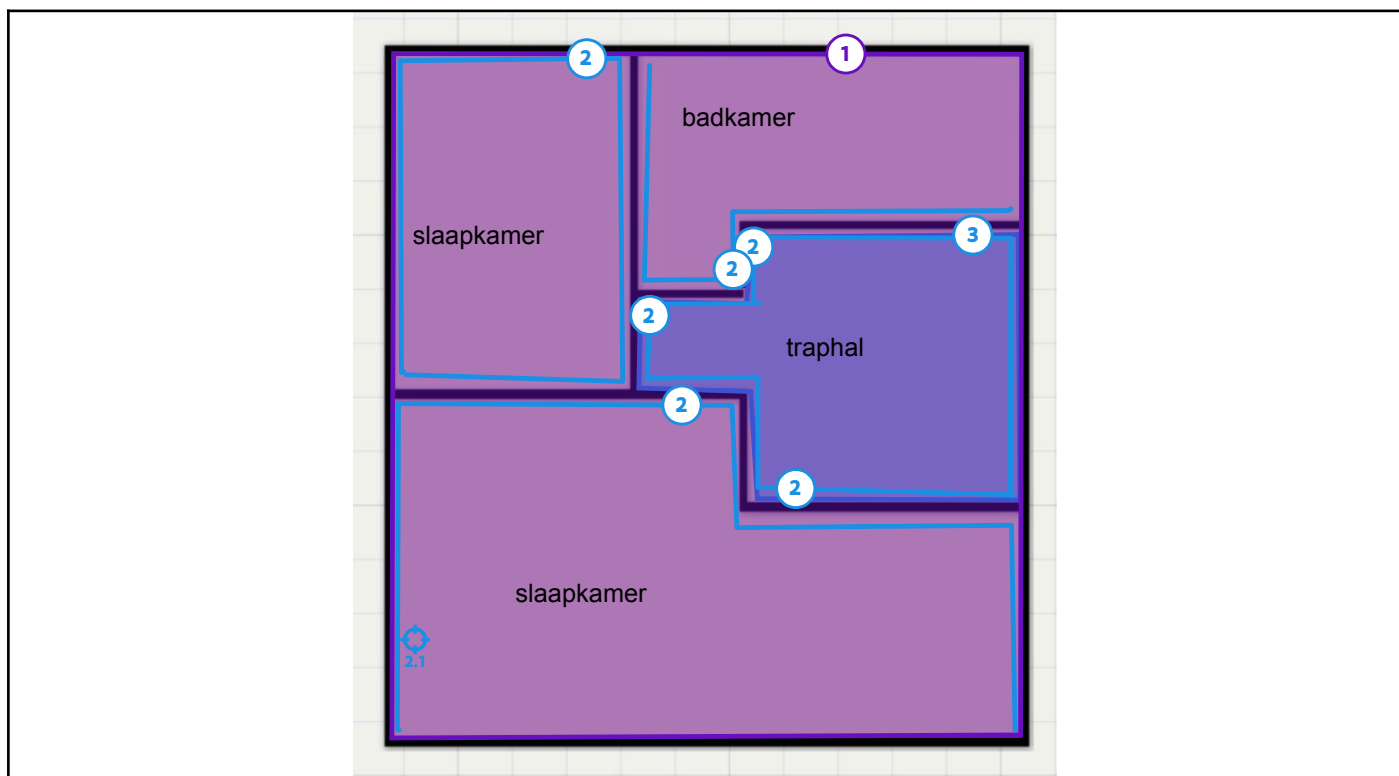
Plan 1.3: 2eV

Beschrijving	Type	Actie
1. Onderdak	Beperking	-
2. Pleisterwerk wand	Geen asbest	-
2.1 Code: 6020439430	Mengmonster	-
3. Pleisterwerk plafond	Geen asbest	-

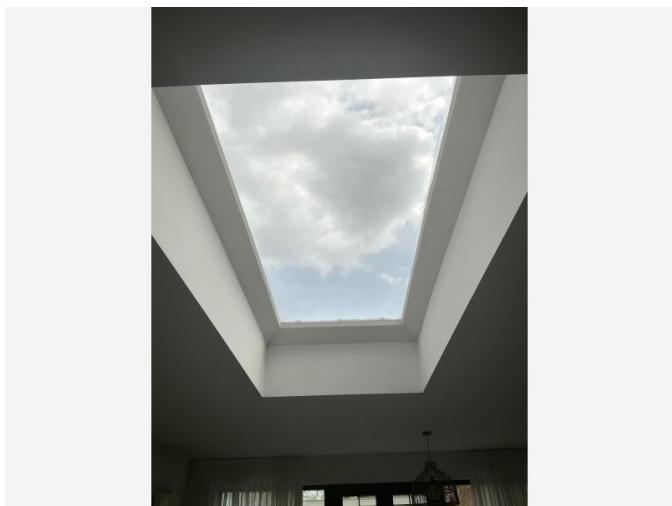
Situeringfoto

Tijdelijke beperking

Reden: Niet bereikbaar

Uitleg van de asbestdeskundige: Er kunnen tussen het dak en het plafond nog asbestverdachte toepassingen aanwezig zijn, deze zijn nu niet waarneembaar.

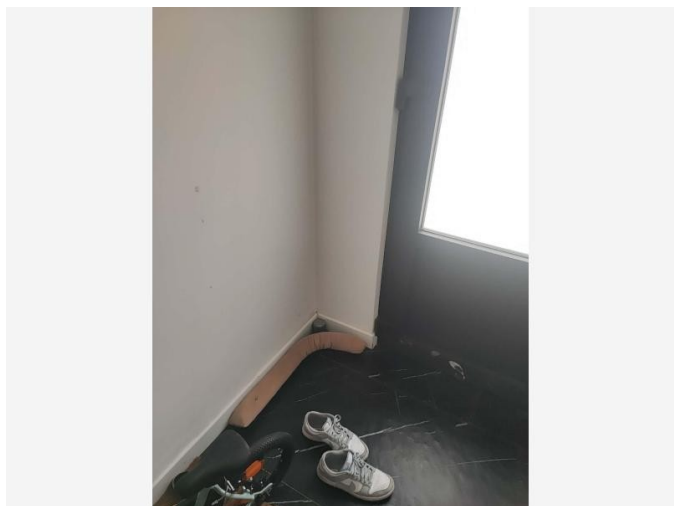
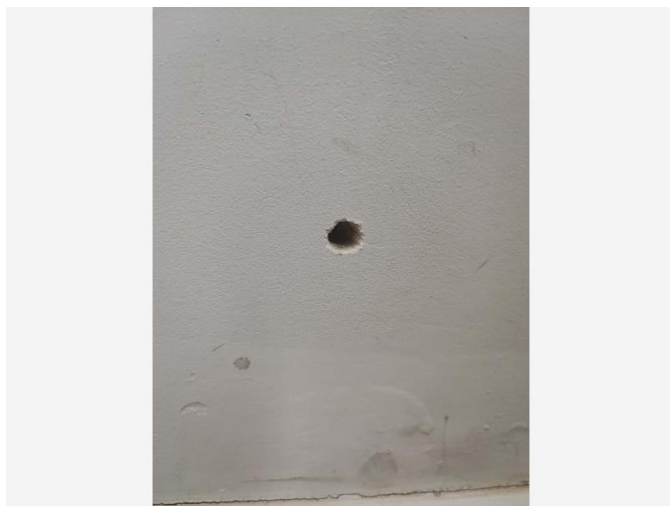
Fiche 2: Pleisterwerk wand

Geen asbest

#	Type	Referentie	Resultaat
2.1	Mengmonster	6020439430	Geen asbest

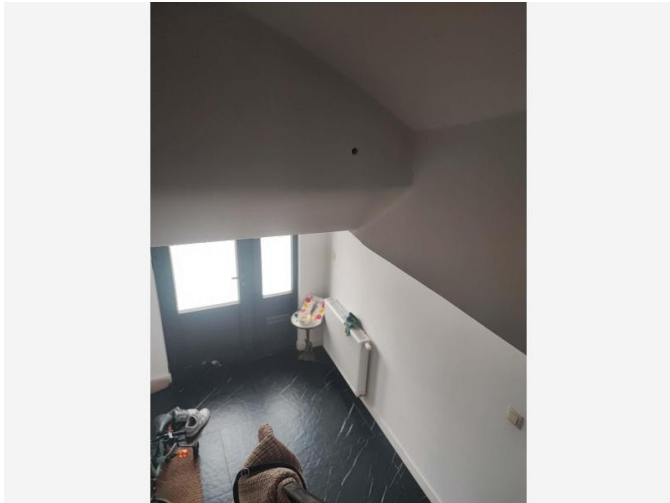
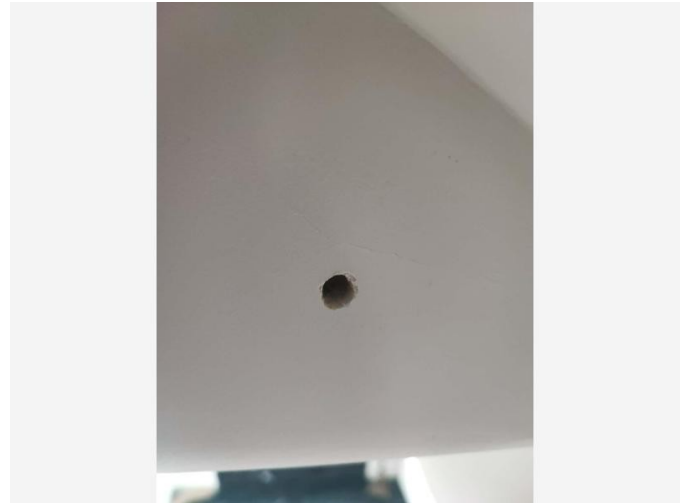
Fiche 3: Pleisterwerk plafond

Geen asbest

#	Type	Referentie	Resultaat
3.1	Puntmonster	6020439431	Geen asbest

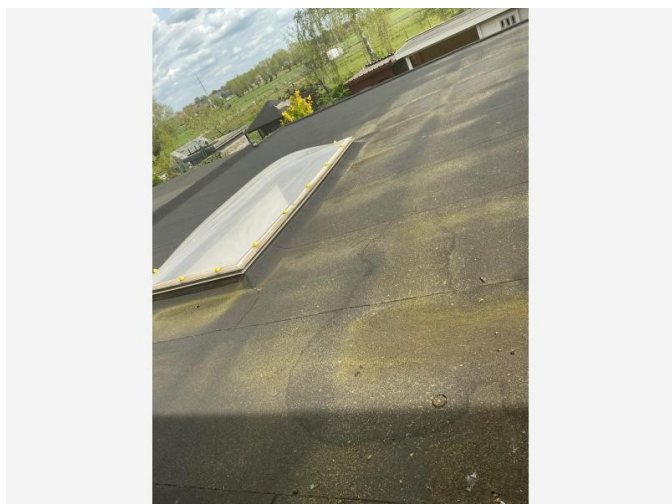
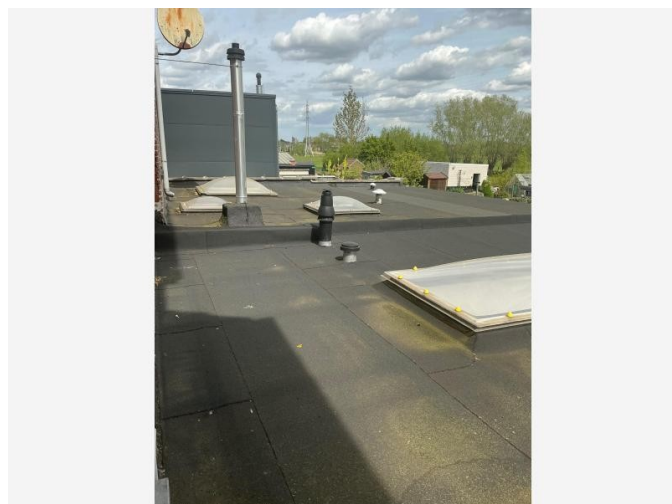
Beschrijving	Notitie	Terug te vinden op plannen
Fiche 4: Plat dak	Dak volledig hernieuwt door lek. Kijk bewijsdocumenten	-
Fiche 5: Afdichtingsmateriaal	Ramen zijn van 2020	-
Fiche 6: Puntdak	Kijk bewijsdocumenten	-
Fiche 7: Rookgaskanaal	Het rookgaskanaal bestaat uit metaal of pvc, deze is niet-asbestverdacht.	-
