Asbestinventarisatetest

Eikenstraat 138, 2840 Rumst

Attestnummer : 20260219-000292.000

Uitgegeven op : 19.02.2026

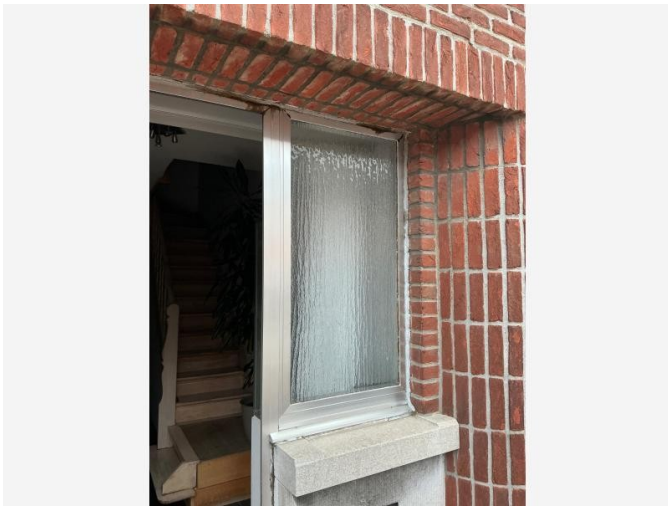
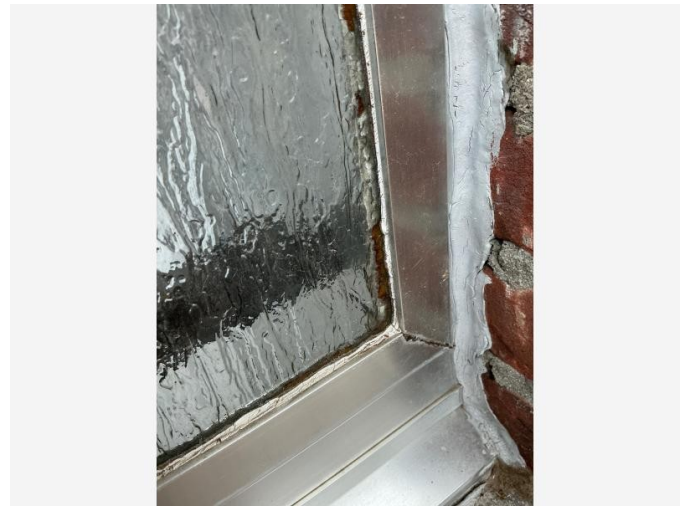
| Eindbeoordeling materiaalrisico | Laag materiaalrisico en/of verlaagde kans op vezelvrijgave |

| Asbestsoort (vezeltype) | Alleen chrysotiel |
| Asbestconcentratie | Laag (< 50%) |
| Toestand van het materiaal | Licht beschadigd, licht verweerd. Intact calciumsilicaatmateriaal of categorie III 'gebondenheid' |

| Beschrijving | Pasta |
| Omgeving | Buiten |
| Primaire drager | Wandopening verticaal (raam, deur, ...) |

Zorgvuldig beheren

- Zorg voor een veilig beheer. Vermijd het beschadigen van het asbestmateriaal. Controleer de toestand jaarlijks op wijzigingen.

- Eenvoudige handelingen: mag via doe-het-zelf of door werknemer(s) met opleidingsattest eenvoudige handelingen bij vervangen van de ramen kan de mastiek mee verwijderd worden door de plaatsers van nieuw raamwerk. Alle werknemer(s) moeten wel beschikken over een opleidingsattest eenvoudige handelingen 8u. Verwijdering met puntafzuiging dmv een stofzuiger met absoluut filter. Oud raamwerk word gerecycleerd , er mogen geen restanten aan het raamwerk achter blijven.

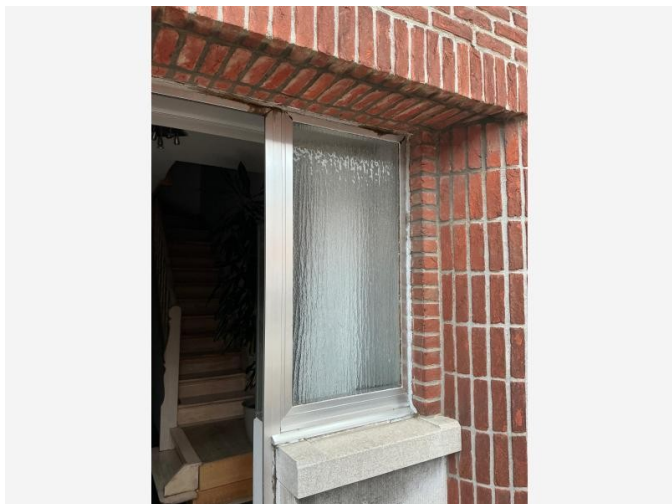
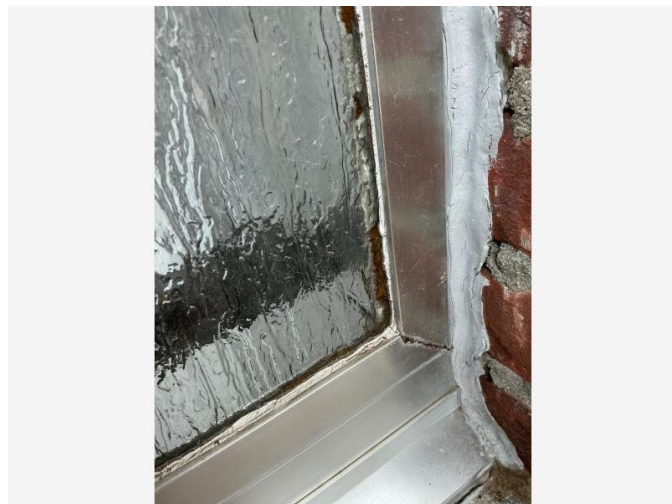
| Eindbeoordeling materiaalrisico | Laag materiaalrisico en/of verlaagde kans op vezelvrijgave |

| Asbestsoort (vezeltype) | Alleen chrysotiel |
| Asbestconcentratie | Laag (< 50%) |
| Toestand van het materiaal | Licht beschadigd, licht verweerd. Intact calciumsilicaatmateriaal of categorie III 'gebondenheid' |

| Beschrijving | Mastiek |
| Omgeving | Grenst aan binnen- en buitenlucht |

Zorgvuldig beheren

- Zorg voor een veilig beheer. Vermijd het beschadigen van het asbestmateriaal. Controleer de toestand jaarlijks op wijzigingen.

- Eenvoudige handelingen: mag via doe-het-zelf of door werknemer(s) met opleidingsattest eenvoudige handelingen bij vervangen van de ramen kan de mastiek mee verwijderd worden door de plaatsers van nieuw raamwerk. Alle werknemer(s) moeten wel beschikken over een opleidingsattest eenvoudige handelingen 8u. Verwijdering met puntafzuiging dmv een stofzuiger met absoluut filter. Oud raamwerk word gerecycleerd , er mogen geen restanten aan het raamwerk achter blijven.

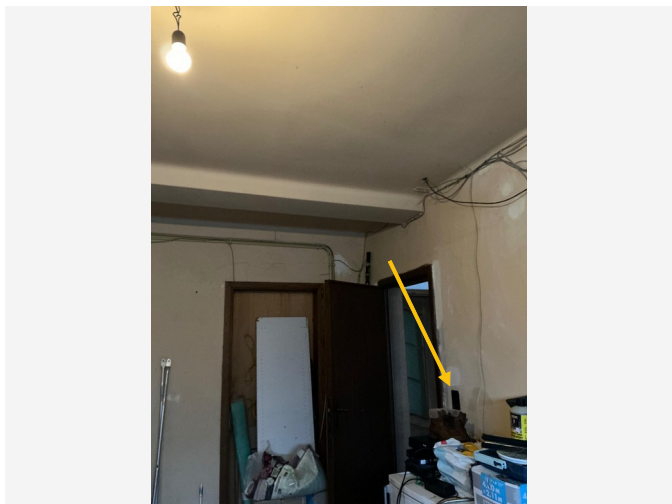
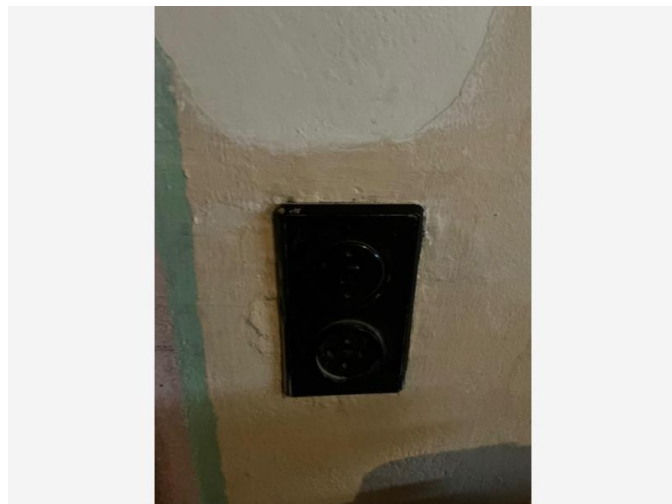
| Eindbeoordeling materiaalrisico | Laag materiaalrisico en/of verlaagde kans op vezelvrijgave |

| Asbestsoort (vezeltype) | Crocidoliet aanwezig |
| Toestand van het materiaal | Onbeschadigd, niet verweerd |

| Beschrijving | Bakeliet |
| Omgeving | Binnen |
| Identificatiemethode | De asbestdeskundige beoordeelt het materiaal als asbestverdacht en dus asbesthoudend, en dit zonder monstername. Motivatie: De monstername brengt andere schade aan dan schade die inherent is aan de monstername. |

Zorgvuldig beheren

- Zorg voor een veilig beheer. Vermijd het beschadigen van het asbestmateriaal. Controleer de toestand jaarlijks op wijzigingen.
- Voer bijkomende staalname(s) uit.

- Eenvoudige handelingen: mag via doe-het-zelf of door werknemer(s) met opleidingsattest eenvoudige handelingen
Schakelaars, stopcontacten en andere gelijkaardige toepassingen kunnen eenvoudig losgeschroefd, afvoeren op de daarvoor voorziene plek op containerpark.

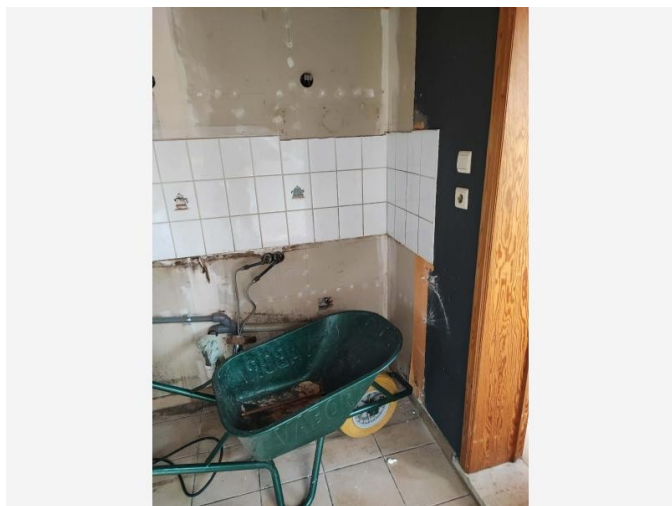
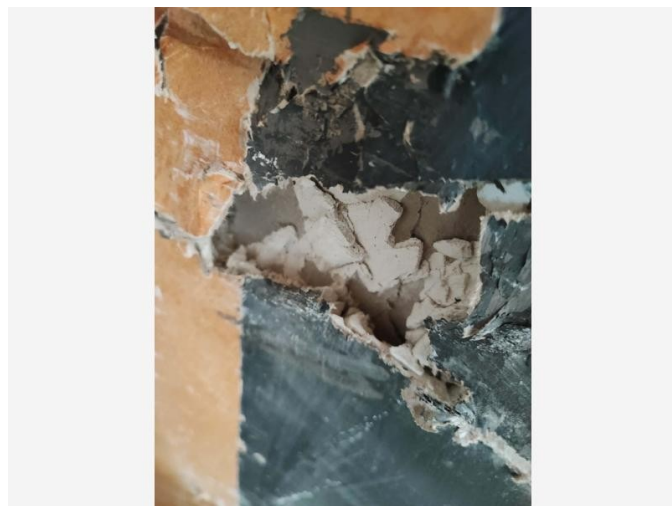
Geen asbest

| # | Type | Referentie | Resultaat |
|---|---|---|---|
| 4.1 | Mengmonster | Staal 1 | Geen asbest |

| Beschrijving | Pleisterwerk |

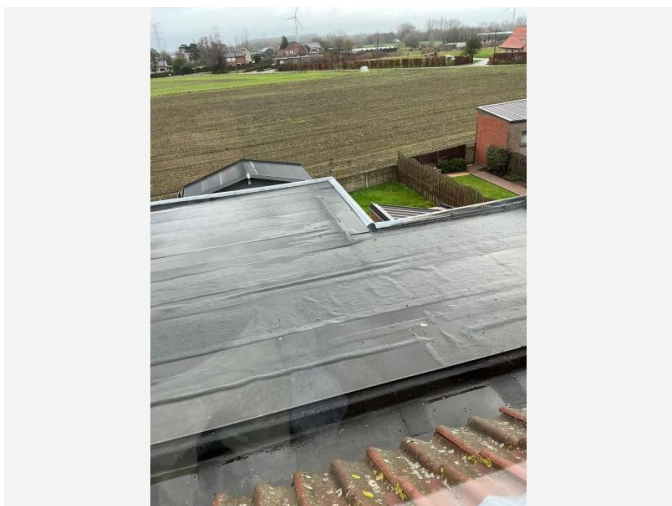
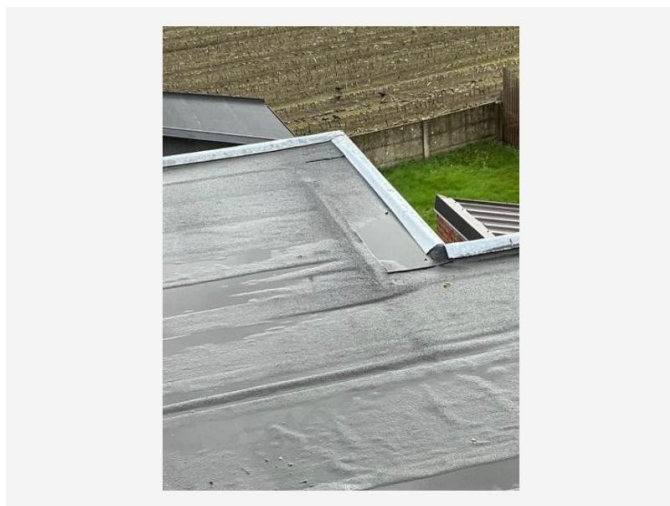
Fiche 5: Roofing

Geen asbest

| # | Type | Referentie | Resultaat |
|---|---|---|---|
| 5.1 | Puntmonster | Staal 4 | Geen asbest |

| Beschrijving | Roofing |

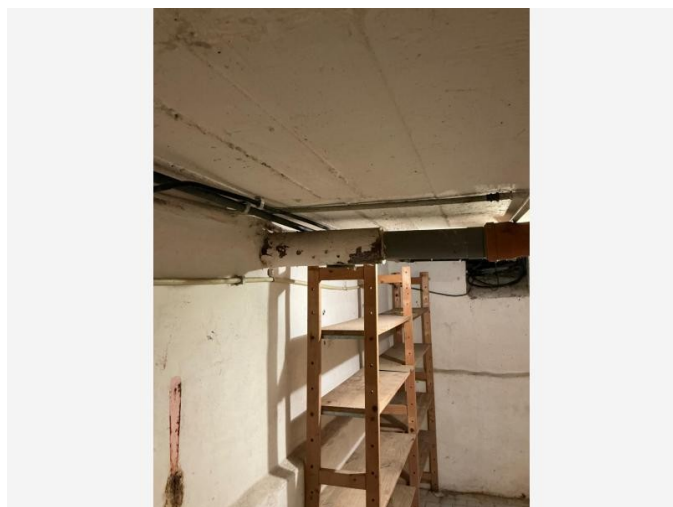
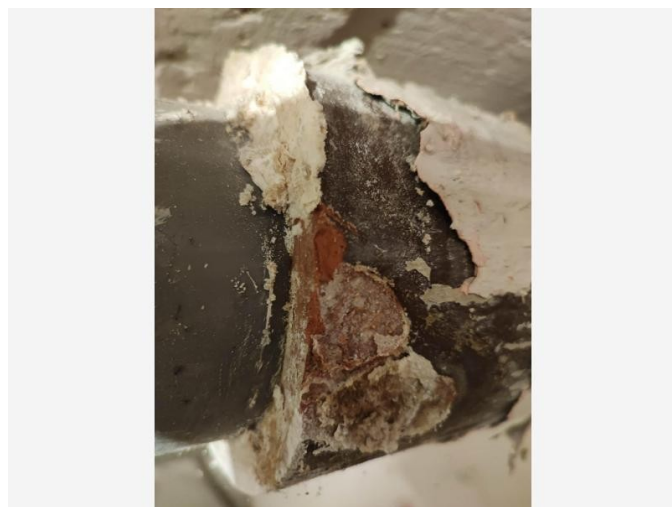
| Beschrijving | Notitie | Terug te vinden op plannen |
|---|---|---|
| Fiche 6: Cementbuis rond leiding | Niet asbestverdacht | - |

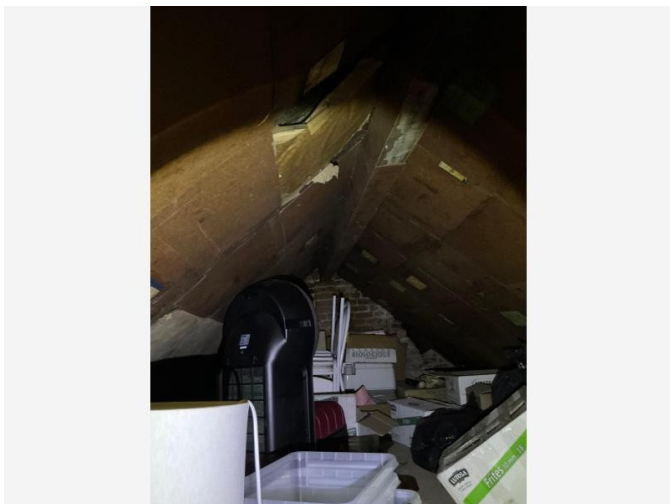
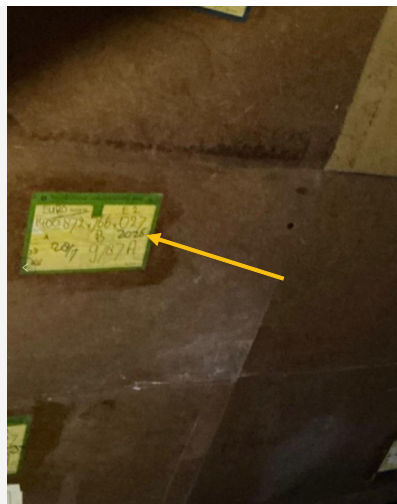
| Beschrijving | Notitie | Terug te vinden op plannen |
|---|---|---|
| Fiche 7: Materialen onder de Dakbedekking | Niet asbestverdacht | - |

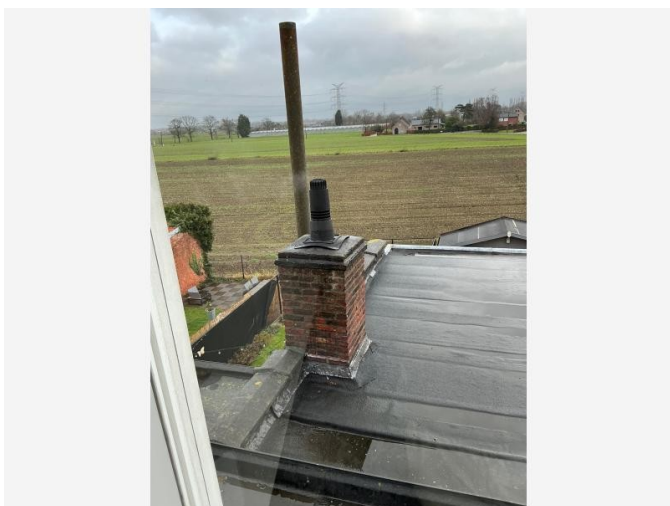
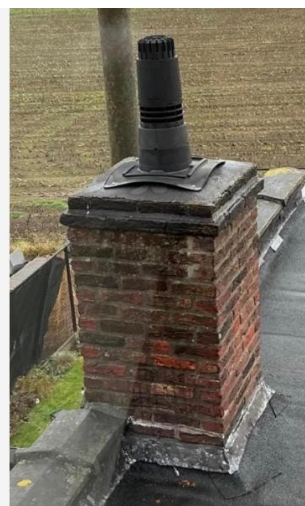
| Beschrijving | Notitie | Terug te vinden op plannen |
|---|---|---|
| Fiche 8: Materialen van Rookgaskanalen | Niet asbestverdacht | - |

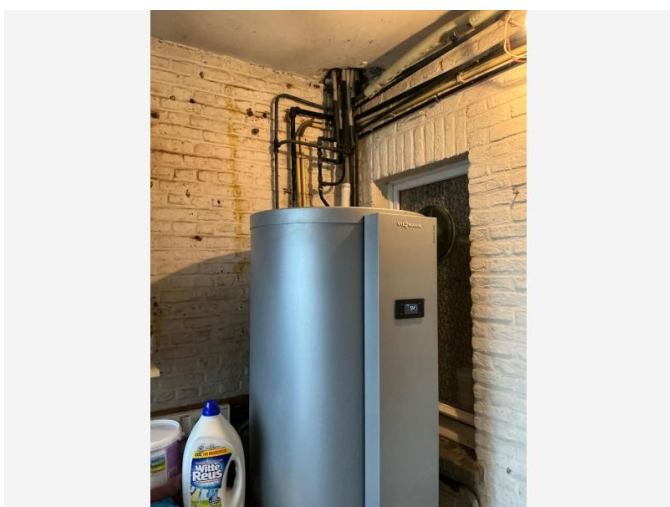
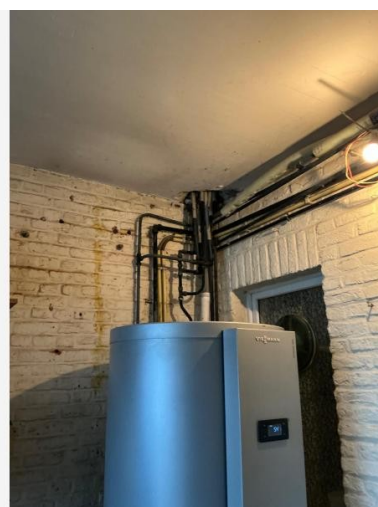
| Beschrijving | Notitie | Terug te vinden op plannen |
|---|---|---|
| Fiche 9: Materialen aan de stookketel | Niet asbestverdacht | - |
