Asbestinventarisatetest

Vrijthoutstraat 16, 2530 Boechout

Attestnummer : 20260511-000369.000

Asbestveilig (maar niet asbestvrij)

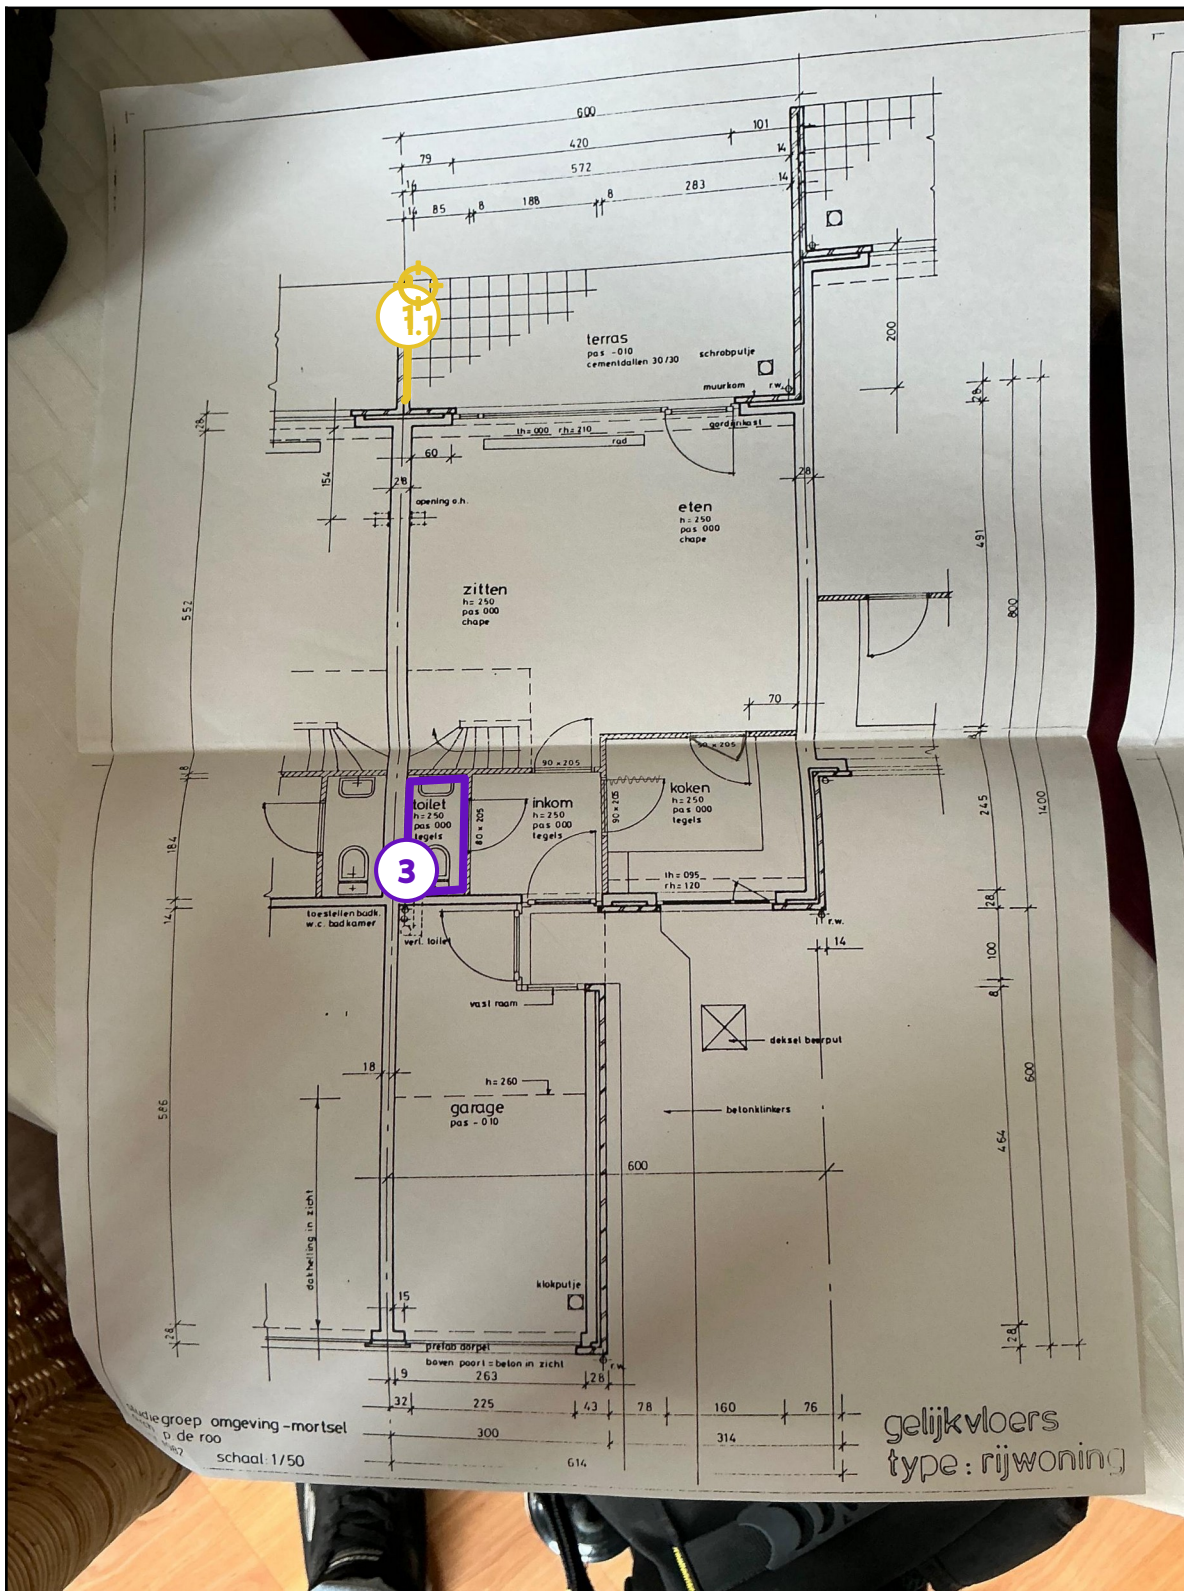
Plan 1.1: Gelijkvloers

1. Dorpel buiten	Asbestmateriaal	Zorgvuldig beheren
1.1 Code: 6020441983	Puntmonster	-
3. Tegellijm	Advies	-

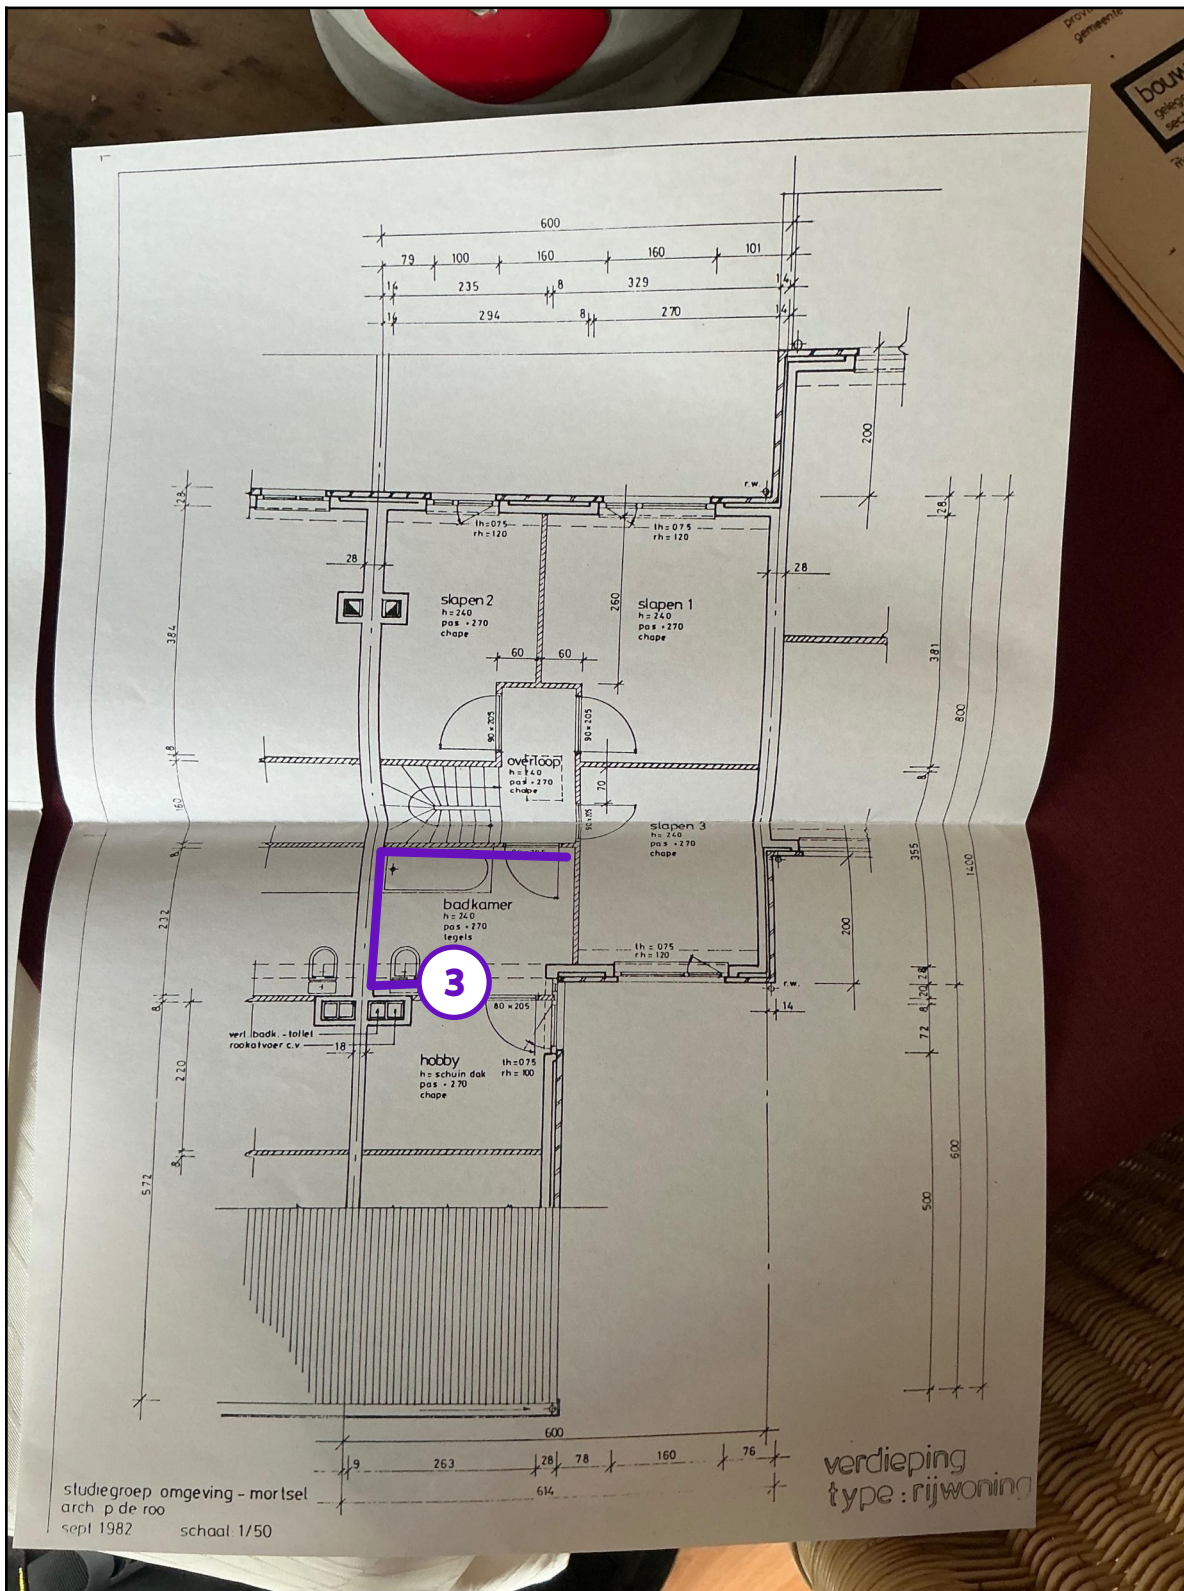
Plan 1.3: 1eV

3. Tegelijk	Advies	-
-------------	--------	---

In het inspectieprotocol is een monstername van tegel- en vloerlijm verplicht om dit te identificeren als niet-asbesthoudend. Er waren geen facturen ter beschikking die bevestigen dat de tegels/vloer na 2001 waren geplaatst. Er waren geen bestaande beschadigingen aan de wandtegels of vloer om de lijm voldoende te kunnen inspecteren. Om dit af te toetsen is het aangewezen om bij eventuele renovatiewerken aan de tegels en de parket verder onderzoek/staalname te laten uitvoeren ter controle.

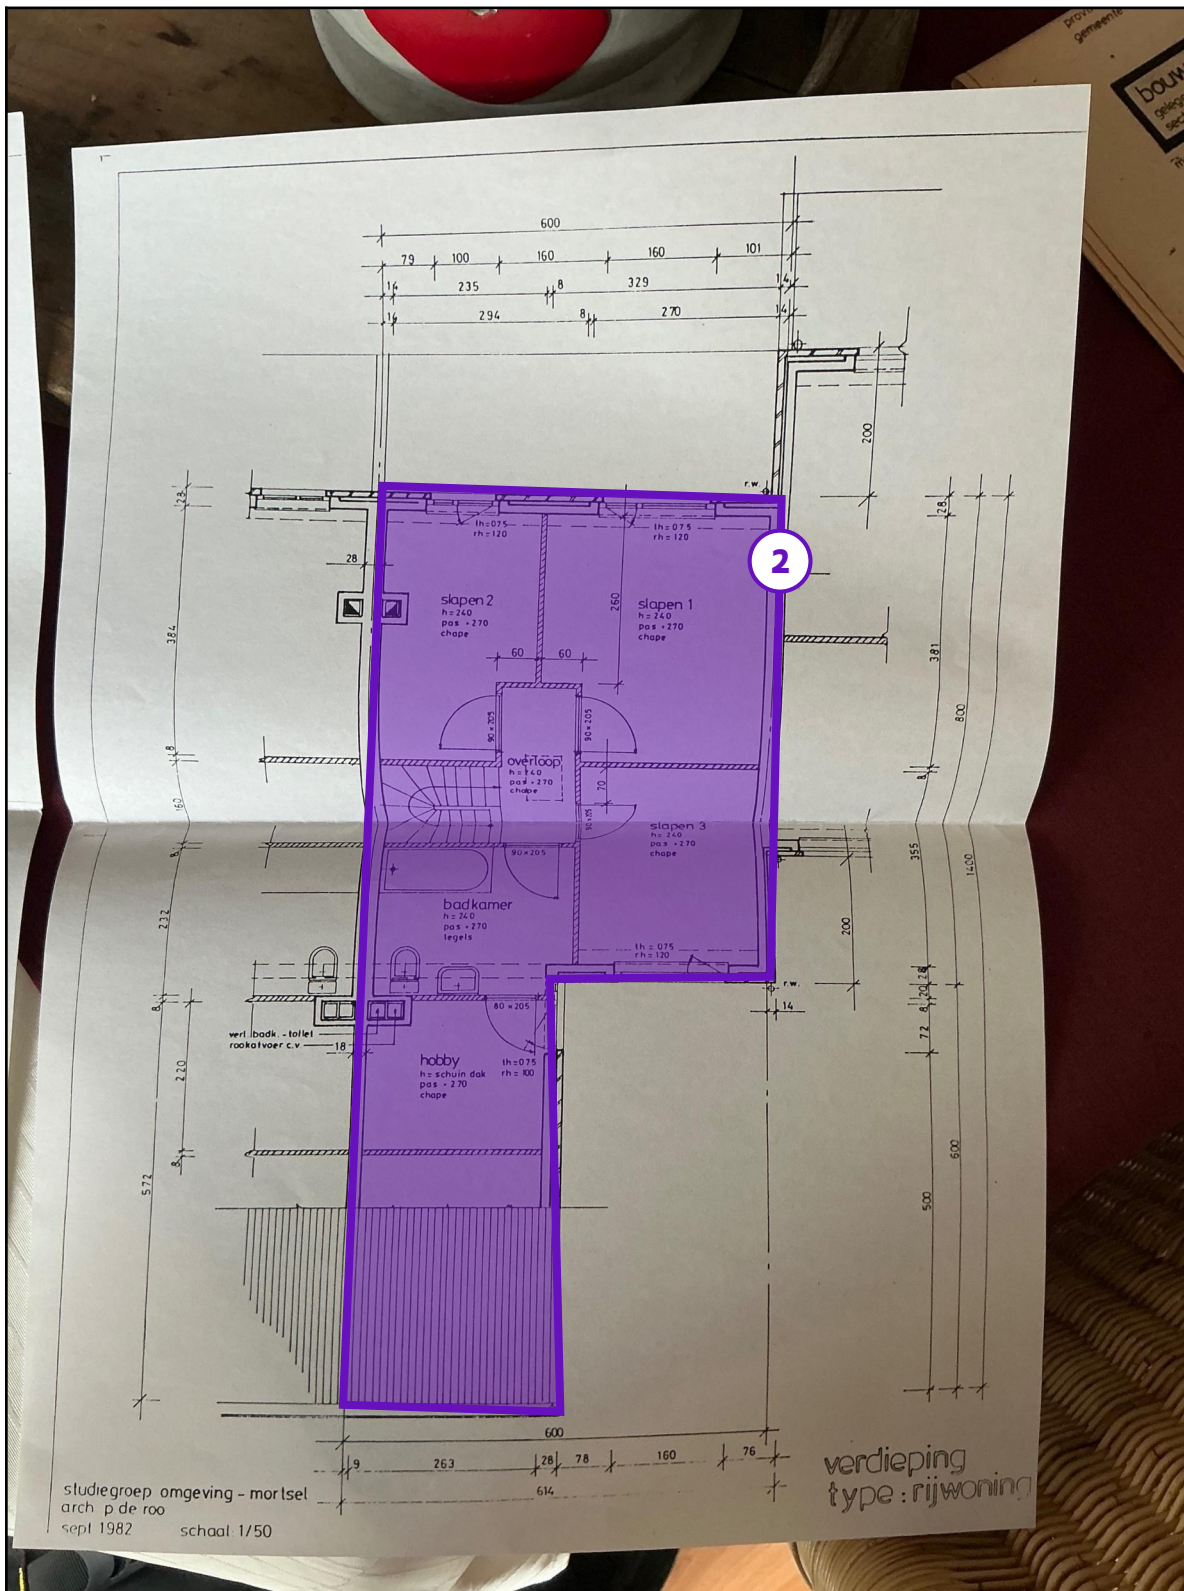
Plan 1.5: 1eV kopie kopie

2. Onderdak	Beperking	-
-------------	-----------	---

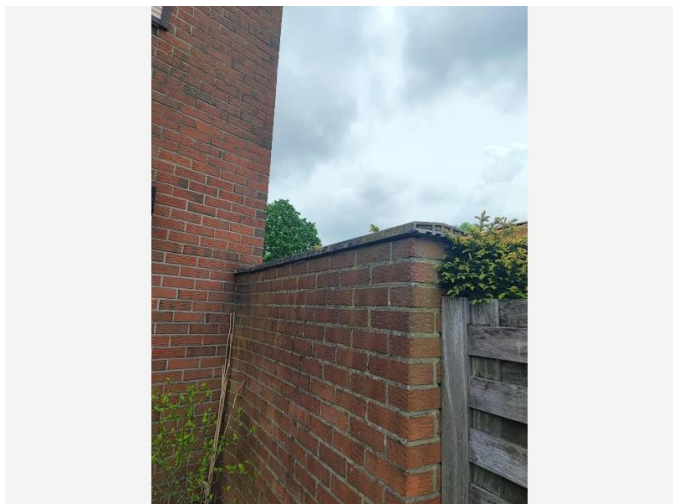
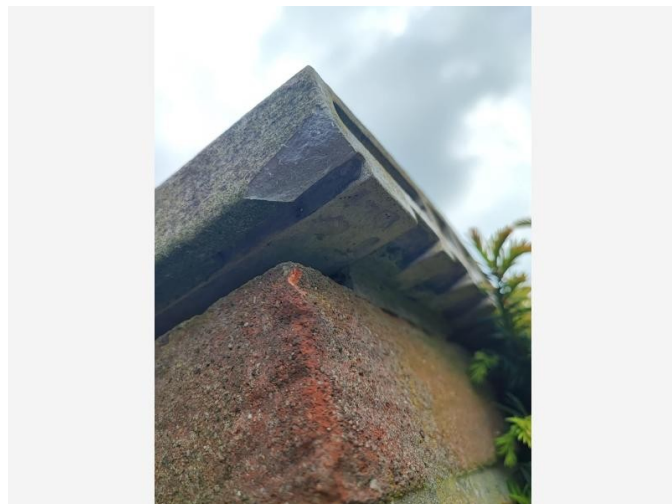
Het asbestmateriaal valt onder de mijlpaal van 2040.

Eindbeoordeling materiaalrisico	Zeer laag materiaalrisico en/of zeer lage kans op vezelvrijgave
---------------------------------	---

Gebondenheid	Categorie 1: hechtgebonden in oorsprong
Asbestsoort (vezeltype)	Alleen chrysotiel aanwezig
Asbestconcentratie	Laag (< 50%)
Afschermingsgraad van het gehele materiaal	Geheel of deels vrij aan de buitenlucht, maar geen contact met binnenlucht
Toestand van het materiaal	Onbeschadigd, niet verweerd

#	Type	Referentie	Resultaat
1.1	Puntmonster	6020441983	Chrysotiel

Beschrijving	Dorpel buiten
Omgeving	Buiten
Primaire drager	Wand vrijstaand (scheidingsmuur, ...)
Asbestmateriaal	Deksteen, muurkap - Vol
Bindmiddel van asbestmateriaal	Cement
Gebondenheid op basis van bindmiddel	Hecht
Hoeveelheid (oppervlakte - dikte - aantal)	<ul style="list-style-type: none">• 2,00 m² - 2,00 cm - 1 stuk
Totaal volume	0,04 m ³
Eenvoudig bereikbaar	Ja
Bevestigingswijze	<ul style="list-style-type: none">• Los (al dan niet bedekt)
Identificatiemethode	Een monstername door de asbestdeskundige met laboanalyse door een asbestlabo.
Destructieve handeling voor identificatie	Nee
Opmerking	De vermelde oppervlaktes, diktes, gewichten en volumes betreffen een beredeneerde schatting. Er worden geen rechten verleend aan deze oppervlaktes/diktes/volumes. 3 meter.

- Zorg voor een veilig beheer. Vermijd het beschadigen van het asbestmateriaal. Controleer de toestand jaarlijks op wijzigingen.

- Eenvoudige handelingen: mag via doe-het-zelf of door werknemer(s) met opleidingsattest eenvoudige handelingen
De dekstenen kunnen voorzichtig losgebeiteld worden, extra bevochtigen om stof te voorkomen + dragen van de nodige beschermingsmiddelen (mondmasker ffp3, handschoenen, tyvec) verpakken in plastic folie en afvoeren naar het containerpark als hechtgebonden asbestafval.

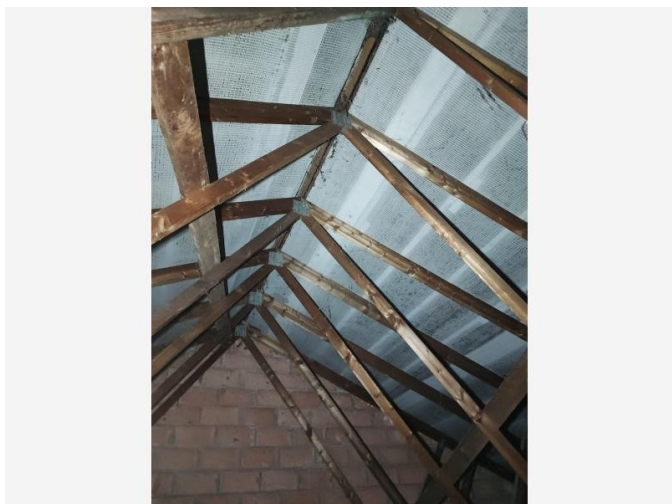
Situeringfoto

Tijdelijke beperking

Reden: Er is geen volledige risicobeoordeling mogelijk

Uitleg van de asbestdeskundige: Boven het vals plafond kunnen er asbestverdachte toepassingen aanwezig zijn die nu niet waarneembaar zijn.

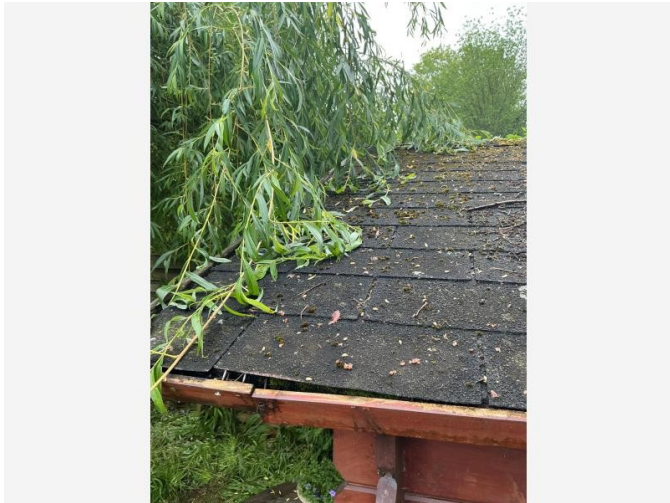
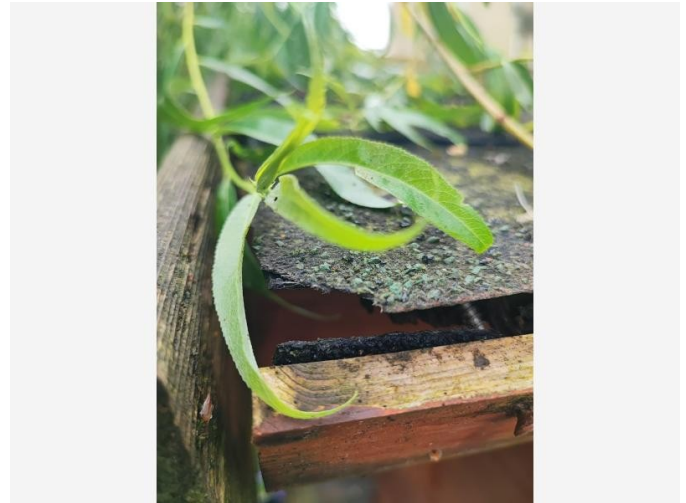
Fiche 4: Roofing tuinhuis

Geen asbest

#	Type	Referentie	Resultaat
4.1	Puntmonster	6020441986	Geen asbest

Beschrijving	Roofing tuinhuis
Omgeving	Buiten
Primaire drager	Schuin dak
Bindmiddel van materiaal	Bitumen (roofing, teer, asfalt)
Gebondenheid op basis van bindmiddel	Hecht
Hoeveelheid (oppervlakte - aantal)	• 20,00 m ² - 1 stuk
Totale oppervlakte	20,00 m ²
Identificatiemethode	Een monstername door de asbestdeskundige met laboanalyse door een asbestlabo.
Destructieve handeling voor identificatie	Nee

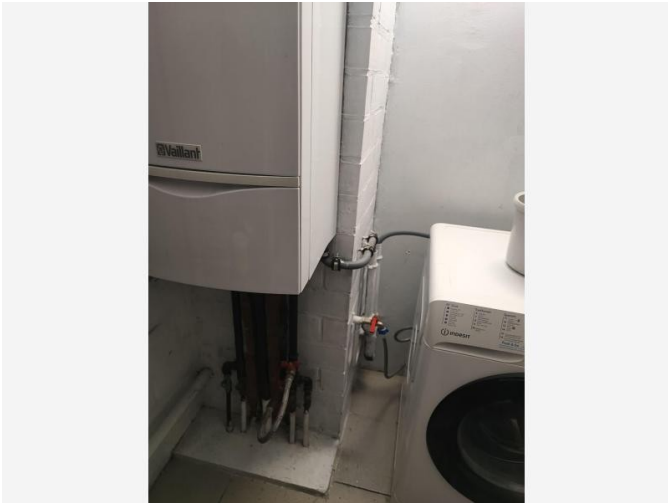
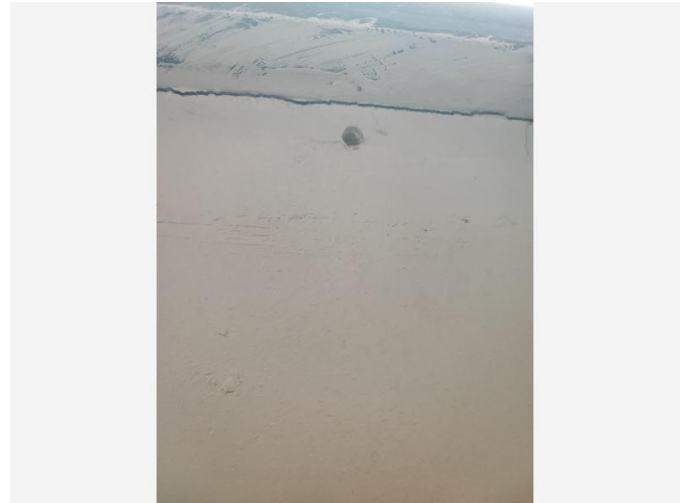
Fiche 5: Pleisterwerk wanden

Geen asbest

#	Type	Referentie	Resultaat
5.1	Mengmonster	6020441984	Geen asbest

Beschrijving	Pleisterwerk wanden
Omgeving	Binnen
Primaire drager	Binnenwand
Bindmiddel van materiaal	Gips - kalk
Gebondenheid op basis van bindmiddel	Niet-hechtgebonden
Hoeveelheid (oppervlakte - dikte - aantal)	• 230,00 m ² - 1,00 cm - 1 stuk
Totaal volume	2,30 m ³
Identificatiemethode	Een monstername door de asbestdeskundige met laboanalyse door een asbestlabo.
Destructieve handeling voor identificatie	Nee
Opmerking	De vermelde oppervlaktes, diktes, gewichten en volumes betreffen een beredeneerde schatting. Er worden geen rechten verleend aan deze oppervlaktes/diktes/volumes.
