Asbestinventarisatetest

Pastoor Bauwenslaan 34/402, 2610 Antwerpen

Attestnummer : 20260507-000439.000

Niet-asbestveilig

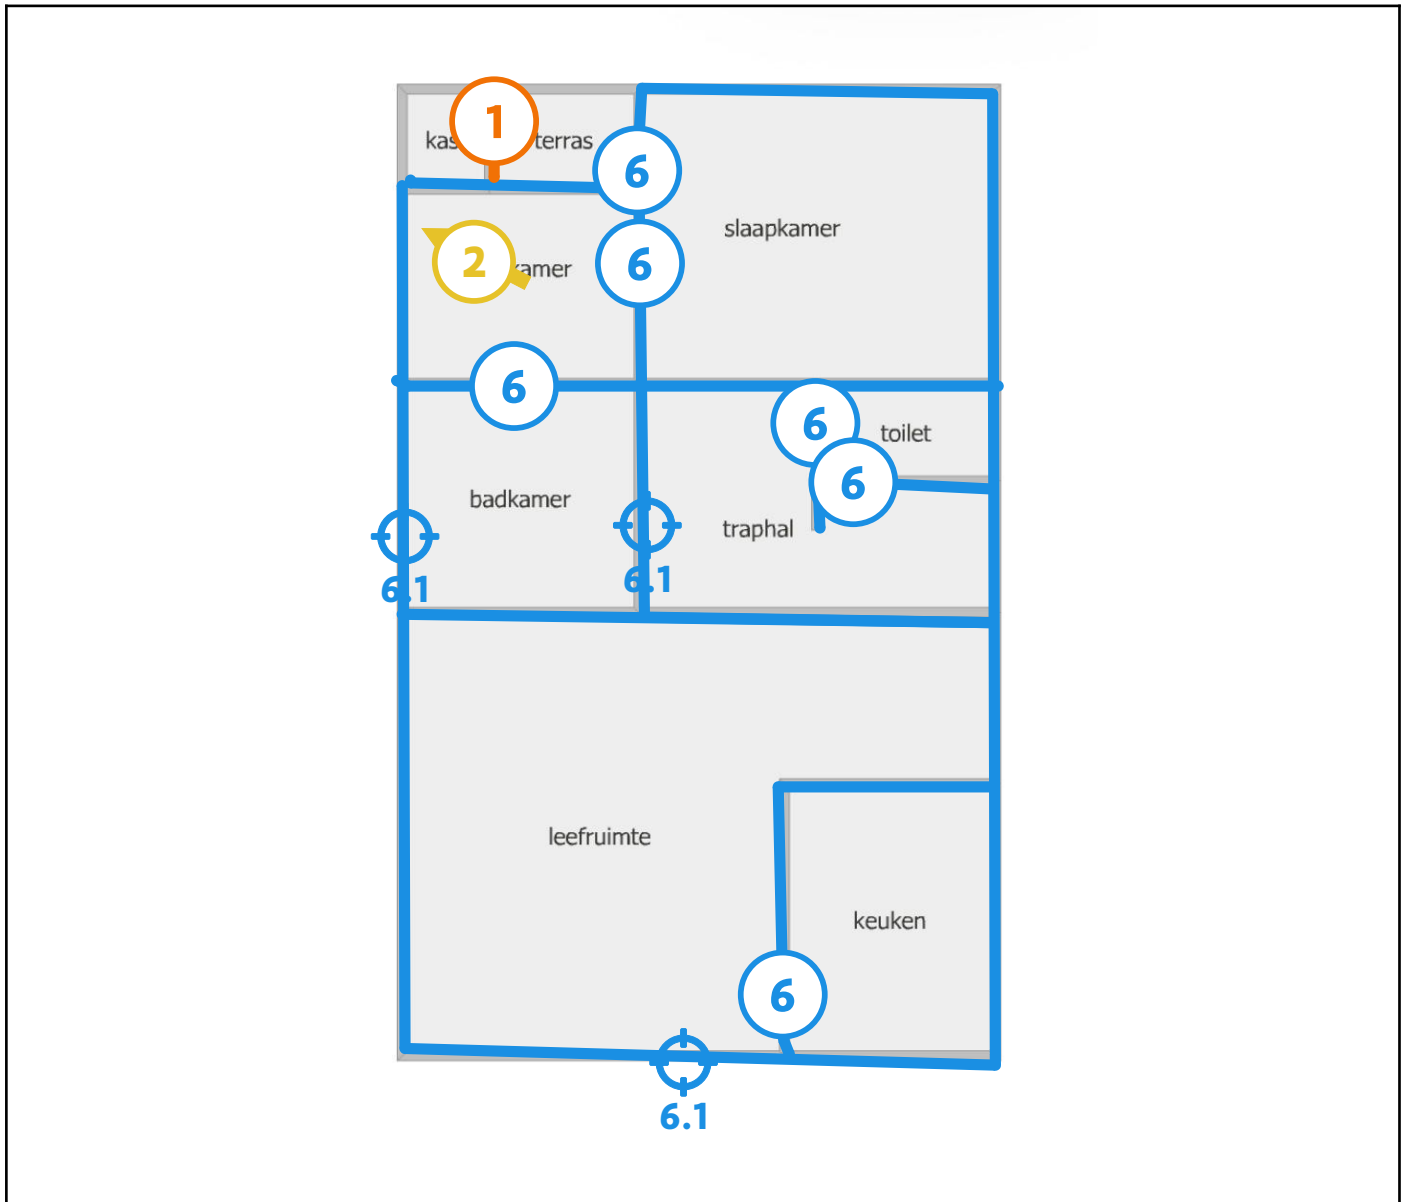
Plan 1.1: Appartement

Beschrijving	Type	Actie
1. Kastdeur terras	Asbestmateriaal	Verwijderen
2. Bakeliet	Asbestmateriaal	Zorgvuldig beheren
6. Pleister wand	Geen asbest	-
6.1 Code: Pleister wand	Mengmonster	-

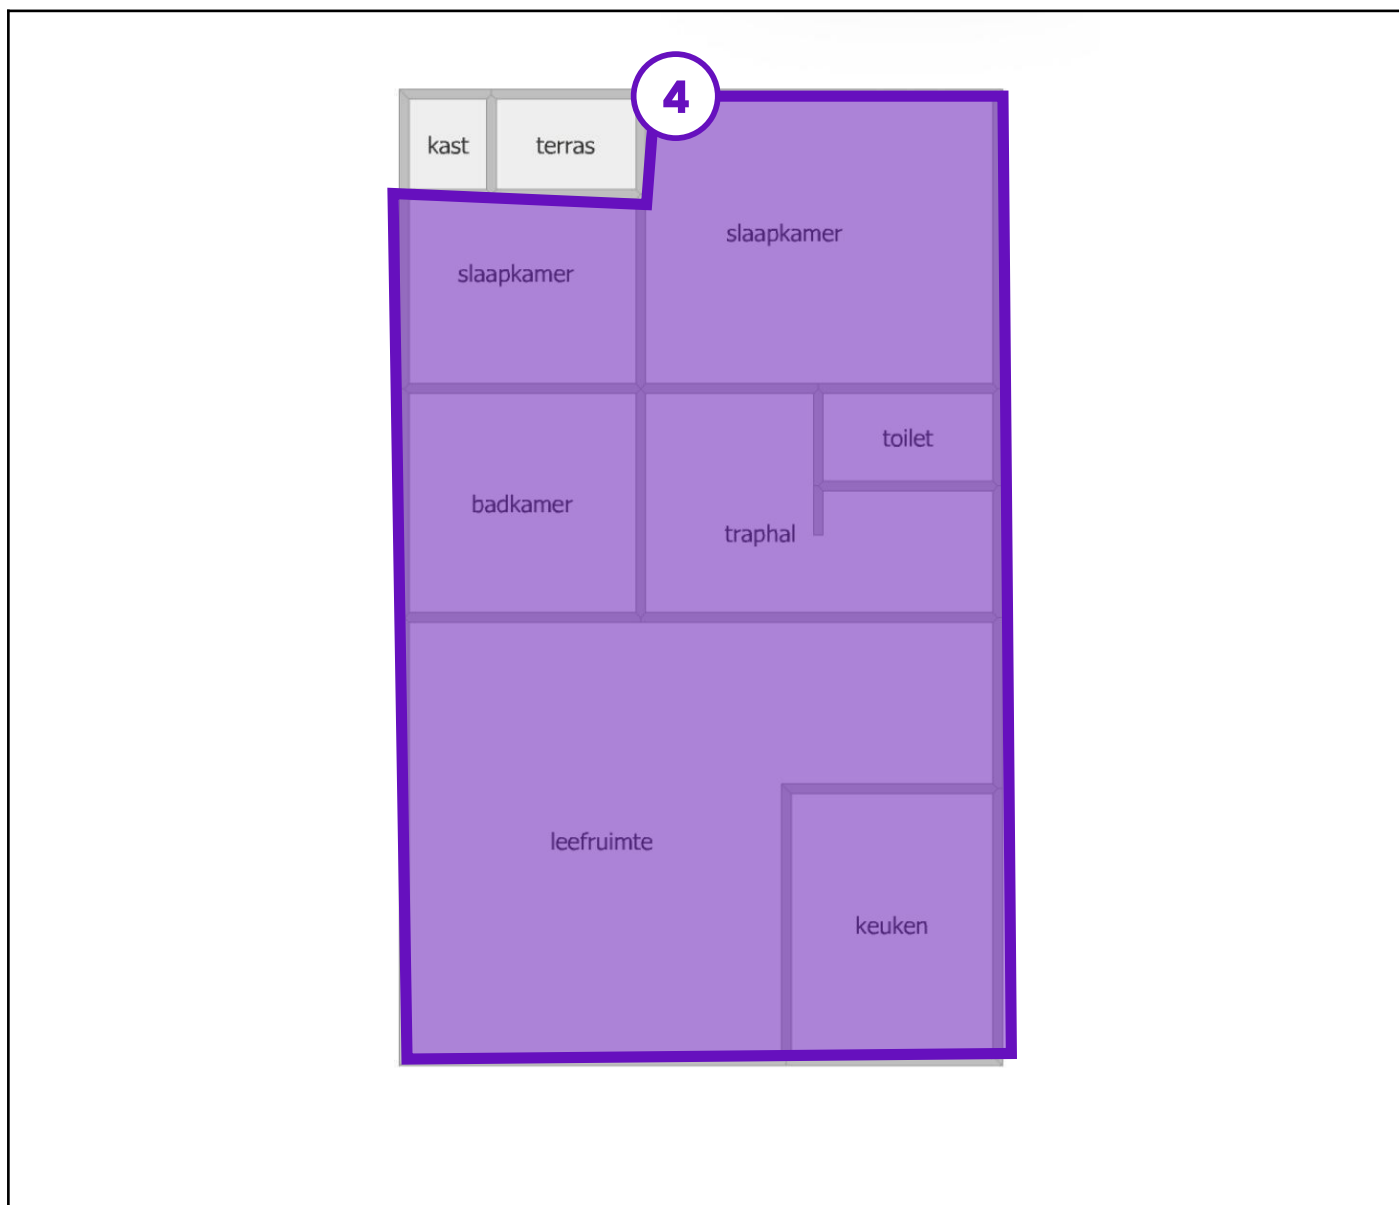
Plan 1.3: Appartement kopie 2

Beschrijving	Type	Actie
4. Vloer-/tegellijn	Advies	-

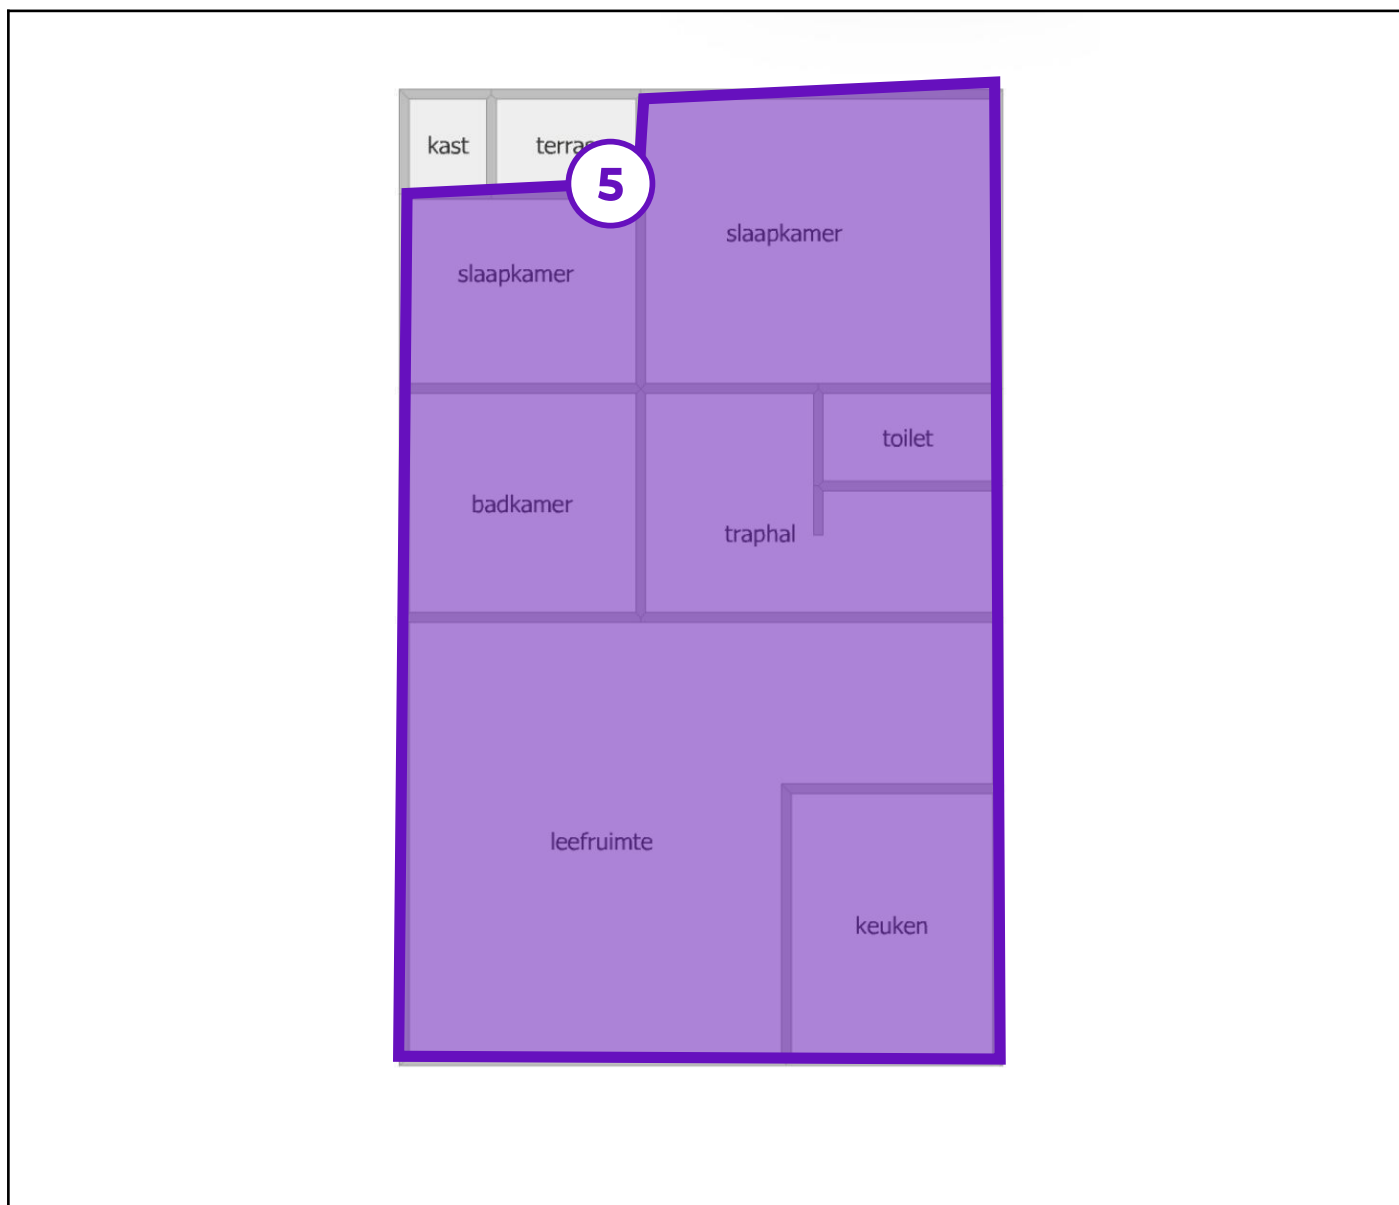
Plan 1.4: Appartement kopie 2 kopie

Beschrijving	Type	Actie
5. Vloeren	Advies	-

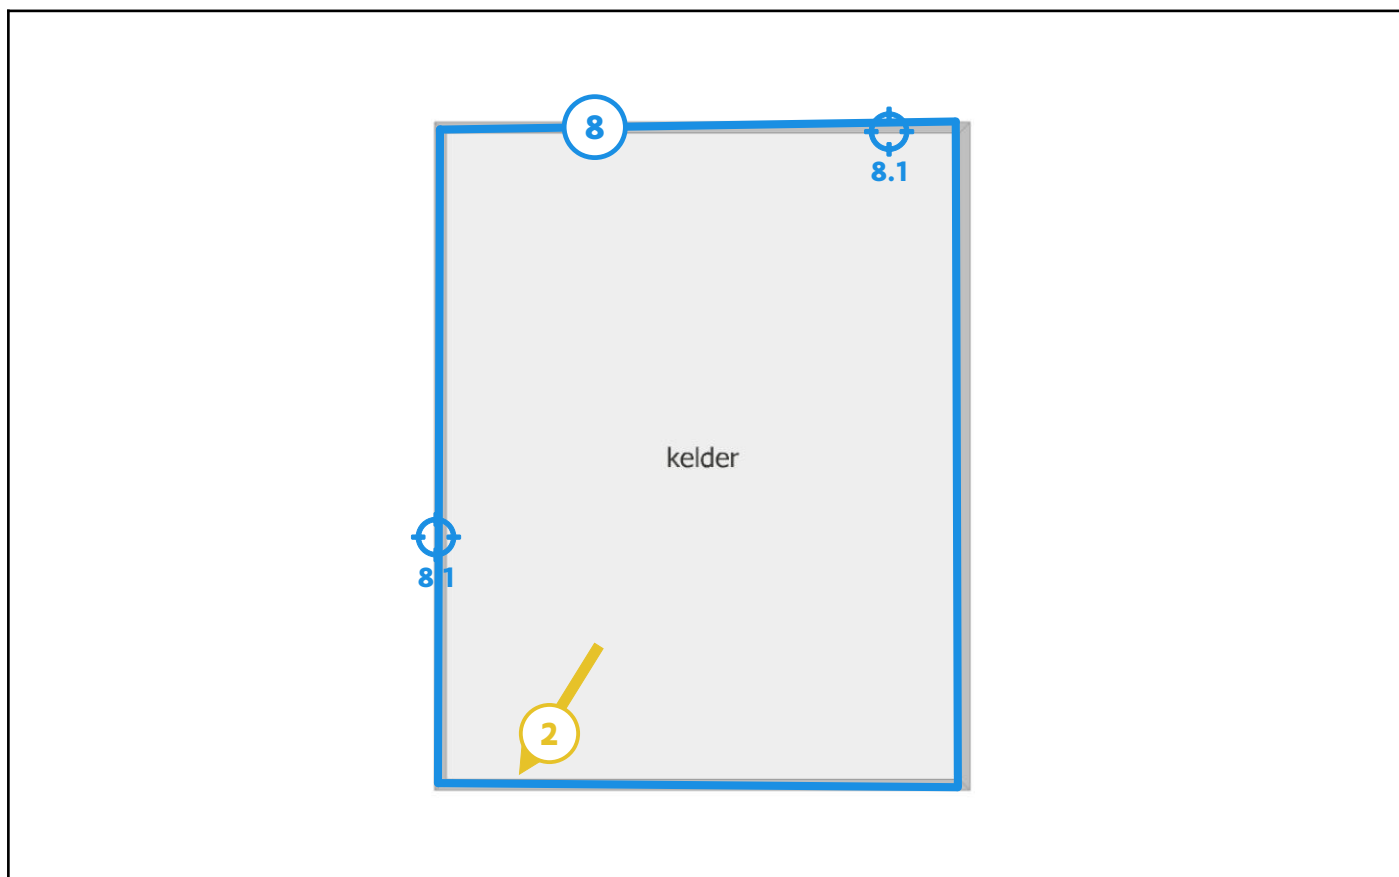
Plan 1.5: Kelder

Beschrijving	Type	Actie
2. Bakeliet	Asbestmateriaal	Zorgvuldig beheren
8. Cementering kelder	Geen asbest	-
8.1 Code: Cementering kelder	Mengmonster	-

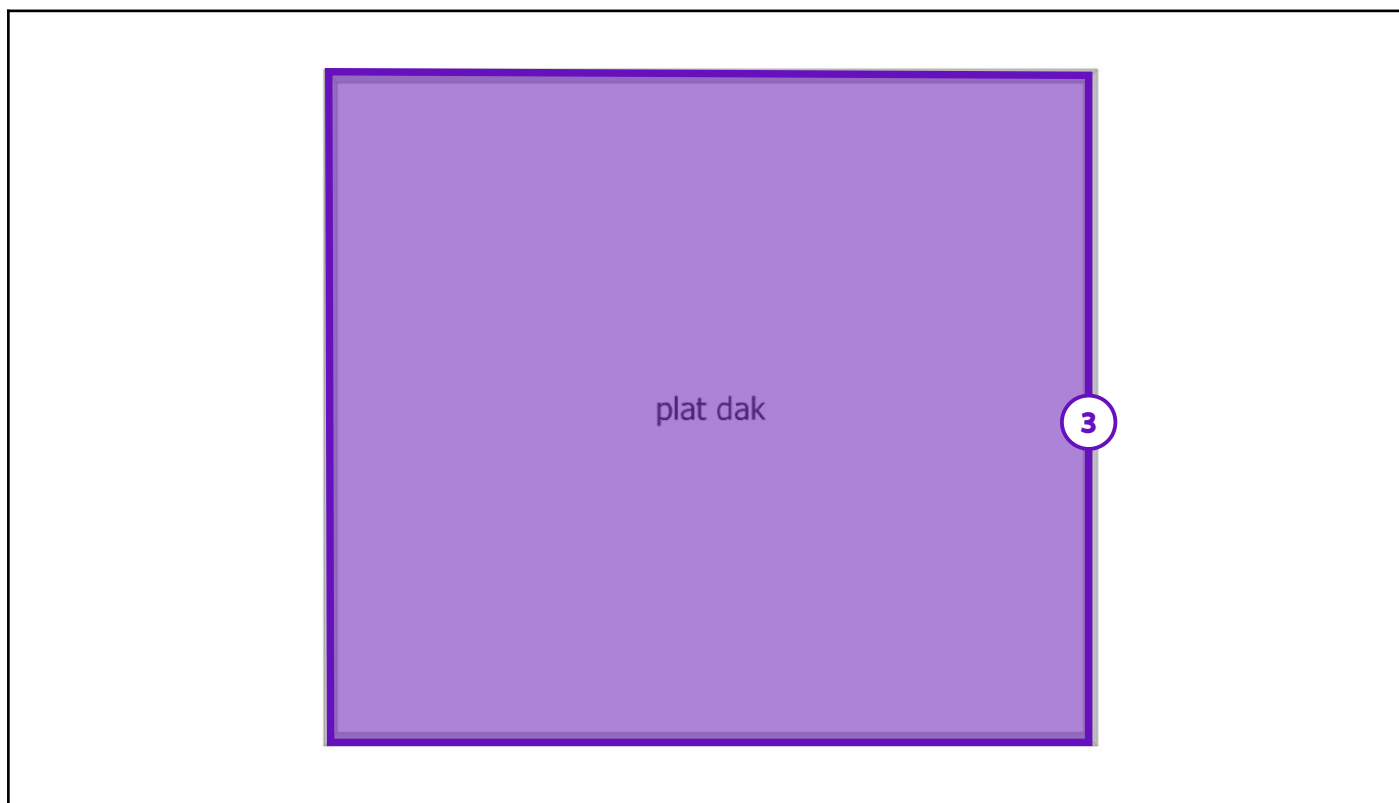
Plan 1.6: Hoofddak

Beschrijving	Type	Actie
3. Dakbedekking	Beperking	-

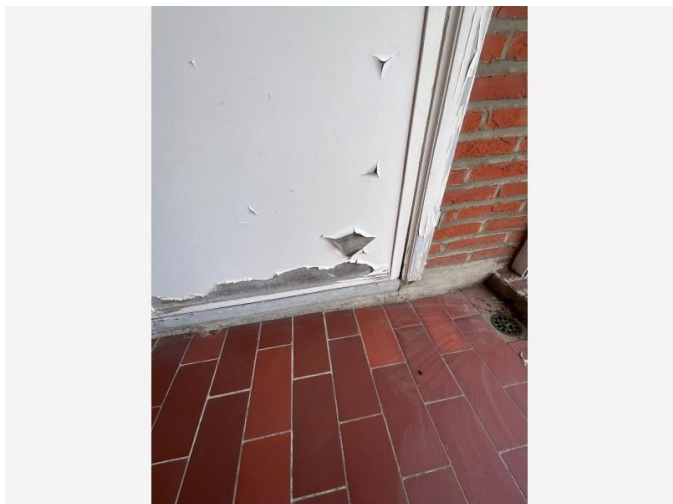
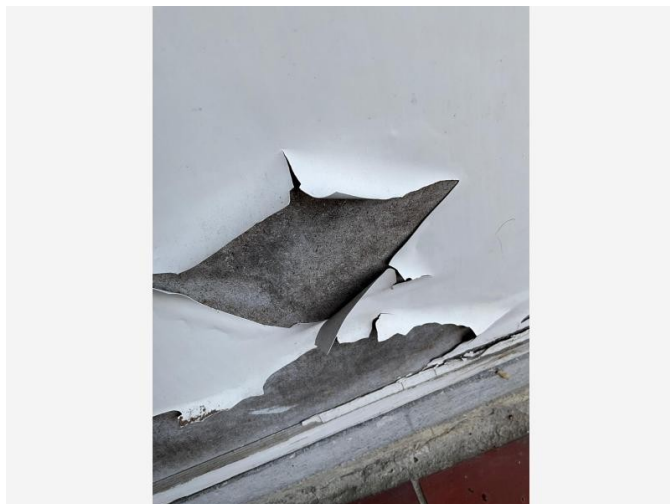
Het asbestmateriaal valt onder de mijlpaal van 2034.

Eindbeoordeling materiaalrisico	Laag materiaalrisico en/of verlaagde kans op vezelvrijgave
---------------------------------	--

Gebondenheid	Categorie 1: hechtgebonden in oorsprong
Asbestsoort (vezeltype)	Alleen chrysotiel aanwezig
Asbestconcentratie	Laag (< 50%)
Afschermingsgraad van het gehele materiaal	Geheel of deels vrij aan de buitenlucht, maar geen contact met binnenlucht
Toestand van het materiaal	Licht beschadigd, licht verweerd. Intacte calciumsilicaatplaat of materiaal met categorie 3-gebondenheid

Beschrijving	Kastdeur terras
Omgeving	Buiten
Primaire drager	Wandopening verticaal (raam, deur, ...)
Asbestmateriaal	Dak- en gevelbekleding - Plaat
Bindmiddel van asbestmateriaal	Cement
Gebondenheid op basis van bindmiddel	Hecht
Hoeveelheid (oppervlakte - dikte - aantal)	<ul style="list-style-type: none"> • 2,00 m² - 2,00 cm - 1 stuk
Totaal volume	0,04 m ³
Eenvoudig bereikbaar	Ja
Bevestigingswijze	<ul style="list-style-type: none"> • Geklemd • Geschroefd
Identificatiemethode	<p>De asbestdeskundige beoordeelt het materiaal als asbestverdacht en dus asbesthoudend, en dit zonder monstername.</p> <p>Motivatie: Er is een onderzoeksbeperking die monstername verhindert; De asbestdeskundige kan het onderzoek niet uitvoeren binnen de bepalingen van de welzijnswet.</p>
Destructieve handeling voor identificatie	Nee

Verwijderen

- Verwijder dit asbestmateriaal zo snel mogelijk. Volg de toestand goed op.
- Voer bijkomende staalname(s) uit.

- Eenvoudige handelingen: mag via doe-het-zelf of door werknemer(s) met opleidingsattest eenvoudige handelingen
Deur kan voorzichtig in z'n geheel losgemaakt en afgevoerd worden. Zorg ervoor dat deze niet breekt en/of beschadigd wordt. Voor meer informatie en veiligheid kan je terecht op <https://ovam.vlaanderen.be/voorzorgsmaatregelen-bij-asbestverwijdering>.

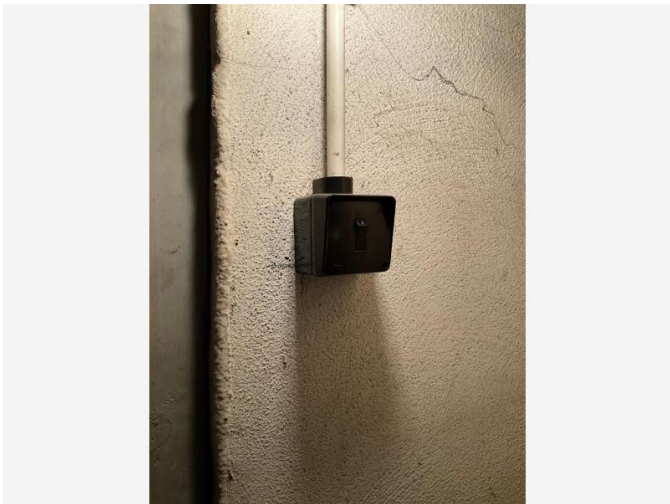
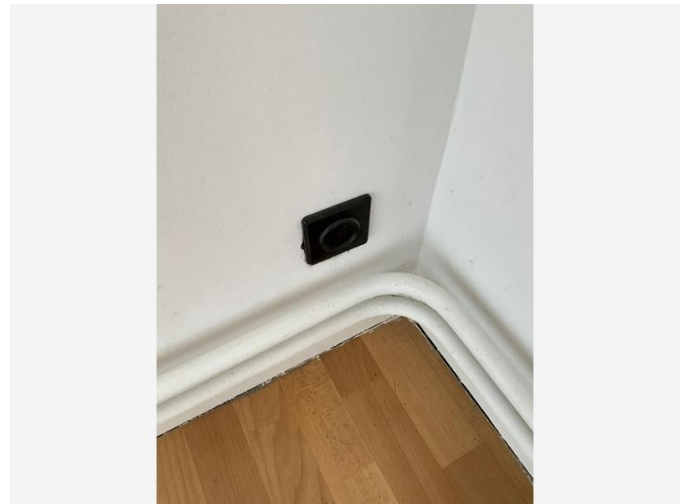
Het asbestmateriaal valt onder de mijlpaal van 2040.

Eindbeoordeling materiaalrisico	Laag materiaalrisico en/of verlaagde kans op vezelvrijgave
---------------------------------	--

Gebondenheid	Categorie 1: hechtgebonden in oorsprong
Asbestsoort (vezeltype)	Crocidoliet aanwezig
Asbestconcentratie	Laag (< 50%)
Afschermingsgraad van het gehele materiaal	Geheel of deels vrij aan de binnenlucht, maar geen contact met binnenluchtstromen
Toestand van het materiaal	Onbeschadigd, niet verweerd

Beschrijving	Bakeliet
Omgeving	Binnen
Primaire drager	Communicatie en elektrische infrastructuur en uitrusting
Asbestmateriaal	Plaat, paneel, tablet - Type Bakeliet
Bindmiddel van asbestmateriaal	Kunststof of -hars
Gebondenheid op basis van bindmiddel	Hecht
Hoeveelheid (oppervlakte - dikte - aantal)	• 0,10 m ² - 1,00 cm - 1 stuk
Totaal volume	0,001 m ³
Eenvoudig bereikbaar	Ja
Bevestigingswijze	• Geschroefd
Identificatiemethode	De asbestdeskundige beoordeelt het materiaal als asbestverdacht en dus asbesthoudend, en dit zonder monstername. Motivatie: De monstername brengt andere schade aan dan schade die inherent is aan de monstername.
Destructieve handeling voor identificatie	Nee

Zorgvuldig beheren

- Zorg voor een veilig beheer. Vermijd het beschadigen van het asbestmateriaal. Controleer de toestand jaarlijks op wijzigingen.
- Voer bijkomende staalname(s) uit.

- Eenvoudige handelingen: mag via doe-het-zelf of door werknemer(s) met opleidingsattest eenvoudige handelingen
Schakelaars, stopcontacten en andere gelijkaardige toepassingen kunnen eenvoudig losgeschroefd en afgevoerd worden naar de daarvoor voorziene plek op het containerpark.

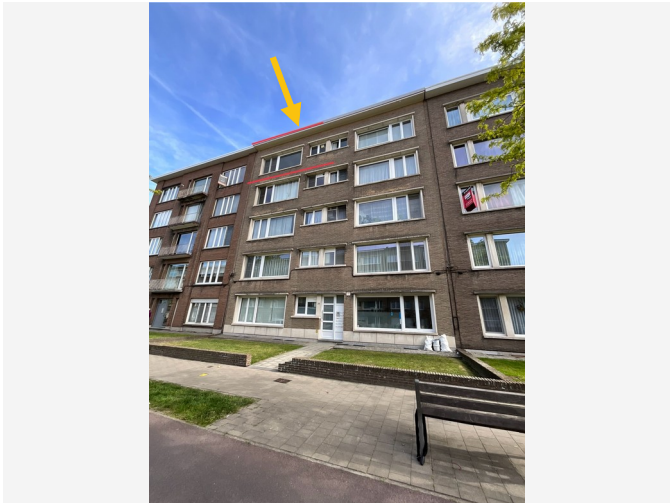
Tijdelijke beperking

Reden: Het te onderzoeken materiaal situeert zich hoger dan 3,50 m te rekenen vanaf een veilige ondergrond

Uitleg van de asbestdeskundige: Geen mogelijkheid om dak te inspecteren wegens hoogte.

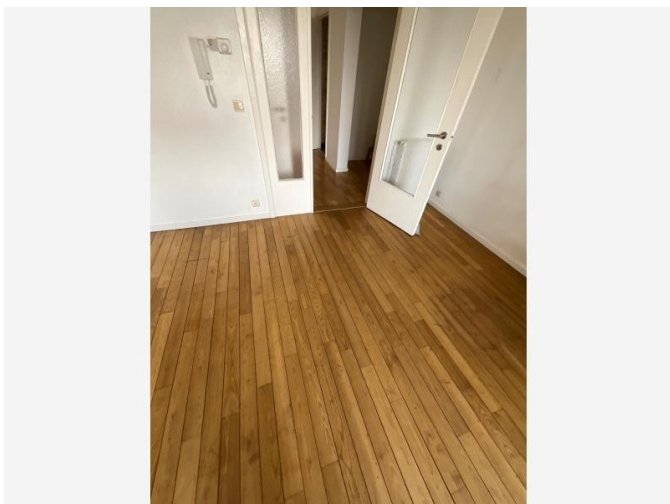
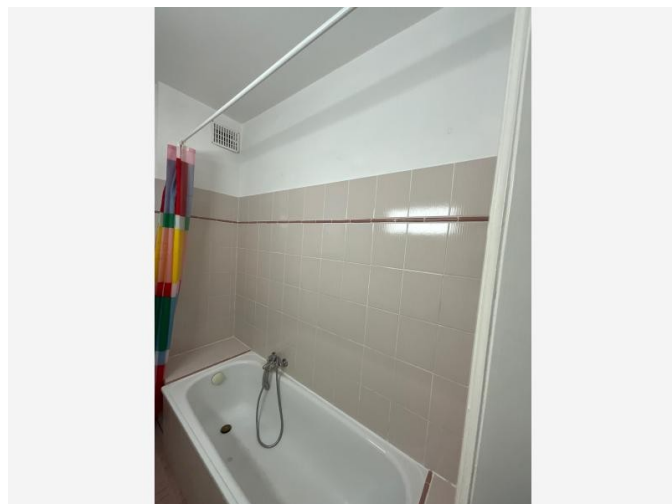
In het inspectieprotocol is een monstername van tegel- en vloerlijm verplicht om dit te identificeren als niet-asbesthoudend. Er waren geen facturen ter beschikking die bevestigen dat de tegels/vloer na 2001 waren geplaatst. Er waren geen bestaande beschadigingen aan de wandtegels of vloer om de lijm voldoende te kunnen inspecteren. Om dit af te toetsen is het aangewezen om bij eventuele renovatiewerken aan de tegels en de parket verder onderzoek/staalname te laten uitvoeren ter controle.

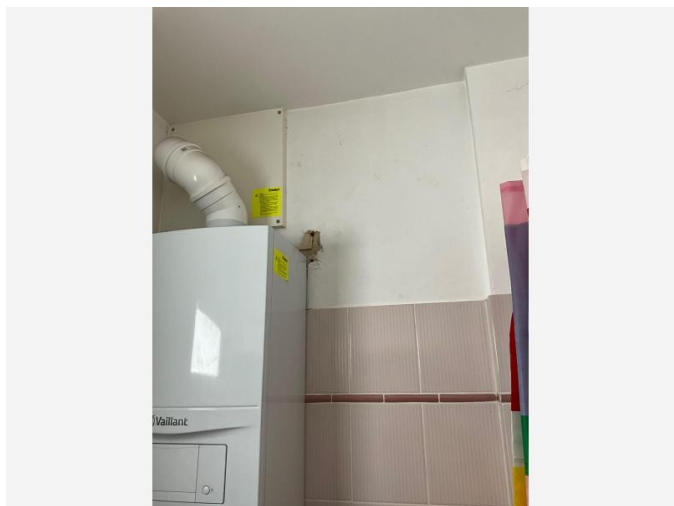
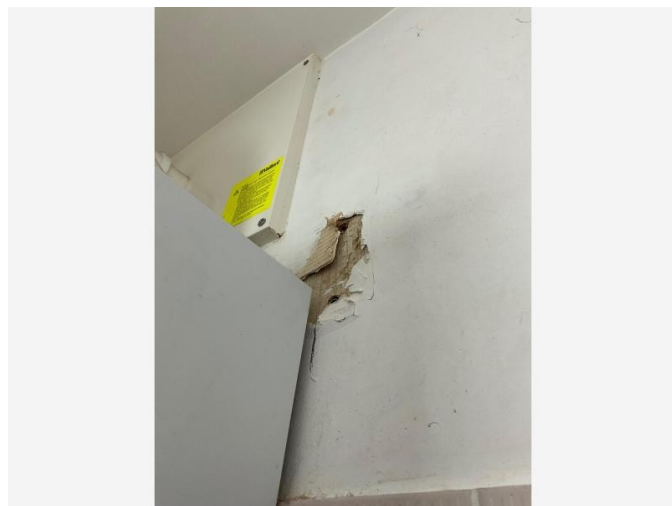
Fiche 6: Pleister wand

Geen asbest

#	Type	Referentie	Resultaat
6.1	Mengmonster	Pleister wand	Geen asbest

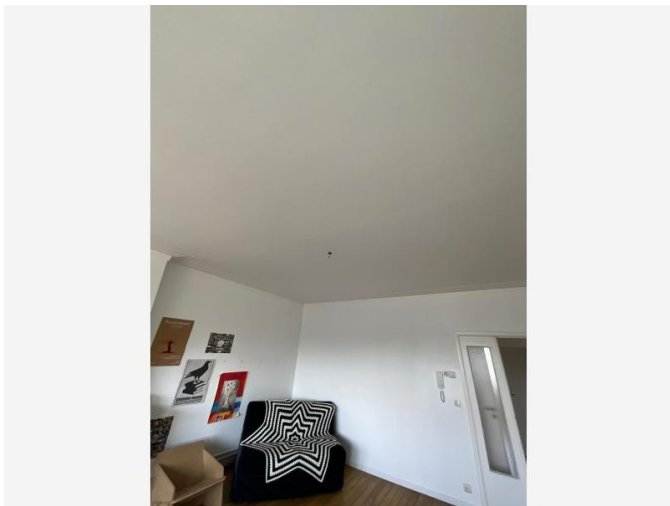
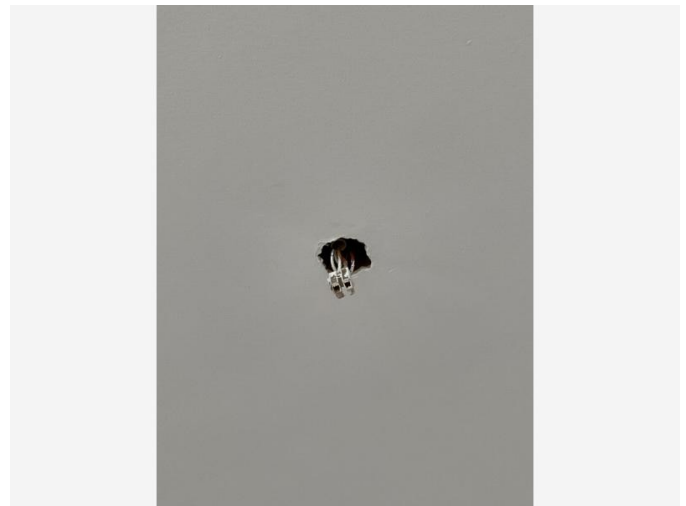
Fiche 7: Pleister plafond

Geen asbest

#	Type	Referentie	Resultaat
7.1	Mengmonster	Pleister plafond	Geen asbest

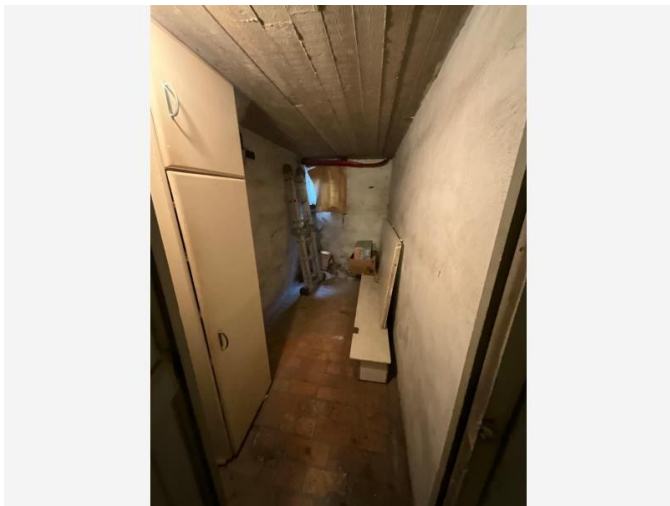
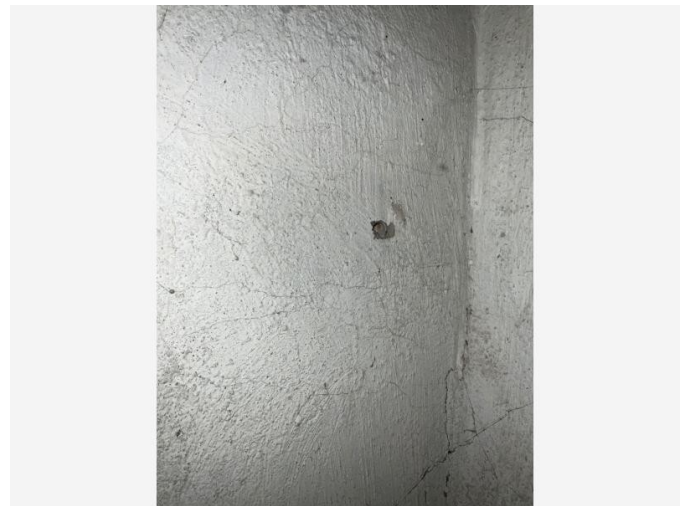
Fiche 8: Cementering kelder

Geen asbest

#	Type	Referentie	Resultaat
8.1	Mengmonster	Cementering kelder	Geen asbest
