Asbestinventarisatetest

Stationsplein 16/0102, 2550 Kontich

Attestnummer : 20260428-000004.001

Uitgegeven op : 28.04.2026

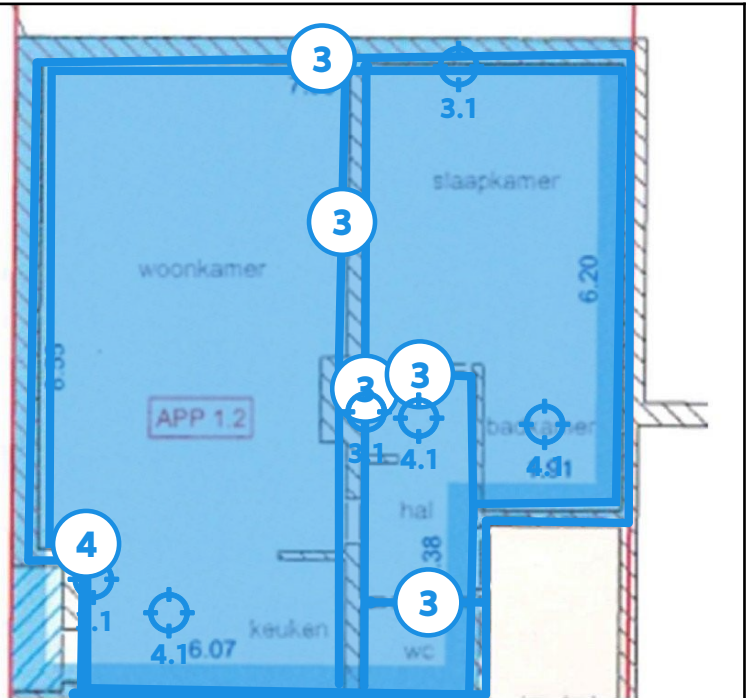
Plan 1.1: grondplan app

Alle tegels zijn niet asbesthoudend

Beschrijving	Type	Actie
2. vloertegels	Advies	-
3. muurbepaling	Geen asbest	-
3.1 Code: 2601293-001	Mengmonster	-
4. plafondpleister	Geen asbest	-
4.1 Code: 2601293-002	Mengmonster	-

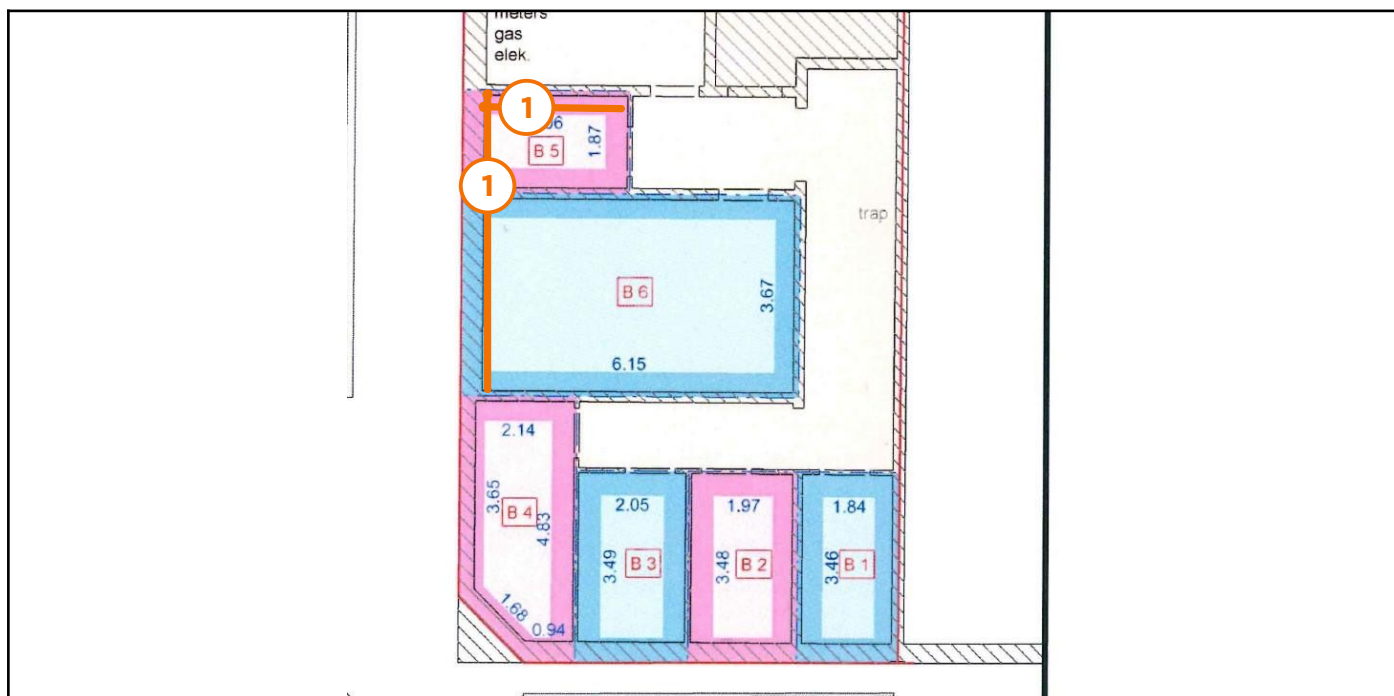
Plan 1.2: grondplan kelder

Beschrijving	Type	Actie
1. leidingisolatie	Asbestmateriaal	Verwijderen

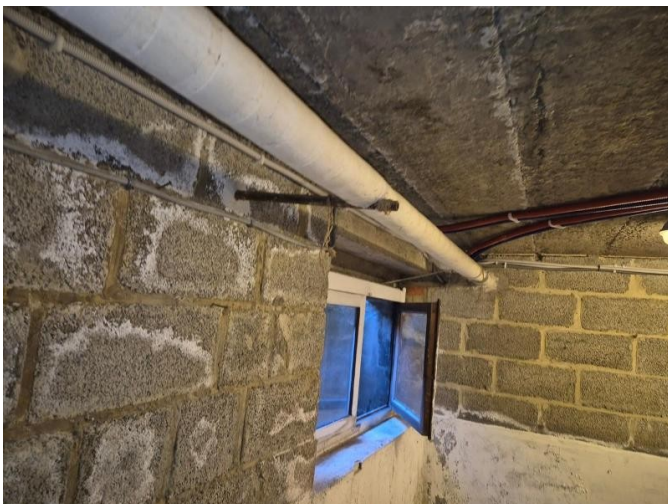
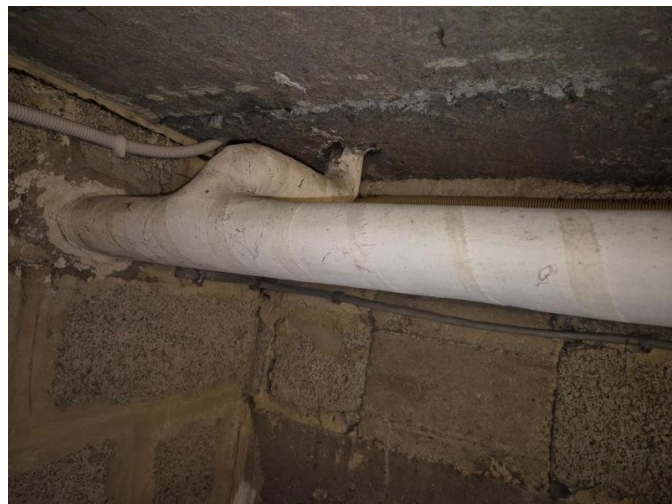
Het asbestmateriaal valt onder de mijlpaal van 2034.

Eindbeoordeling materiaalrisico	Laag materiaalrisico en/of verlaagde kans op vezelvrijgave
---------------------------------	------------------------------------------------------------

Gebondenheid	Categorie 2: niet-hechtgebonden met matrix
Asbestsoort (vezeltype)	Alleen chrysotiel aanwezig
Asbestconcentratie	Hoog ($\geq 50\%$)
Afschermingsgraad van het gehele materiaal	Geheel of deels vrij aan de binnenlucht, maar geen contact met binnenluchtstromen
Toestand van het materiaal	Onbeschadigd, niet verweerd

Beschrijving	leidingisolatie
Omgeving	Binnen
Primaire drager	Sanitaire infrastructuur en uitrusting (toe- en afvoer)
Asbestmateriaal	In-situ afwerkingslagen - Thermische isolatie
Bindmiddel van asbestmateriaal	Gips - kalk
Gebondenheid op basis van bindmiddel	Niet-hechtgebonden
Hoeveelheid (lengte - omtrek - dikte - aantal)	<ul style="list-style-type: none">• 8,54 m - 15,00 cm - 2,00 cm - 1 stuk
Totaal volume	0,026 m ³
Eenvoudig bereikbaar	Ja
Bevestigingswijze	<ul style="list-style-type: none">• Verlijmd, ingegoten, versmeerd
Identificatiemethode	De asbestdeskundige gebruikt een bestaande laboanalyse als bewijsdocument met bevestiging door vaststelling en expertise.
Destructieve handeling voor identificatie	Nee
Opmerking	In beide privatieve delen in de kelder is een gipsisolatie rond leidingen aanwezig. Deze leidingen lopen verder door in andere privatieve en gemeenschappelijke delen. De volledige lengte van de leidingisolatie is +/- 18m. In het verleden is er een mengmonster genomen met 4 punten waarvan 2 in de bochten en 2 op rechte stukken.

- Zorg voor een veilig beheer. Vermijd het beschadigen van het asbestmateriaal. Controleer de toestand jaarlijks op wijzigingen.
- Scherm in afwachting van verwijdering het asbestmateriaal af van luchtstromingen en verstoring: bijvoorbeeld door het te verpakken, te fixeren, af te dekken, signalisatie - afbakening aan te brengen, ...
- Verwijder dit asbestmateriaal zo snel mogelijk. Volg de toestand goed op.

- Hermetische zone (erkend asbestverwijderaar)
De bron betreft een niet hecht gebonden asbesttoepassing waar bij de verwijdering makkelijk asbestvezels kunnen vrijkomen.

Uitvoering in hermetisch afgesloten zone, door erkend saneerder en volgens de richtlijnen uit codex Welzijn op het werk, boek 6, titel 3 Asbest.

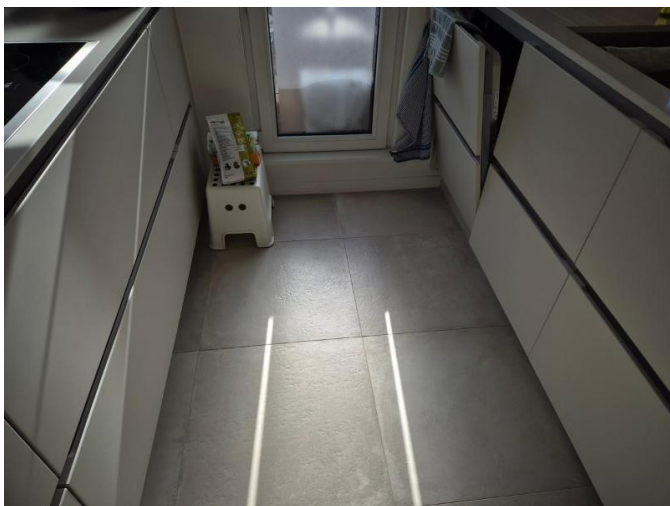
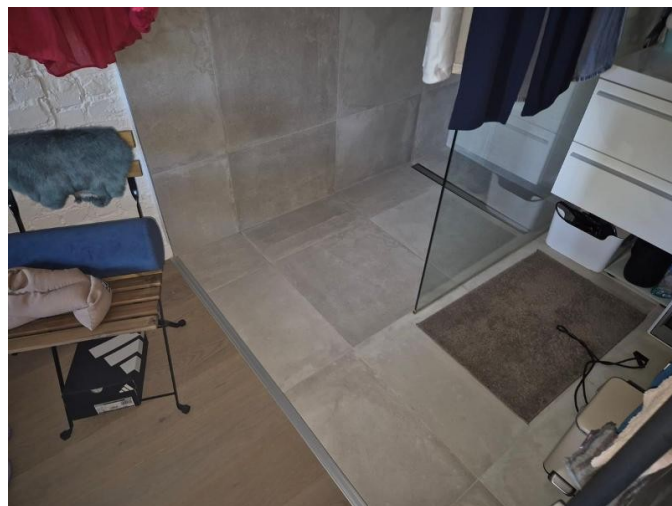
keramische vloertegels

De asbestdeskundige beoordeelt het materiaal als niet-asbestverdacht.

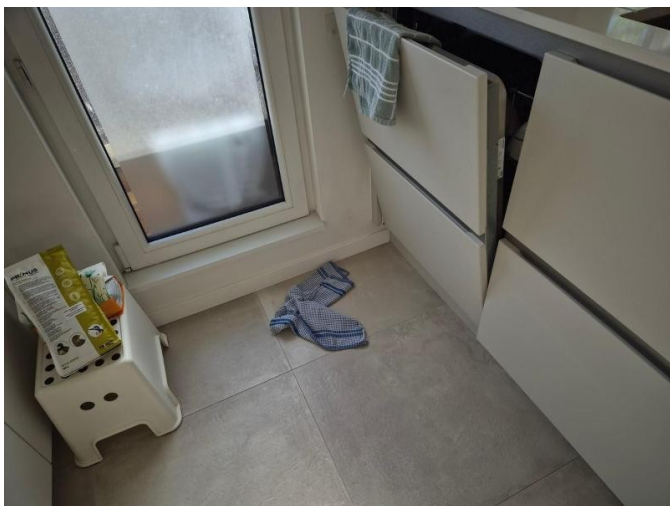
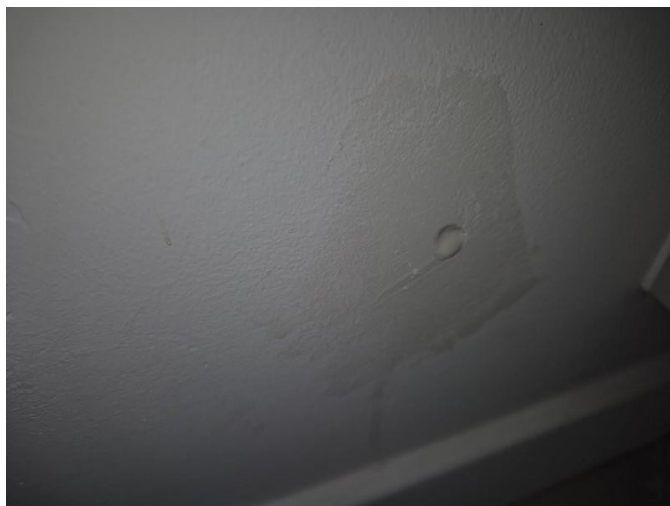
Fiche 3: muurbeploistering

Geen asbest

#	Type	Referentie	Resultaat
3.1	Mengmonster	2601293-001	Geen asbest

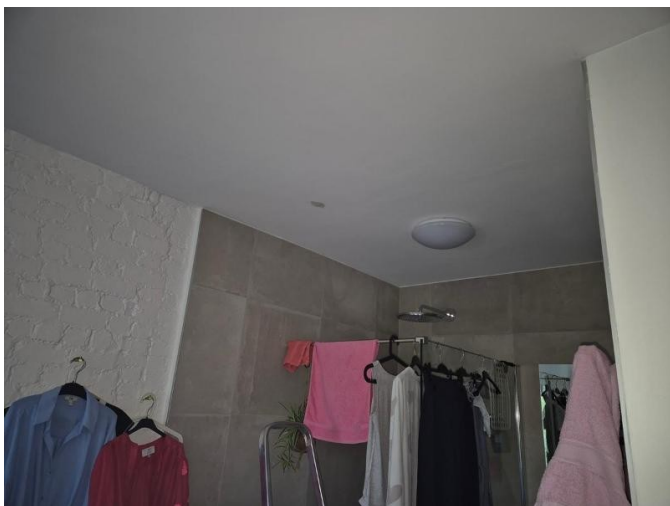
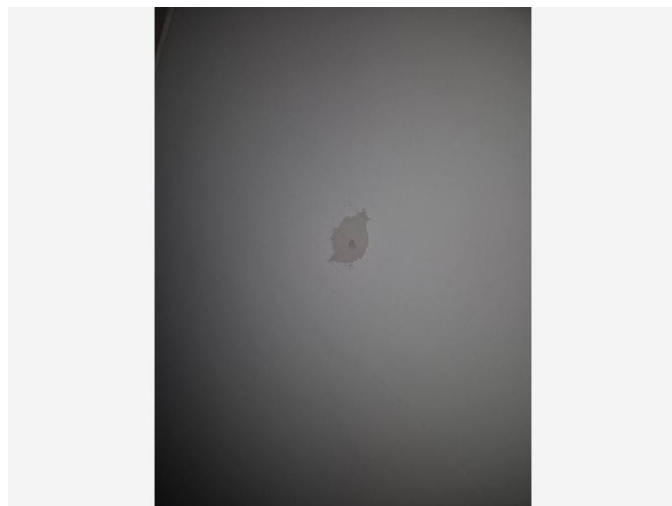
Fiche 4: plafondpleister

Geen asbest

#	Type	Referentie	Resultaat
4.1	Mengmonster	2601293-002	Geen asbest

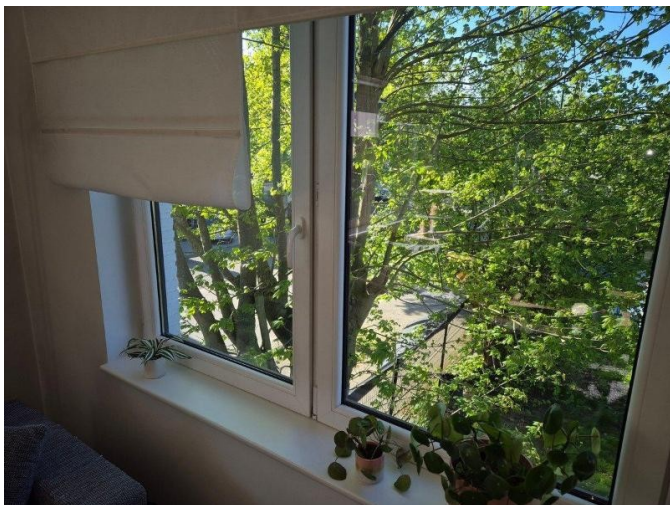
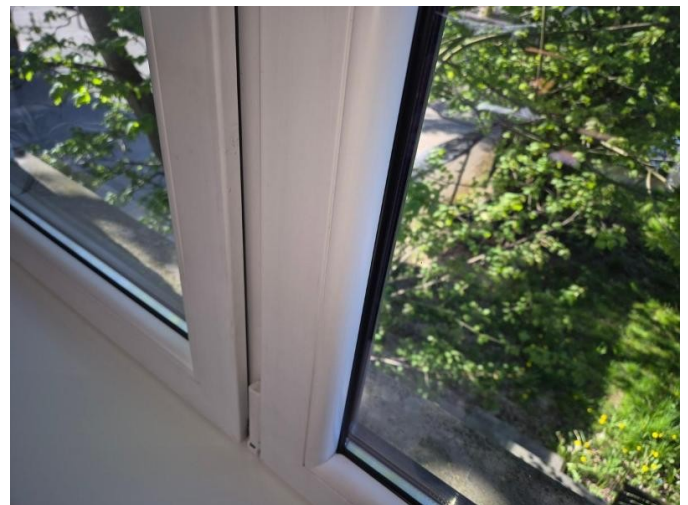
Beschrijving	Notitie	Terug te vinden op plannen
Fiche 5: afdichting tussen schrijn- en metselwerk	-	-
Fiche 6: afdichting tussen schrijnwerk en glas	De afdichting aan het schrijnwerk bestaat uit rubber	-

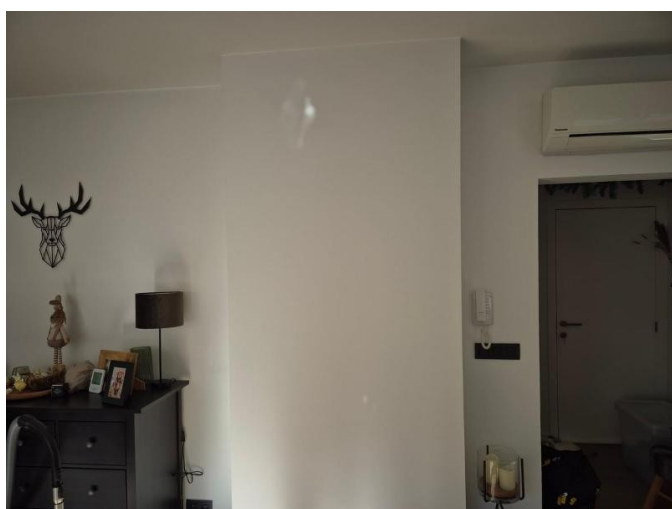
Fiche 7: schouw

De asbestdeskundige controleert tijdens het onderzoek altijd bepaalde ruimtes en materialen die vaak asbest bevatten. Volgende onderdelen kon de asbestdeskundige echter niet onderzoeken. Het is dus mogelijk dat hier asbesthoudende materialen aanwezig zijn.
