Asbestinventarisatetest

Steenakker 9, 2640 Mortsel

Attestnummer : 20260508-000329.000

Uitgegeven op : 08.05.2026

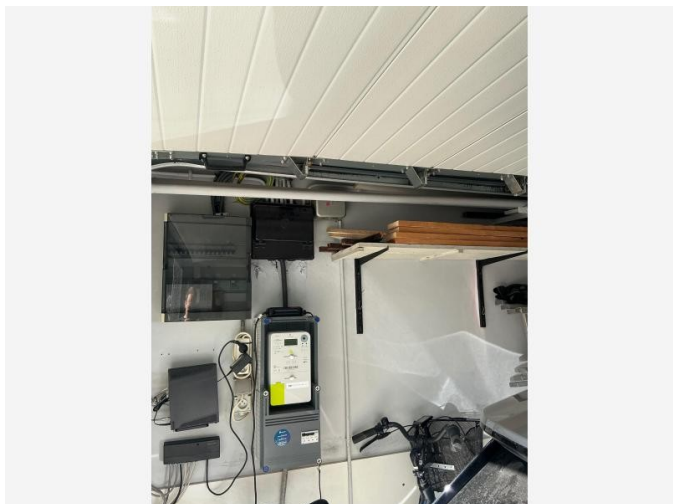
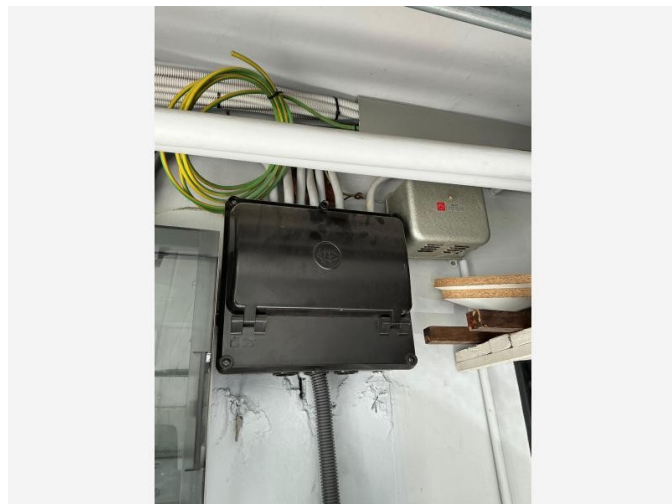
Het asbestmateriaal valt onder de mijlpaal van 2040.

Eindbeoordeling materiaalrisico	Laag materiaalrisico en/of verlaagde kans op vezelvrijgave
---------------------------------	--

Gebondenheid	Categorie 1: hechtgebonden in oorsprong
Asbestsoort (vezeltype)	Crocidoliet aanwezig
Asbestconcentratie	Laag (< 50%)
Afschermingsgraad van het gehele materiaal	Geheel of deels vrij aan de binnenlucht, maar geen contact met binnenluchtstromen
Toestand van het materiaal	Onbeschadigd, niet verweerd

Beschrijving	Bakeliet
Omgeving	Binnen
Primaire drager	Communicatie en elektrische infrastructuur en uitrusting
Asbestmateriaal	Plaat, paneel, tablet - Type Bakeliet
Bindmiddel van asbestmateriaal	Kunststof of -hars
Gebondenheid op basis van bindmiddel	Hecht
Hoeveelheid (oppervlakte - dikte - aantal)	<ul style="list-style-type: none">• 1,00 m² - 1,00 cm - 1 stuk
Totaal volume	0,01 m ³
Eenvoudig bereikbaar	Ja
Bevestigingswijze	<ul style="list-style-type: none">• Geschroefd
Identificatiemethode	<p>De asbestdeskundige beoordeelt het materiaal als asbestverdacht en dus asbesthoudend, en dit zonder monstername.</p> <p>Motivatie: De monstername brengt andere schade aan dan schade die inherent is aan de monstername.</p>
Destructieve handeling voor identificatie	Nee
Opmerking	De vermelde oppervlaktes, diktes, gewichten en volumes betreffen een beredeneerde schatting. Er worden geen rechten verleend aan deze oppervlaktes/diktes/volumes.

- Zorg voor een veilig beheer. Vermijd het beschadigen van het asbestmateriaal. Controleer de toestand jaarlijks op wijzigingen.
- Voer bijkomende staalname(s) uit.

- Eenvoudige handelingen: mag via doe-het-zelf of door werknemer(s) met opleidingsattest eenvoudige handelingen
Schakelaars, stopcontacten en andere gelijkaardige toepassingen kunnen eenvoudig losgeschroefd, afvoeren op de daarvoor voorziene plek op containerpark.

Afgesloten of verzegelde kast --> opgeleide techniek personeel 8u basisopleiding asbest.

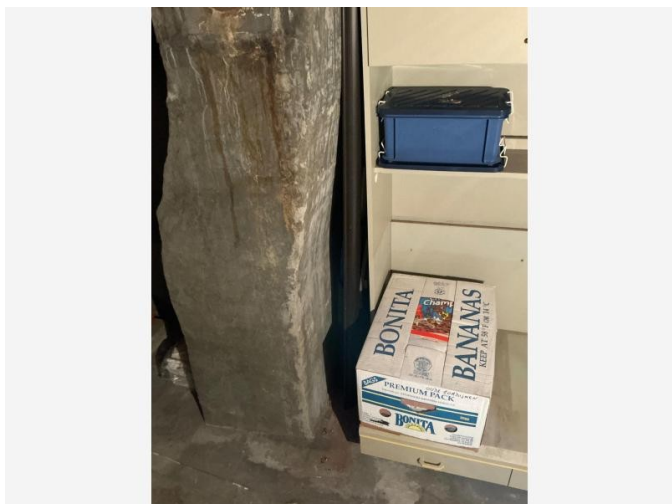
Situeringfoto

Tijdelijke beperking

Reden: Onbereikbaar

Uitleg van de asbestdeskundige: Dit rookgaskanaal is niet volledig inspecteerbaar. Let op bij renovatiewerkzaamheden en neem de nodige stalen als dit nodig zou zijn.

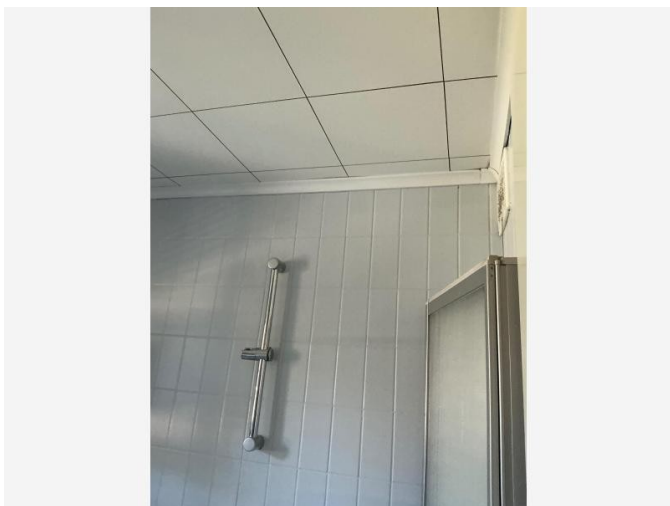
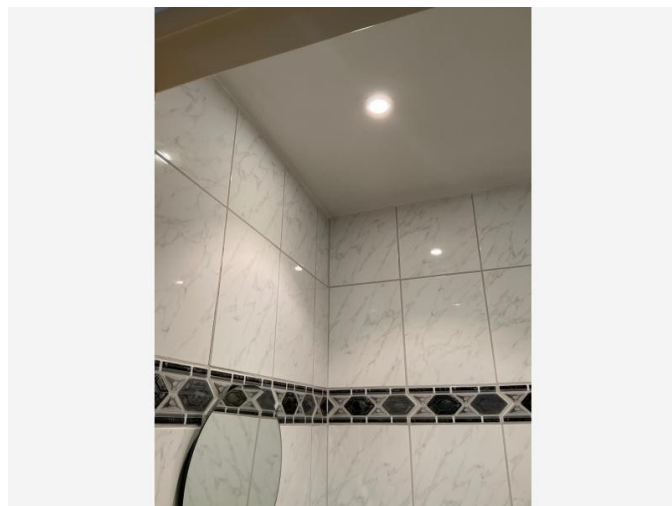
Informatie over een materiaal dat de asbestdeskundige niet meer kan waarnemen of vaststellen

In het inspectieprotocol is een monstername van tegel- en vloerlijm verplicht om dit te identificeren als niet-asbesthoudend. Er waren geen facturen ter beschikking die bevestigen dat de tegels/vloer na 2001 waren geplaatst. Er waren geen bestaande beschadigingen aan de wandtegels of vloer om de lijm voldoende te kunnen inspecteren. Om dit af te toetsen is het aangewezen om bij eventuele renovatiewerken aan de tegels en de parket verder onderzoek/staalname te laten uitvoeren ter controle.

Basis voor advies	Beoordeling op basis van expertise, zonder een vaststelling door de asbestdeskundige.
Primaire drager	Binnenwand
(Asbest)materiaal	In-situ afwerkingslagen - Lijm laag
Bindmiddel	Cement
Gebondenheid bindmiddel	Hecht

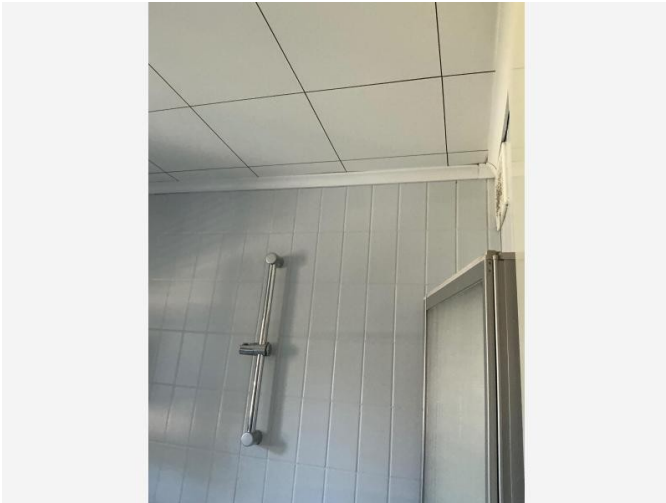
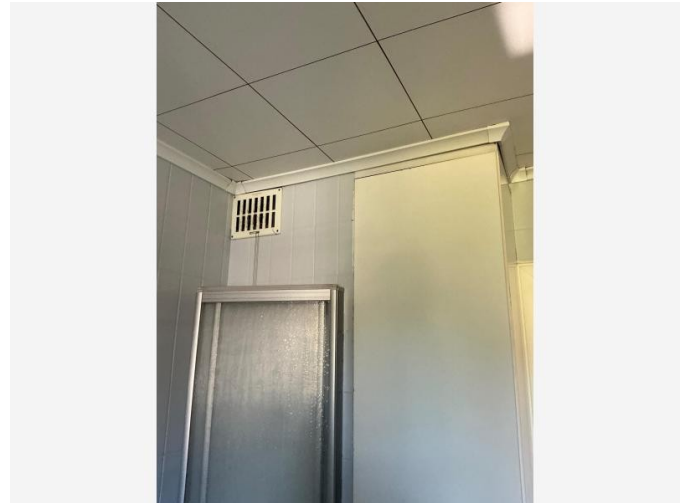
Informatie over een materiaal dat de asbestdeskundige niet meer kan waarnemen of vaststellen

Boven het vals plafond kunnen er asbestverdachte toepassingen aanwezig zijn die nu niet waarneembaar zijn.

Basis voor advies	Beoordeling op basis van expertise met een vaststelling door de asbestdeskundige.
-------------------	---

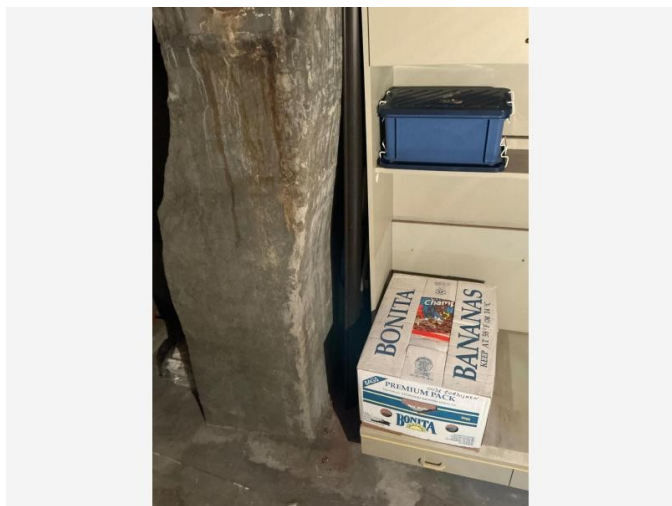
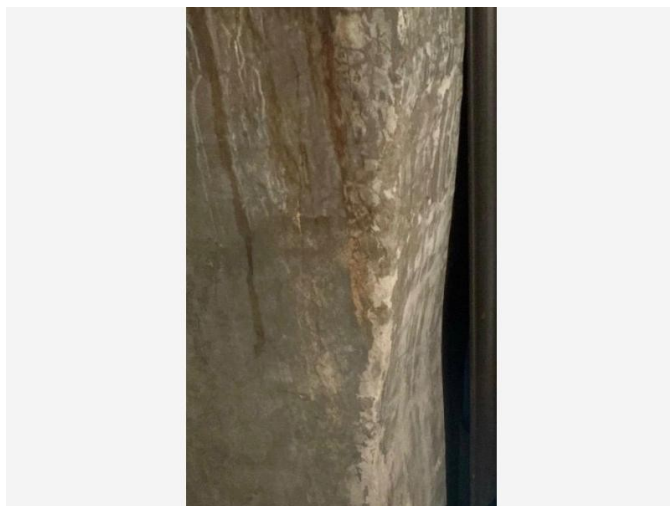
Fiche 5: Cementering zolder

Geen asbest

#	Type	Referentie	Resultaat
5.1	Puntmonster	6020440169	Geen asbest

Beschrijving	Cementering zolder
Omgeving	Binnen
Primaire drager	Binnenwand
Bindmiddel van materiaal	Cement
Gebondenheid op basis van bindmiddel	Hecht
Hoeveelheid (oppervlakte - dikte - aantal)	• 4,00 m ² - 1,00 cm - 1 stuk
Totaal volume	0,04 m ³
Identificatiemethode	Een monstername door de asbestdeskundige met laboanalyse door een asbestlabo.
Destructieve handeling voor identificatie	Nee
Opmerking	De vermelde oppervlaktes, diktes, gewichten en volumes betreffen een beredeneerde schatting. Er worden geen rechten verleend aan deze oppervlaktes/diktes/volumes.

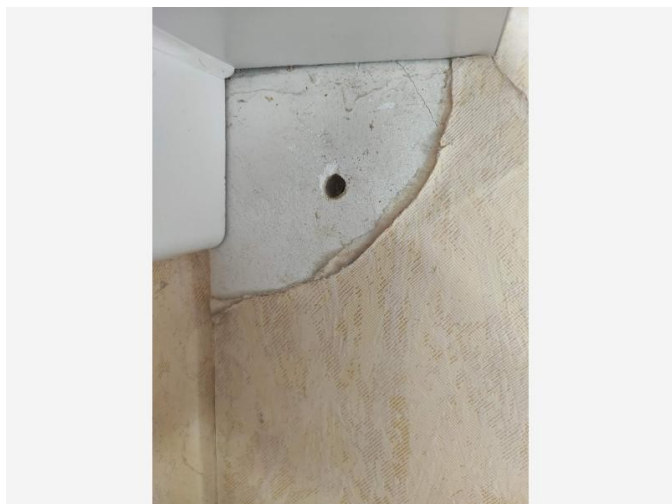
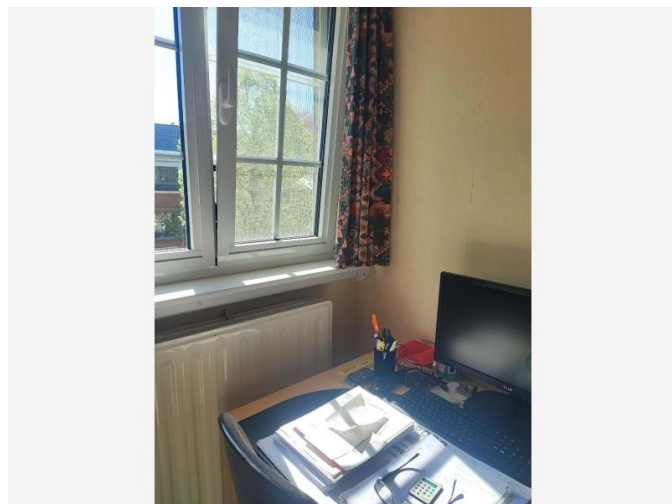
Geen asbest

#	Type	Referentie	Resultaat
6.1	Mengmonster	6020440168	Geen asbest

Beschrijving	Pleisterwerk wanden
Omgeving	Binnen
Primaire drager	Binnenwand
Bindmiddel van materiaal	Gips - kalk
Gebondenheid op basis van bindmiddel	Niet-hechtgebonden
Hoeveelheid (oppervlakte - dikte - aantal)	• 240,00 m ² - 1,00 cm - 1 stuk
Totaal volume	2,40 m ³
Identificatiemethode	Een monstername door de asbestdeskundige met laboanalyse door een asbestlabo.
Destructieve handeling voor identificatie	Nee
Opmerking	<p>Er zijn 2 staalnamens genomen.</p> <p>1 in de traphal</p> <p>1 in een droge ruimte</p> <p>De stookruimte is niet bepleisterd. De natte ruimtes zijn volledig gerenoveerd of niet mogelijk om te bestalen door vals plafond en tegels.</p> <p>De vermelde oppervlaktes, diktes, gewichten en volumes betreffen een beredeneerde schatting. Er worden geen rechten verleend aan deze oppervlaktes/diktes/volumes.</p>

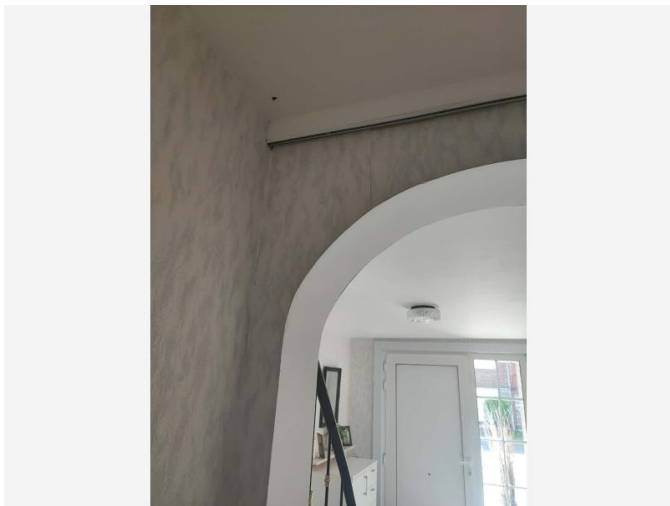
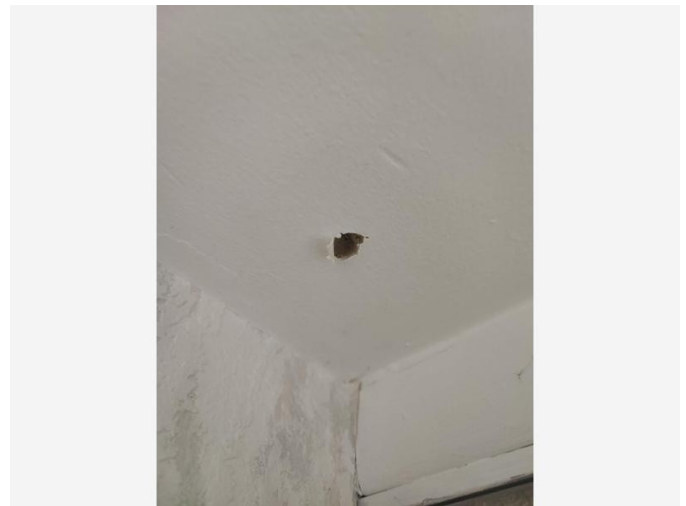
Fiche 7: Pleisterwerk plafond

Geen asbest

#	Type	Referentie	Resultaat
7.1	Mengmonster	6020440167	Geen asbest

Beschrijving	Pleisterwerk plafond
Omgeving	Binnen
Primaire drager	Plafond
Bindmiddel van materiaal	Gips - kalk
Gebondenheid op basis van bindmiddel	Niet-hechtgebonden
Hoeveelheid (oppervlakte - dikte - aantal)	• 180,00 m ² - 1,00 cm - 1 stuk
Totaal volume	1,80 m ³
Identificatiemethode	Een monstername door de asbestdeskundige met laboanalyse door een asbestlabo.
Destructieve handeling voor identificatie	Nee
Opmerking	<p>Er zijn 2 staalnamens genomen.</p> <p>1 in de traphal</p> <p>1 in een droge ruimte</p> <p>De stookruimte is niet bepleisterd. De natte ruimtes zijn volledig gerenoveerd of niet mogelijk om te bestalen door vals plafond en tegels.</p> <p>De vermelde oppervlaktes, diktes, gewichten en volumes betreffen een beredeneerde schatting. Er worden geen rechten verleend aan deze oppervlaktes/diktes/volumes.</p>

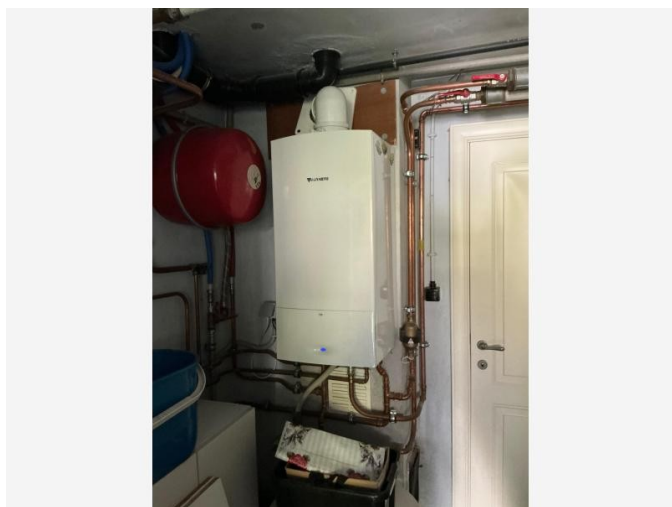
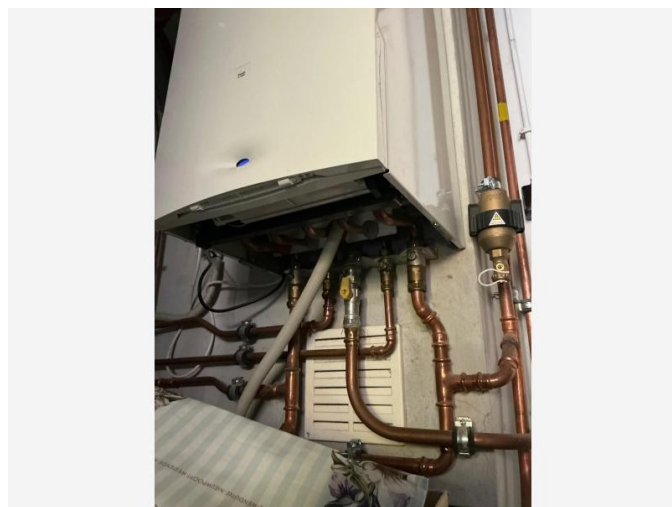
Beschrijving	Notitie	Terug te vinden op plannen
Fiche 8: Ketel	Ketel is van 2019. Factuur bij de bewijsdocumenten.	-
Fiche 9: Afdichtingsmateriaal	De kisten van de ramen bestaan uit rubber of siliconen, deze zijn niet-asbestverdacht.	-
Fiche 10: Dakbedekking	-	-
Fiche 11: Onderdak	Houten platen geplaatst van bij renovatie dak.	-
