Asbestinventarisatetest

Pastoor Bauwenslaan 22/202, 2610 Antwerpen

Attestnummer : 20260521-000153.000

Uitgegeven op : 21.05.2026

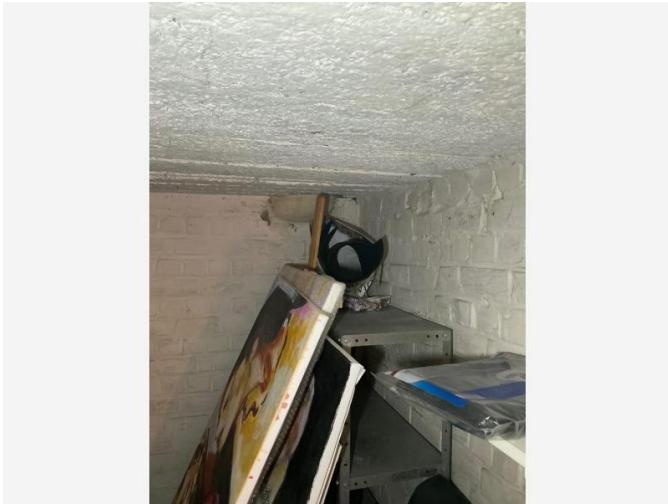
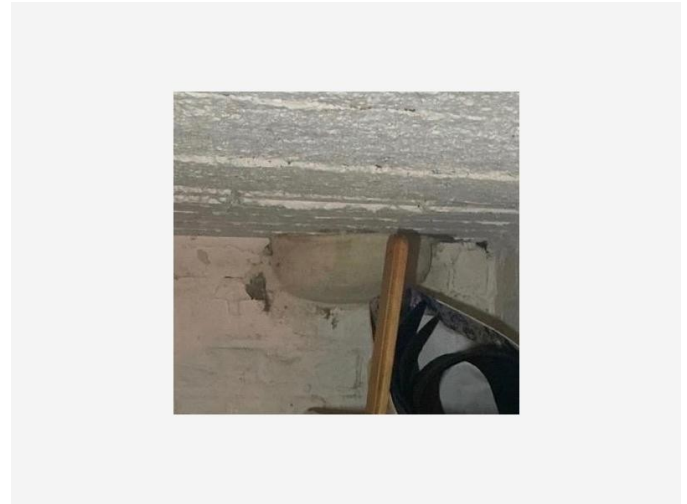
Het asbestmateriaal valt onder de mijlpaal van 2034.

Verwijderen

Eindbeoordeling materiaalrisico	Verhoogd materiaalrisico en/of verhoogde kans op vezelvrijgave
---------------------------------	--

Gebondenheid	Categorie 2: niet-hechtgebonden met matrix
Asbestsoort (vezeltype)	Amfibool aanwezig, uitgezonderd crocidoliet
Asbestconcentratie	Hoog ($\geq 50\%$)
Afschermingsgraad van het gehele materiaal	Geheel of deels vrij aan de binnenlucht, maar geen contact met binnenluchtstromen
Toestand van het materiaal	Onbeschadigd, niet verweerd

Beschrijving	Leidingisolatie
Omgeving	Binnen
Primaire drager	HVAC infrastructuur en uitrusting
Asbestmateriaal	In-situ afwerkingslagen - Thermische isolatie
Bindmiddel van asbestmateriaal	Karton - papier - viltachtig
Gebondenheid op basis van bindmiddel	Niet-hechtgebonden
Hoeveelheid (lengte - omtrek - dikte - aantal)	<ul style="list-style-type: none">• 0,20 m - 45,00 cm - 3,00 cm - 1 stuk
Totaal volume	0,003 m ³
Eenvoudig bereikbaar	Ja
Bevestigingswijze	<ul style="list-style-type: none">• Verlijmd, ingegoten, versmeerd
Identificatiemethode	<p>De asbestdeskundige beoordeelt het materiaal als asbestverdacht en dus asbesthoudend, en dit zonder monsternamen.</p> <p>Motivatie: De materialen behoren niet toe aan de eigenaar voor wie de asbestdeskundige de asbestinventaris uitvoert.</p>
Destructieve handeling voor identificatie	Nee
Opmerking	Er loopt een geïsoleerde buis door de kelder die van een andere eigenaar is. Het is volgens IP2 verplicht dat wij hiervan een bronfiche aanmaken zonder staalname.

- Zorg voor een veilig beheer. Vermijd het beschadigen van het asbestmateriaal. Controleer de toestand jaarlijks op wijzigingen.
- Voer bijkomende staalname(s) uit.

- Hermetische zone (erkend asbestverwijderaar)
Gipsisolatie wordt losgesneden van dragermateriaal (leiding), asbesthoudend gips zal gemakkelijk verbrossen en is losgebonden. Om geen asbestvezels te verspreiden naar de omgeving, dient dit in hermetische zone verwijderd te worden.

Verzamel best zoveel mogelijk bewijsdocumenten na verwijdering voor een actualisatie van uw attest (facturen, stortingsbewijs en foto's).

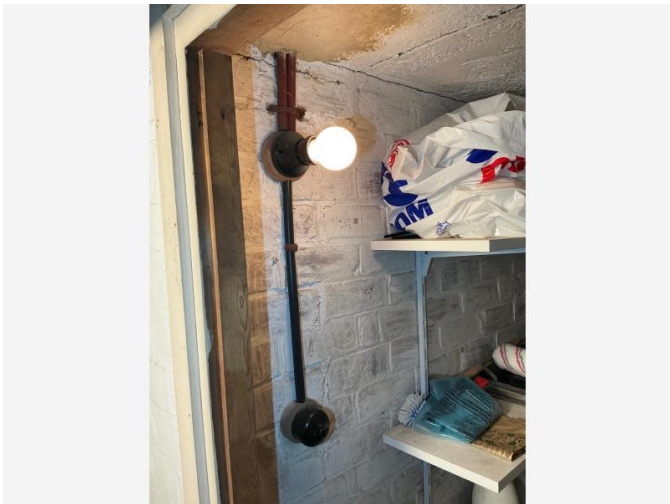
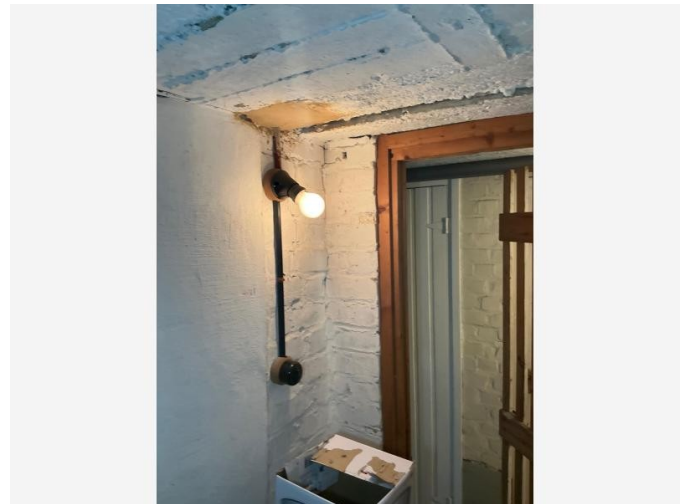
Het asbestmateriaal valt onder de mijlpaal van 2040.

Zorgvuldig beheren

Eindbeoordeling materiaalrisico	Laag materiaalrisico en/of verlaagde kans op vezelvrijgave
---------------------------------	--

Gebondenheid	Categorie 1: hechtgebonden in oorsprong
Asbestsoort (vezeltype)	Crocidoliet aanwezig
Asbestconcentratie	Laag (< 50%)
Afschermingsgraad van het gehele materiaal	Geheel of deels vrij aan de binnenlucht, maar geen contact met binnenluchtstromen
Toestand van het materiaal	Onbeschadigd, niet verweerd

Beschrijving	Bakeliet
Omgeving	Binnen
Primaire drager	Communicatie en elektrische infrastructuur en uitrusting
Asbestmateriaal	Plaat, paneel, tablet - Type Bakeliet
Bindmiddel van asbestmateriaal	Kunststof of -hars
Gebondenheid op basis van bindmiddel	Hecht
Hoeveelheid (oppervlakte - dikte - aantal)	• 0,20 m ² - 1,00 cm - 1 stuk
Totaal volume	0,002 m ³
Eenvoudig bereikbaar	Ja
Bevestigingswijze	• Geschroefd
Identificatiemethode	De asbestdeskundige beoordeelt het materiaal als asbestverdacht en dus asbesthoudend, en dit zonder monstername. Motivatie: De monstername brengt andere schade aan dan schade die inherent is aan de monstername.
Destructieve handeling voor identificatie	Nee

- Zorg voor een veilig beheer. Vermijd het beschadigen van het asbestmateriaal. Controleer de toestand jaarlijks op wijzigingen.
- Voer bijkomende staalname(s) uit.

- Eenvoudige handelingen: mag via doe-het-zelf of door werknemer(s) met opleidingsattest eenvoudige handelingen
Schakelaars, stopcontacten en andere gelijkaardige toepassingen kunnen eenvoudig losgeschroefd, afvoeren op de daarvoor voorziene plek op containerpark.

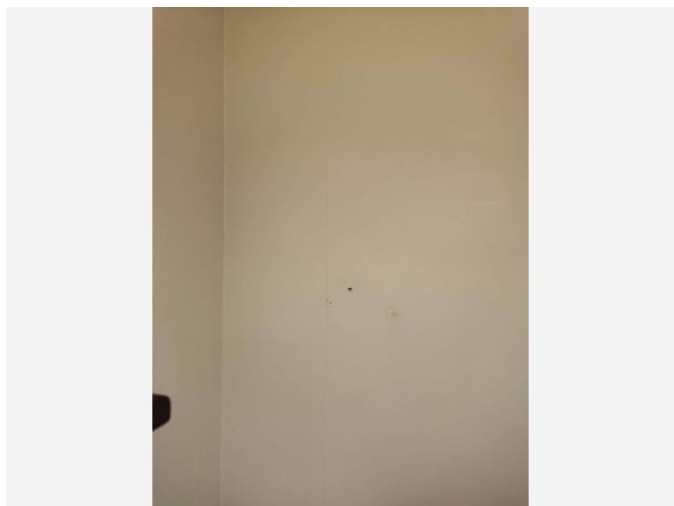
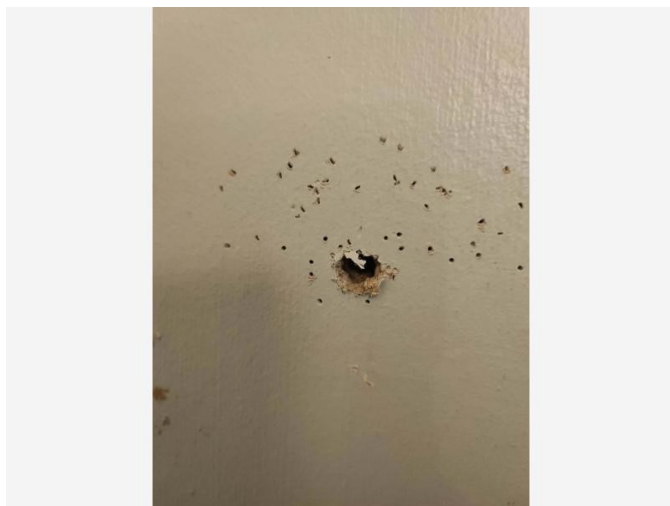
Fiche 3: Pleisterwerk wanden

Geen asbest

#	Type	Referentie	Resultaat
3.1	Mengmonster	6020442063	Geen asbest

Beschrijving	Pleisterwerk wanden
Omgeving	Binnen
Primaire drager	Binnenwand
Bindmiddel van materiaal	Gips - kalk
Gebondenheid op basis van bindmiddel	Niet-hechtgebonden
Hoeveelheid (oppervlakte - dikte - aantal)	• 230,00 m ² - 1,00 cm - 1 stuk
Totaal volume	2,30 m ³
Identificatiemethode	Een monstername door de asbestdeskundige met laboanalyse door een asbestlabo.
Destructieve handeling voor identificatie	Nee
Opmerking	De vermelde oppervlaktes, diktes, gewichten en volumes betreffen een beredeneerde schatting. Er worden geen rechten verleend aan deze oppervlaktes/diktes/volumes.

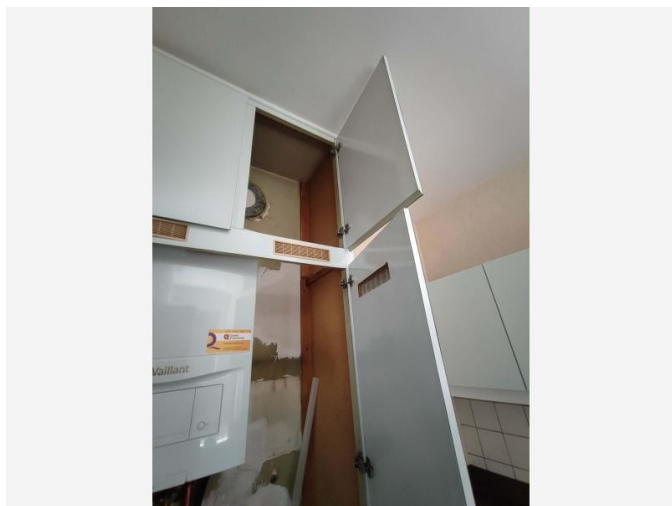
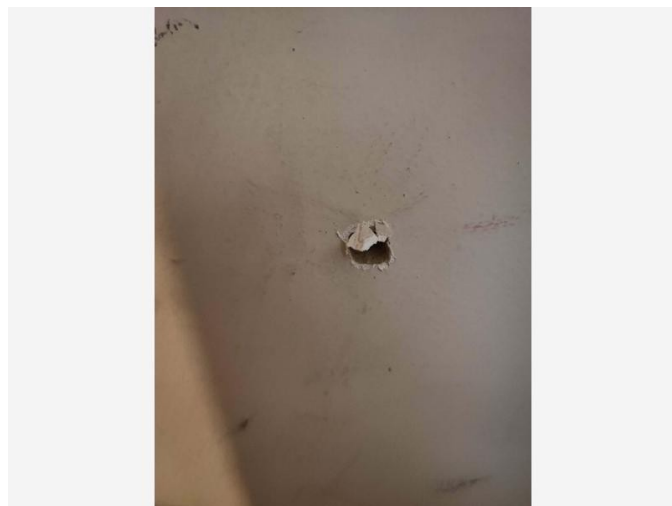
Fiche 4: Pleisterwerk plafond

Geen asbest

#	Type	Referentie	Resultaat
4.1	Mengmonster	6020441964	Geen asbest

Beschrijving	Pleisterwerk plafond
Omgeving	Binnen
Primaire drager	Plafond
Bindmiddel van materiaal	Gips - kalk
Gebondenheid op basis van bindmiddel	Niet-hechtgebonden
Hoeveelheid (oppervlakte - dikte - aantal)	• 72,00 m ² - 1,00 cm - 1 stuk
Totaal volume	0,72 m ³
Identificatiemethode	Een monstername door de asbestdeskundige met laboanalyse door een asbestlabo.
Destructieve handeling voor identificatie	Nee
Opmerking	De vermelde oppervlaktes, diktes, gewichten en volumes betreffen een beredeneerde schatting. Er worden geen rechten verleend aan deze oppervlaktes/diktes/volumes.

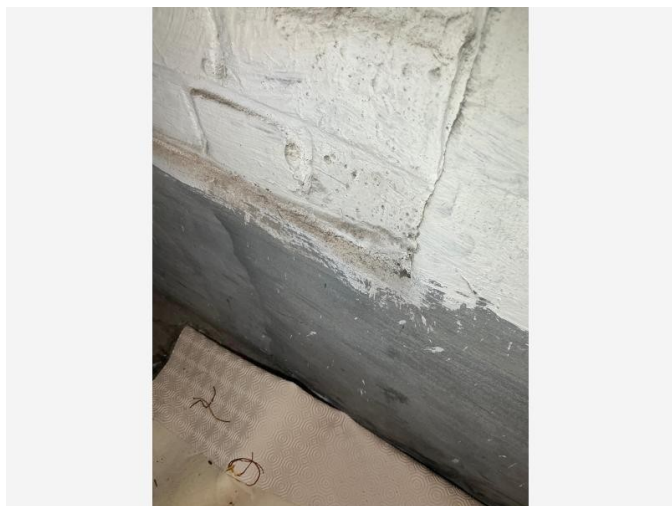
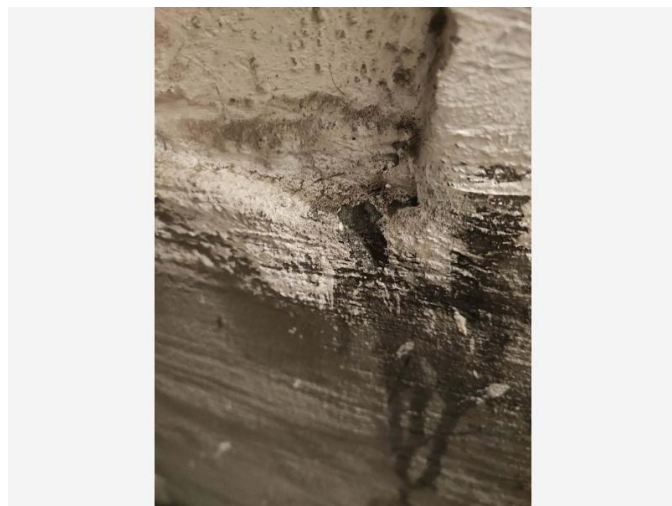
Geen asbest

#	Type	Referentie	Resultaat
5.1	Mengmonster	6020442062	Geen asbest

Beschrijving	Cementering kelder
Omgeving	Binnen
Primaire drager	Binnenwand
Bindmiddel van materiaal	Cement
Gebondenheid op basis van bindmiddel	Hecht
Hoeveelheid (oppervlakte - dikte - aantal)	• 14,00 m ² - 1,00 cm - 1 stuk
Totaal volume	0,14 m ³
Identificatiemethode	Een monstername door de asbestdeskundige met laboanalyse door een asbestlabo.
Destructieve handeling voor identificatie	Nee

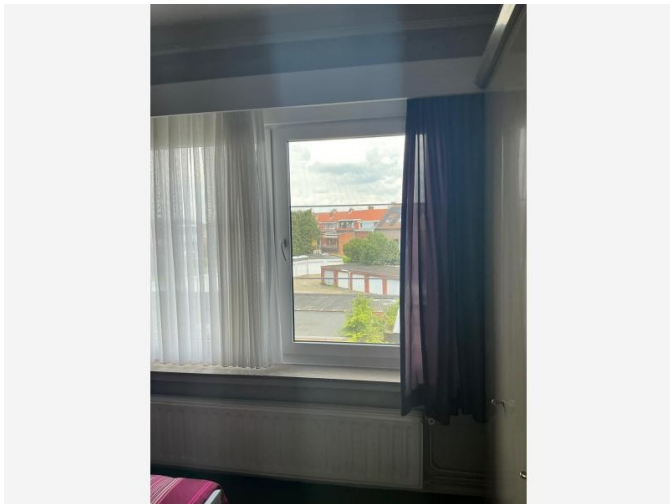
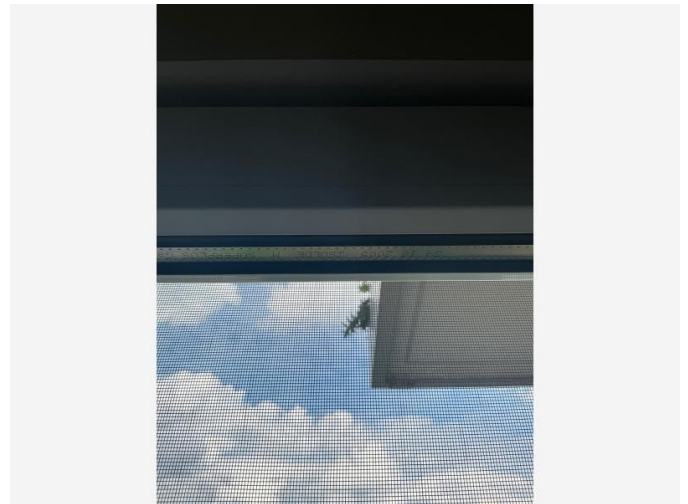
Beschrijving	Notitie	Terug te vinden op plannen
Fiche 6: Afdichtingsmateriaal	De kitted van de ramen bestaan uit rubber of siliconen, deze zijn niet-asbestverdacht.	-
Fiche 7: Ketel	-	-
