Asbestinventarisatetest

Grensweg 1, 2520 Ranst

Attestnummer : **20260506-000277.000**

Uitgegeven op : **06.05.2026**

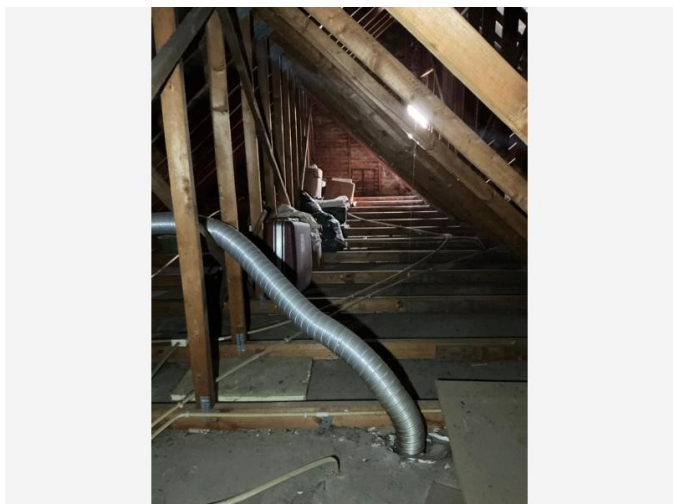
Situeringfoto

Tijdelijke beperking

Reden: Er is geen volledige risicobeoordeling mogelijk

Uitleg van de asbestdeskundige: De vloer van de zolderlijkt mij niet overal stevig genoeg om op te wandelen, daarom heb ik maar een deel kunnen onderzoeken.

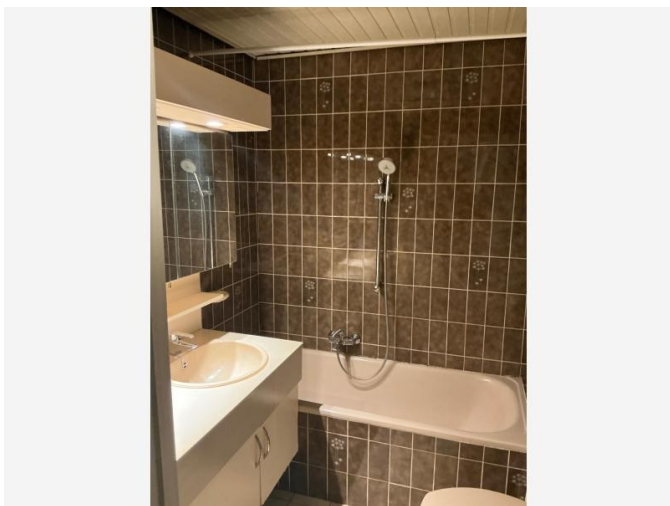
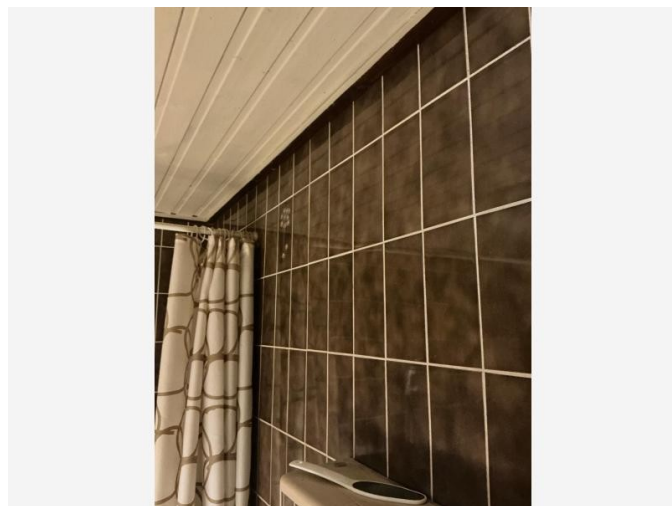
Informatie over een materiaal dat de asbestdeskundige niet meer kan waarnemen of vaststellen

In het inspectieprotocol is een monsternamen van tegel- en vloerlijm verplicht om dit te identificeren als niet-asbesthoudend. Er waren geen facturen ter beschikking die bevestigen dat de tegels/vloer na 2001 waren geplaatst. Er waren geen bestaande beschadigingen aan de wandtegels of vloer om de lijm voldoende te kunnen inspecteren. Om dit af te toetsen is het aangewezen om bij eventuele renovatiewerken aan de tegels en de parket verder onderzoek/staalname te laten uitvoeren ter controle.

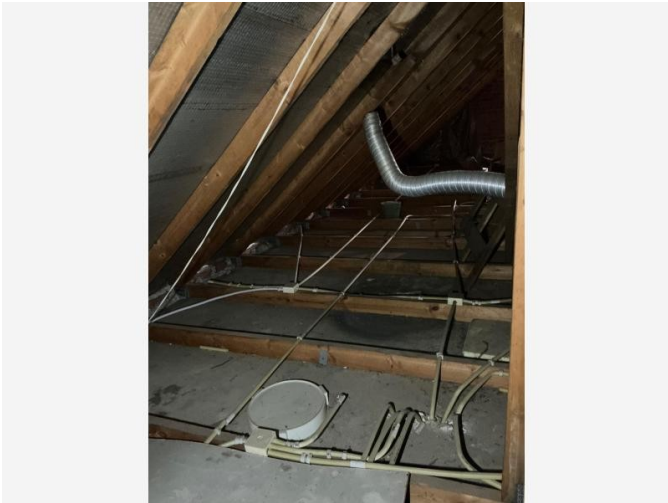
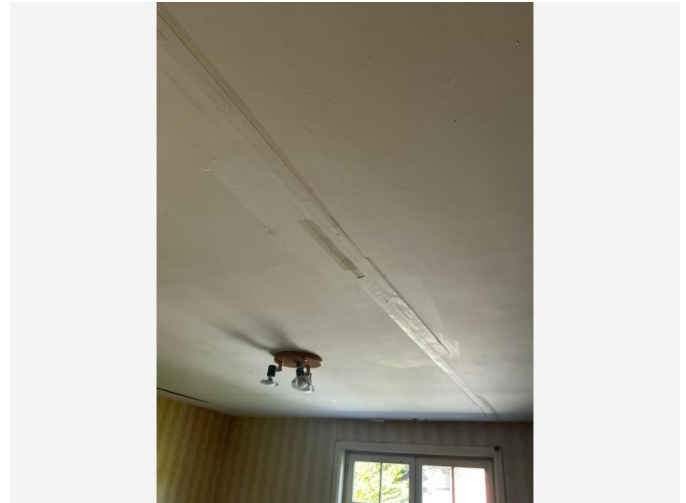
Informatie over een materiaal dat de asbestdeskundige niet meer kan waarnemen of vaststellen

Boven het vals plafond kunnen er asbestverdachte toepassingen aanwezig zijn die nu niet waarneembaar zijn.

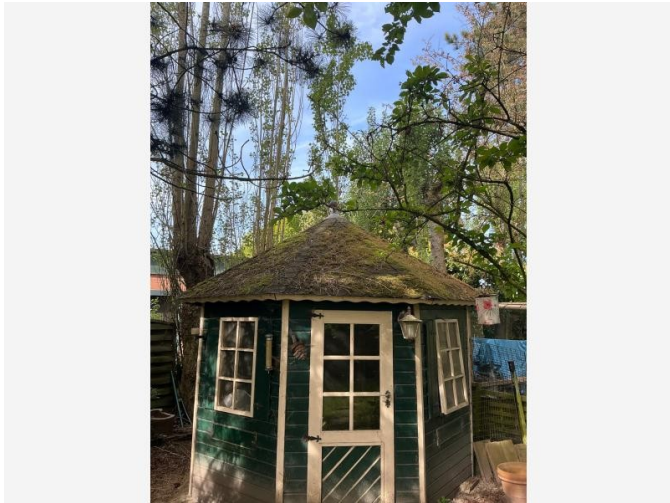
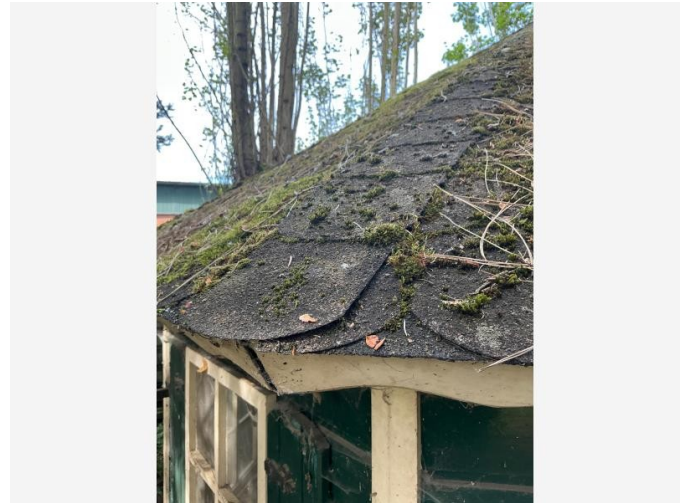
Fiche 4: Dakbedekking tuinhuis

Conclusie

Geen asbest

#	Type	Referentie	Resultaat
4.1	Puntmonster	6020441714	Geen asbest

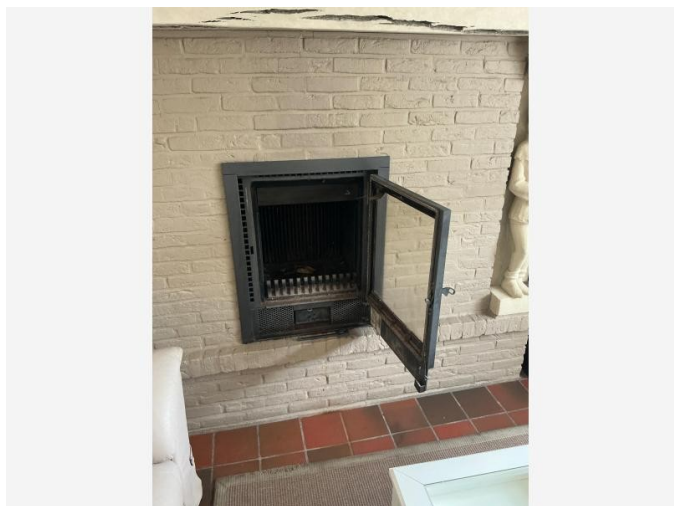
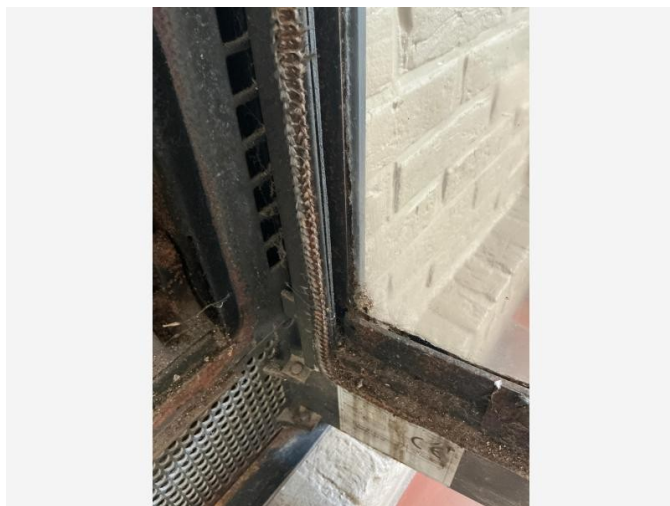
Conclusie

Geen asbest

#	Type	Referentie	Resultaat
5.1	Puntmonster	6020441715	Geen asbest

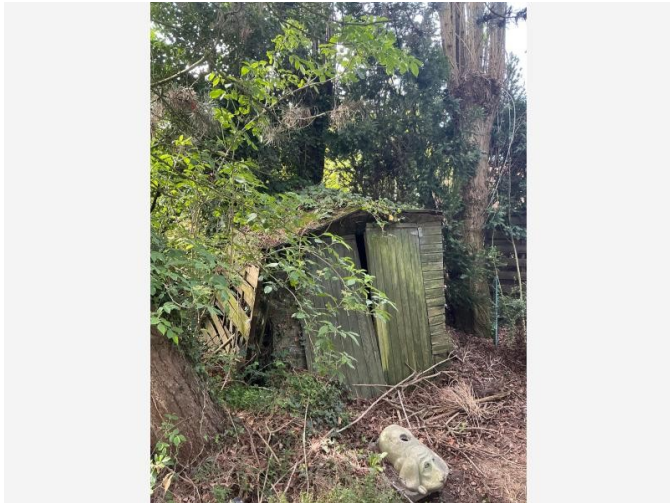
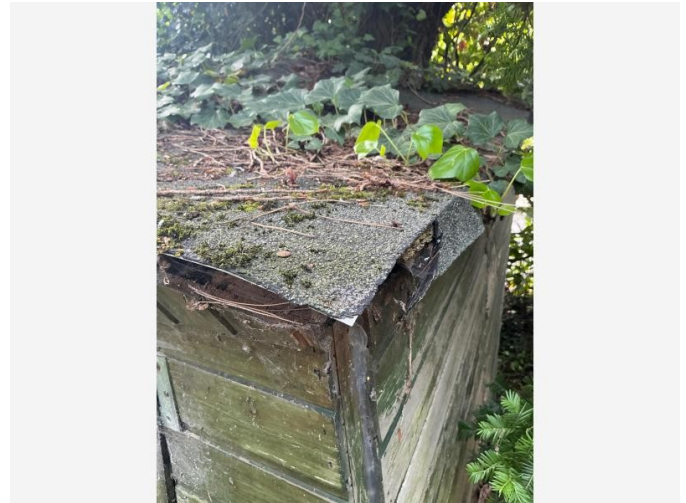
Conclusie

Geen asbest

#	Type	Referentie	Resultaat
6.1	Puntmonster	6020441716	Geen asbest

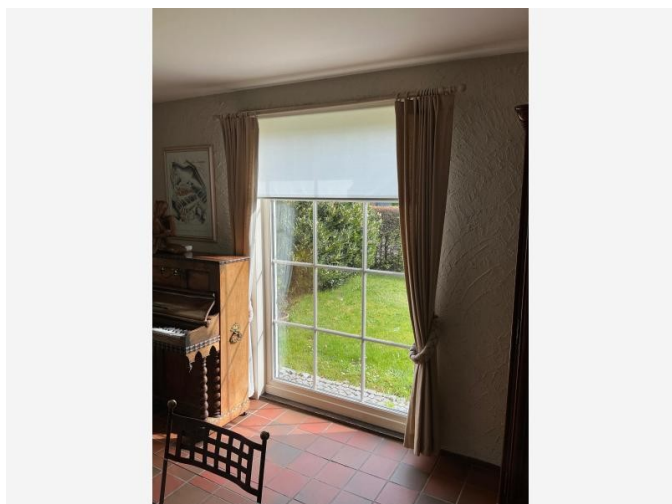
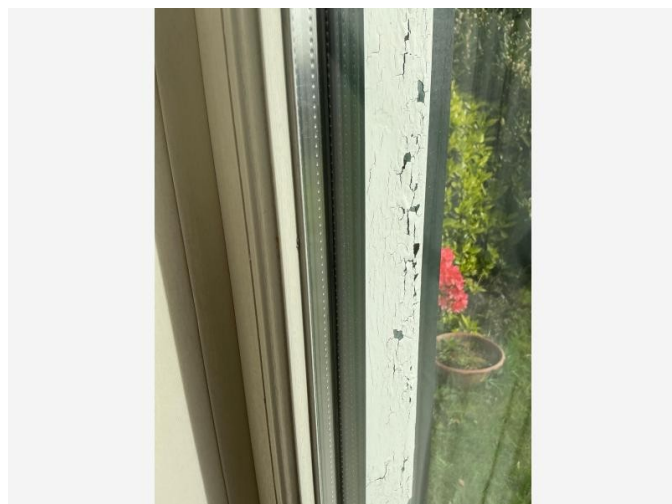
Beschrijving	Notitie	Terug te vinden op plannen
Fiche 7: Afdichtingsmateriaal	De kitted van de ramen bestaan uit rubber of siliconen, deze zijn niet-asbestverdacht.	-
Fiche 8: Dakbedekking Villa	-	-
Fiche 9: Ketel	-	-
Fiche 10: Rookgaskanaal	Het rookgaskanaal bestaat uit metaal of pvc, deze is niet-asbestverdacht.	-

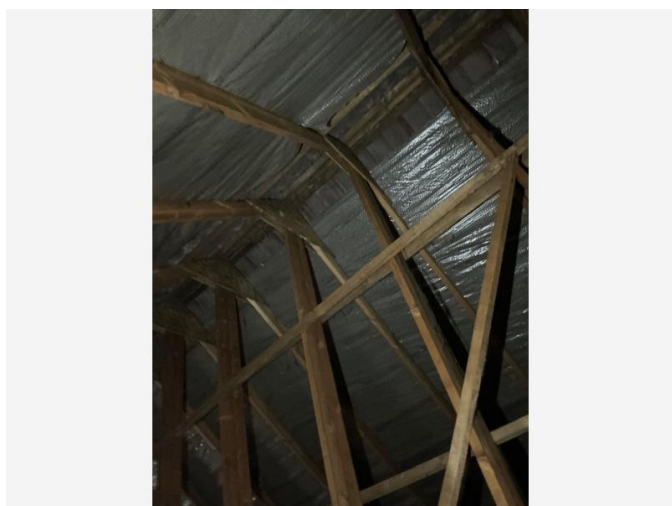
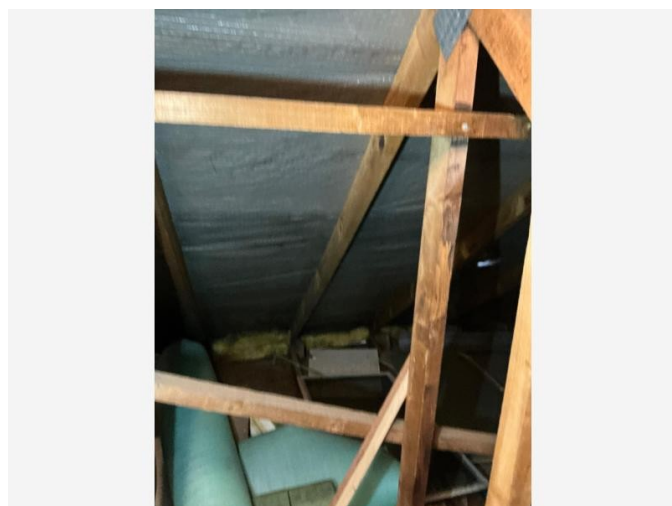
Beschrijving	Notitie	Terug te vinden op plannen
Fiche 11: Onderdak	Er kan tussen dakpan en dit zeil een asbestverdacht materiaal zitten, dit is niet waarneembaar.	-
