# Asbestinventarisatetest

Oudestraat 50A, 2660 Antwerpen

Attestnummer : 20260519-000458.000

Uitgegeven op : 19.05.2026

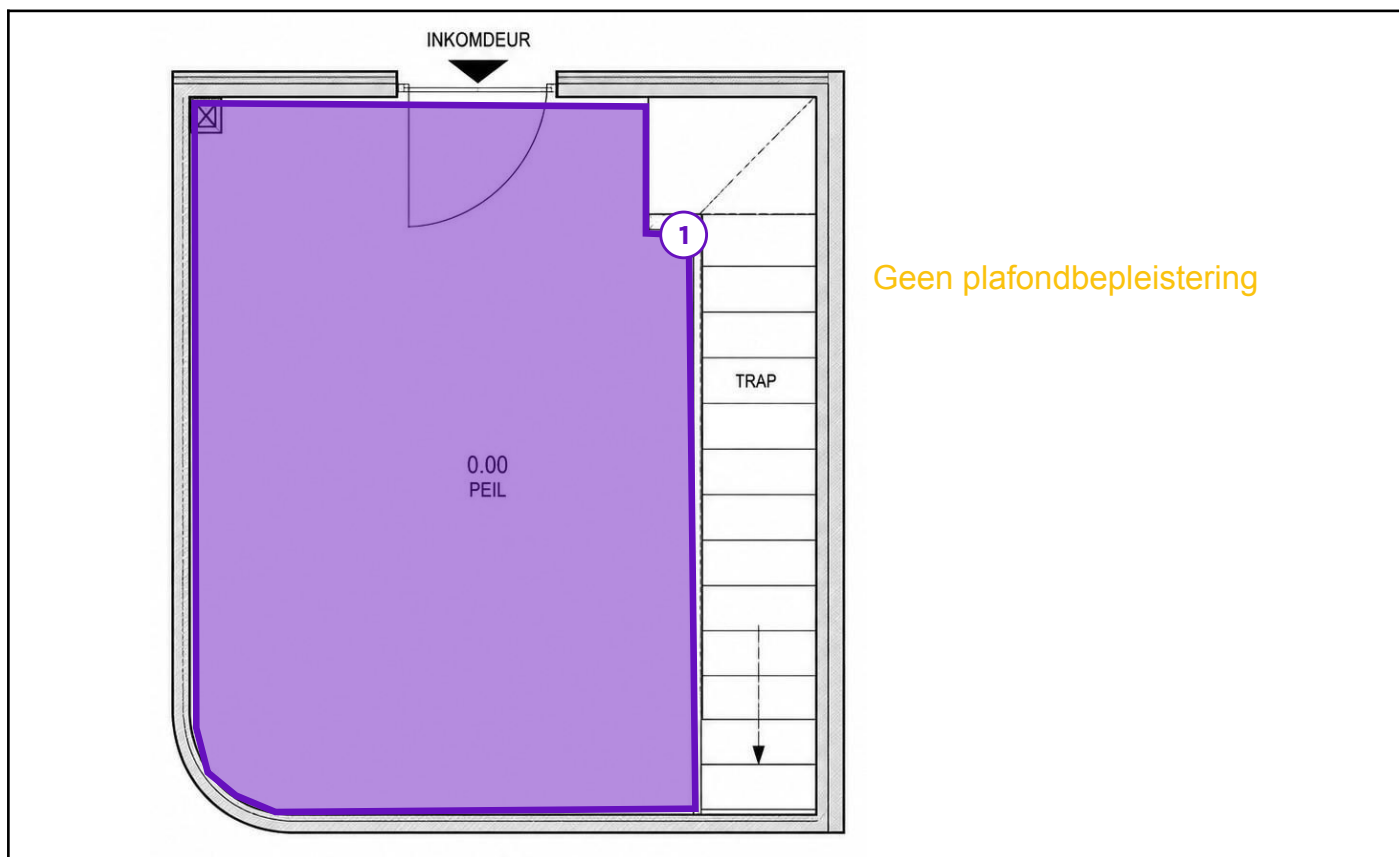
## Plan 1.2: Gelijkvloers

Afwerkingsmaterialen onder vaste vloeren zijn onbekend over heel de constructie, dit blijft een aandachtspunt bij ontmantelingswerken (vb lijmlaag, karton, ...)

Onder de valse houten plafonds of gipsplaten plafond is zonder destructief onderzoek niet vast te stellen of er verdachte asbesttoepassingen aanwezig zijn

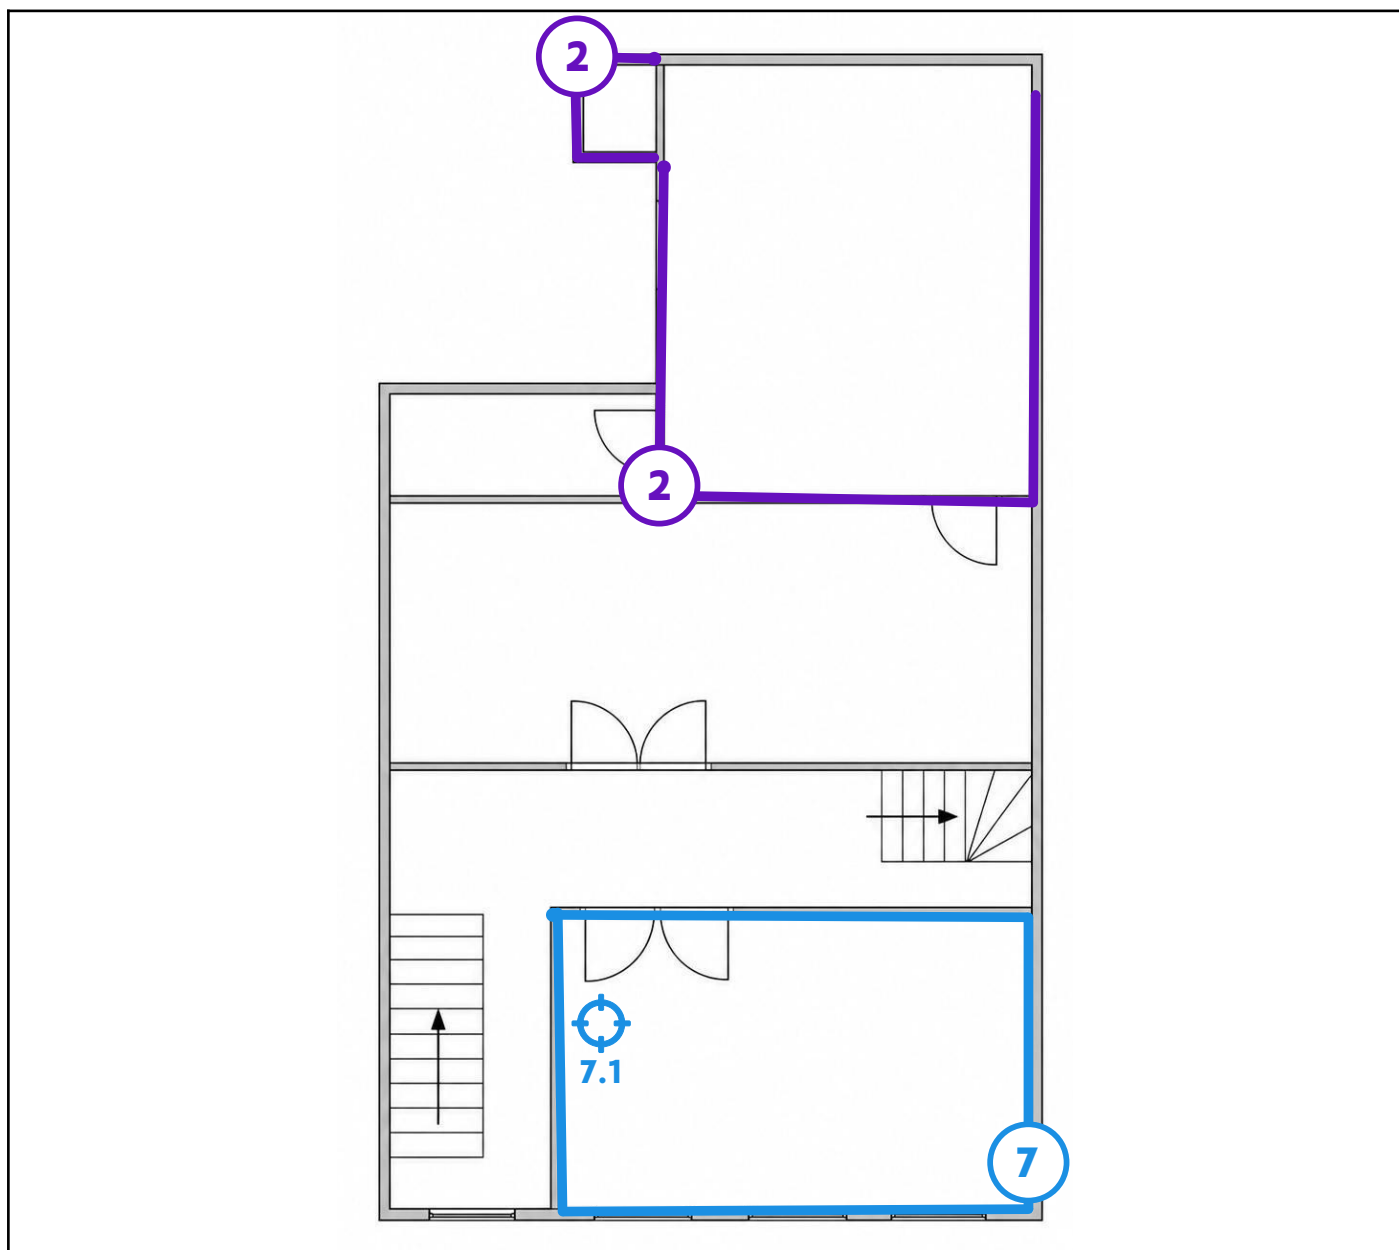
## Plan 1.5: 1e Verdieping

Tegelijm achter faience tegels onbekend, samenstelling nagaan bij ontmantelingswerken

In de badkamer en de keuken zijn wandtegels geplaatst. Deze zijn niet-asbestverdacht. In het kader van het niet destructief onderzoek konden eventuele onderliggende lijmlagen niet geïnspecteerd worden.

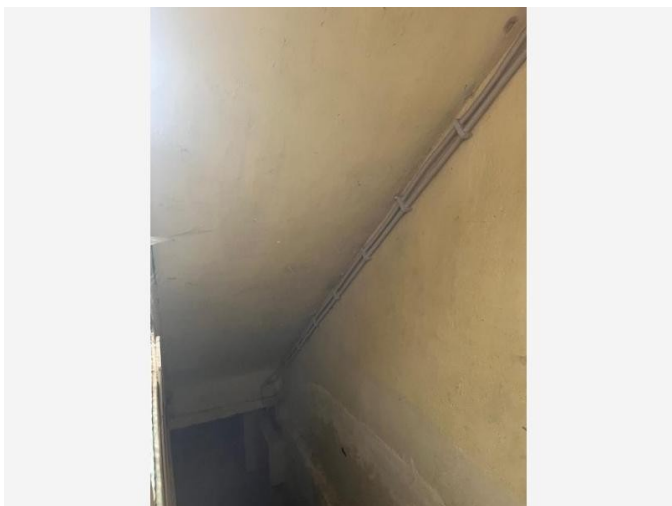
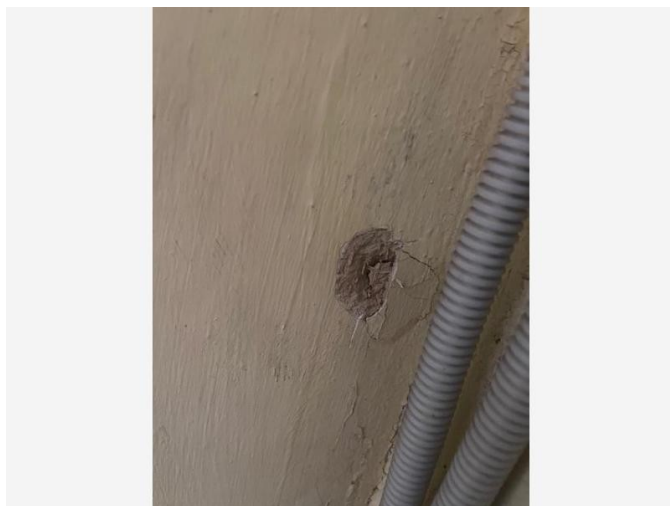
## Fiche 4: Bepleistering trap kelder

### Conclusie

Geen asbest

#	Type	Referentie	Resultaat
4.1	Mengmonster	staal 03	Geen asbest

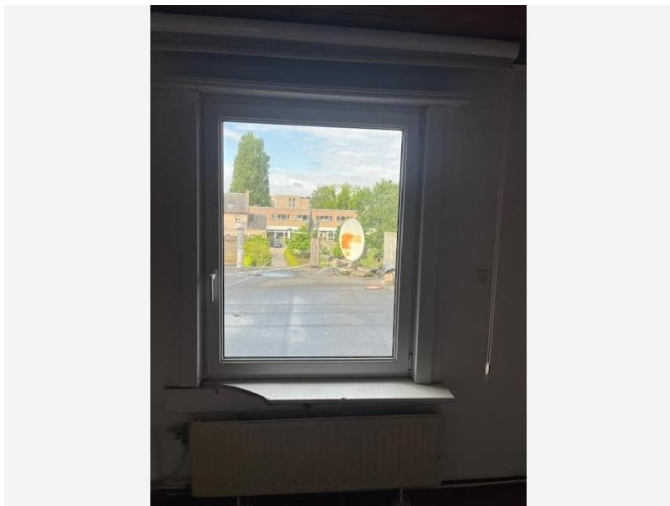
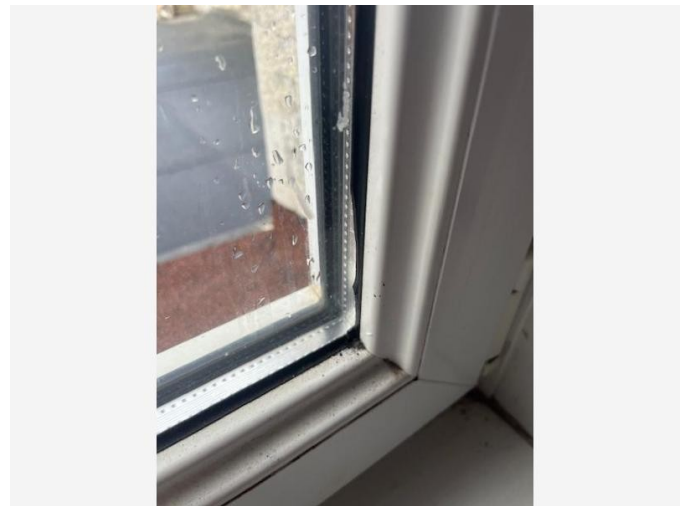
## Conclusie

Geen asbest

#	Type	Referentie	Resultaat
5.1	Puntmonster	staal 04	Geen asbest

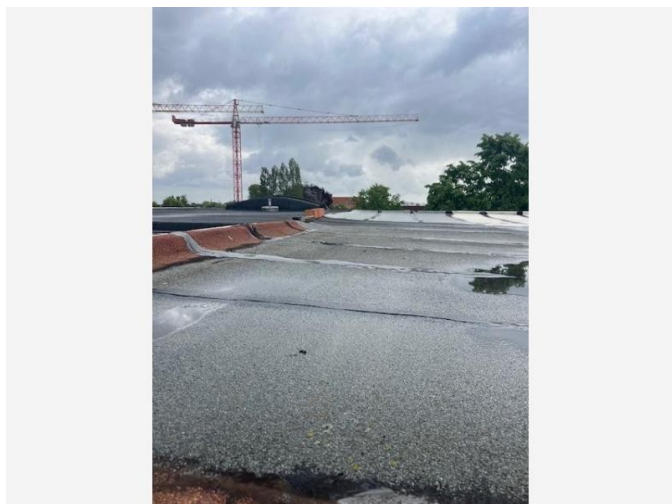
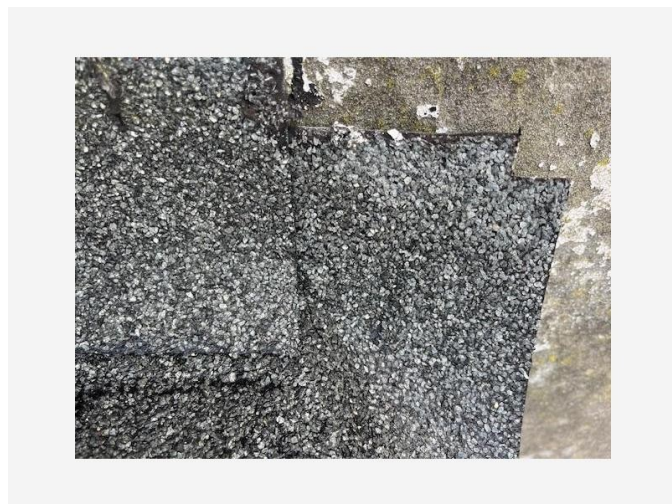
## Conclusie

Geen asbest

#	Type	Referentie	Resultaat
6.1	Mengmonster	staal 06	Geen asbest

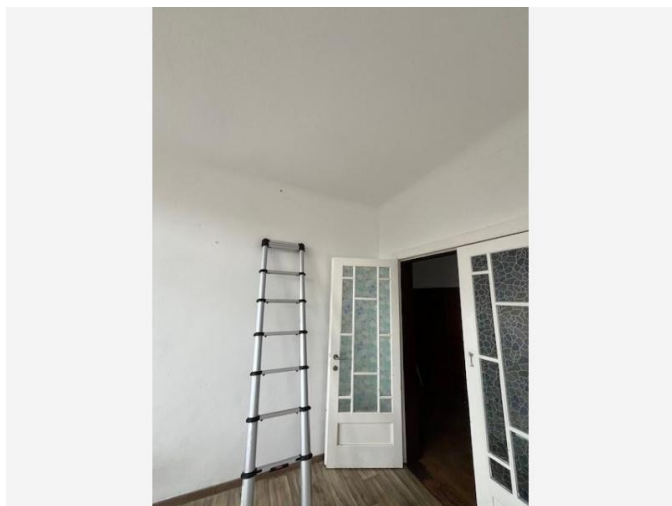
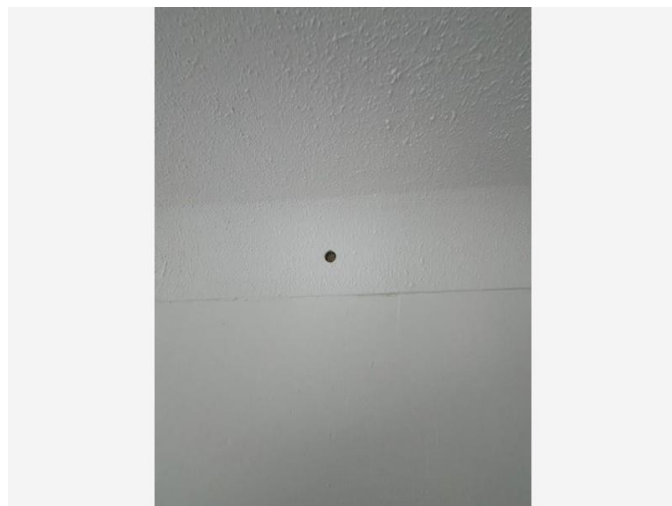
## Conclusie

Geen asbest

#	Type	Referentie	Resultaat
7.1	Mengmonster	staal 02	Geen asbest

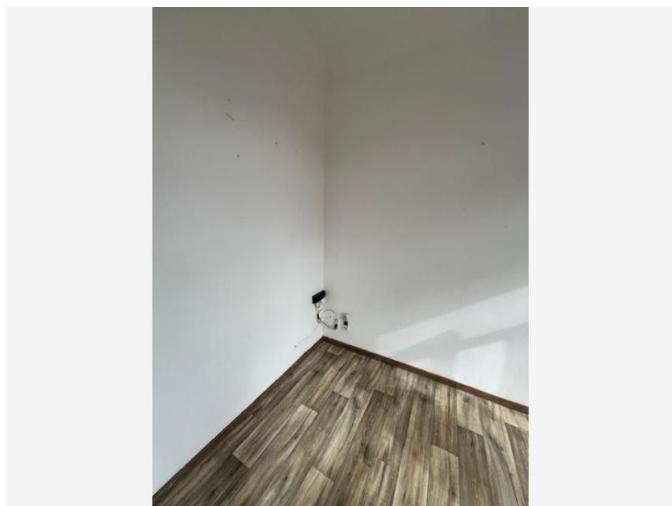
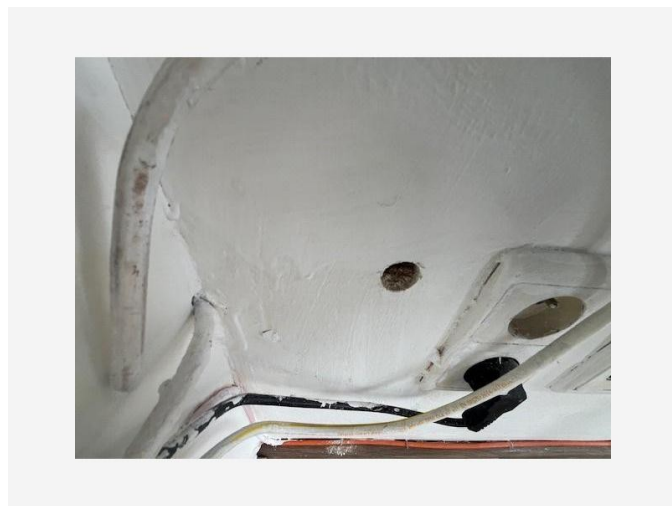
## Fiche 8: Bepleistering muren

### Conclusie

Geen asbest

#	Type	Referentie	Resultaat
8.1	Mengmonster	staal 01	Geen asbest

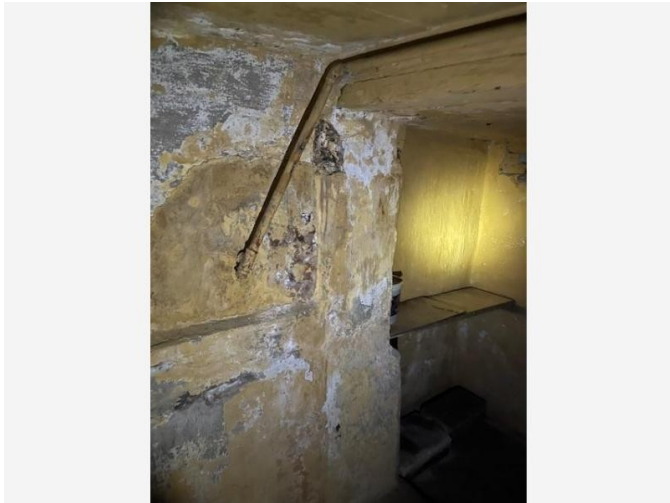
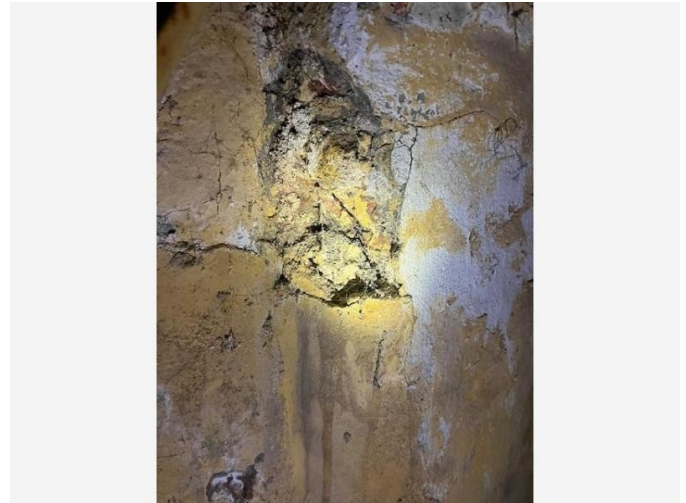
## Conclusie

Geen asbest

#	Type	Referentie	Resultaat
9.1	Mengmonster	staal 05	Geen asbest

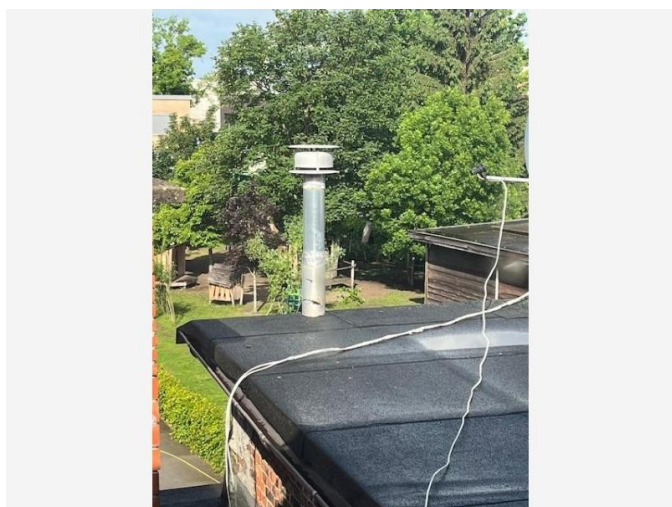
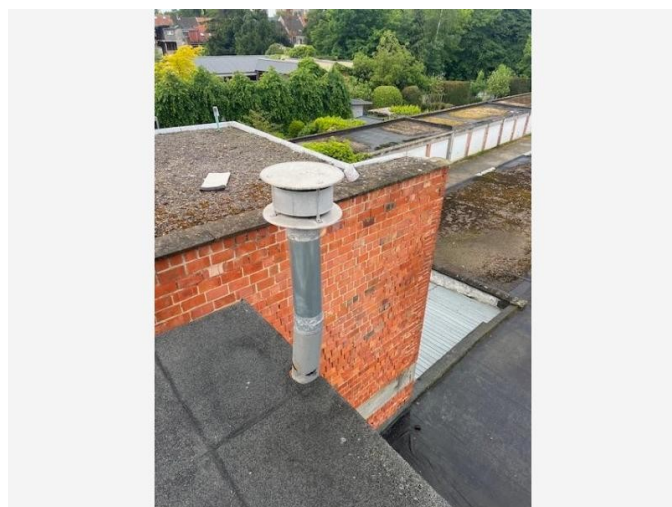
### Fiche 10: Rookgaskanaal (niet verdacht)

Beschrijving	Notitie	Terug te vinden op plannen
Fiche 10: Rookgaskanaal (niet verdacht)	Het rookgaskanaal is niet asbestverdacht.	-

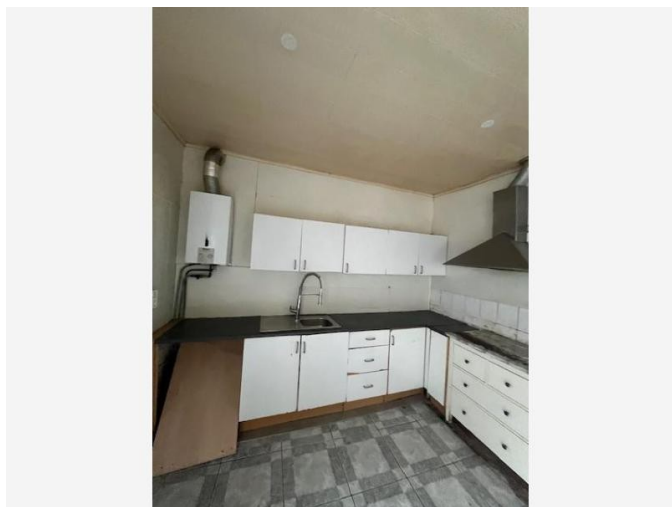
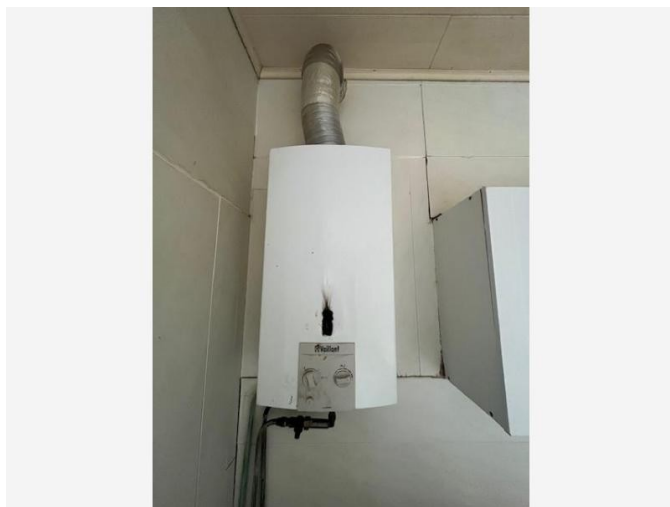
### Fiche 11: Stookketels

Beschrijving	Notitie	Terug te vinden op plannen
Fiche 11: Stookketels	<p>2 stookketels voor productie warm water - 1 in de badkamer en 1 in de keuken</p> <p>Merk vaillant</p> <p>Asbest werd vaak gebruikt in de koordafdichting, isolatieplaten rond de brander, zonder de ketel te demonteren is dit niet vast te stellen.</p>	-
