Asbestinventarisatetest

Hof ter Linden 7, 2640 Mortsel

Attestnummer : 20260519-000270.000

Uitgegeven op : 19.05.2026

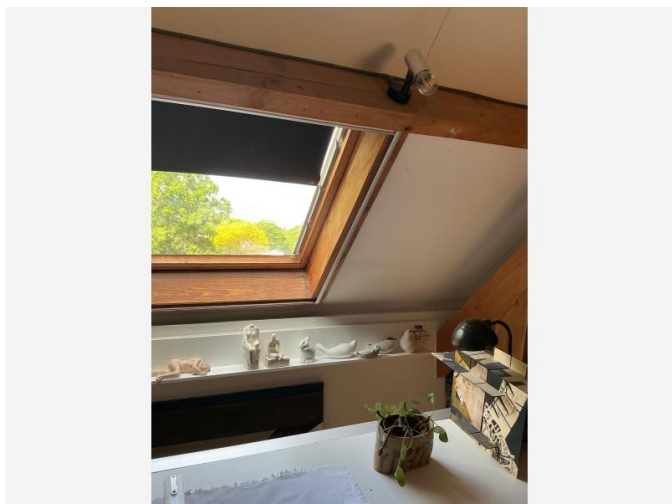
Situeringfoto

Tijdelijke beperking

Reden: Er is geen volledige risicobeoordeling mogelijk

Uitleg van de asbestdeskundige: Tussen de dakbedekking en de binnenaafwerking kunnen er asbestverdachte materialen aanwezig zijn die nu niet zichtbaar zijn.

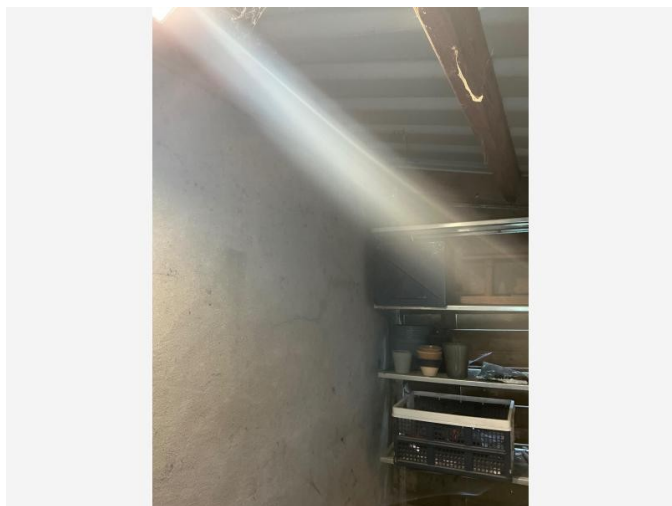
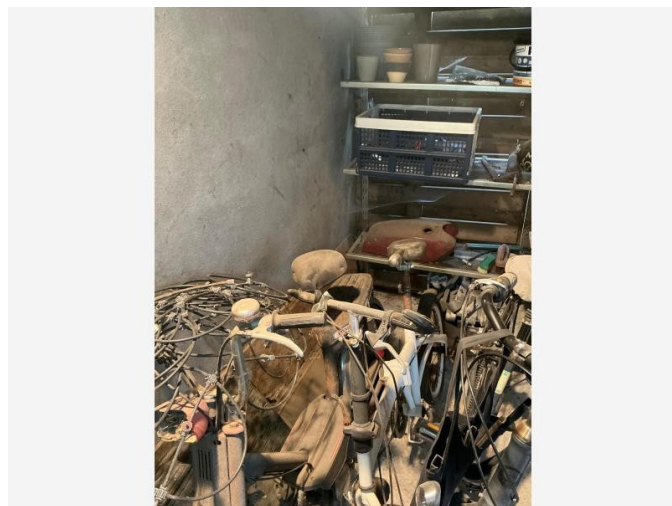
Informatie over een materiaal van een andere eigenaar

De cementering van tuinhuis is de zijmuur van garageboxen. Hierdoor heb ik gaan staal genomen.

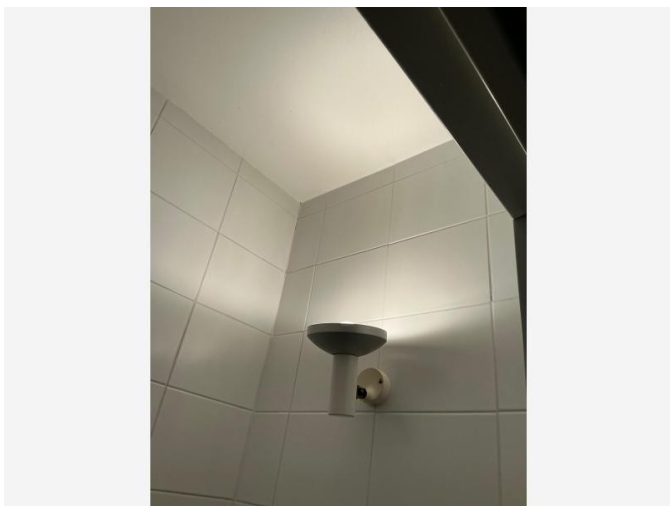
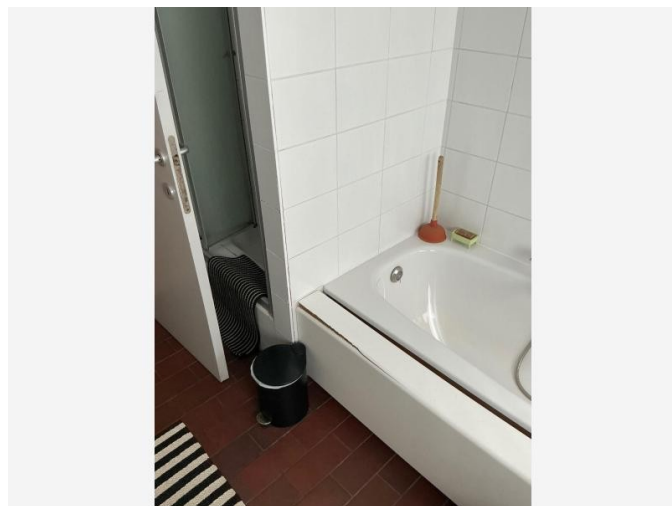
Informatie over een materiaal dat de asbestdeskundige niet meer kan waarnemen of vaststellen

In het inspectieprotocol is een monsternamen van tegel- en vloerlijm verplicht om dit te identificeren als niet-asbesthoudend. Er waren geen facturen ter beschikking die bevestigen dat de tegels/vloer na 2001 waren geplaatst. Er waren geen bestaande beschadigingen aan de wandtegels of vloer om de lijm voldoende te kunnen inspecteren. Om dit af te toetsen is het aangewezen om bij eventuele renovatiewerken aan de tegels en de parket verder onderzoek/staalname te laten uitvoeren ter controle.

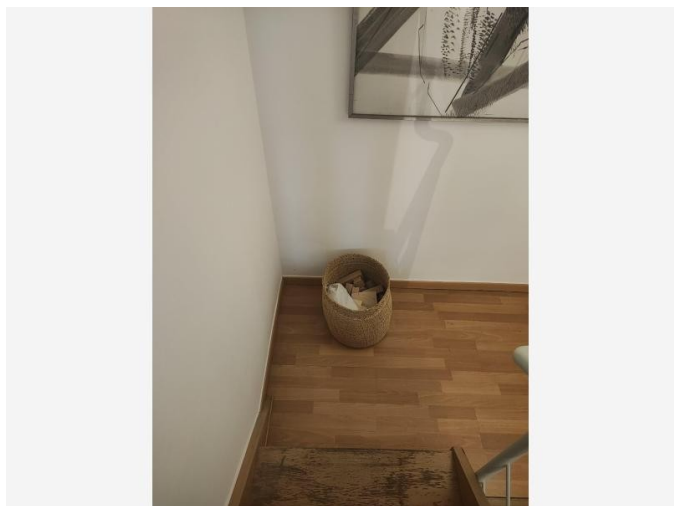
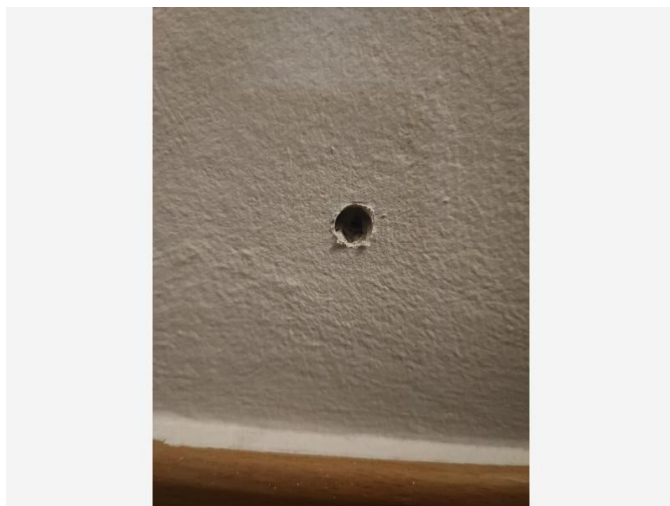
Fiche 4: Pleisterwerk wanden

Geen asbest

#	Type	Referentie	Resultaat
4.1	Mengmonster	6020441998	Geen asbest
