Asbestinventarisatetest

Valkenputstraat 51/15, 2140 Antwerpen

Attestnummer : 20260522-000342.000

Uitgegeven op : 22.05.2026

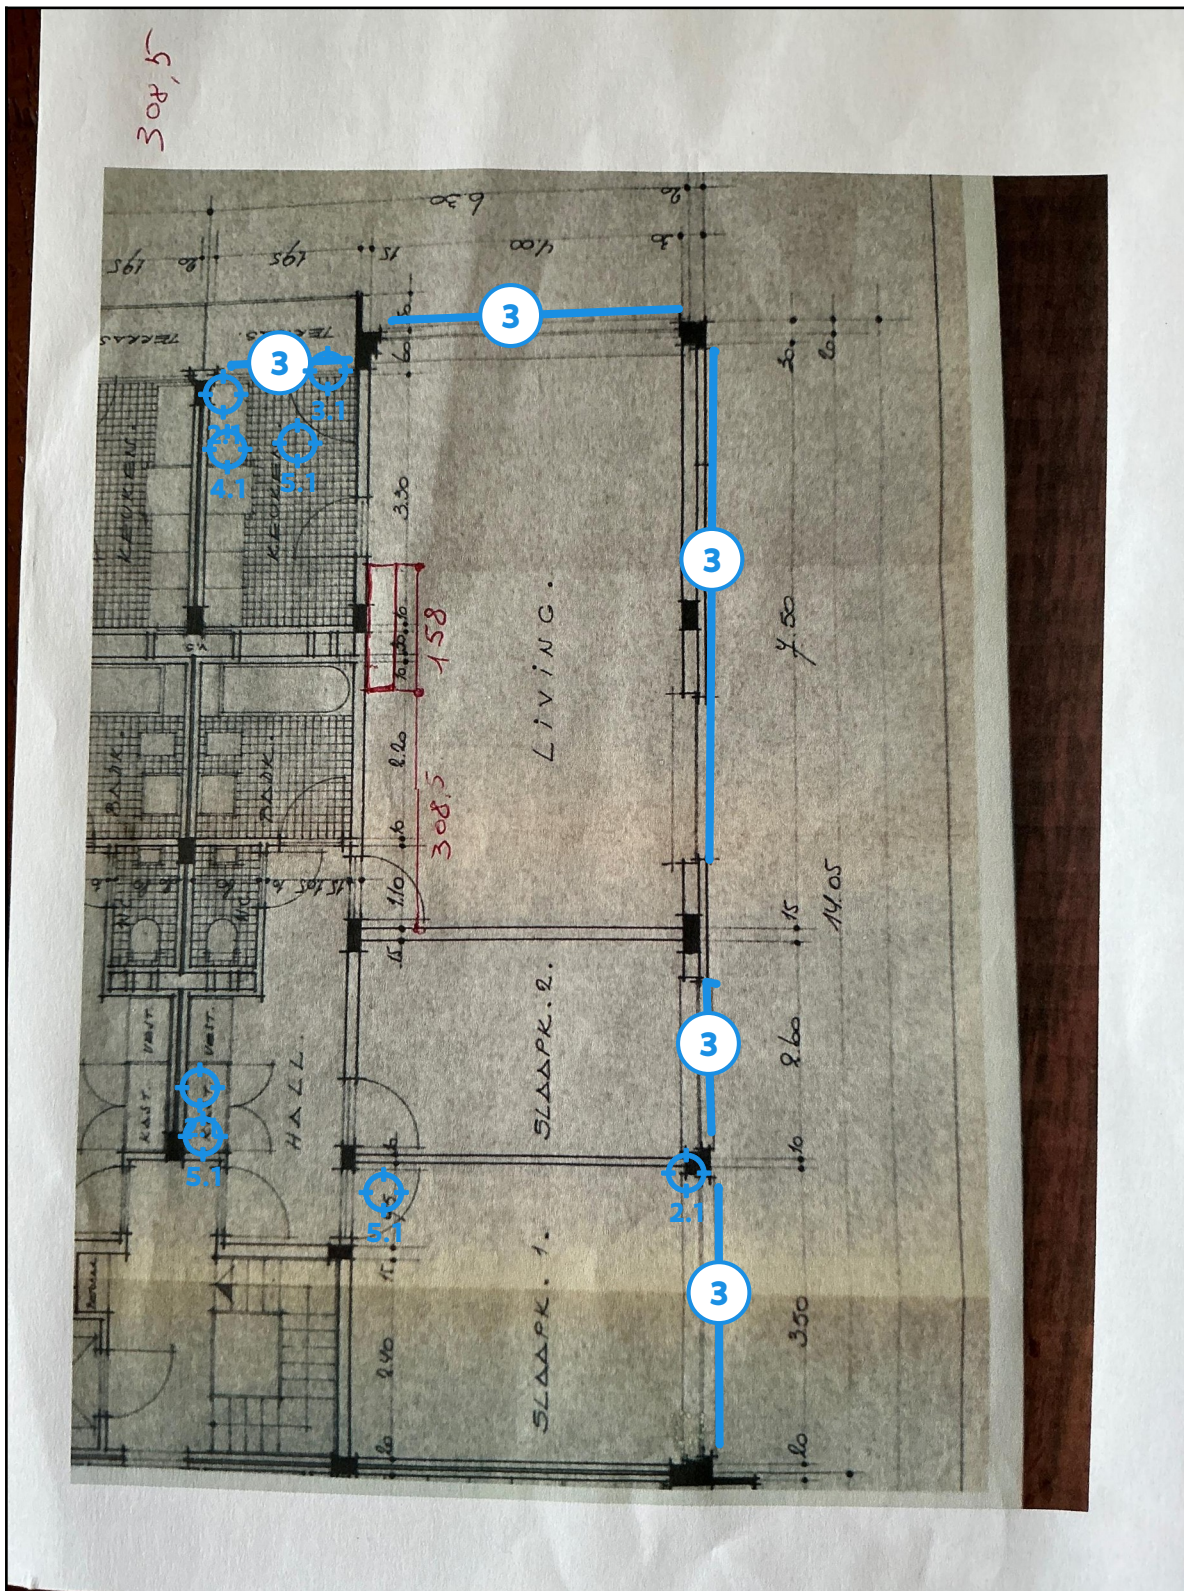
Plan 1.1: Grondplan

2. Pleisterwerk wanden	Geen asbest	-
2.1 Code: 6020514161	Mengmonster	-
3. Mastiek	Geen asbest	-
3.1 Code: 6020514163	Puntmonster	-
4. Anti dreunplaat	Geen asbest	-
4.1 Code: 6020514164	Puntmonster	-
5. Pleisterwerk plafond	Geen asbest	-
5.1 Code: 6020514162	Mengmonster	-

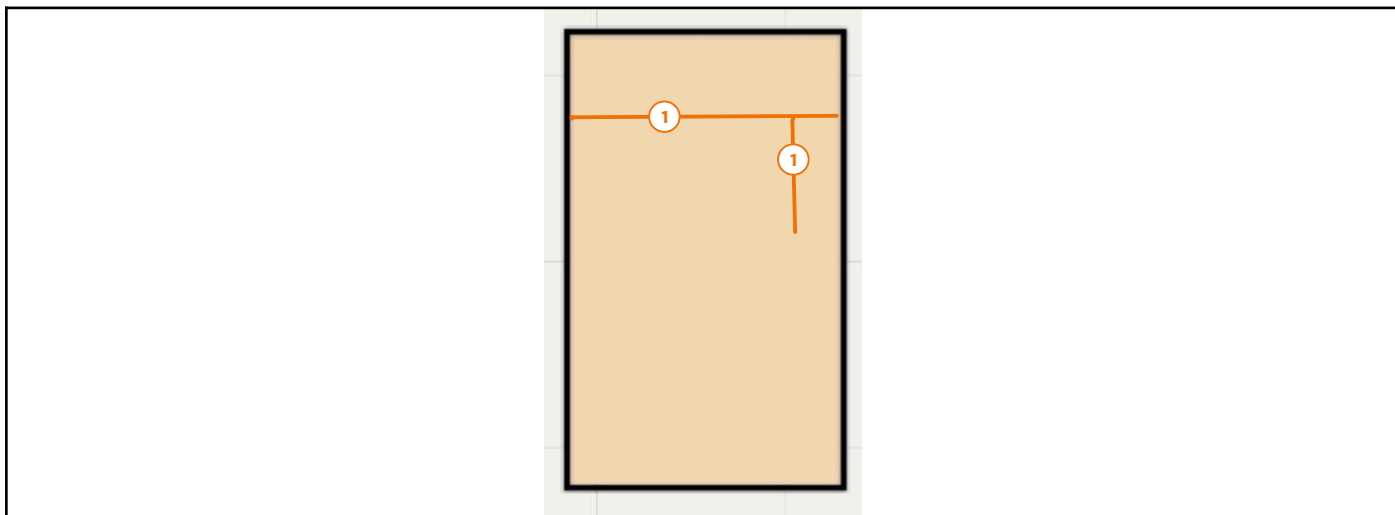
Plan 1.2: Garage

Beschrijving	Type	Actie
1. Leidingisolatie	Asbestmateriaal	Verwijderen

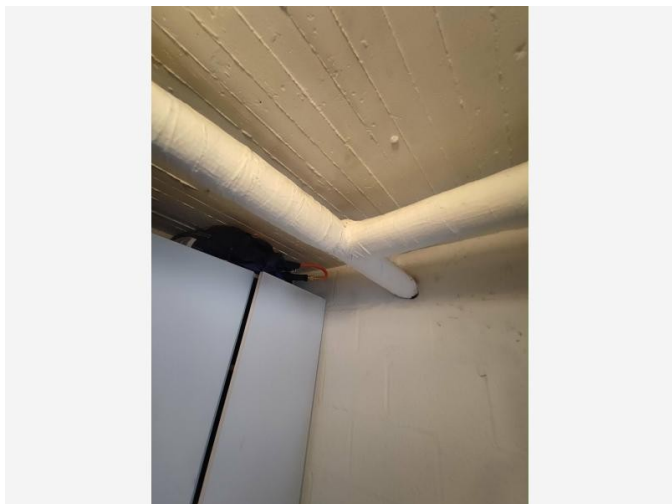
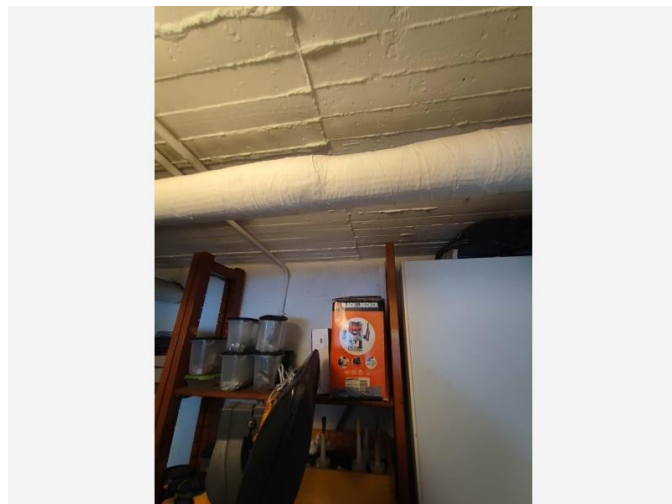
Het asbestmateriaal valt onder de mijlpaal van 2034.

Eindbeoordeling materiaalrisico	Verhoogd materiaalrisico en/of verhoogde kans op vezelvrijgave
---------------------------------	----------------------------------------------------------------

Gebondenheid	Categorie 2: niet-hechtgebonden met matrix
Asbestsoort (vezeltype)	Amfibool aanwezig, uitgezonderd crocidoliet
Asbestconcentratie	Hoog ($\geq 50\%$)
Afschermingsgraad van het gehele materiaal	Geheel of deels vrij aan de binnenlucht, maar geen contact met binnenluchtstromen
Toestand van het materiaal	Onbeschadigd, niet verweerd

Beschrijving	Leidingisolatie
Omgeving	Binnen
Primaire drager	HVAC infrastructuur en uitrusting
Asbestmateriaal	In-situ afwerkingslagen - Thermische isolatie
Bindmiddel van asbestmateriaal	Karton - papier - viltachtig
Gebondenheid op basis van bindmiddel	Niet-hechtgebonden
Hoeveelheid (lengte - omtrek - dikte - aantal)	<ul style="list-style-type: none">• 12,00 m - 30,00 cm - 3,00 cm - 1 stuk
Totaal volume	0,108 m ³
Eenvoudig bereikbaar	Ja
Bevestigingswijze	<ul style="list-style-type: none">• Verlijmd, ingegoten, versmeerd
Identificatiemethode	<p>De asbestdeskundige beoordeelt het materiaal als asbestverdacht en dus asbesthoudend, en dit zonder monsternamen.</p> <p>Motivatie: De materialen behoren niet toe aan de eigenaar voor wie de asbestdeskundige de asbestinventaris uitvoert.</p>
Destructieve handeling voor identificatie	Nee
Opmerking	Er loopt een geïsoleerde buis door de kelder die van een andere eigenaar is. Het is volgens IP2 verplicht dat wij hiervan een bronfiche aanmaken zonder staalname.

Verwijderen

- Zorg voor een veilig beheer. Vermijd het beschadigen van het asbestmateriaal. Controleer de toestand jaarlijks op wijzigingen.
- Voer bijkomende staalname(s) uit.

- Hermetische zone (erkend asbestverwijderaar)
Gipsisolatie wordt losgesneden van dragermateriaal (leiding), asbesthoudend gips zal gemakkelijk verbrossen en is losgebonden. Om geen asbestvezels te verspreiden naar de omgeving, dient dit in hermetische zone verwijderd te worden.

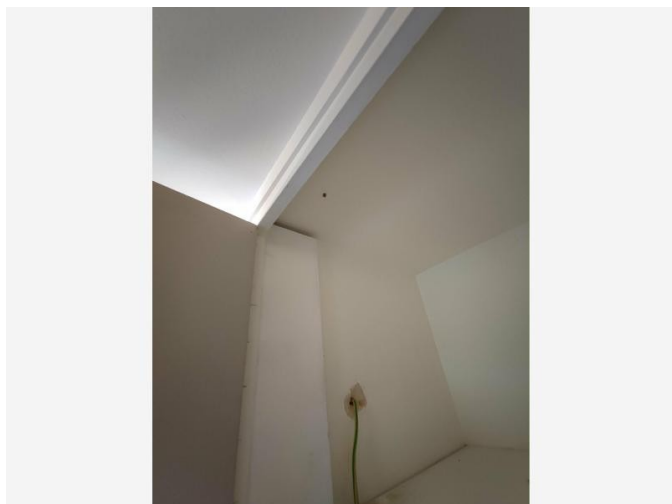
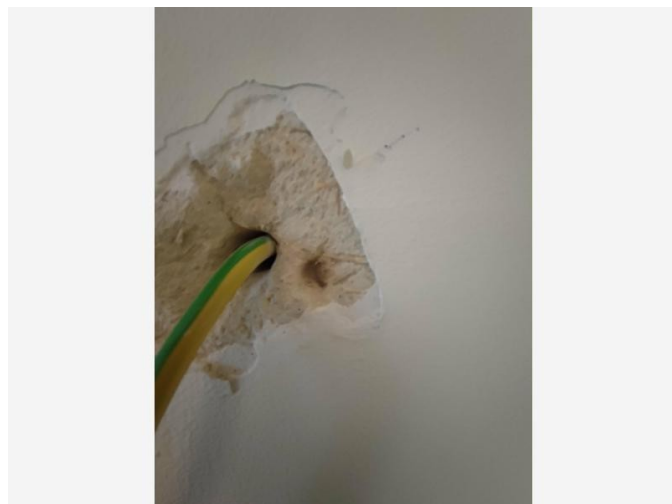
Geen asbest

Beschrijving	Pleisterwerk wanden
Omgeving	Binnen
Primaire drager	Binnenwand
Bindmiddel van materiaal	Gips - kalk
Gebondenheid op basis van bindmiddel	Niet-hechtgebonden
Hoeveelheid (oppervlakte - dikte - aantal)	• 210,00 m ² - 1,00 cm - 1 stuk
Totaal volume	2,10 m ³
Identificatiemethode	Een monstername door de asbestdeskundige met laboanalyse door een asbestlabo.
Destructieve handeling voor identificatie	Nee

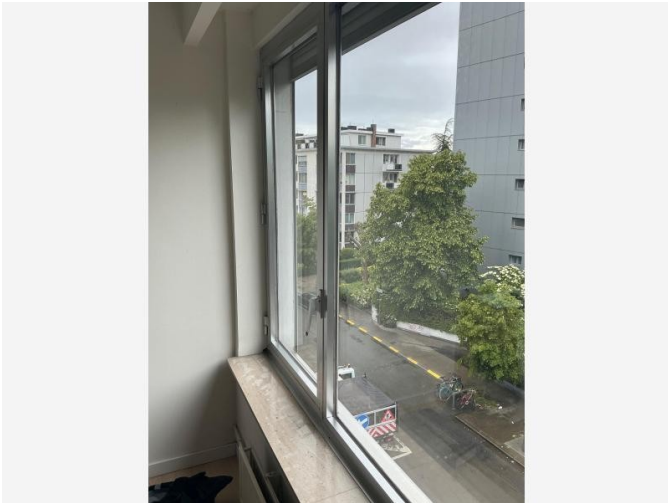
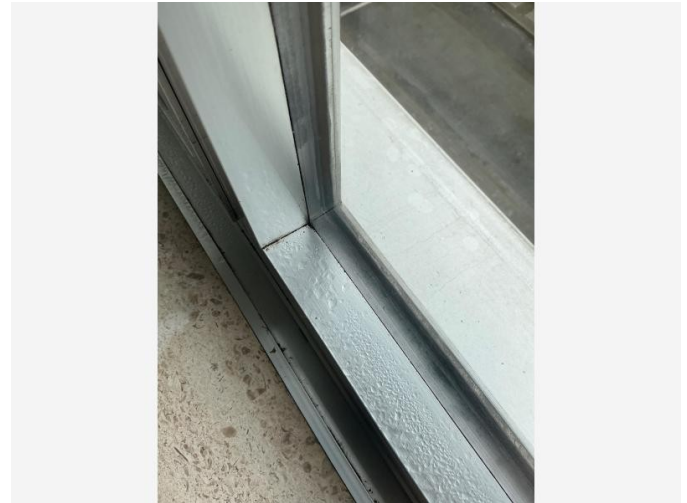
Geen asbest

Beschrijving	Mastiek
Omgeving	Buiten
Primaire drager	Wandopening verticaal (raam, deur, ...)
Bindmiddel van materiaal	Kitten, mastiek, pasta
Gebondenheid op basis van bindmiddel	Hecht
Hoeveelheid (lengte - aantal)	<ul style="list-style-type: none">• 35,00 m - 1 stuk
Totale lengte	35,00 m
Identificatiemethode	Een monstername door de asbestdeskundige met laboanalyse door een asbestlabo.
Destructieve handeling voor identificatie	Nee
Opmerking	De vermelde oppervlaktes, diktes, gewichten en volumes betreffen een beredeneerde schatting. Er worden geen rechten verleend aan deze oppervlaktes/diktes/volumes.

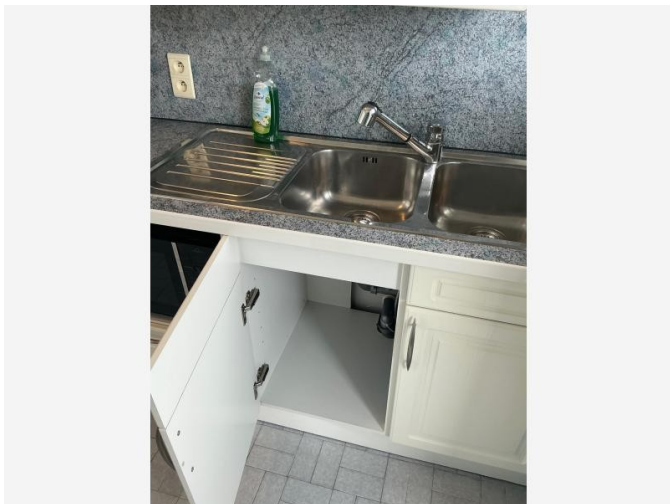
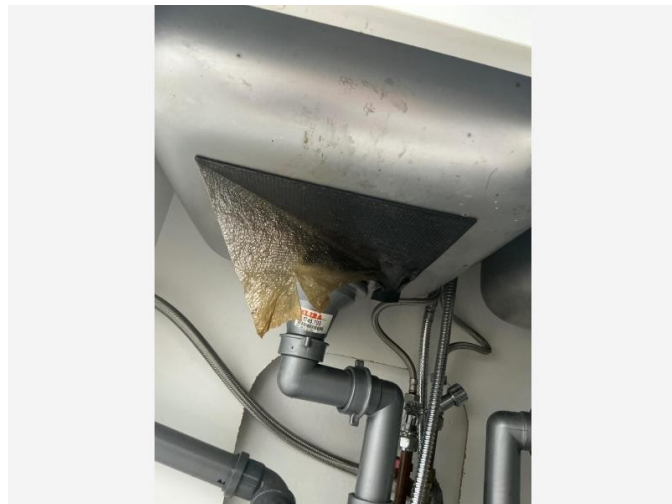
Fiche 4: Anti dreunplaat

Geen asbest

Beschrijving	Anti dreunplaat
Omgeving	Binnen
Primaire drager	Sanitaire infrastructuur en uitrusting (toe- en afvoer)
Bindmiddel van materiaal	Bitumen (roofing, teer, asfalt)
Gebondenheid op basis van bindmiddel	Hecht
Hoeveelheid (lengte - breedte - dikte - aantal)	<ul style="list-style-type: none">• 15,00 cm - 15,00 cm - 0,50 cm - 1 stuk
Totaal volume	< 0,001 m ³
Identificatiemethode	Een monstername door de asbestdeskundige met laboanalyse door een asbestlabo.
Destructieve handeling voor identificatie	Nee

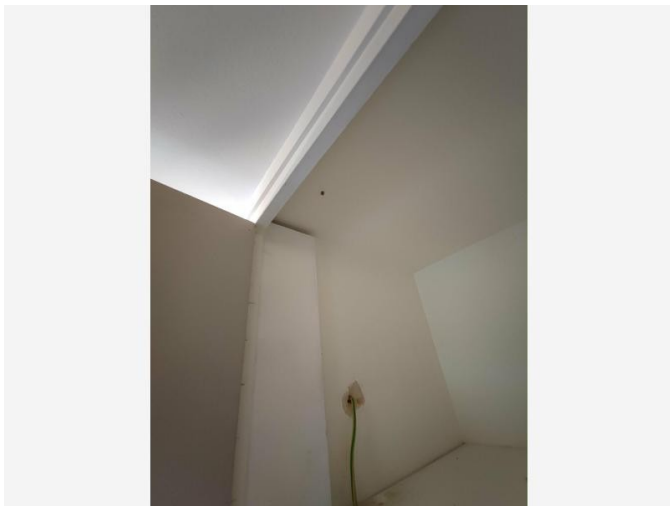
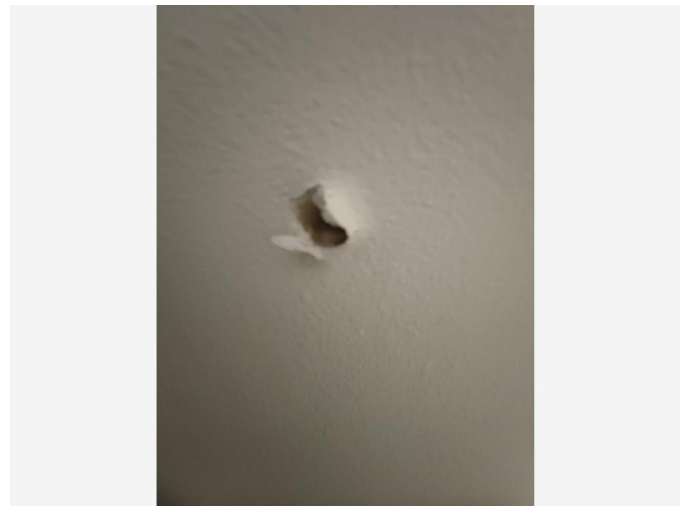
Fiche 5: Pleisterwerk plafond

Geen asbest

Beschrijving	Pleisterwerk plafond
Omgeving	Binnen
Primaire drager	Plafond
Bindmiddel van materiaal	Gips - kalk
Gebondenheid op basis van bindmiddel	Niet-hechtgebonden
Hoeveelheid (oppervlakte - dikte - aantal)	• 89,00 m ² - 1,00 cm - 1 stuk
Totaal volume	0,89 m ³
Identificatiemethode	Een monstername door de asbestdeskundige met laboanalyse door een asbestlabo.
Destructieve handeling voor identificatie	Nee
