# Asbestinventarisatetest

Alexander Franckstraat 253, 2530 Boechout

Attestnummer : 20260527-000274.000

Uitgegeven op : 27.05.2026

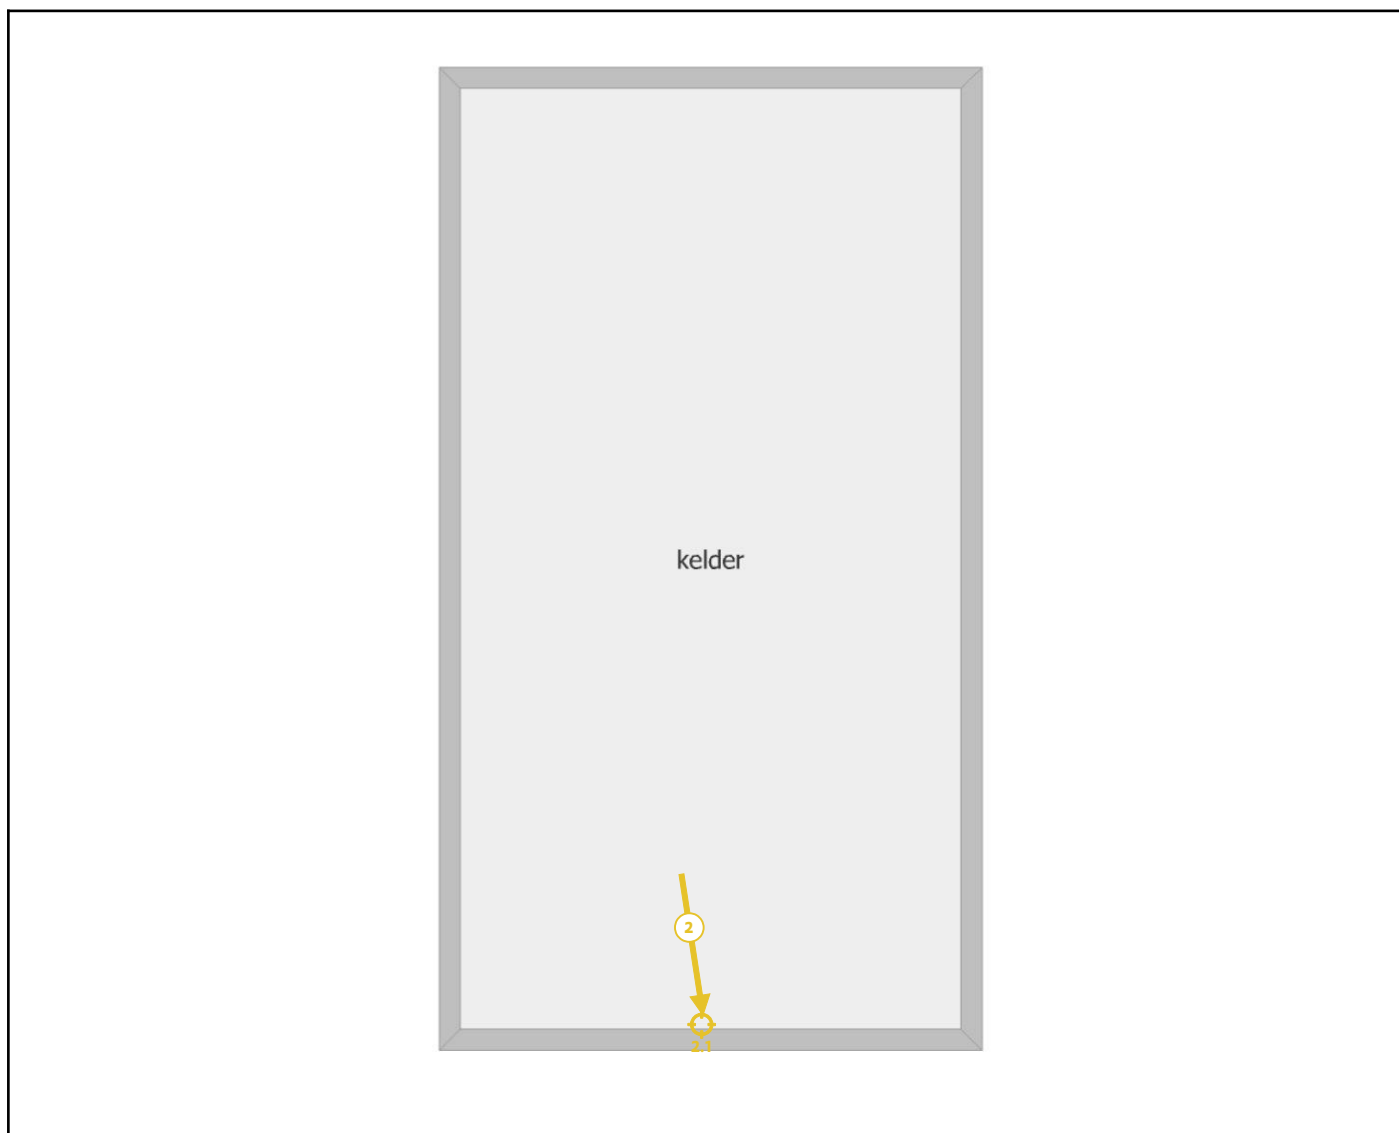
## Plan 1.1: kelder

Beschrijving	Type	Actie
2. Buis kelder	Asbestmateriaal	Zorgvuldig beheren
2.1 Code: 020513812	Puntmonster	-

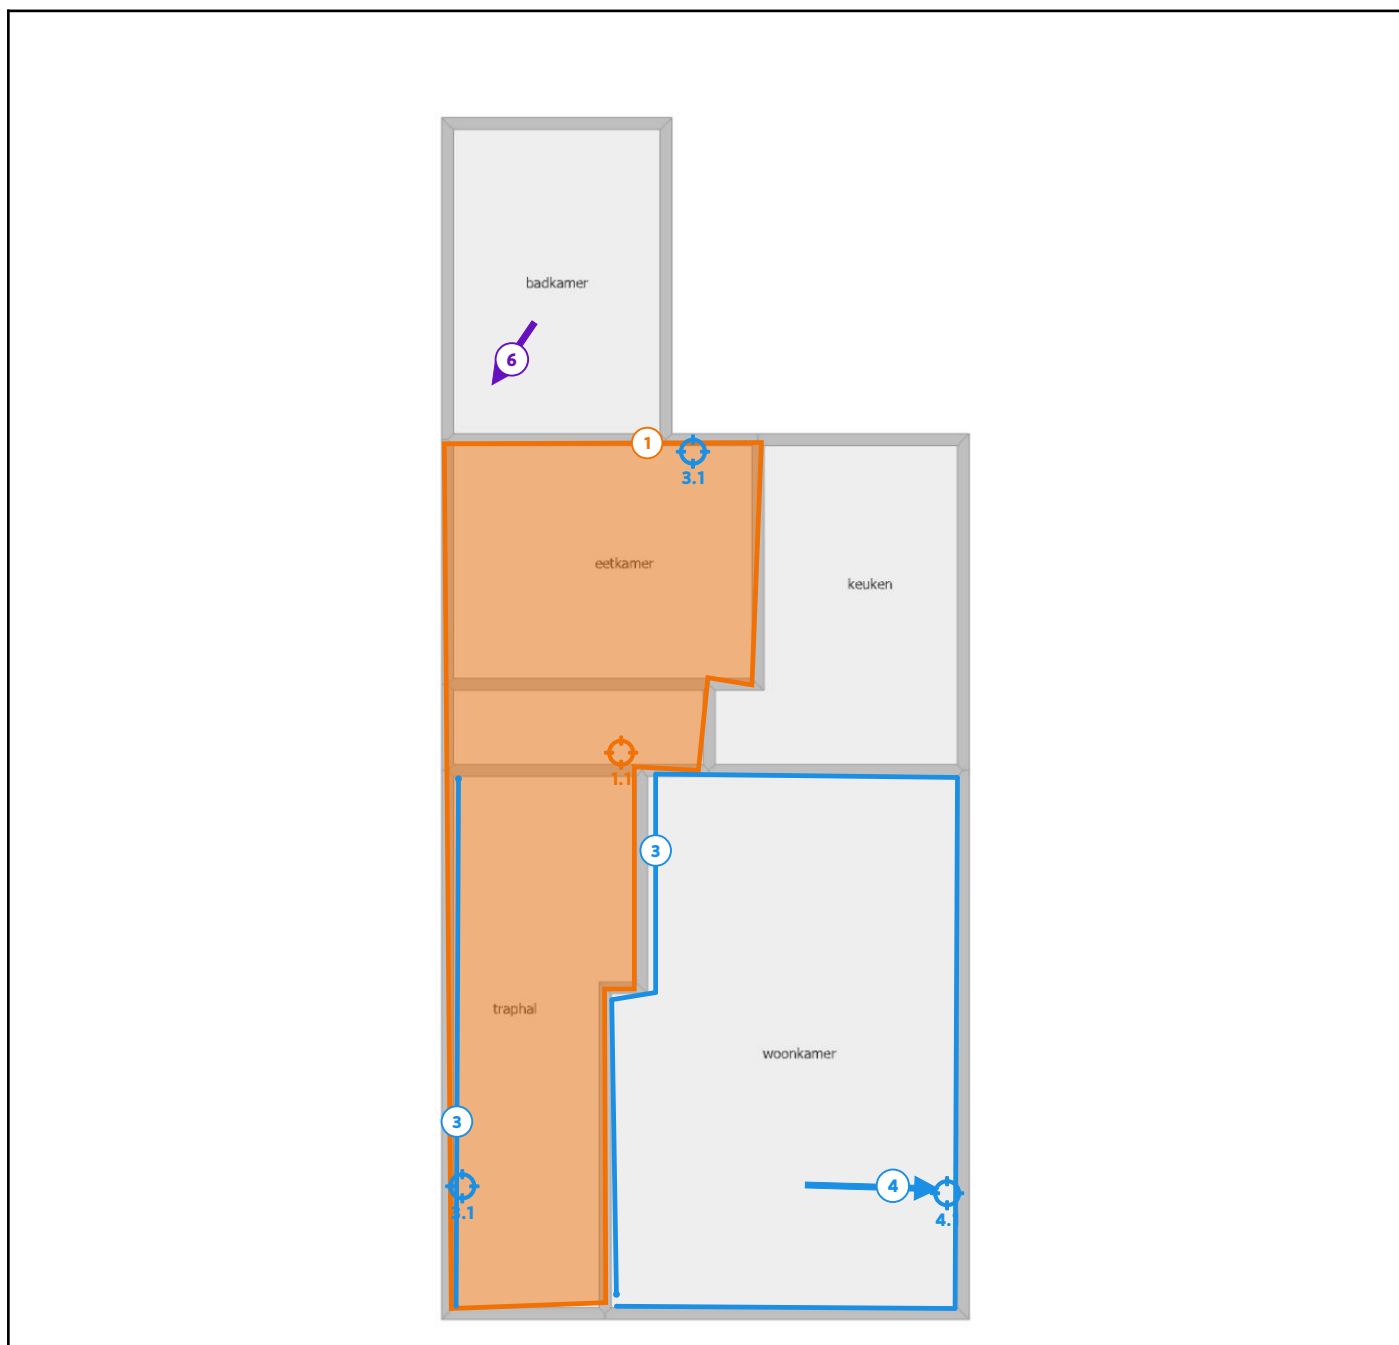
## Plan 1.2: gelijkvloers

Beschrijving	Type	Actie
1. Vynil	Asbestmateriaal	<a href="#">Verwijderen</a>
1.1 Code: 6020513813	Puntmonster	-
3. Pleisterwerk wanden	Geen asbest	-

3.1 Code: 6020513953	Mengmonster	-
4. Dichtingskoord	Geen asbest	-
4.1 Code: 020513811	Puntmonster	-
6. Ketel	Overige ruimte of materiaal	-

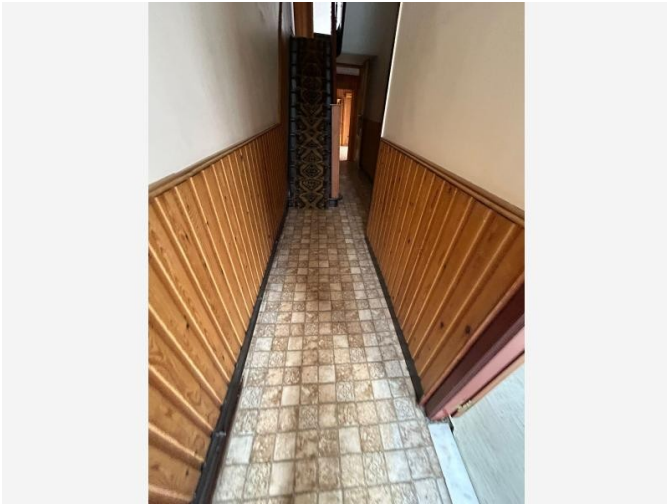
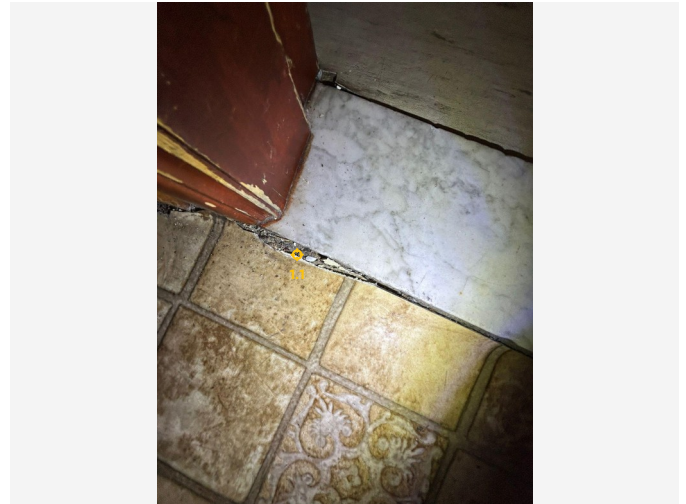
Eindbeoordeling materiaalrisico	Laag materiaalrisico en/of verlaagde kans op vezelvrijgave
---------------------------------	--

Gebondenheid	Categorie 2: niet-hechtgebonden met matrix
Asbestsoort (vezeltype)	Alleen chrysotiel aanwezig
Asbestconcentratie	Hoog ( $\geq 50\%$ )
Afschermingsgraad van het gehele materiaal	Geheel of deels vrij aan de binnenlucht, maar geen contact met binnenluchtstromen
Toestand van het materiaal	Onbeschadigd, niet verweerd

#	Type	Referentie	Resultaat
1.1	Puntmonster	6020513813	Chrysotiel

Beschrijving	Vynil
Omgeving	Binnen
Primaire drager	Vloer
Asbestmateriaal	Prefab - afwerking - Vloerzeil
Bindmiddel van asbestmateriaal	Karton - papier - viltachtig
Gebondenheid op basis van bindmiddel	Niet-hechtgebonden
Hoeveelheid (oppervlakte - aantal)	<ul style="list-style-type: none"><li>• 40,00 m<sup>2</sup> - 1 stuk</li></ul>
Totale oppervlakte	40,00 m <sup>2</sup>
Eenvoudig bereikbaar	Ja
Bevestigingswijze	<ul style="list-style-type: none"><li>• Los (al dan niet bedekt)</li><li>• Verlijmd, ingegoten, versmeerd</li></ul>
Identificatiemethode	Een monstername door de asbestdeskundige met laboanalyse door een asbestlabo.
Destructieve handeling voor identificatie	Nee
Opmerking	De vynil in traphal en eetkamer is bemonsterd omdat deze onderaan gebonden was met karton, al de andere vynils in de woning zijn met jutekoord gebonden, deze met jutekoord zijn niet-asbestverdacht.

Het asbestmateriaal valt onder de mijlpaal van 2034.

Verwijderen

- Verwijder dit asbestmateriaal zo snel mogelijk. Volg de toestand goed op.

- Hermetische zone (erkend asbestverwijderaar)  
bevestiging los : EH : voorzichtig oprollen, verpakken in folie, gebruik PBM's en afvoeren naar een lokaal containerpark als hechtgebonden asbestafval

bevestiging gelijmd (wit of zwarte lijm) : HZ Erkend saneerder . Bij het lostrekken van de vinyl zal de onderlaag scheuren. Een kartonnen onderlaag is losgebonden.

Lijmresten worden met een freesmachine verwijderd in een hermetische zone.

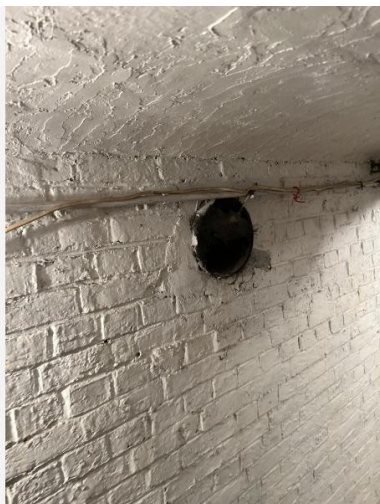
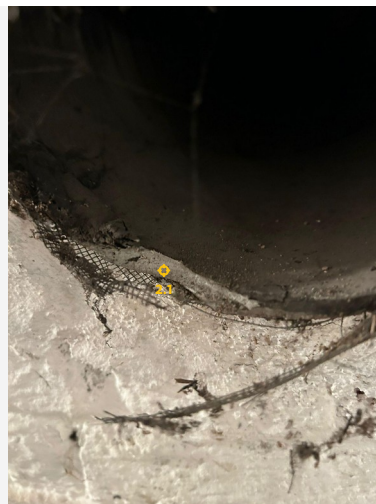
Eindbeoordeling materiaalrisico	Zeer laag materiaalrisico en/of zeer lage kans op vezelvrijgave
---------------------------------	---

Gebondenheid	Categorie 1: hechtgebonden in oorsprong
Asbestsoort (vezeltype)	Alleen chrysotiel aanwezig
Asbestconcentratie	Laag (< 50%)
Afschermingsgraad van het gehele materiaal	Geheel of deels vrij aan de binnenlucht, maar geen contact met binnenluchtstromen
Toestand van het materiaal	Onbeschadigd, niet verweerd

#	Type	Referentie	Resultaat
2.1	Puntmonster	020513812	Chrysotiel

<b>Beschrijving</b>	Buis kelder
<b>Omgeving</b>	Binnen
<b>Primaire drager</b>	HVAC infrastructuur en uitrusting
<b>Asbestmateriaal</b>	Buis, koker, leiding, pijp, doorvoer
<b>Bindmiddel van asbestmateriaal</b>	Cement
<b>Gebondenheid op basis van bindmiddel</b>	Hecht
<b>Hoeveelheid (lengte - omtrek - dikte - aantal)</b>	<ul style="list-style-type: none"><li>• 2,00 m - 20,00 cm - 5,00 cm - 1 stuk</li></ul>
<b>Totaal volume</b>	0,02 m <sup>3</sup>
<b>Eenvoudig bereikbaar</b>	Ja
<b>Bevestigingswijze</b>	<ul style="list-style-type: none"><li>• Verlijmd, ingegoten, versmeerd</li></ul>
<b>Identificatiemethode</b>	Een monstername door de asbestdeskundige met laboanalyse door een asbestlabo.
<b>Destructieve handeling voor identificatie</b>	Nee

Het asbestmateriaal valt onder de mijlpaal van 2040.

Zorgvuldig beheren

- Zorg voor een veilig beheer. Vermijd het beschadigen van het asbestmateriaal. Controleer de toestand jaarlijks op wijzigingen.

- Eenvoudige handelingen: mag via doe-het-zelf of door werknemer(s) met opleidingsattest eenvoudige handelingen  
In België mag je als particulier een hechtgebonden asbestcementen buis zelf verwijderen als deze nog in goede staat is en zonder breken kan worden weggehaald. Tijdens de werken moet je stofvorming vermijden door de buis licht vochtig te maken en ze voorzichtig in zo groot mogelijke delen te verwijderen, zonder te zagen of te slijpen. Draag daarbij minstens een FFP3-stofmasker, een wegwerpoverall type 5/6 en handschoenen. Het afval moet nadien goed verpakt als asbestafval worden afgevoerd via het recyclagepark.

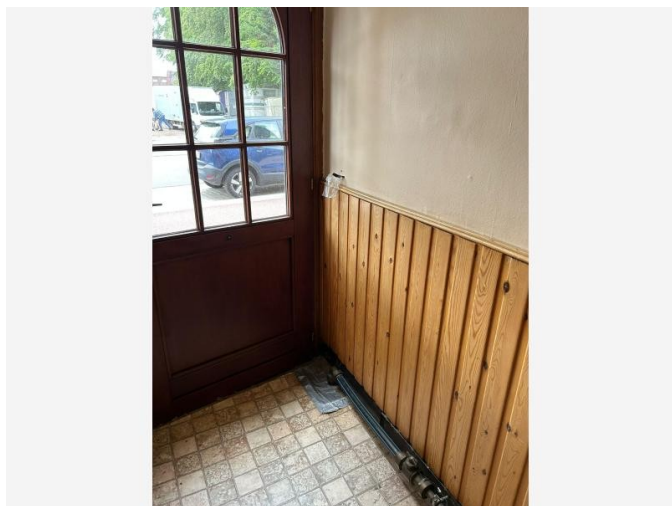
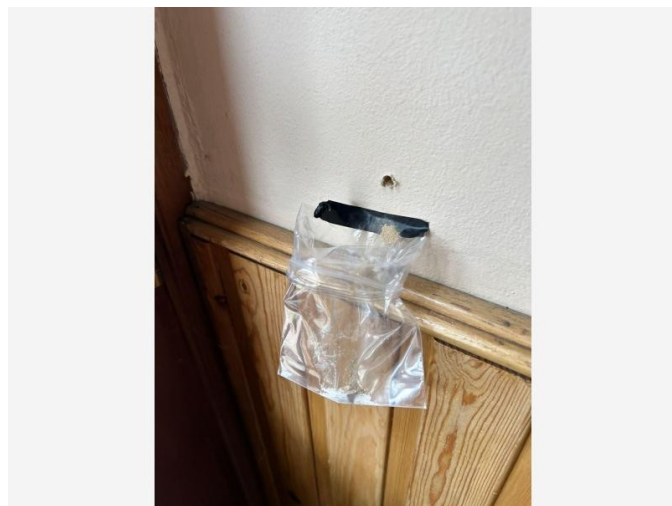
## Fiche 3: Pleisterwerk wanden

Geen asbest

#	Type	Referentie	Resultaat
3.1	Mengmonster	6020513953	Geen asbest

<b>Beschrijving</b>	Pleisterwerk wanden
<b>Omgeving</b>	Binnen
<b>Primaire drager</b>	Binnenwand
<b>Bindmiddel van materiaal</b>	Gips - kalk
<b>Gebondenheid op basis van bindmiddel</b>	Niet-hechtgebonden
<b>Hoeveelheid (oppervlakte - dikte - aantal)</b>	• 150,00 m <sup>2</sup> - 0,20 cm - 1 stuk
<b>Totaal volume</b>	0,30 m <sup>3</sup>
<b>Identificatiemethode</b>	Een monstername door de asbestdeskundige met laboanalyse door een asbestlabo.
<b>Destructieve handeling voor identificatie</b>	Nee
<b>Opmerking</b>	de natte ruimtes waren volledig betegeld dus hier zijn geen stalen van het pleisterwerk genomen

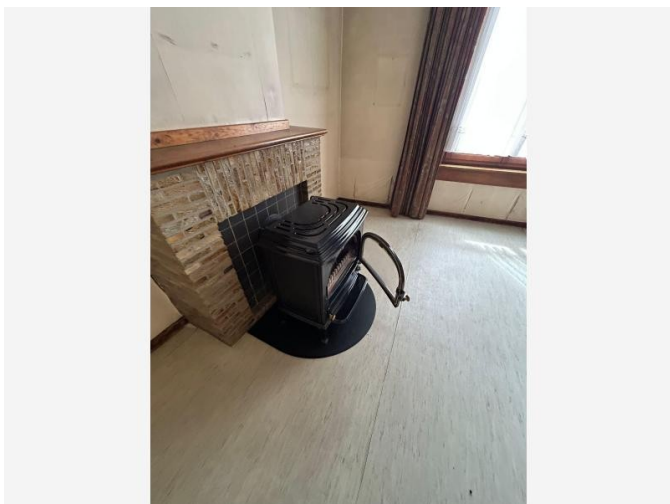
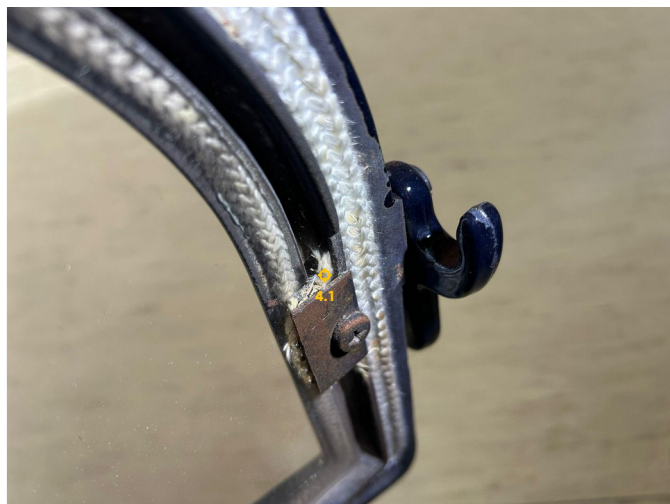
## Fiche 4: Dichtingskoord

Geen asbest

#	Type	Referentie	Resultaat
4.1	Puntmonster	020513811	Geen asbest

<b>Beschrijving</b>	Dichtingskoord
<b>Omgeving</b>	Binnen
<b>Primaire drager</b>	Ruimteverwarming
<b>Bindmiddel van materiaal</b>	Weinig of geen bindmiddel (textiel, bevolking, ...)
<b>Gebondenheid op basis van bindmiddel</b>	Niet-hechtgebonden
<b>Hoeveelheid (lengte - omtrek - aantal)</b>	<ul style="list-style-type: none"><li>• 1,00 m - 1,00 cm - 1 stuk</li></ul>
<b>Totale oppervlakte</b>	0,01 m <sup>2</sup>
<b>Identificatiemethode</b>	Een monstername door de asbestdeskundige met laboanalyse door een asbestlabo.
<b>Destructieve handeling voor identificatie</b>	Nee
