Asbestinventarisatetest

Koekoekstraat 141, 2630 Aartselaar

Attestnummer : 20260519-000284.000

Asbestveilig (maar niet asbestvrij)

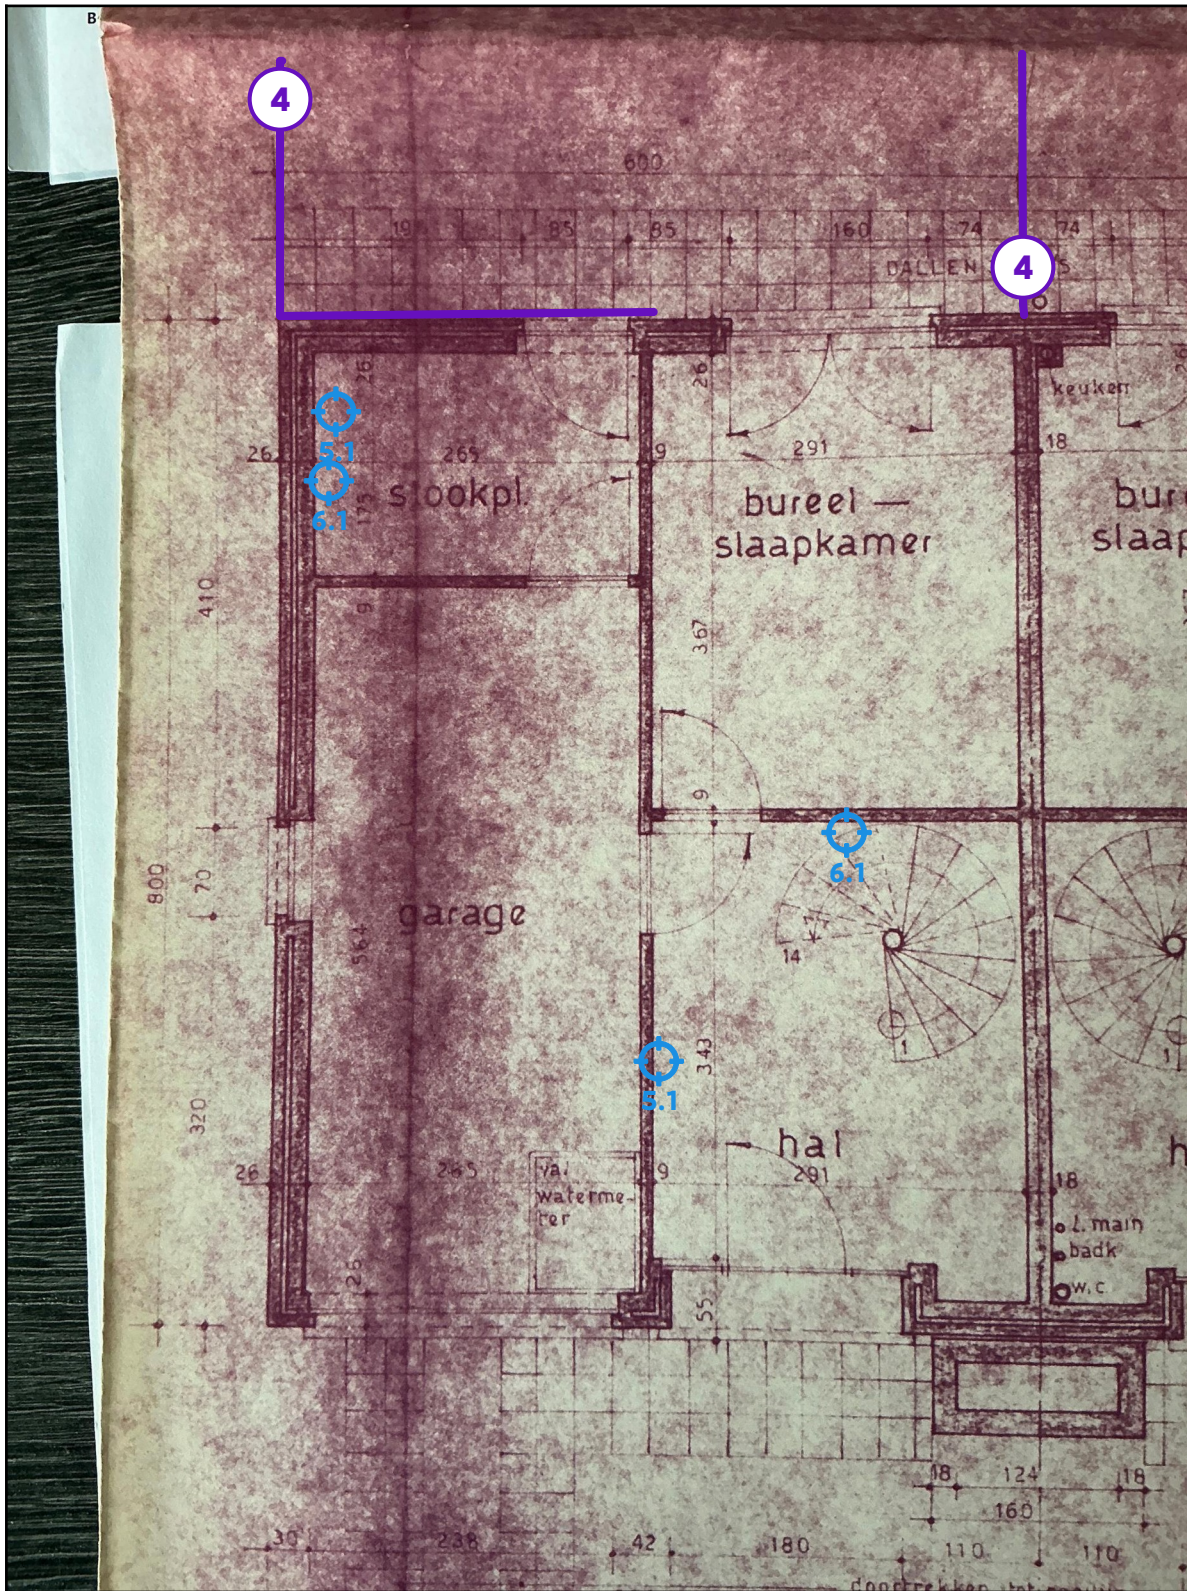
Plan 1.1: Gelijkvloers

4. Crepi	Advies	-
5. Pleisterwerk wanden	Geen asbest	-
5.1 Code: 6020514166	Mengmonster	-
6. Pleisterwerk plafond	Geen asbest	-
6.1 Code: 6020514167	Mengmonster	-

1. Dorpel	Asbestmateriaal	Zorgvuldig beheren
1.1 Code: 6020514165	Puntmonster	-

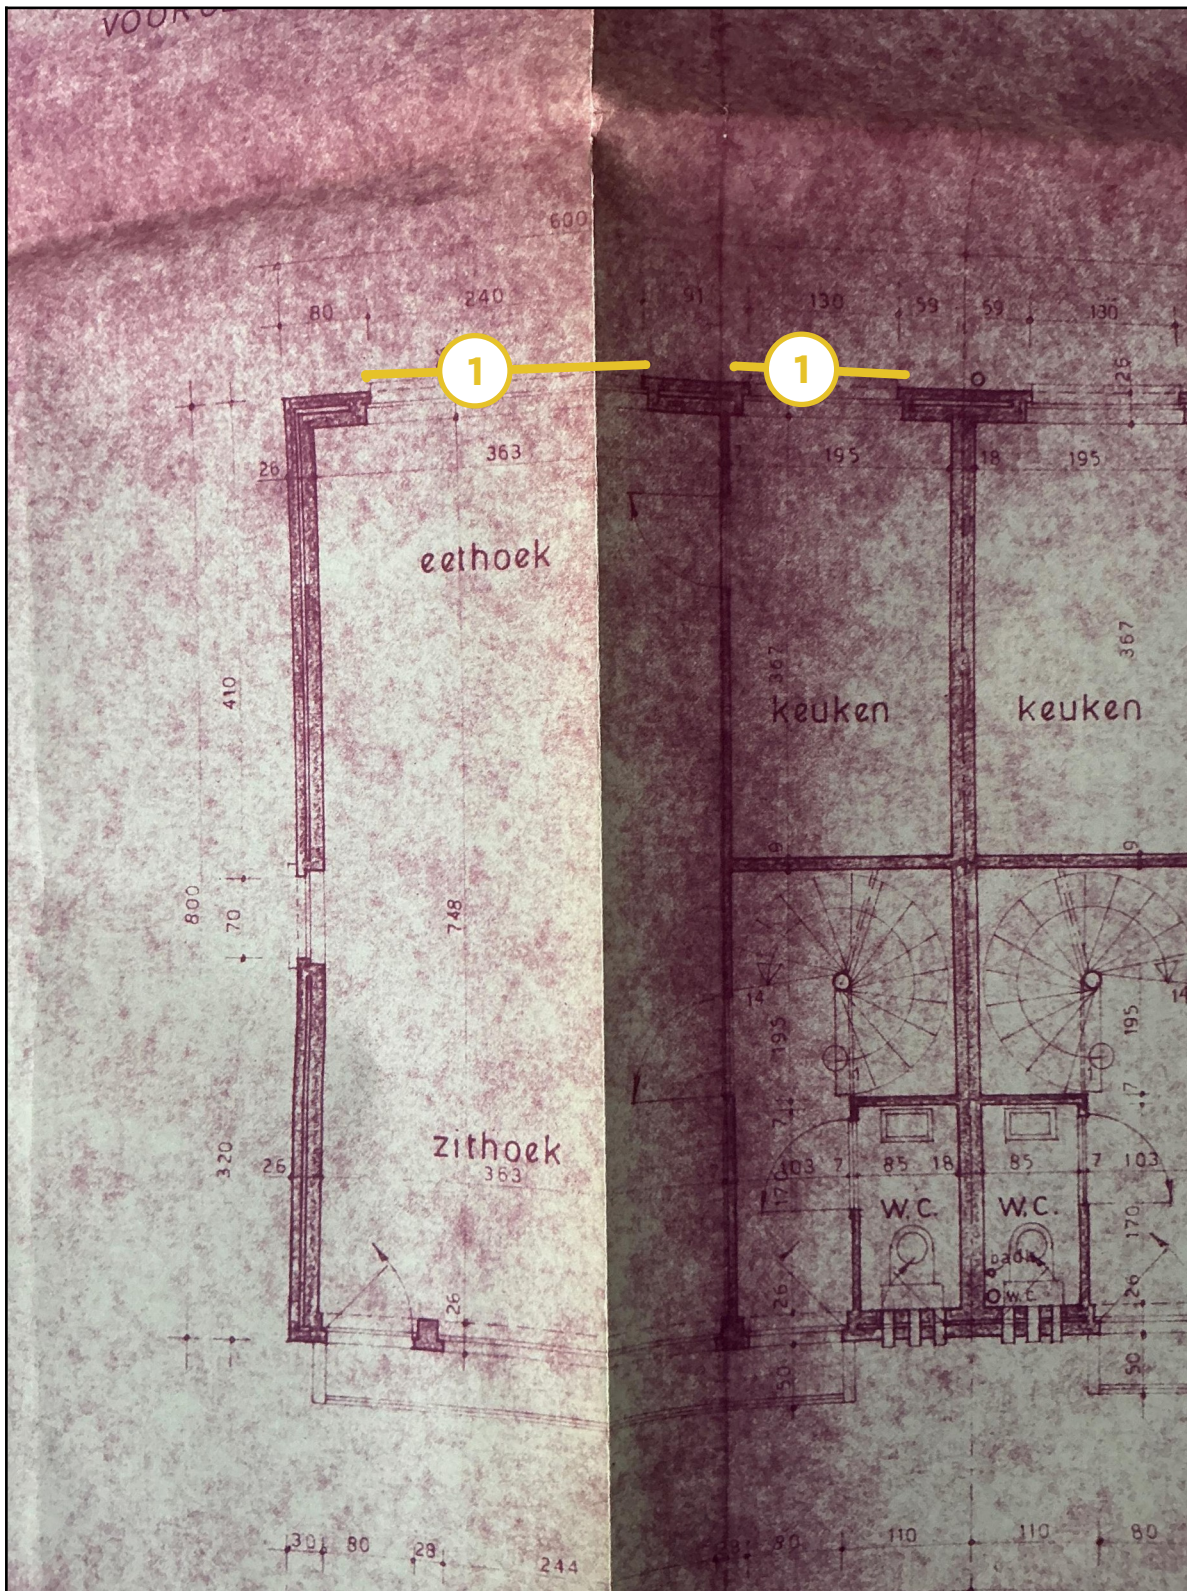
Plan 1.3: 1eV

1. Dorpel	Asbestmateriaal	Zorgvuldig beheren
-----------	-----------------	--------------------

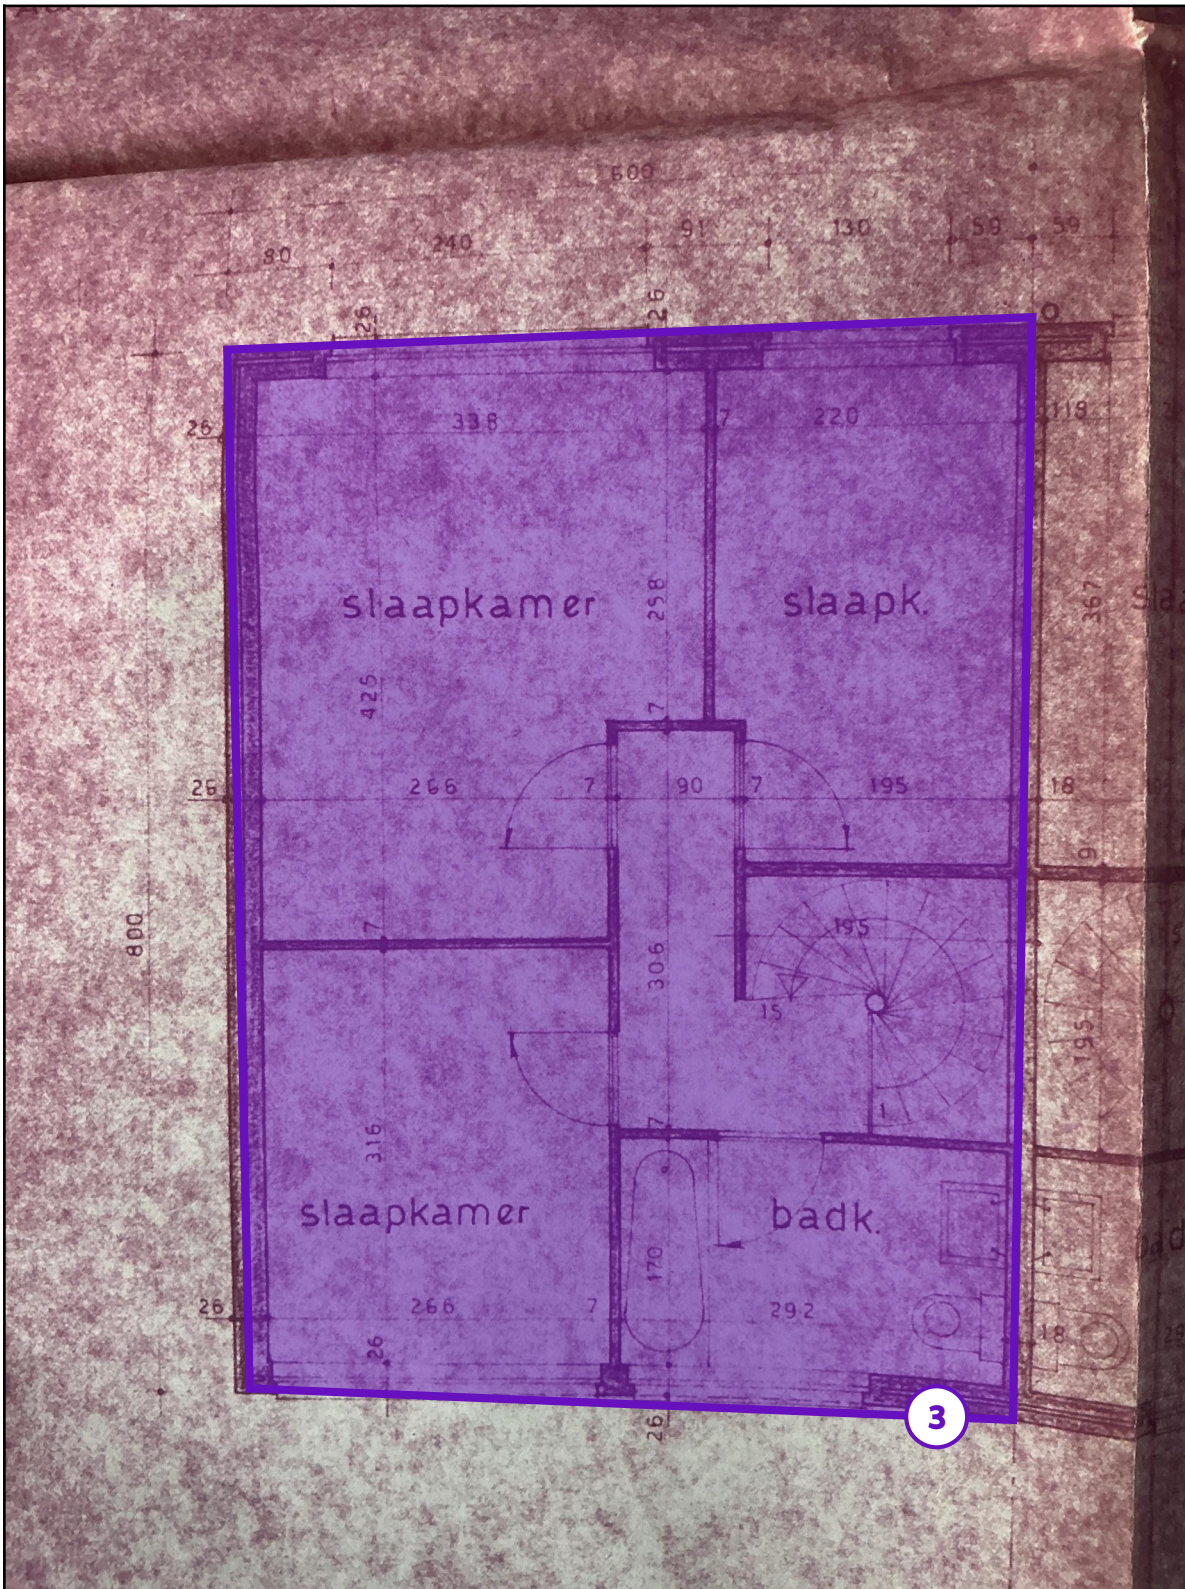
Plan 1.4: 2eV

3. dak	Beperking	-
--------	-----------	---

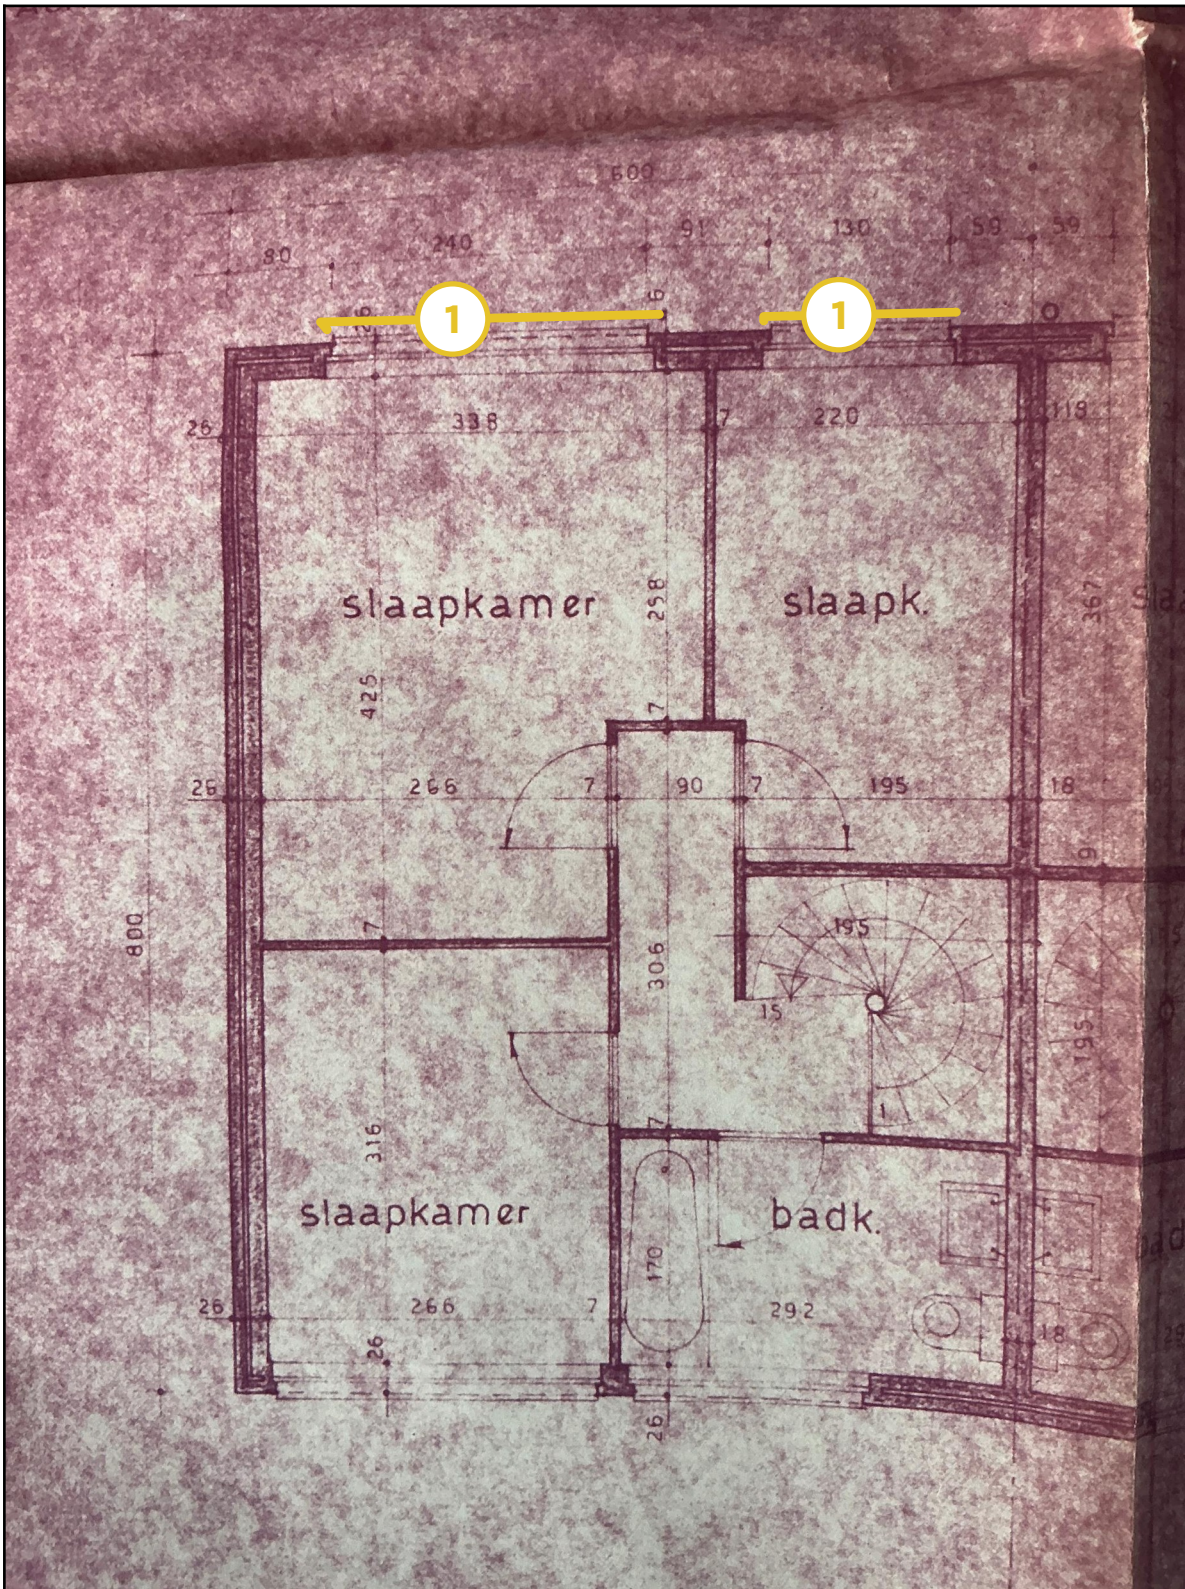
Plan 1.5: 2eV kopie

1. Dorpel	Asbestmateriaal	Zorgvuldig beheren
-----------	-----------------	--------------------

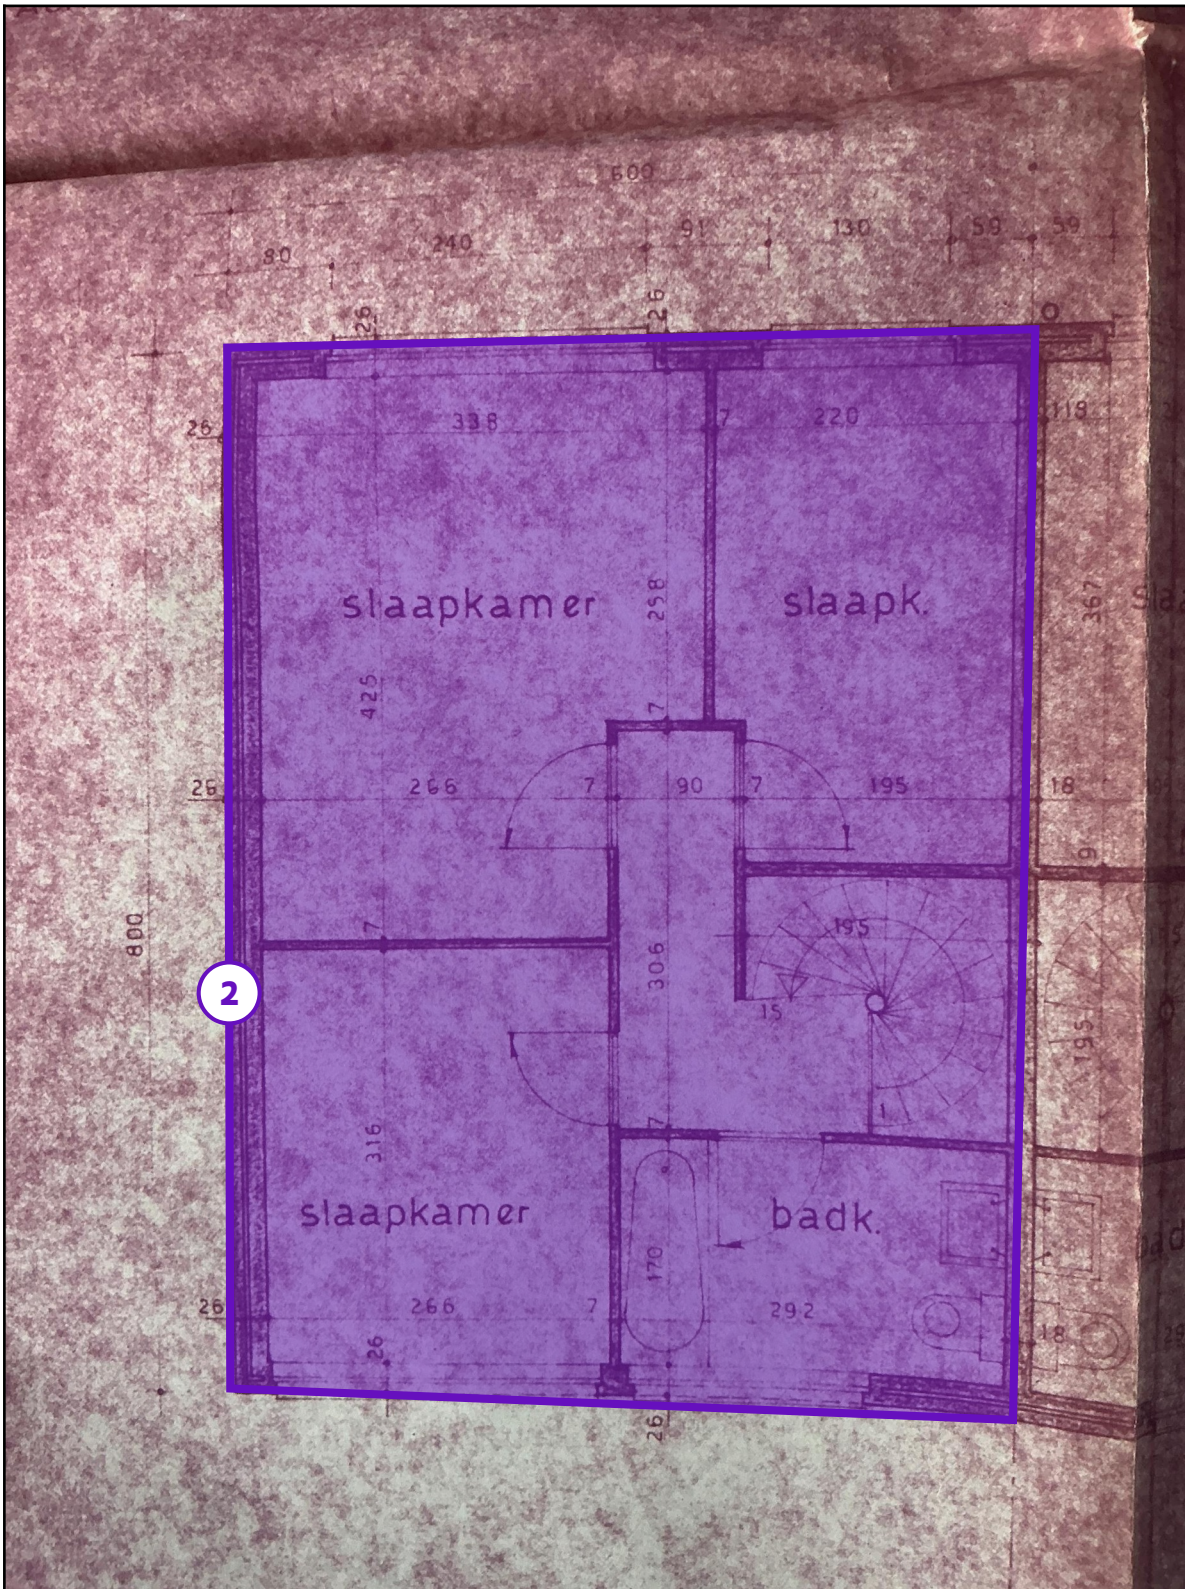
Plan 1.6: 2eV kopie kopie

2. Onderdak	Beperking	-
-------------	-----------	---

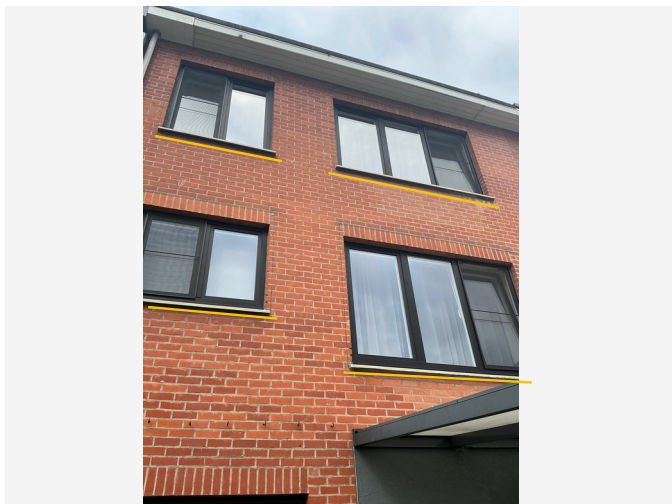
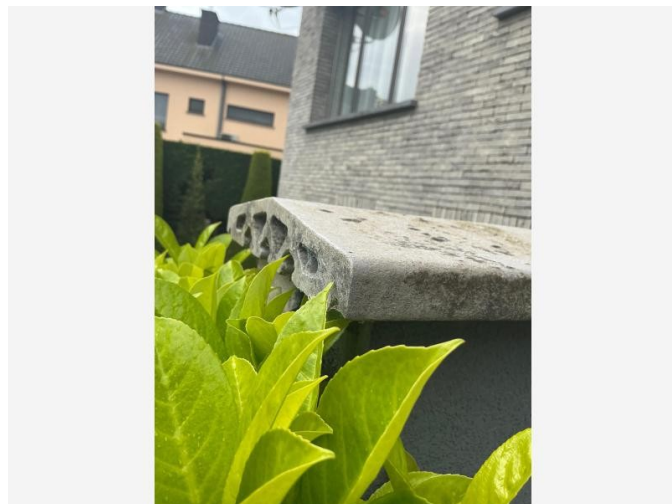
Het asbestmateriaal valt onder de mijlpaal van 2040.

Eindbeoordeling materiaalrisico	Zeer laag materiaalrisico en/of zeer lage kans op vezelvrijgave
---------------------------------	---

Gebondenheid	Categorie 1: hechtgebonden in oorsprong
Asbestsoort (vezeltype)	Alleen chrysotiel aanwezig
Asbestconcentratie	Laag (< 50%)
Afschermingsgraad van het gehele materiaal	Geheel of deels vrij aan de buitenlucht, maar geen contact met binnenlucht
Toestand van het materiaal	Onbeschadigd, niet verweerd

#	Type	Referentie	Resultaat
1.1	Puntmonster	6020514165	Chrysotiel

Beschrijving	Dorpel
Omgeving	Buiten
Primaire drager	Wandopening verticaal (raam, deur, ...)
Asbestmateriaal	Deksteen, muurkap - Vol
Bindmiddel van asbestmateriaal	Cement
Gebondenheid op basis van bindmiddel	Hecht
Hoeveelheid (oppervlakte - dikte - aantal)	• 8,00 m ² - 2,00 cm - 1 stuk
Totaal volume	0,16 m ³
Eenvoudig bereikbaar	Ja
Bevestigingswijze	• Verlijmd, ingegoten, versmeerd
Identificatiemethode	Een monstername door de asbestdeskundige met laboanalyse door een asbestlabo.
Destructieve handeling voor identificatie	Nee

Zorgvuldig beheren

- Zorg voor een veilig beheer. Vermijd het beschadigen van het asbestmateriaal. Controleer de toestand jaarlijks op wijzigingen.

- Eenvoudige handelingen: mag via doe-het-zelf of door werknemer(s) met opleidingsattest eenvoudige handelingen
De dekstenen kunnen voorzichtig losgebeiteld worden, extra bevochtigen om stof te voorkomen + dragen van de nodige beschermingsmiddelen (mondmasker ffp3, handschoenen, tyvec) verpakken in plastic folie en afvoeren naar het containerpark als hechtgebonden asbestafval.

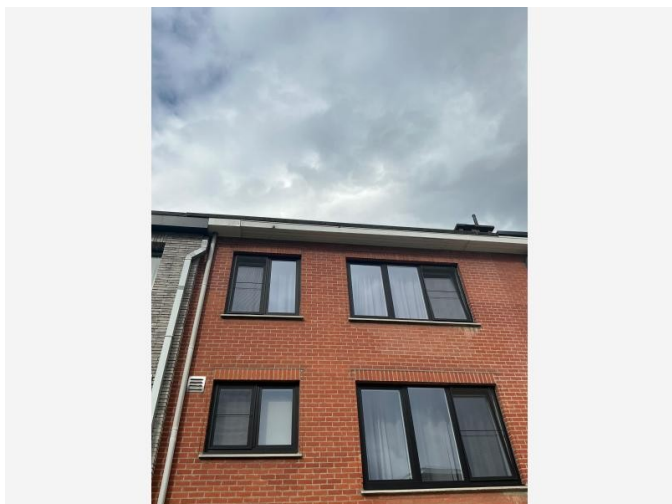
Tijdelijke beperking

Reden: Er is geen volledige risicobeoordeling mogelijk

Uitleg van de asbestdeskundige: Tussen de dakbedekking en de binnenaafwerking kunnen er asbestverdachte materialen aanwezig zijn die nu niet zichtbaar zijn.

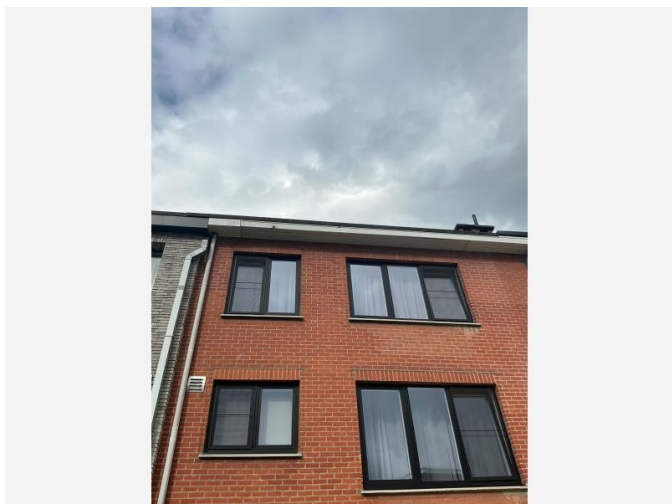
Tijdelijke beperking

Reden: Er is geen volledige risicobeoordeling mogelijk

Uitleg van de asbestdeskundige: Het dak is gerenoveerd maar geen bewijs van het weghalen van de oude roofing. Het kan zijn dat er nog asbestverdachte dakbedekking opligt.

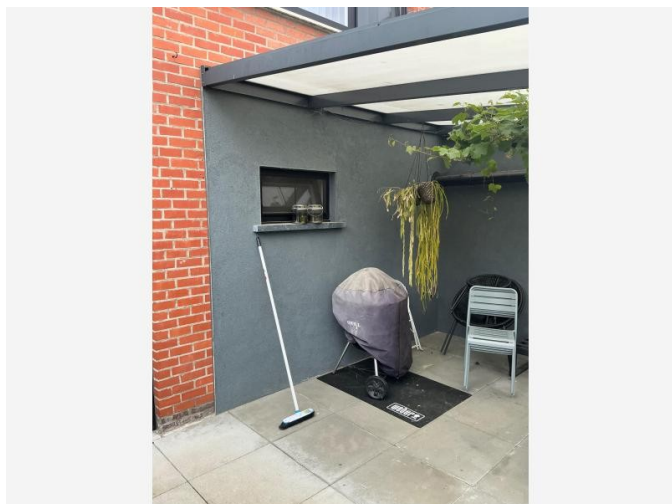
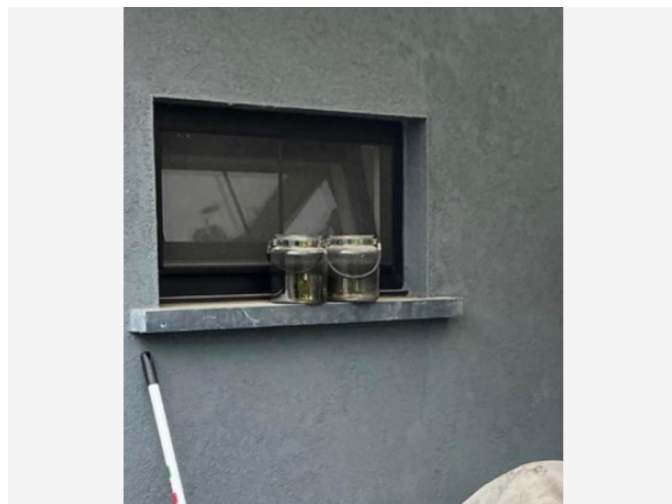
Informatie over een niet-asbestverdacht materiaal

Crepi is na 2001 geplaatst. Kijk bewijsdocumenten.

Basis voor advies	Beoordeling op basis van een bewijsdocument.
-------------------	--

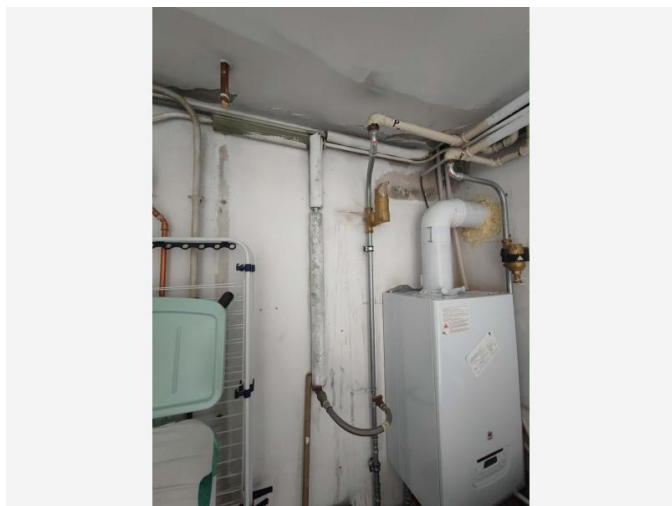
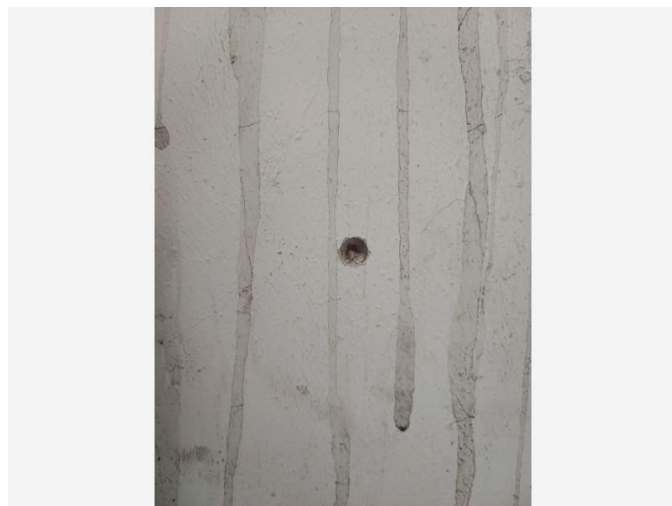
Fiche 5: Pleisterwerk wanden

Geen asbest

#	Type	Referentie	Resultaat
5.1	Mengmonster	6020514166	Geen asbest

Beschrijving	Pleisterwerk wanden
Omgeving	Binnen
Primaire drager	Binnenwand
Bindmiddel van materiaal	Gips - kalk
Gebondenheid op basis van bindmiddel	Niet-hechtgebonden
Hoeveelheid (oppervlakte - dikte - aantal)	• 320,00 m ² - 1,00 cm - 1 stuk
Totaal volume	3,20 m ³
Identificatiemethode	Een monstername door de asbestdeskundige met laboanalyse door een asbestlabo.
Destructieve handeling voor identificatie	Nee

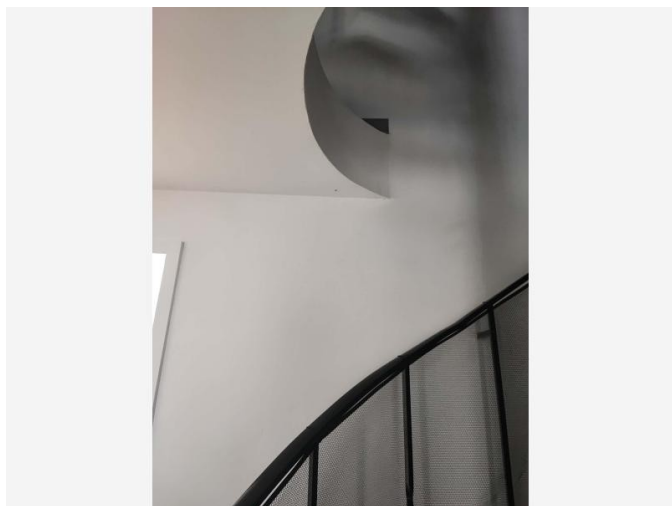
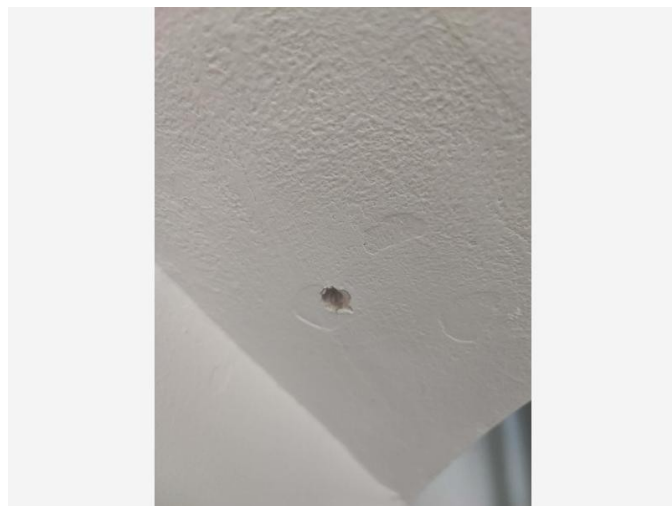
Fiche 6: Pleisterwerk plafond

Geen asbest

#	Type	Referentie	Resultaat
6.1	Mengmonster	6020514167	Geen asbest

Beschrijving	Pleisterwerk plafond
Omgeving	Binnen
Primaire drager	Plafond
Bindmiddel van materiaal	Gips - kalk
Gebondenheid op basis van bindmiddel	Niet-hechtgebonden
Hoeveelheid (oppervlakte - dikte - aantal)	• 230,00 m ² - 1,00 cm - 1 stuk
Totaal volume	2,30 m ³
Identificatiemethode	Een monstername door de asbestdeskundige met laboanalyse door een asbestlabo.
Destructieve handeling voor identificatie	Nee
Opmerking	Er is geen staal genomen van een natte ruimte omdat deze valse plafonds hebben.
